มาตรการป้องกันและแก้ไขผลกระทบสิ่งแวดล้อม
และมาตรการติดตามตรวจสอบผลกระทบสิ่งแวดล้อม
ที่โครงการโรงแรม ปานวิมาน รีสอร์ท
(เปลี่ยนการใช้อาคารและส่วนขยาย)
ตั้งอยู่ที่ หมู่ที่ 5 ตำบลบ้านใต้
อำเภอเกาะพะงัน จังหวัดสุราษฎร์ธานี
ของบริษัท ปานวิมานรีสอร์ท จำกัด
ต้องยึดถือปฏิบัติอย่างเคร่งครัด

ตารางที่ 1 มาตรการป้องกันและแก้ไขผลกระทบสิ่งแวดล้อม และมาตรการติดตามตรวจสอบผลกระทบสิ่งแวดล้อมโครงการโรงแรม ปานวิมาน รีสอร์ท (เปลี่ยนการใช้อาคารและส่วนขยาย) ของ บริษัท ปานวิมานรีสอร์ท จำกัด

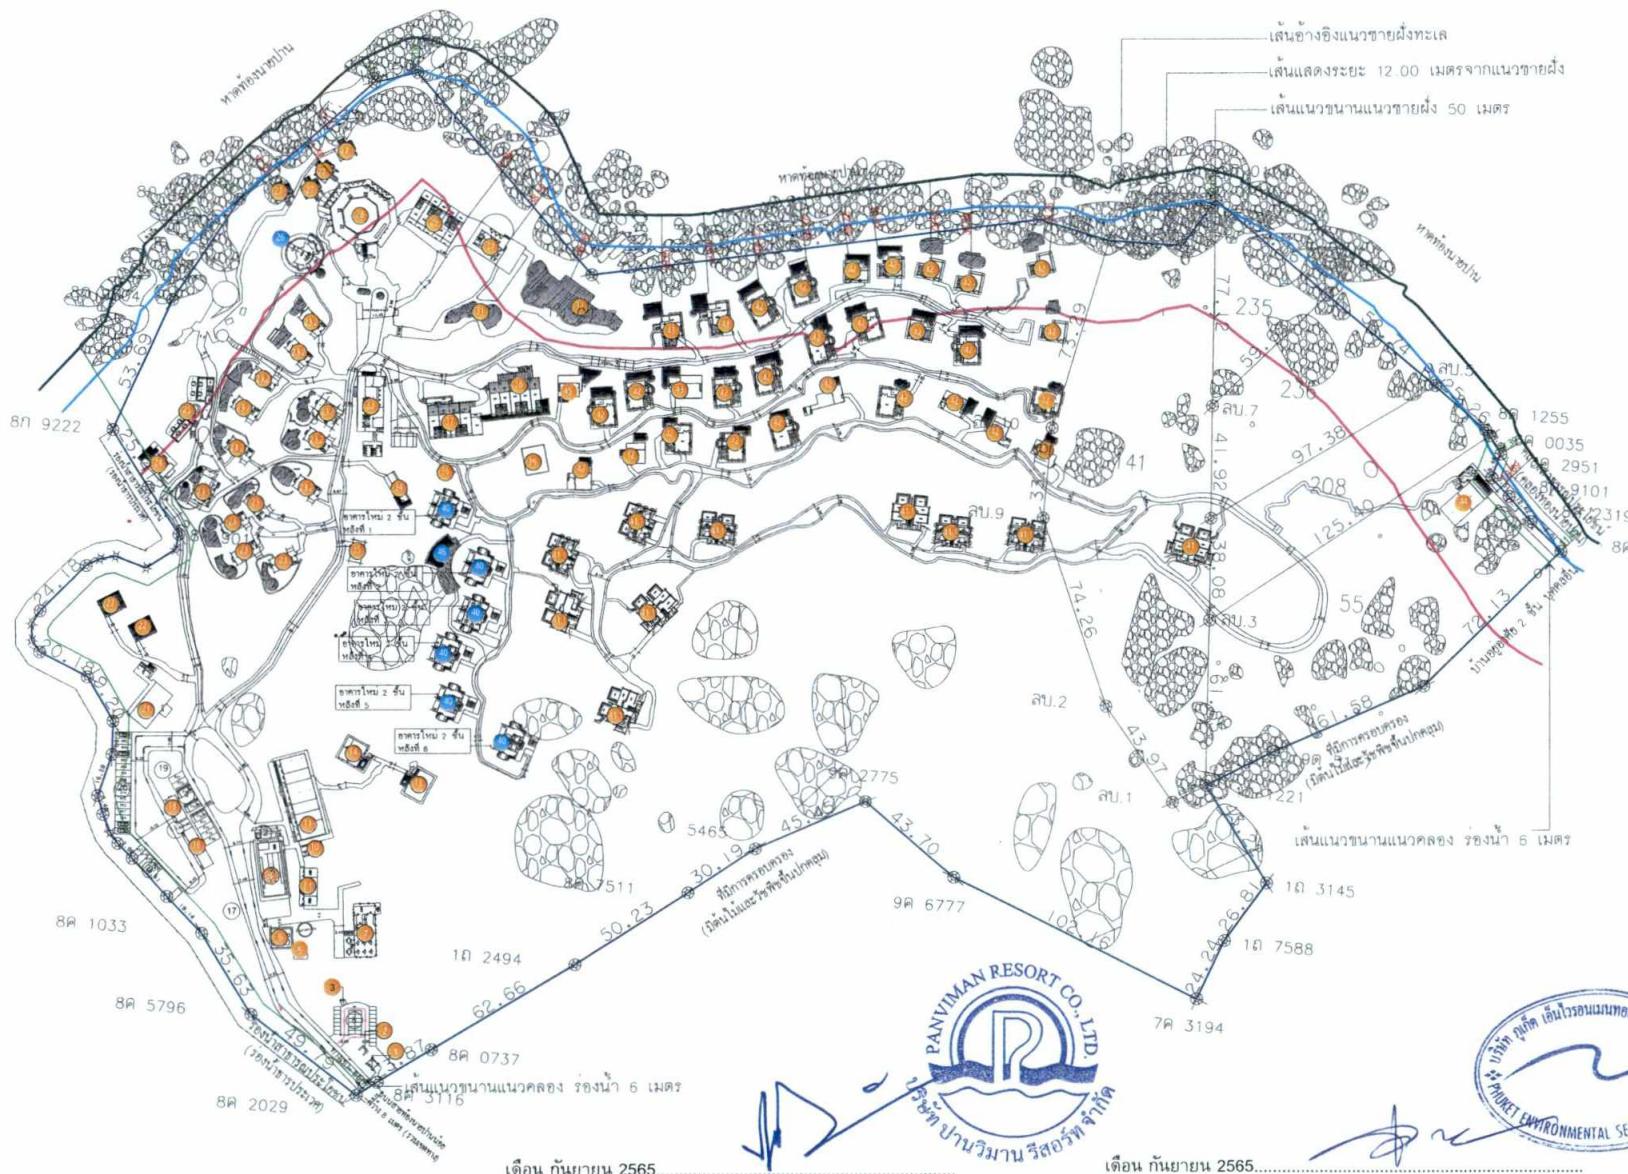
รูปที่ 4 ผังแสดงเส้นแนวชายฝั่งอิงจากระดับทะเลสูด

- เส้นแนวชายฝั่งแนวชายฝั่ง
- เส้นแนวชายฝั่งเส้นที่ 12 เมตร
- เส้นแนวชายฝั่งเส้นที่ 50 เมตร
- เส้นแนวชายฝั่งแนวคลอง ช่องน้ำ 6 เมตร
- แนวเขตโฉนดที่ดิน

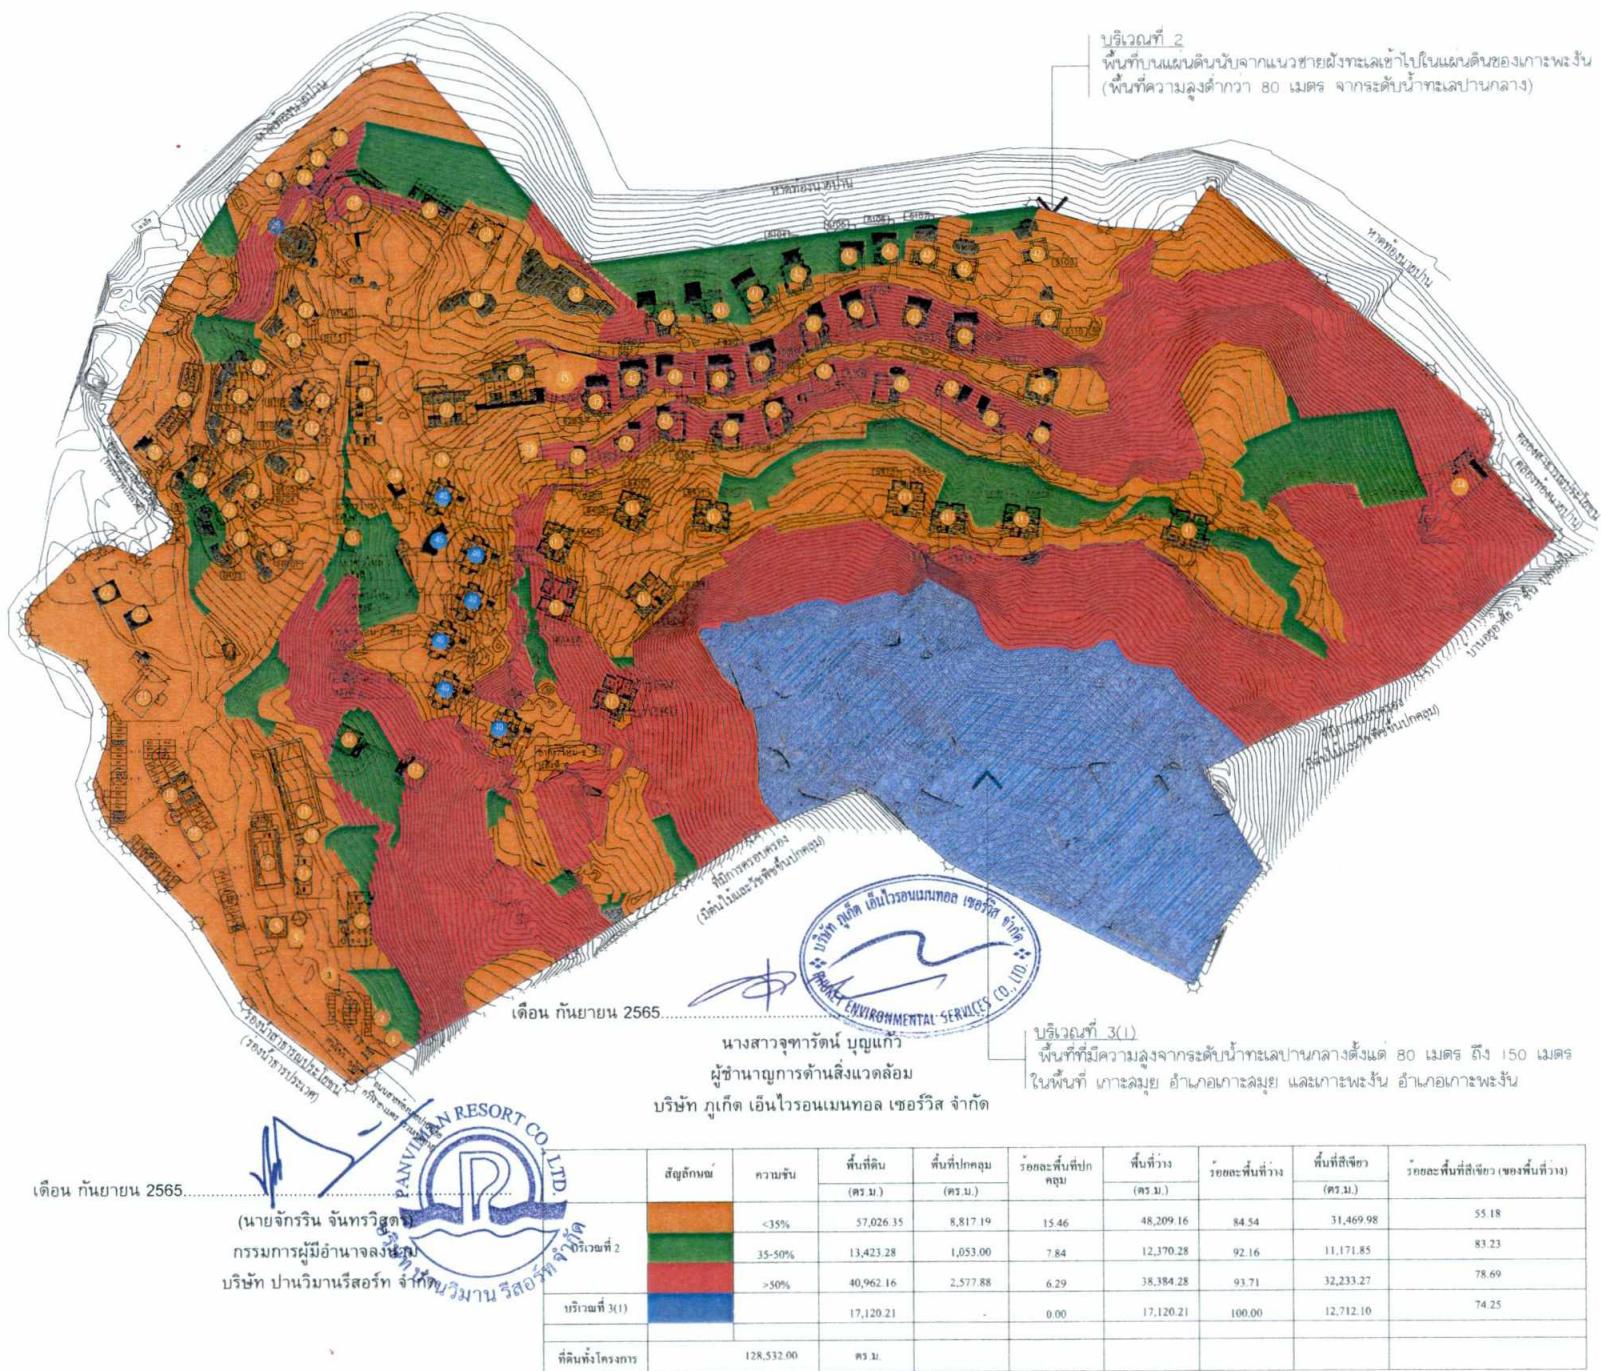
รูปที่ 7 ผังแบ่งบริเวณตามประกาศกรุงธงทรัพย์ฯ จังหวัดสุราษฎร์ธานี พ.ศ.2557

ผังบริเวณแลดูงดงามความสวยงามชั้นของโครงสร้าง

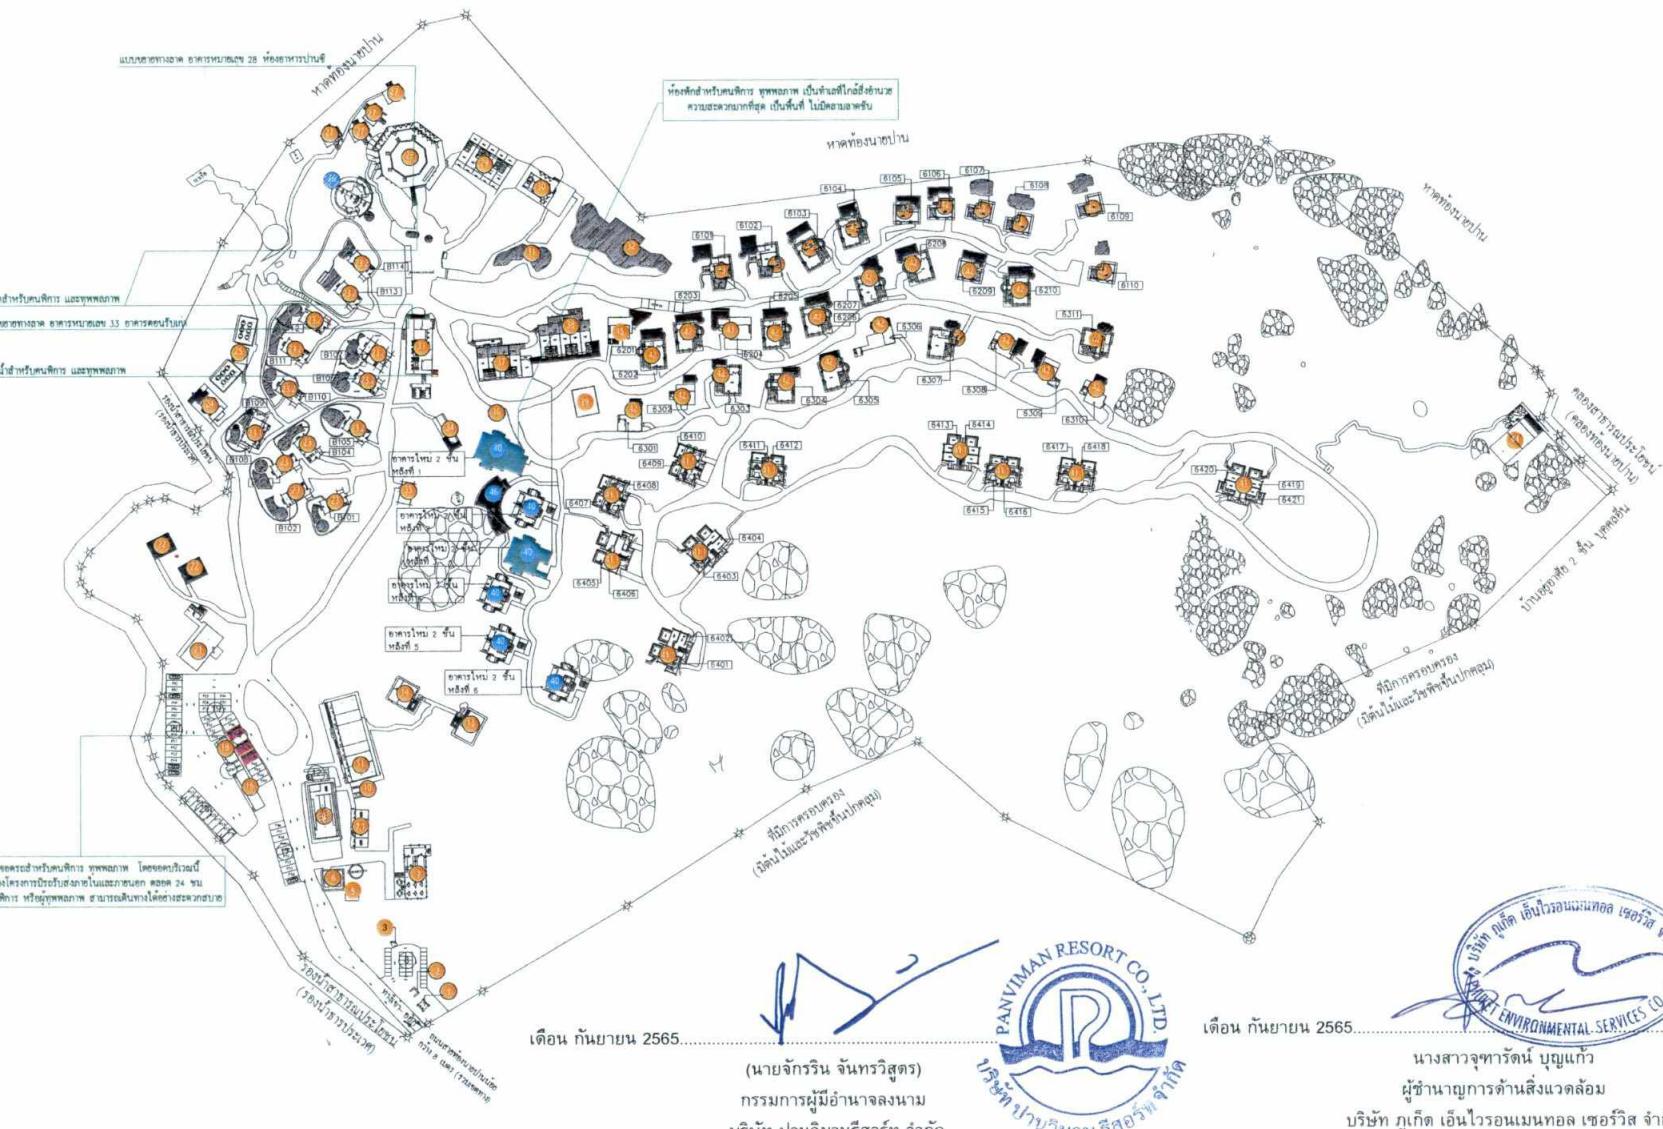
รูปที่ 8 ผู้บริโภคนสิ่งอำนวยความสะดวก สำหรับผู้พิการหรือทุพพลภาพ และคนชรา

ผังบริเวณแสดงตำแหน่งสิ่งอำนวยความสะดวกสำหรับผู้พิการ ทุพพลภาพ และคนชรา

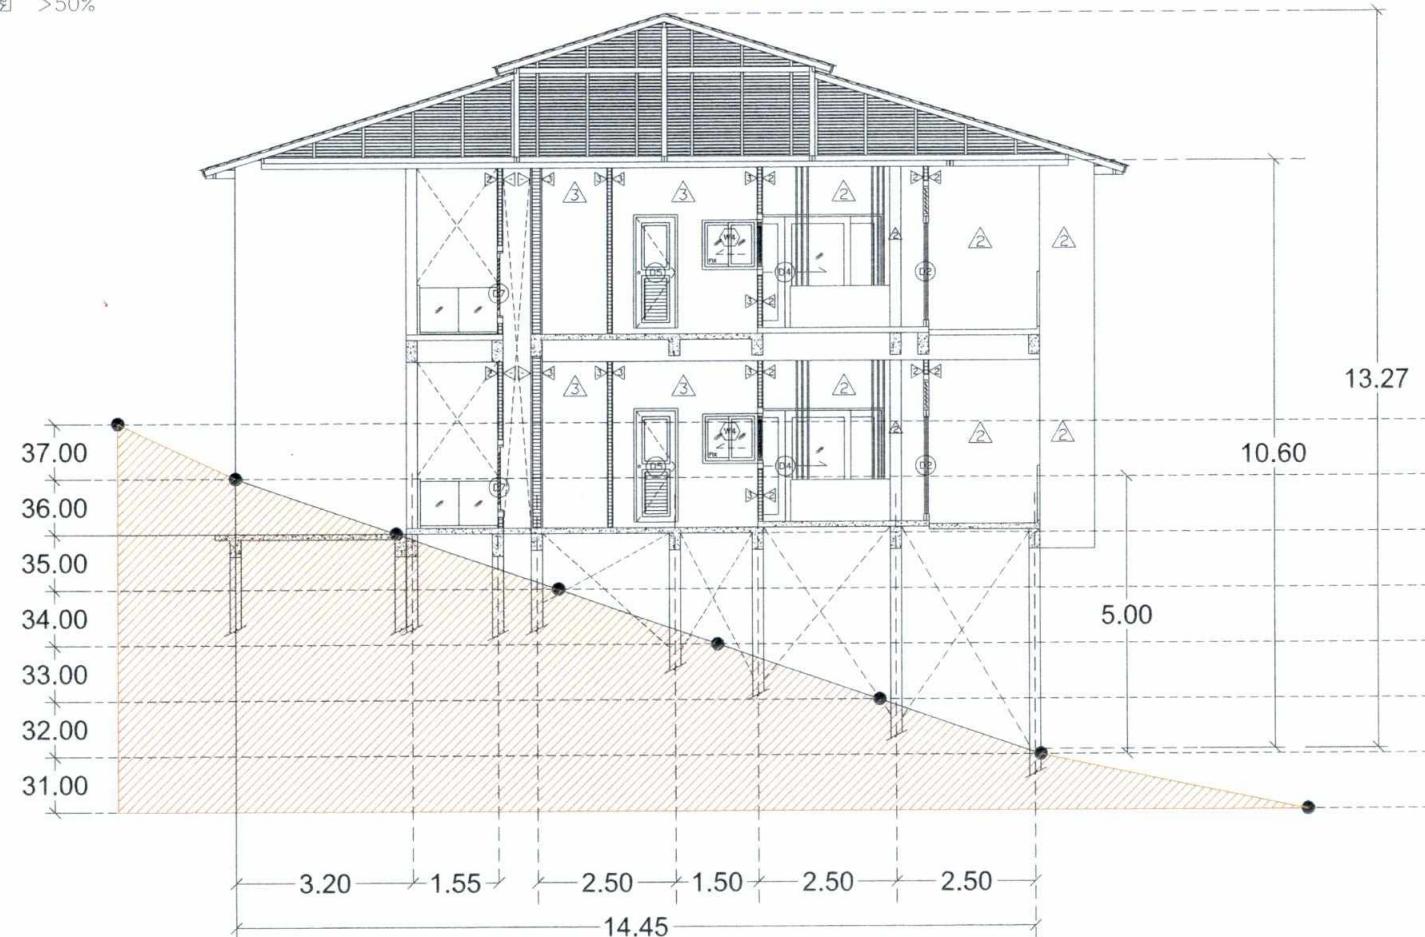
รูปที่ 13 รูปแสดงความลาดชันของพื้นที่โครงการอาคารใหม่หลังที่ 5

ความลาดเอียงของที่ดิน x 100 = ความลาดเอียงของที่ดิน (%)
ความสูงของที่ดิน
ความยาวของที่ดิน
$\frac{5}{14.45} \times 100 = 34.60\%$

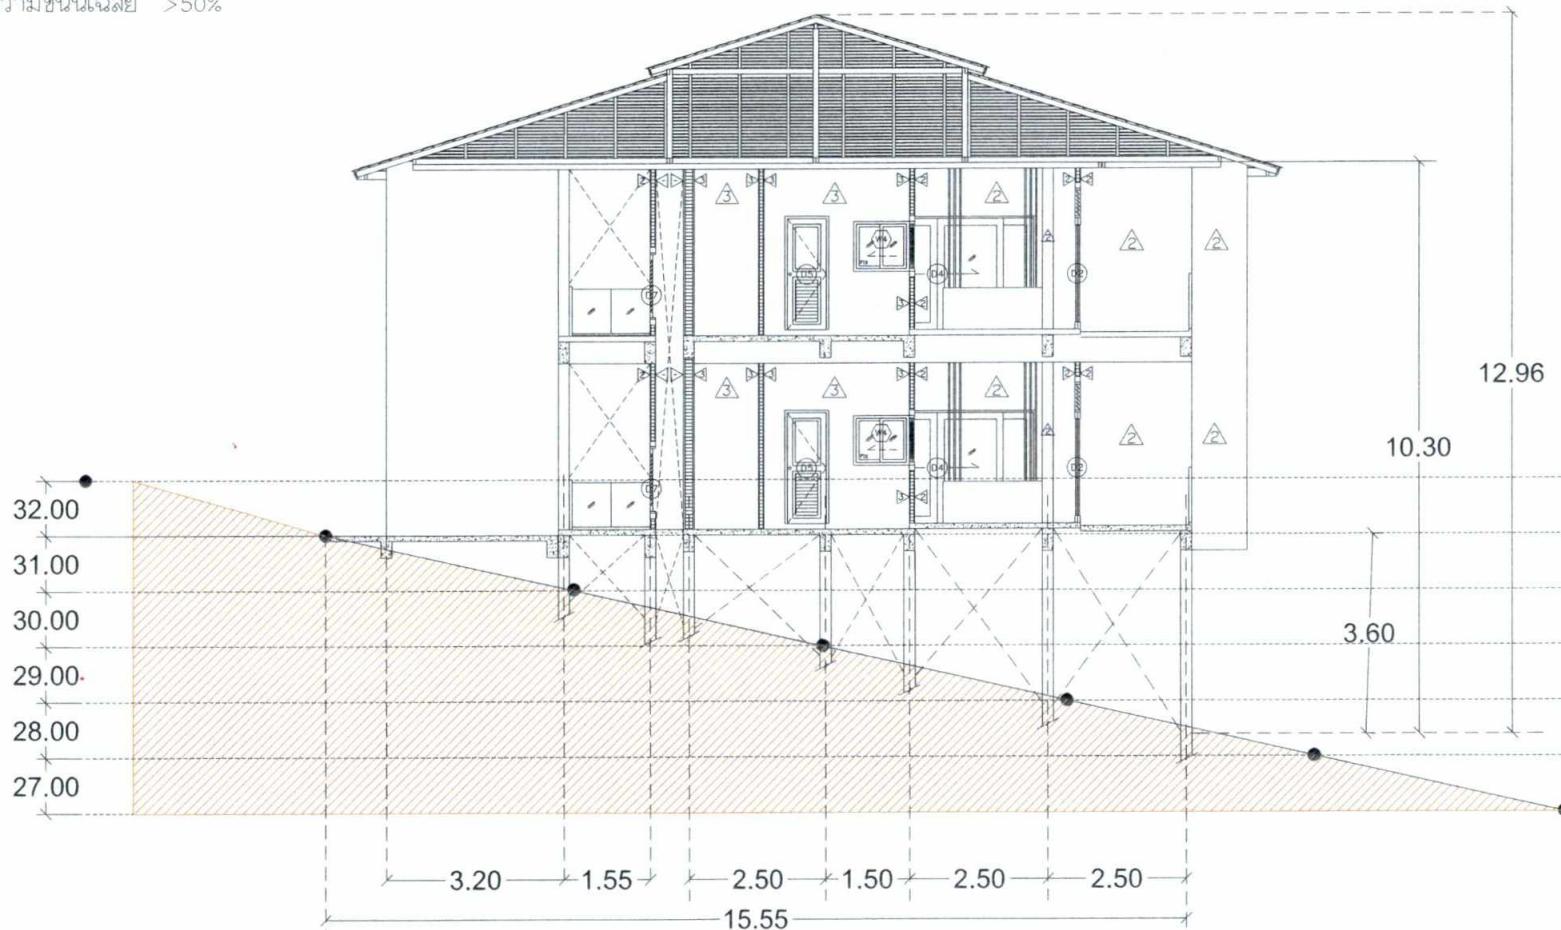
รูปที่ 17 รูปแสดงความลาดชันของพื้นที่โครงการอาคารใหม่หลังที่ 1

$$\text{ความลาดเอียงของพื้นที่ดิน} \times 100 = \text{ความชื้น relative humidity of the ground} (\%)$$

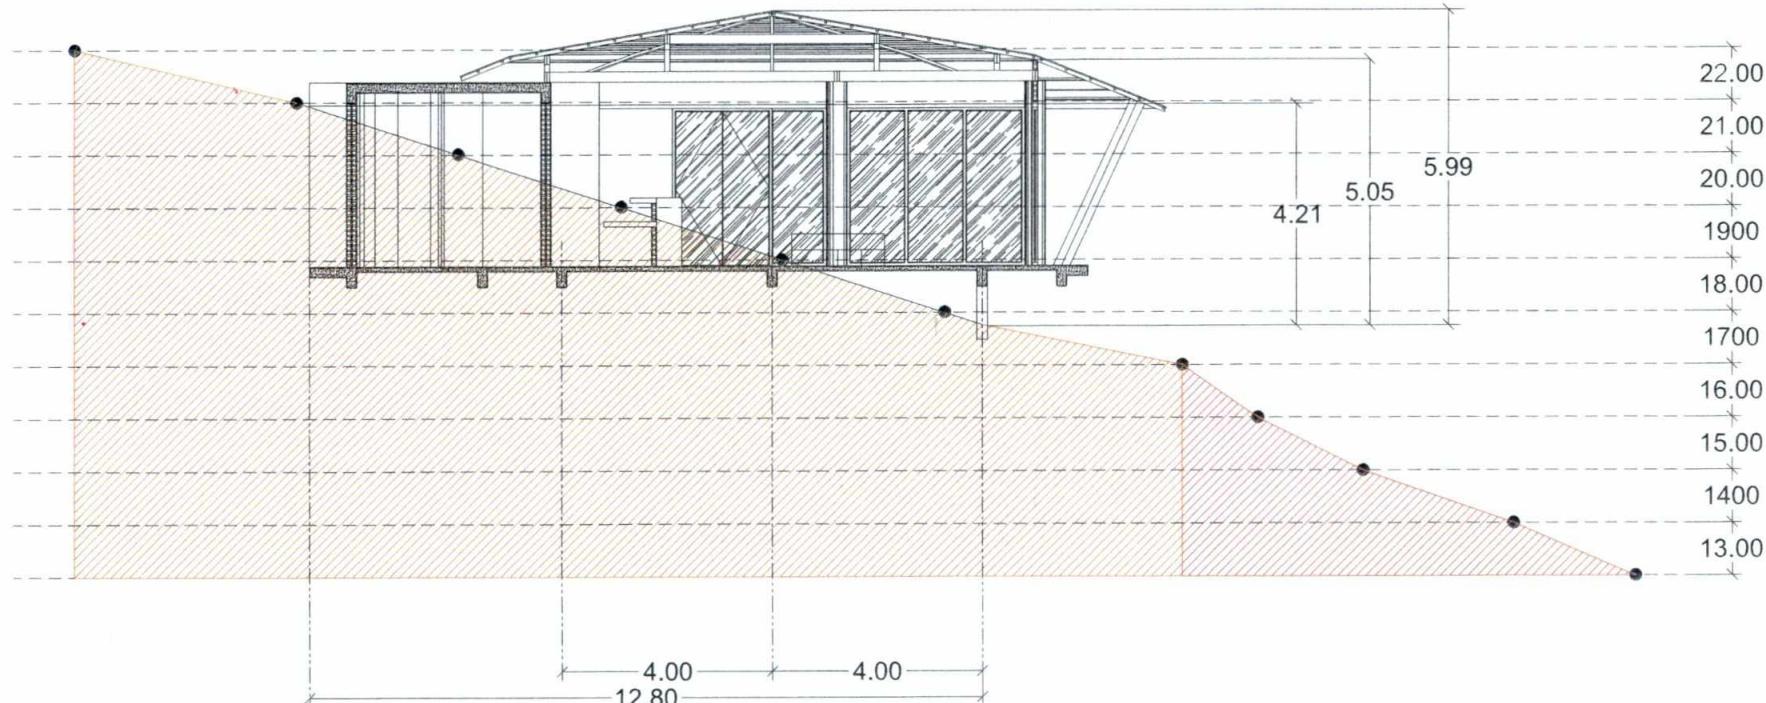
คำความลาดเอียงของที่ดิน
ความสูงของที่ดิน $\times 100 =$ คำความลาดเอียงของที่ดิน (%)
ความกว้างของที่ดิน
$\frac{4.21}{12.80} \times 100 = 29.44 \%$

- แนวท่องนาจากบ่อน้ำแข็งน้ำ 2
- แนวท่องประปา
- แนวท่องชีวี
- แนวท่องฯลฯผ่านกรอง
- แนวท่องฯลฯแต่ละภาคร

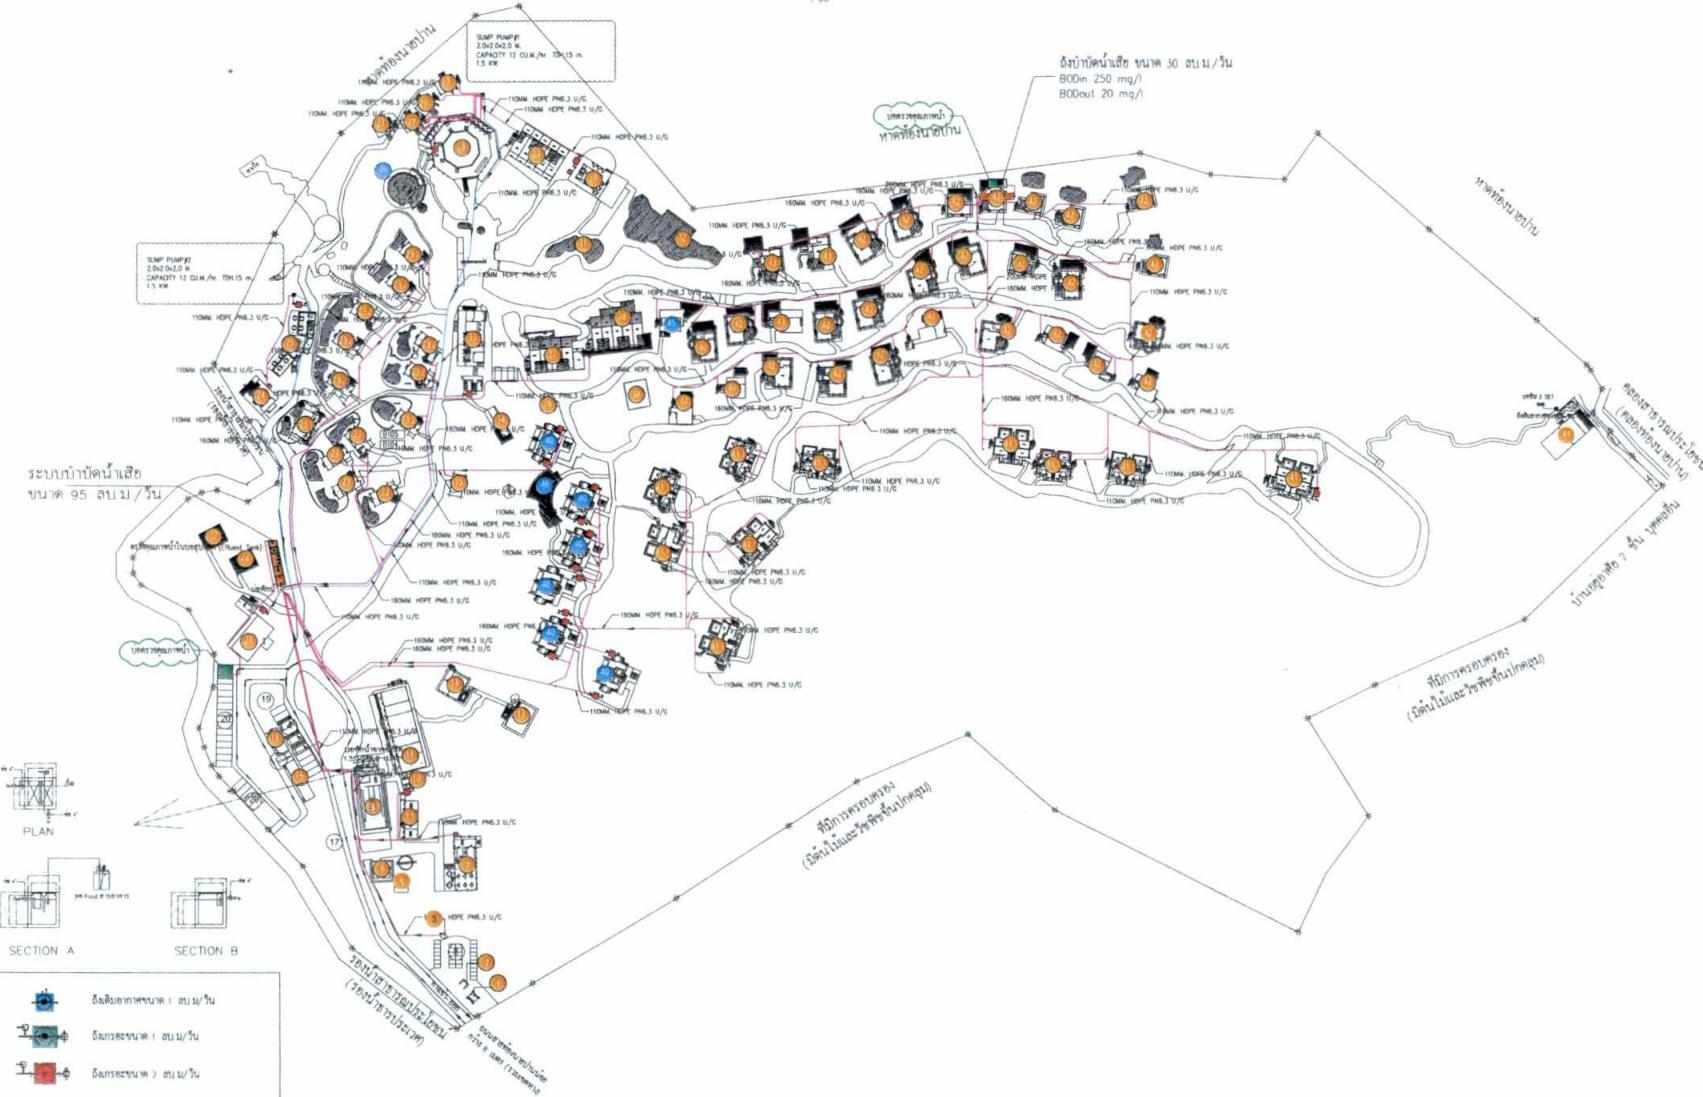
รูปที่ 21 ผังแสดงเส้นระยะห่างจากแนวเขตที่ดิน 12 เมตร

ผังบริเวณแสดงระบบหน้าเสียงของโครงการ
