มาตรการป้องกันและแก้ไขผลกระทบสิ่งแวดล้อม
และมาตรการติดตามตรวจสอบผลกระทบสิ่งแวดล้อม
ที่โครงการอาคารชุด กลมลา ชีเนียร์ลิฟวิ่ง
ตั้งอยู่ที่ หมู่ที่ 3 ตำบลกลมลา อำเภอกะทู้ จังหวัดภูเก็ต
ของบริษัท กลมลา ชีเนียร์ ลิฟวิ่ง จำกัด
ต้องยึดถือปฏิบัติอย่างเคร่งครัด

ตารางที่ 1 สรุปผลกระทบต่อสิ่งแวดล้อมที่สำคัญ มาตรการป้องกันและแก้ไขผลกระทบสิ่งแวดล้อม และมาตรการติดตามตรวจสอบผลกระทบสิ่งแวดล้อม โครงการอาคารชุด กมลา ชีเนียร์ลิฟวิ่ง ของบริษัท กมลา ชีเนียร์ ลิฟวิ่ง จำกัด

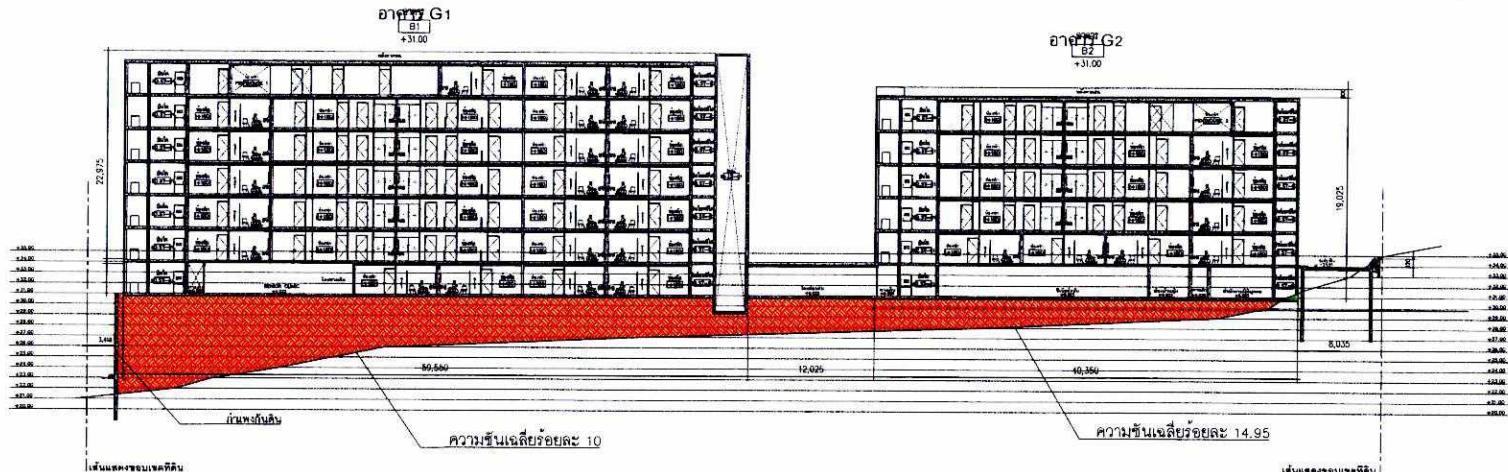
รูปที่ 5 รูปตัดความลาดชันทั้งโครงการ

รูปติดตามฯ S1
S1
1962 SCALE 1:500

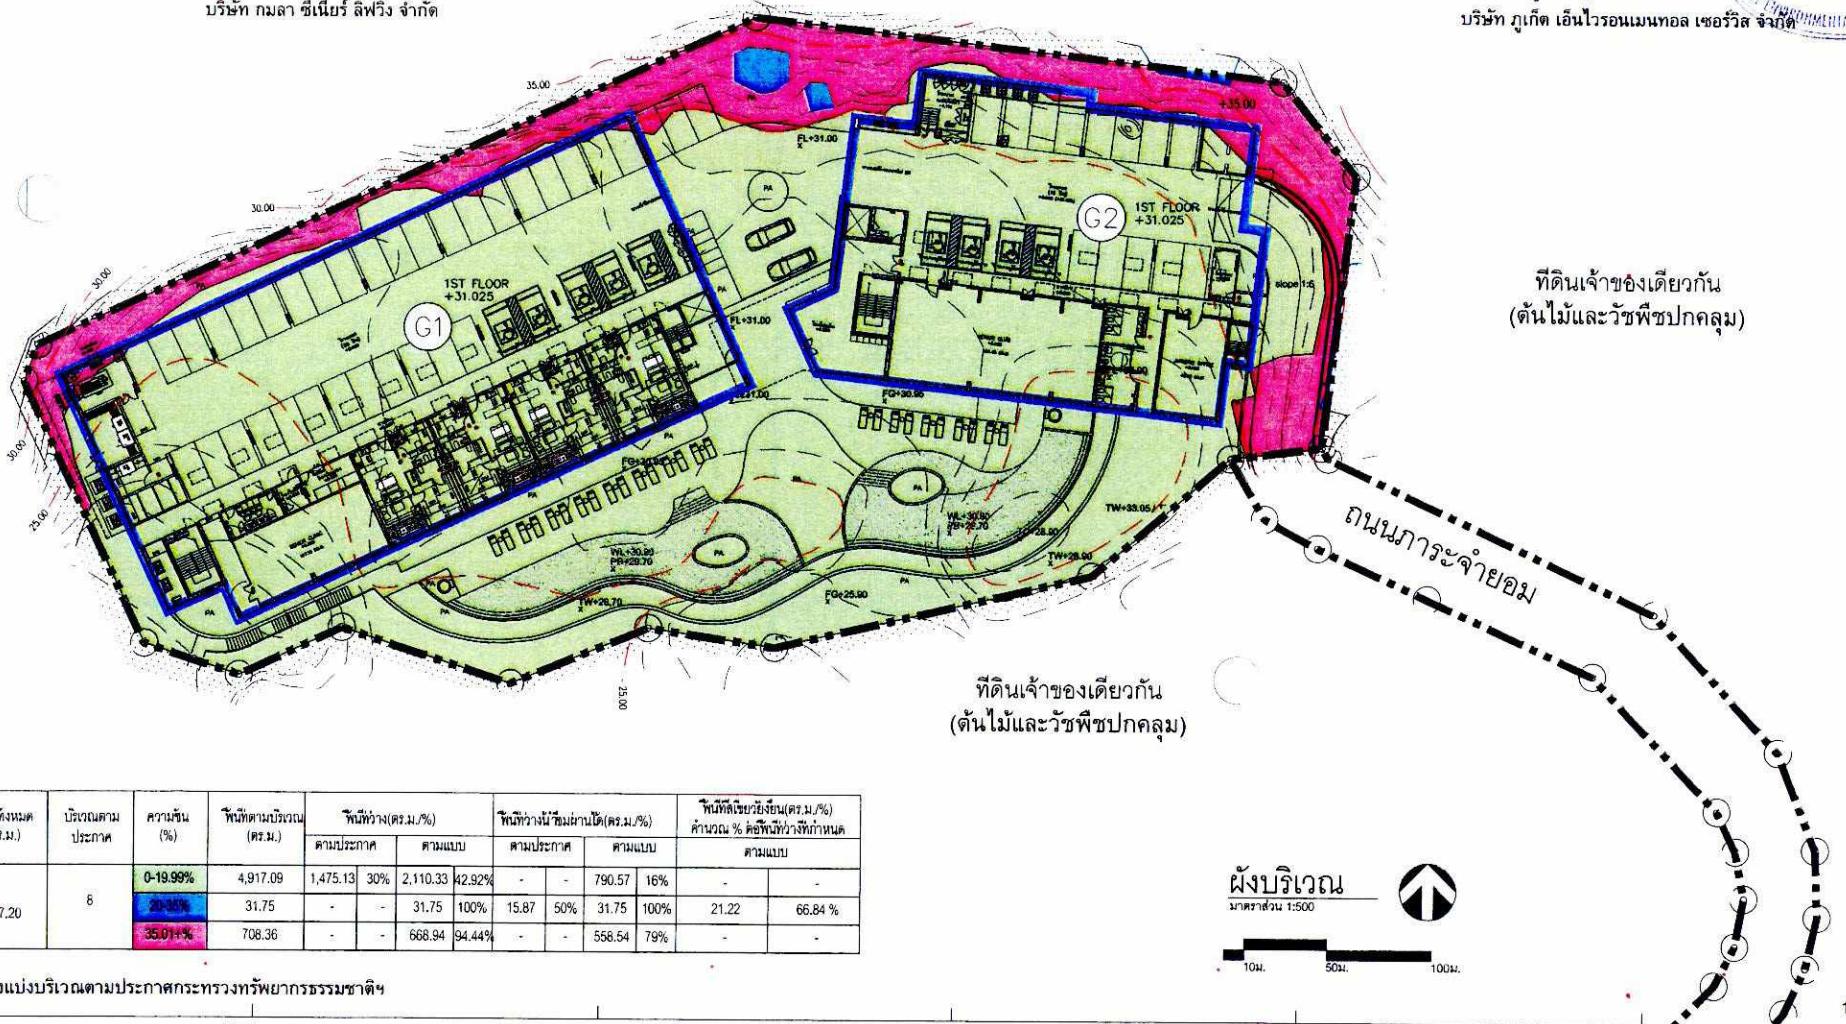
รูปที่ 6 ผังแบ่งบริเวณตามประกาศกระทรวงทรัพยากรธรรมชาติฯ

หันหน้ามุม (ดํารง)	บริเวณตาม ประปา	ความชื้น (%)	หันหน้าตามบริเวณ (ดํารง)	พื้นที่ห่าง (ตร.ม.)		พื้นที่ห่างน้ำฝน (ตร.ม.)		พื้นที่ดินร่องรอย (ตร.ม.)	
				ด้านประกอบ	ด้านแยก	ด้านประกอบ	ด้านแยก	ด้านดีด % ห้องน้ำทั่วไป	ด้านแยก
5,657.20	8	0-19.99%	4,917.09	1,475.13	30%	2,110.33	42.92%	-	-
		20-39%	31.75	-	-	31.75	100%	15.87	50%
		35.00-100%	708.36	-	-	668.94	94.44%	-	-
								558.54	79%
								-	-

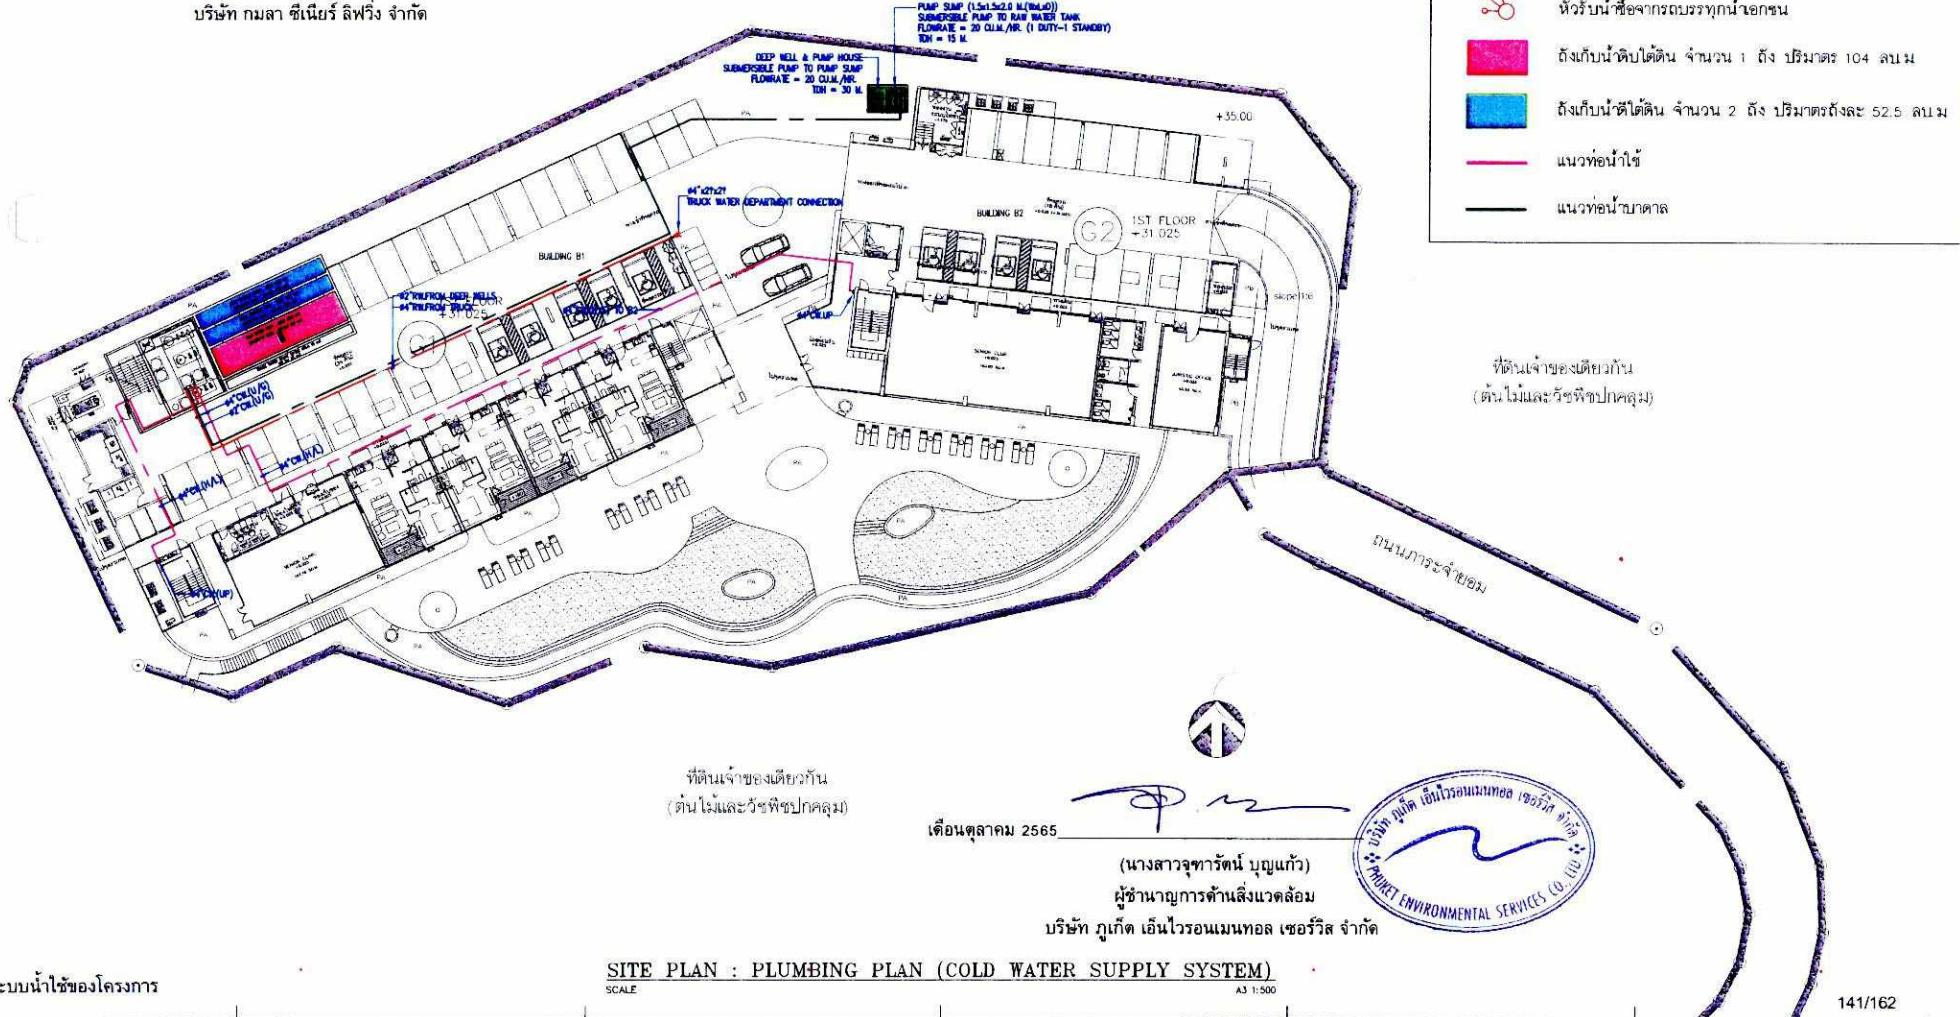
รูปที่ 8 ผังระบบนำ้ใช้ของโครงการ

SITE PLAN : PLUMBING PLAN (COLD WATER SUPPLY SYSTEM)

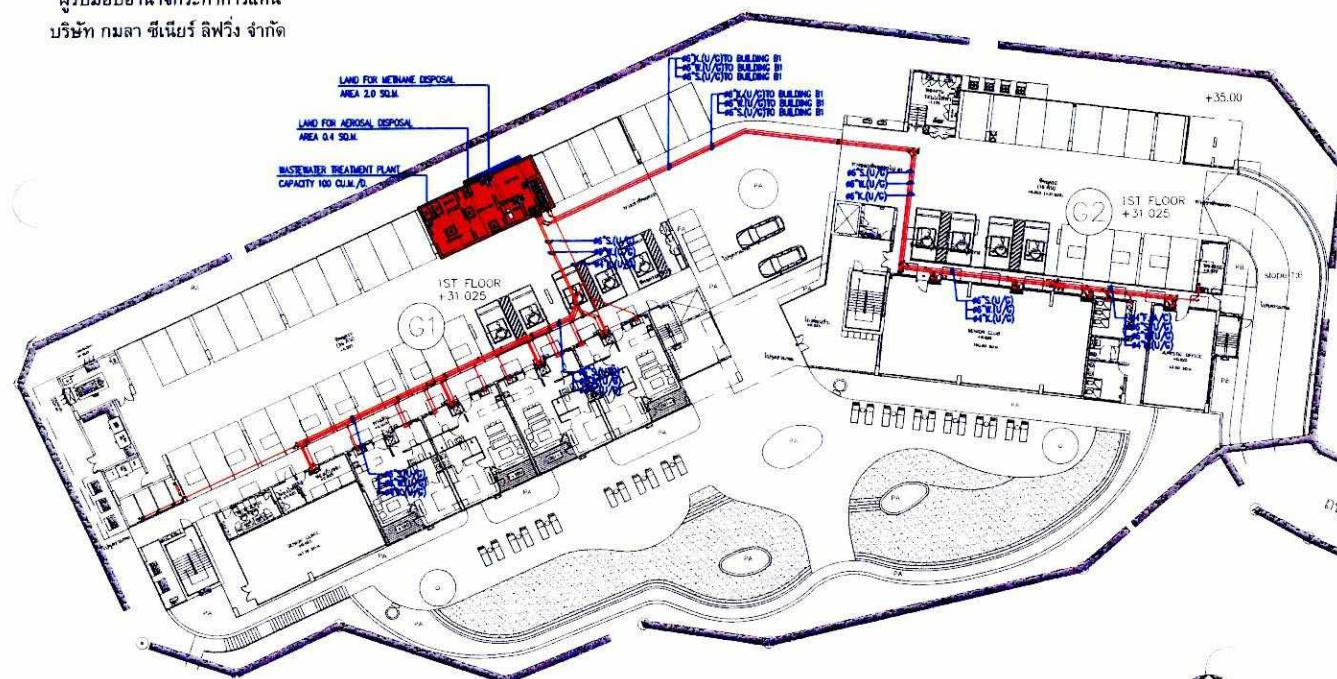
- ระบบบำบัดน้ำเสียขนาดคงที่ ขนาด 100.0 ลบ.ม
- พื้นที่กำกั้นภัยภัยในดิน มีพื้นที่ 2.0 ตร.ม
- พื้นที่กำกั้นคละของน้ำเสียในดิน มีพื้นที่ 0.4 ตร.ม
- แนวท่อท่าน้ำเสีย

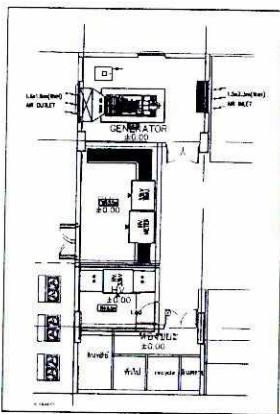
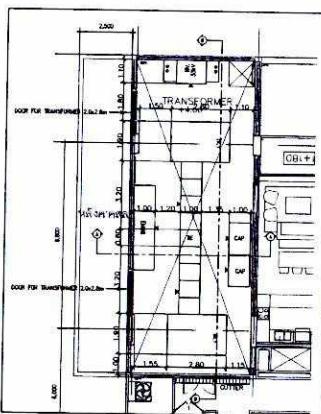
COMMU. INCOMING ROUTE LINE UNDERGROUND
4x110 mm. HDPE (EMPTY CONDUIT) IN 2x2 CONCRETE DUCTBANK
HV INCOMING ROUTE LINE UNDERGROUND
2(3x1C-240 Sq.mm. XLPE 36KV IN Ø125 mm. RTRC)
WITH 4xSPARE Ø125 mm. RTRC IN 2x3 CONCRETE DUCTBANK

RMU ROOM AND GENERATOR ROOM 1st

TRANSFORMER AND MDB ROOM 2nd
