มาตรการป้องกันและแก้ไขผลกระทบสิ่งแวดล้อม  
และมาตรการติดตามตรวจสอบผลกระทบสิ่งแวดล้อม  
ที่โครงการโรงแรม เดอะ สเตนดาร์ด ภูเก็ต  
ตั้งอยู่ที่ หมู่ที่ 4 ตำบลสาคร อำเภอดอนสัก จังหวัดภูเก็ต  
ของบริษัท สิริพัฒน์ ซิกซ์ จำกัด  
ต้องยึดถือปฏิบัติอย่างเคร่งครัด

ตารางที่ 1 มาตรการป้องกันและแก้ไขผลกระทบสิ่งแวดล้อม และมาตรการติดตามตรวจสอบผลกระทบสิ่งแวดล้อมโครงการโรงแรม เดอะ สแตนดาร์ด ภูเก็ต ของบริษัท สิริพัฒน์ ซิกซ์ จำกัด

ตารางที่ 2 สรุปผลกระทบสิ่งแวดล้อม มาตรการป้องกันและแก้ไขผลกระทบสิ่งแวดล้อม และมาตรการติดตามตรวจสอบผลกระทบสิ่งแวดล้อม โครงการโรงแรม เดอะ สแตนดาร์ด กูเก้ต  
ของบริษัท สิริพัฒน์ ซิกซ์ จำกัด ระยะก่อสร้าง

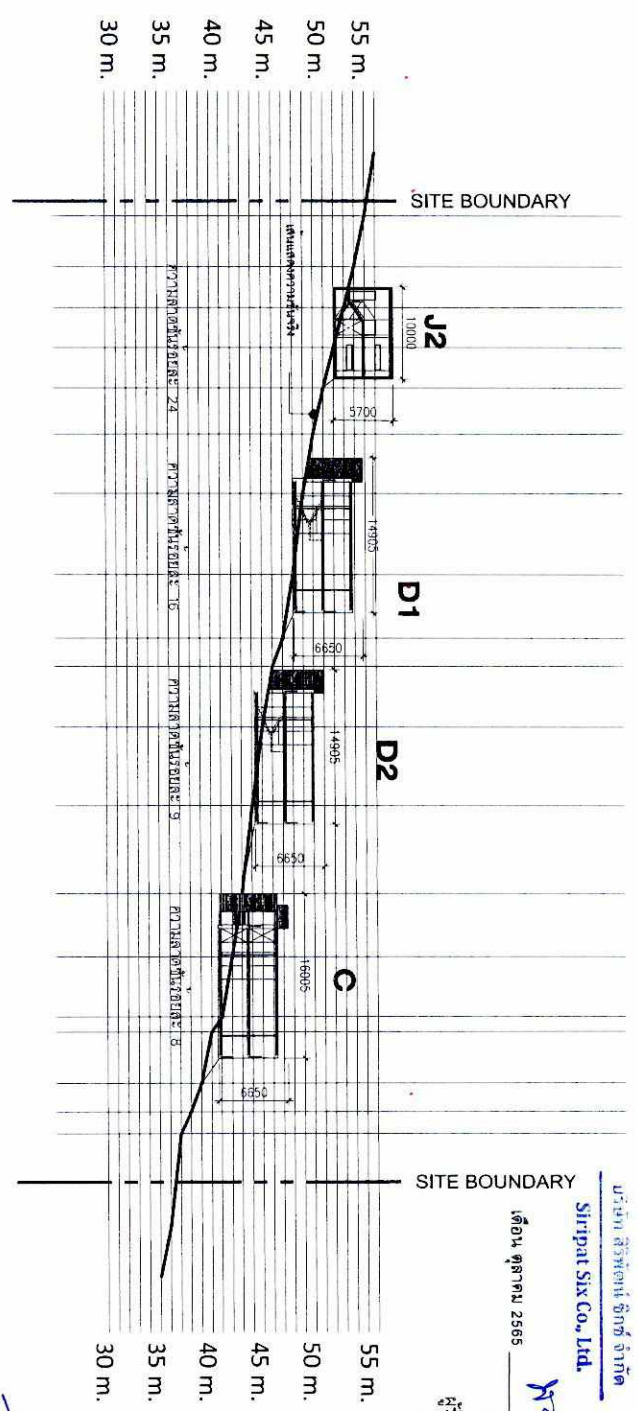
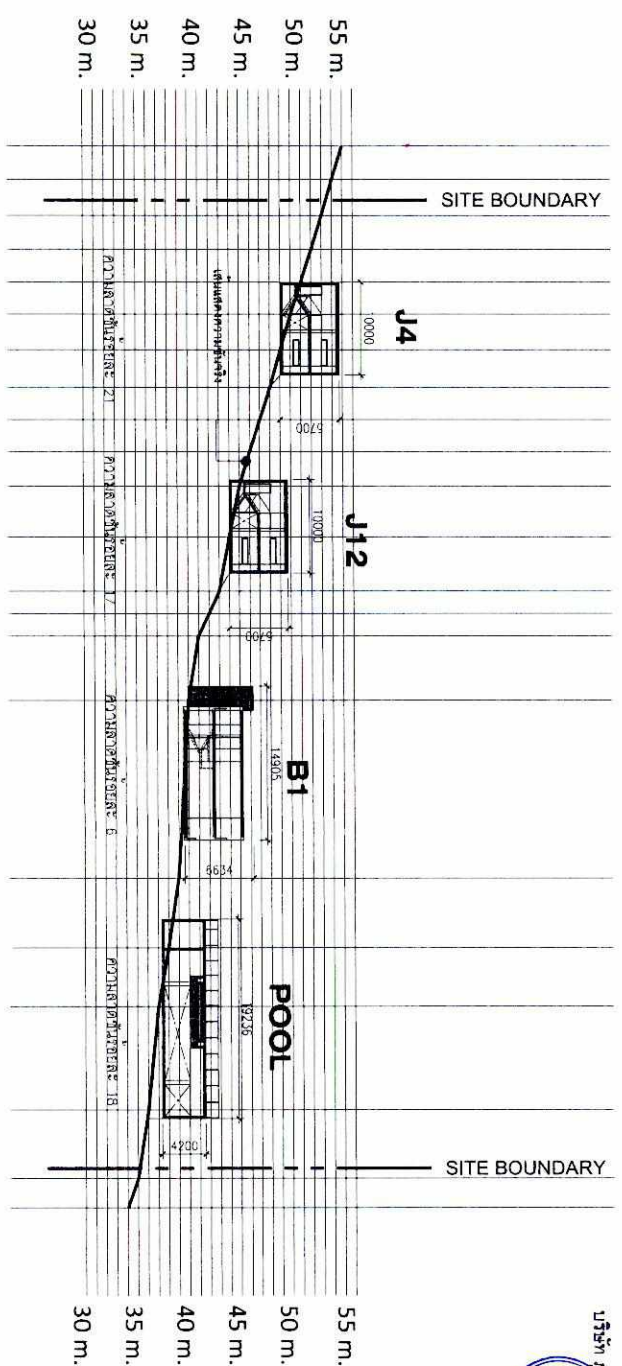
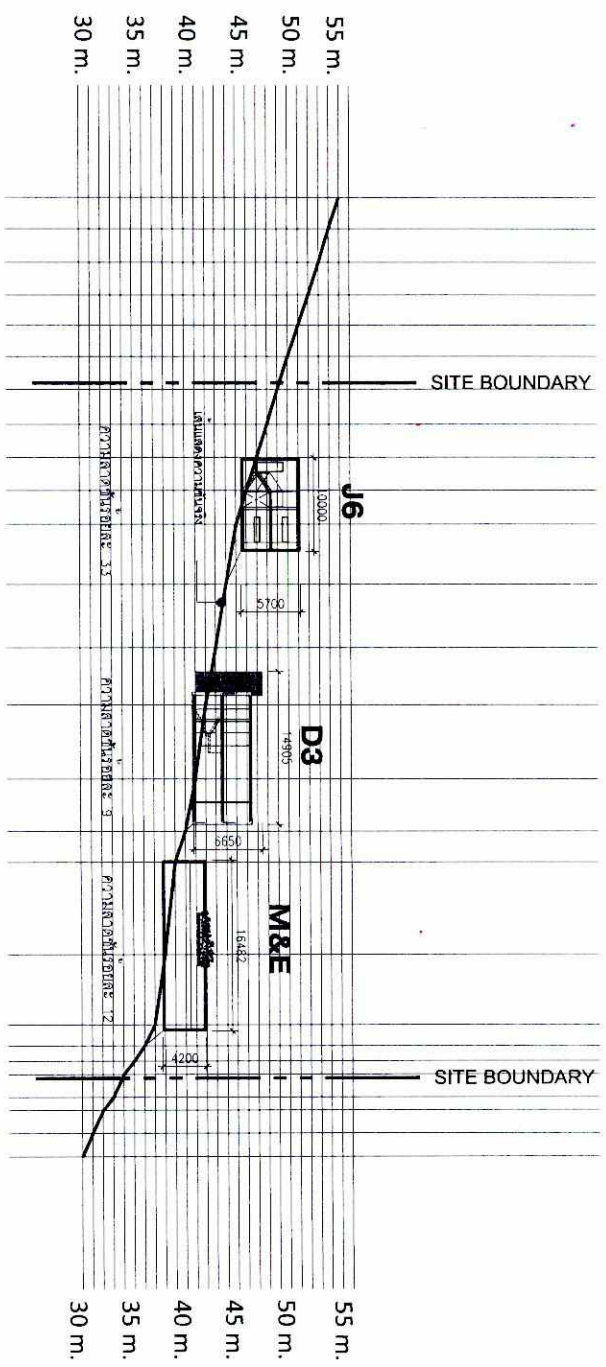
รูปที่ 5 รูปตัดความลาดชันแนว A-B

SITE SECTION A

SITE SECTION B

SITE SECTION C

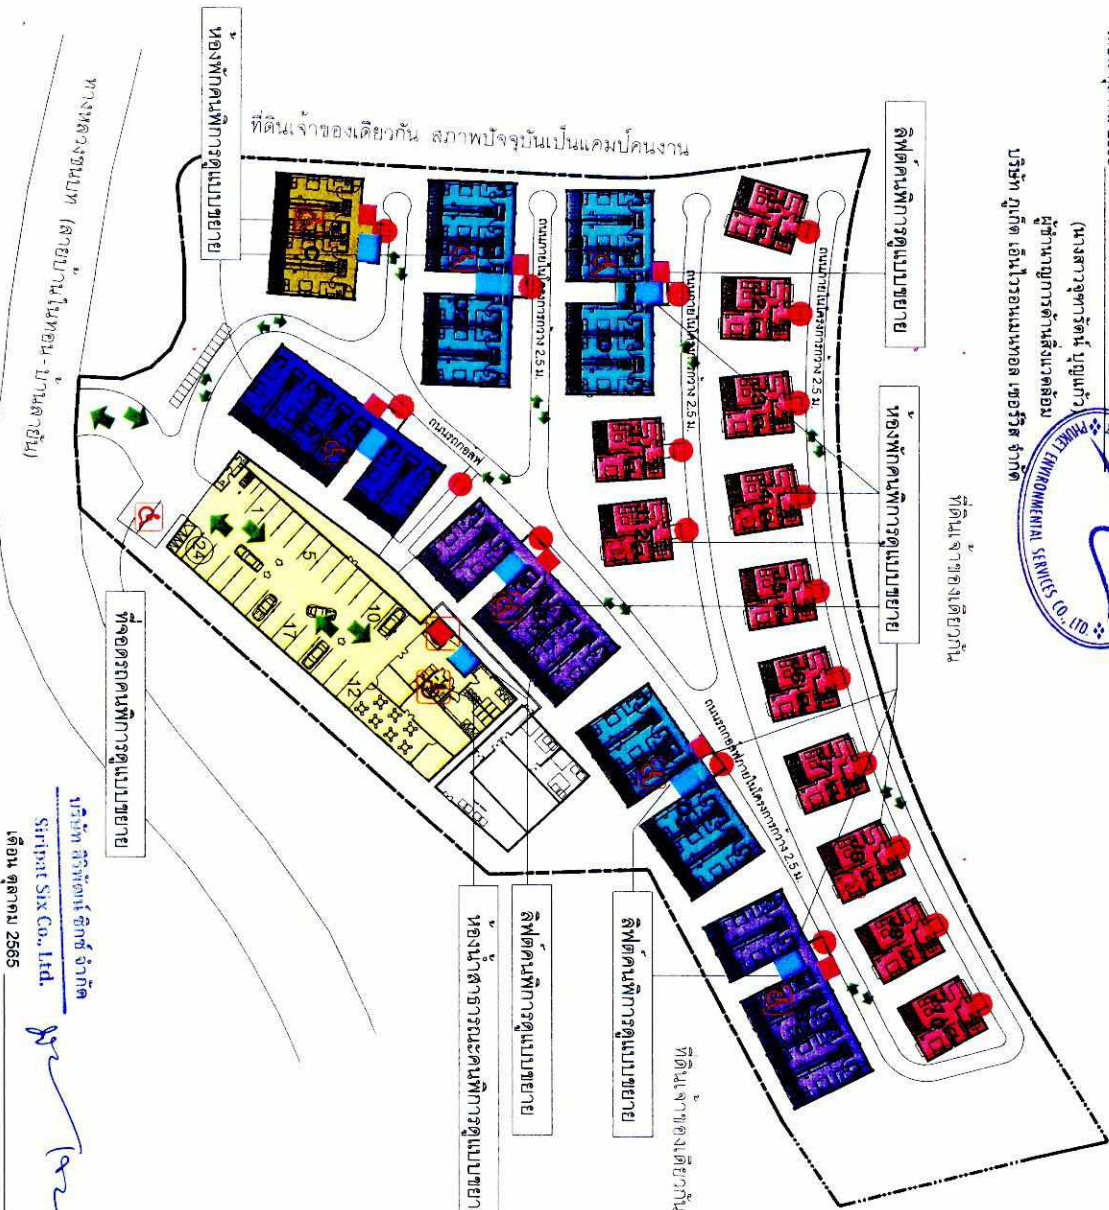
เส้นทางการเดินทางเข้า-ออกโครงการของคนพิการ

ทางลาดสำหรับรถเข็นคนพิการ ความลาดเอียงไม่เกิน 1:12

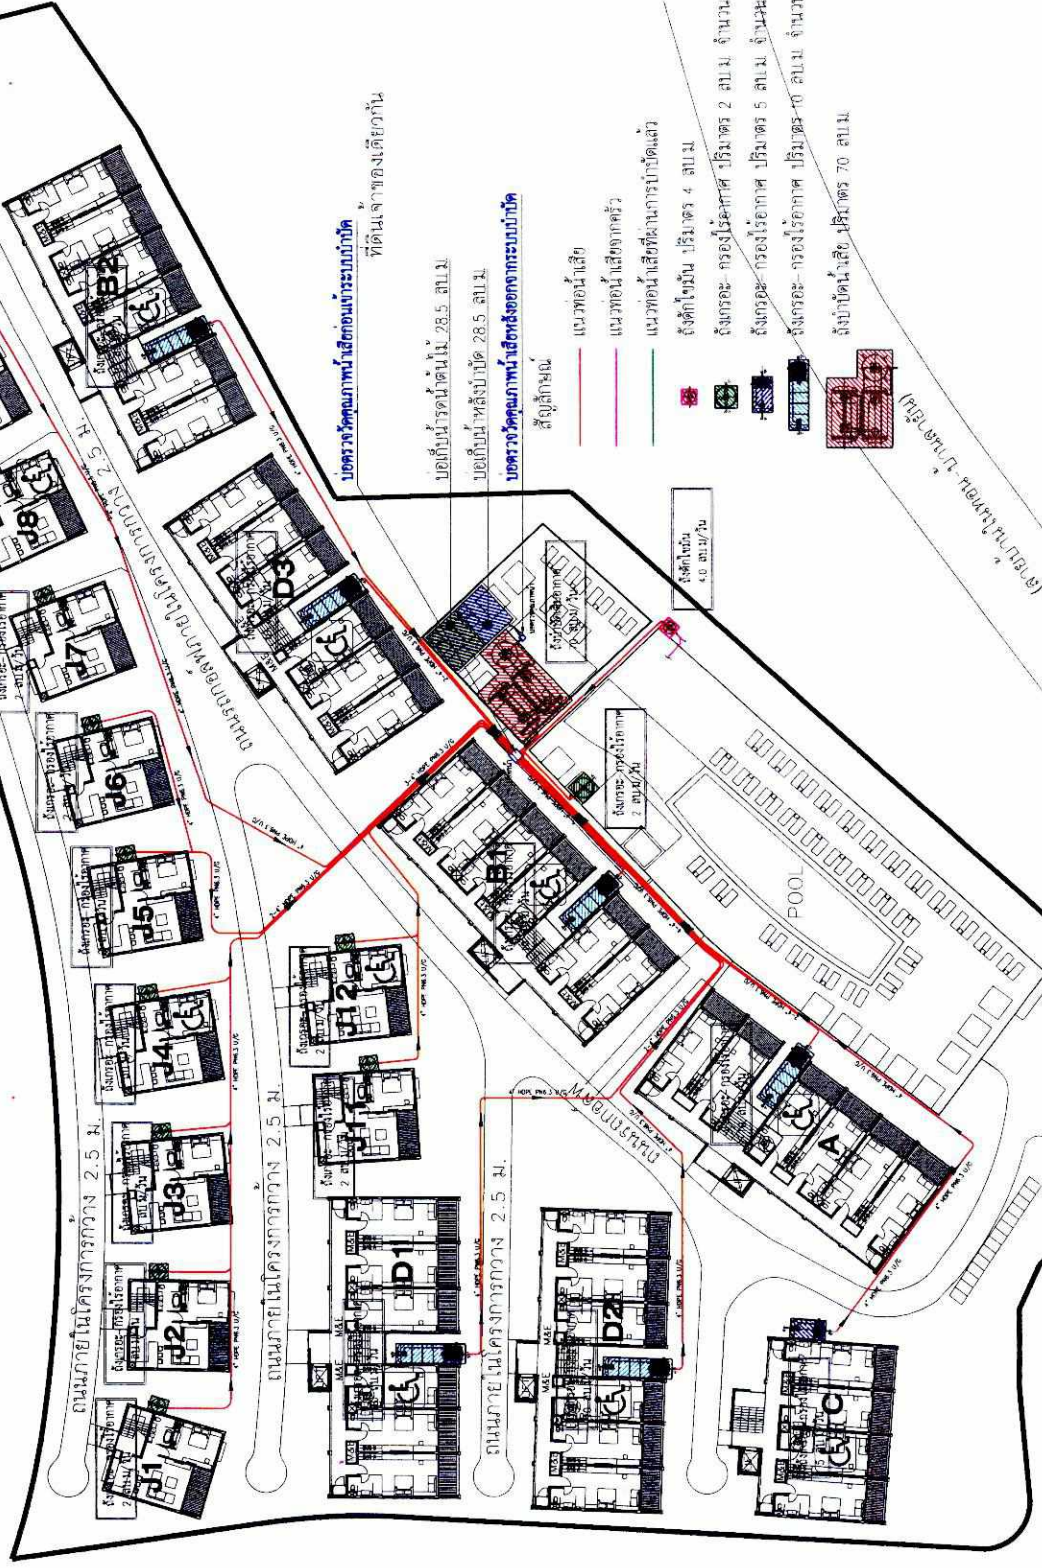
รูปที่ 10 สาระบบระบายน้ำเสีย

ผังระบับนําสื่อของโครงการ

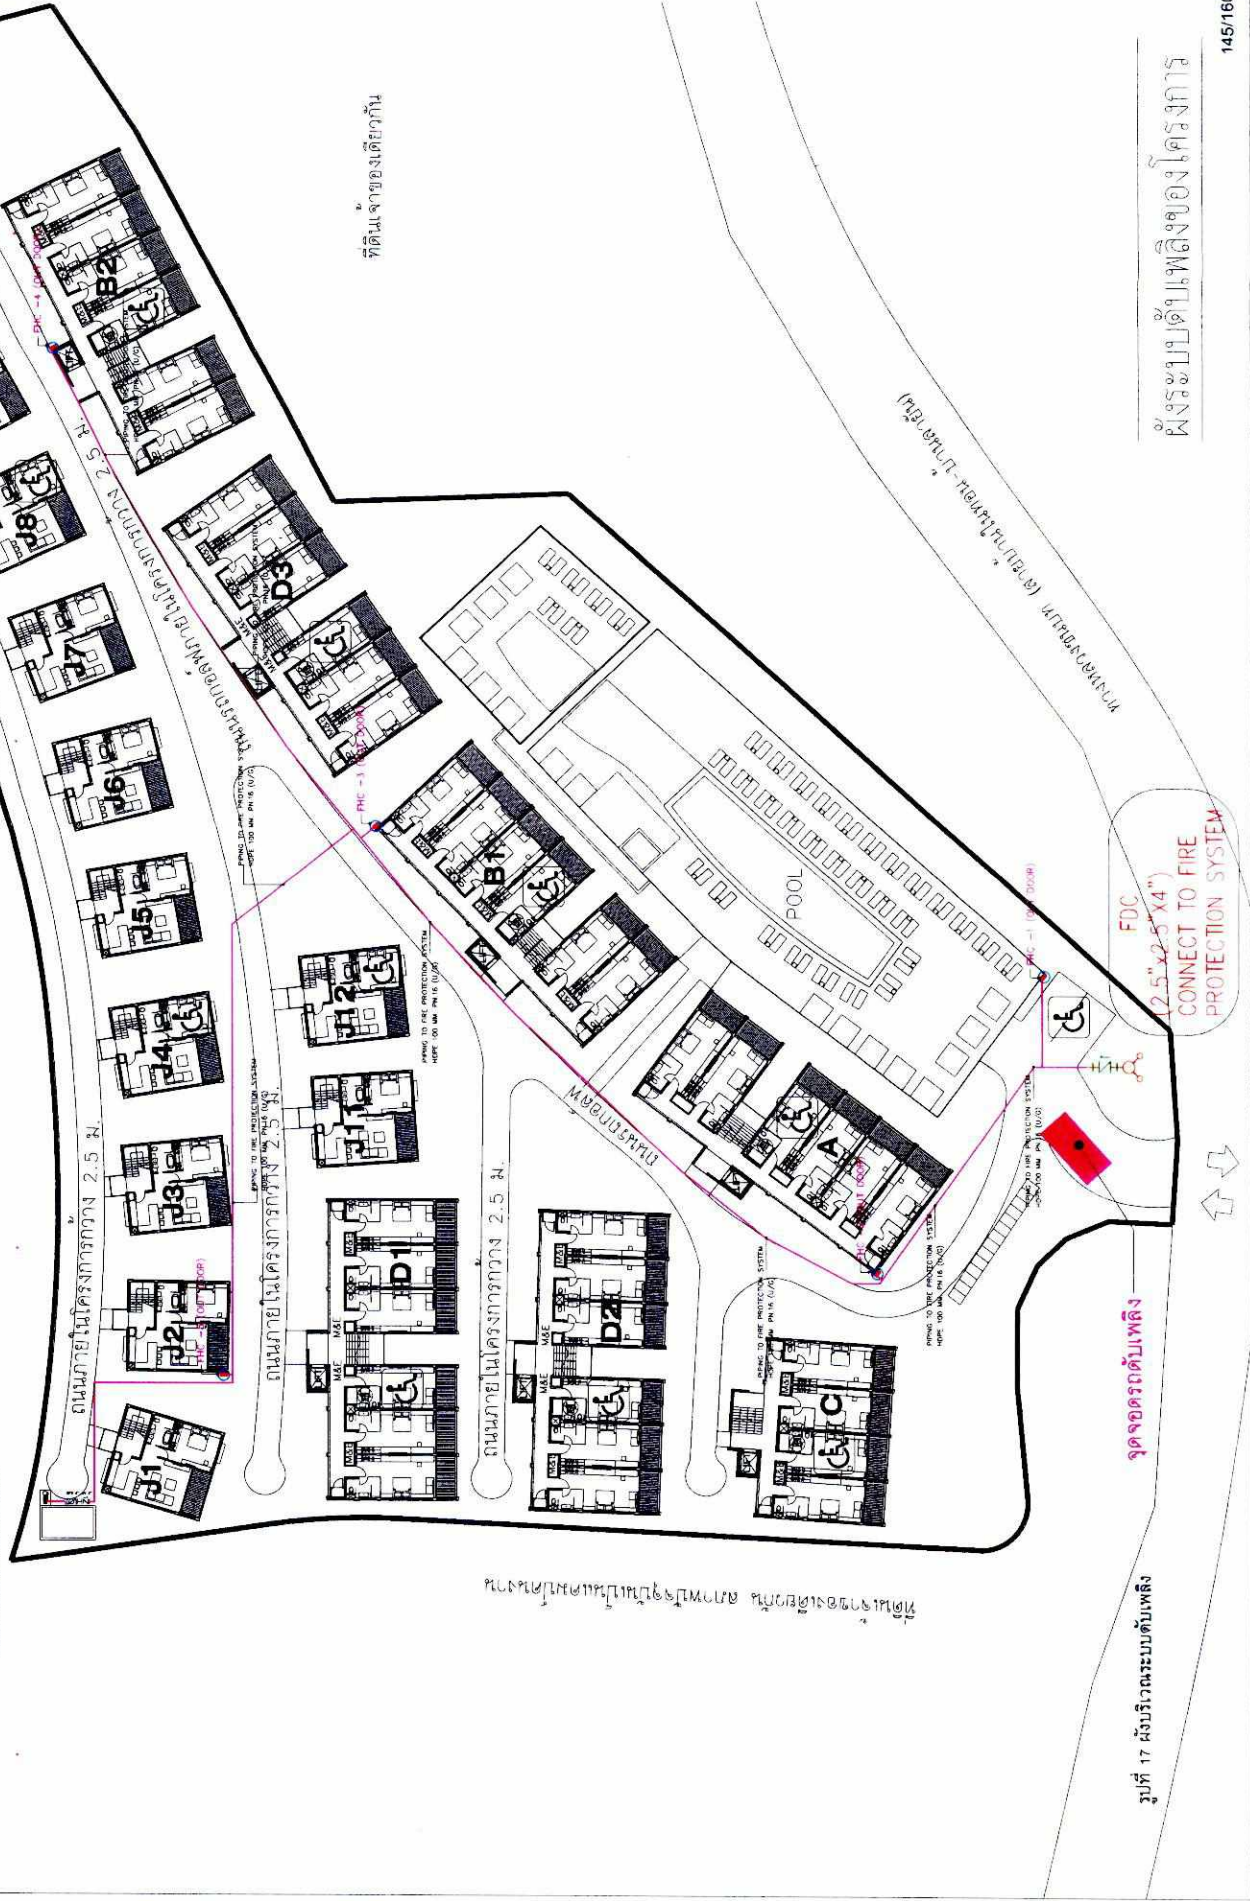
ผังระบบดับเพลิงของโครงการ

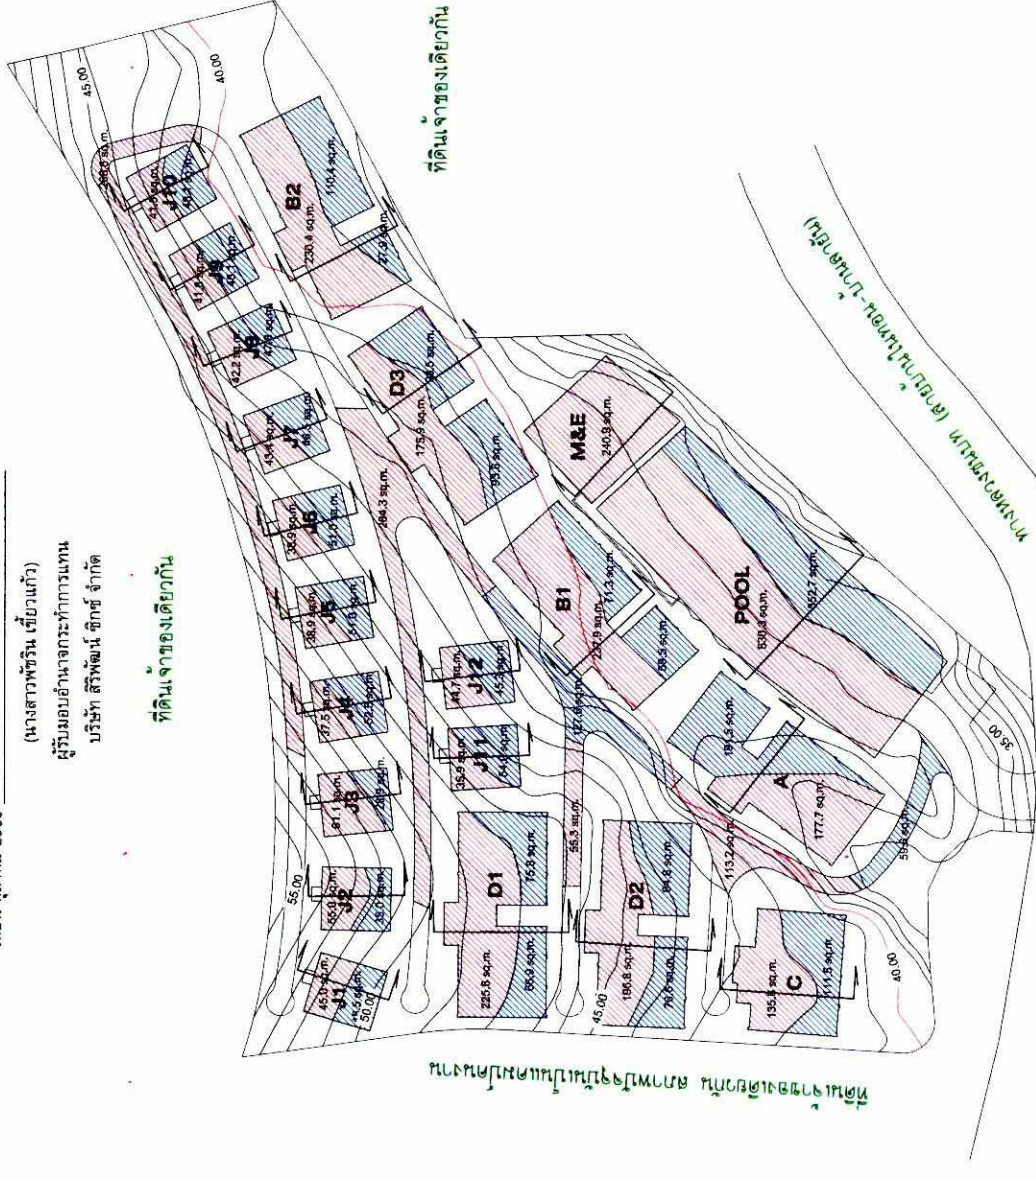
CUT AND FILL  
พื้นที่และปริมาณดินถม ดินขุด ทั้งโครงการ

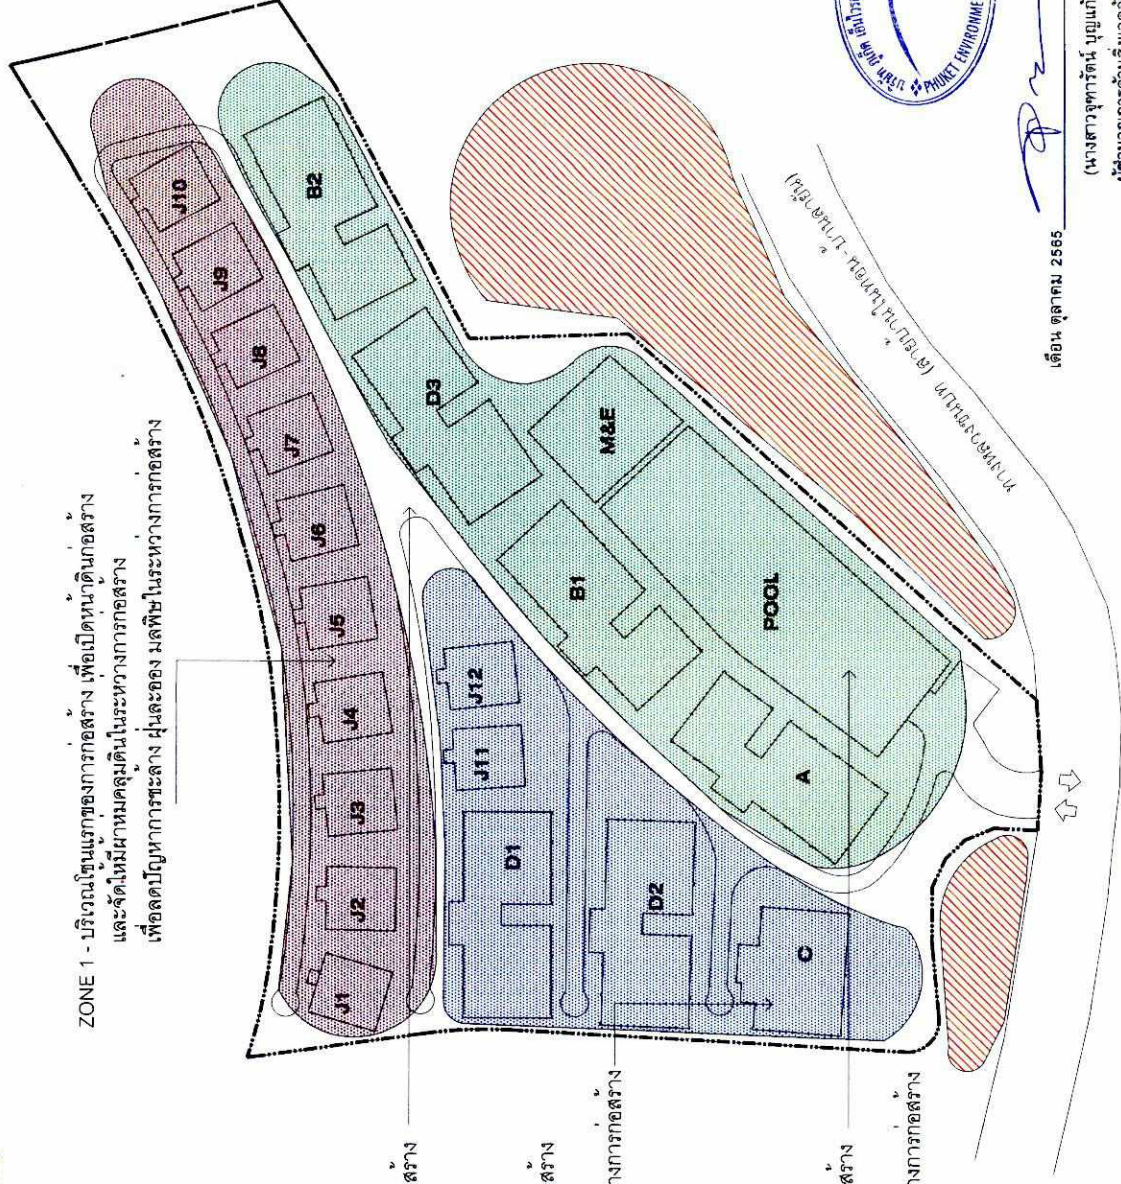
รูปที่ 31 ผังแสดงตำแหน่งลำดับการเปิดหน้าดินในระยะก่อสร้าง

ZONE 1 - บริเวณพื้นที่แนวทางการก่อสร้าง เพื่อเปิดหน้าดินก่อสร้าง และจัดให้มีพื้นที่ควบคุมดินในระหว่างการก่อสร้าง เพื่อลดปัญหาการชะล้าง แผ่นของ มลพิษในระหว่างทางการก่อสร้าง

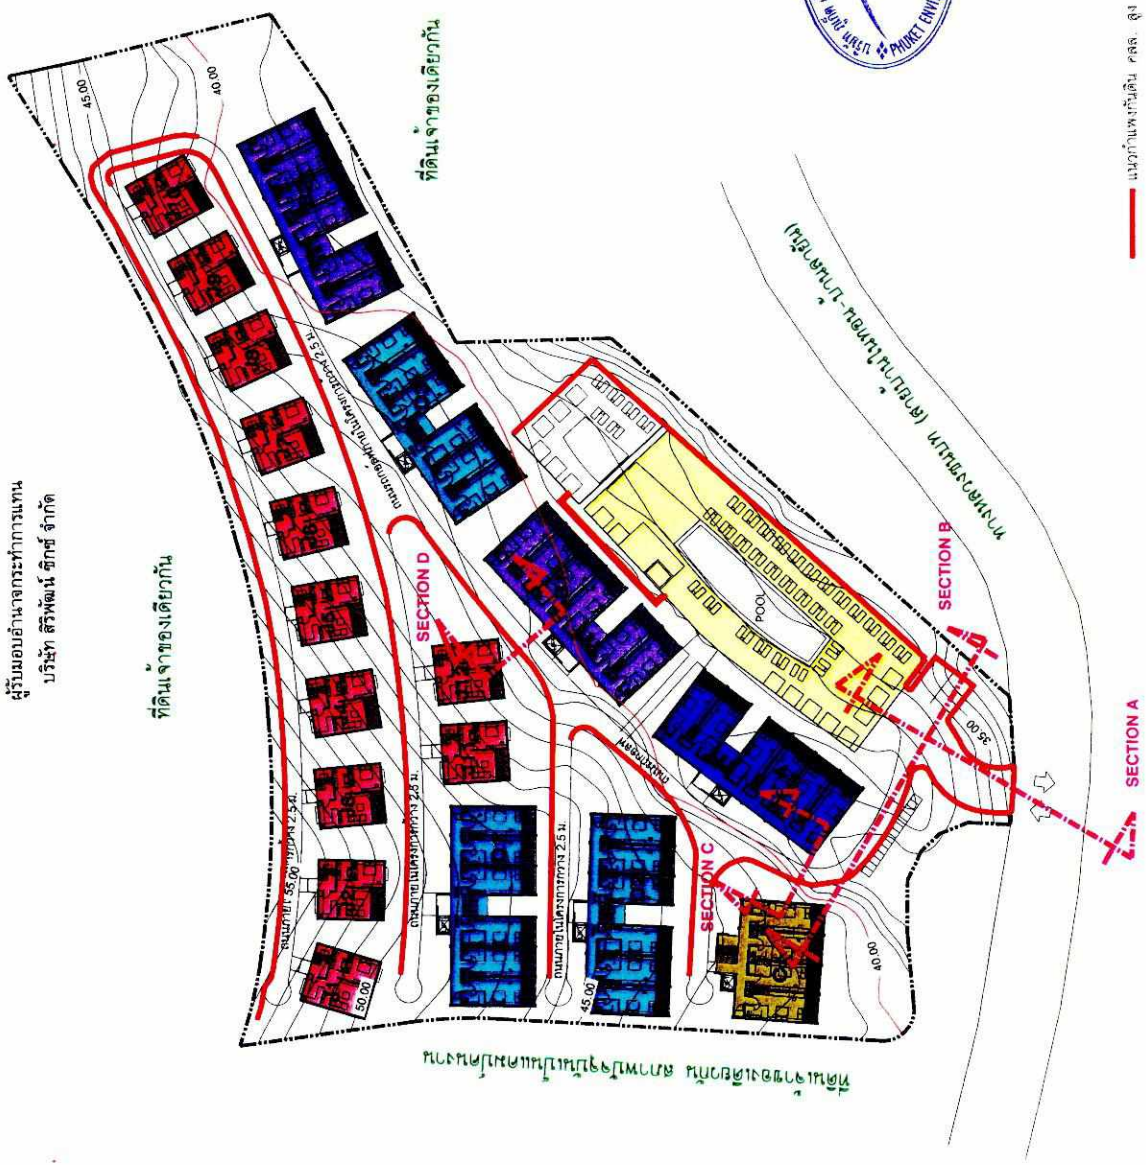
รูปที่ 32 หัวงแสดงตำแหน่งกำแพงกันดิน

แนวกำแพงกันดิน คสล. สูง 0.80-3.00 เมตร
