มาตรการป้องกันและแก้ไขผลกระทบสิ่งแวดล้อมและมาตรการติดตามตรวจสอบผลกระทบสิ่งแวดล้อม  
 ที่โครงการท่าเหมืองแร่ชนิดแร่ควอตซ์ ของบริษัท ทรัพย์มงคล จำกัด คำขอประทานบัตรที่ 1/2565  
 ตั้งอยู่ที่ หมู่ที่ 4 ตำบลศรีมงคล อำเภอไทรโยค จังหวัดกาญจนบุรีต้องยึดถือปฏิบัติอย่างเคร่งครัด  
 ตารางที่ 1 มาตรการป้องกันและแก้ไขผลกระทบสิ่งแวดล้อมทั่วไป

ตารางที่ 2 มาตรการป้องกันและแก้ไขผลกระทบสิ่งแวดล้อม

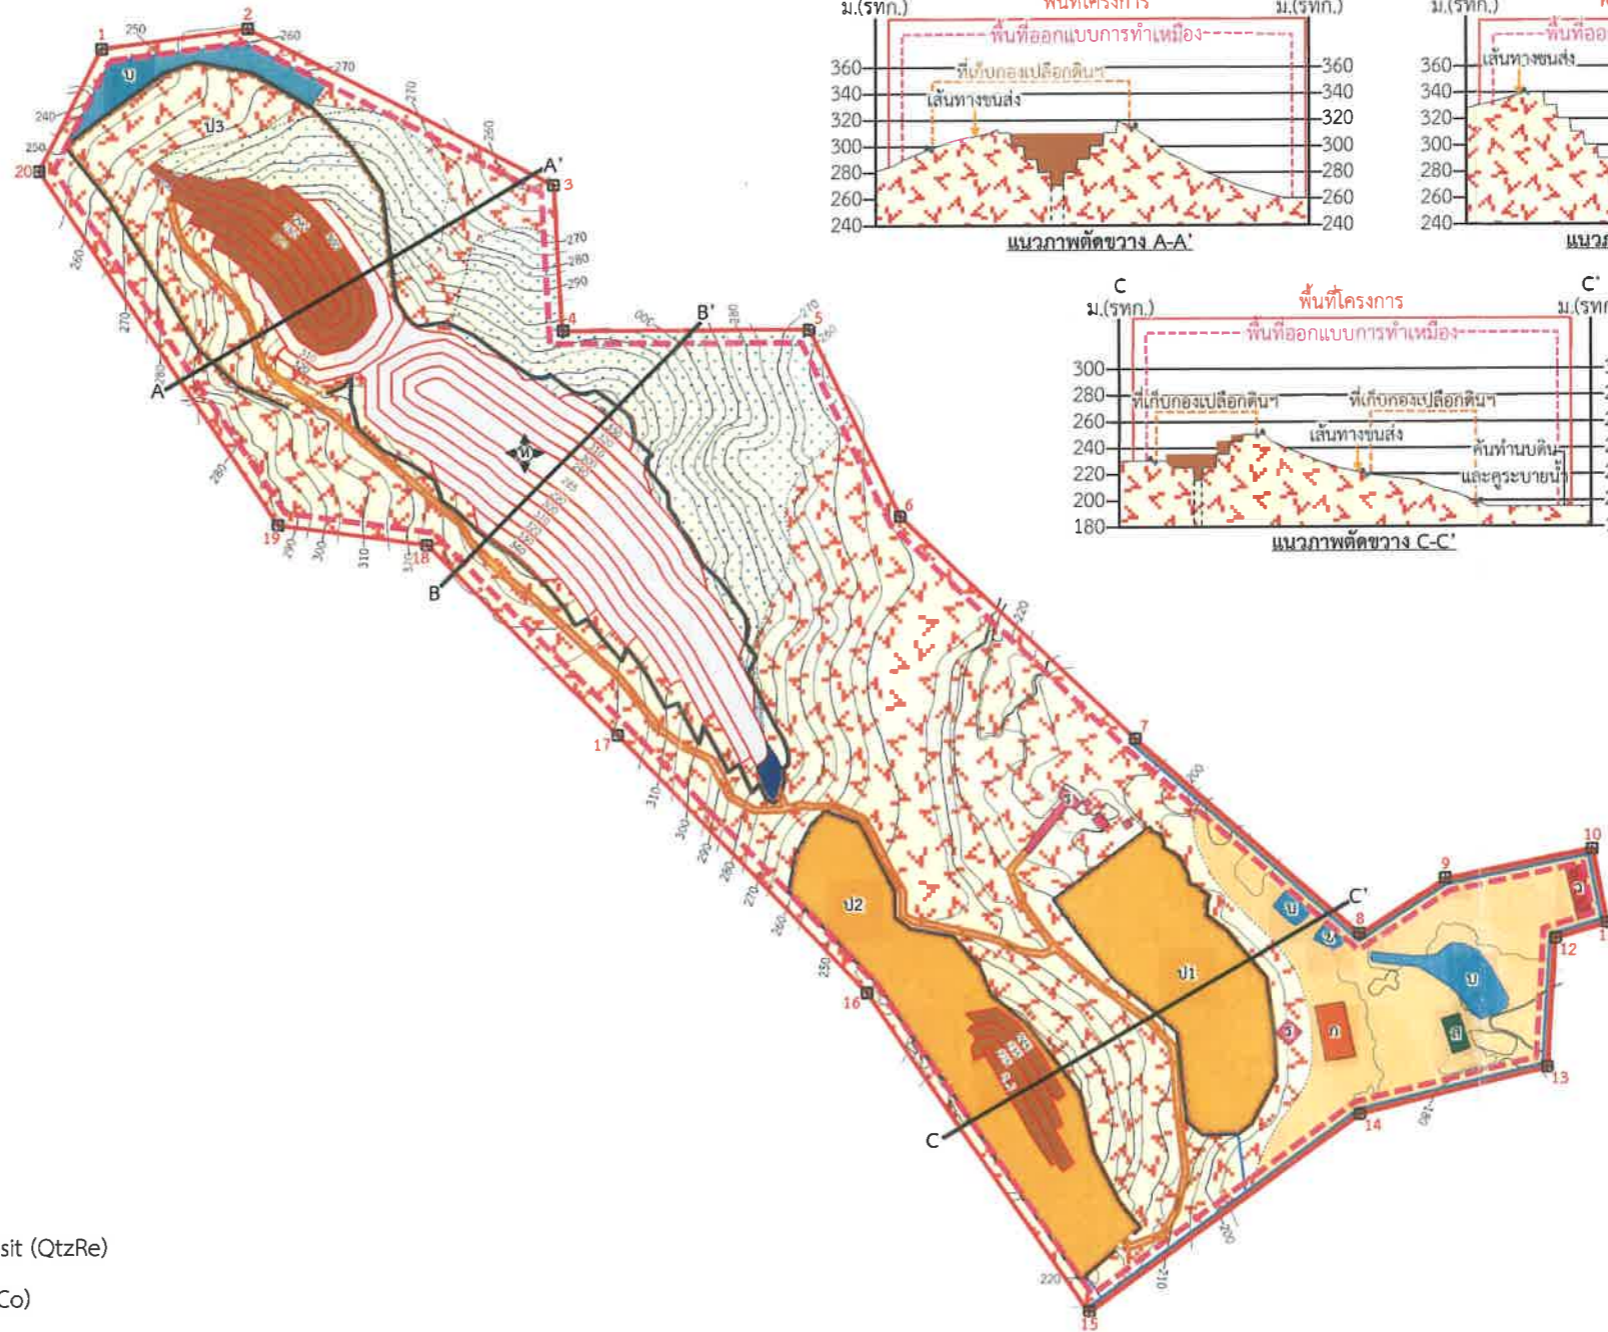
แนวแสดงภาพตัดขวาง

ที่มา : แผนผังโครงการทำเหมืองแร่ชนิดแร่ควอตซ์ ของบริษัท ทรัพย์มงคล จำกัด คำขอประทานบัตรที่ 1/2565 (2566)
