หนังสือแสดงเจตจำนง

มาตรการป้องกันและแก้ไขผลกระทบสิ่งแวดล้อมและมาตรการติดตามตรวจสอบผลกระทบสิ่งแวดล้อม  
 ที่โครงการทำเหมืองแร่หินอุตสาหกรรมชนิดหินปูนและชนิดหินดินดานเพื่ออุตสาหกรรมปูนซีเมนต์ ของบริษัท ปูนซิเมนต์ไทย (แก่งคอย) จำกัด  
 คำขอประทานบัตรที่ 2/2564 รวมแผนผังโครงการทำเหมืองเดียวกันกับคำขอประทานบัตรที่ 3/2564, 4/2564, 5/2564 และ 6/2564  
 ตั้งอยู่ที่ ตำบลทับกวาง ตำบลท่าคล้อ และตำบลบ้านป่า อำเภอแก่งคอย จังหวัดสระบุรี ต้องยึดถือปฏิบัติอย่างเคร่งครัด

รูปที่ 1 ขอบเขตการทำเหมืองและพื้นที่รองรับกิจกรรมที่เกี่ยวข้อง (ต่อ)

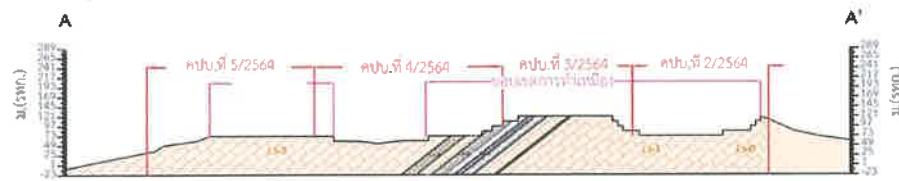
ภาพตัดขวางตามแนว A-A'

ภาพตัดขวางหน้าเหมืองเมื่อสิ้นสุดการทำเหมืองปีที่ 13-15

คำอธิบายหน่วยหิน :

- Ls-0 หินปูนเนื้อละเอียด สีเทาอ่อนถึงแก่ พบหินเชิร์ตแทรกเป็นกระเปาะหรือเป็นชั้นบางๆ อาจจะมีหินดินดานแทรกด้วย
- Ls-1 หินปูนเนื้อหยาบมาก จนเกือบเท่าเม็ดทราย (Micite to Cal-carenite) สีเทาถึงเทาแก่ บางชั้นมีสีชมพูเป็นจุดๆเกิดจากแร่ลทินจำพวกซิลิกา บางแห่งพบการจากผลึกใหม่ (Recrystallized)
- Ls-2 หินปูนเนื้อดิน (Argillaceous Limestone) สีเทาเข้มถึงดำ พบสัมผัสอยู่กับหินดินดาน สีเทาถึงดำ สีเขียวซีม้ำ หรือน้ำตาลสลับบ้าง บางบริเวณจะพบหินทั้งสองชนิดเกิดแทรกสลับ
- Ls-3 หินปูนสีเทาถึงเทาอ่อนถึงเทาขาว เนื้อละเอียดถึงเนียน (Very fine-grained to aphanitic)
- Ls-4 หินคล้ายหน่วยหินปูน Ls-3 มาก แต่มีสีเทาแก่ เนื้อหินหยาบกว่า มีความหนาแน่นมากกว่าและบางแห่งพบชั้นบางๆของหินปูนเนื้อละเอียดสีดำ หรือหินเชิร์ตเป็นแถบหนา 1-5 ซม. เกิดแทรกอย่างมีระบบ คือ ระยะห่างระหว่างแนวหนึ่งๆ ราว 0.5 ม.
- หินดินดาน

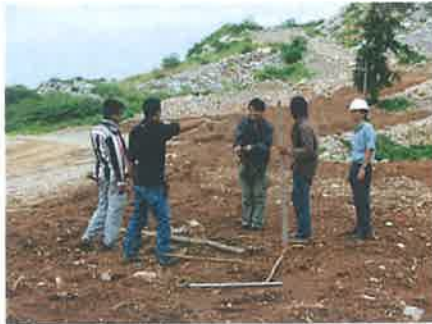
ผลการดำเนินงานที่ผ่านมาบริษัทฯ ได้ทำการทดลองปลูกต้นไม้โดยใช้ดินคุณภาพดินต่ำบนหน้าเหมืองมาปรับถม เพื่อหาแนวทางในการนำมาใช้ในงานฟื้นฟูสภาพเหมืองต่อเนื่อง ทั้งยังเป็นการลดต้นทุนงานฟื้นฟูสภาพเหมืองที่ต้องใช้ปริมาณดินเป็นจำนวนมากในการฟื้นฟูเหมืองในอนาคตหลังจากการปิดเหมือง

การนำดินคุณภาพต่ำบนหน้าเหมืองมาใช้ในการปรับถมฟื้นฟูสภาพเหมือง

ผลการศึกษาความหนาของดินที่ใช้ในการปรับถมฟื้นฟูสภาพเหมือง พบว่า การเจริญเติบโตของต้นไม้ระหว่างพื้นที่ที่มีการถมดินระดับความหนา 10, 20 และ 30 ซม. ไม่มีความแตกต่างกันภายหลังการปลูกต้นไม้ไปแล้ว 1 ปี เนื่องจากเกิดการสะสมของเศษซากพืชจากใบไม้ที่ร่วงหล่น ทำให้เกิดอินทรีย์วัตถุในดินเพิ่มขึ้น ดังนั้นในการนำดินมาถมในพื้นที่ จึงไม่จำเป็นที่จะต้องถมดินให้หนามาก เพื่อประหยัดค่าใช้จ่าย

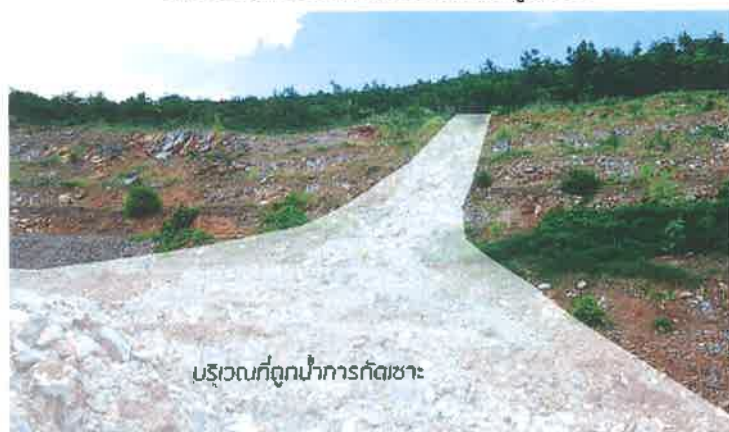
บริเวณที่ตักน้ำการกัดเซาะ

การกัดเซาะพื้นที่ฟื้นฟูสภาพเหมือง

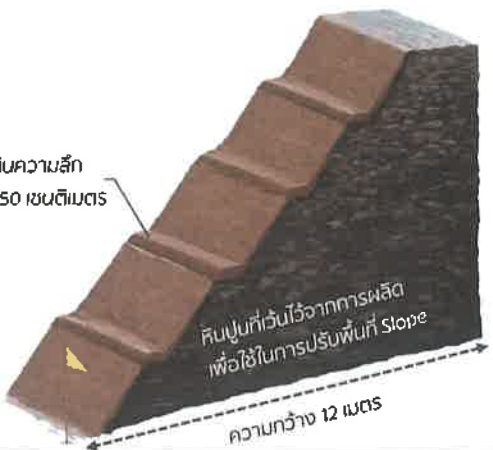
| ขั้นตอนการปรับสภาพพื้นที่ | ภาพประกอบ |
|---|---|
| <p><u>ปรับหน้างานพื้นที่สภาพเหมือน</u></p> <p>หลังจากดำเนินการปรับแล้วเสร็จ ต้องทำการปลูกพืชคลุมดินเพื่อช่วยในการยึดหน้าดิน ลดการชะล้างพังทลายของดิน อีกทั้งยังสามารถเพิ่มอินทรีย์วัตถุให้แก่ดินได้อีกด้วย พืชคลุมดินที่นิยมนำมาปลูก ได้แก่ หญ้ารูซี่ ถั่วฮามาต้า และ ถั่วไมยรา</p> | |

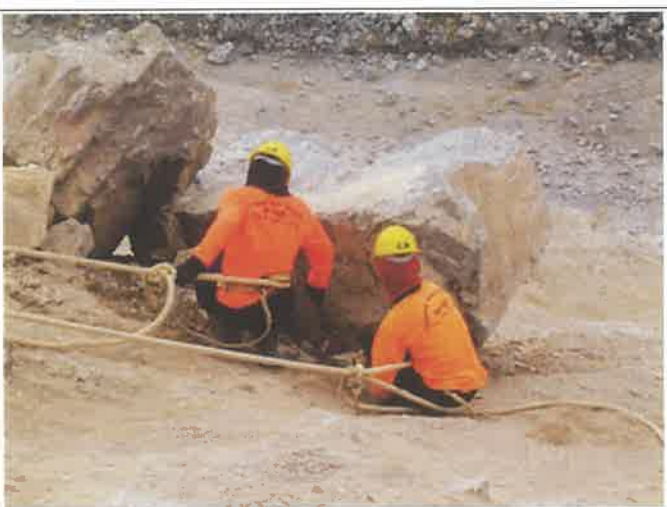
| การปรับสภาพพื้นที่บริเวณพื้นที่ลาดชันสูง | ภาพประกอบ |
|---|---|
| <p>ทำการขนย้ายหินที่แขวนอยู่ออกจากพื้นที่ เพื่อความปลอดภัยใน การทำงาน ซึ่งหินแขวนเหล่านี้อาจหล่นลงมา ทำให้เกิดอันตรายในภายหลังได้</p> | |

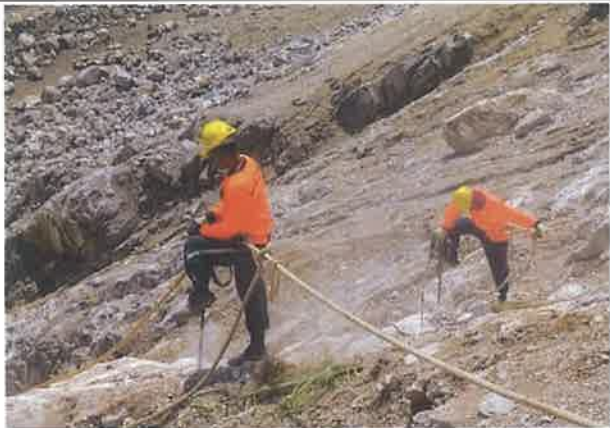
| การปรับสภาพพื้นที่บริเวณพื้นที่ลาดชันสูง | ภาพประกอบ |
|---|---|
| ดำเนินการเจาะและระเบิดหินให้ได้หลุมขนาดเส้นผ่านศูนย์กลางประมาณ 1 ม. ลึกประมาณ 0.5 ม. | <p data-bbox="858 719 1374 763">การเจาะรูเพื่อฝังวัตถุระเบิดและการอัดวัตถุระเบิด</p> |

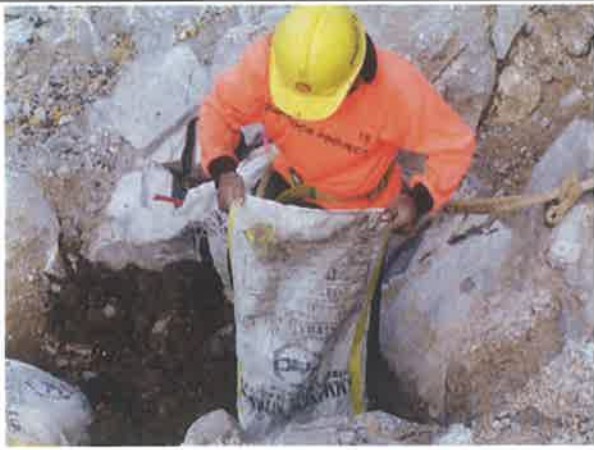
| การปรับสภาพพื้นที่บริเวณพื้นที่ลาดชันสูง | ภาพประกอบ |
|---|---|
| นำเศษหินภายในหลุมที่ทำการระเบิดแล้วออกและเตรียมดินไปใส่ภายในหลุมที่จัดเตรียมไว้ | <p data-bbox="1018 1223 1230 1267">การเตรียมหลุมปลูก</p> |

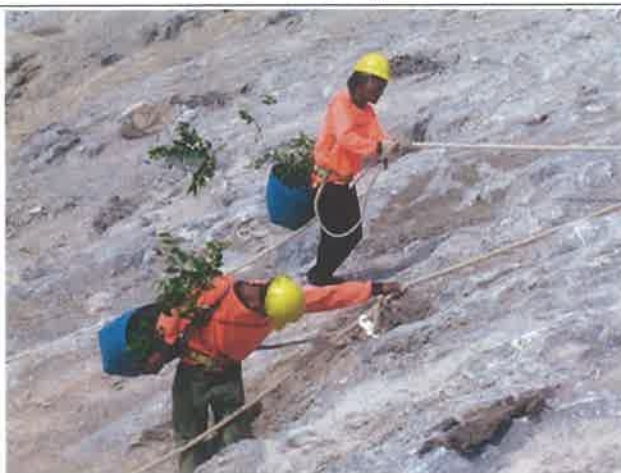
| การปรับสภาพพื้นที่บริเวณพื้นที่ลาดชันสูง | ภาพประกอบ |
|---|---|
| ดำเนินการปลูกต้นไม้ภายในหลุมที่เตรียมดินใส่ไว้แล้ว | <p data-bbox="1002 1760 1246 1805">การปลูกกล้าไม้ในหลุม</p> |

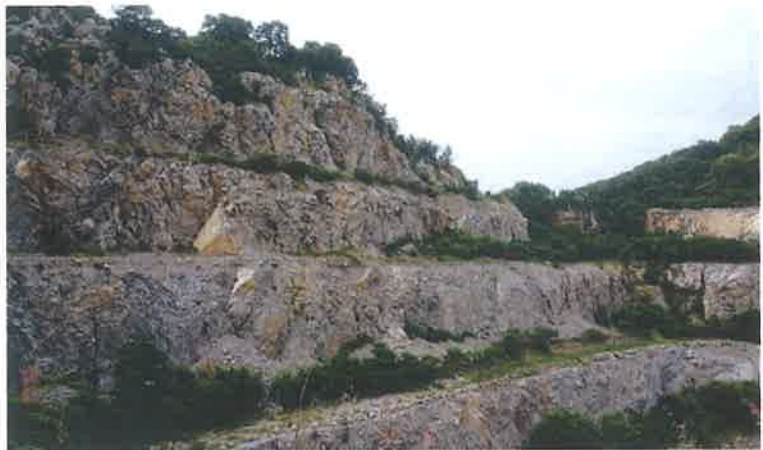
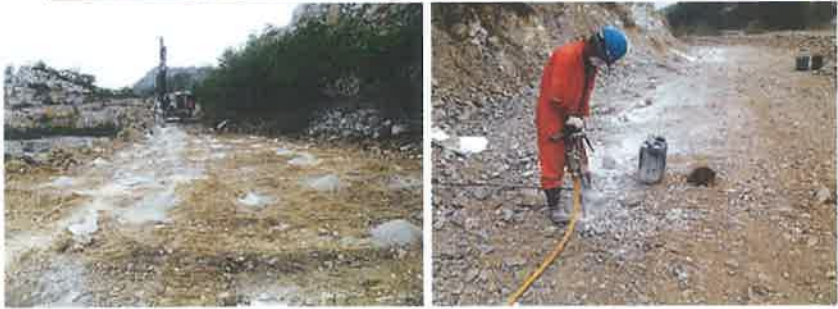
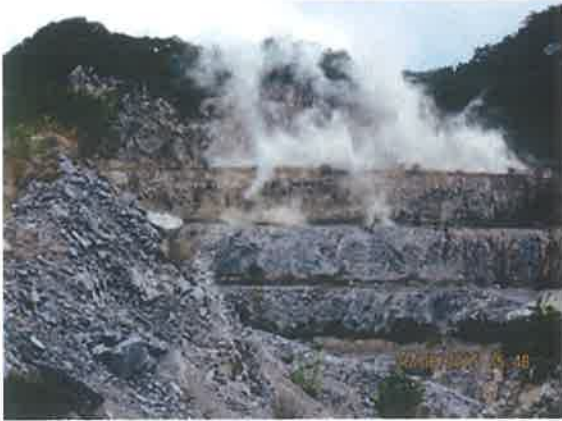
| การปรับสภาพพื้นที่ชั้นบันได | ภาพประกอบ |
|---|---|
| <p><u>ทำการเจาะระเบิดชั้นหินบริเวณ</u><br/>ชั้นบันไดเพื่อทำหลุมสำหรับใส่ดินปลูกต้นไม้ และเพื่อให้ชั้นหินมีรอยแตกกว้างลึกประมาณ 1 ม. ทำให้รากของต้นไม้สามารถหยั่งลึกลงไปด้านล่างได้</p> | <p style="text-align: center;"><b>การเจาะ</b></p> <p style="text-align: center;"><u>การทำหลุมสำหรับใส่ดินปลูกต้นไม้</u></p> |

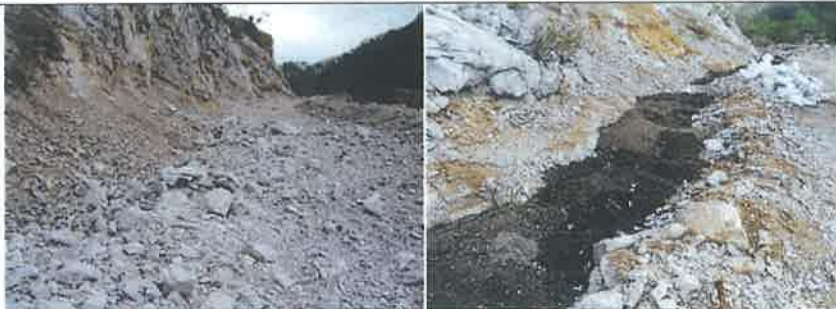
| การปรับสภาพพื้นที่ชั้นบันได | ภาพประกอบ |
|---|---|
| การเตรียมดิน ทำการขนย้ายดินมาคลุมทับบริเวณพื้นที่ที่เจาะหลุมระเบิดเรียบร้อยแล้ว ความหนาประมาณ 30 - 50 ซม. หลังจากนั้นก็ดำเนินการปลูกต้นไม้ฟื้นฟูเป็นขั้นตอนต่อไป | |

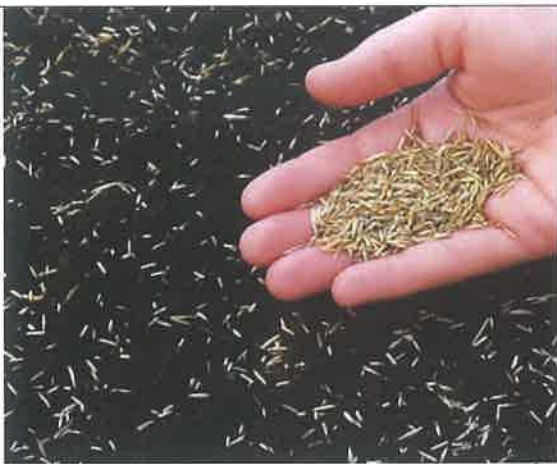
| การป้องกันการชะล้างหน้าดิน | ภาพประกอบ |
|---|---|
| การหว่านเมล็ด เป็นวิธีการที่ใช้กับพืชที่เจริญเติบโตได้ดีในสภาพแฉะ พื้นที่ที่มีความลาดชันน้อย พืชที่ปลูกด้วยวิธีนี้ได้แก่ ถั่วไมยรา ถั่วฮามาต้า หญ้ารูซี่ เมล็ดพืชพวกนี้มีขนาดเล็ก การหว่านให้ทั่วทั้งแปลงกระทำไต่ยาก มักจะขึ้นเป็นกระจุก เพราะการหว่านจะกะปริมาณเมล็ดไม่ได้ ควรใช้ทรายหยาบผสมกับเมล็ดพันธุ์ก่อนหว่าน โดยใช้อัตราส่วนเมล็ดพันธุ์ 1 ส่วน ผสมกับทราย 5 ส่วน คลุกเคล้าให้เข้ากันก่อนหว่าน ก่อนนำเมล็ดไปปลูกควรนำเมล็ดแช่น้ำไว้ประมาณ 12 ชั่วโมง เพื่อให้เปลือกหุ้มเมล็ดอ่อนตัว แล้วฝังลงให้สะอาดก่อนนำไปหว่านเมล็ดจะงอกเร็วขึ้น | <br>การหว่านเมล็ดพืชคลุมดินโดยหว่านให้กระจายทั่วพื้นที่ |

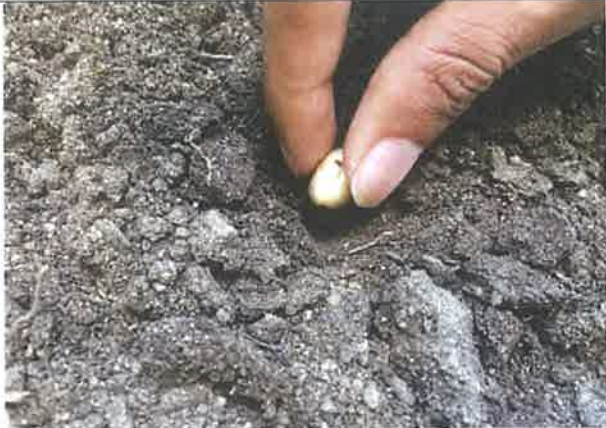
| การป้องกันการชะล้างหน้าดิน | ภาพประกอบ |
|---|---|
| <p><u>การปลูกด้วยการหยอดเมล็ดลงหลุม</u> เป็นวิธีที่นิยมใช้กับพืชที่เมล็ดขนาดใหญ่ ต้นกล้าแข็งแรงและมีการเจริญเติบโตได้ดีในสภาพแวดล้อมของท้องถิ่น พื้นที่ที่มีความลาดชันค่อนข้างมาก ปกติการเตรียมหลุมปลูกต้องมีการปลูกตามความอุดมสมบูรณ์ของดิน โดยหยอดเมล็ดหลุมละ 2-3 เมล็ด พืชที่นิยมปลูกด้วยวิธีนี้ ได้แก่ ถั่วพราง หนักรูซี เป็นต้น</p> | <p>การหยอดเมล็ดพืชคลุมดิน</p> |

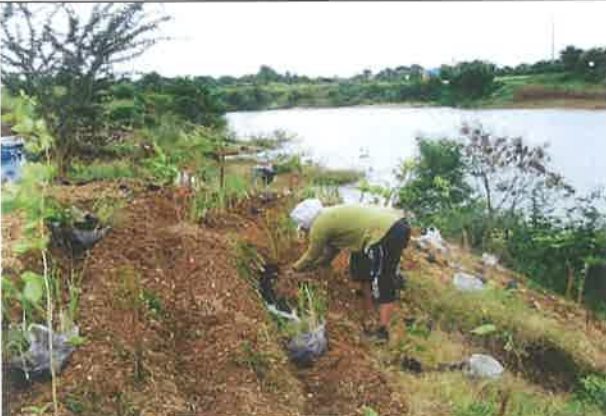
| การป้องกันการชะล้างหน้าดิน | ภาพประกอบ |
|---|---|
| <p><u>การขุดหลุมปลูก</u> การขุดหลุมปลูกใช้กับพืชคลุมดินที่ขยายพันธุ์ด้วยเหง้าเป็นหลัก ได้แก่ หนัาแฝก เริ่มจากการนำกล้าหนัาแฝกที่แยกกอและแข็งแรงดีแล้วปลูกเป็นแนวตรง ขวางทิศทางการไหล ระยะห่างระหว่างต้น 5 ซม. สำหรับกล้ารากเปลือย และ 10 ซม. สำหรับกล้าถุง และระยะห่างระหว่างแนวปลูกหนัาแฝก ไม่เกิน 2 ม. ตามแนวตั้ง</p> | <p>การปลูกหนัาแฝกตามแนวระดับขวางทิศทางการไหลของน้ำ</p> |

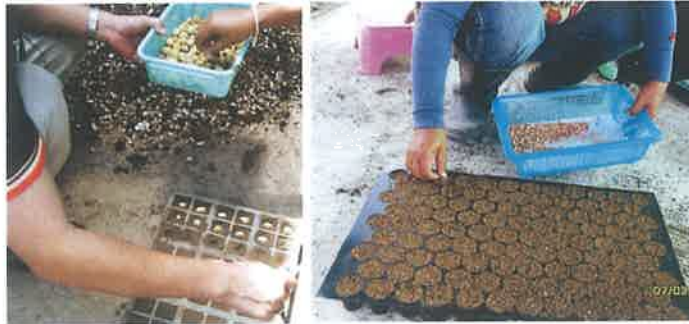
(1) นำเมล็ดขาลงดินโดยตรงใช้กับเมล็ดขนาดใหญ่และมีเปอร์เซ็นต์การงอกสูง เช่น มะค่าโมง มะค่าแต้ ลำโพง กระบก เป็นต้น โดยผ่านการปฏิบัติทำให้เมล็ดงอกได้เร็ว เพราะไม่ต้องเสียแรงงานในการย้ายชำ การเพาะควรรดน้ำดินในถุงให้ชุ่มเสียก่อนจึงกดเมล็ดให้จมลงต่ำกว่าผิวดินประมาณ 3-5 มม. วิธีการวางเมล็ดต้องพิจารณาว่าเมล็ดจะแทงยอดอ่อนโผล่พ้นดินได้ง่ายคือควรวางเมล็ดในแนวนอน

การเพาะเมล็ดลงดินโดยตรง

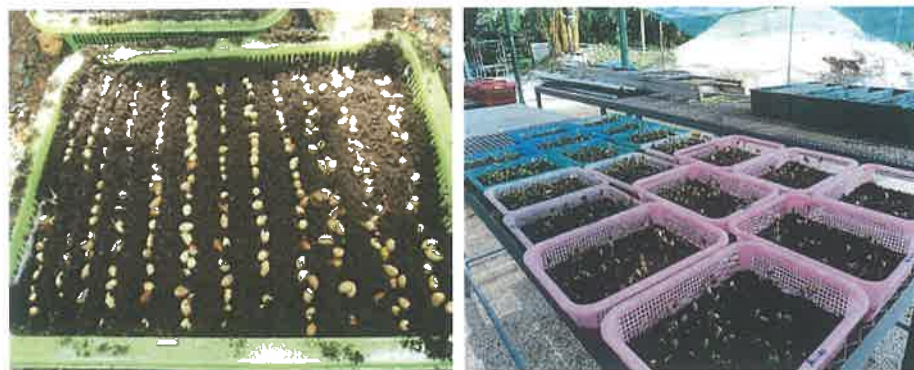
(2) เพาะในกระบะเพาะก่อนย้ายชำ โดยวิธีการหว่านให้กระจายทั่วทั้งกระบะเพาะ แล้วโรยดินกลบให้สม่ำเสมอหนาประมาณ 3-5 มม. หรือจะหว่านเป็นแนวโดยเจาะร่องก่อนแล้วโรยเมล็ดลงร่องแล้วกลบ วิธีนี้ง่ายต่อการกลบเมล็ด เนื่องจากเมล็ดมีขนาดเล็กหากปรับผิวดินลงแปลงเพาะไม่สม่ำเสมอ เมื่อหว่านเมล็ดลงไปแล้วรดน้ำ เมล็ดจะไหลไปรวมกันที่จุดใดจุดหนึ่งทำให้กล้าไม้ขึ้นเป็นกระจุก ดังนั้น ก่อนหว่านเมล็ดมักจะใช้ทรายคลุกกับเมล็ดให้เข้ากันดี จุดประสงค์ของการคลุกทรายก็เพื่อให้ทรายเป็นตัวคอยสกดกันมิให้เมล็ดไหลไปรวมกัน และรดน้ำให้ชุ่ม เมล็ดไม้งอกได้ดีในอุณหภูมิประมาณ 30-40 องศาเซลเซียส เมื่อกล้าไม้ตั้งตัวได้จึงเอาพลาสติกที่คลุมออก เมื่อกล้าไม้เจริญเติบโตได้ขนาดตามที่ต้องการก็ทำการย้ายชำลงถุงพลาสติกต่อไป

การเพาะเมล็ดในกระบะทรายก่อนการย้ายชำ

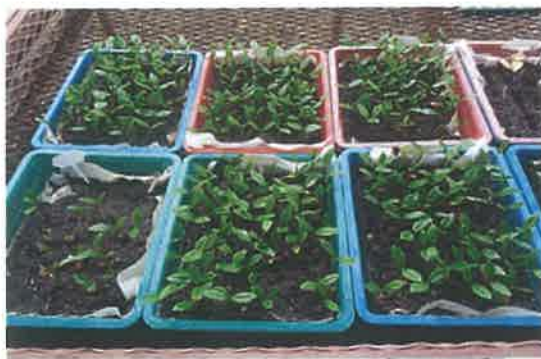
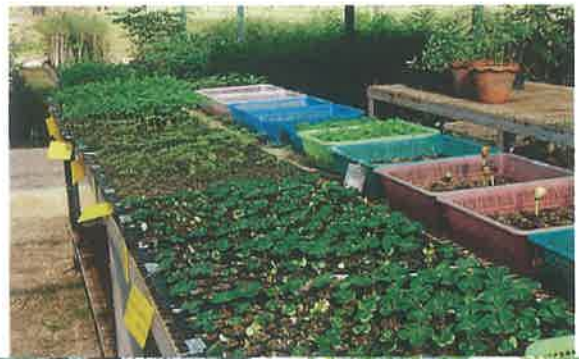
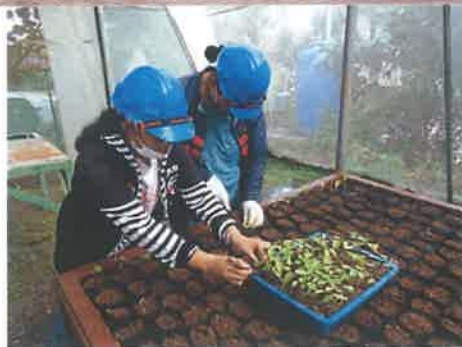
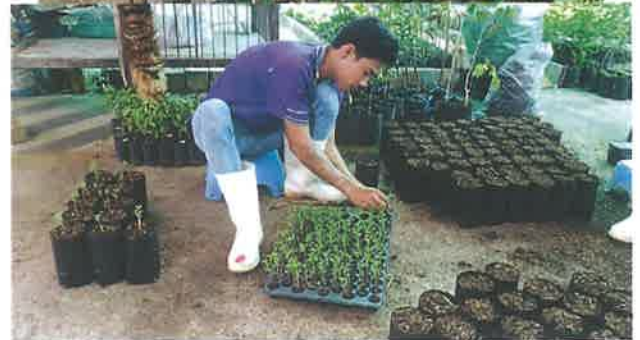
ก่อนชำให้ใช้ไม้หรือไม้ไผ่ปลายแหลมแทงลงไปลงในถุงที่บรรจุดินให้ลึกและกว้างพอเหมาะกับขนาดของรากที่จะชำลงไป รูที่เจาะนี้ควรอยู่บริเวณกึ่งกลางถุง เมื่อนำส่วนรากของกล้าไม้ชำลงไปแล้ว กดอัดปากถุงบริเวณโคนต้นกล้าด้านใดด้านหนึ่งให้แน่น พยายามอย่าให้เกิดช่องว่างภายในเพราะน้ำจะซังทำให้รากเน่า หลังจากนั้นให้รดน้ำทันที กล้าไม้ที่ย้ายชำใช้เวลาประมาณ 2-3 อาทิตย์ จึงจะสามารถตั้งตัวได้

การย้ายชำกล้าไม้

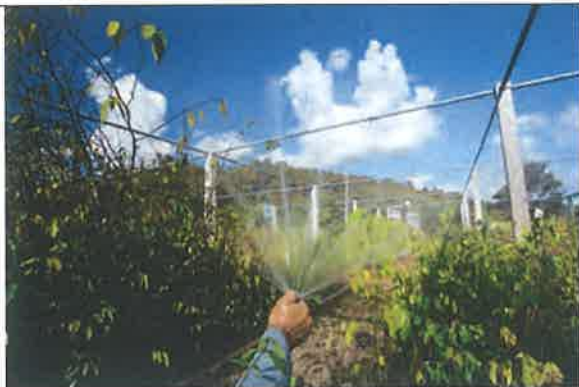
| การปรับสภาพพื้นที่บริเวณพื้นที่ลาดชันสูง | ภาพประกอบ |
|---|---|
| <p><b>1) การรดน้ำ (Watering)</b></p> <p>ในระยะแรก ภายหลังจากการนำกล้าไม้ลงไปชำในถุงใหม่ ควรรดน้ำวันละ 2 ครั้งเช้า และเย็น การรดน้ำ ควรใช้บัวรดน้ำ ขนาดเล็ก ไม่ควรใช้สายยางฉีดรดเป็นอันขาดเพราะจะทำให้ กล้าไม้ได้รับอันตรายได้ หลังจากกล้าไม้ตั้งตัวได้ดีแล้วอาจจะ ลดการให้น้ำลงเหลือเพียงวันละครั้ง</p> | <p>การรดน้ำ (Watering)</p> |

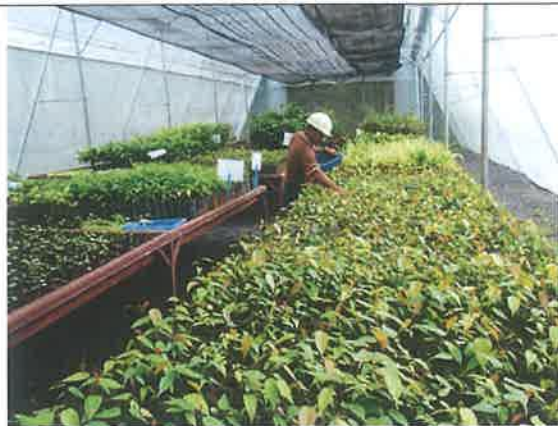
| การปรับสภาพพื้นที่บริเวณพื้นที่ลาดชันสูง | ภาพประกอบ |
|---|---|
| <p><b>2) การถอนวัชพืช (Weeding)</b></p> <p>โดยปกติดินที่ใช้ชำกล้าไม้มักจะมีเมล็ดของวัชพืชติดอยู่ด้วย เมื่อได้รับความชื้นก็จะงอกขึ้นมาแข่งแย่งธาตุอาหารกับกล้าไม้ ที่ชำอยู่ในถุง ซึ่งหากไม่ตรวจสอบอยู่เสมอวัชพืชก็จะเบียดบัง แย่งแย่งกล้าไม้ทำให้เกิดอันตรายแก่กล้าไม้ ปกติการถอน วัชพืชในถุงชำกล้าไม้ควรปฏิบัติเดือนละ 1-2 ครั้ง ทั้งนี้แล้วแต่ ความมากนักน้อยของวัชพืช การถอนวัชพืชจะกระทำภายหลัง จากการรดน้ำเสร็จใหม่ๆ เพราะดินมีความอ่อนตัวและกระทำ ได้ง่าย เมื่อถอนวัชพืชออกจากถุงชำแล้ว ควรเกลี่ยดินหน้าถุง ให้เรียบร้อย</p> | <p>การถอนวัชพืช (Weeding)</p> |

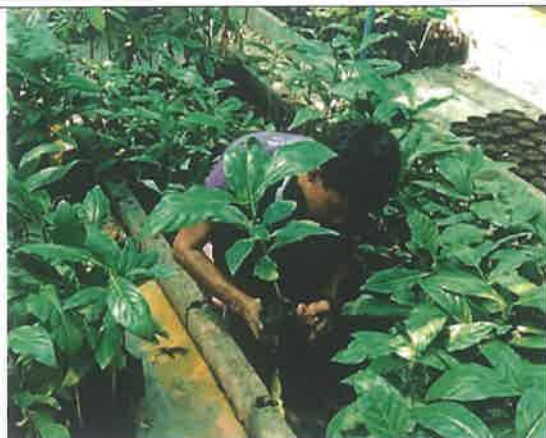
| การปรับสภาพพื้นที่บริเวณพื้นที่ลาดชันสูง | ภาพประกอบ |
|---|---|
| <p><b>3) การตัดรากกล้าไม้ (Root Pruning)</b></p> <p>เป็นขั้นตอนหนึ่งที่มีความสำคัญมากในการบำรุงดูแลรักษา กล้าไม้ เนื่องจากกล้าไม้ที่ชำลงในถุงพลาสติกหากปล่อยไว้ให้ รากหยั่งลึกลงไปดินนอกถุงชำโดยไม่มีการตัดรากกล้าไม้ อย่างสม่ำเสมอเวลาเคลื่อนย้ายกล้าไม้ไปปลูกจะทำให้ราก ได้รับการกระทบกระเทือน ดังนั้น การตัดรากไม้โดยตัดส่วน ของรากที่อยู่นอกถุงชำหรือการเคลื่อนย้ายกล้าไม้อย่าง สม่ำเสมอเป็นสิ่งที่จะต้องกระทำ ปกติการตัดรากกล้าไม้ควร กระทำอย่างน้อย 2 - 3 เดือนต่อครั้ง วิธีที่ดีที่สุดว่าควรจะ</p> | <p>การตัดรากกล้าไม้ (Root Pruning)</p> |

| การปรับสภาพพื้นที่บริเวณพื้นที่ลาดชันสูง | ภาพประกอบ |
|---|---|
| <p>กระทำเมื่อใดคือ หมั่นตรวจสอบดูว่ากล้าไม้ชนิดใดที่รากเริ่มหยั่งรากลงดินแล้ว ให้รีบทำการตัดรากหรือเคลื่อนย้ายทันที เมื่อตัดรากกล้าไม้เสร็จเรียบร้อยแล้วควรรดน้ำทันที การรดน้ำในระยะแรกหลังการตัดราก ควรจะรดน้ำวันละ 2 ครั้งเพื่อกล้าไม้จะได้ฟื้นตัวเร็ว</p> | |

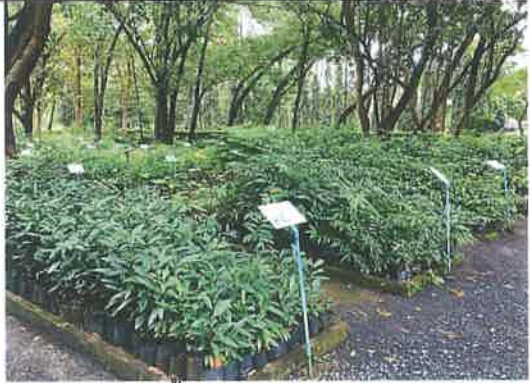
| การปรับสภาพพื้นที่บริเวณพื้นที่ลาดชันสูง | ภาพประกอบ |
|---|---|
| <p><b>4) การจัดแยกชั้นความสูง (Height Grading)</b></p> <p>กล้าไม้ที่ย้ายชำลงในถุงพลาสติกเมื่อตั้งตัวได้แล้ว จะเจริญเติบโตแก่แย่งกัน กล้าไม้ที่เจริญเติบโตเร็วกว่าก็จะเบียดบังกล้าไม้เล็กทำให้ชะงักการเจริญเติบโต จึงจำเป็นต้องจัดแยกชั้นความสูง โดยปกติการแยกชั้นความสูงควรกระทำควบคู่ไปกับการตัดรากกล้าไม้ โดยนำกล้าไม้ที่ได้ตัดรากไปจัดเรียงชั้นความสูงตามลำดับ ตั้งแต่สูงสุดไปหาต่ำสุดเพื่อเปิดโอกาสให้กล้าไม้ทุกต้นได้รับแสงสว่างอย่างสม่ำเสมอ ซึ่งจะทำให้กล้าไม้ขนาดเล็กได้มีโอกาสเจริญเติบโต นอกจากนี้ยังทำให้สะดวกต่อการคัดเลือกกล้าไม้ที่มีขนาดแตกต่างกันไปปลูก ในขณะเดียวกันควรทำการคัดแยกกล้าไม้ (Culling) ที่เป็นโรคหรือรูปร่างไม่สมประกอบ เช่น ลำต้นหักงอ แครกแกร็น ยอดแห้งตาย โรครา โดยเฉพาะอย่างยิ่งกล้าไม้ที่เป็นโรคควรจะรีบกำจัดทิ้งหรือนำไปเผาทิ้งอย่างรวดเร็ว</p> | <p>การจัดแยกชั้นความสูง (Height Grading)</p> |

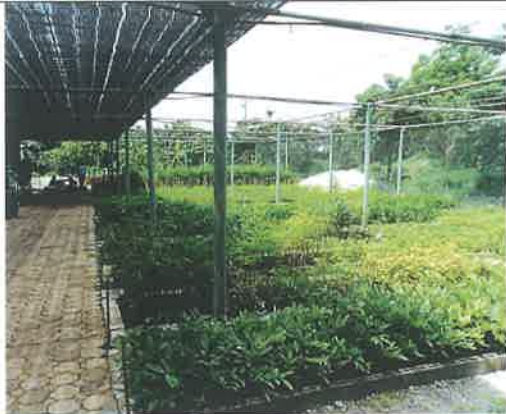
| การปรับสภาพพื้นที่บริเวณพื้นที่ลาดชันสูง | ภาพประกอบ |
|---|---|
| <p><b>5) การทำให้กล้าไม้แกร่ง (Hardening)</b></p> <p>กล้าไม้ก่อนนำไปปลูก 1 เดือน ควรจะทำให้กล้าไม้แกร่ง เพื่อฝึกให้กล้าไม้ทนทานและเตรียมพร้อมก่อนปลูกในสภาพแวดล้อมตามธรรมชาติ ซึ่งอาจจะทำได้โดยการให้น้ำน้อยลง เช่น ปกติรดน้ำ 1 ครั้งต่อวัน ก็เปลี่ยนมาเป็นรดน้ำวันเว้นวัน พร้อมกันนั้นอาจจะเปิดหลังคาให้กล้าไม้รับแสงเต็มที่ เมื่อถึงเวลาที่ย้ายไปปลูกจะช่วยทำให้กล้าไม้ที่ปลูกมีเปอร์เซ็นต์การรอดตายสูงขึ้น</p> | <p>การทำให้กล้าไม้แกร่ง (Hardening)</p> |

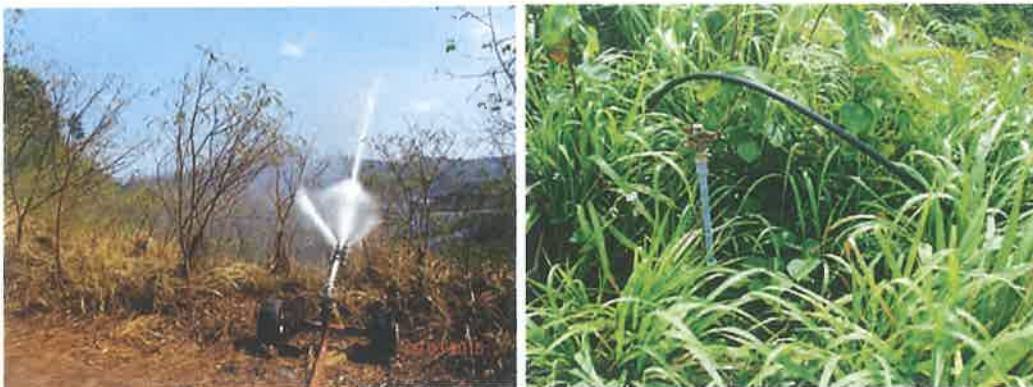
ระยะที่สี่ หรือสัปดาห์ที่ 4 ถึงสัปดาห์ที่ 6 เป็นการให้น้ำกับกล้าไม้ระยะสุดท้าย ทำการรดน้ำในแปลงปลูก 7 วันต่อครั้ง จนถึงสัปดาห์ที่ 6 จึงหยุดทำการให้น้ำ

การให้น้ำต้นไม้มระบบหยด

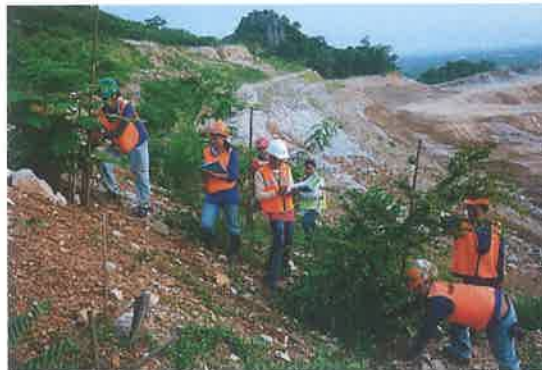
เพื่อเปรียบเทียบผลของการฟื้นฟูและดูแลติดตามประเมินผลหลังการฟื้นฟูพื้นที่ เพื่อวัดผลว่าการฟื้นฟูในพื้นที่นั้นประสบผลสำเร็จมากน้อยเพียงใด และมีปัจจัยใดบ้างที่เป็นประโยชน์หรือเป็นปัญหาและอุปสรรคที่จะต้องปรับปรุงแก้ไข ข้อมูลเหล่านี้สามารถนำไปพิจารณาในการวางแผนการฟื้นฟูในพื้นที่อื่นต่อไปได้ โดยการวัดอัตราการเจริญเติบโตของกล้าไม้ ในแปลงฟื้นฟูเป็นการตรวจสอบพัฒนาการและการเจริญเติบโตของต้นไม้แต่ละต้นว่ามีอัตราการเจริญเติบโตในแนวโน้มหรือทิศทางใด เพื่อจะได้ทำการวางแผนหาวิธีที่ทำให้ต้นไม้ในแปลงปลูกมีอัตราการเจริญเติบโตและการรอดชีวิตที่สูงขึ้น เช่น เมื่อต้นกล้าที่ใกล้ตายหรือเป็นโรคดำเนินการหาต้นไม้มารปลูกทดแทนไม่ให้สูญเสียทรัพยากรต้นไม้ในแปลงปลูก รูปแบบการเก็บข้อมูลอัตราการเจริญเติบโตประกอบด้วย การวัดความสูงของต้นไม้ การวัดความกว้างของทรงพุ่ม และการวัดขนาดของคอรากโดยใช้เวอร์เนียคาลิเปอร์ เพื่อหาการเจริญเติบโตของลำต้น

การวัดอัตราการเจริญเติบโตของต้นไม้

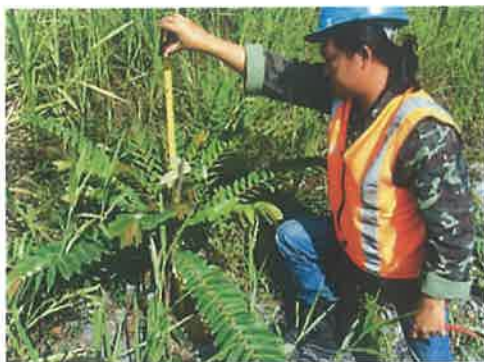
การวัดความสูงของต้นไม้

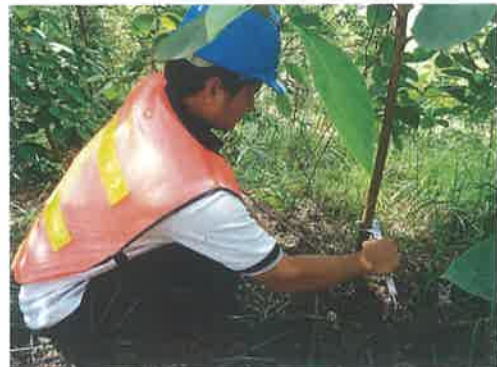
การวัดขนาดของคอราก
