มาตรการป้องกันและแก้ไขผลกระทบสิ่งแวดล้อม และมาตรการติดตามตรวจสอบผลกระทบสิ่งแวดล้อม

ที่โครงการทำเหมืองแร่หินอุตสาหกรรมชนิดหินปูน เพื่ออุตสาหกรรมก่อสร้าง

ของบริษัท เขตศิลา จำกัด คำขอประทานบัตรที่ 2/2562

ตั้งอยู่ที่ หมู่ที่ 2, 3, 6 และ 19 ตำบลบ้านแปะ

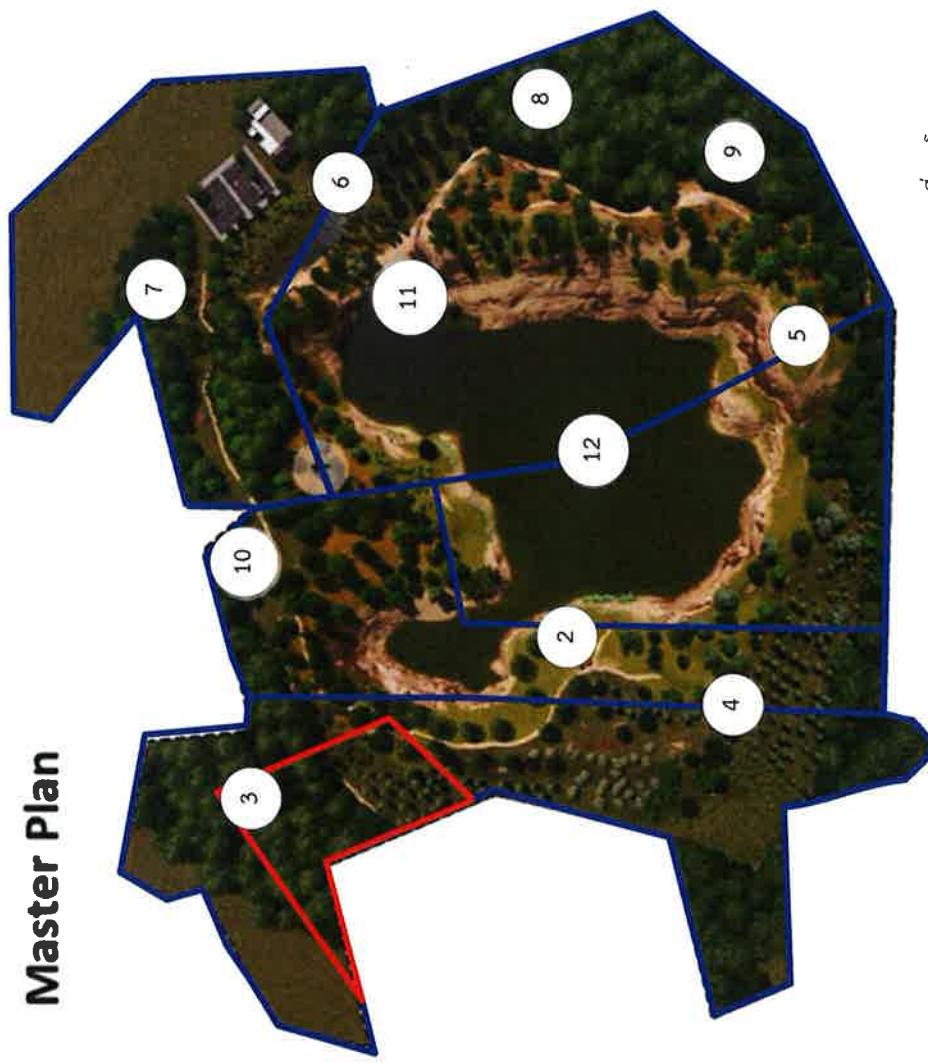
รูปที่ 1

การใช้ประโยชน์ที่ดินพื้นที่ดินที่อยู่อาศัยและที่ดินอื่นๆ ของผู้ดูแลโครงการทำให้มีอัตราการหักภาษี 10% แต่ต้องแสดงว่าได้รับอนุญาตจากทางราชการ
