มาตรการป้องกันและแก้ไขผลกระทบสิ่งแวดล้อม และมาตรการติดตามตรวจสอบคุณภาพสิ่งแวดล้อม  
ที่โครงการโรงพยาบาลมหาวิทยาลัยนครสวรรค์ (ส่วนขยาย)  
ของคณะแพทยศาสตร์ มหาวิทยาลัยนครสวรรค์ ต้องยึดถือปฏิบัติอย่างเคร่งครัด

ตารางที่ 1 รายการแสดงผลกระทบสิ่งแวดล้อมที่สำคัญ มาตรการป้องกันและแก้ไขผลกระทบสิ่งแวดล้อม และมาตรการติดตามตรวจสอบผลกระทบสิ่งแวดล้อม ช่วงระหว่างทำการก่อสร้าง

ตารางที่ 2 รายการแสดงผลกระทบสิ่งแวดล้อมที่สำคัญ ผลกระทบป้องกันและแก้ไขผลกระทบสิ่งแวดล้อม และมาตรการติดตามตรวจสอบผลกระทบสิ่งแวดล้อม ช่วงเปิดดำเนินการ

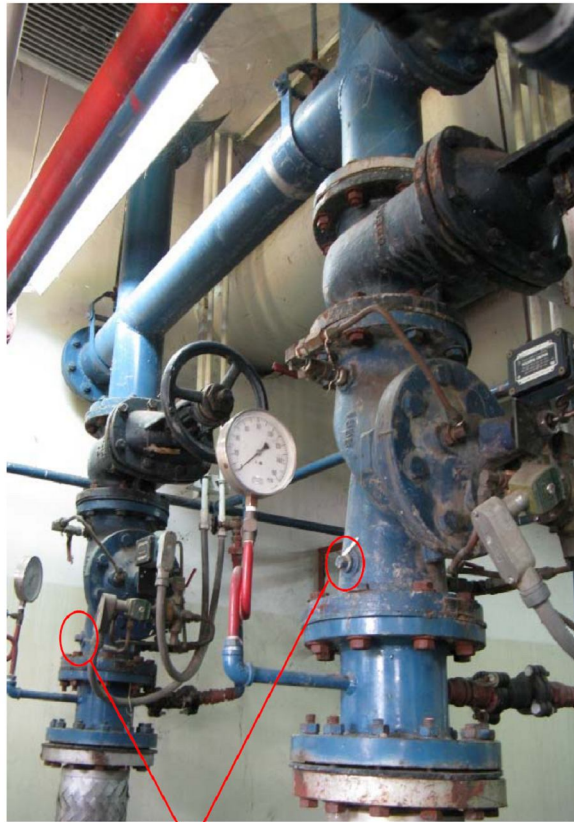
ตำแหน่งจุดเติมคลอรีนในเส้นท่อ

ชุดเติมคลอรีนในระบบประปา

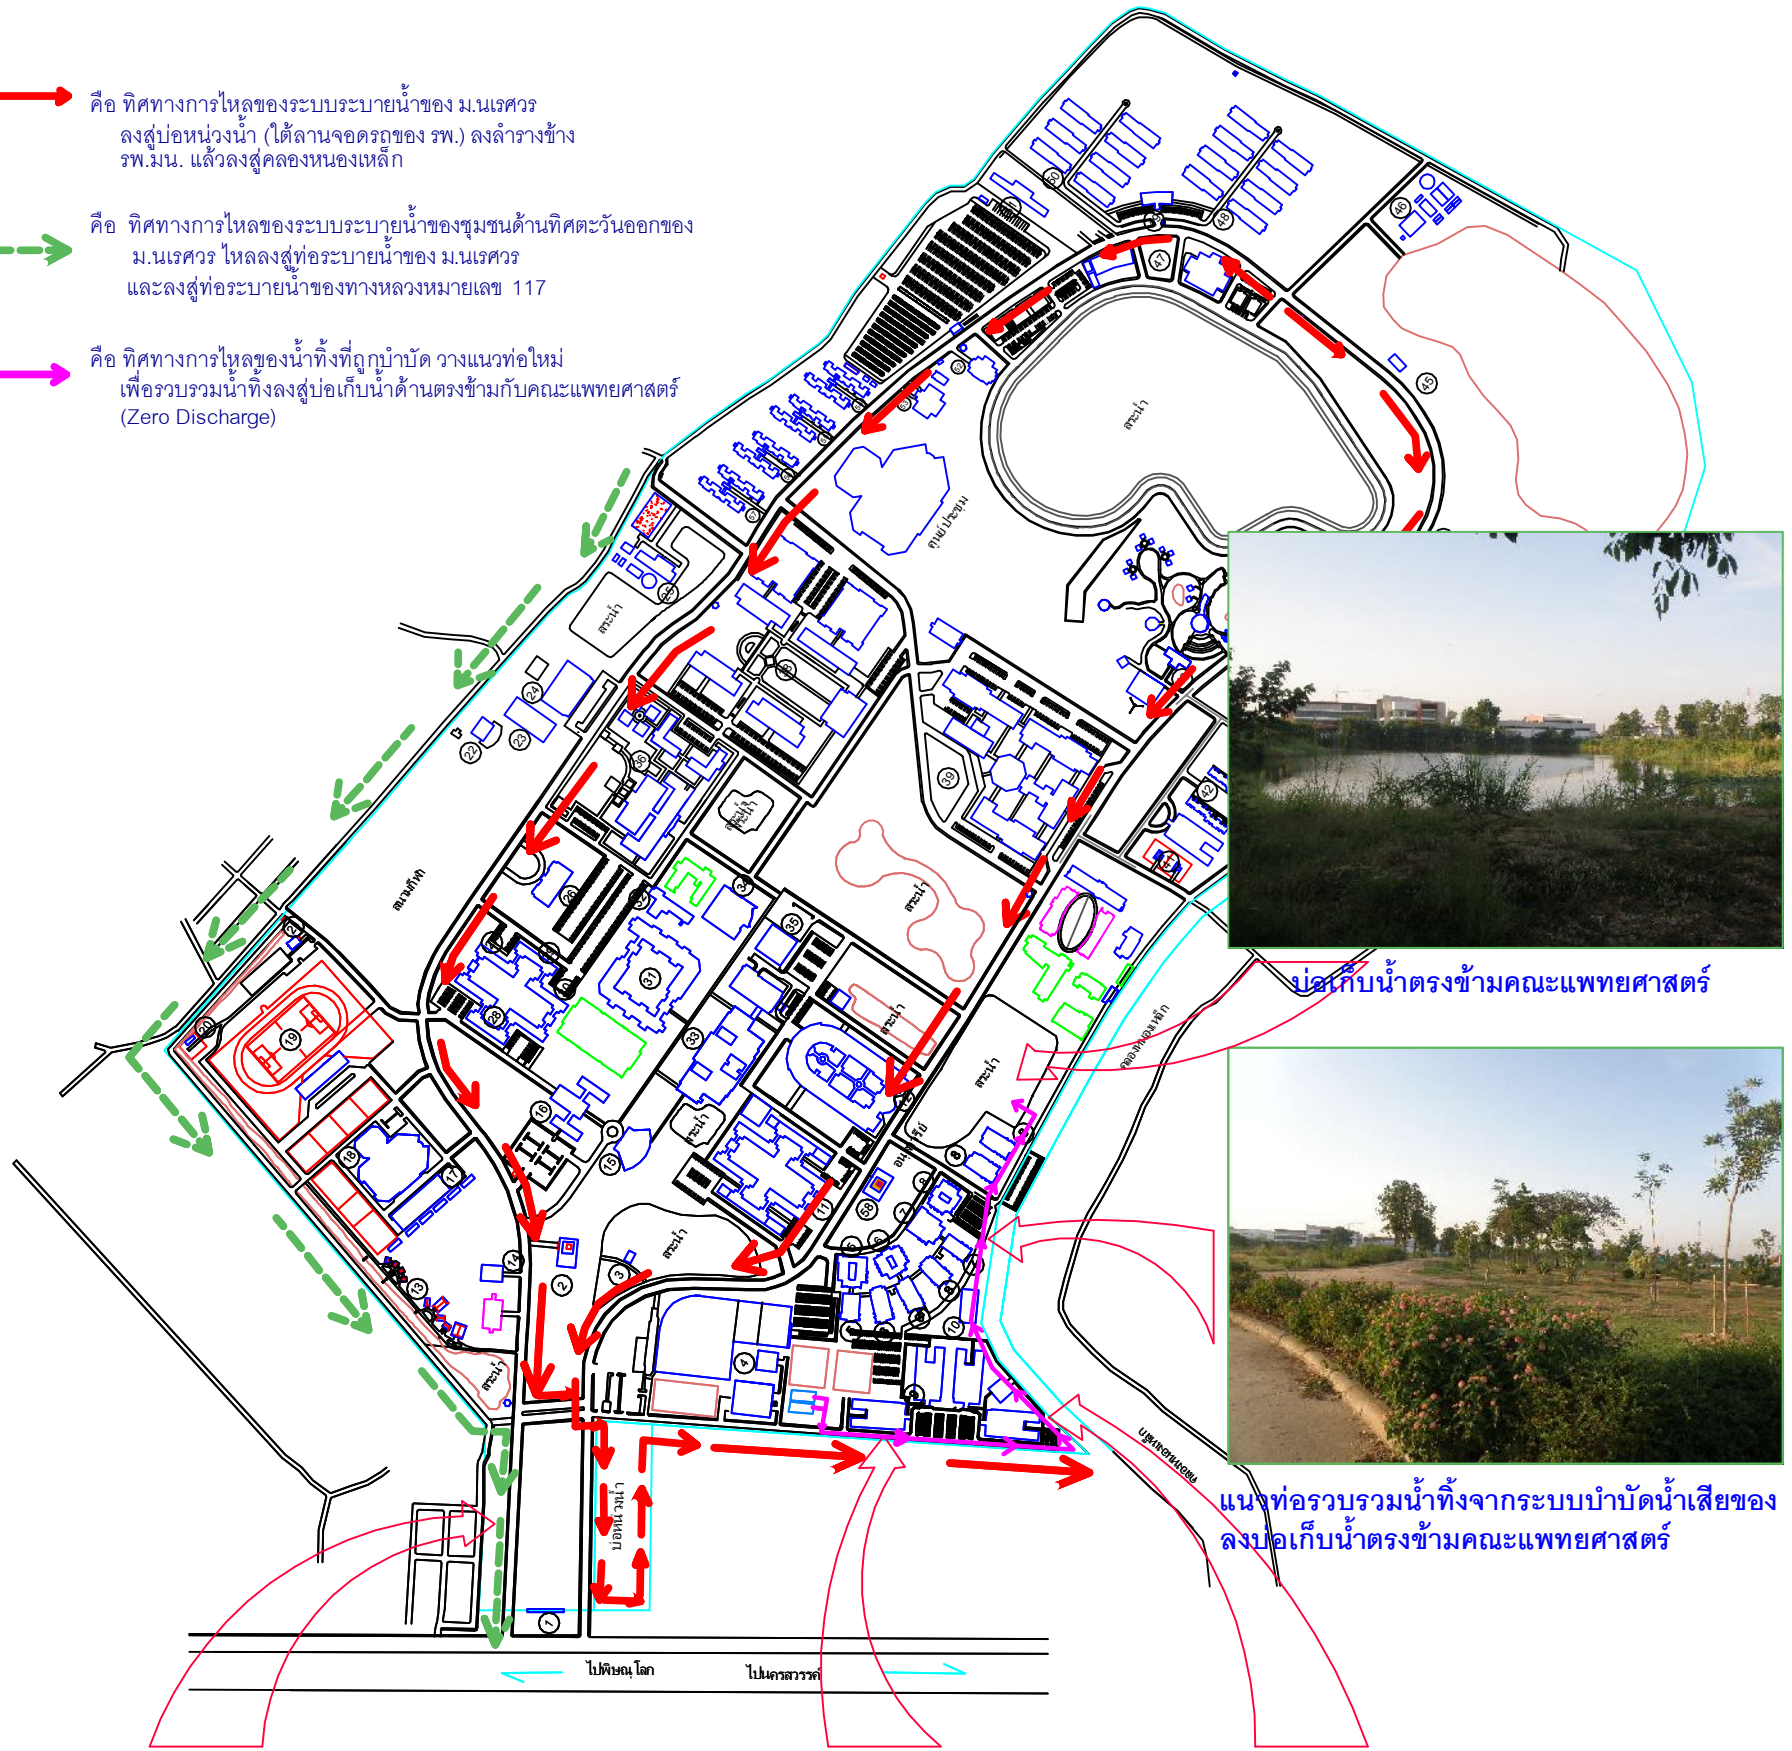
ภาพที่ 5 ทิศทางการระบายน้ำฝน น้ำทิ้ง ภายใน ม.นเรศวร และน้ำเสียจากชุมชนด้านทิศตะวันออก ลงสู่คลองหนองเหล็ก หลังมีการปรับปรุง

➔ คือ ทิศทางการไหลของระบบระบายน้ำของชุมชนด้านทิศตะวันออกของ  
ม.นเรศวร ไหลลงสู่ท่อระบายน้ำของ ม.นเรศวร  
และลงสู่ท่อระบายน้ำของทางหลวงหมายเลข 117

➔ คือ ทิศทางการไหลของน้ำทิ้งที่ถูกบำบัด วางแนวท่อใหม่  
เพื่อรวบรวมน้ำทิ้งลงสู่บ่อเก็บน้ำด้านตรงข้ามกับคณะแพทยศาสตร์  
(Zero Discharge)

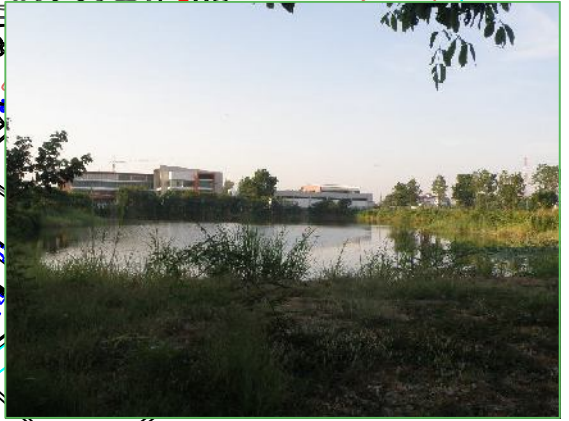
บ่อเก็บน้ำตรงข้ามคณะแพทยศาสตร์

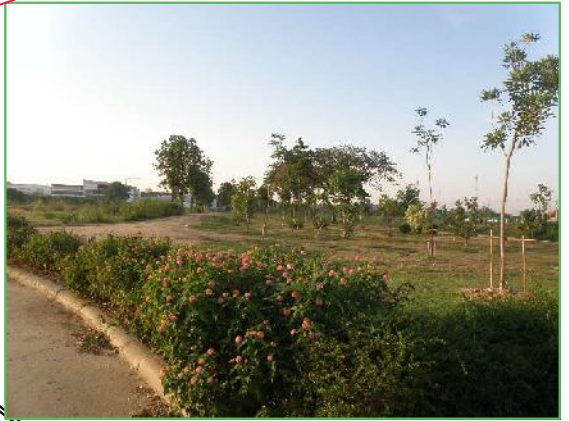
แนวท่อรวบรวมน้ำทิ้งจากระบบบำบัดน้ำเสียของ  
ลงบ่อเก็บน้ำตรงข้ามคณะแพทยศาสตร์

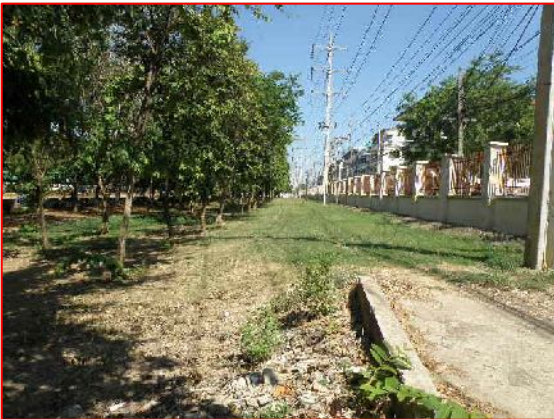
แนวท่อรวบรวมของ ม.น.ที่จะรวบรวมน้ำ  
ของชุมชนด้านทิศตะวันออกของ ม.น.  
ระบายลงท่อของทางหลวงหมายเลข 117

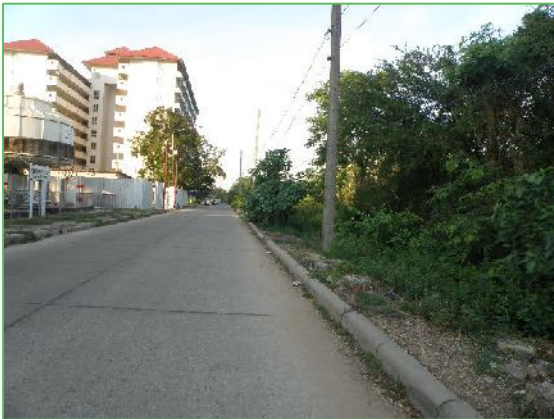
แนวท่อรวบรวมน้ำทิ้งจากระบบบำบัดน้ำเสียของ  
ลงบ่อเก็บน้ำตรงข้ามคณะแพทยศาสตร์

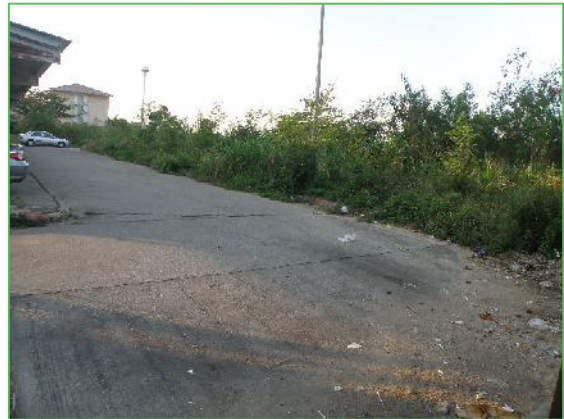
แนวท่อรวบรวมน้ำทิ้งจากระบบบำบัดน้ำเสียของ  
ลงบ่อเก็บน้ำตรงข้ามคณะแพทยศาสตร์
