**สรุปมาตรการป้องกันและแก้ไขผลกระทบสิ่งแวดล้อม  
และมาตรการติดตามตรวจสอบผลกระทบสิ่งแวดล้อม  
ที่โครงการ U DELIGHT @ Bangson Station  
ของ บริษัท แกรนด์ ยู ลิฟวิ่ง จำกัด ต้องยึดถือปฏิบัติอย่างเคร่งครัด**

โครงการจะต้องปฏิบัติตามมาตรการป้องกันและแก้ไขผลกระทบสิ่งแวดล้อม และมาตรการติดตามตรวจสอบผลกระทบสิ่งแวดล้อม ตามที่เสนอไว้ในรายงานการวิเคราะห์ผลกระทบสิ่งแวดล้อมโครงการ U DELIGHT @ Bangson Station ตั้งอยู่ที่ ถนนกรุงเทพ-นนทบุรี แขวงบางซื่อ เขตบางซื่อ กรุงเทพมหานคร เป็นโครงการประเภทอาคารอยู่อาศัยรวม (อาคารชุด) มีขนาดพื้นที่ 3-0-92 ไร่ หรือ 5,168 ตร.ม. ประกอบด้วย อาคารชุดอยู่อาศัยรวม 26 ชั้น สูง 83.05 เมตร จำนวน 1 อาคาร มีห้องพักอาศัย 531 ห้อง ร้านค้า 3 ห้อง จัดทำรายงานการวิเคราะห์ผลกระทบสิ่งแวดล้อม โดย บริษัท เอิร์ธ แอนด์ ซัน จำกัด ดังรายละเอียดต่อไปนี้

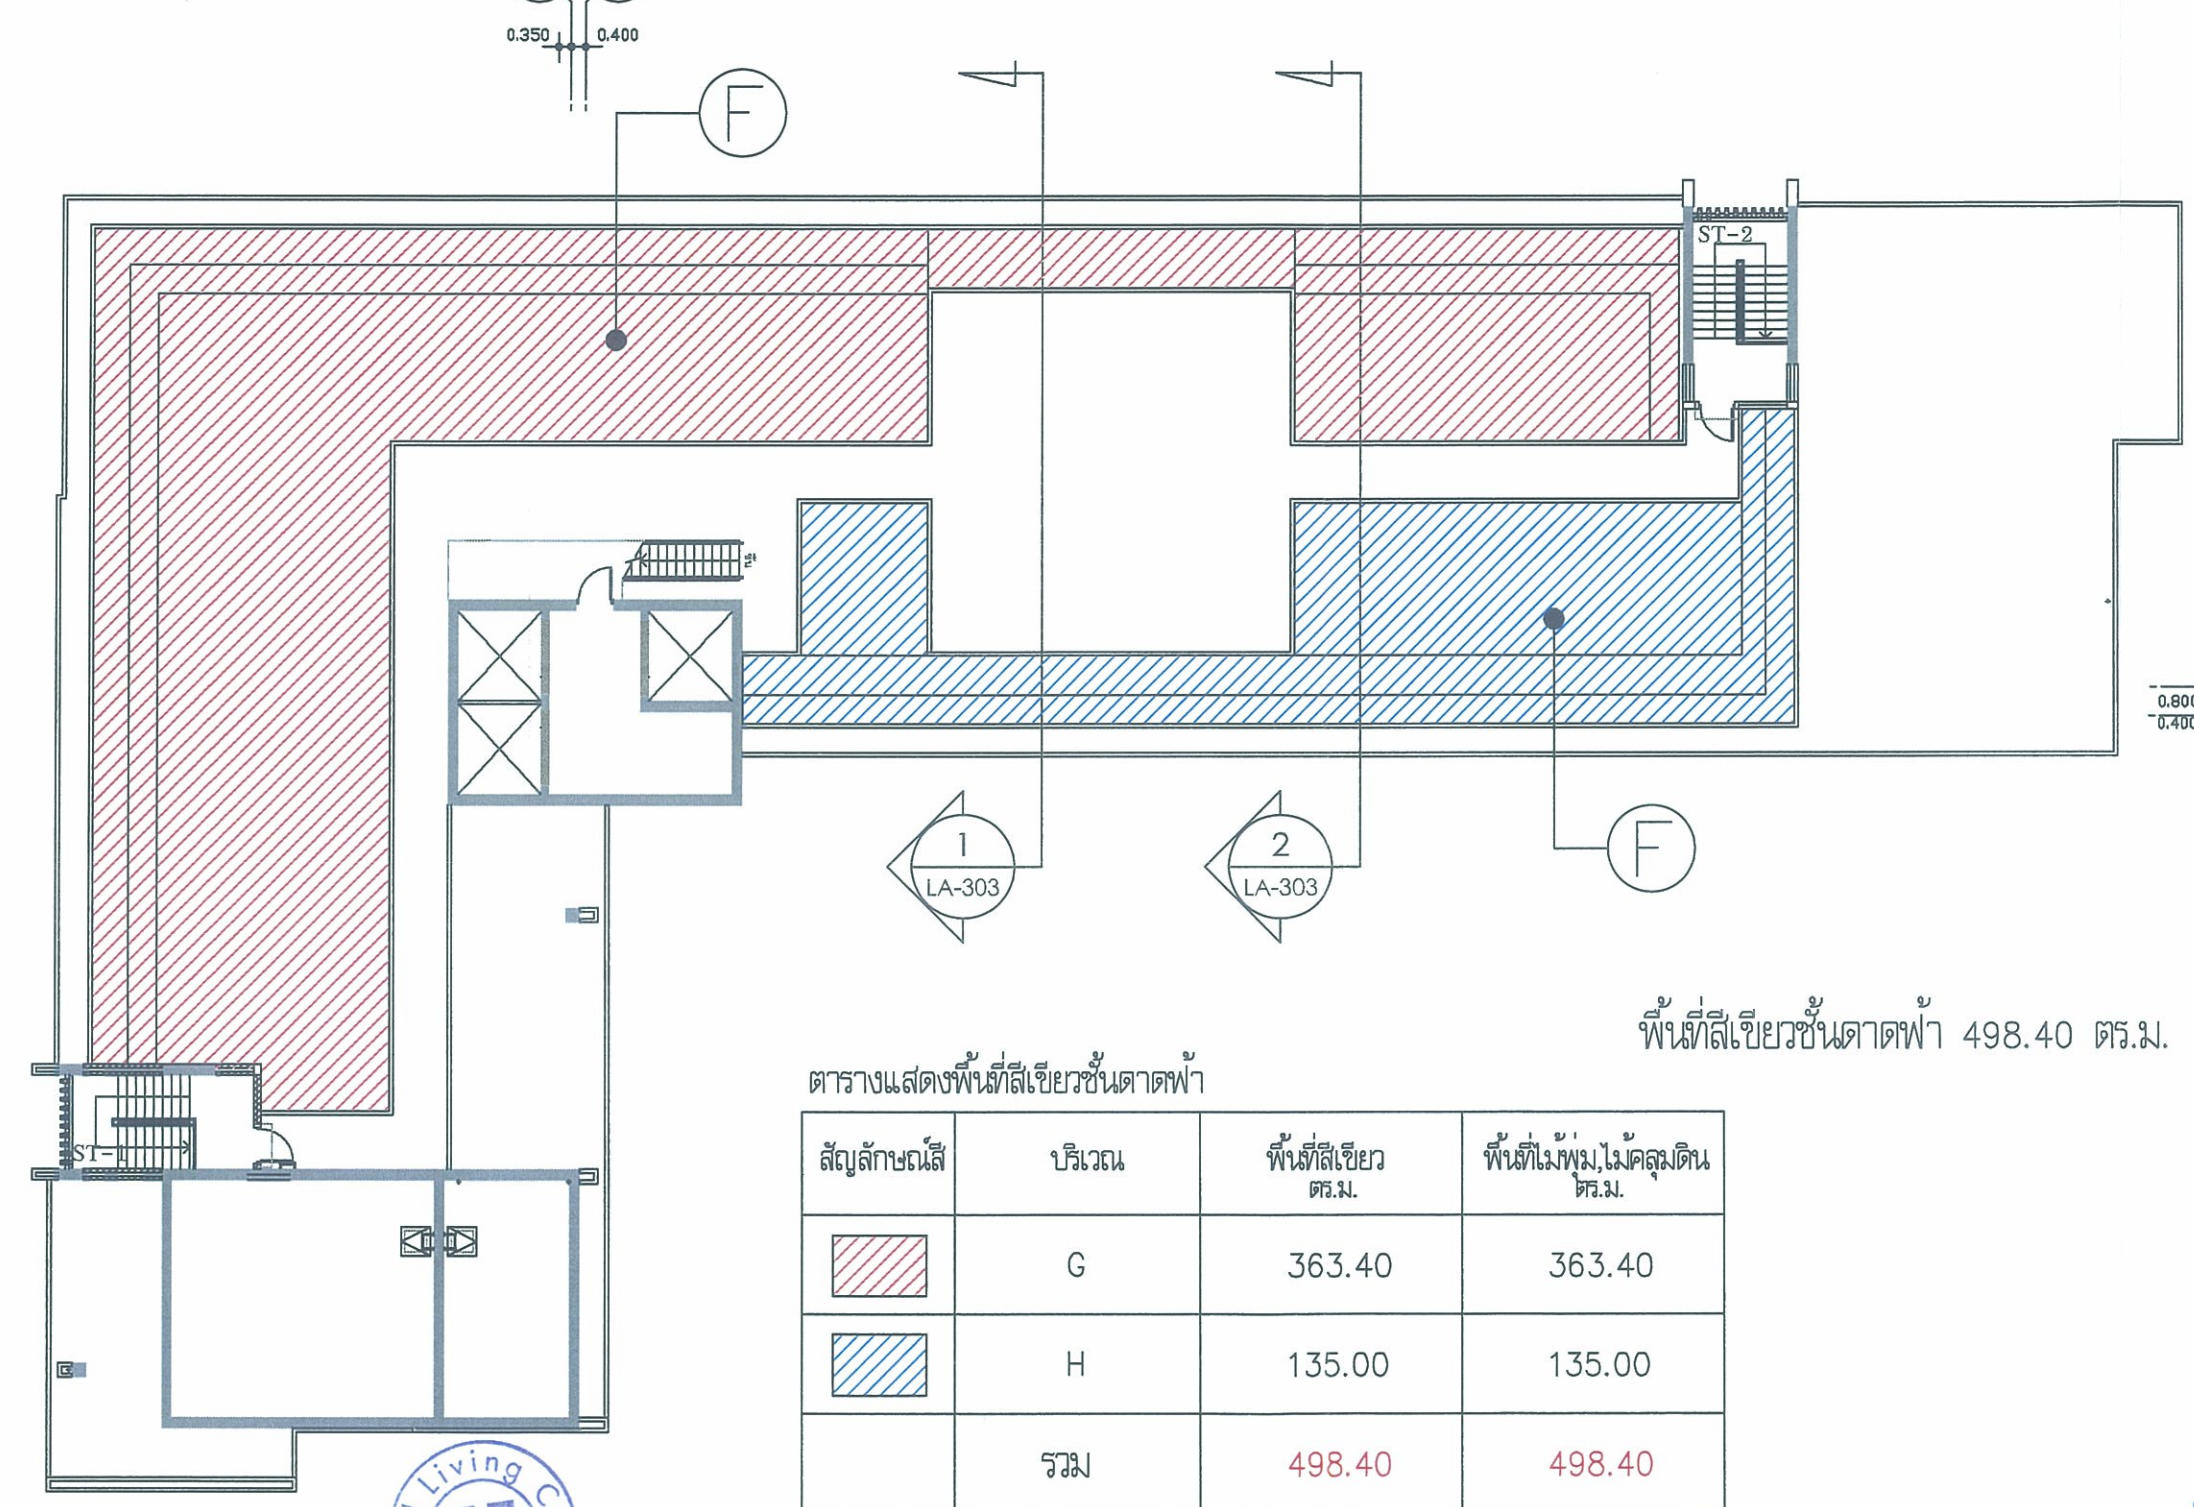
รูปที่ 8 ผังบริเวณพื้นที่สีเขียวชั้นดาดฟ้า

พื้นที่สีเขียวชั้นดาดฟ้า 498.40 ตร.ม.

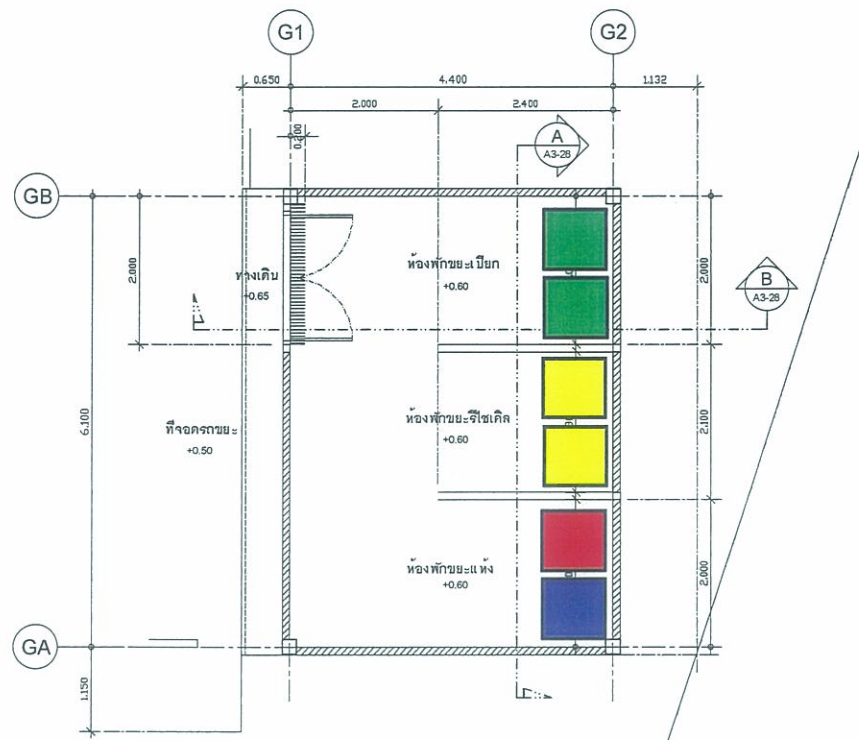
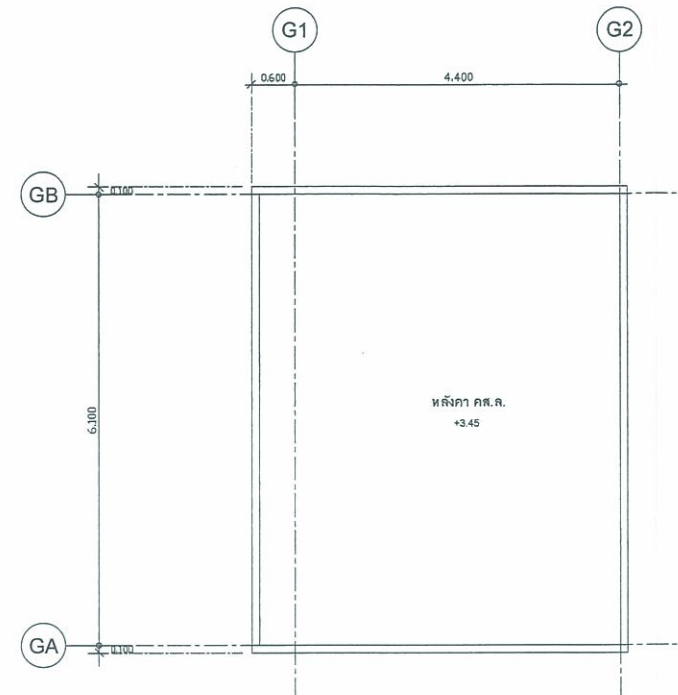
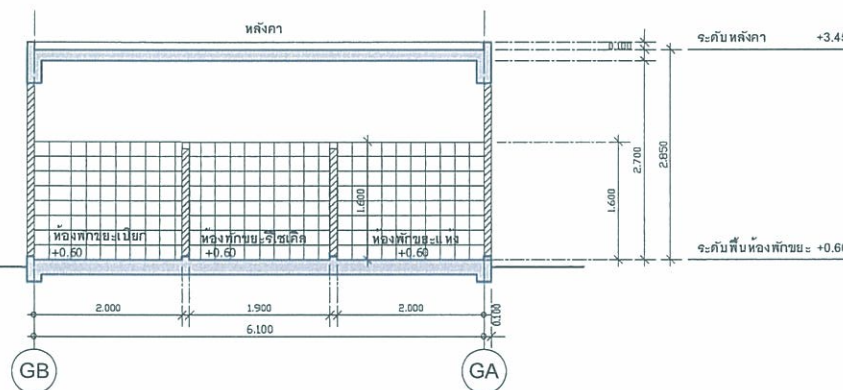
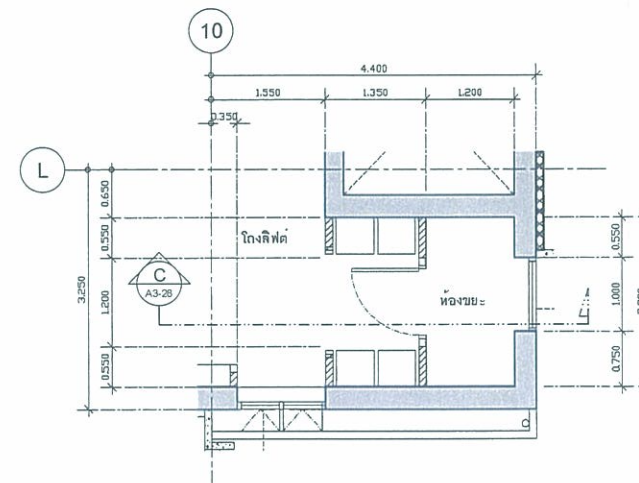
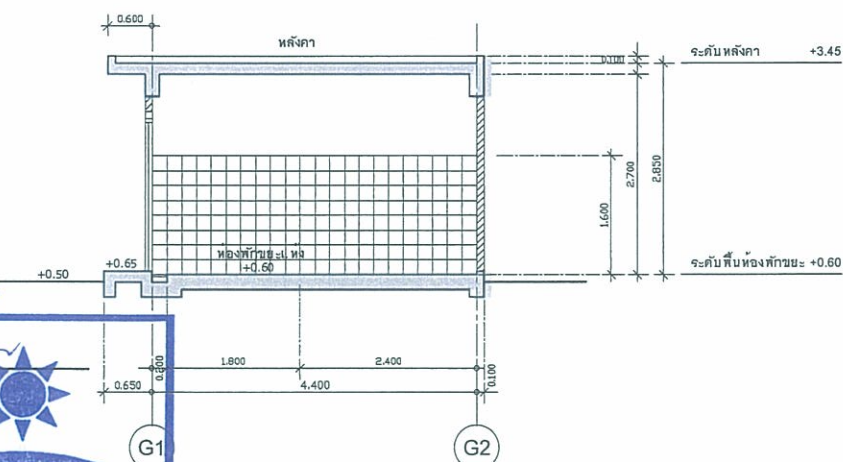
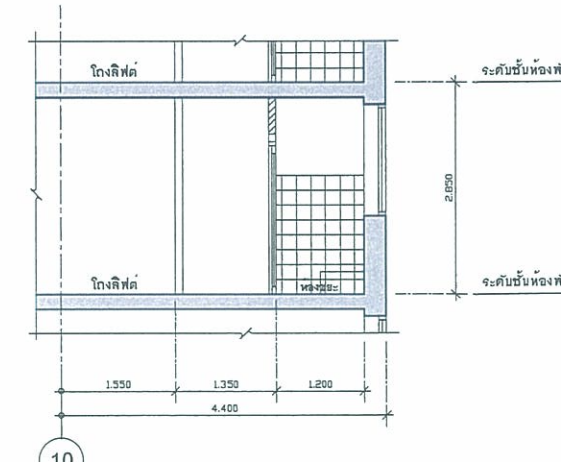
## รูปที่ 12 แบบขยายห้องพักขยะประจำชั้นและห้องพักขยะรวม

แปลนห้องพักขยะชั้น 1 1 : 100

แปลนห้องพักขยะชั้นหลังคา 1 : 100

รูปตัด A-A 1 : 100

แปลนห้องพักขยะชั้นห้องพัก 1 : 100

รูปตัด B-B 1 : 100

รูปตัด C-C 1 : 100

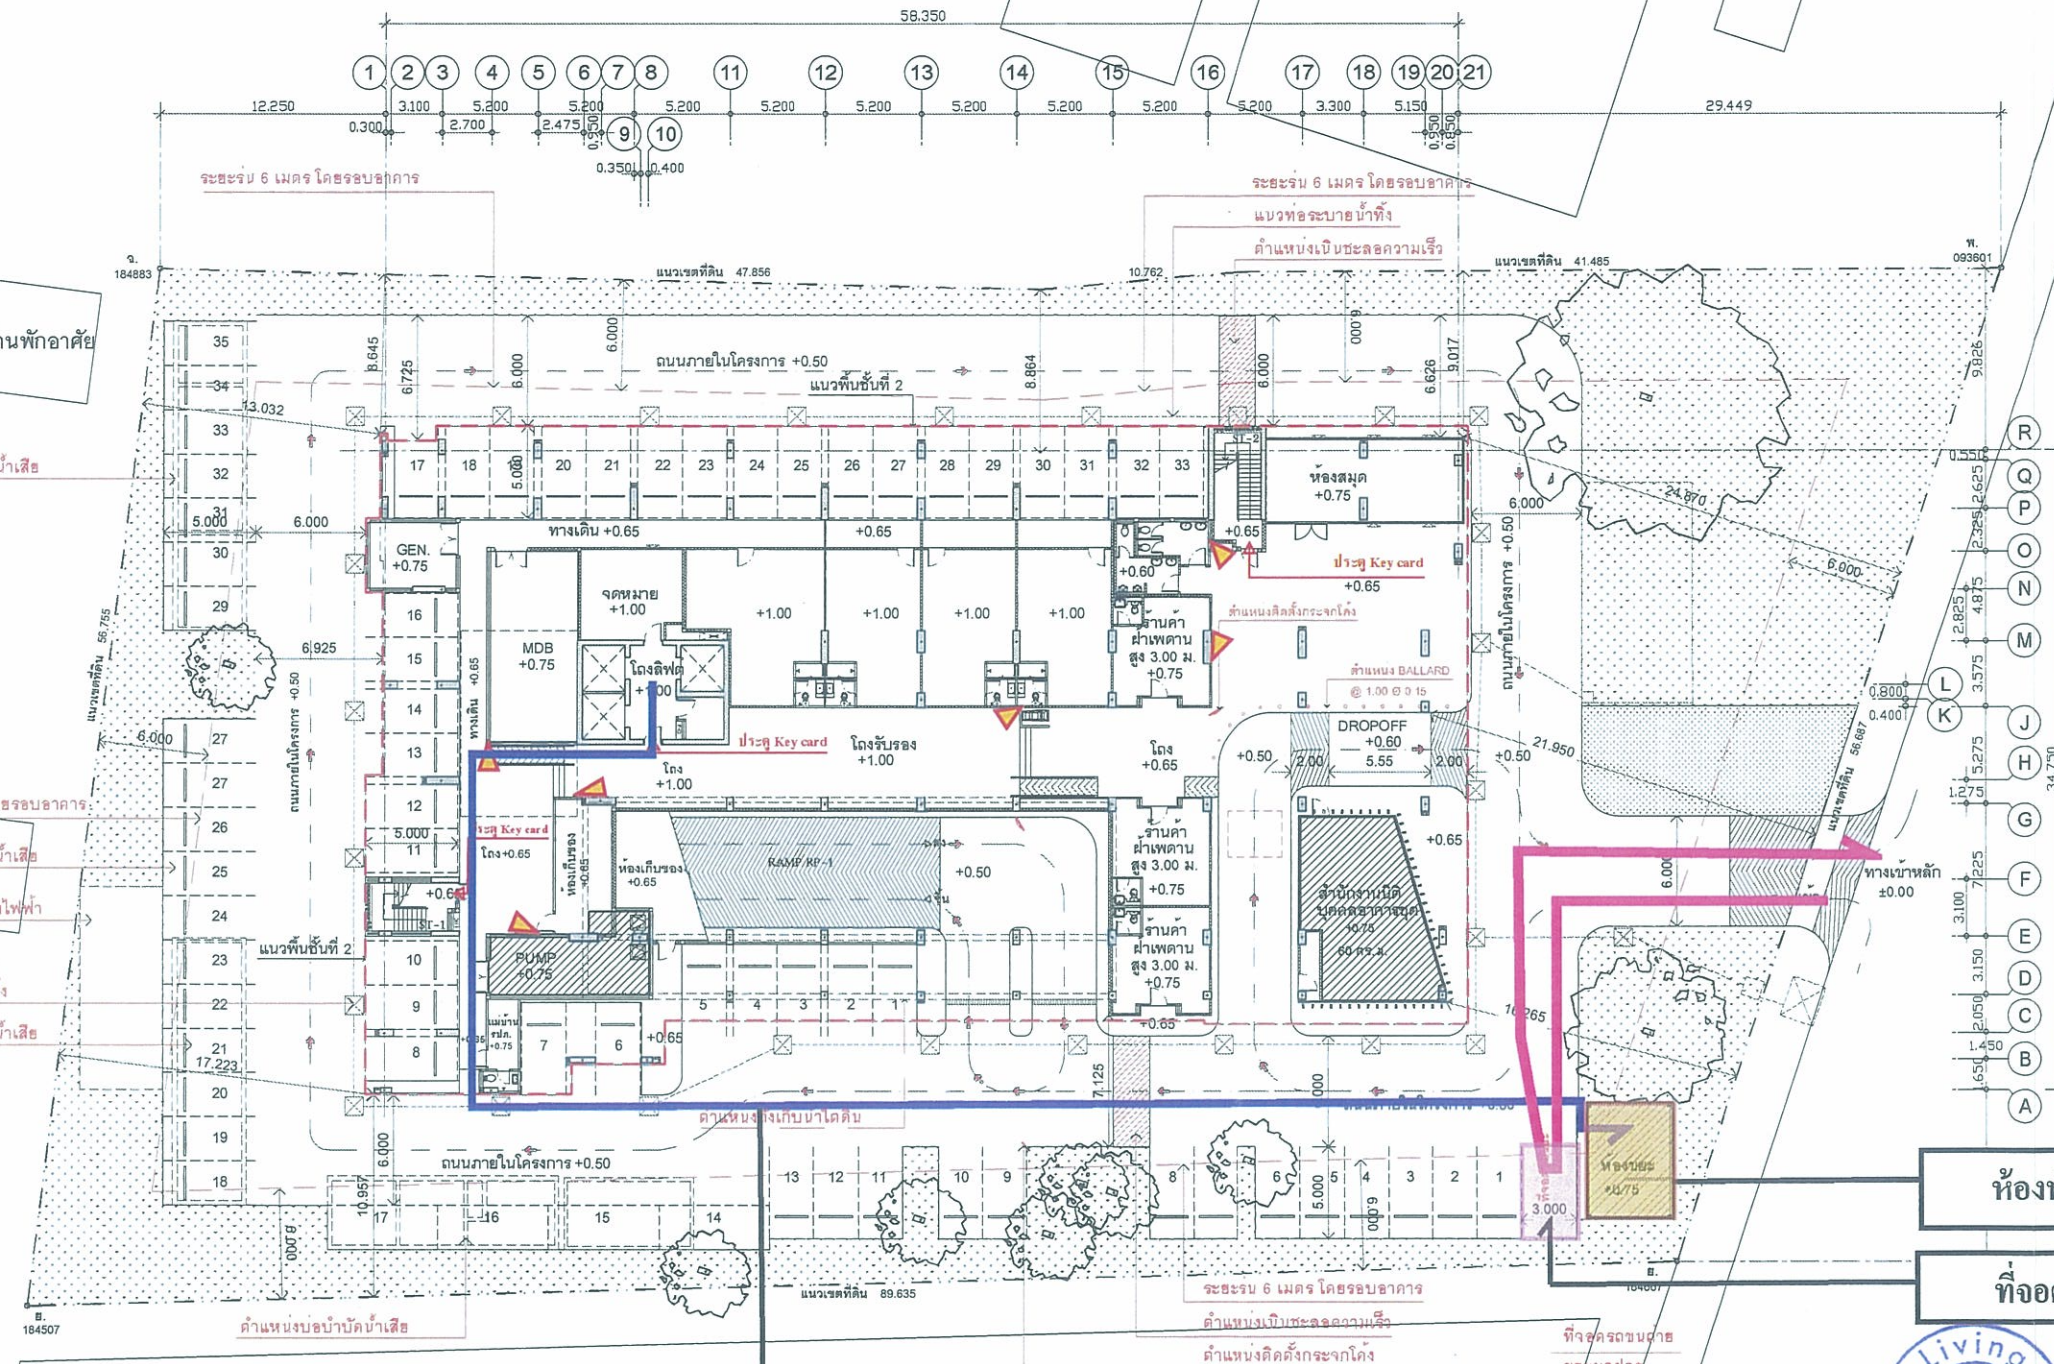
ห้องพักขยะรวมโครงการ

ที่จอดรถขนขยะมูลฝอย
