สรุปมาตรการป้องกันและแก้ไขผลกระทบสิ่งแวดล้อม และมาตรการติดตามตรวจสอบผลกระทบสิ่งแวดล้อม  
ที่โครงการ ไอทีโอ S93  
ของบริษัท อนันดา เอ็มเอฟ เอเชีย บางจาก จำกัด ต้องยึดถือปฏิบัติอย่างเคร่งครัด

ตารางที่ 1 สรุปผลกระทบสิ่งแวดล้อมที่สำคัญ มาตรการป้องกันและแก้ไขผลกระทบสิ่งแวดล้อม และมาตรการติดตามตรวจสอบผลกระทบสิ่งแวดล้อม  
โครงการ ไอทีโอ S93 ของบริษัท อนันดา เอ็มเอฟ เอเชีย บางจาก จำกัด (ระยะก่อสร้าง)

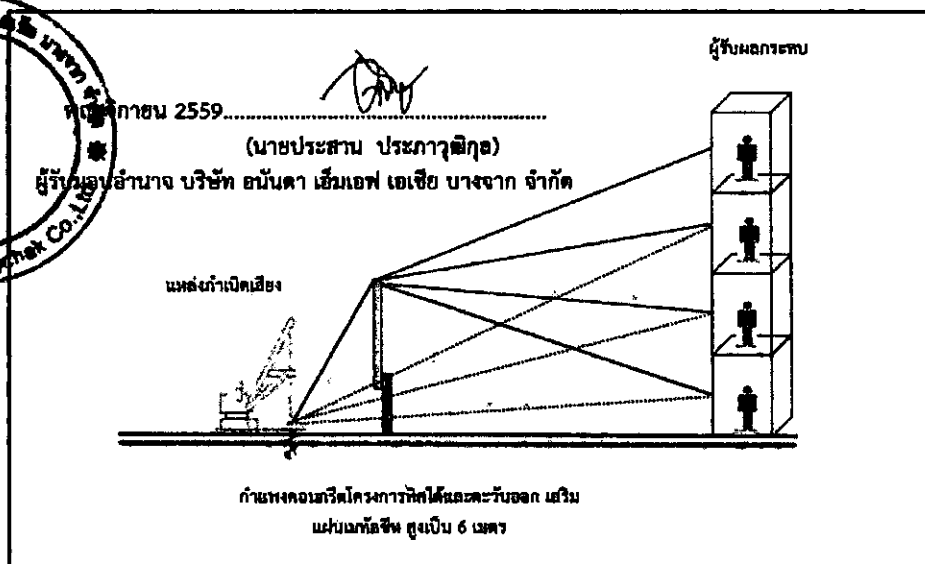
- ก) ใช้กำแพงคอนกรีตล้อมตามแนวเขตโครงการ เติมความสูงด้วยเมทัลชีทหนา 0.45 มิลลิเมตร ให้มีความสูงเป็น 6 เมตร

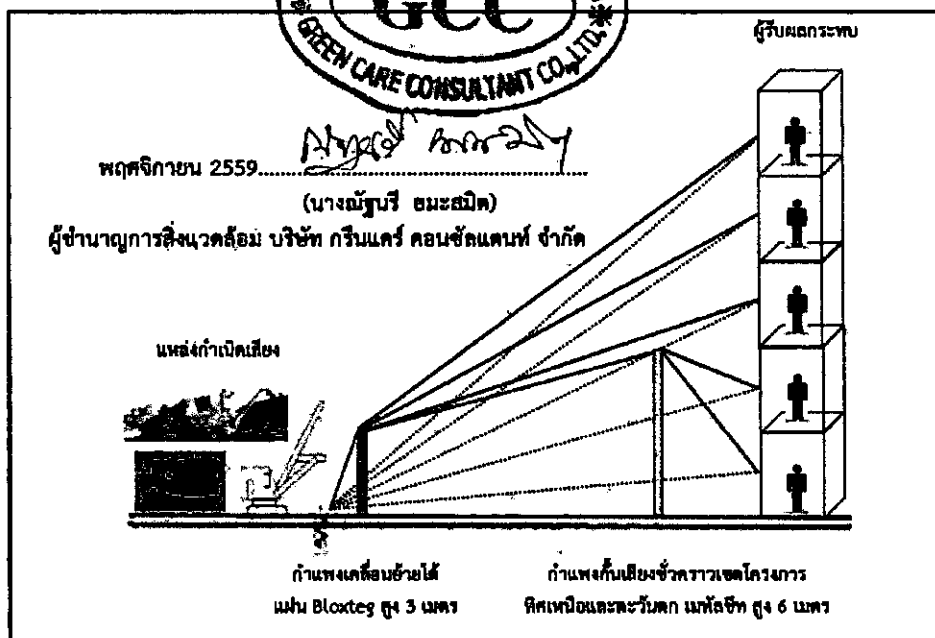
- ข) ใช้กำแพงกันเสียงชั่วคราวเคลื่อนย้ายได้ ความสูง 3 เมตร ปิดล้อมเครื่องจักร 3 ด้าน โดยเลือกใช้วัสดุป้องกันเสียงที่สามารถลดระดับเสียงได้ไม่ต่ำกว่า 32 เดซิเบล หรือวัสดุอื่นเทียบเท่า เป็นแนวป้องกันเสียงอีกชั้นจากแนวกำแพงรั้วเมทัลชีททิศเหนือ และตะวันตก

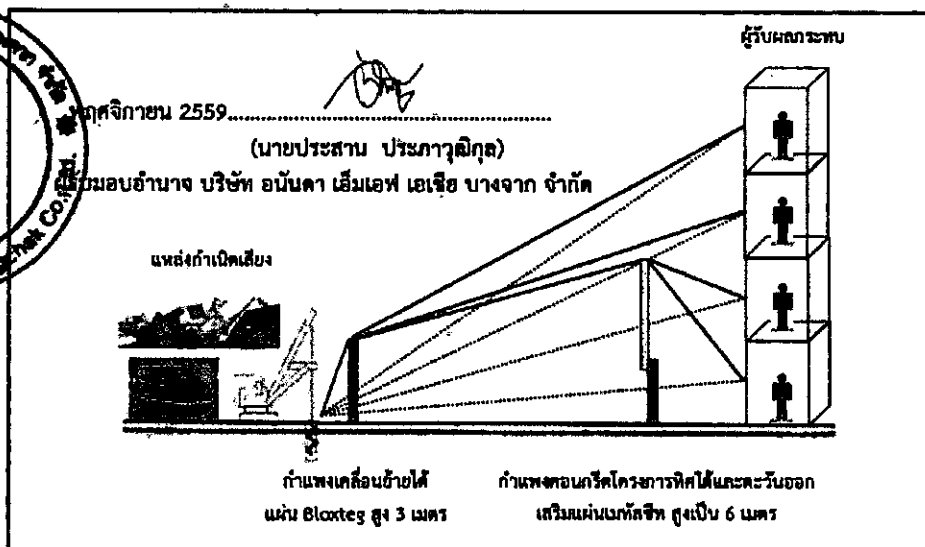
- ค) ใช้กำแพงกันเสียงชั่วคราวเคลื่อนย้ายได้ ความสูง 3 เมตร ปิดล้อมเครื่องจักร 3 ด้าน โดยเลือกใช้วัสดุป้องกันเสียงที่สามารถลดระดับเสียงได้ไม่น้อยกว่า 32 เดซิเบลเอ หรือวัสดุอื่นเทียบเท่า ที่เป็นแนวป้องกันเสียงอีกชั้นจากแนวกำแพงล้อมโครงการที่เสริมด้วยเมทัลชีท ด้านทิศใต้และตะวันออก

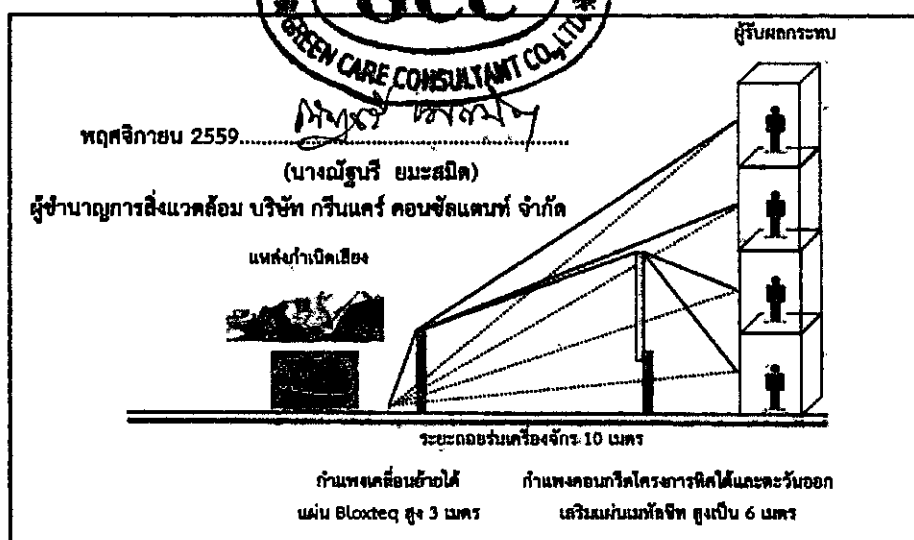
- ง) ใช้กำแพงกันเสียงชั่วคราวเคลื่อนย้ายได้ ความสูง 3 เมตร ปิดล้อมเครื่องจักร 3 ด้าน โดยเลือกใช้วัสดุป้องกันเสียงที่สามารถลดระดับเสียงได้ไม่ต่ำกว่า 32 เดซิเบลเอ หรือวัสดุอื่นเทียบเท่า เป็นแนวป้องกันเสียงอีกชั้นจากแนวกำแพงล้อมโครงการที่เสริมด้วยเมทัลชีท ด้านทิศใต้และตะวันออก ร่วมกับการกำหนดเขตให้ตั้งวางเครื่องจักร เครื่องยนต์ ที่ก่อให้เกิดเสียงดัง ถอยร่นเข้ามาในเขตโครงการไม่น้อยกว่า 10 เมตร ในช่วงการทำฐานราก

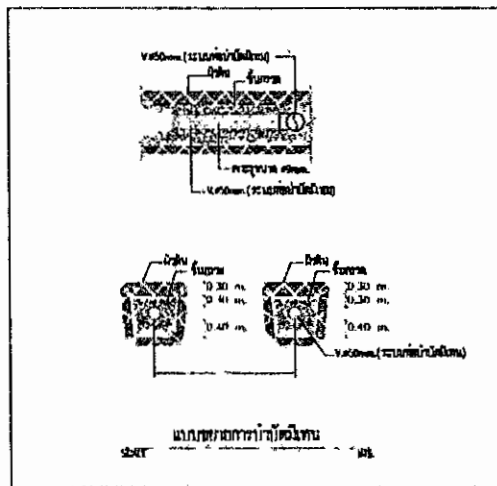
พื้นที่บำบัดน้ำเสีย 22 ตร.ม
