มาตรการป้องกันและแก้ไขผลกระทบสิ่งแวดล้อม และมาตรการติดตามตรวจสอบ

ผลกระทบสิ่งแวดล้อม

โครงการโรงแรม เดอะ วิลเลจ โคโคन्ह์ ไอส์แลนด์ (เปลี่ยนการใช้อาคาร)

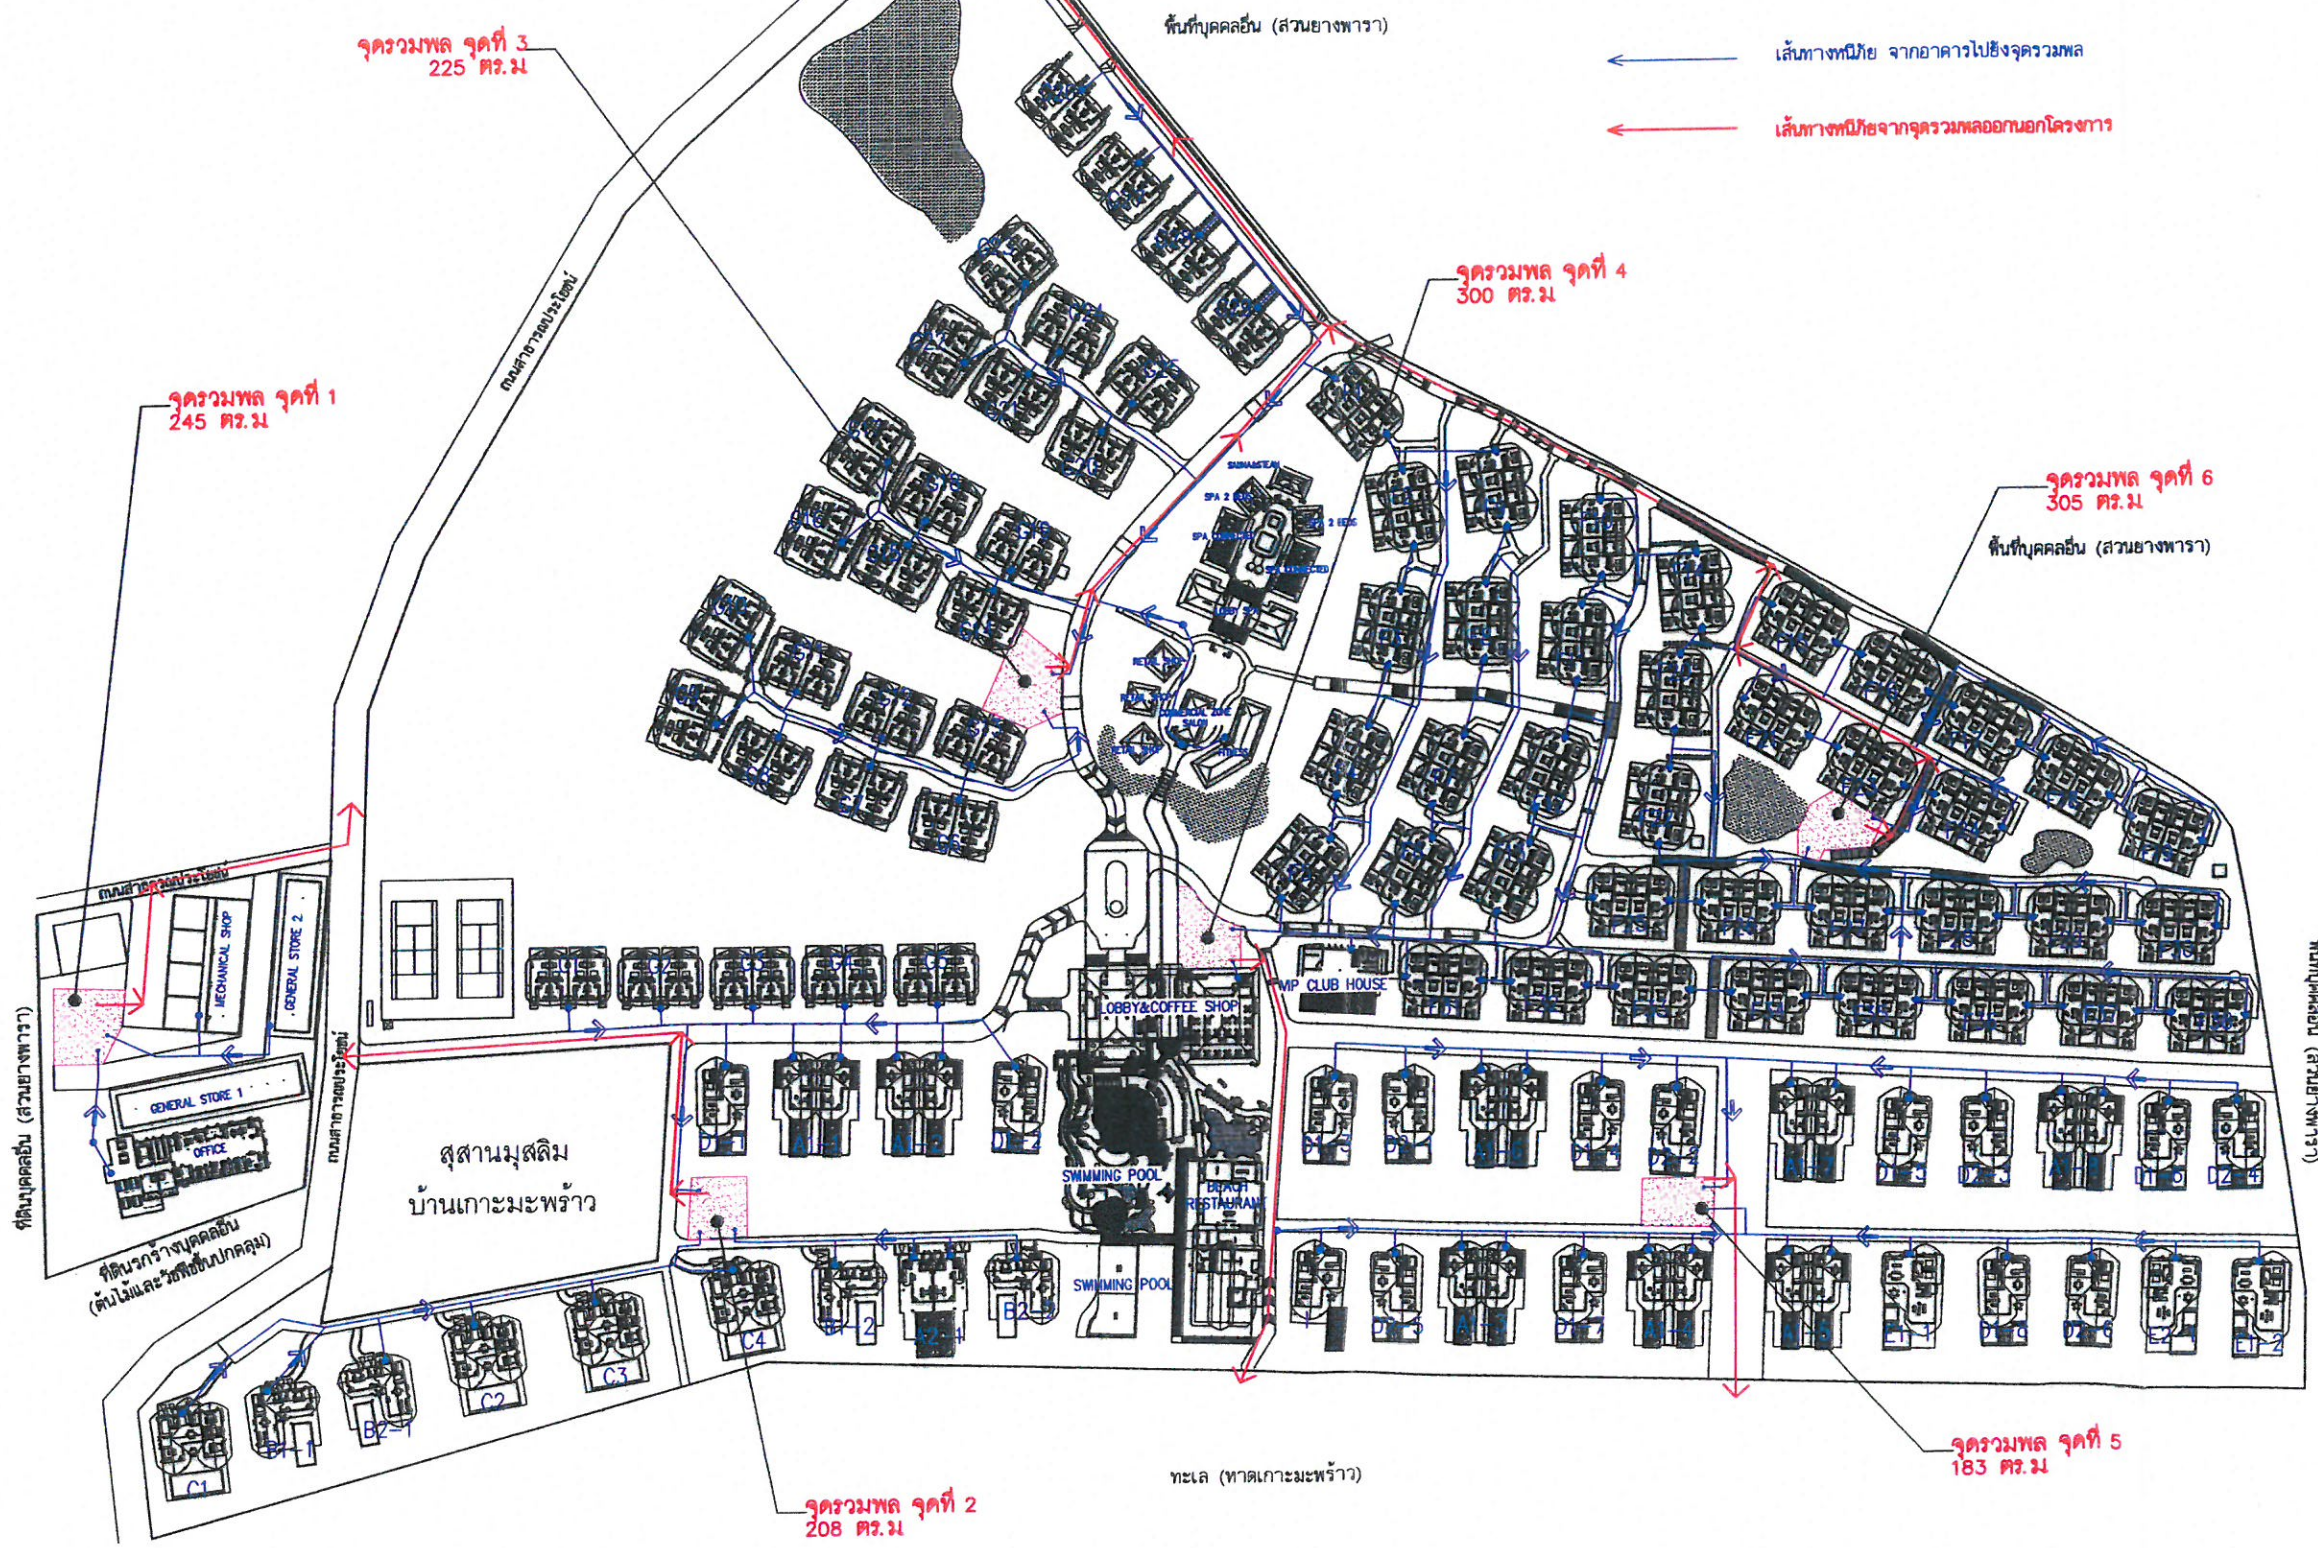
รูปที่ 11 แสดงเส้นทางหนีภัยไปยังจุดรวมพล

ผังแสดงเส้นทางจุดรวมพลออกสู่นอกโครงการ
