รายงานการประเมินผลกระทบสิ่งแวดล้อม

- ชื่อโครงการ : โรงแรม ชาเทรียม เวลเนส
- ที่ตั้งโครงการ : หมู่ที่ 3 ตำบลไม้ขาว อำเภอถลาง จังหวัดภูเก็ต
- ชื่อเจ้าของโครงการ : บริษัท ชาเทรียมวิลล่า (ไม้ขาว) จำกัด
- ที่อยู่เจ้าของโครงการ : เลขที่ 49 อาคารเอเชียเสริมกิจ ซอยพิพัฒน์ (สีลม3) ถนนสีลม แขวงสีลม เขตบางรัก กรุงเทพมหานคร

กรกฎาคม 2564

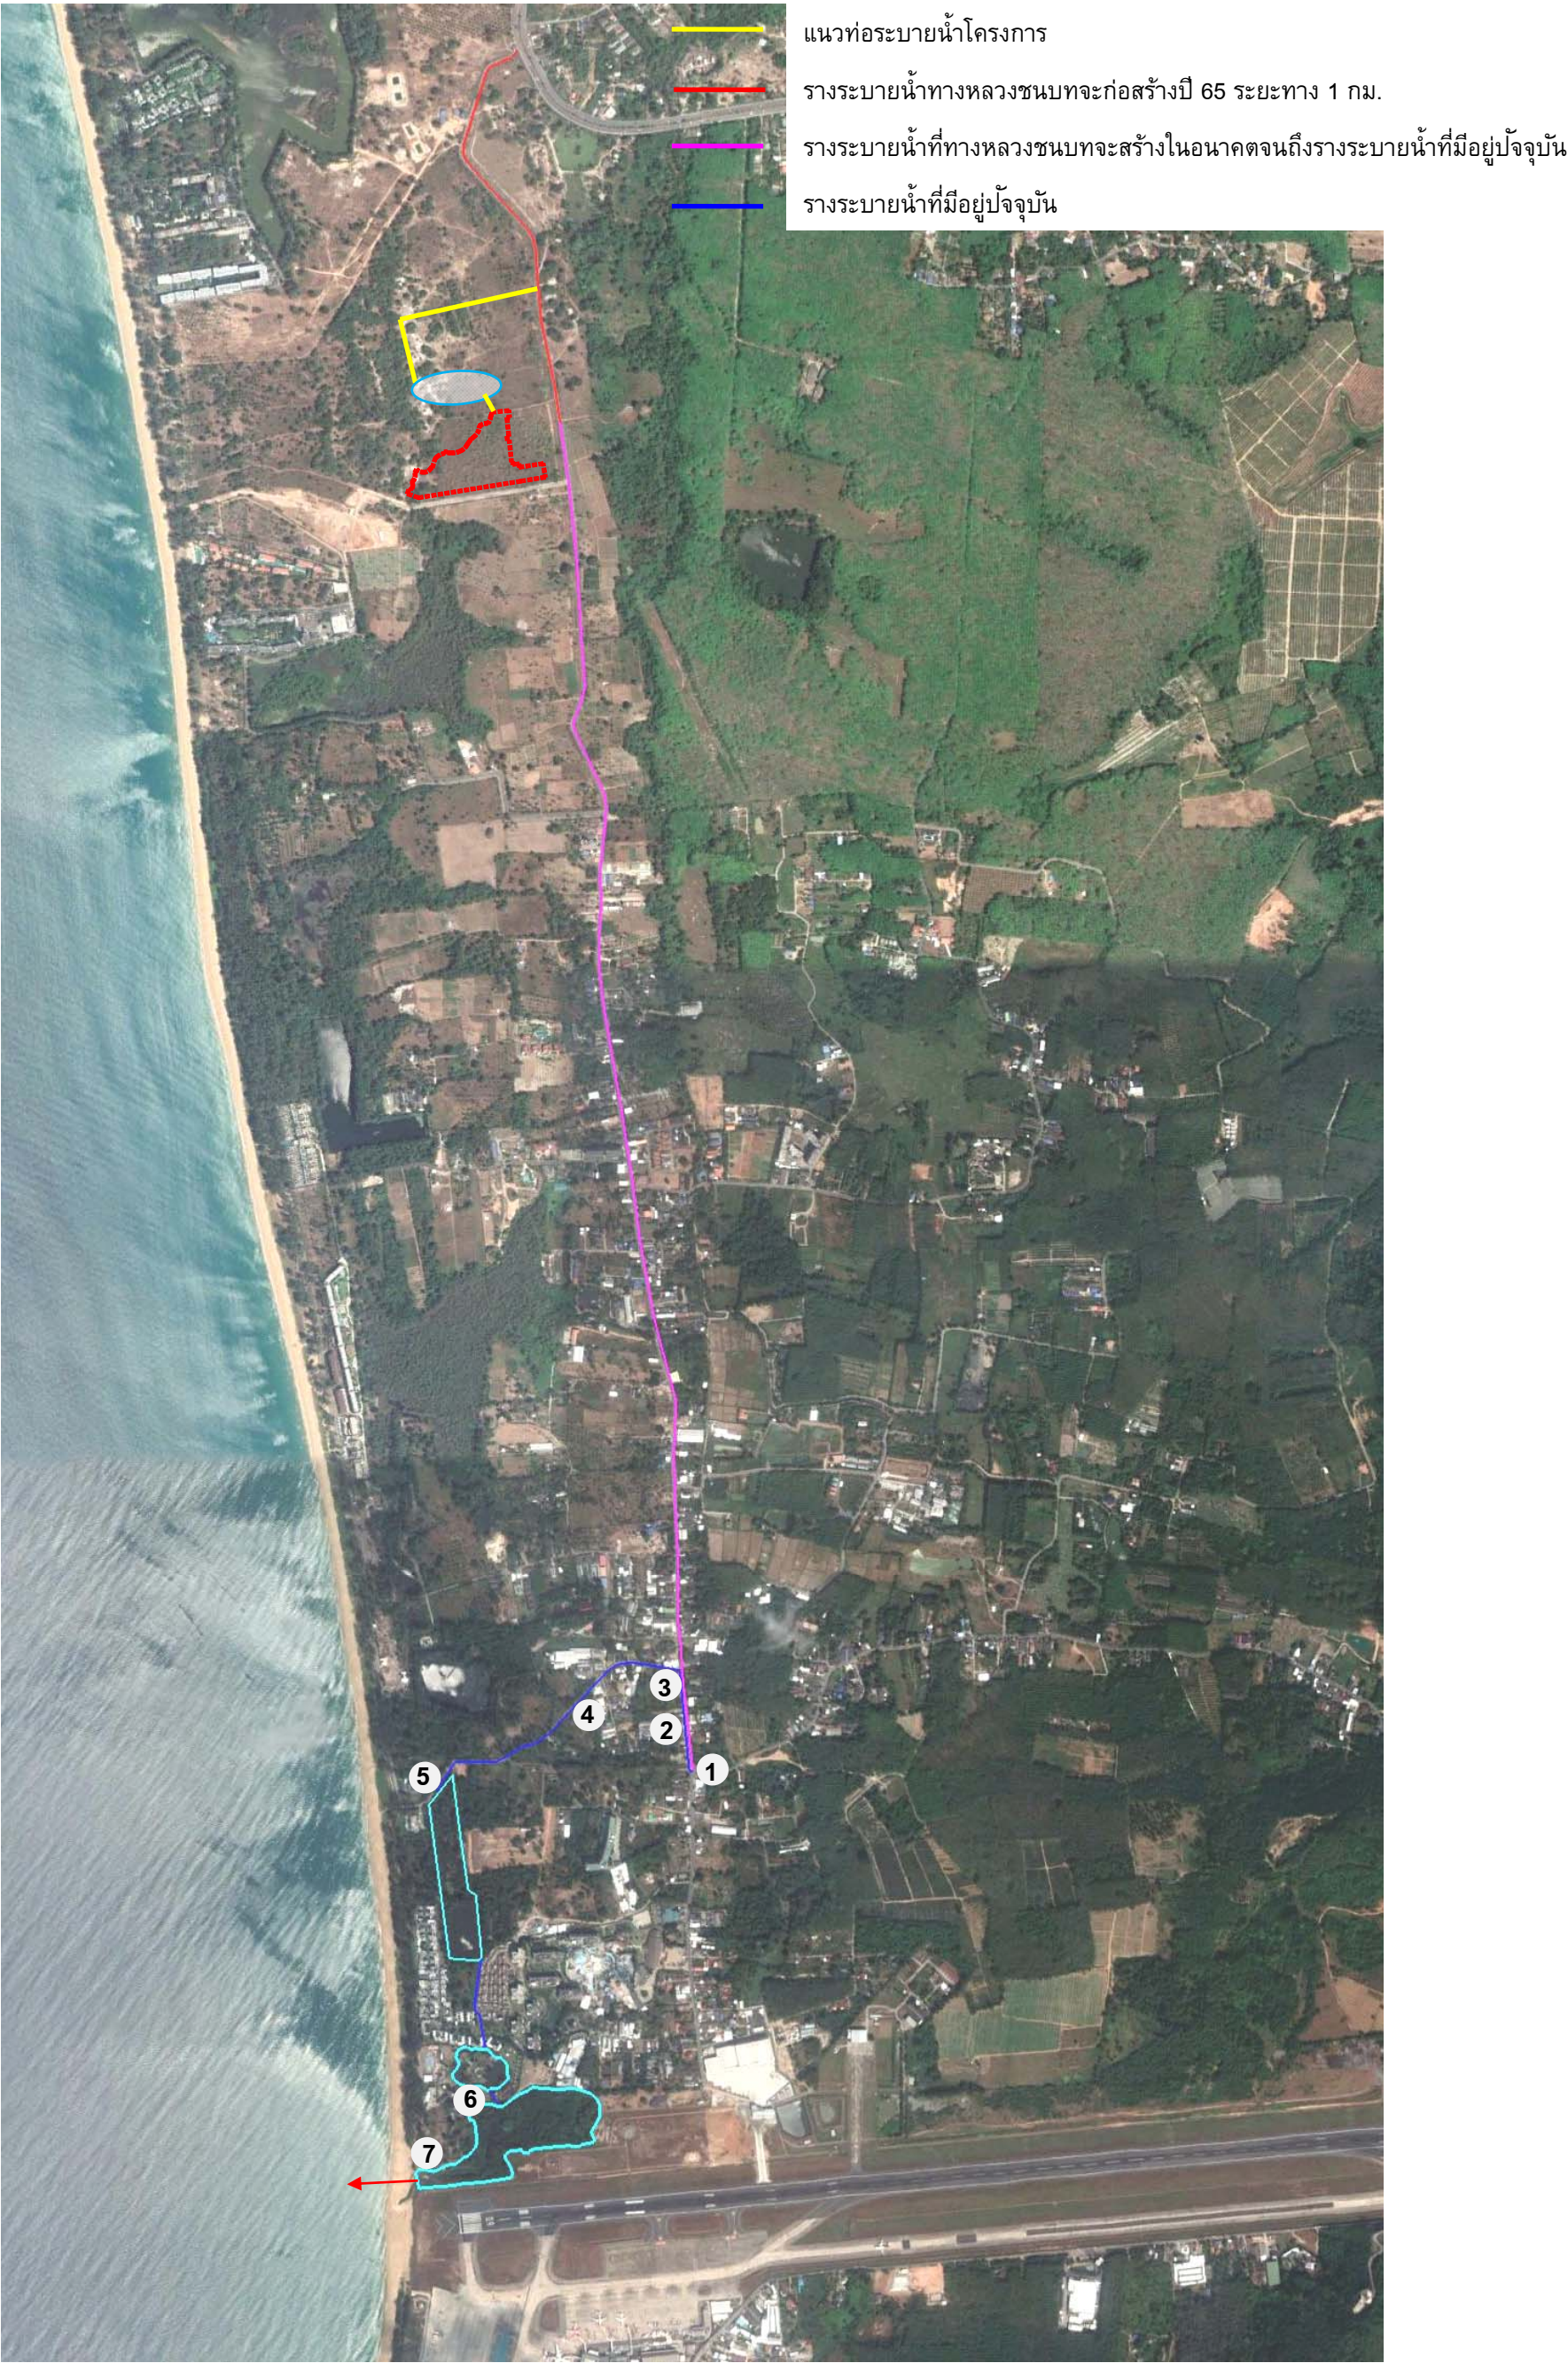
รูปที่ 3-24 ทางระบายน้ำบริเวณพื้นที่โครงการ

สำหรับพื้นที่โครงการไม่มีเส้นทางน้ำตามธรรมชาติไหลผ่าน หรือมีแหล่งน้ำธรรมชาติอยู่ในพื้นที่โครงการแต่อย่างใด โดยทิศทางการระบายน้ำฝนของโครงการจะระบายลงสู่ทะเลหาดไม้ขาว ต่อไปโครงข่ายและทิศทางการไหลของน้ำใกล้เคียงบริเวณพื้นที่โครงการ แสดงดังรูปที่ 3-24 และรูปที่ 3-25
