รายงานฉบับสมบูรณ์
รายงานการประเมินผลกระทบสิ่งแวดล้อม
(ฉบับปกปิดข้อมูลที่มีกฎหมายคุ้มครอง)

ชื่อโครงการ : โรงแรม ชาเทรียม รีสอร์ท

ที่ตั้งโครงการ : หมู่ที่ 3 ตำบลไม้ขาว อำเภอถลาง จังหวัดภูเก็ต

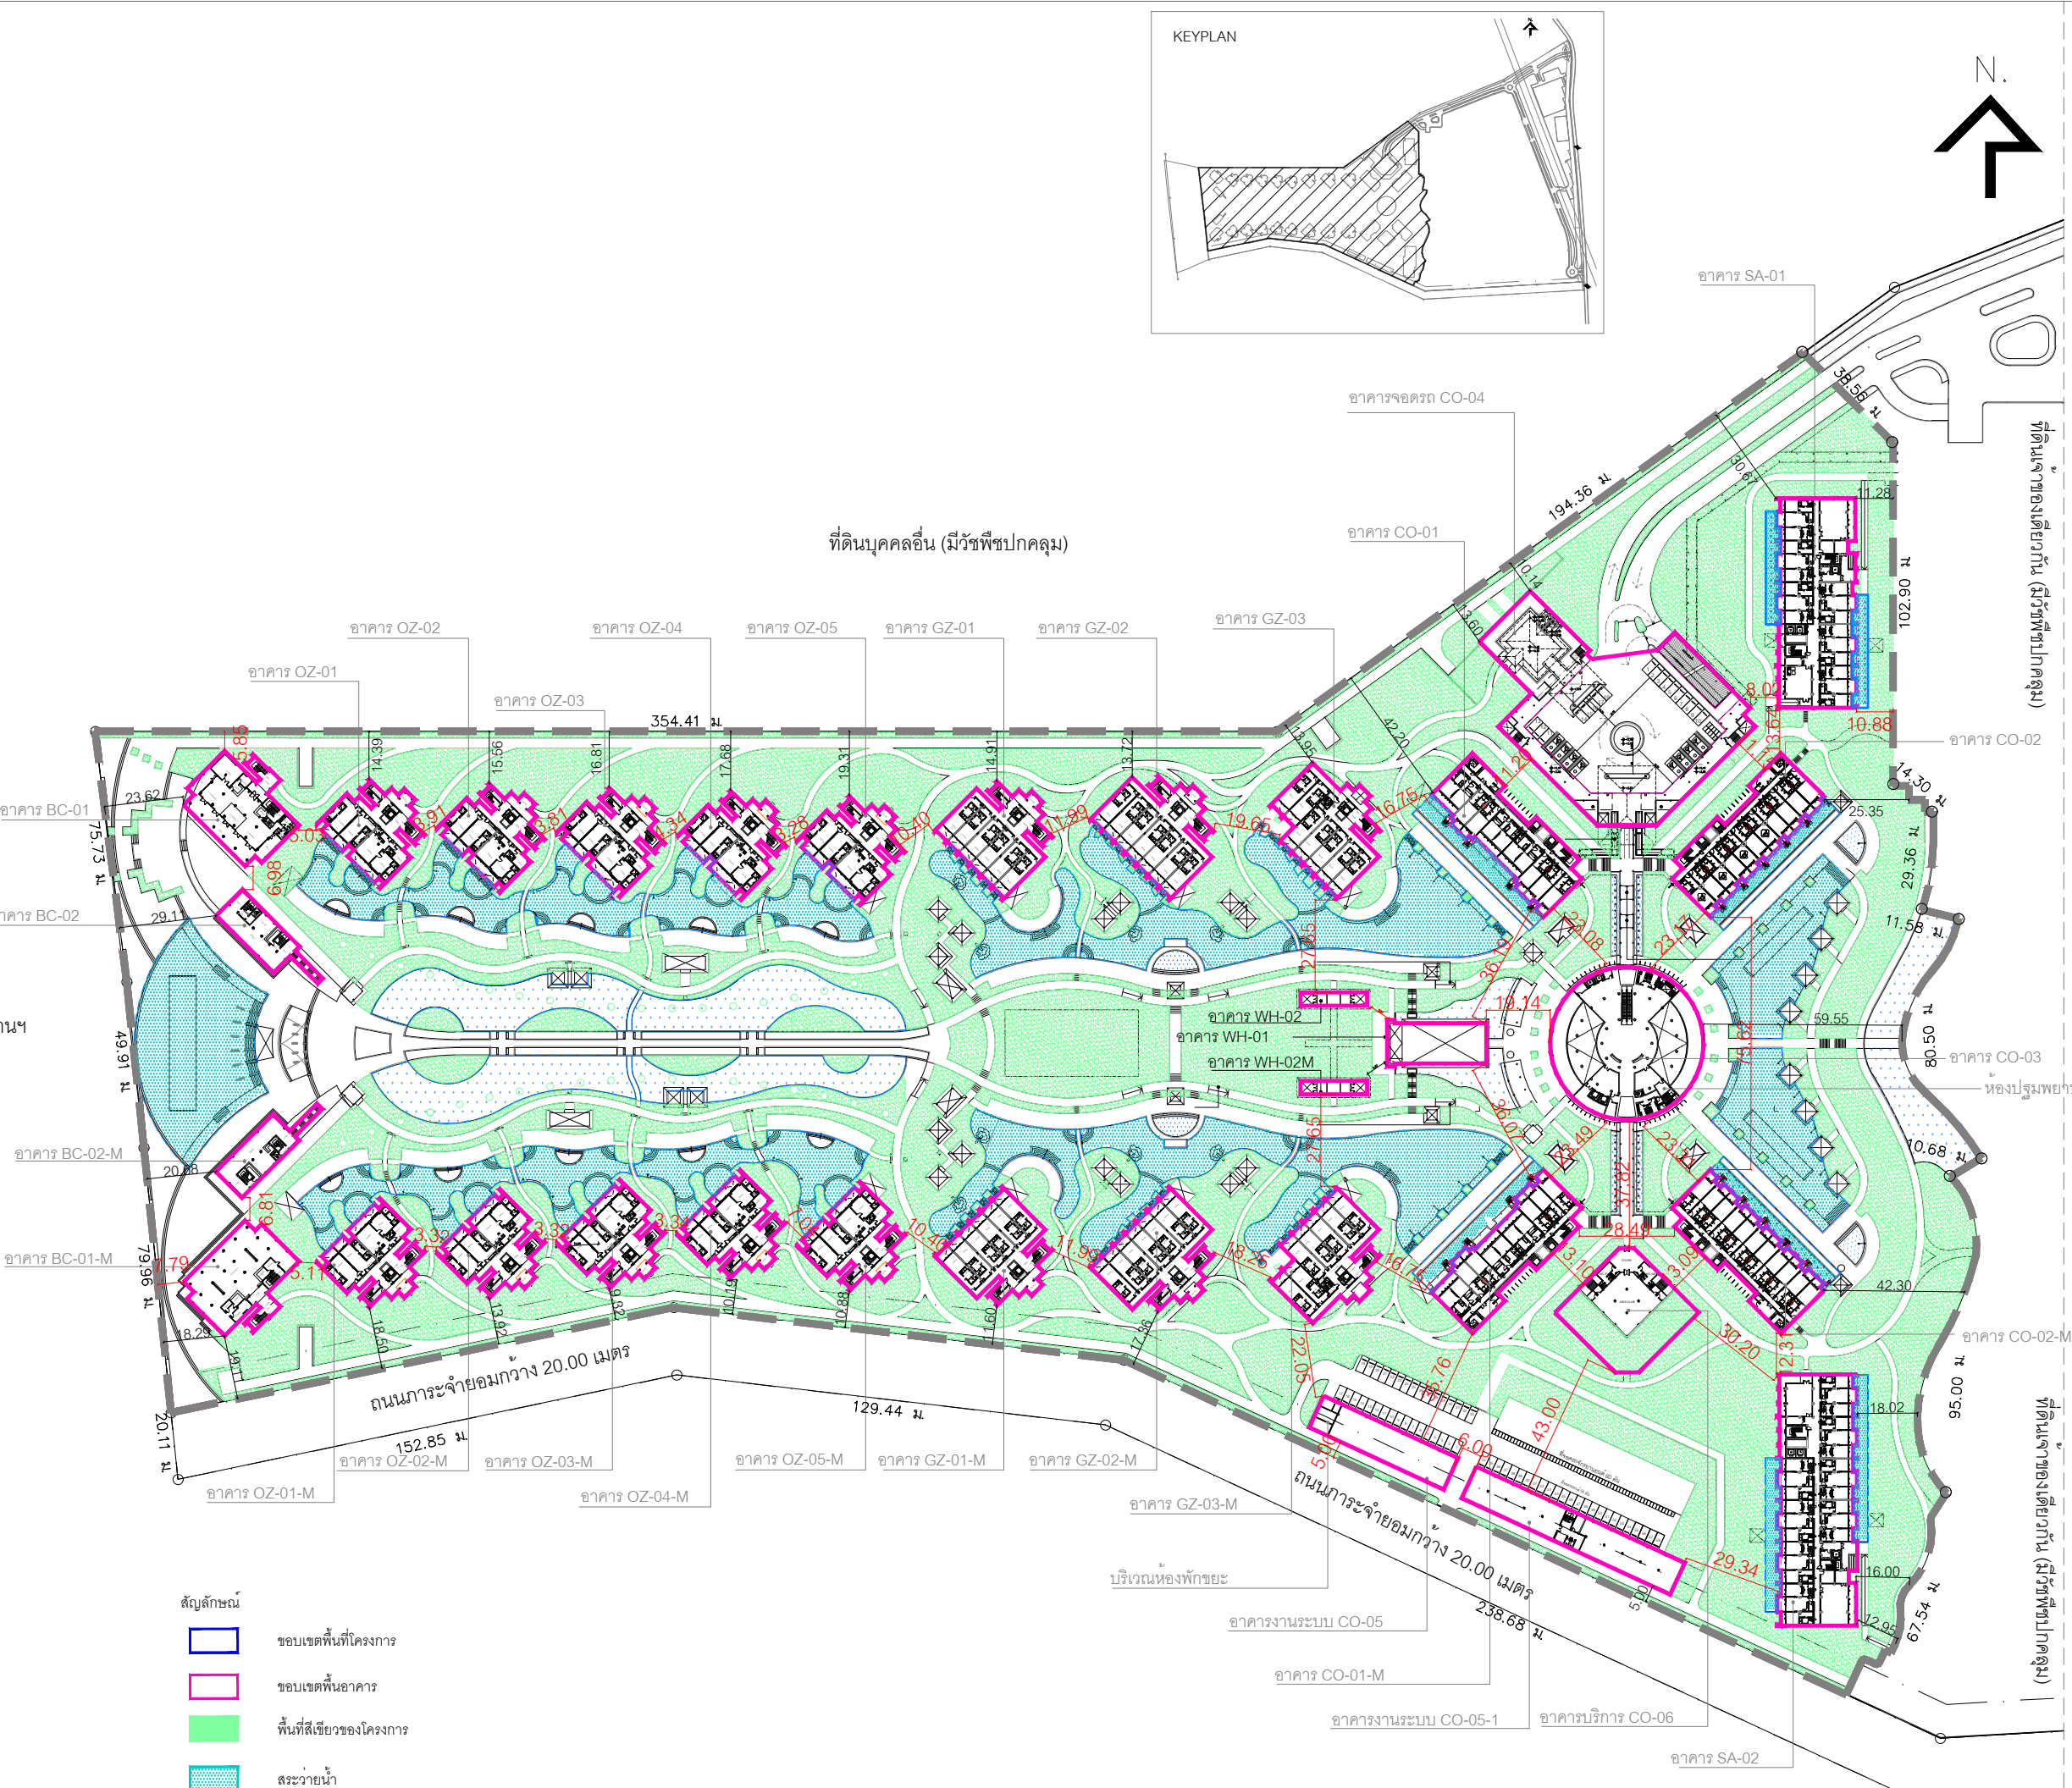
รูปที่ 2-4 ผังบริเวณแสดงระยะถอยร่นของโครงการ

ผังบริเวณโครงการ
SCALE 1:2000

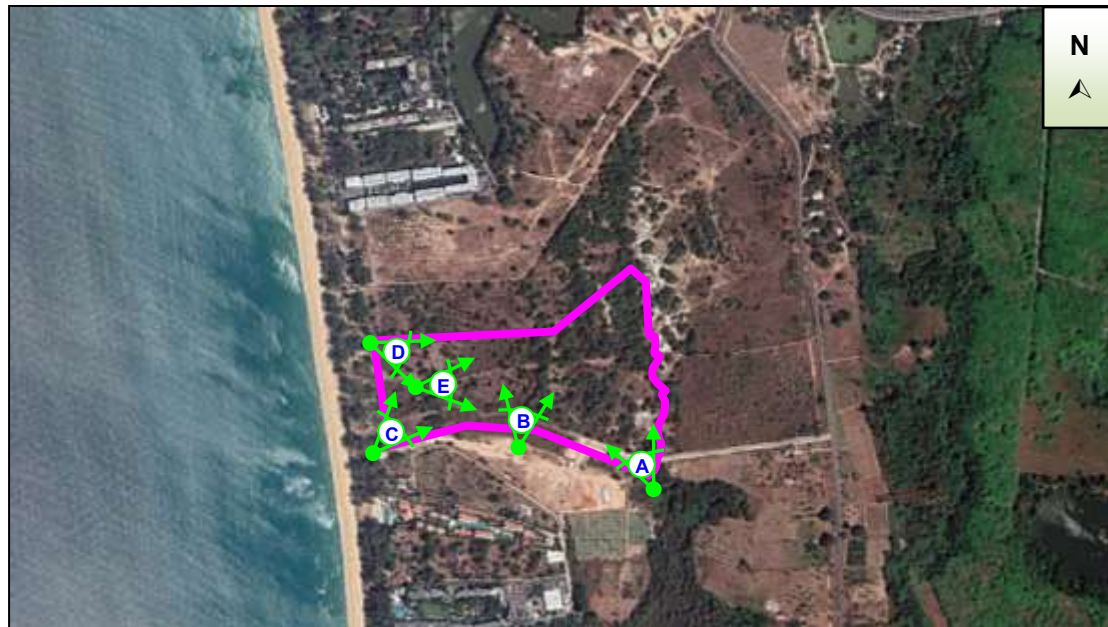
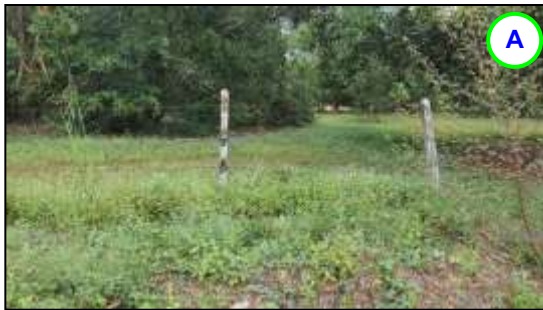
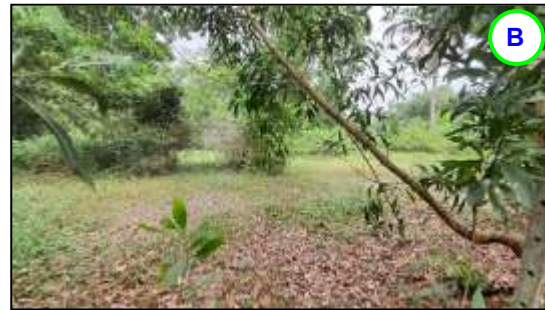
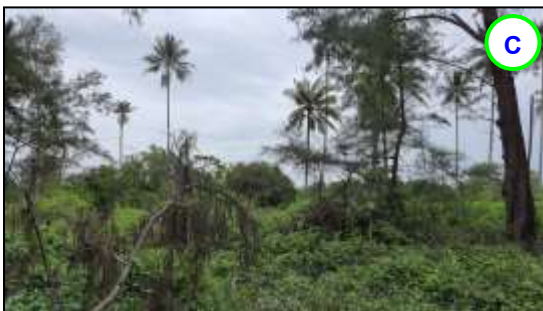
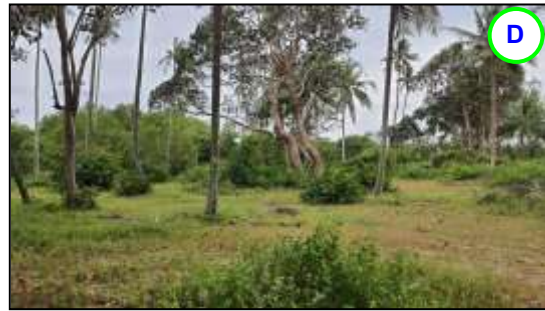
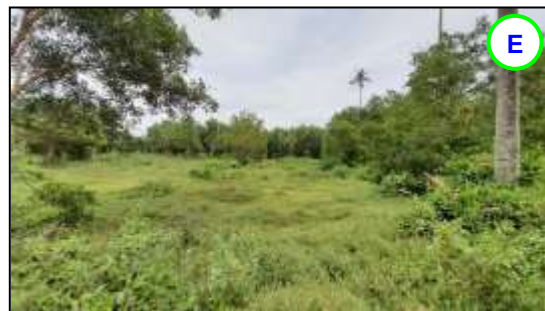
รูปที่ 2-5 สภาพทั่วไปของพื้นที่โครงการ

ที่มา : การสำรวจภาคสนาม, พฤศจิกายน 2563

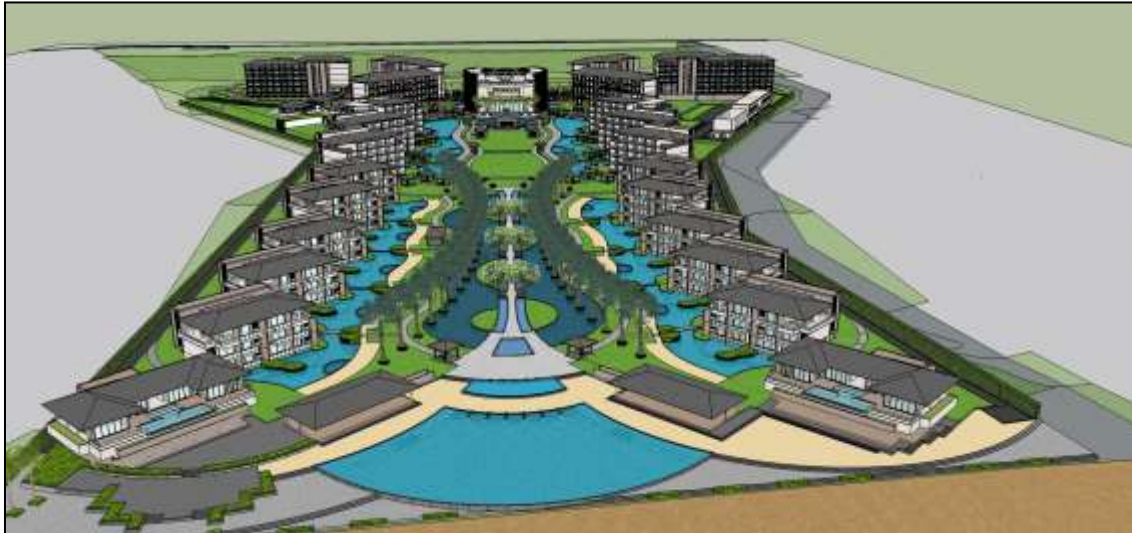
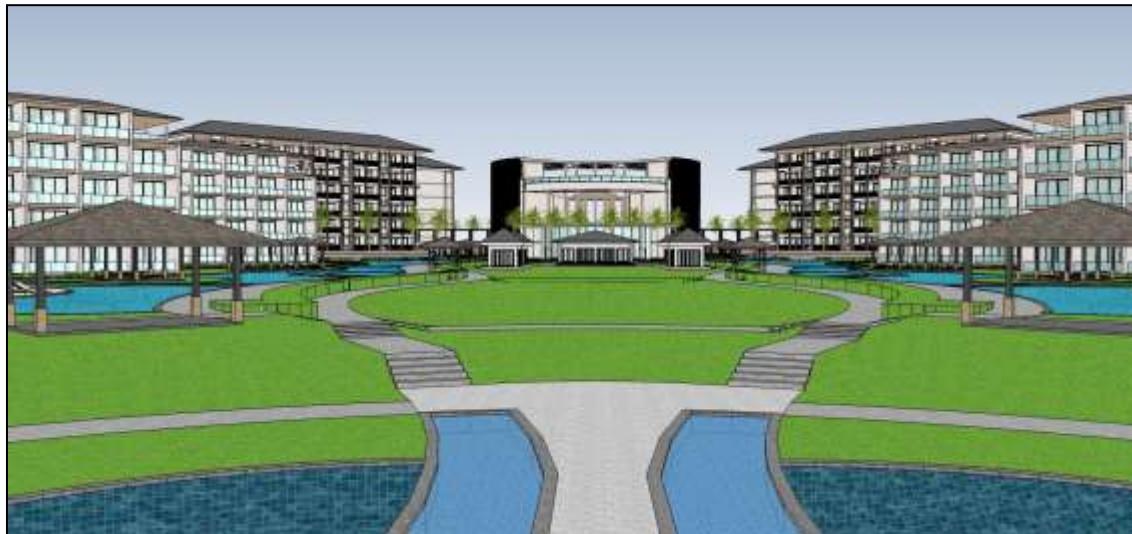
รูปที่ 2-7 ภาพจำลองพื้นที่โครงการ

ที่มา : บริษัท ชาเทรียมวิลล่า (ไม้ขาว) จำกัด

การจัดภูมิสถาปัตยกรรมมีทั้งส่วนที่เป็นภูมิทัศน์แข็ง (Hardscape) และภูมิทัศน์นุ่ม (Softscape) โดยแนวคิดการจัดภูมิสถาปัตยกรรมในส่วนของ Hardscape ส่วนใหญ่เป็นการตกแต่งพื้นผิวของทางเดินบริเวณอาคาร ส่วนแนวคิดการจัดภูมิสถาปัตยกรรมในส่วนของ Softscape นั้นเน้นการตกแต่งโดยปลูกไม้ยืนต้นและไม้พุ่ม รวมทั้งรักษาไม้ยืนต้นเดิมเพื่อเพิ่มความร่มรื่นของพื้นที่ ช่วยลดความกระด้างของโครงสร้างอาคาร ต้นไม้จะช่วยทอนสัดส่วนของอาคาร และลดผลกระทบต่อทัศนียภาพของผู้สัญจรไปมาได้อีกด้วย

ภาพจำลองพื้นที่โครงการ แสดงดังรูปที่ 2-7

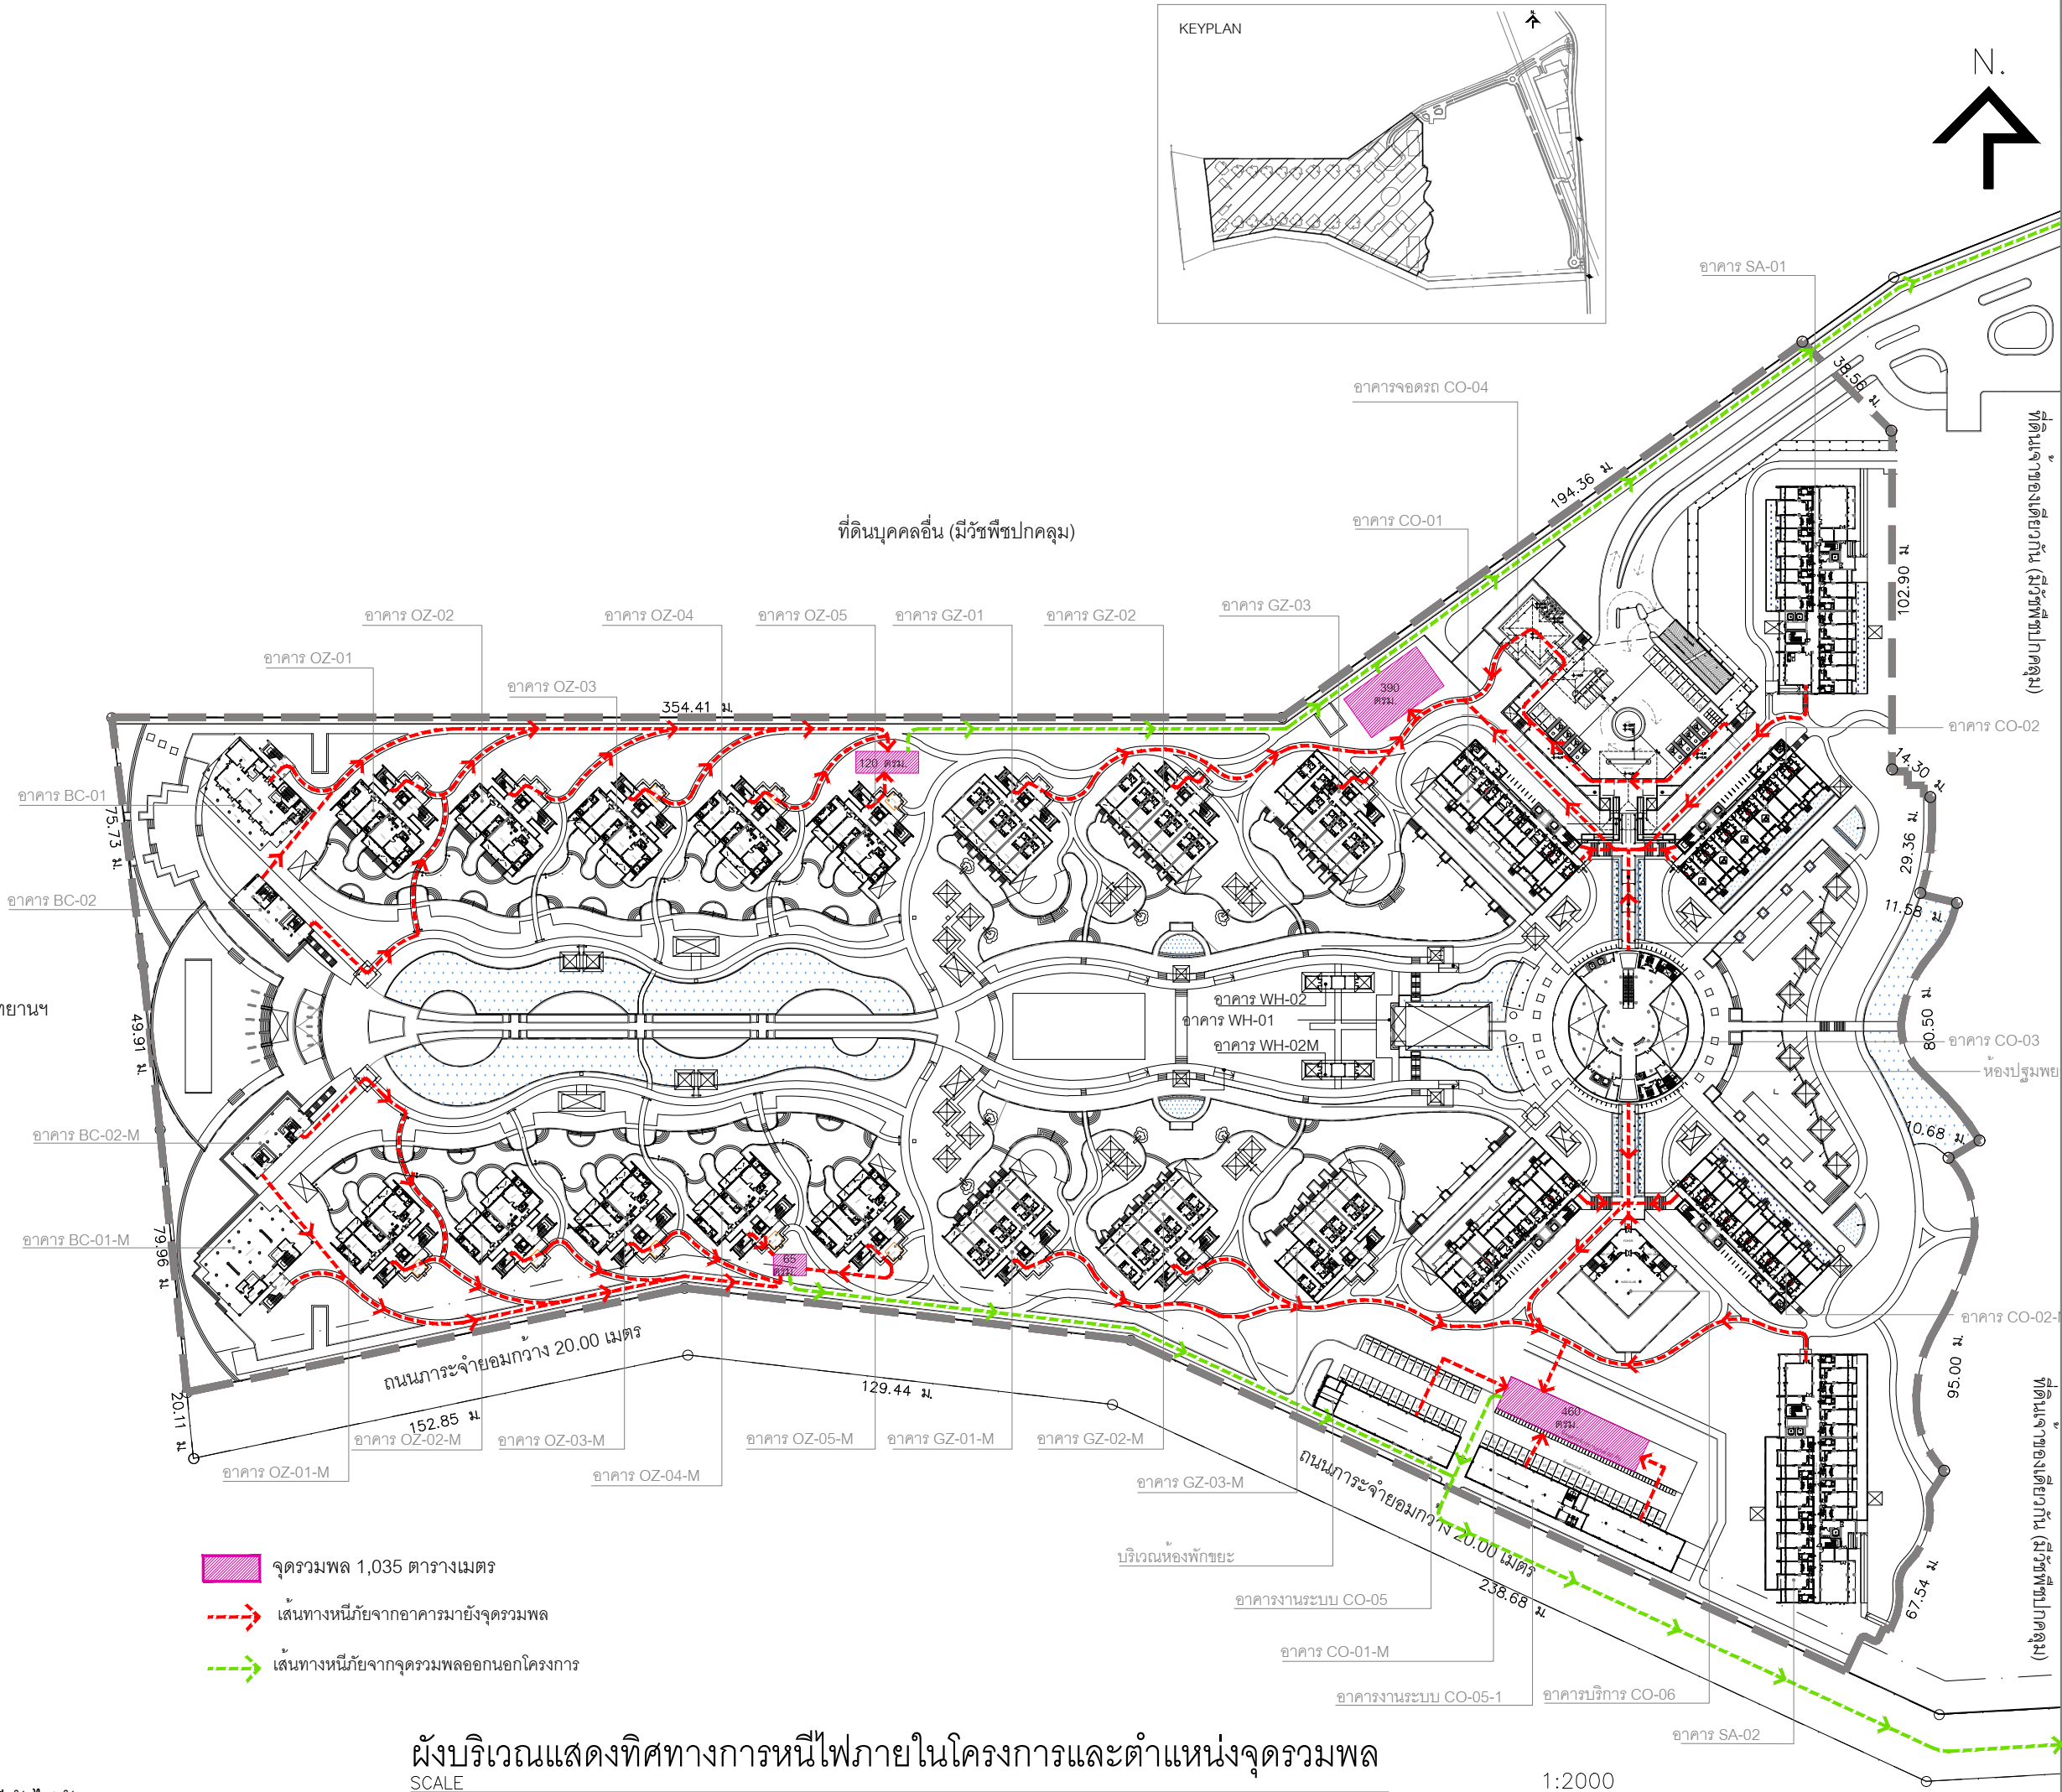
รูปที่ 2-68 ผังเส้นทางหนีภัยไปยังจุดรวมพล

ผังบริเวณแสดงทิศทางการหนีไฟภายในโครงการและตำแหน่งจุดรวมพล
SCALE

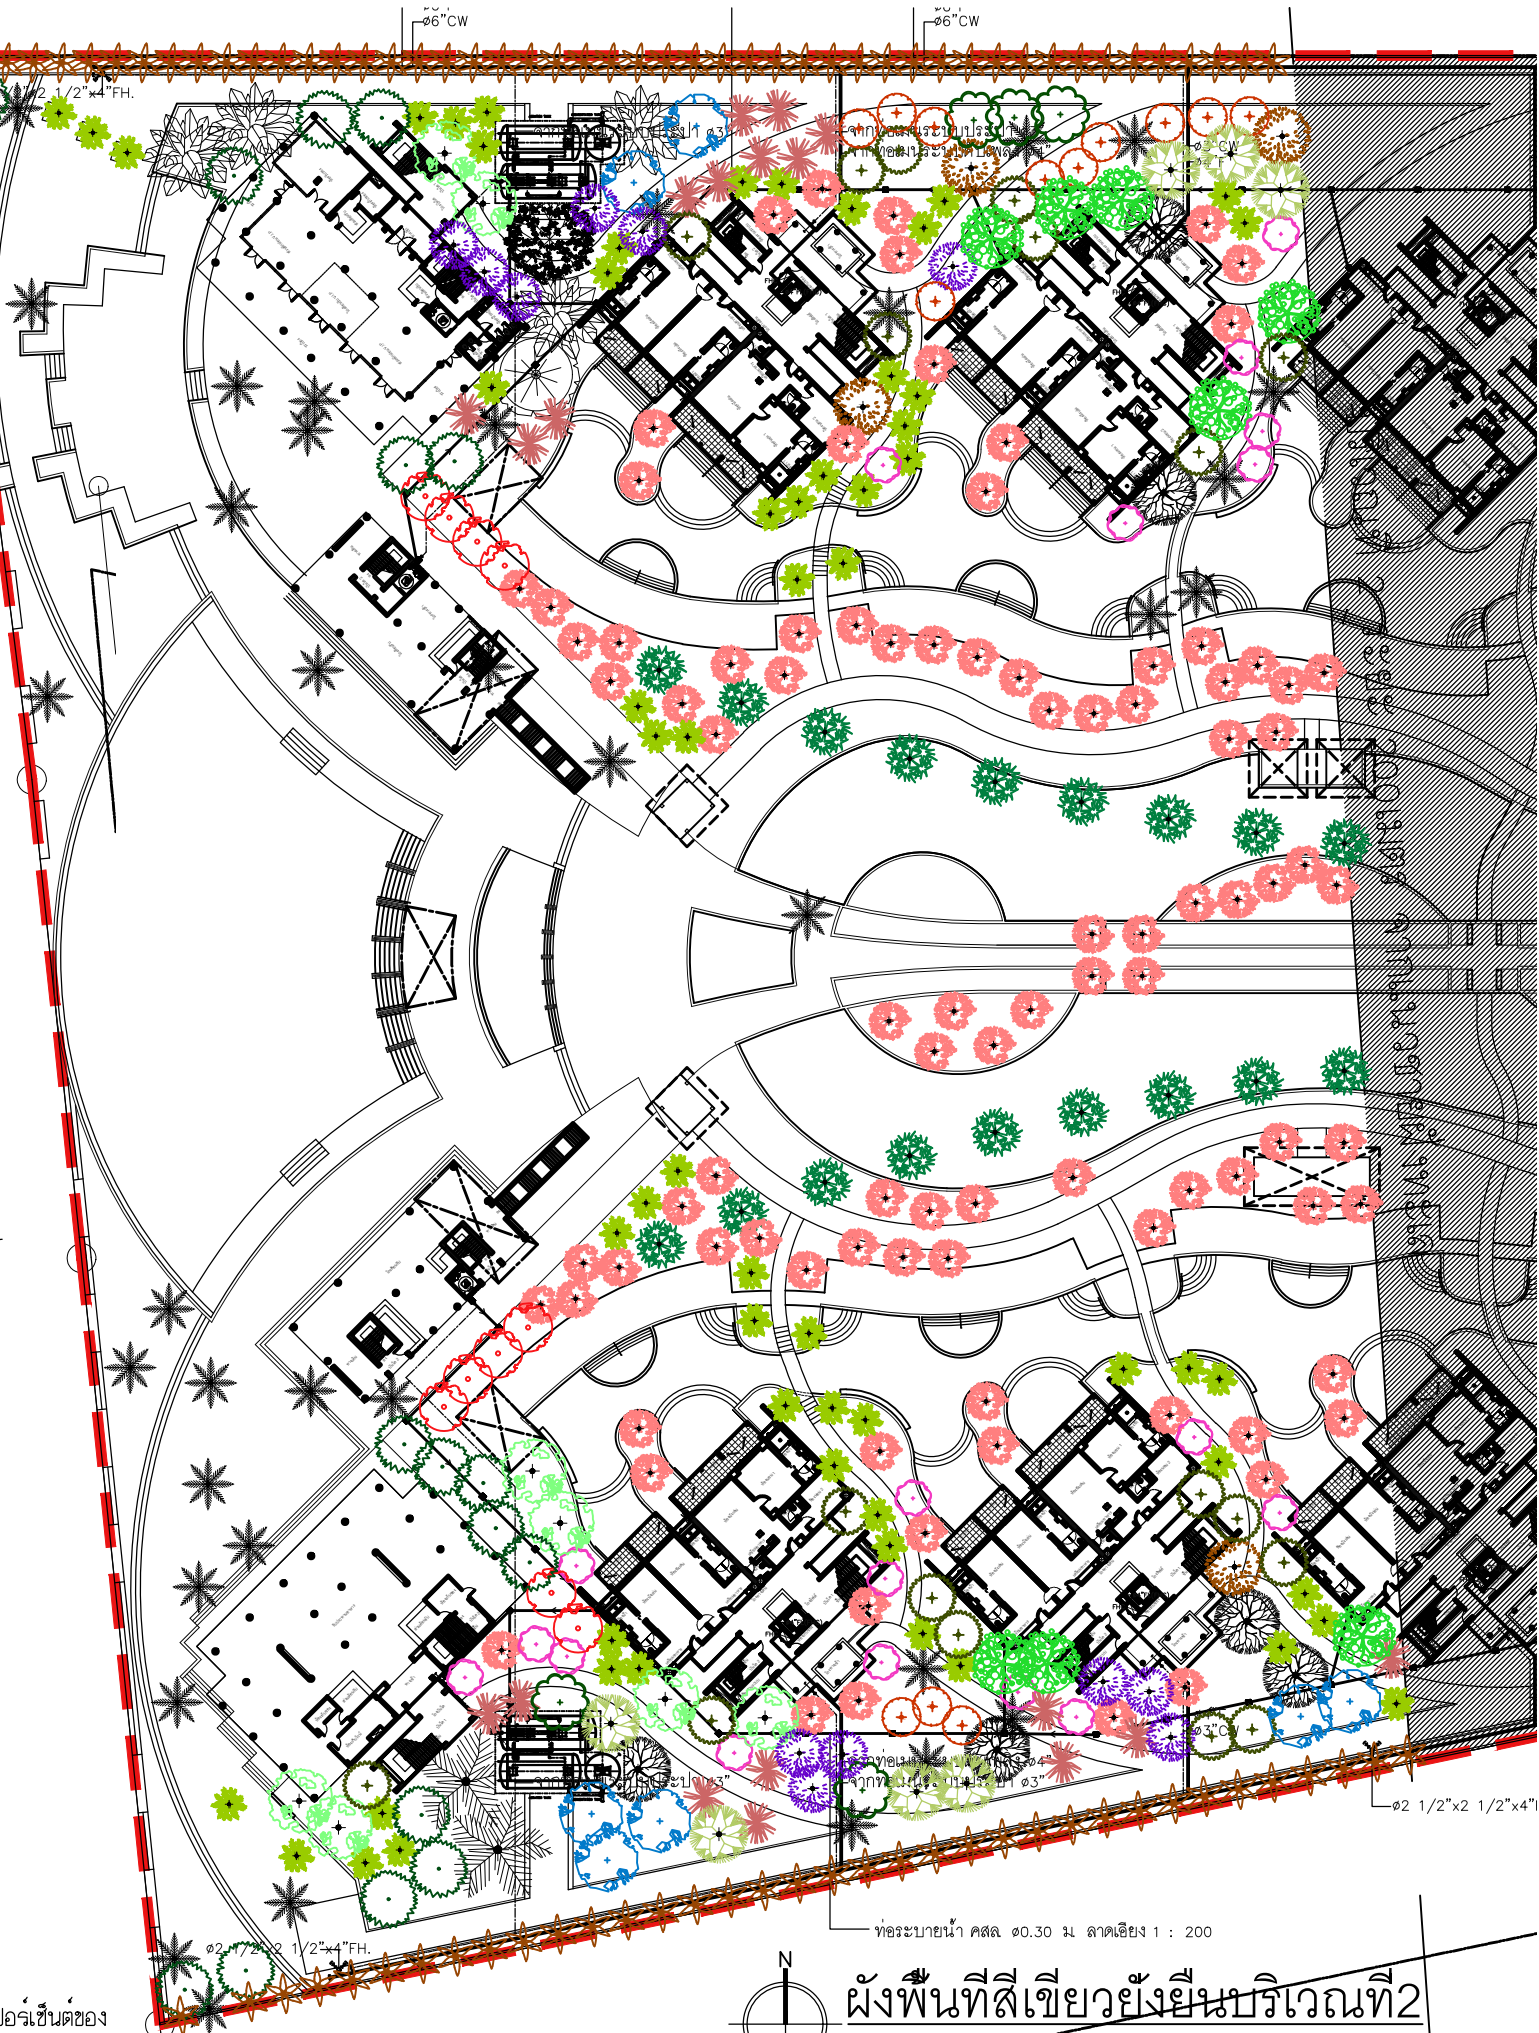
หมายเหตุ : พื้นที่สีเขียวที่ยืนอย่างน้อย 50%ของพื้นที่ว่างในบริเวณที่2 กำหนดให้ไม้ยืนต้น(เรือนพุ่ม5ตรม.) มีไม่น้อยกว่า50เปอร์เซ็นต์ของ
: พื้นที่สีเขียวที่จัดไว้ตามเกณฑ์ ต้องมีพื้นที่ ไม้ยืนต้นไม้ ไม่น้อยกว่า 6,500 ตรม.

บริเวณที่ 1 ระยะ 50เมตร จากแนวชายฝั่งทะเล

ผังพื้นที่สีเขียวที่ยืนบริเวณที่2

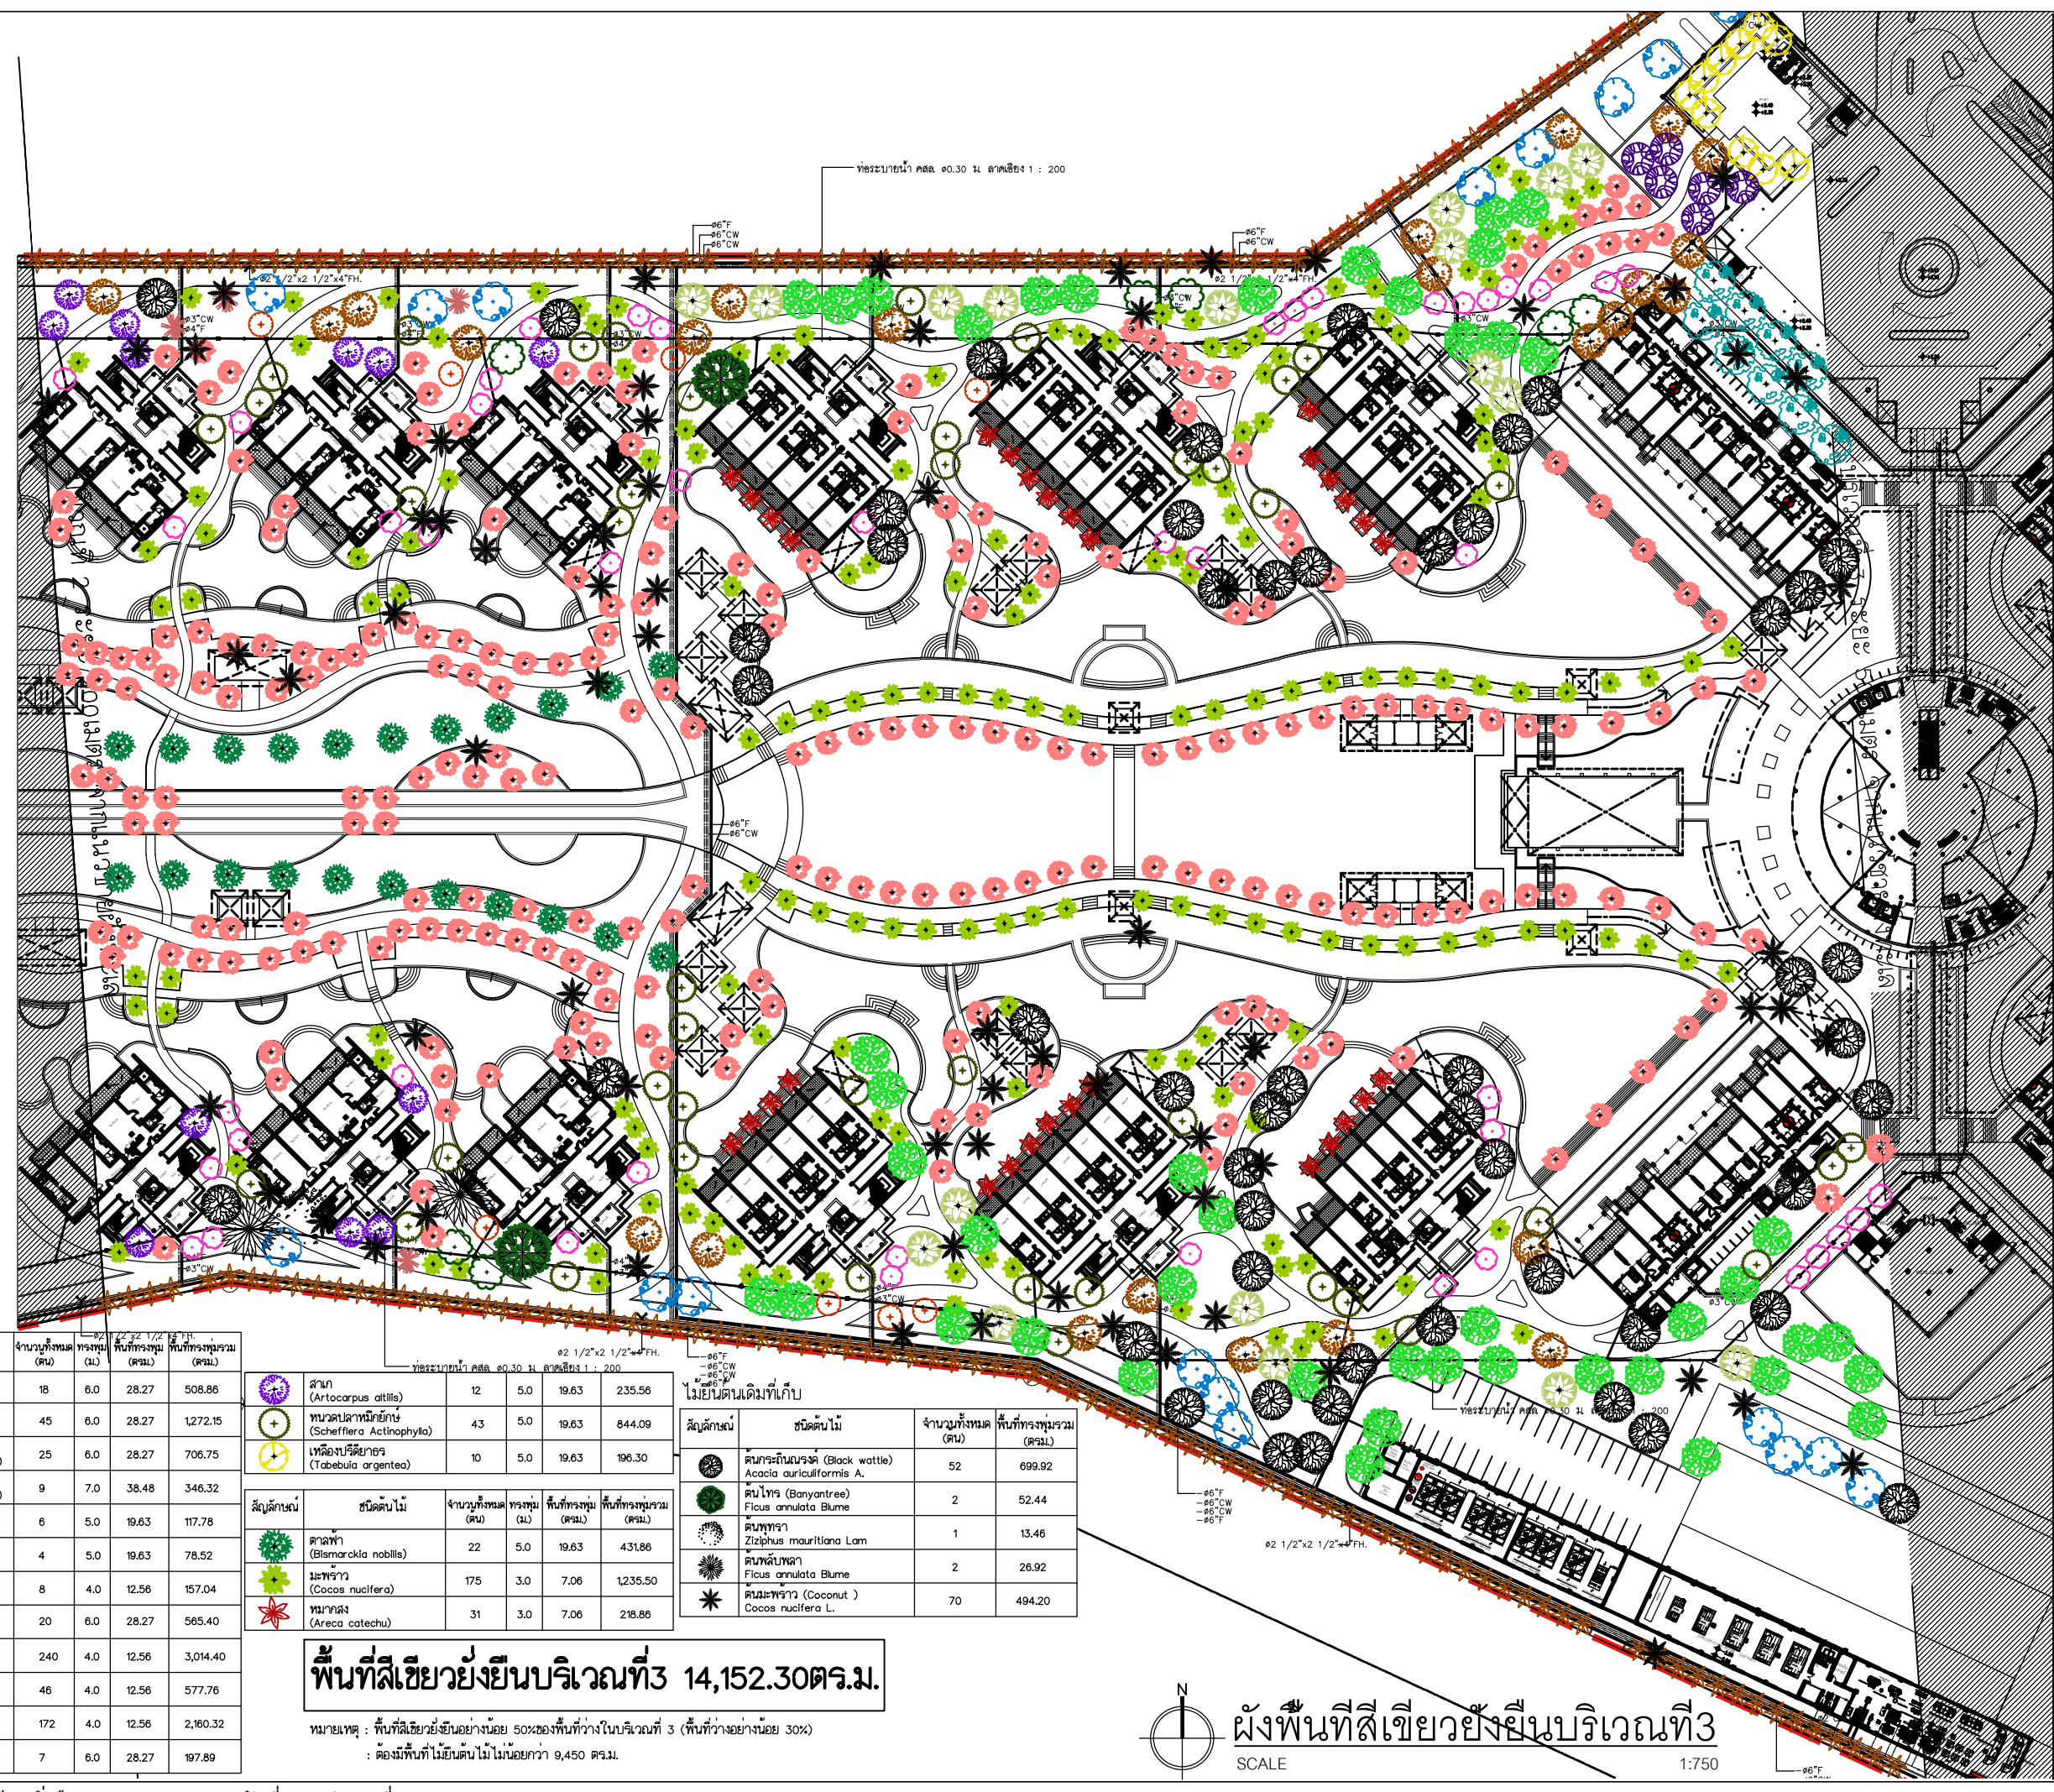
รูปที่ 2-83 ผังพื้นที่สีเขียวที่ยืนตามกฎกระทรวงฉบับที่ 20 บริเวณที่ 2

พื้นที่ปลูกไม้ยืนต้น

สัญลักษณ์	ชนิดต้นไม้	จำนวนทั้งหมด (ต้น)	ทรงกลม (ม.)	พื้นที่ทรงกลม (ตร.ม.)	พื้นที่ทรงกลมรวม (ตร.ม.)
	กันเกรา (Fragaria fragrans)	18	6.0	28.27	508.86
	กะทิง (Colophyllum inophyllum)	45	6.0	28.27	1272.15
	แคนนา (Dolichandrone serrulata)	25	6.0	28.27	706.75
	จักน้า (Barringtonia acutangula)	9	7.0	38.48	346.32
	ตีนเป็ดน้ำ (Cerbera odollam)	6	5.0	19.63	117.78
	เตยทะเล (Pandanus tectorius)	4	5.0	19.63	78.52
	บูกิตทะเล (Hibiscus tiliaceus)	8	4.0	12.56	157.04
	มะฮอกกานันท์ (Swietenia macrophylla)	20	6.0	28.27	565.40
	ลีลาวดี ขาวพวง (Plumeria obtusa)	240	4.0	12.56	3,014.40
	ลีลาวดี 3 สี (Plumeria acuminata)	46	4.0	12.56	577.76
	สนทะเล (Cassurina equisetifolia)	172	4.0	12.56	2,160.32
	สาหร่าย (Mammea siamensis)	7	6.0	28.27	197.89

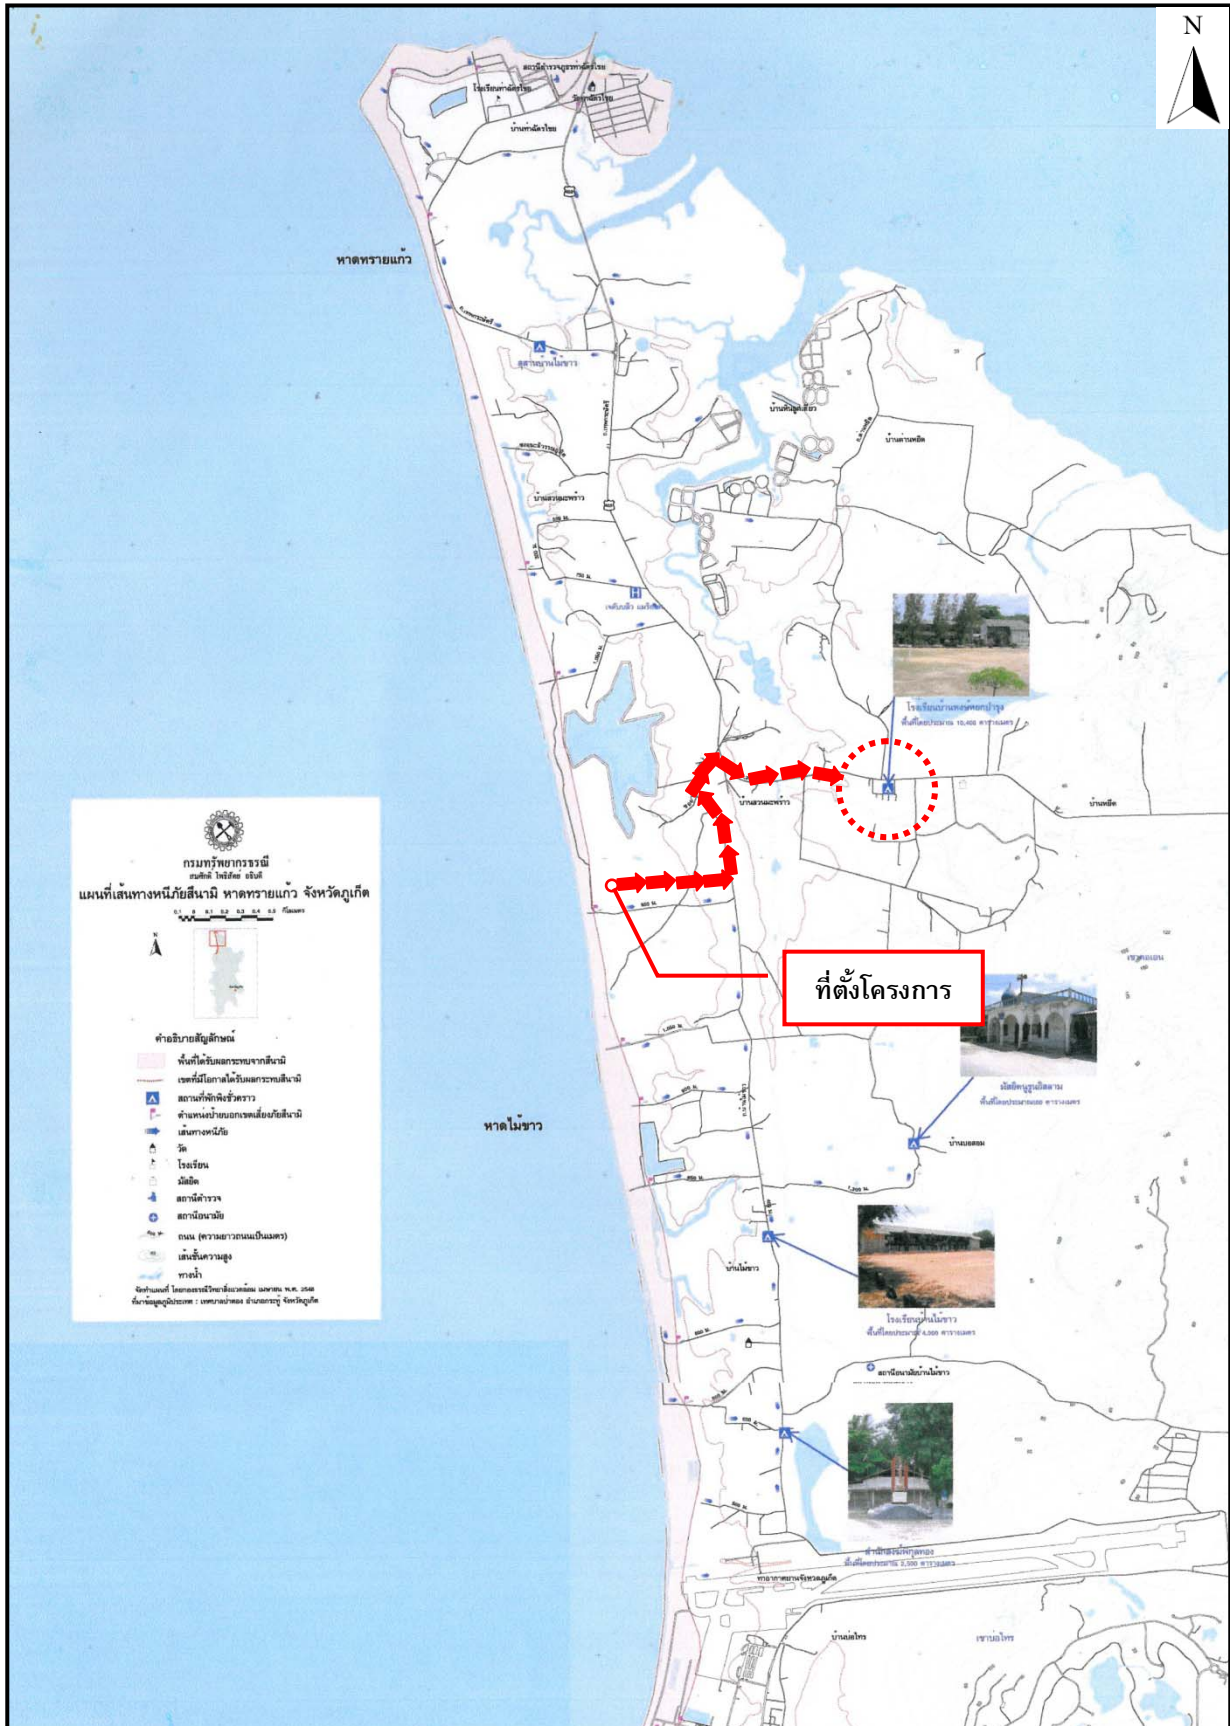
รูปที่ 3-9 แผนที่แสดงการแบ่งพื้นที่ เส้นทางหนีภัยสึนามิ และสถานที่พักพิงชั่วคราว

ที่มา : แผน (เฉพาะกิจ) อพยพประชาชนและช่วยเหลือผู้ประสบภัยพิบัติภัยสึนามิ ปี 2551

ทั้งนี้ เมื่อเกิดคลื่นสึนามิหอแจ้งเตือนภัยจะรับสัญญาณเตือนภัยผ่านดาวเทียมหรือคลื่น VHF เพื่อแจ้งเตือนภัยแก่ประชาชน ซึ่งหอแจ้งเตือนภัยที่อยู่ใกล้โครงการมากที่สุด อยู่บริเวณศาลเจ้าไท่เลี่ยนเก้ง มีระยะทางห่างจากพื้นที่โครงการประมาณ 2.0 กิโลเมตร เพื่อให้สามารถอพยพไปยังสถานที่อพยพที่ปลอดภัยของพื้นที่โครงการได้ทันเวลาที่ ซึ่งสถานที่อพยพที่ปลอดภัยของพื้นที่โครงการ ได้แก่ ศูนย์อพยพโรงเรียนหงษ์หยกบำรุง ซึ่งมีระยะทางห่างจากพื้นที่โครงการประมาณ 1.8 กิโลเมตร แผนที่เส้นทางการอพยพและศูนย์อพยพชั่วคราว “สึนามิ” ในเขตพื้นที่ตำบลไม้ขาว (ดังรูปที่ 3-9)

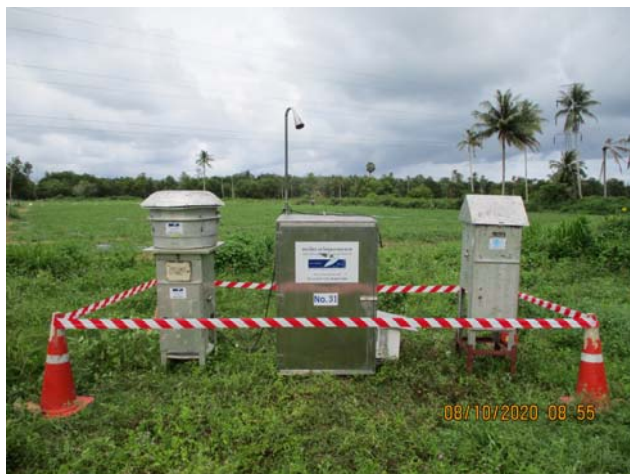
รูปที่ 3-11 ตำแหน่งการตรวจวัดคุณภาพอากาศบริเวณพื้นที่โครงการ

ที่มา : บริษัท เอ็นไวรอนเม้นท์ รีเสิร์ช แอนด์ เทคโนโลยี จำกัด, ตุลาคม 2563

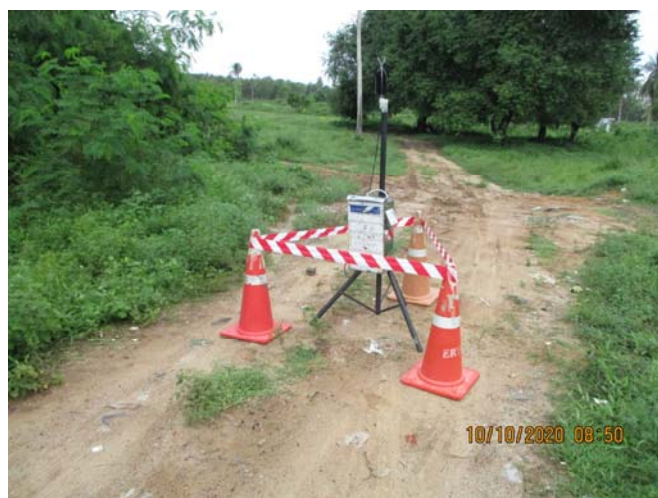
รูปที่ 3-12 ตำแหน่งการตรวจวัดเสียงบริเวณพื้นที่โครงการ

ที่มา : บริษัท เอ็นไวรอนเมนท์ รีเสิร์ช แอนด์ เทคโนโลยี จำกัด, ตุลาคม 2563

สำหรับระดับเสียงบริเวณพื้นที่โครงการ ในระหว่างวันที่ 8-11 ตุลาคม 2563 (ตำแหน่งการตรวจวัดเสียงแสดงดังรูปที่ 3-12) โดย บริษัท ภูเก็ต เอ็นไวรอนเมนทอล เซอร์วิส จำกัด มอบหมายให้บริษัท เอ็นไวรอนเมนท์ รีเสิร์ช แอนด์ เทคโนโลยี จำกัด เข้าทำการตรวจวัด พบว่า ค่าระดับเสียงเฉลี่ย 24 ชั่วโมง และค่าระดับเสียงสูงสุดมีค่าไม่เกินมาตรฐาน รายละเอียดแสดงดัง ตารางที่ 3-7

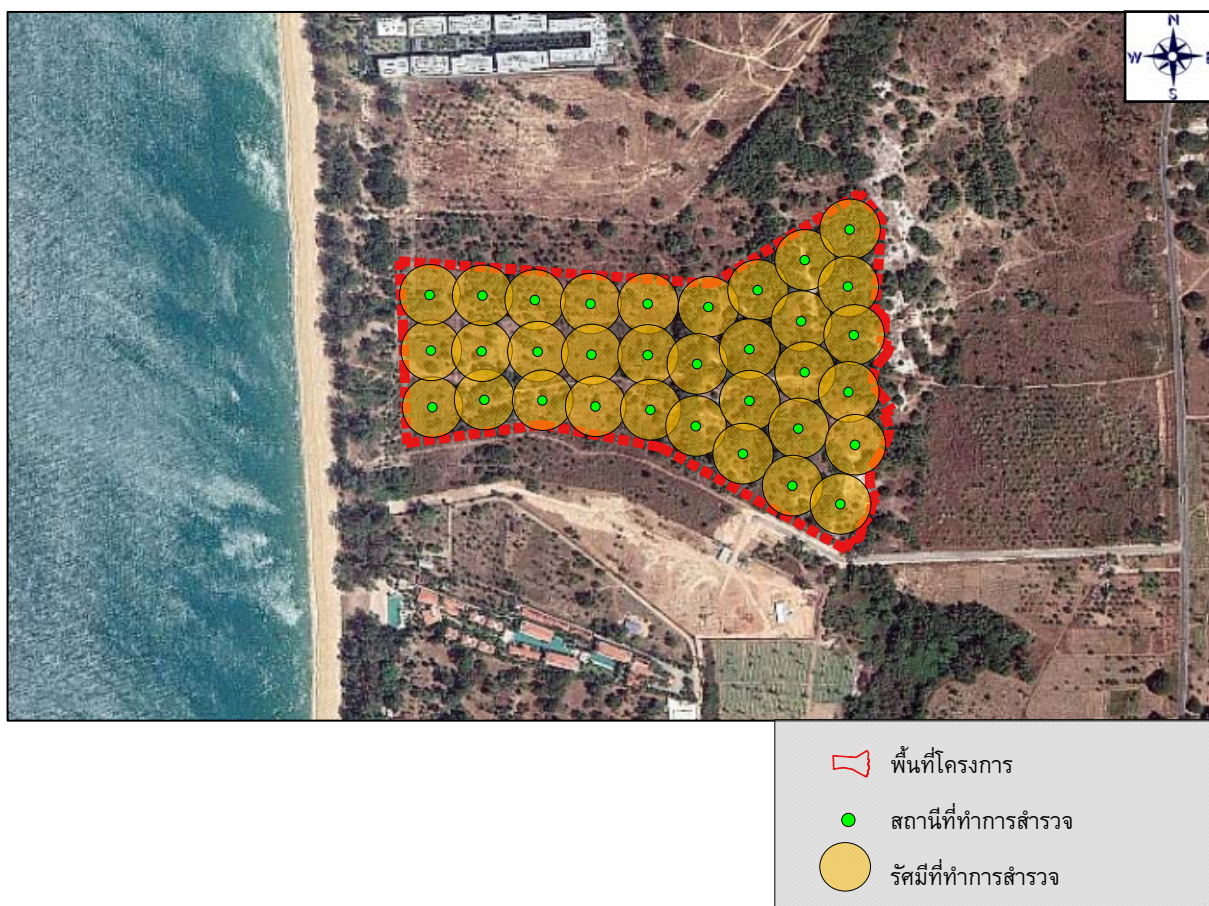
รูปที่ 3-15 สถานที่ทำการสำรวจพรรณไม้ในโครงการ

ที่มา : ดัดแปลงจากภาพถ่ายดาวเทียม QuickBird จาก www.googleearth.com และการสำรวจภาคสนาม, พฤศจิกายน 2563

พื้นที่บริเวณโครงการลักษณะเป็นพื้นที่ราบ โครงการได้มีการสำรวจความหลากหลายทางชีวภาพของพรรณไม้ที่อยู่ในโครงการ โดยจะศึกษาข้อมูลที่เกี่ยวข้องเชิงพื้นที่ ข้อมูลทุติยภูมิที่เกี่ยวกับการสำรวจ พรรณไม้ในพื้นที่ศึกษา เพื่อประกอบการพิจารณาเลือกตำแหน่งสำรวจ โดยโครงการจะศึกษาและเก็บรวบรวมข้อมูลพรรณไม้ในภาคสนาม ออกสำรวจและถ่ายภาพ พรรณไม้ในภาคสนาม เพื่อนำมาหาชื่อพรรณไม้ที่พบในพื้นที่โครงการ ซึ่งในการสำรวจจะใช้วิธีเดินสำรวจตามสถานีที่กำหนดไว้ (Instantaneous Point Count) โดยผู้สังเกตกำหนดจุดแล้วประจำตำแหน่งนั้น กวาดสายตามองไปรอบจุดสังเกต เพื่อบันทึกสิ่งที่พบเห็น (การจัดการ สำรวจ ติดตามทรัพยากรทางบกและทางทะเล, 2553) แสดงดังรูปที่ 3-15

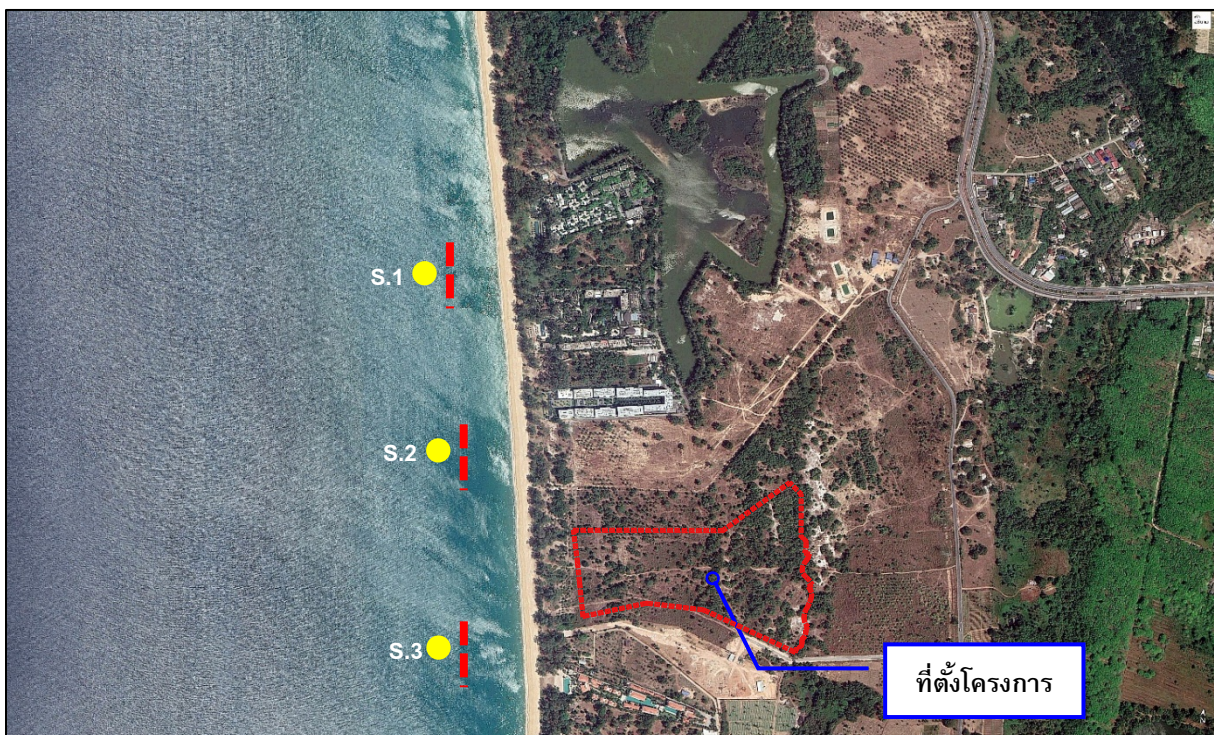
รูปที่ 3-22 สถานีศึกษา บริเวณหาดไม้ขาว

จากการสำรวจภาคสนามของบริษัทที่ปรึกษาบริเวณหาดไม้ขาว ตำบลไม้ขาว อำเภอถลาง จังหวัดภูเก็ต เมื่อวันที่ 16 พฤศจิกายน 2562 ผู้ทำการสำรวจ ได้แก่ นางสาวทศวรรณ หานุกาพ วท.บ. (เทคโนโลยีทางทะเล) วท.ม. (เทคโนโลยีและการจัดการสิ่งแวดล้อม) และนายชอและ หลังเกตุ วท.บ. (วิทยาศาสตร์สิ่งแวดล้อม) โดยกำหนดจุดสำรวจขนานกับแนวชายฝั่ง บริเวณหาดไม้ขาว จำนวน 3 สถานี (S.1-S.3) โดยทำการสำรวจระยะห่างจากชายฝั่งประมาณ 100 เมตร ได้แก่ สถานีสำรวจที่ 1 ถึง สถานีสำรวจที่ 3 (S.1-S.3) ตำแหน่งการสำรวจแสดงดังรูปที่ 3-22
