รายงานฉบับสมบูรณ์
รายงานการประเมินผลกระทบสิ่งแวดล้อม
(ฉบับปกปิดข้อมูลที่มีกฎหมายคุ้มครอง)

ชื่อโครงการ : โรงแรม ชาเทรียม รีสอร์ท

ที่ตั้งโครงการ : หมู่ที่ 3 ตำบลไม้ขาว อำเภอถลาง จังหวัดภูเก็ต

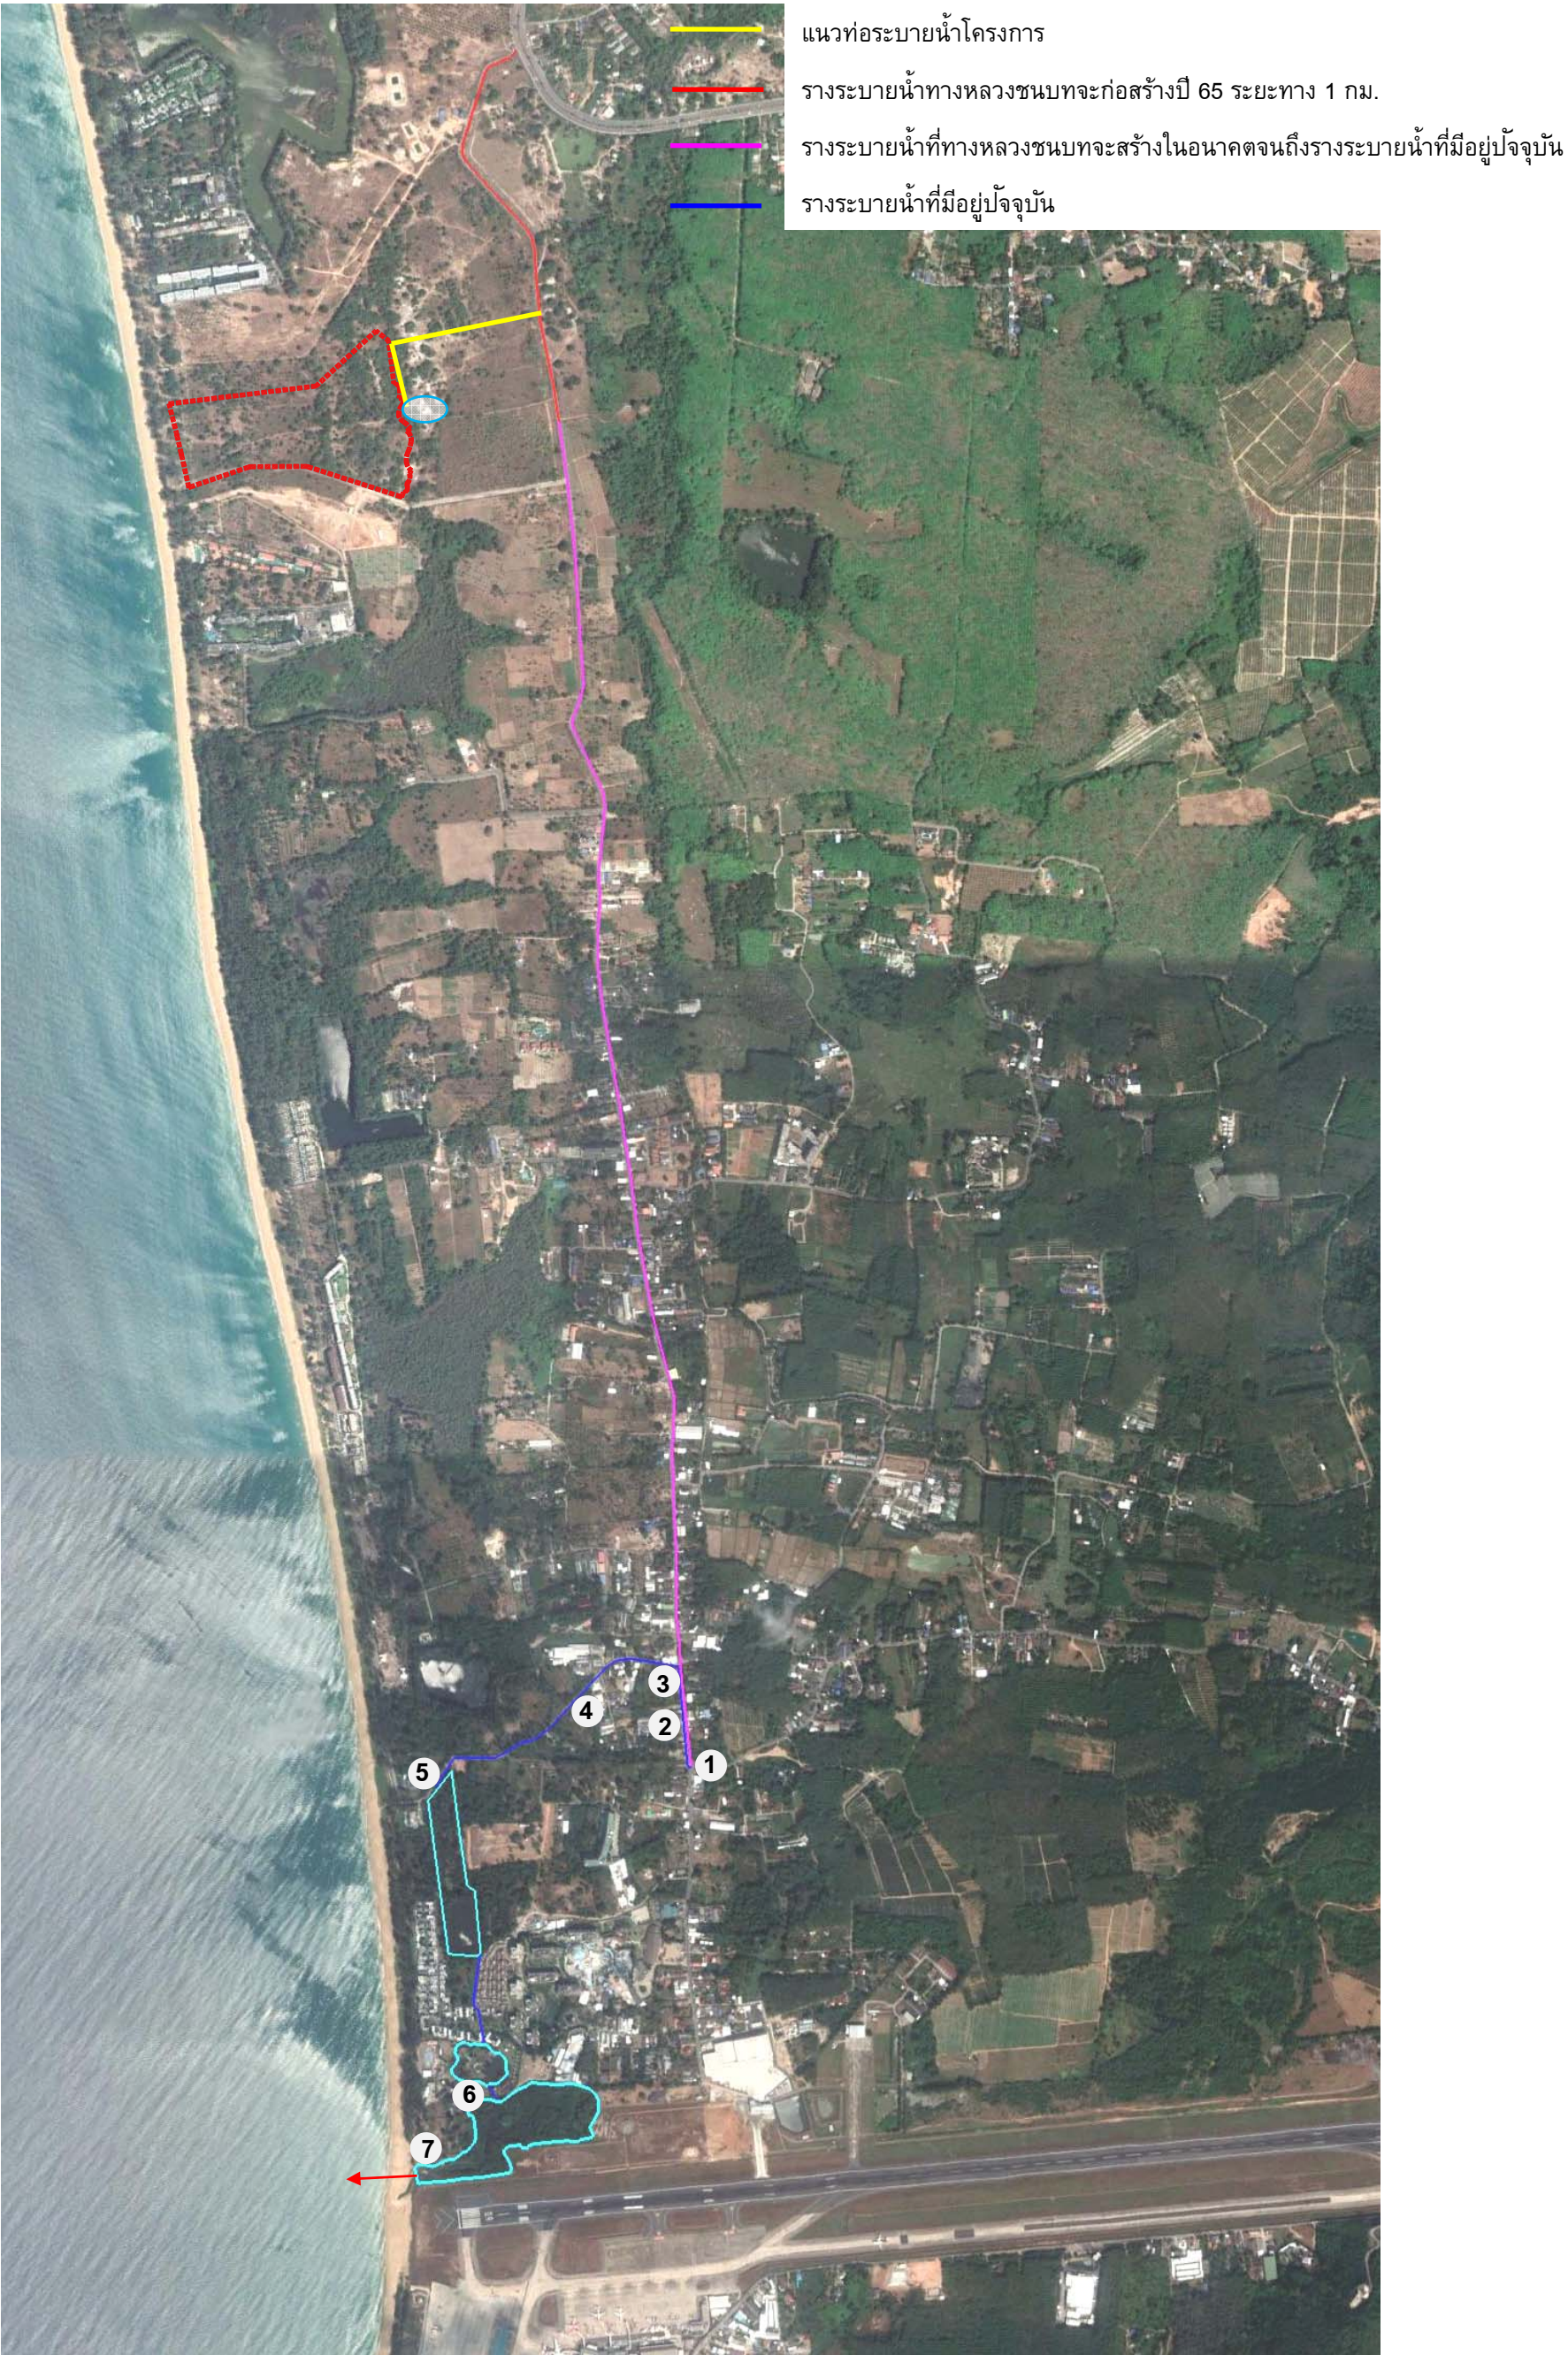
รูปที่ 3-25 ทางระบายน้ำบริเวณพื้นที่โครงการ

สำหรับพื้นที่โครงการไม่มีเส้นทางน้ำตามธรรมชาติไหลผ่าน หรือมีแหล่งน้ำธรรมชาติอยู่ในพื้นที่โครงการแต่อย่างใด โดยทิศทางการระบายน้ำฝนของโครงการสู่ภายนอกนั้นเนื่องจากแนวทางหลวงชนบทภูเก็ตมีแผนจะพัฒนาการก่อสร้างรางระบายน้ำตามแนวทางหลวงชนบท ภก. 3033 ในอนาคตไปเชื่อมจนถึงทางระบายน้ำที่มีอยู่ปัจจุบันบริเวณสามแยก 7-eleven ตำบลบ้านไม้ขาว ซึ่งจะมีท่อระบายน้ำลอดใต้ถนนไปยังรางระบายน้ำฝั่งตรงข้าม ยาวไปจนถึงรางระบายน้ำบริเวณซอยไม้ขาว 6 จากนั้นลงสู่พรุทุ่งเตียน และไหลลงสู่พรุทับเคย ก่อนไหลออกสู่ทะเล ต่อไป โครงการฯและทิศทางการไหลของน้ำใกล้เคียงบริเวณพื้นที่โครงการ แสดงดังรูปที่ 3-25 และรูปที่ 2-26

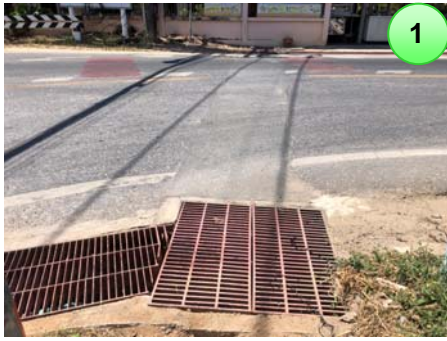
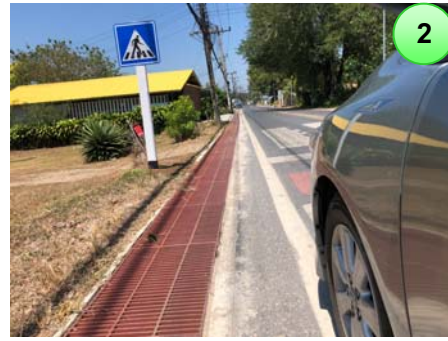
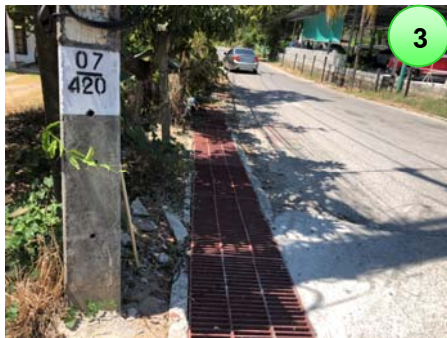
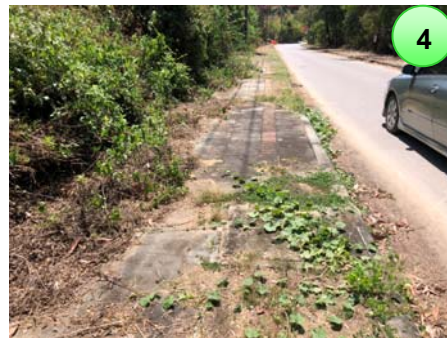
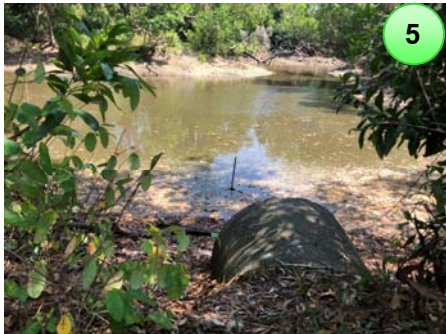
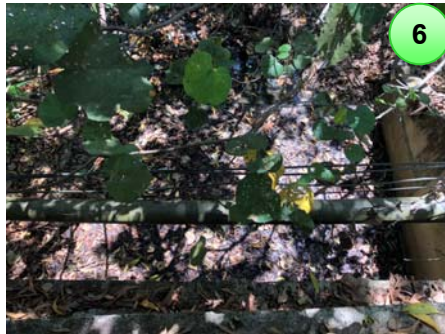
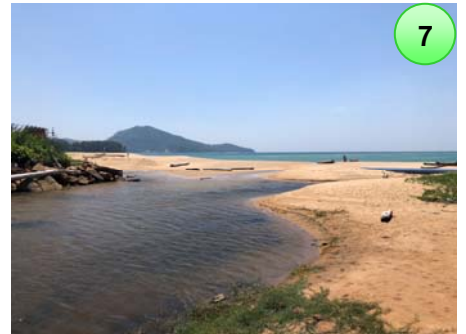
รูปที่ 3-26 โครงข่ายระบบระบายน้ำของโครงการ

รางระบายน้ำบริเวณสามแยก 7-eleven

รางระบายน้ำ

รางระบายน้ำบริเวณซอยไม้ขาว 6

ท่อระบายน้ำบริเวณซอยไม้ขาว 6

พรุทุ่งเตียน

พรุทับเคย

ระบายลงสู่ทะเล

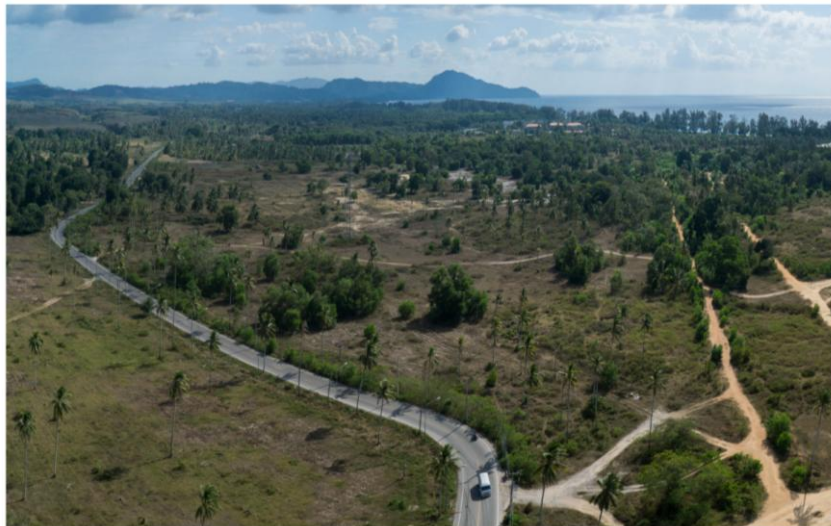
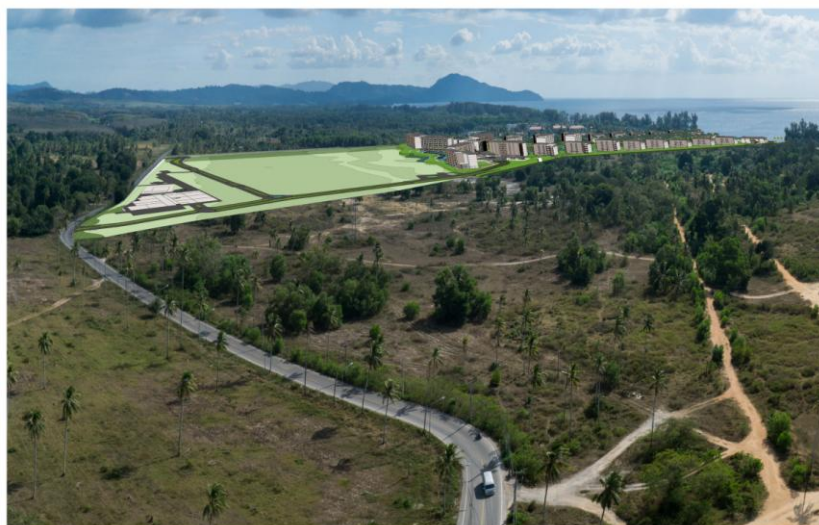
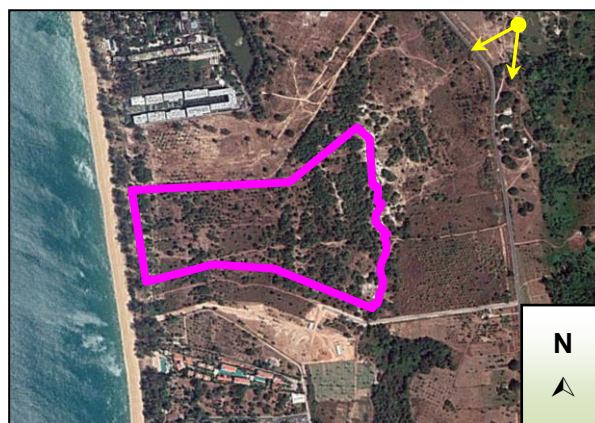
รูปที่ 4-11 ภาพเชิงซ้อนเปรียบเทียบก่อนและหลังมีโครงการ มุมมองด้านทิศตะวันออกเฉียงเหนือ
ของโครงการ

โครงการโรงแรม ชาเทรียม รีสอร์ท เป็นโครงการประกอบกิจการประเภทโรงแรม ประกอบด้วยอาคารทั้งสิ้น จำนวน 34 อาคาร ประกอบด้วย อาคาร คสล. สูง 1-6 ชั้น ภาพเชิงซ้อนเปรียบเทียบก่อนและหลังมีโครงการ แสดงดังรูปที่ 4-11 ถึงรูปที่ 4-14

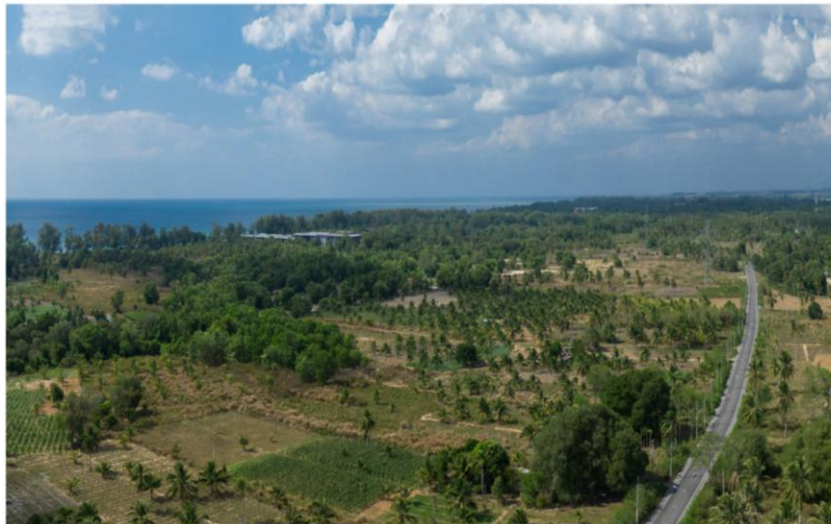
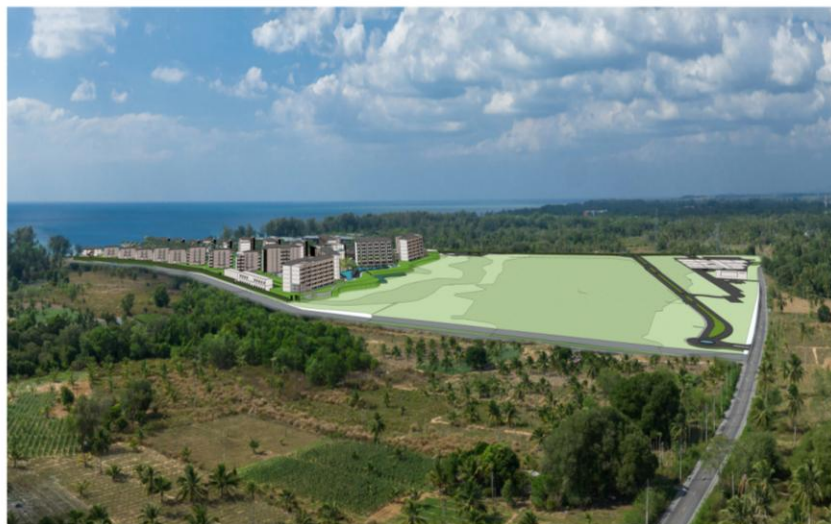
รูปที่ 4-12 ภาพเชิงซ้อนเปรียบเทียบก่อนและหลังมีโครงการ มุมมองด้านทิศตะวันออกเฉียงใต้ของโครงการ

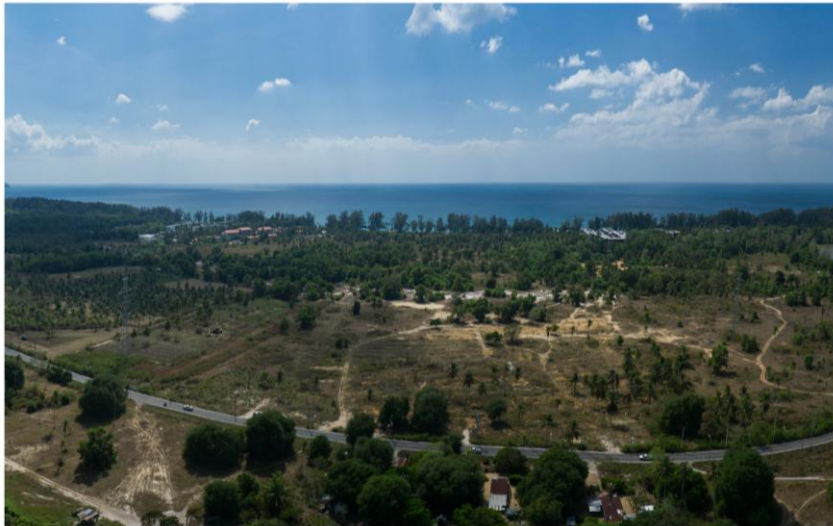
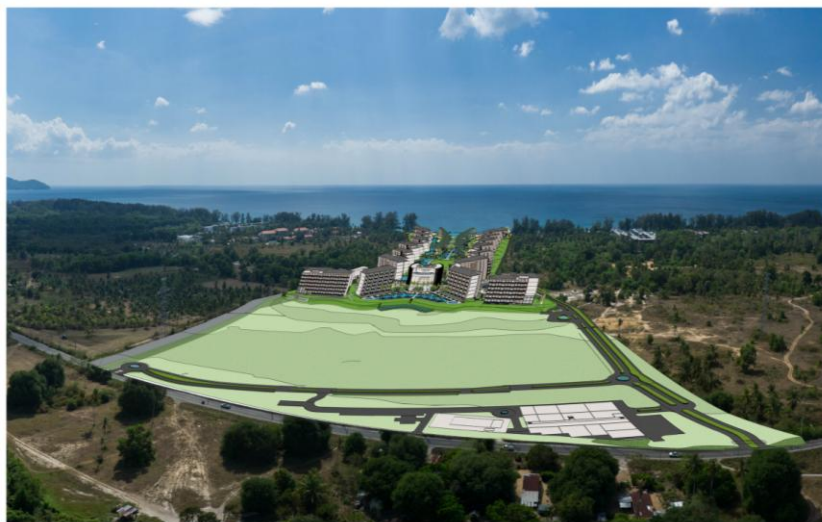
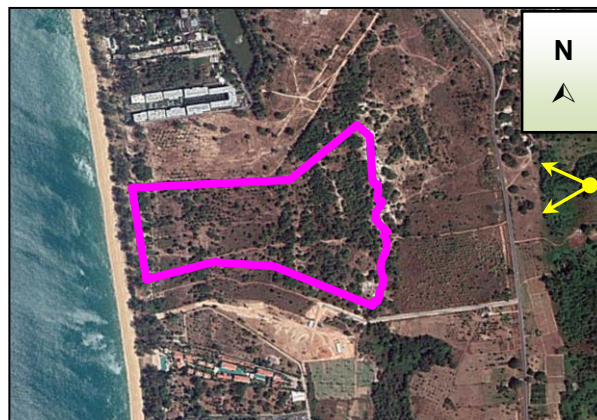
รูปที่ 4-13 ภาพเชิงซ้อนเปรียบเทียบก่อนและหลังมีโครงการ มุมมองด้านทิศตะวันออก ของโครงการ
ที่มา : บริษัท ชาเทรียมวิลล่า (ไม้ขาว) จำกัด

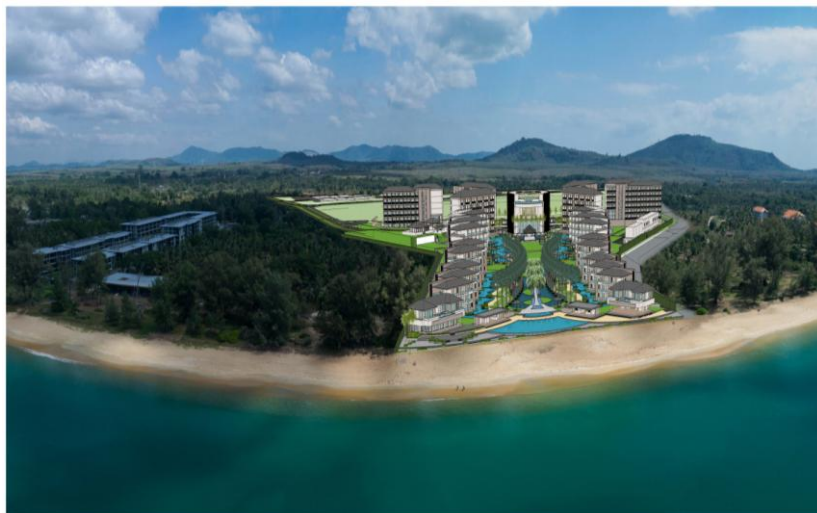
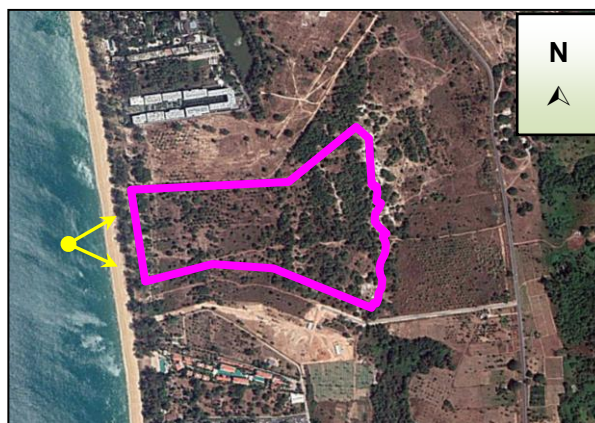
รูปที่ 4-14 ภาพเชิงซ้อนเปรียบเทียบก่อนและหลังมีโครงการ มุมมองด้านทิศตะวันตก ของโครงการ
ที่มา : บริษัท ชาเทรียมวิลล่า (ไม้ขาว) จำกัด

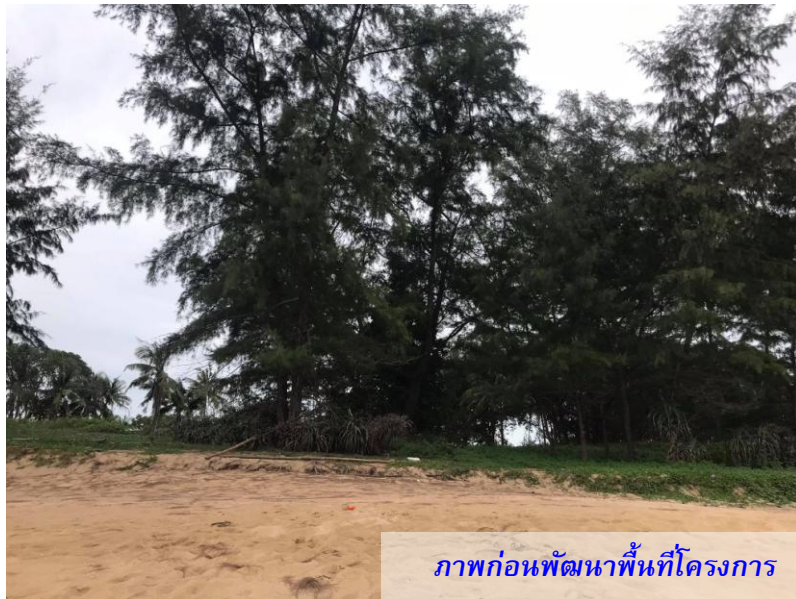
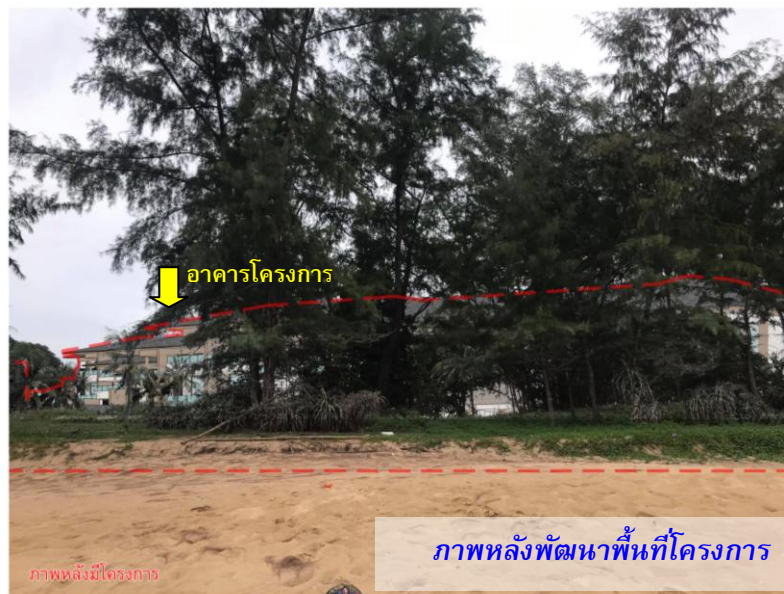
รูปที่ 4-15 ภาพเชิงซ้อนเปรียบเทียบก่อนและหลังมีโครงการ มุมมองจากทะเล ระยะห่างจากโครงการ ประมาณ 60.01 เมตร

อาคารที่อยู่ด้านที่ติดชายหาดในระยะ D:H=1 (10.65 เมตร) ถึงระยะ D:H=4 (42.60 เมตร) และอาคารที่อยู่ห่างชายหาดมากที่สุดในระยะ D:H=1 (ระยะ 22.65 เมตร) ถึงระยะ D:H=4 (ระยะ 90.6 เมตร) ไม่มีพื้นที่อ่อนไหวในระยะจากการกำหนดจุดควบคุมการมอง และจุดควบคุมการมองวิกฤตนี้ ทั้งนี้โครงการได้เพิ่มเติมภาพเชิงซ้อนที่ผ่านจุดควบคุมการมองที่เป็นเอกลักษณ์ ซึ่งมีแนวต้นสนบดบังตัวอาคาร แสดงดังรูปที่ 4-15

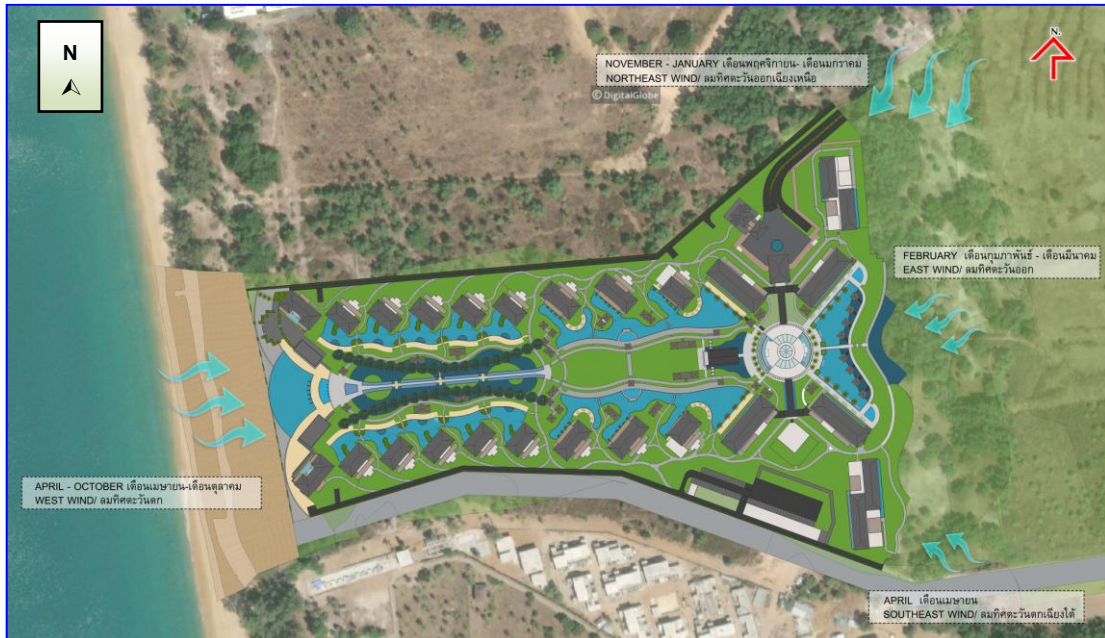
รูปที่ 4-16 การบดบังทิศทางลม

จากข้อมูลข้างต้น พบว่า มีผลกระทบด้านการบดบังทิศทางลมต่ออาคารข้างเคียงเพียงเล็กน้อย และเกิดเป็นช่วงเวลาสั้นๆ ประกอบกับทิศทางลมจะมีการเปลี่ยนแปลงตลอดเวลา อีกทั้งการออกแบบการวางตัวอาคารของโครงการได้มีการเว้นระยะห่าง ระยะร่นเพียงพอ ไม่มีการก่อสร้างตัวอาคารชิดแนวเขตที่ดิน ทำให้เกิดการไหลเวียนของลมได้ดี พร้อมกันนี้โครงการยังจัดให้มีพื้นที่สีเขียว (Buffer Zone) ซึ่งเป็นไม้ยืนต้นประมาณ 1,990 ต้น รอบโครงการ เพื่อช่วยสร้างความร่มรื่นอีกด้วย ดังนั้นคาดว่าผลกระทบด้านการบดบังทิศทางลมจึงอยู่ในระดับต่ำ

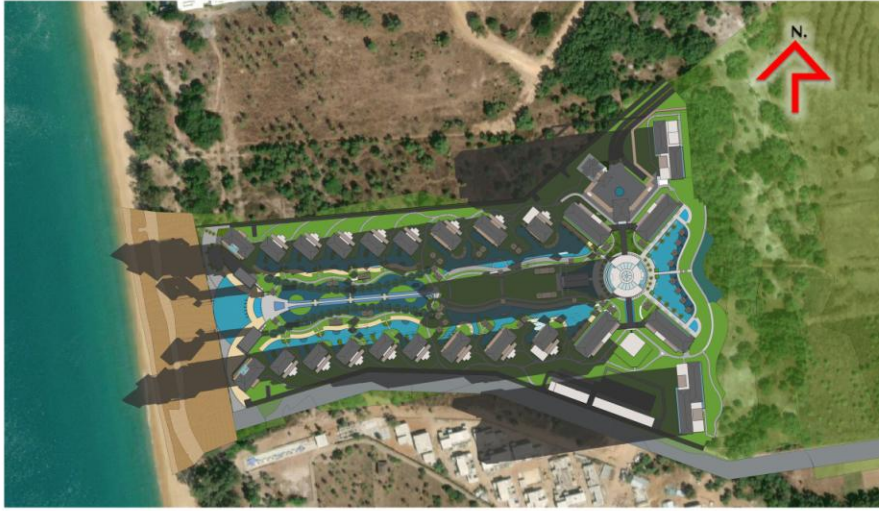
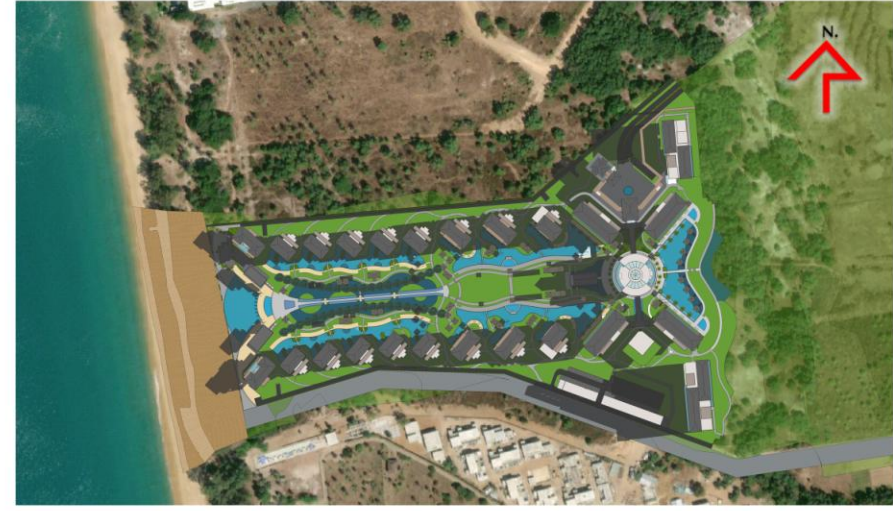
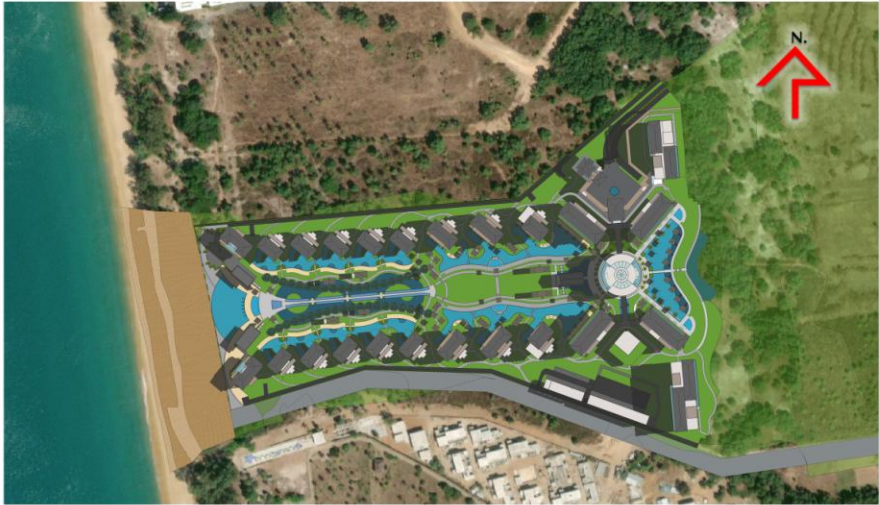
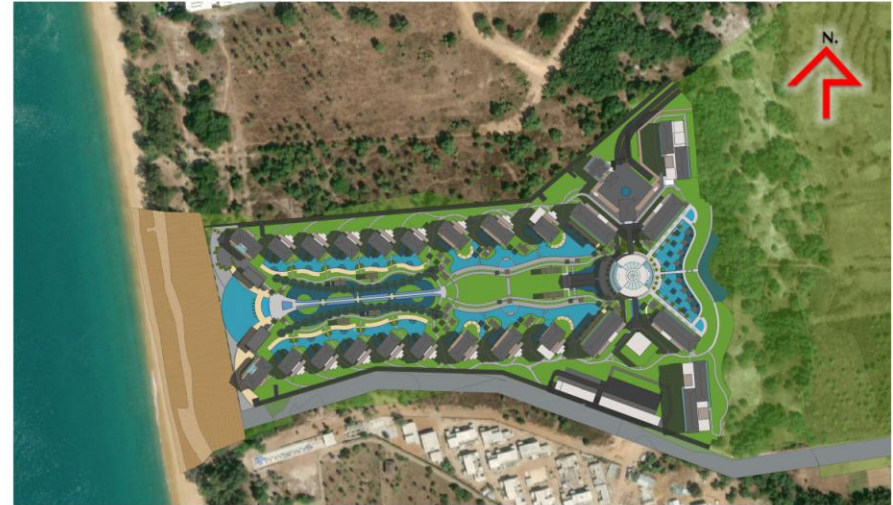
รูปที่ 4-17 ภาพการบดบังแสงแดด เดือนเมษายน

แสงแดดและเงาในช่วงเวลา 7.00 - 10.00 ของเดือนเมษายน (ฤดูร้อน)

การจำลองการเกิดเงาของอาคารโครงการในช่วงเวลาต่างๆ ของโครงการต่ออาคารข้างเคียง โดยเริ่มประมวลผลในช่วงเวลา 7.00 น. ถึง 18.00 น. ในช่วง 3 เดือนของปี ได้แก่ เดือนเมษายน (ดังรูปที่ 4-17) เดือนสิงหาคม (ดังรูปที่ 4-18) และเดือนธันวาคม (ดังรูปที่ 4-19) โดยมีรายละเอียดการประเมินดังนี้

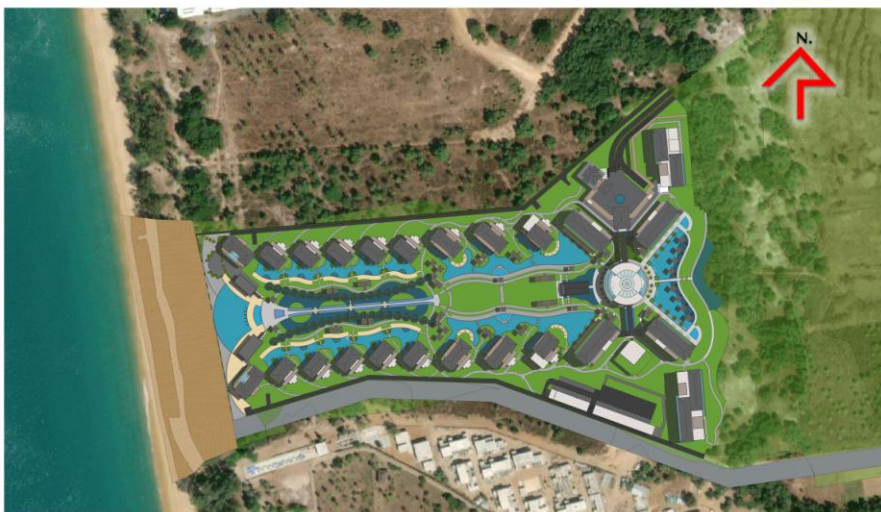
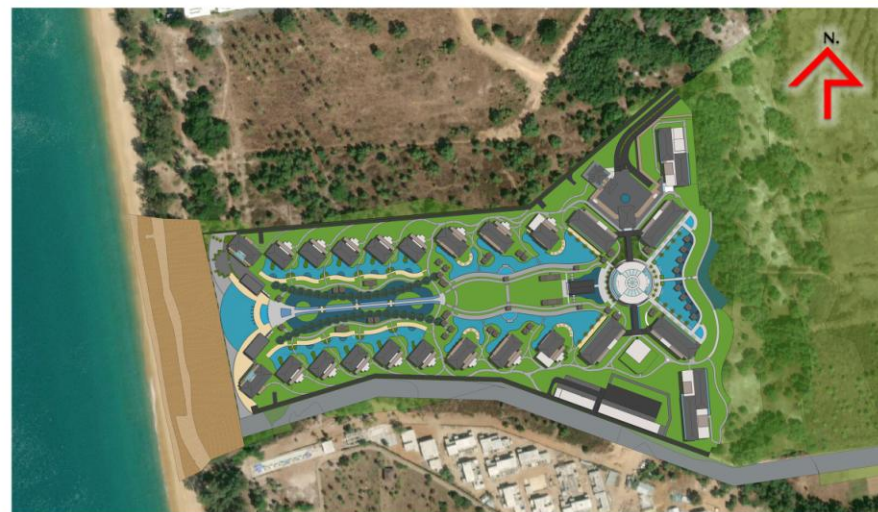
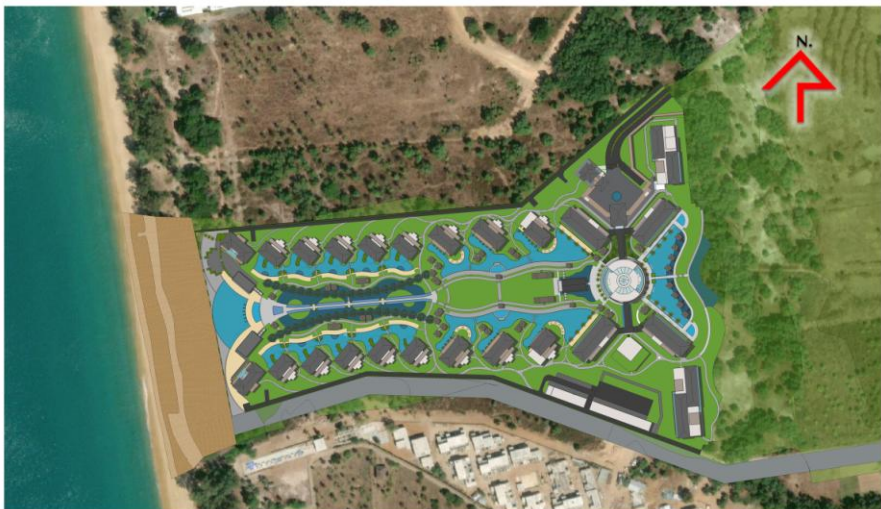
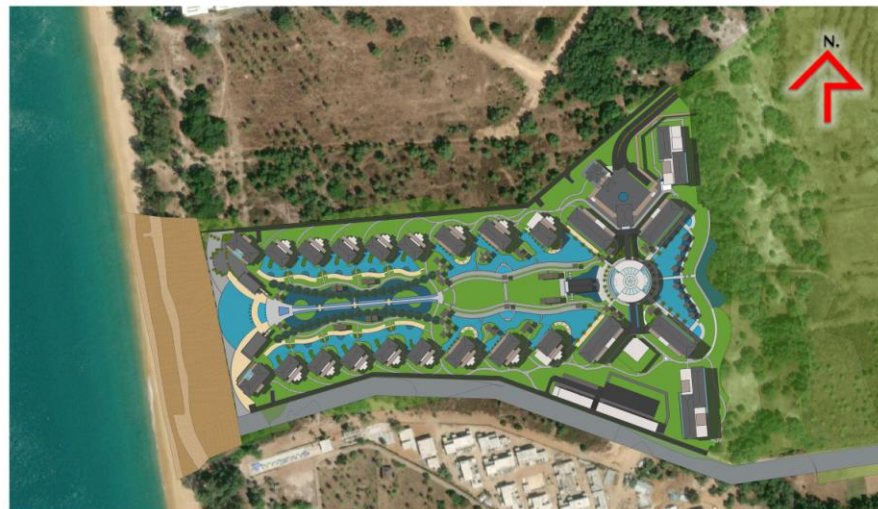
รูปที่ 4-18 ภาพการบดบังแสงแดด เดือนเมษายน (ต่อ)

แสงแดดและเงาในช่วงเวลา 11.00 - 14.00 ของเดือนเมษายน (ฤดูร้อน)

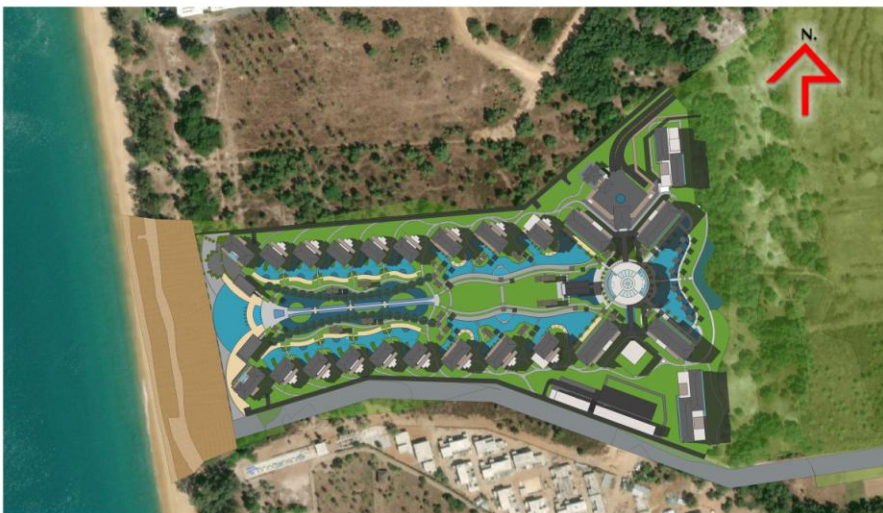
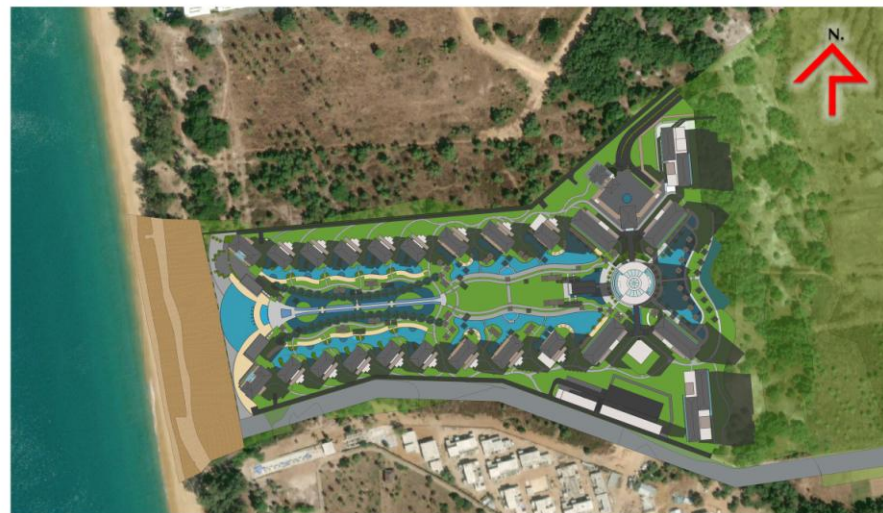
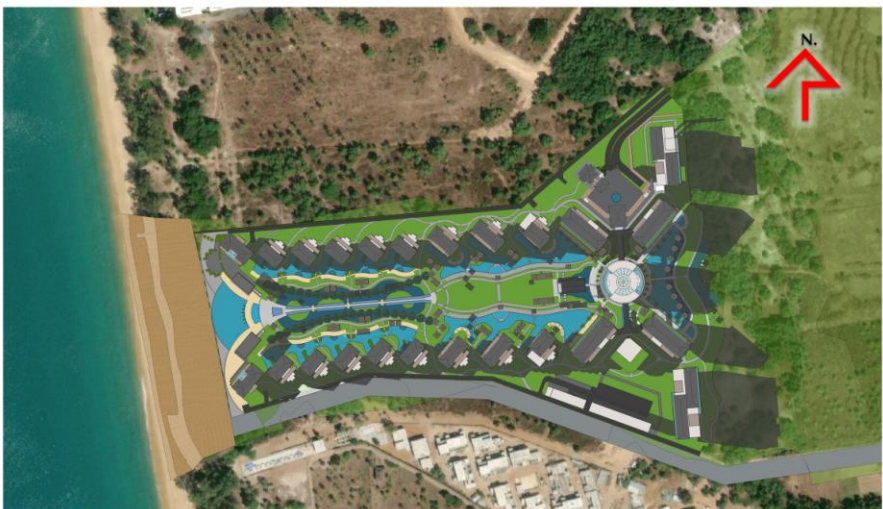
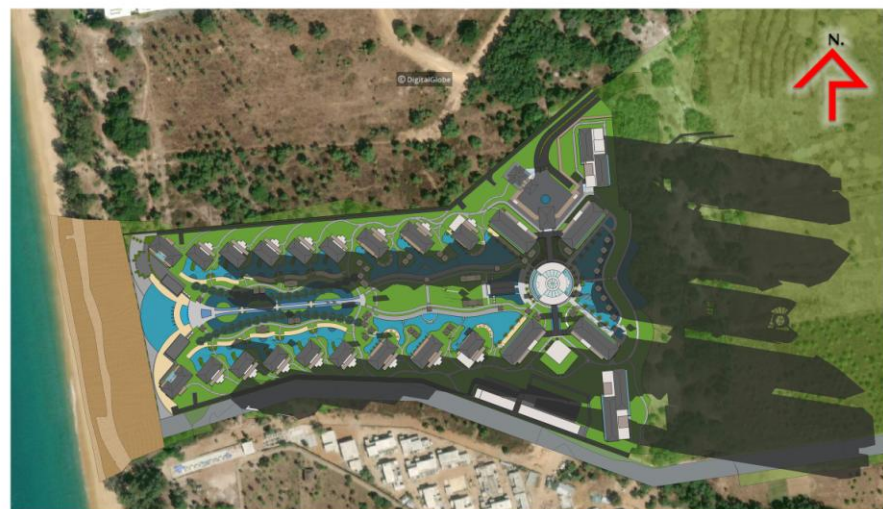
รูปที่ 4-18 ภาพการบดบังแสงแดด เดือนเมษายน (ต่อ)

แสงแดดและเงาในช่วงเวลา 15.00 - 18.00 ของเดือนเมษายน (ฤดูร้อน)

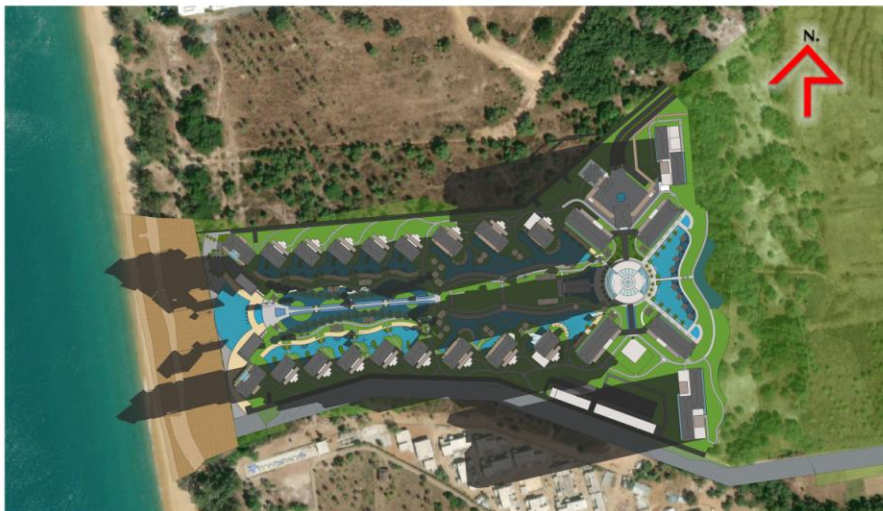
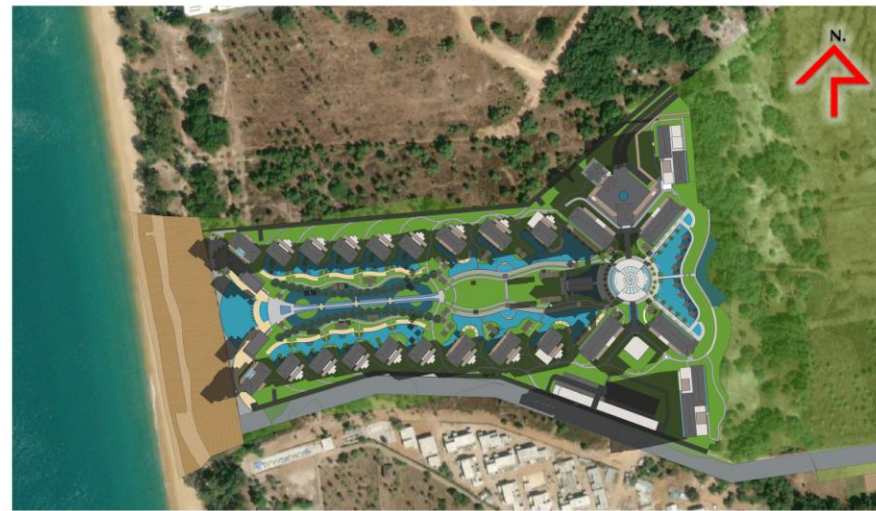
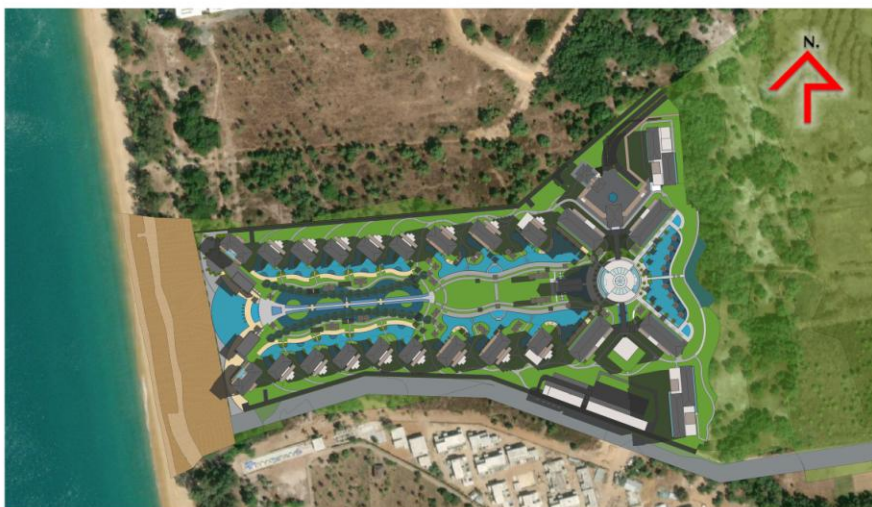
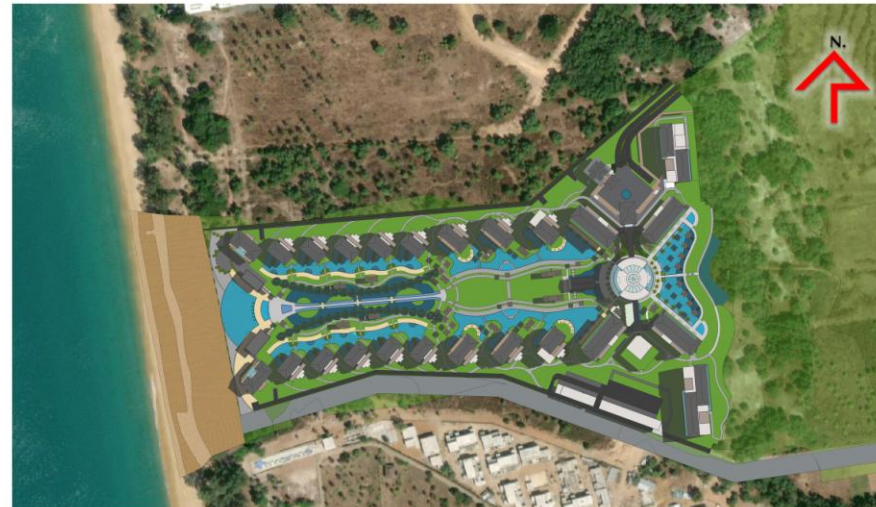
รูปที่ 4-18 ภาพการบดบังแสงแดด เดือนสิงหาคม

แสงแดดและเงาในช่วงเวลา 7.00 - 10.00 ของเดือนสิงหาคม (ฤดูฝน)

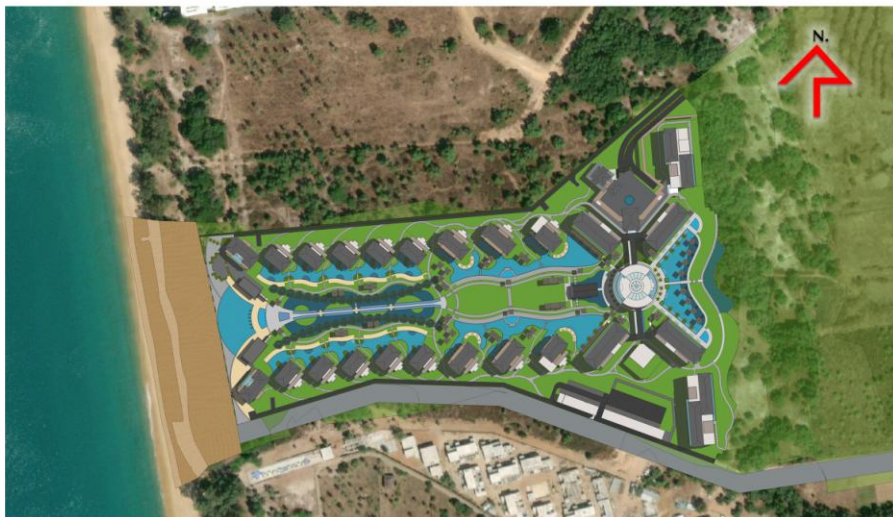
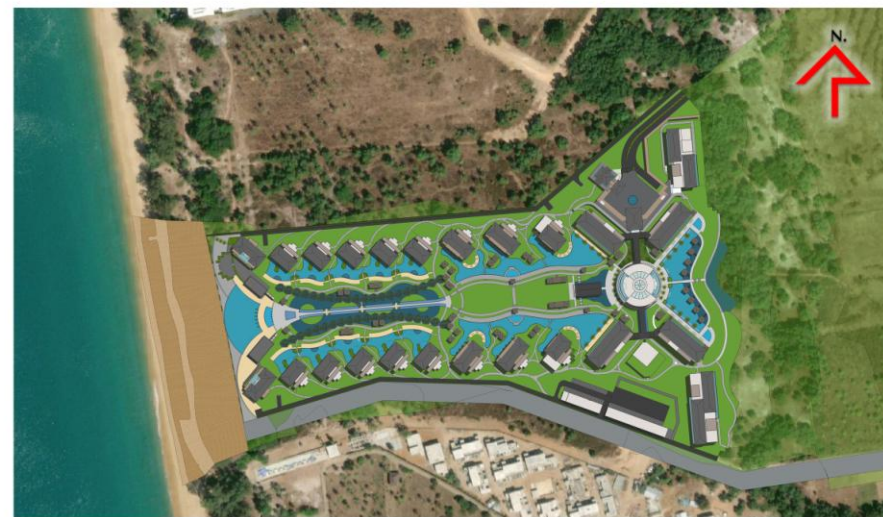
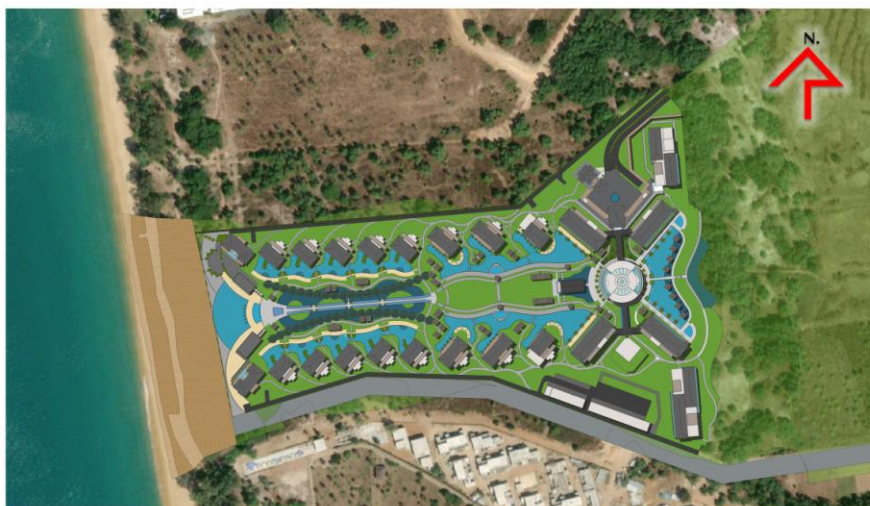
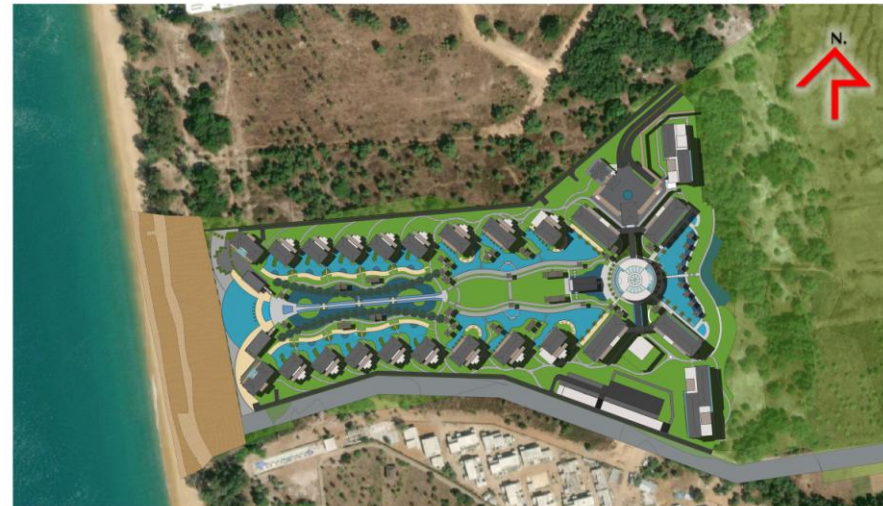
รูปที่ 4-18 ภาพการบดบังแสงแดด เดือนสิงหาคม (ต่อ)

แสงแดดและเงาในช่วงเวลา 11.00 - 14.00 ของเดือนสิงหาคม (ฤดูฝน)

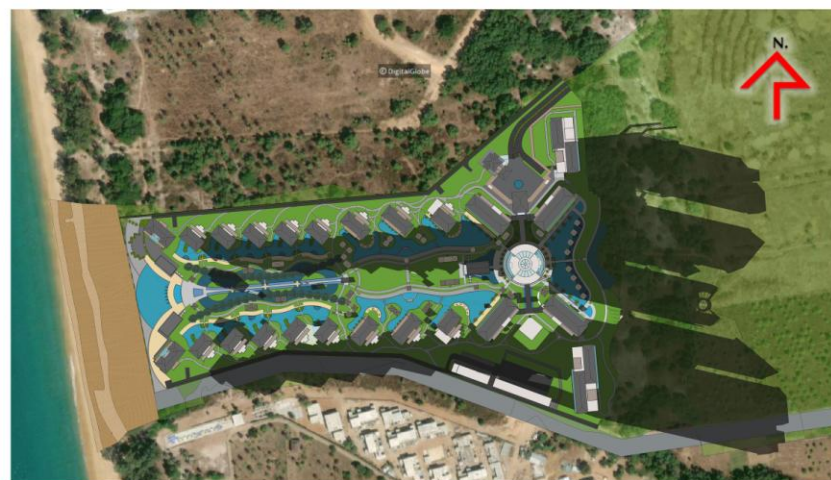
รูปที่ 4-18 ภาพการบดบังแสงแดด เดือนสิงหาคม (ต่อ)

แสงแดดและเงาในช่วงเวลา 15.00 - 18.00 ของเดือนสิงหาคม (ฤดูฝน)

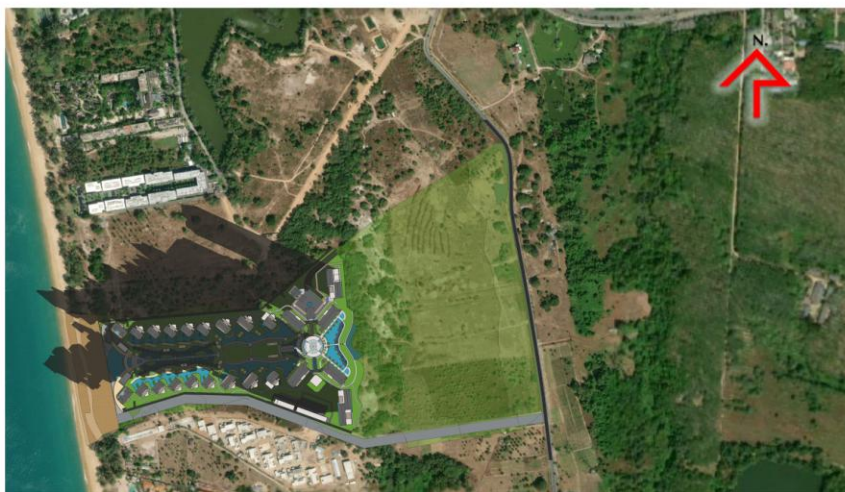
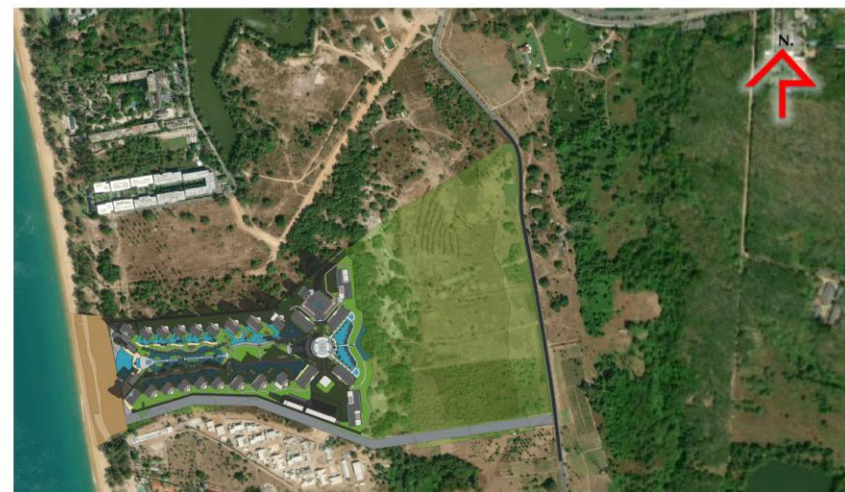
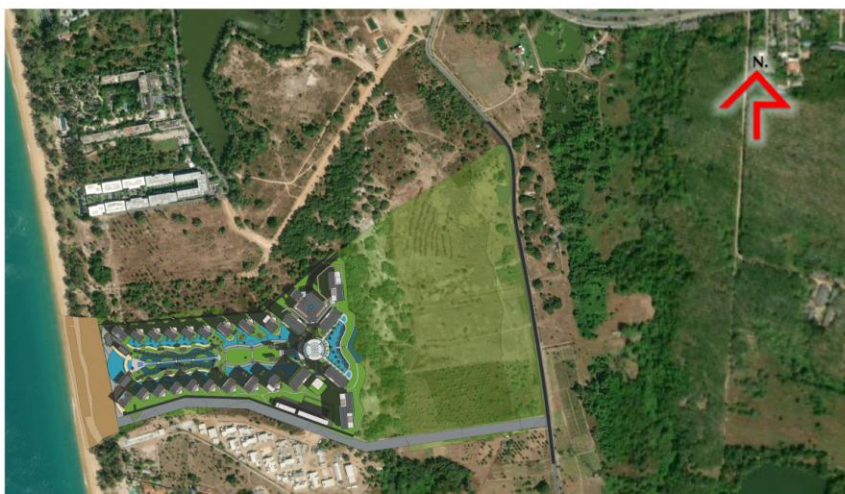
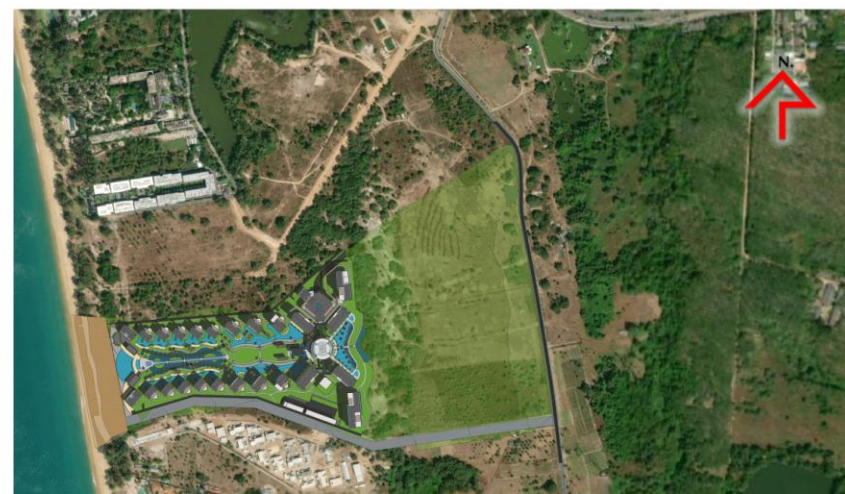
รูปที่ 4-18 ภาพการบดบังแสงแดด เดือนธันวาคม

แสดงแดดและเงาในช่วงเวลา 7.00 - 10.00 ของเดือนธันวาคม (ฤดูหนาว)
