รายงานฉบับสมบูรณ์
รายงานการประเมินผลกระทบสิ่งแวดล้อม
(ฉบับปกปิดข้อมูลที่มีกฎหมายคุ้มครอง)

ชื่อโครงการ : โรงแรม ชาเทรียม รีสอร์ท

ที่ตั้งโครงการ : หมู่ที่ 3 ตำบลไม้ขาว อำเภอถลาง จังหวัดภูเก็ต

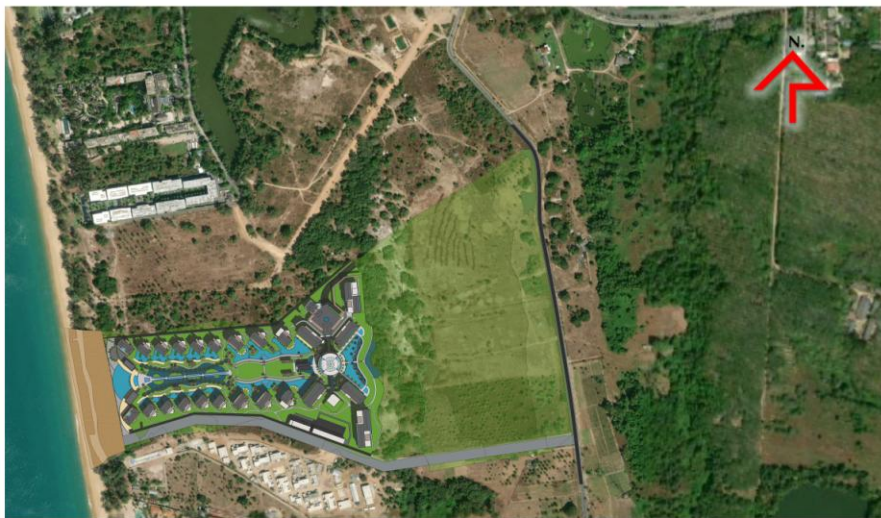
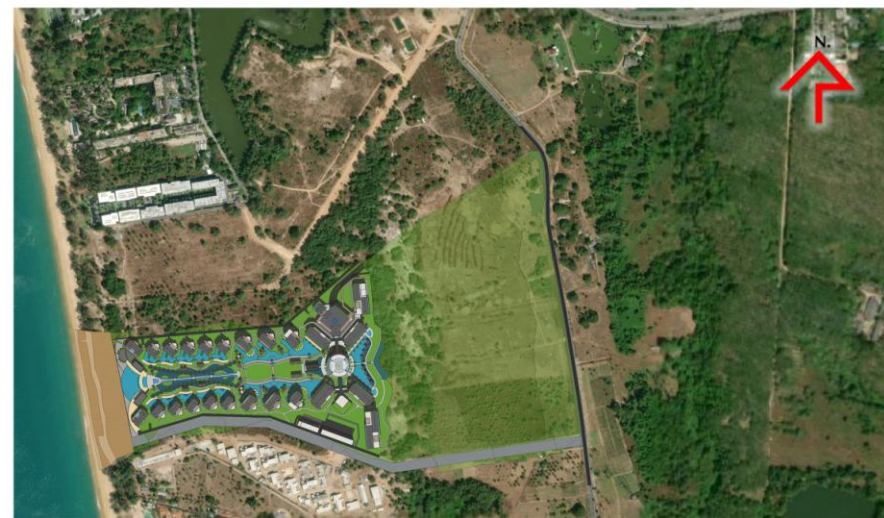
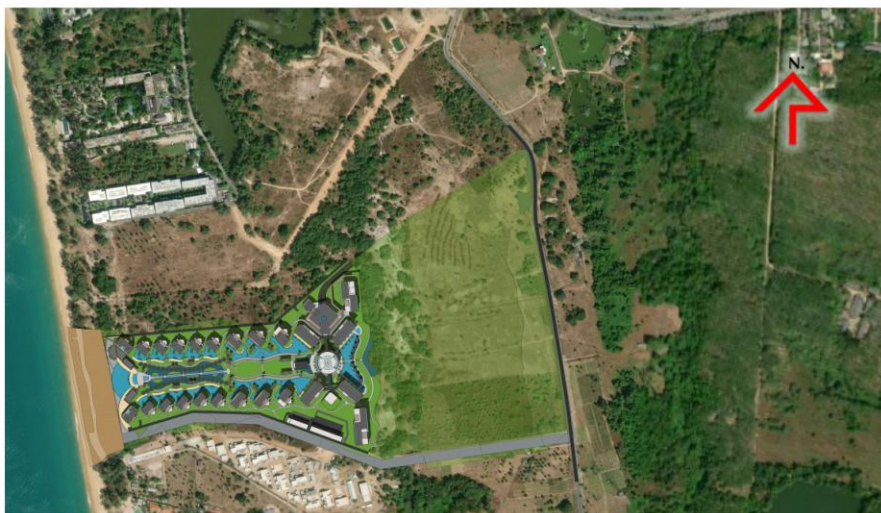
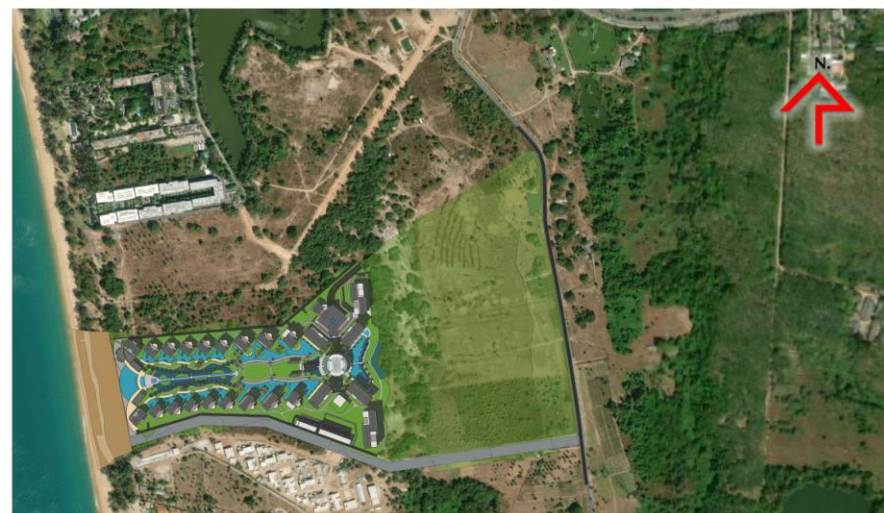
รูปที่ 4-18 ภาพการบดบังแสงแดด เดือนธันวาคม (ต่อ)

แสงแดดและเงาในช่วงเวลา 11.00 - 14.00 ของเดือนธันวาคม (ฤดูหนาว)
