บทที่ 1 ความเป็นมาโครงการ

กรมท่าอากาศยานมีความประสงค์ปรับปรุงท่าอากาศยานบุรีรัมย์ในปี 2563 จึงได้จัดทำรายงานรายงานขอเปลี่ยนแปลงรายละเอียดโครงการ ในรายงานการศึกษาผลกระทบสิ่งแวดล้อม โครงการก่อสร้างท่าอากาศยานบุรีรัมย์ จังหวัดบุรีรัมย์ (โครงการปรับปรุงกายภาพและก่อสร้างอาคารที่พักผู้โดยสารหลังใหม่) ส่งให้สำนักงานการบินพลเรือนแห่งประเทศไทย (กพท.) พิจารณาเมื่อวันที่ 1 มิถุนายน 2563 และ กพท. มีความเห็นให้สำนักงานนโยบายและแผนทรัพยากรธรรมชาติและสิ่งแวดล้อม (สผ.) เป็นผู้พิจารณารายงานฯ ตามมติของคณะกรรมการสิ่งแวดล้อมแห่งชาติ ครั้งที่ 5/2561 เมื่อวันที่ 17 กรกฎาคม 2563

ตารางที่ 1.3.1-1 ผลการดำเนินการตามมาตรการป้องกันและแก้ไขผลกระทบสิ่งแวดล้อมและมาตรการติดตามตรวจสอบผลกระทบสิ่งแวดล้อมของท่าอากาศยานบุรีรัมย์

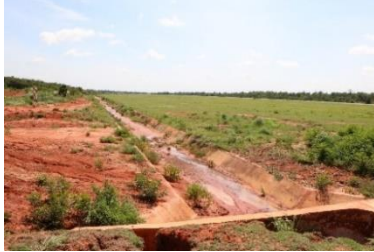
มาตรการ	ผลการปฏิบัติ	ปัญหา/อุปสรรค ที่ไม่สามารถปฏิบัติ ตามมาตรการและแนวทางแก้ไข	ภาพประกอบมาตรการ
4) ต้องจัดทำคลองระบายน้ำรอบพื้นที่โครงการ และตั้งสถานีสูบน้ำบริเวณด้านใต้ของพื้นที่ โครงการ	<ul style="list-style-type: none"> - จัดทำรางระบายน้ำรอบพื้นที่ท่าอากาศยานบุรีรัมย์ โดยประกอบด้วยรางระบายน้ำด้านข้างทางวิ่ง รางระบายน้ำรอบอาคารที่พักผู้โดยสารและรางระบายน้ำรอบเขตพื้นที่ท่าอากาศยาน - มิได้จัดตั้งสถานีสูบน้ำบริเวณด้านใต้ของพื้นที่โครงการเนื่องจากบริเวณพื้นที่ทางด้านใต้ของท่าอากาศยานไม่มีลักษณะเป็นบ่อน้ำ เป็นเพียงพื้นที่รับน้ำขนาดเล็กประมาณ 0.5 ไร่ อยู่บริเวณติดกับถนนรอบสนามบิน มีน้ำท่วมขังเฉพาะช่วงฝนตก และกรณีที่มีฝนตกต่อเนื่องน้ำจะสามารถไหลข้ามถนนรอบสนามบินผ่านท่อลอดลงสู่บ่อน้ำด้านข้างโรงเรียนบ้านโคกสุพรรณ เพื่อเป็นแหล่งน้ำใช้ของโรงเรียนบ้านโคกสุพรรณและราษฎรบ้านโคกสุพรรณ 	<ul style="list-style-type: none"> - ควรปรับปรุงพื้นที่ทางด้านทิศใต้เพื่อเพิ่มประสิทธิภาพในการระบายน้ำโดยการจัดทำท่อลอดตัดผ่านถนนเพื่อให้ น้ำไหลลงสู่บ่อน้ำสาธารณะได้ดียิ่งขึ้น

<p>รางระบายน้ำภายในท่าอากาศยาน</p>

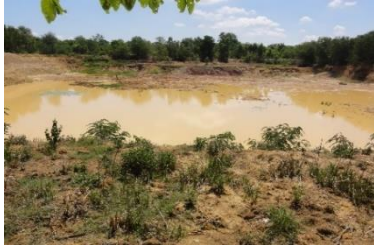
<p>บ่อน้ำด้านข้างโรงเรียนบ้านโคกสุพรรณ</p>

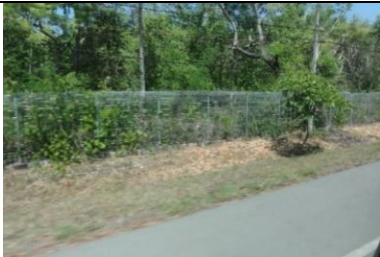
มาตรการ	ผลการปฏิบัติ	ปัญหา/อุปสรรค ที่ไม่สามารถปฏิบัติตามมาตรการและแนวทางแก้ไข	ภาพประกอบมาตรการ
2. คมนาคมขนส่ง 1) จัดเตรียมอุปกรณ์ผจญเพลิงและช่วยชีวิตให้พร้อม	- จัดเตรียมอุปกรณ์ผจญเพลิงและช่วยชีวิตไว้ประจำรถพยาบาล รถกู้ภัยและดับเพลิง พร้อมทั้งมีการตรวจสอบและบำรุงรักษาให้พร้อมใช้งานอยู่เสมอ	-	-
2) ตรวจสอบรั้วลวดหนามรอบท่าอากาศยานมิให้เกิดชำรุดเสียหายจนไม่สามารถป้องกันสัตว์หรือบุคคลที่รุกร้าเข้ามาได้	- จัดเจ้าหน้าที่ตรวจตราแนวรั้วลวดหนามรอบแนวเขตท่าอากาศยานสัปดาห์ละ 1 ครั้ง ทุกวันศุกร์ เพื่อป้องกันการทำลายรั้วลวดหนาม - ติดป้ายประกาศห้ามทำลายรั้วลวดหนามรอบท่าอากาศยาน	-	<div>

<div>แนวรั้วลวดหนามรอบท่าอากาศยาน</div>

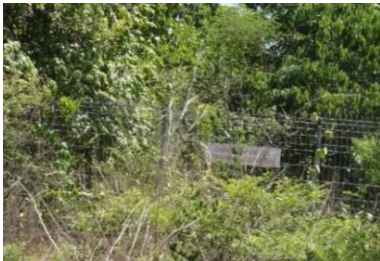
<div>ป้ายประกาศห้ามทำลายรั้วท่าอากาศยาน</div> </div>

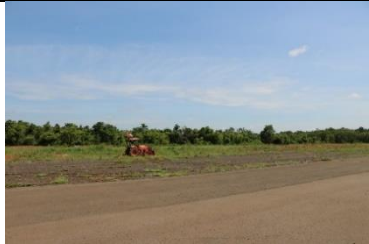
มาตรการ	ผลการปฏิบัติ	ปัญหา/อุปสรรค ที่ไม่สามารถปฏิบัติตามมาตรการและแนวทางแก้ไข	ภาพประกอบมาตรการ
3) กำหนดมาตรการกำจัดนก	- มีมาตรการในการกำจัดนกและสัตว์ที่เป็นอันตรายต่อการบิน เช่น การตัดต้นไม้และตัดหญ้า การขับไล่ในช่วงก่อนที่จะมีการขึ้น-ลงของอากาศยาน โดยวิธีการต่าง ๆ เช่น การใช้ประทัด การส่งสัญญาณเสียงขับไล่ และมีการบันทึกชนิดนกที่พบบริเวณห้วงทางวิ่ง	-

พื้นที่ควบคุมความสูงของหญ้า ด้านข้างทางวิ่ง

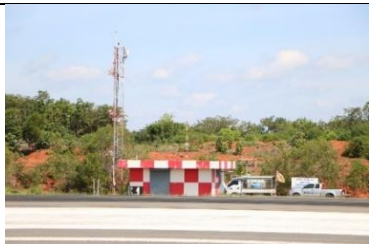
4) ตรวจตราเครื่องช่วยเดินอากาศทั้งหลายให้อยู่ในสภาพเรียบร้อยใช้งานได้	- จัดเจ้าหน้าที่สำหรับตรวจสอบและบำรุงรักษาเครื่องช่วยเดินอากาศให้สามารถใช้งานได้อยู่เสมอ	-

อาคารสถานีเครื่องช่วยเดินอากาศ

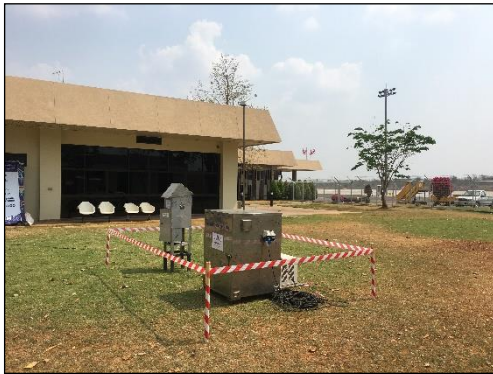
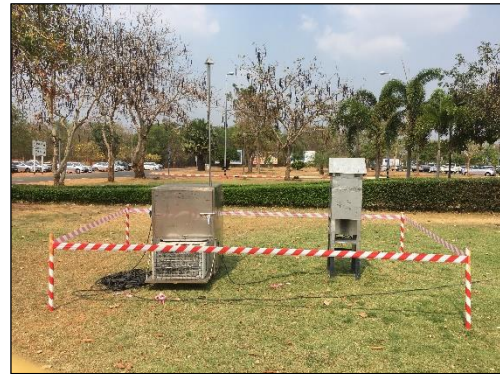
รูปที่ 1.3.2-1 สถานีตรวจวัดคุณภาพสิ่งแวดล้อมบริเวณพื้นที่ศึกษาท่าอากาศยานบุรีรัมย์

ตรวจวัดคุณภาพอากาศ

สถานีที่ 1 บริเวณท่าอากาศยานบุรีรัมย์ (อาคารผู้โดยสาร)

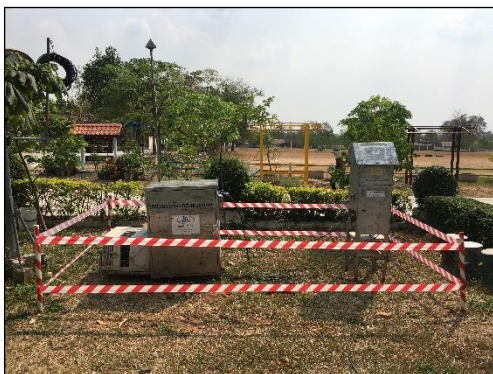
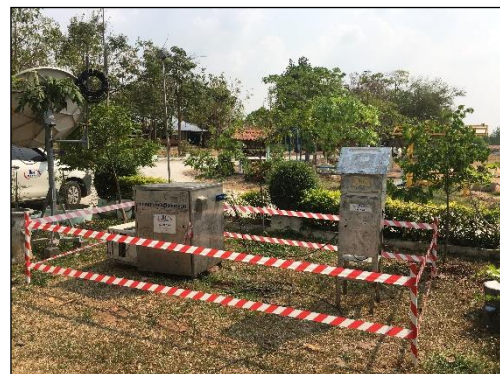
สถานีที่ 2 บริเวณโรงเรียนบ้านโคกสุพรรณ

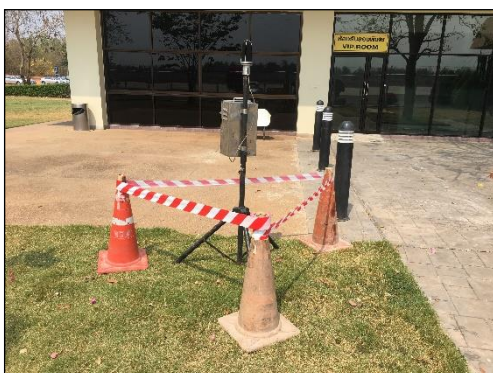
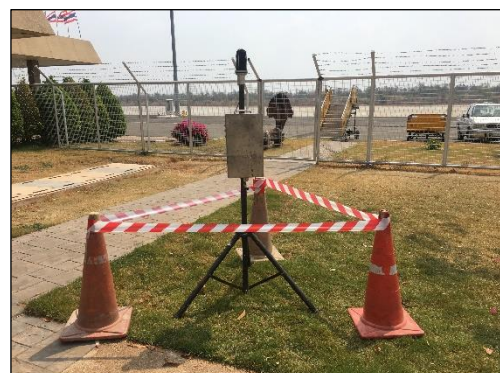
ตรวจวัดระดับเสียง

สถานีที่ 1 บริเวณท่าอากาศยานบุรีรัมย์ (อาคารผู้โดยสาร)

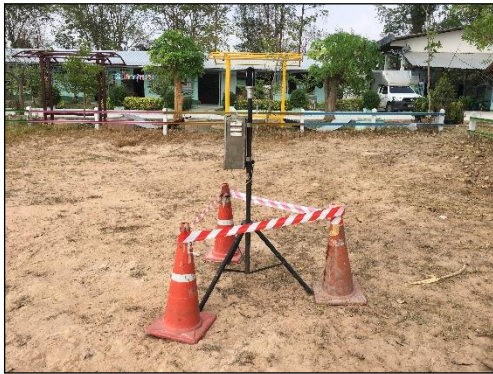
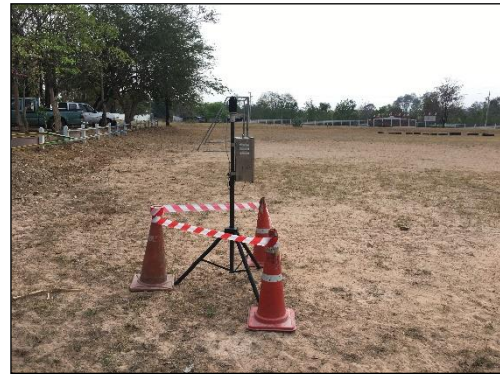
รูปที่ 1.3.2-1 สถานีตรวจวัดคุณภาพสิ่งแวดล้อมบริเวณพื้นที่ศึกษาท่าอากาศยานบุรีรัมย์ (ต่อ)

ตรวจวัดระดับเสียง

สถานีที่ 2 บริเวณโรงเรียนบ้านโคกสุพรรณ
