รายงานฉบับสมบูรณ์
รายงานการประเมินผลกระทบสิ่งแวดล้อม
ส่วนที่ 2/2

ชื่อโครงการ : โรงแรม วีรันดา ภูเก็ต
ที่ตั้งโครงการ : หมู่ที่ 8 ตำบลวิชิต อำเภอเมืองภูเก็ต จังหวัดภูเก็ต
ชื่อเจ้าของโครงการ : บริษัท วีรันดา รีสอร์ท จำกัด (มหาชน)
ที่อยู่เจ้าของโครงการ : เลขที่ 555 อาคารสาทาวเวอร์ ยูนิต 2701-2704 ชั้นที่ 27 ถนน
พหลโยธิน แขวงจตุจักร เขตจตุจักร กรุงเทพมหานคร

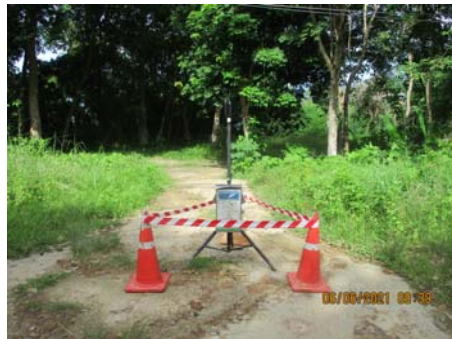
รูปที่ 3-13 ตำแหน่งการตรวจวัดเสียงบริเวณพื้นที่โครงการ

สำหรับผลการตรวจวัดระดับเสียง บริเวณพื้นที่โครงการในวันที่ 6-9 มิถุนายน พ.ศ.2564 (รูปที่ 3-13) โดย บริษัท ภูเก็ต เอ็นไวรอนเมนทอล เซอร์วิส จำกัด มอบหมายให้บริษัท เอ็นไวรอนเมนท์ รีเสิร์ช แอนด์ เทคโนโลยี จำกัด เข้าทำการตรวจวัด รายละเอียดผลการตรวจวัด แสดงดังตารางที่ 3-6

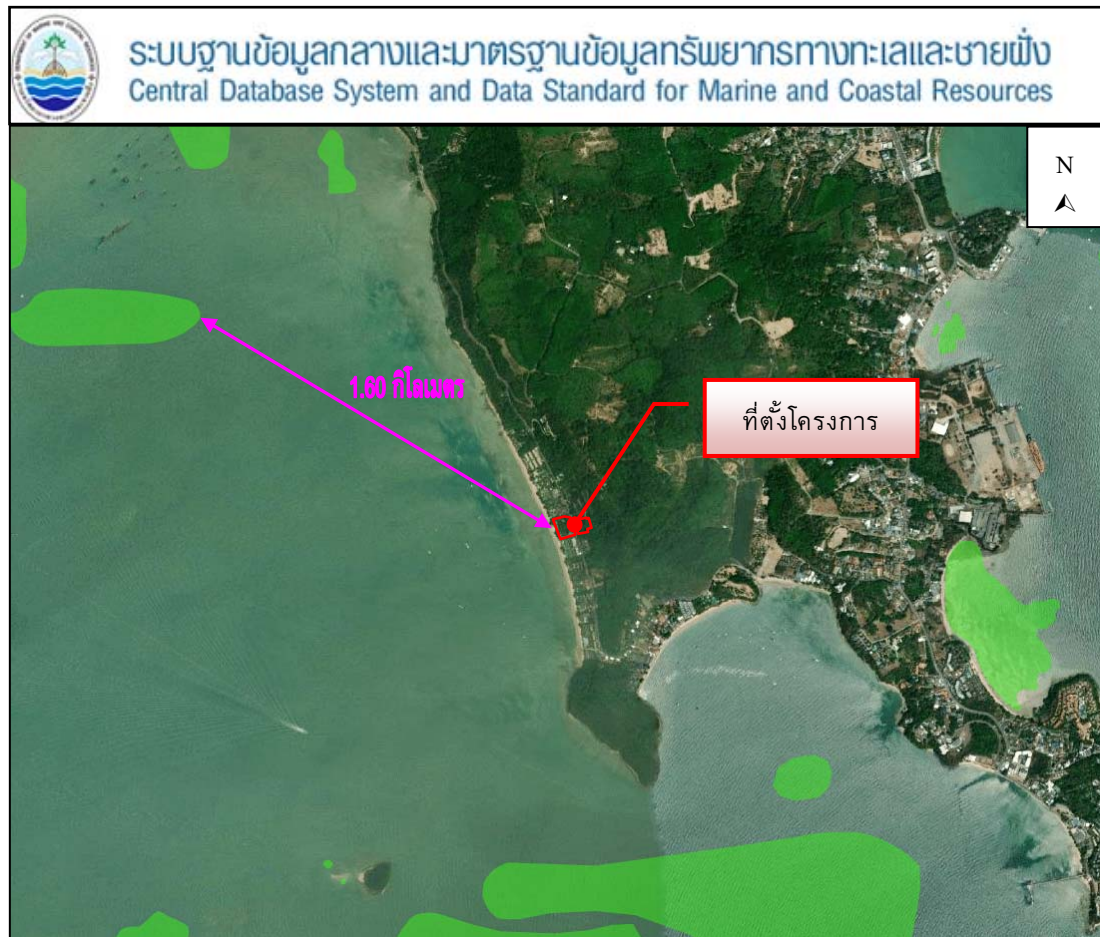
รูปที่ 3-20 แผนที่แสดงแนวหญ้าทะเลบริเวณอ่าววน-เขาขาด

สำหรับแหล่งหญ้าทะเลจากฐานข้อมูลทรัพยากรทางทะเลและชายฝั่งพบแหล่งหญ้าทะเลบริเวณใกล้เคียงพื้นที่โครงการ ห่างจากที่ตั้งของโครงการประมาณ 1.6 กิโลเมตร แผนที่แสดงแหล่งหญ้าทะเลบริเวณอ่าววน-เขาขาด แสดงดังรูปที่ 3-20

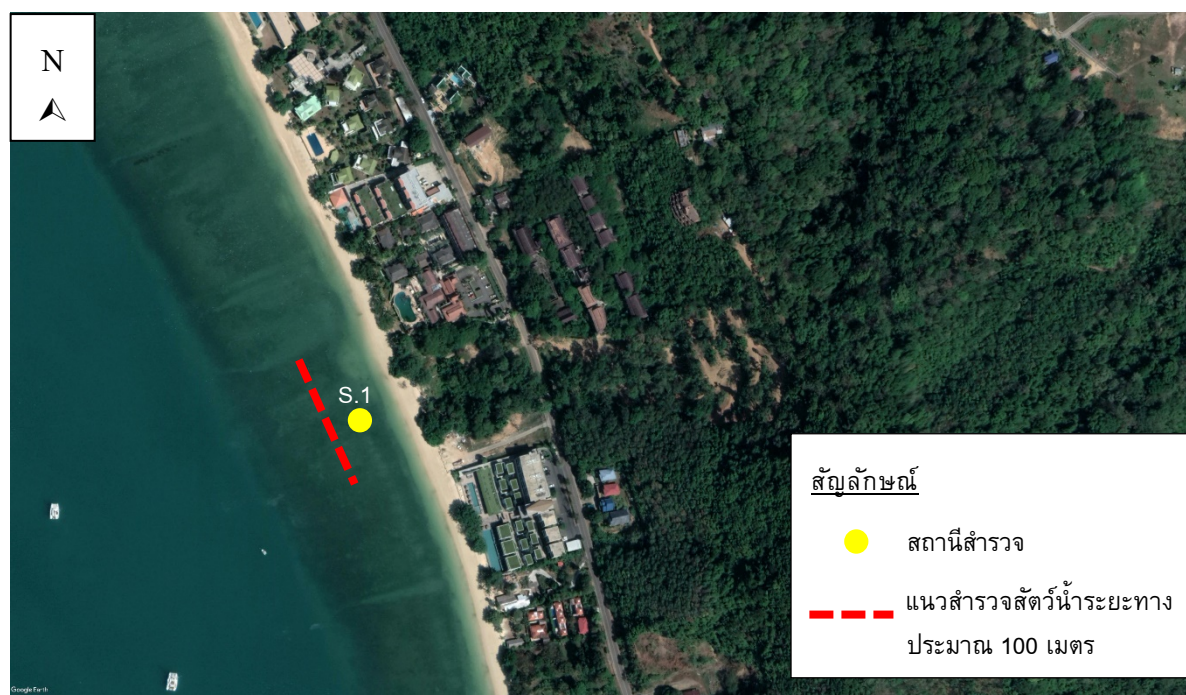
รูปที่ 3-21 สถานีศึกษา บริเวณอ่าววน-เขาขาด

การสำรวจภาคสนามของบริษัทที่ปรึกษาบริเวณอ่าววน-เขาขาด ตำบลวิชิต อำเภอเมืองภูเก็ต จังหวัดภูเก็ต เมื่อวันที่ 29 พฤษภาคม 2564 เริ่มทำการสำรวจเวลาประมาณ 9.00 น. โดยกำหนดจุดสำรวจขนานกับแนวชายฝั่งอ่าววน-เขาขาด จำนวน 1 สถานี (S.1) แสดงดังรูปที่ 3-21

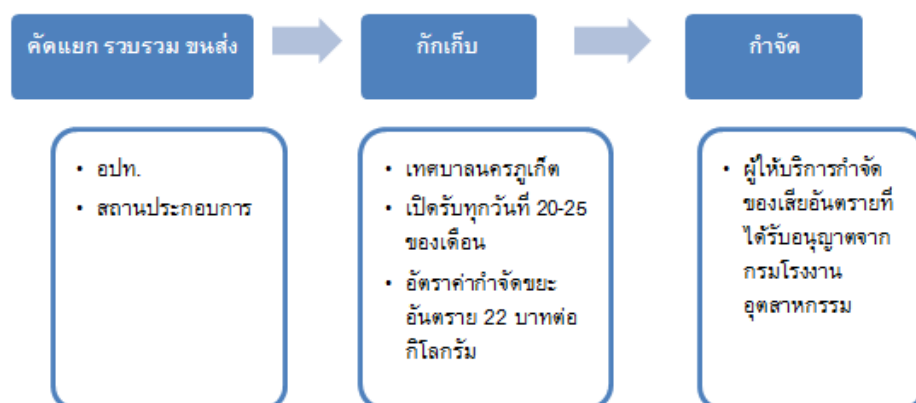
รูปที่ 3-28 ขั้นตอนดำเนินการจัดการของเสียอันตรายชุมชนศูนย์กำจัดขยะมูลฝอยจังหวัดภูเก็ต

ศูนย์กำจัดขยะมูลฝอยรวมจังหวัดภูเก็ต มีอาคารกักเก็บของเสียอันตรายจากชุมชนที่รวบรวมและ
ขนส่งมาจากแหล่งกำเนิดทุกแห่งในจังหวัดภูเก็ต ทุกวันที่ 20-25 ของทุกเดือน เพื่อขนส่งของเสียอันตราย
ไปกำจัด โดยผู้รับบริการกำจัดของเสียอันตรายที่ได้รับอนุญาตจากกรมโรงงานอุตสาหกรรม โดยมี
ประกาศจังหวัดภูเก็ต ฉบับลงวันที่ 3 เมษายน พ.ศ. 2557 เรื่อง กำหนดประเภท ราคา และหลักเกณฑ์
การนำส่งขยะอันตราย ณ ศูนย์กำจัดขยะมูลฝอยจังหวัดภูเก็ต เพื่อจัดการของเสียอันตรายประเภท
ถ่านไฟฉาย แบตเตอรี่ โทรศัพท์ หลอดไฟ กระป๋องสเปรย์ จากสถานประกอบการ และองค์กรปกครอง
ส่วนท้องถิ่น โดยเรียกเก็บค่าธรรมเนียมจัดการของเสียอันตรายในอัตราเหมา กิโลกรัมละ 22 บาท ทุก
ประเภท

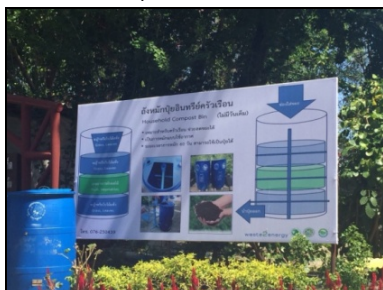
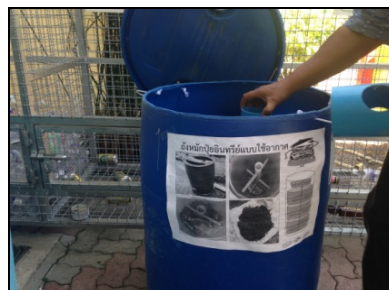
รูปที่ 3-30 ถังหมักปุ๋ยอินทรีย์แบบใช้อากาศ

1. ถังหมักปุ๋ยอินทรีย์แบบใช้อากาศ

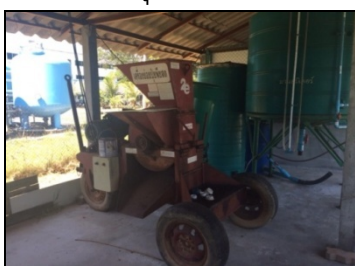
8. เครื่องย่อยปุ๋ยพืชสด

เครื่องย่อยปุ๋ยพืชสด ช่วยในการหั่นย่อยวัสดุทางการเกษตร กิ่งไม้ ใบไม้ เพื่อนำมาใช้เป็นปุ๋ยพืชสด อีกทั้งช่วยลดปัญหาทางด้ายมลภาวะสิ่งแวดล้อม ที่เกิดจากการเผา และสามารถเข้ากระบวนการผลิตก๊าซชีวภาพ

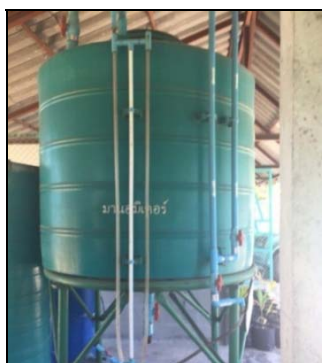
9. เครื่องผลิตก๊าซชีวภาพ (biogas)

พืชสดที่ผ่านกระบวนการย่อยเรียบร้อยแล้วนำไปผ่านกระบวนการกรองเก็บเพื่อให้เปลี่ยนสภาพเป็นพืชหมัก สำหรับพืชที่ถูกหมักแล้วจะนำมาผ่านกระบวนการผลิตก๊าซชีวภาพ โดยจะผ่านบ่อหมักกรดเพื่อให้สารอินทรีย์ขนาดใหญ่เปลี่ยนเป็นสารอินทรีย์ขนาดเล็กที่ละลายน้ำและเปลี่ยนเป็นกรดอินทรีย์ ซึ่งเป็นสารตั้งต้นในการผลิตก๊าซชีวภาพต่อไป หลังจากนั้นจะนำผลิตภัณฑ์จากบ่อหมักกรดไปใส่ในถังหมักมีเทน ซึ่งในถังนี้กรดอินทรีย์จะถูกจุลินทรีย์ใช้เป็นสารอาหารเพื่อทำการผลิตก๊าซชีวภาพต่อไป

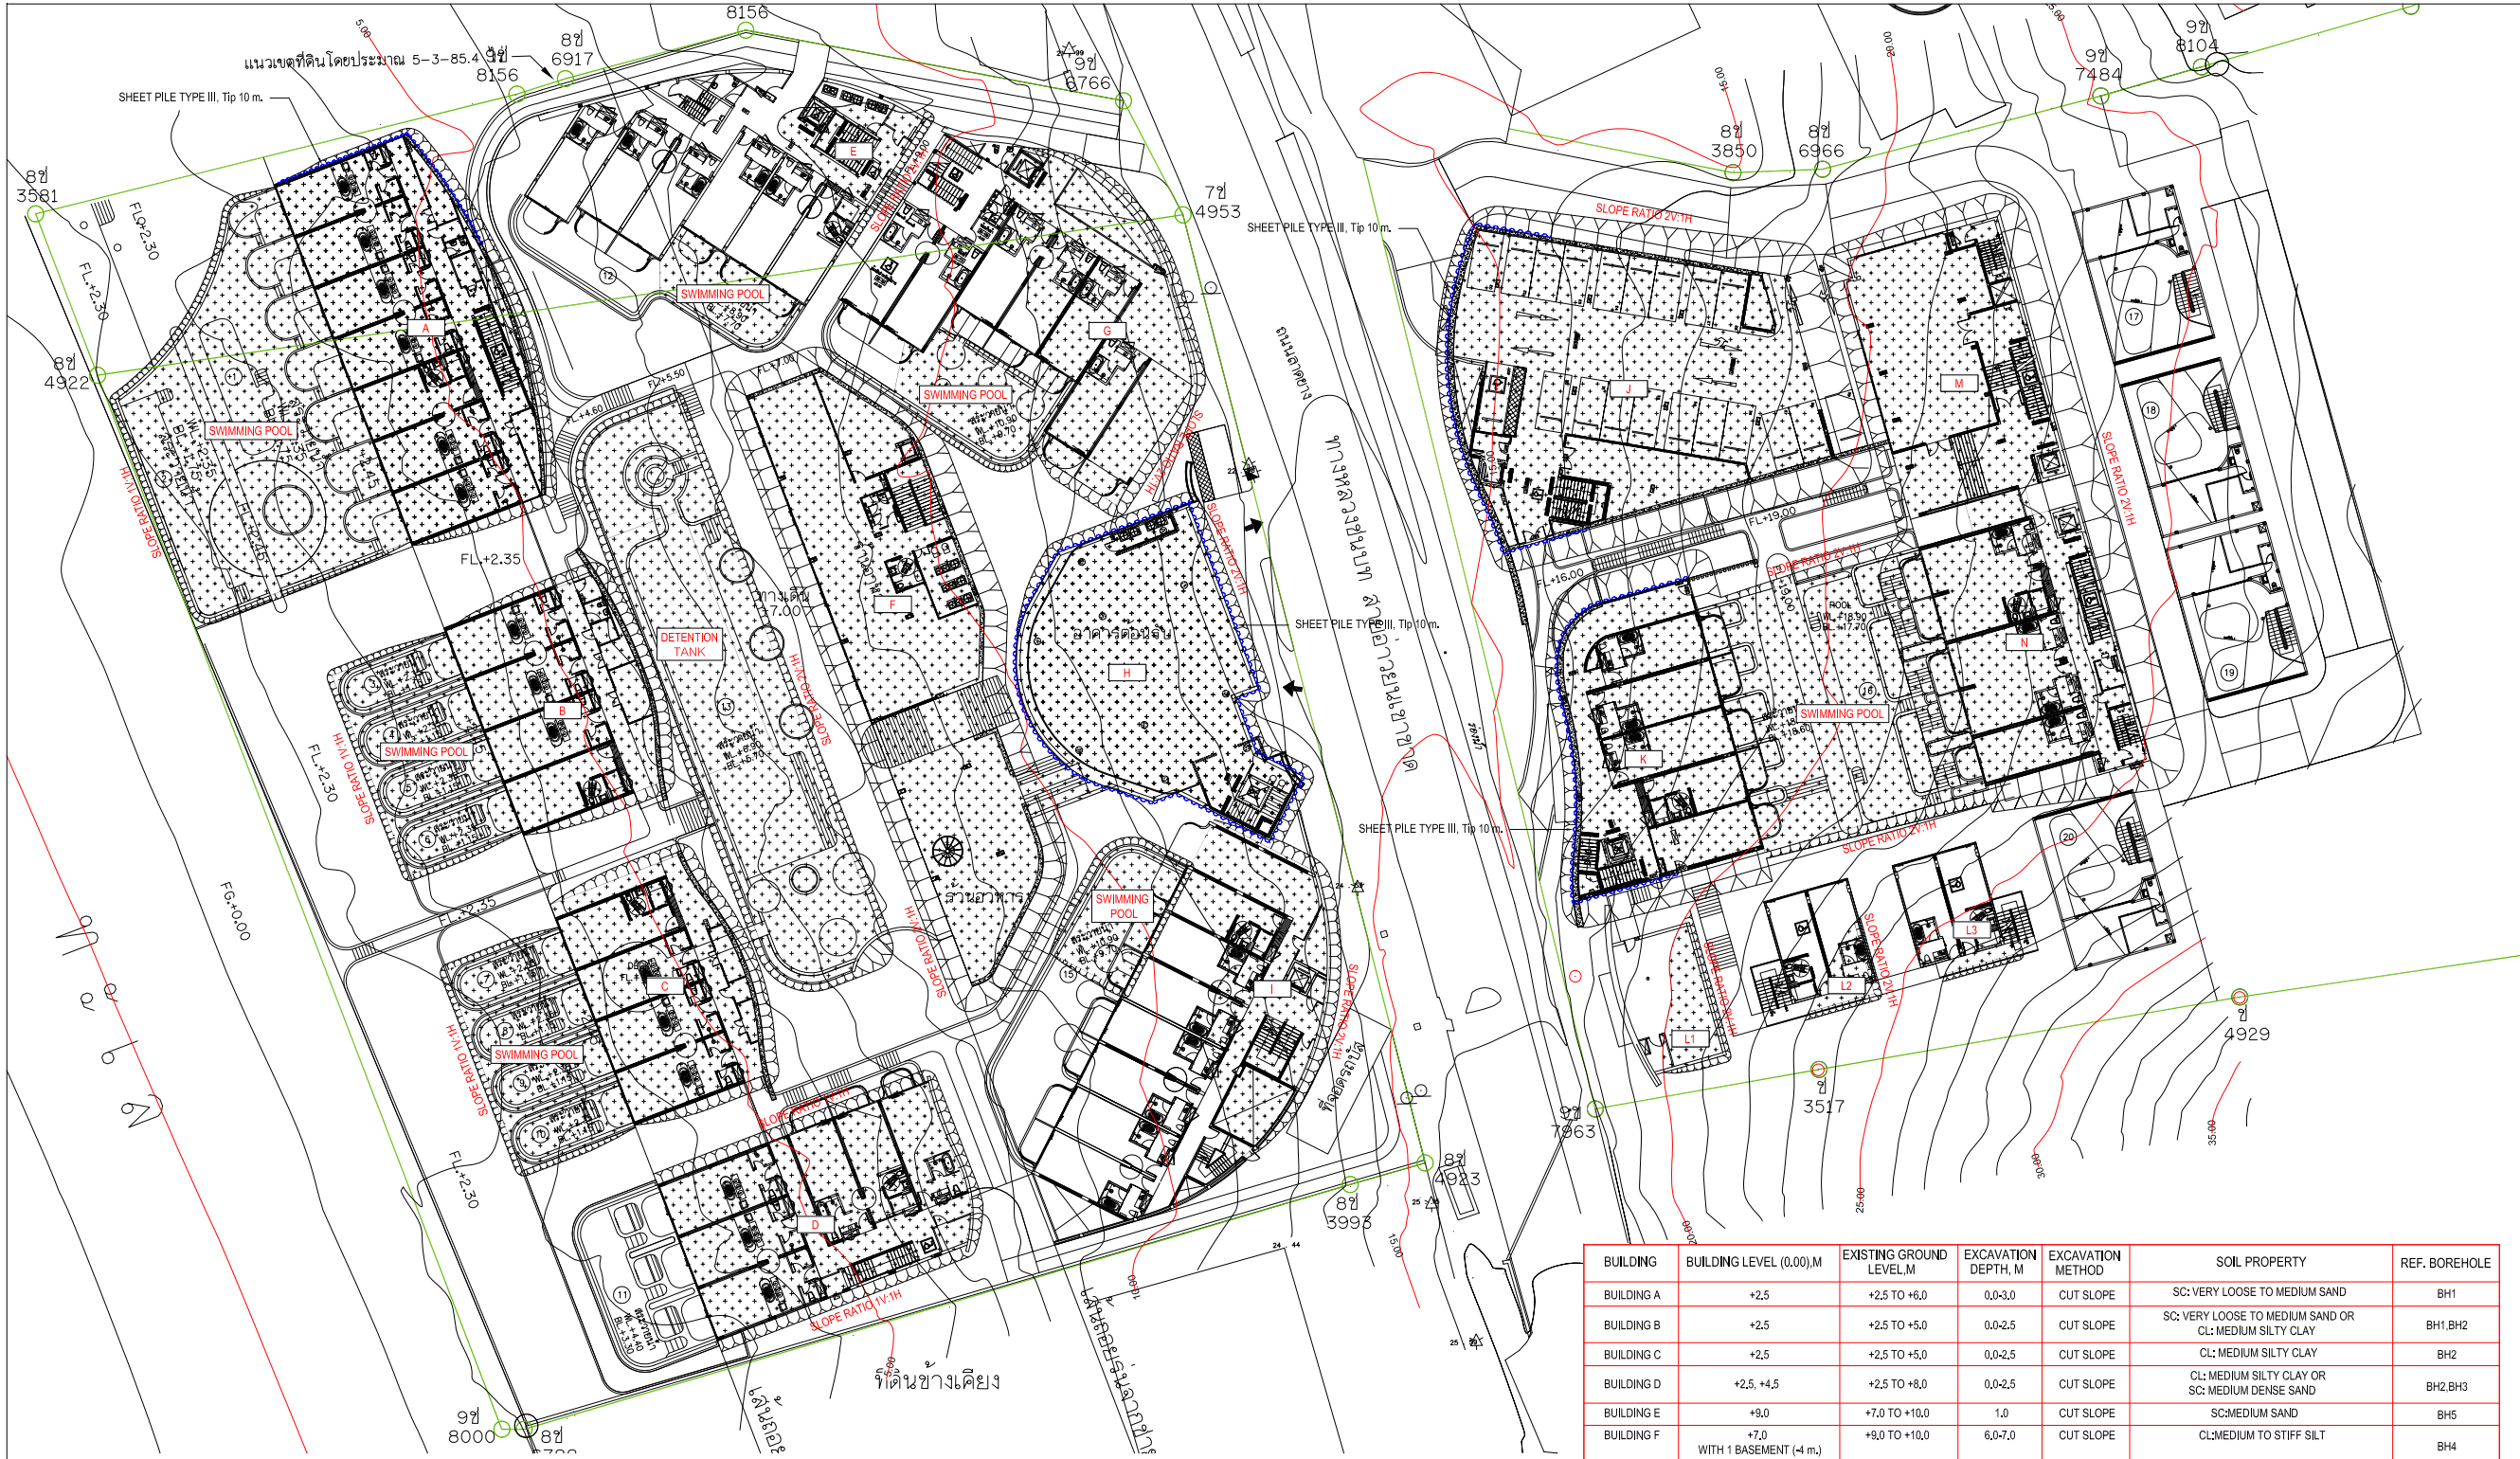
- LEGENDS:**
สัญลักษณ์
- PROJECT BOUNDARY
 - EXCAVATION AREA
 - SHEET PILE TYPE III, Tip 10 m.
 - CUT SLOPE
 - ขอบเขตที่ดินโครงการ
 - พื้นที่งานขุด
 - เข็มพืดกั้นดินชนิด SP III, ปลายเข็มพืด 10 เมตร
 - งานขุดลาดชัน

NOTE:
* FIRM ROCK LAYER MIGHT FOUND AT LEVEL -15 m. (OR SHALLOWER) FROM EXISTING GROUND
** EXCAVATION DEPTH DESIGN BASE ON TOPOGRAPHY LEVEL. CONTRACTOR WILL RE-CHECK LEVEL ON ACTUAL SITE CONDITION. THIS LEVEL NOT INCLUDE THE THICK OF SLAB AND FOOTING EXCAVATION

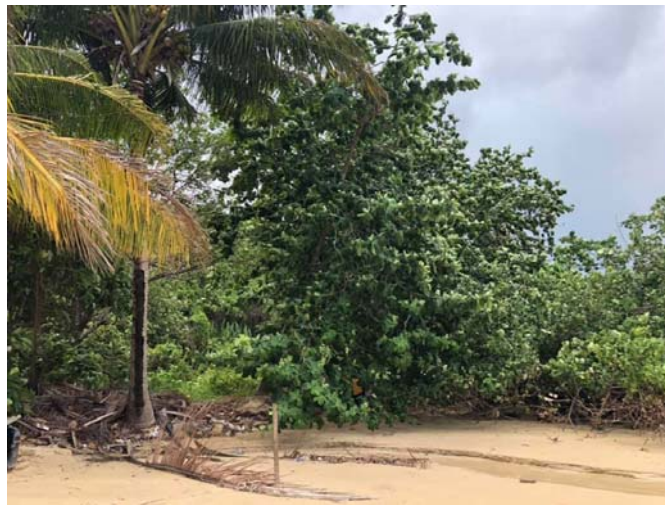
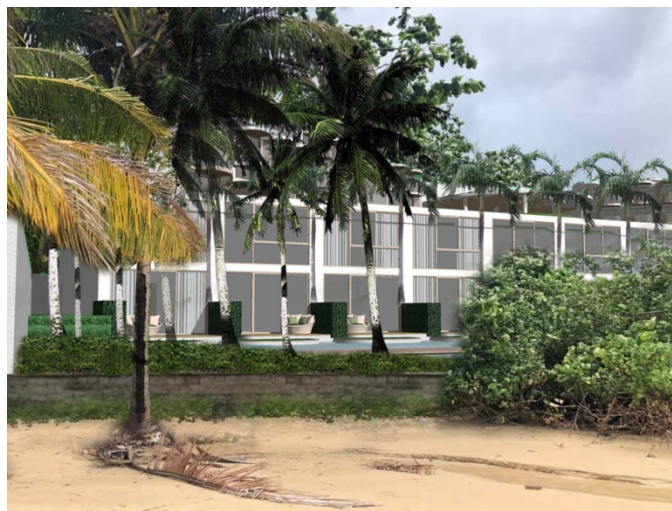
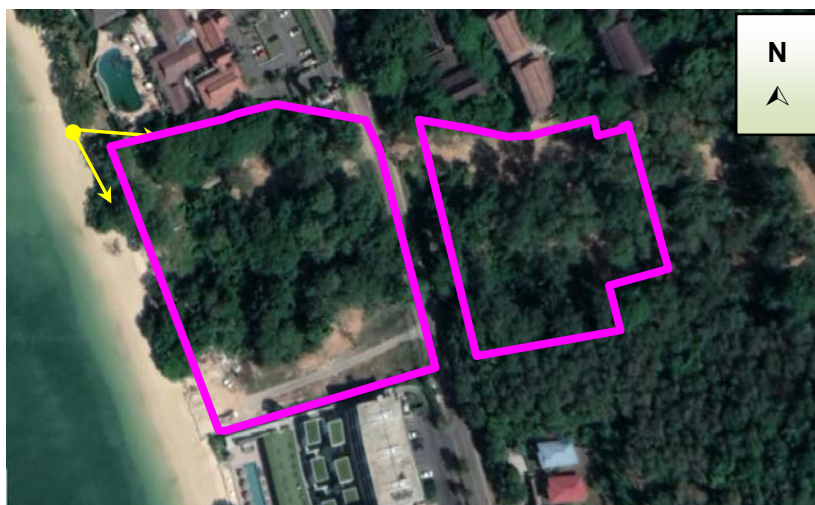
รูปที่ 4-20 ภาพเชิงซ้อนเปรียบเทียบก่อนและหลังมีโครงการ มุมมองด้านทิศตะวันตกเฉียงเหนือของโครงการ
ที่มา : บริษัท วีริ้นดา รีสอร์ท จำกัด (มหาชน)

ภาพเชิงซ้อนเปรียบเทียบก่อนมีโครงการ

ภาพเชิงซ้อนเปรียบเทียบหลังมีโครงการ

โครงการโรงแรม วีริ ندا ภูเก็ต เป็นโครงการประกอบกิจการประเภทโรงแรม ประกอบด้วย อาคาร คสล. สูง 1-4 ชั้น จำนวนรวม 20 อาคาร และอาคารสระว่ายน้ำ จำนวน 4 อาคาร ภาพเชิงซ้อนเปรียบเทียบก่อนและหลังมีโครงการ แสดงดังรูปที่ 4-16 ถึงรูปที่ 4-22

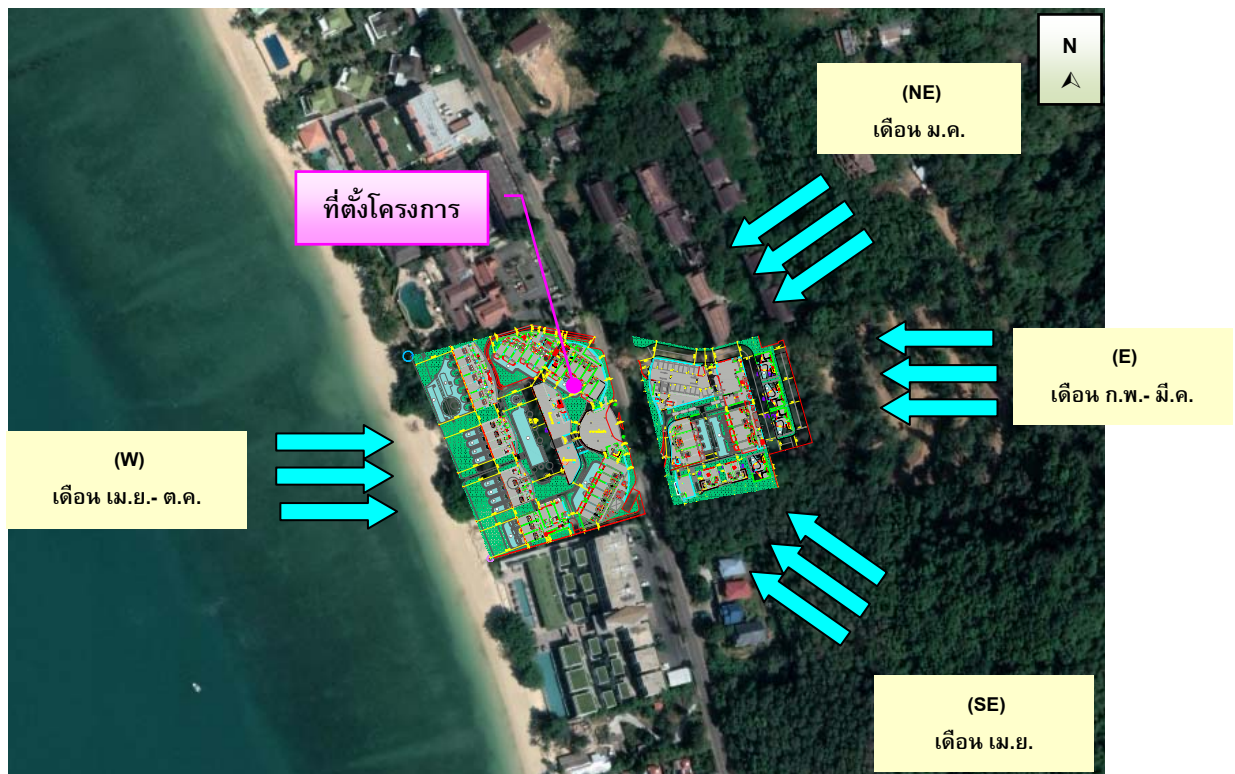
(2.4) สำนักงานทรัพยากรธรรมชาติและสิ่งแวดล้อมจังหวัดภูเก็ต จัดทำตู้รวบรวมขยะอันตราย
ชุมชน และส่งมอบให้ชุมชนเพื่อรณรงค์ให้ประชาชนแยกของเสียอันตรายออกจากขยะชุมชนทั่วไปเพื่อให้
เทศบาลรวบรวมและนำไปกำจัดอย่างถูกวิธี

(4) กรณีลมพัดด้านทิศตะวันตก ในช่วงเดือนเมษายนถึงเดือนตุลาคม ผลกระทบจะเกิดทางด้านทิศตะวันออก คือ ถนนบ้านอ่าววน-เขาขาด และที่ดินเจ้าของเดียวกัน (ต้นไม้วัชพืชขึ้นปกคลุม)
