รายงานการประเมินผลกระทบสิ่งแวดล้อม

ชื่อโครงการ : โครงการพัฒนากทางหลวงหมายเลข 117 บริเวณ กม.371+300 – กม.383+500
ภายใต้การศึกษาความเหมาะสมทางด้านเศรษฐกิจ วิศวกรรม และผลกระทบสิ่งแวดล้อม
โครงการพัฒนากทางหลวงเชื่อมโยงอุดรดิตถ์ – ค่ายภู่อู่

ที่ตั้งโครงการ : ตำบลฟากท่า อำเภอฟากท่า จังหวัดอุดรดิตถ์

บริษัท ฟรี ดีเวลลอปเม้นท์ คอนซัลแตนท์ จำกัด

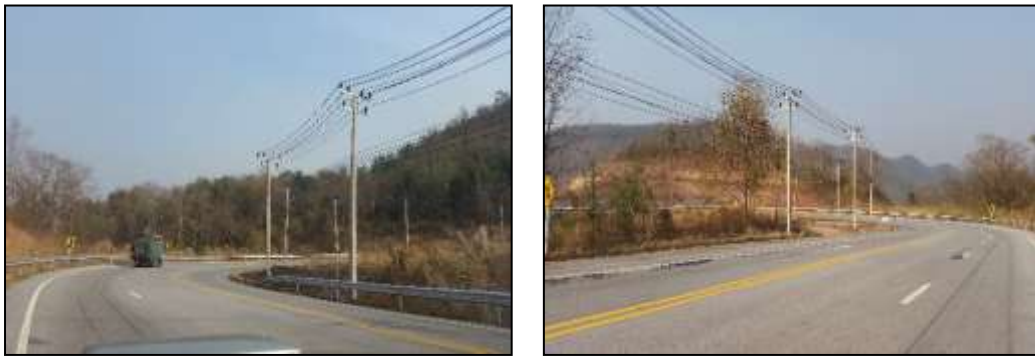
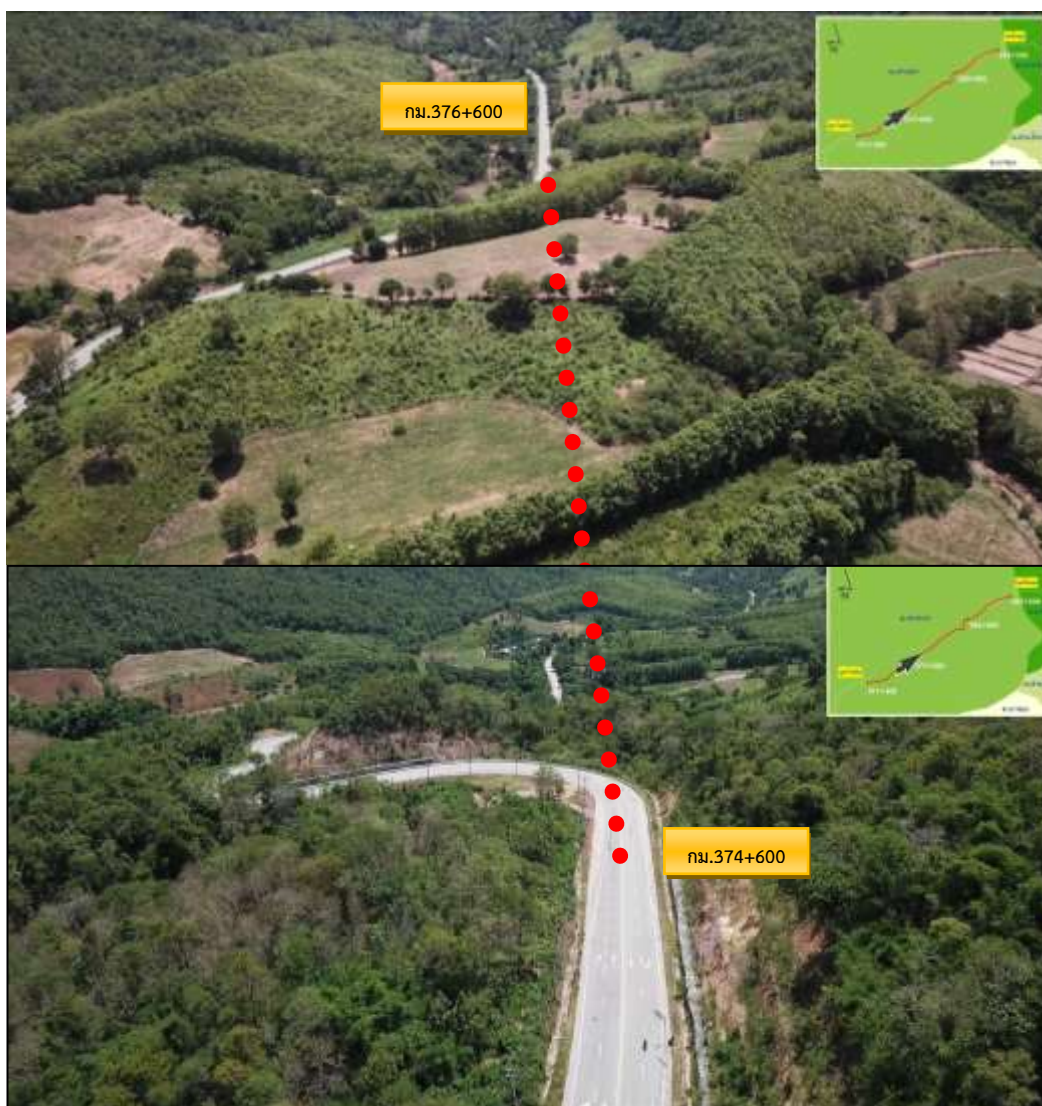
รูปที่ 2.2.2-3 สภาพพื้นที่บริเวณ กม.374+600 – กม.376+600 (ตัดแนวใหม่ จุดที่ 1)

แนวเส้นทางหลวงหมายเลข 117 ในสภาพปัจจุบัน

สภาพพื้นที่แนวเส้นทางตัดใหม่

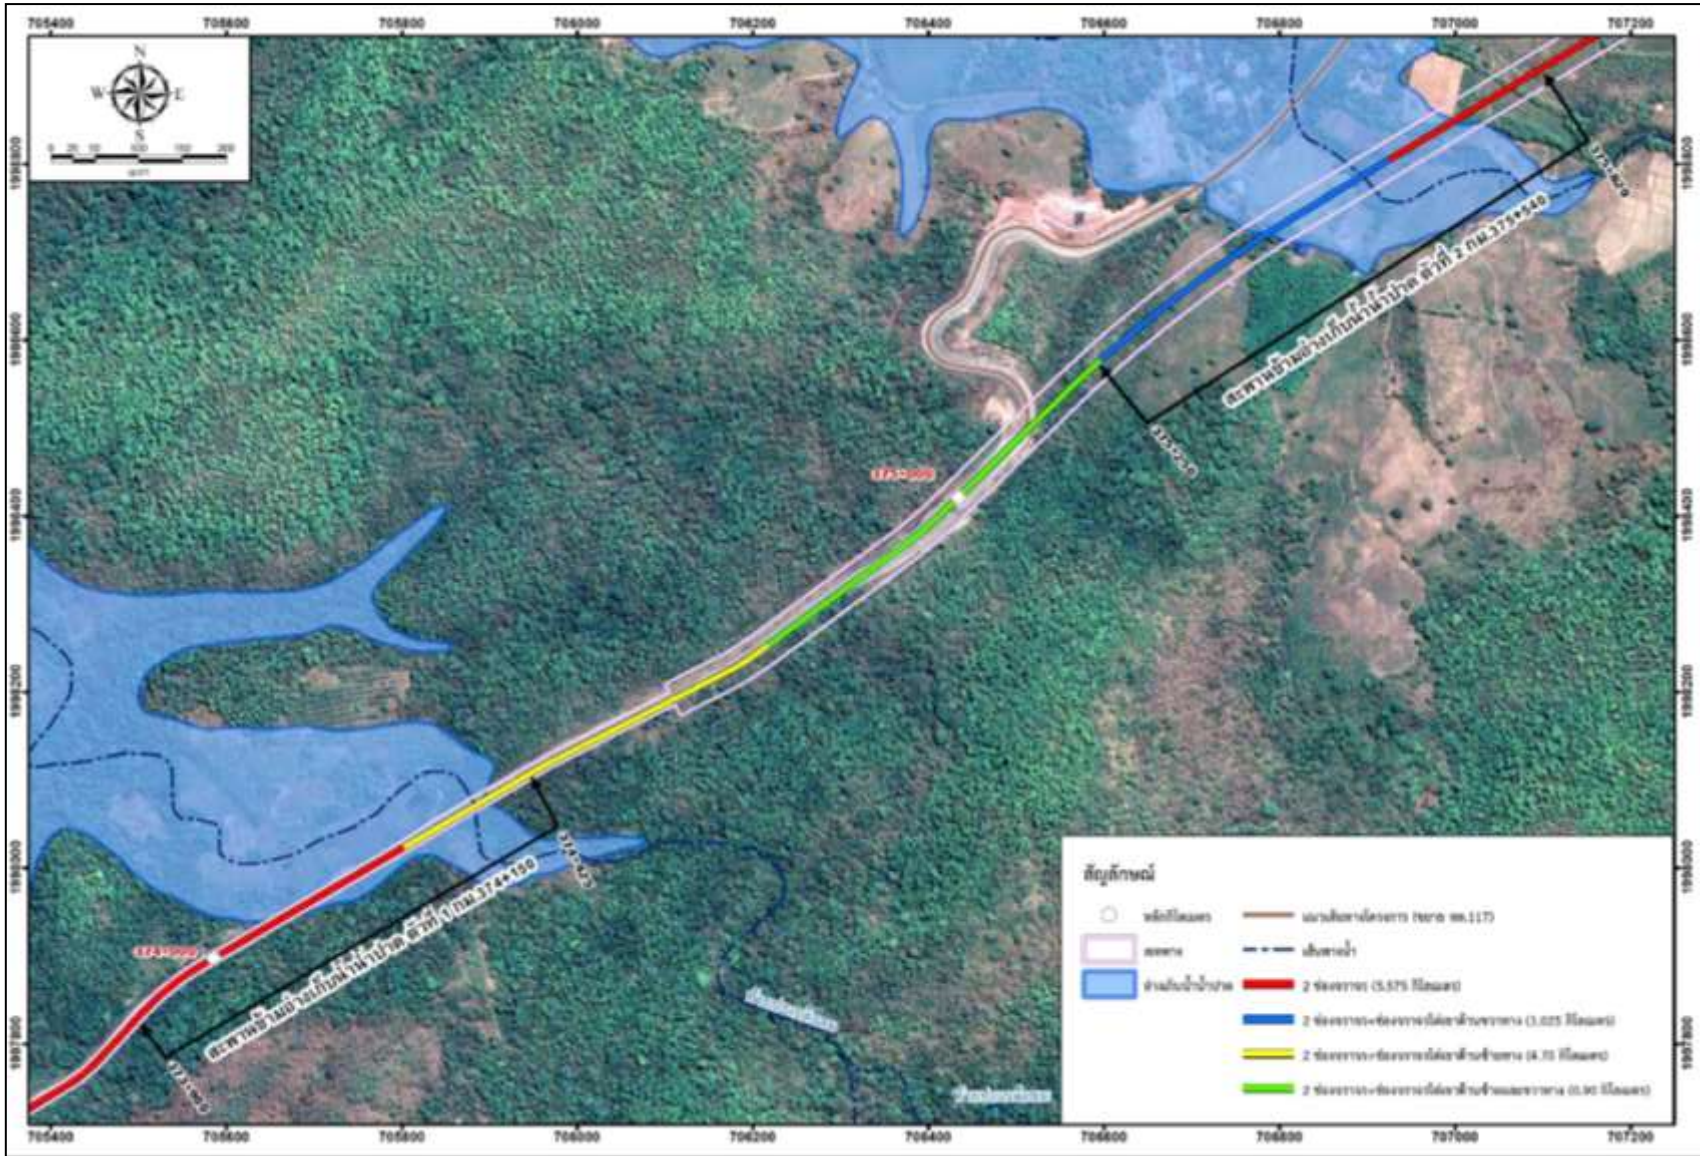
รูปที่ 2.2.2-4 ตำแหน่งสะพานข้ามอ่างเก็บน้ำน้ำปาด

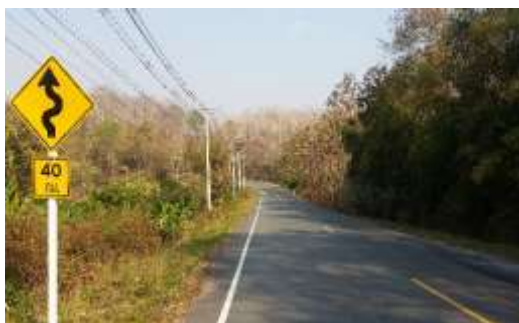
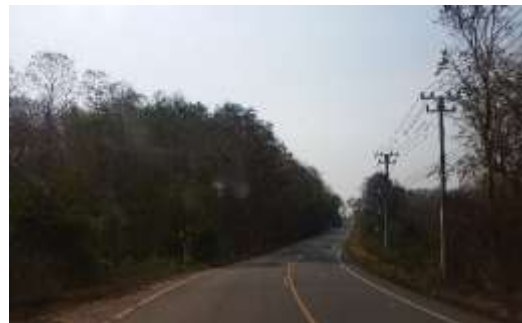
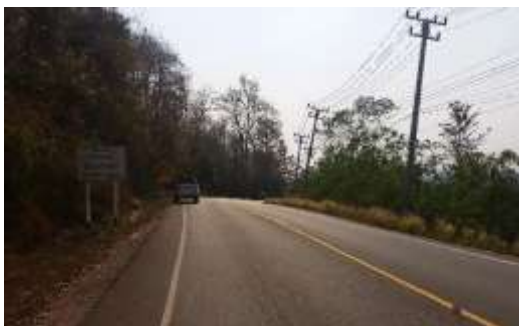
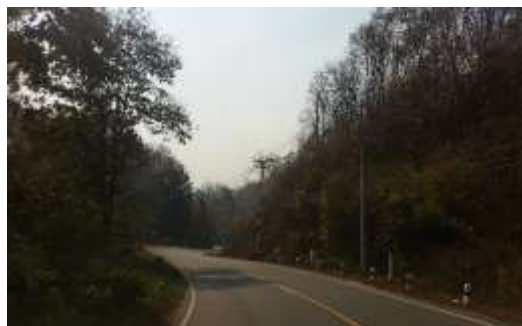
รูปที่ 2.2.2-6 แนวเส้นทางหลวงหมายเลข 117 ในสภาพปัจจุบัน

แนวเส้นทางเดิมในช่วงนี้เป็นพื้นที่ภูเขา มีความลาดชันสูงอยู่ในพื้นที่ชั้นคุณภาพลุ่มน้ำ 1 A ค่อนข้างแคบและมีจุดเสี่ยงเกิดอุบัติเหตุบ่อยครั้ง การขยายแนวเส้นทางหรือปรับปรุงแนวเส้นทางเดิมจะกระทบต่อพื้นที่ชั้นคุณภาพลุ่มน้ำชั้นที่ 1 จึงจำเป็นต้องปรับแนวใหม่ เพื่อให้มีความปลอดภัยและรองรับความเร็วได้มากขึ้น โดยมีลักษณะรูปร่างทางเรขาคณิตดีขึ้น ซึ่งแนวเส้นทางที่ปรับใหม่มีระยะทาง 1.67 กิโลเมตร สามารถร่นระยะทางจากเดิมได้ 126 เมตร อีกทั้งแนวเส้นทางมีความตรงมากขึ้น สามารถใช้ความเร็วได้อย่างปลอดภัย แนวเส้นทางไม่ผ่านพื้นที่ชุมชน การเดินทางสะดวกรวดเร็ว สามารถรองรับความเร็วได้ 80 กิโลเมตร/ชั่วโมง รวมทั้งออกแบบให้แนวเส้นทางเลี่ยงพื้นที่ลุ่มน้ำชั้น 1A เพื่อให้เกิดผลกระทบต่อสิ่งแวดล้อมน้อยที่สุด รายละเอียดแสดงดังรูปที่ 2.2.2-6 ถึงรูปที่ 2.2.2-8 อีกทั้งได้ดำเนินการเปรียบเทียบระหว่างการปรับปรุงแนวเดิมกับการตัดแนวใหม่ บริเวณ กม.381+400 - กม.383+100 ซึ่งเป็นช่วงที่ตัดผ่านชั้นคุณภาพลุ่มน้ำชั้น 1A แสดงดังตารางที่ 2.2.2-3 และรูปที่ 2.2.2-9

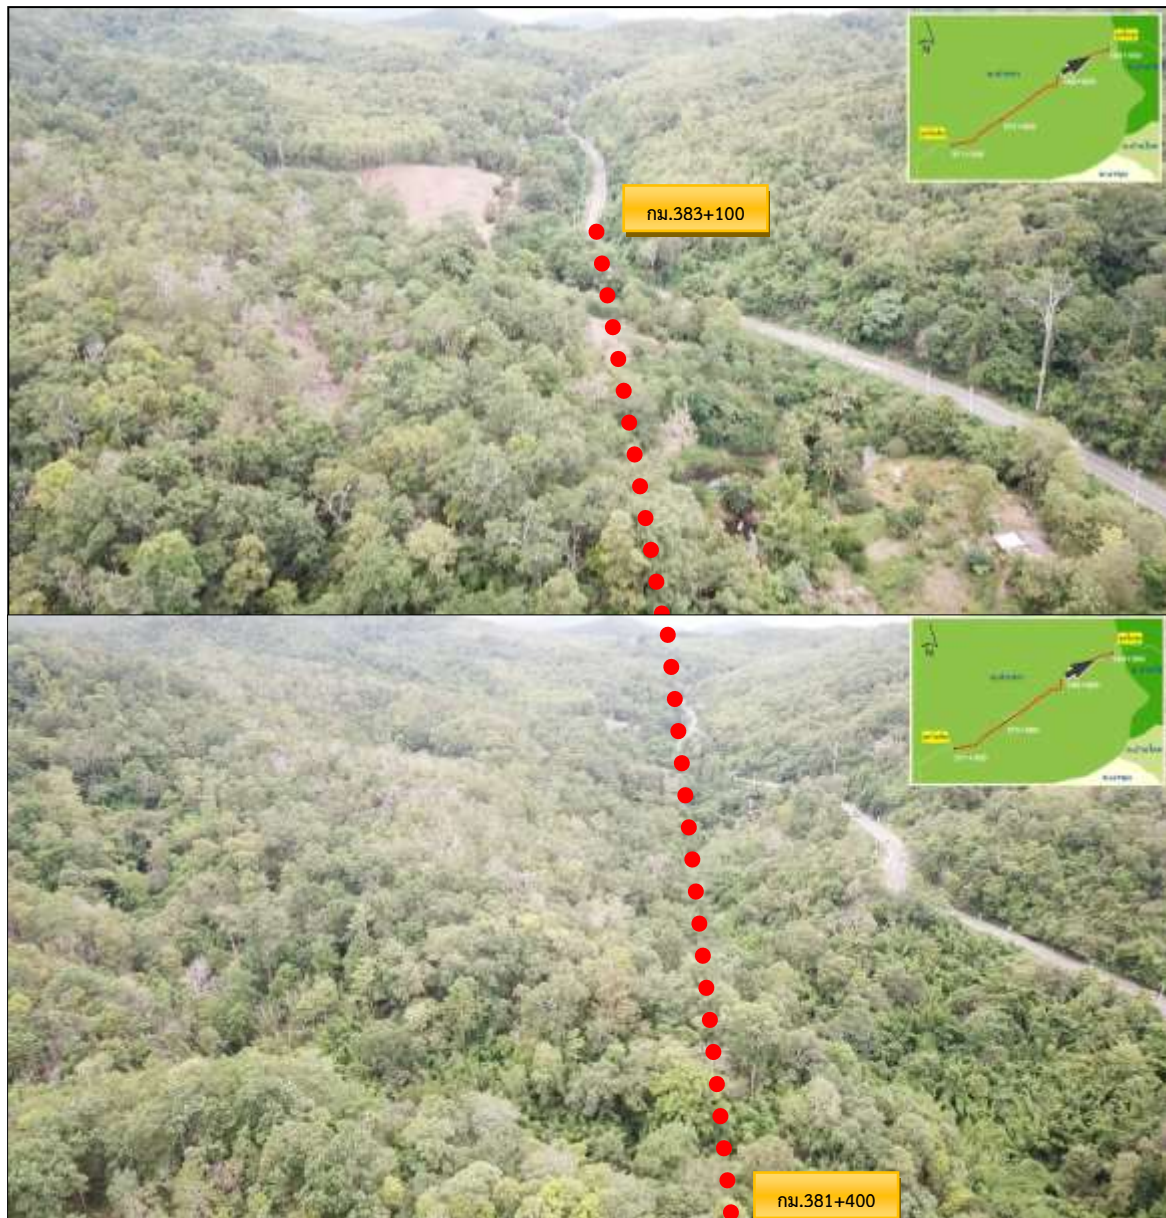
รูปที่ 2.2.2-8 สภาพพื้นที่บริเวณ กม.381+400- กม.383+100 (ตัดแนวใหม่ จุดที่ 2)

สภาพพื้นที่แนวเส้นทางตัดใหม่

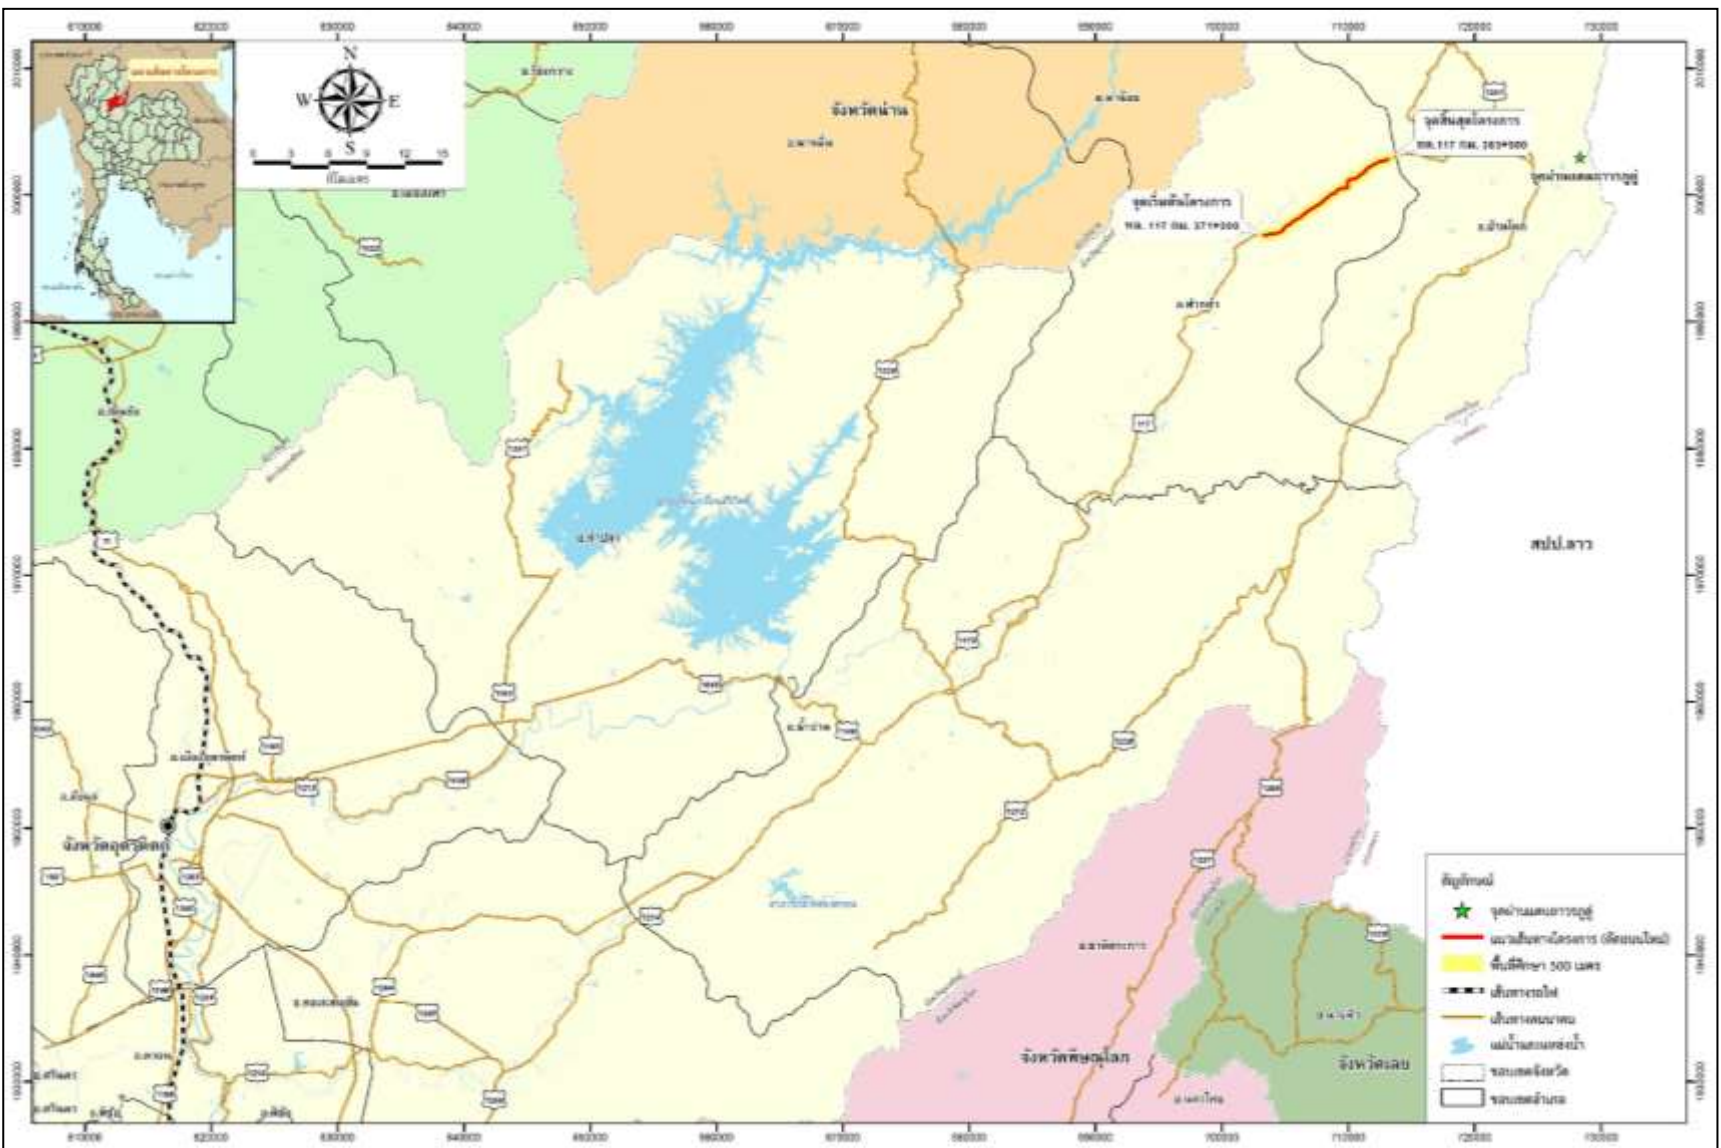
รูปที่ 2.4.2-1 โครงการการคมนาคมทางถนนในพื้นที่ศึกษาโครงการ

การคมนาคมขนส่งหลักที่เชื่อมต่อภายในจังหวัดอุดรดิตถ์ และจากจังหวัดอุดรดิตถ์สู่ด่านชายแดนภูคู้ คือ การคมนาคมทางถนน โดยเส้นทางคมนาคมสายหลักจากภาคกลาง และจากภาคเหนือตอนบนที่เข้าสู่จังหวัดอุดรดิตถ์ โดยทางหลวงหมายเลข 11 ส่วนเส้นทางคมนาคมสายหลักที่เชื่อมต่อระหว่างจังหวัดอุดรดิตถ์ ไปยังจุดผ่านด่านถั่วภูคู้ ที่สามารถเชื่อมต่อไปยัง สปป.ลาว ได้ ในปัจจุบัน ได้แก่ ทางหลวงหมายเลข 117 (ทางหลวงหมายเลข 1047 เดิม) แสดงดังรูปที่ 2.4.2-2 ซึ่งมีรายละเอียดดังนี้

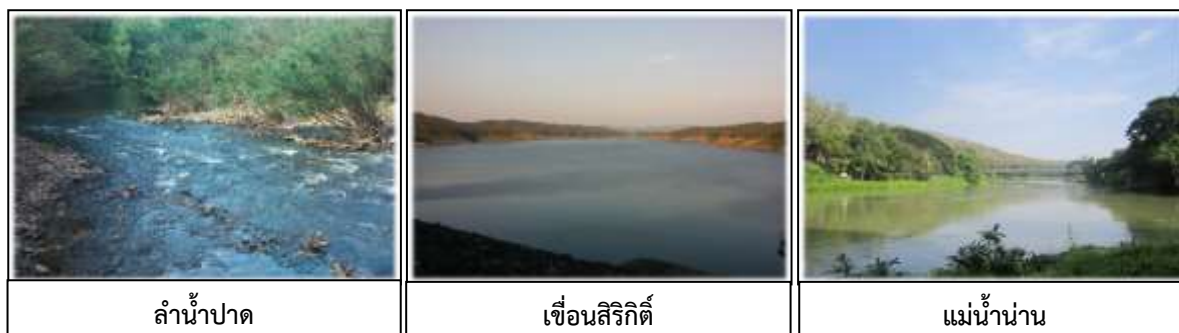
รูปที่ 2.4.2-3 สภาพลำน้ำปาด เขื่อนสิริกิติ์ และแม่น้ำน่าน

ในจังหวัดอุตรดิตถ์จะมีลำน้ำที่สำคัญ 2 สาย คือ ลำน้ำปาด จะไหลจากอำเภอฟากท่าลงมายังอำเภอน้ำปาด มาบรรจบกับแม่น้ำน่านบริเวณใต้เขื่อนสิริกิติ์ ซึ่งโดยส่วนใหญ่แล้วลำน้ำปาดจะใช้ประโยชน์เพื่อการเกษตรของประชาชนที่อาศัยอยู่ทั้งสองฟากของลำน้ำ ทำให้ลำน้ำบางแห่งมีความตื้นเขินในฤดูแล้ง ไม่เหมาะต่อการใช้สัญจรทางน้ำ ส่วนแม่น้ำที่สำคัญอีก 1 สาย ได้แก่ แม่น้ำน่าน ซึ่งจะไหลลงมาจากลำน้ำน่านมายังเขื่อนสิริกิติ์ และไหลต่อไปยังจังหวัดอุตรดิตถ์ โดยเขื่อนสิริกิติ์จะใช้เพื่อการผลิตไฟฟ้าและการท่องเที่ยว แสดงสภาพลำน้ำปาดและเขื่อนสิริกิติ์ดังรูปที่ 2.4.2-3

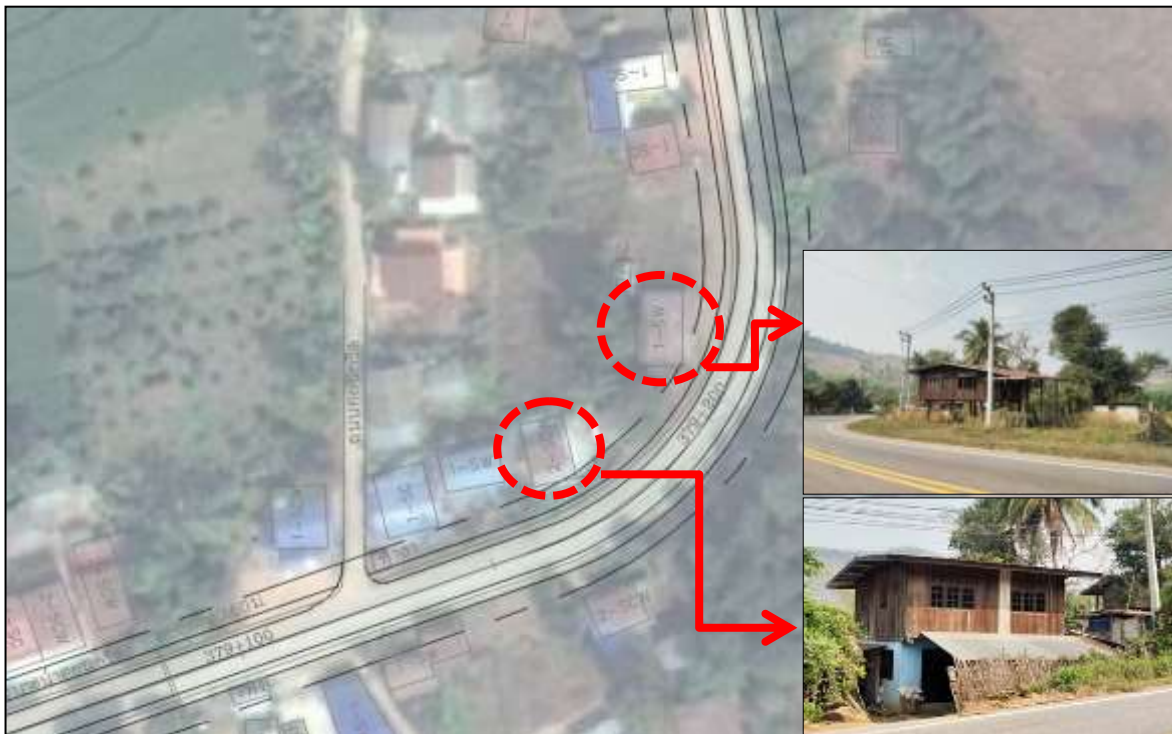
รูปที่ 2.5.2-5 ทางโค้งบริเวณ กม.379+250

แต่หากปรับโค้งบริเวณ กม.379+250 จากรัศมีโค้ง 60 เมตร รองรับความเร็ว 40 กิโลเมตร/ชั่วโมง เป็น 80 เมตร รองรับความเร็ว 50 กิโลเมตร/ชั่วโมง จะมีผลกระทบต่ออาคารในบริเวณนั้นทั้งหมด 2 หลัง ดังนั้น เพื่อลดผลกระทบต่อประชาชนในพื้นที่บริเวณทางโค้งนี้ จะคงรัศมีโค้งเท่าเดิมโดยขยายเพียงไหล่ทางเท่านั้น แสดงดังรูปที่ 2.5.2-5

ส่วนพื้นที่ในบริเวณนี้ช่วง กม.378+900 - กม.379+300 เป็นพื้นที่ชุมชนเบาบางมีจำนวนครัวเรือนไม่มากนัก จึงไม่จำเป็นต้องมีช่องจอดรถ (Paking Lane) และระบบระบายน้ำสามารถใช้ร่องน้ำริมทางหลวงได้ สำหรับเขตทางเมื่อทำการตรวจสอบกับผู้ได้รับผลกระทบในพื้นที่ พบว่า เป็นพื้นที่ ส.ป.ก. โดยมีการปลูกสร้างอาคารที่พักอาศัยอยู่ติดถนนทางหลวง ซึ่งในกรณีการออกแบบขยายไหล่ทางเพื่อปรับปรุงมาตรฐานชั้นทางจะไม่มีผลกระทบต่อประชาชนในพื้นที่

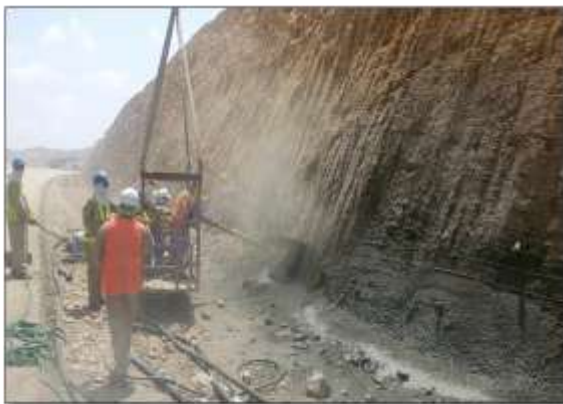
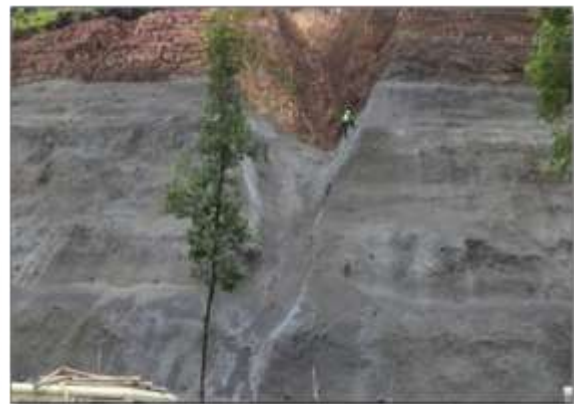
รูปที่ 2.5.3-3 ตัวอย่างการฉาบผิวด้วยซีเมนต์ (Shotcrete) ป้องกันการกัดเซาะของดิน

ซึ่งบริเวณด้านที่ Cut slope ด้วยวิธีสลักยึดดิน (Soil Nail) จะไม่สามารถปลูกหญ้าแฝกได้ ในบางกรณีที่อาจจำเป็นต้องมีการฉาบผิวด้วยซีเมนต์ (Shotcrete) ป้องกันการกัดเซาะของดิน แสดงดังรูปที่ 2.5.3-3

รูปภาพแสดงขณะทำการฉาบผิว

รูปภาพเมื่อฉาบผิวแล้วเสร็จ

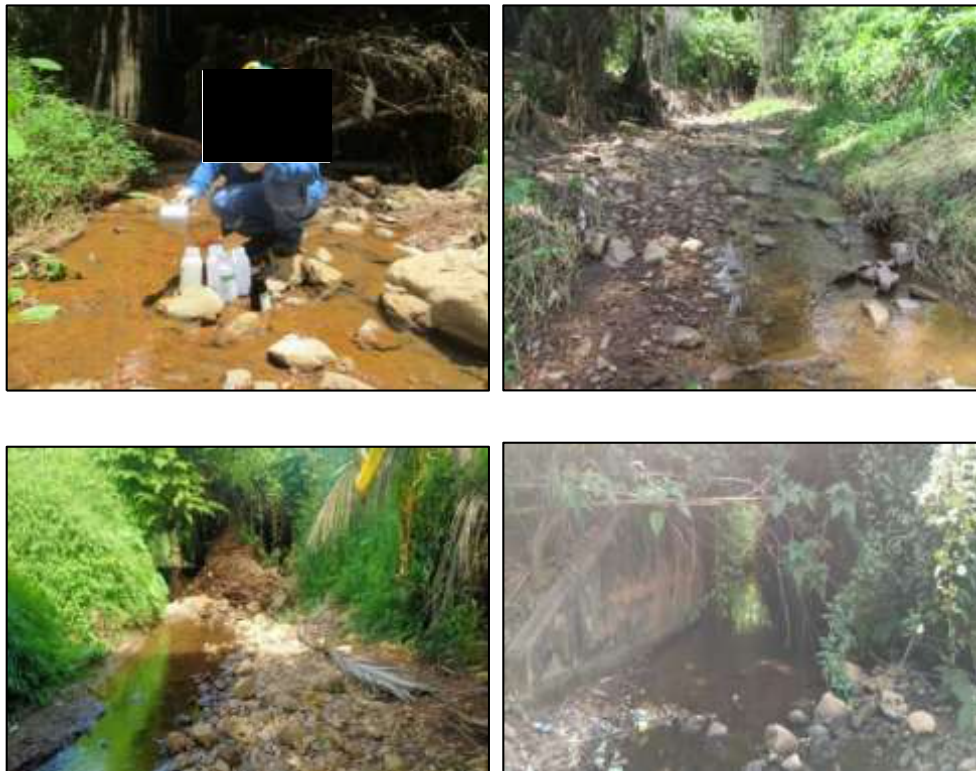
รูปที่ 3.2.3-5 การดำเนินงานสำรวจสภาพแหล่งน้ำและการตรวจวัดคุณภาพน้ำผิวดิน (ฤดูฝน)

บริเวณห้วยก้านเหลือง (กม.379+120)

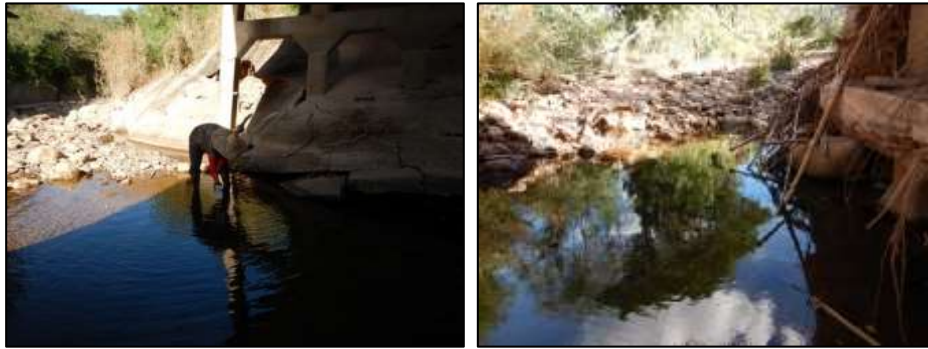
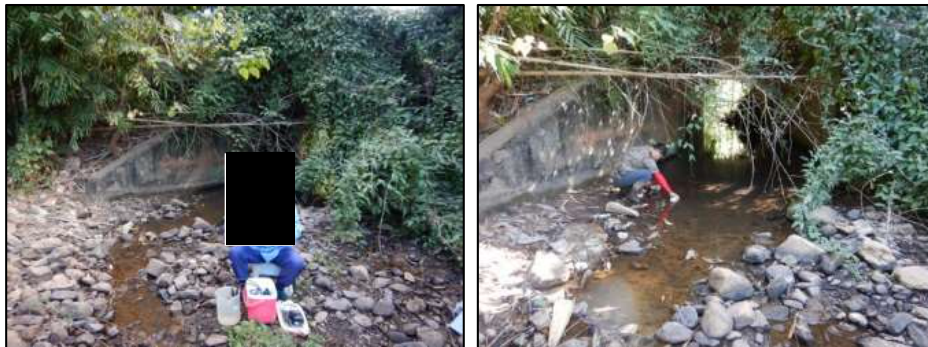
(ข) ผลการตรวจวัดตรวจวัดคุณภาพน้ำผิวดิน ตัวแทนฤดูแล้ง มีการเก็บตัวอย่างตรวจวัดคุณภาพน้ำผิวดิน จำนวน 3 สถานี คือ ห้วยบ่อตูม (กม.375+540) ห้วยก้านเหลือง (กม.379+120) และห้วยทอด (สาขา) (กม.383+250) ซึ่งได้ดำเนินการสำรวจเมื่อวันที่ 18 ธันวาคม พ.ศ. 2563 โดยผลการตรวจวัดคุณภาพน้ำผิวดิน และภาพการเก็บตัวอย่างคุณภาพน้ำผิวดิน แสดงดังรูปที่ 3.2.3-6 และตารางที่ 3.2.3-13 โดยมีรายละเอียดดังนี้ (ภาคผนวก ข.2)

- สถานีที่ 1 ห้วยบ่อตูม กม.375+540 น้ำในลำน้ำมีน้อยมาก โดยช่วงในแอ่งเป็นช่วงๆ น้ำใส พบว่า มีความลึกของน้ำเท่ากับ 0.1 เมตร น้ำมีอุณหภูมิ 24.7 องศาเซลเซียส ความโปร่งแสงมากกว่า 10 เซนติเมตร น้ำใส มีความขุ่นเพียง 0.4 เอ็นทียู ความนำไฟฟ้า 301.9 ไมโครซีเมนต์/เซนติเมตร ทำให้พบค่าความเค็ม 0.1 ส่วนในพันส่วน ออกซิเจนละลายมีปริมาณสูง คือ 7.1 มิลลิกรัม/ลิตร ความเป็นกรด-ด่างมีค่าเป็นปกติ 7.7 ค่าความสกปรกในรูปบีโอดีมีค่าต่ำ คือ 1.4 มิลลิกรัม/ลิตร ปริมาณของแข็งแขวนลอยทั้งหมดมีค่าต่ำกว่า 10.0 มิลลิกรัม/ลิตร น้ำมันและไขมันมีค่าต่ำกว่า 5.0 มิลลิกรัม/ลิตร ส่วนค่าไนเตรตและฟอสเฟตมีค่าเท่ากับ 0.888 และ 0.114 มิลลิกรัม/ลิตร ตามลำดับ แบคทีเรียกลุ่มโคลิฟอร์มทั้งหมดพบ 9.2 เอ็มพีเอ็น/100 มิลลิลิตร และแบคทีเรียกลุ่มฟิโคโคลิฟอร์มพบ 6.8 เอ็มพีเอ็น/100 มิลลิลิตร ซึ่งมีค่าต่ำ

บริเวณห้วยบ่อตุ้ม (กม.375+540)

บริเวณห้วยก้านเหลือง (กม.379+120)

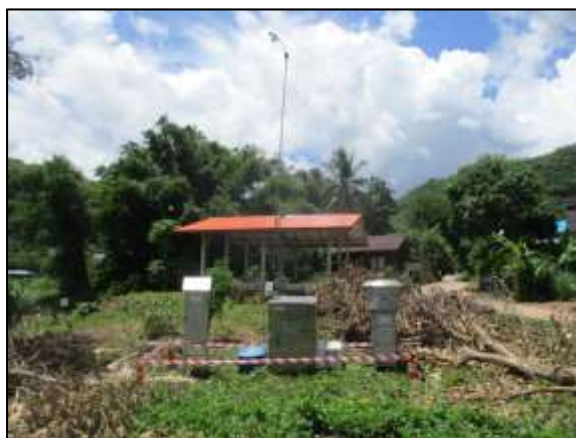
รูปที่ 3.2.4-2 การตรวจวัดคุณภาพอากาศและตรวจวัดความเร็วและทิศทางลม ครั้งที่ 1 (ฤดูฝน)

ง) ผลการตรวจวัดความเร็วและทิศทางลม ครั้งที่ 1 (ฤดูฝน) การตรวจวัดความเร็วและทิศทางลมในพื้นที่โครงการ จำนวน 1 สถานี คือ ชุมชนบ้านห้วยก้านเหลือง หมู่ 5 (กม.379+112) ทำการตรวจวัดเป็นเวลา 3 วันต่อเนื่อง ระหว่างวันที่ 28 มิถุนายน ถึงวันที่ 1 กรกฎาคม พ.ศ. 2563 โดยผลการวิเคราะห์สรุปดังตารางที่ 3.2.4-12 และรูปที่ 3.2.4-3 (ภาคผนวก ค.3) มีรายละเอียดดังนี้

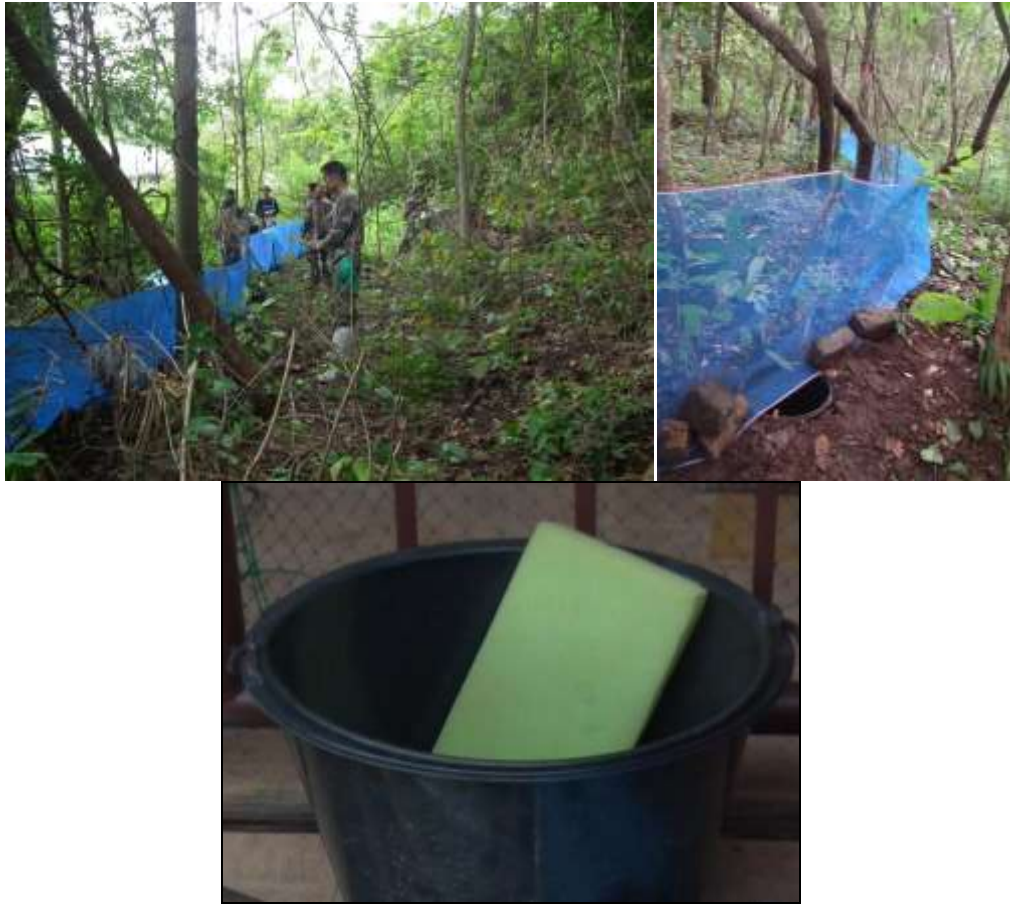
รูปที่ 3.3.2-8 กักตักหลุมแบบแนวรั้ว ใช้สำหรับดักจับสัตว์มีกระดูกสันหลังประเภทสัตว์บกหลากหลายชนิดที่มีการเคลื่อนที่ตามพื้น

- กับดักหลุมแบบแนวรั้ว (Pitfall and Funnel Traps with Drift Fences) ดังรูปที่ 3.3.2-8 จะพิจารณาใช้ดักจับสัตว์มีกระดูกสันหลังประเภทสัตว์บกหลากหลายชนิดที่มีการเคลื่อนที่ตามพื้น ได้แก่ สัตว์สะเทินน้ำสะเทินบก สัตว์เลื้อยคลาน งู และสัตว์เลื้อยคลานด้วยนมขนาดเล็ก เช่น หนูผี และหนู เป็นต้น

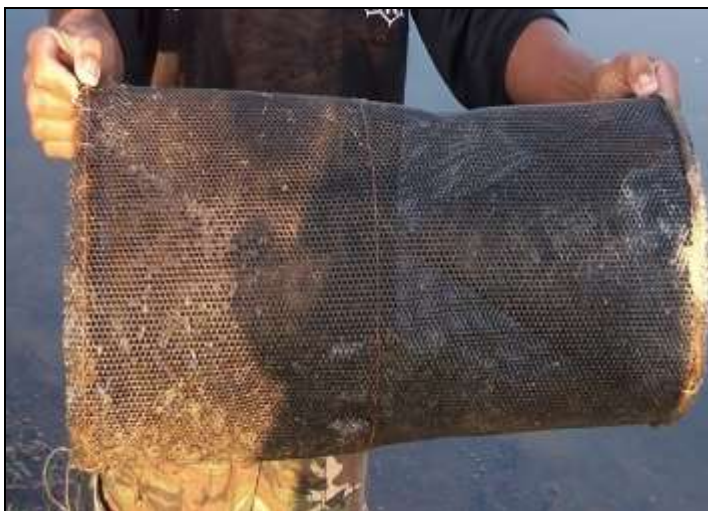
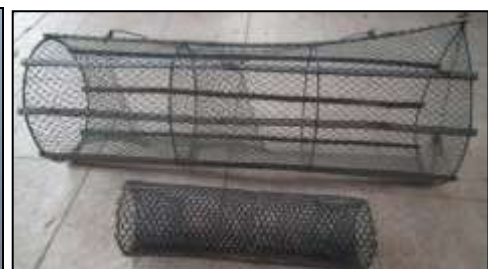
รูปที่ 3.3.2-9 Fishing Traps ใช้ดักจับสัตว์เลื้อยคลานประเภทสัตว์น้ำ

กักตักประติษฐ์ Double-Opened End Funne ที่ประกอบและรื้ออย่างง่ายภาคสนาม ประกอบด้วยตาข่ายพลาสติก 2 ส่วน ส่วนนอกม้วนรอบนอกและส่วนในเป็นกรวย 2 ทางเข้าปลายเปิด ติดตั้งที่แหล่งน้ำ และ/หรือบริเวณอื่นเพื่อดักจับสัตว์ป่าขนาดเล็กที่ผูกพันกับพื้นที่ชุ่มน้ำ

- Fishing Traps (รูปที่ 3.3.2-9) และ Basking Traps (รูปที่ 3.3.2-10) จะพิจารณาใช้กับสัตว์เลื้อยคลานประเภทสัตว์น้ำ ในกรณีที่สำรวจพบแหล่งน้ำ และ/หรือได้ข้อมูลจากการสอบถาม

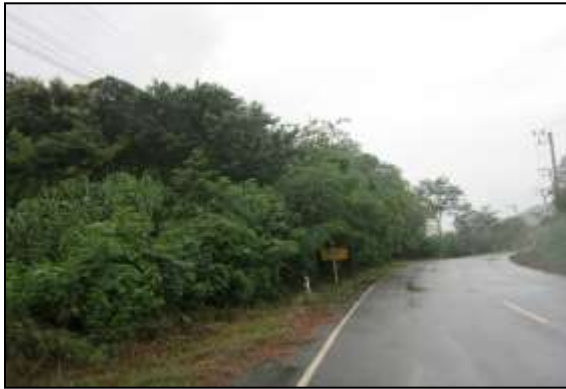
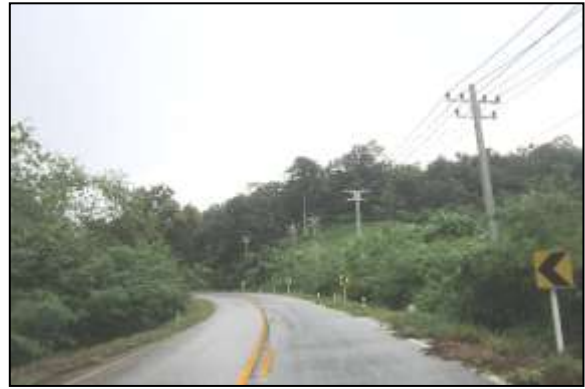
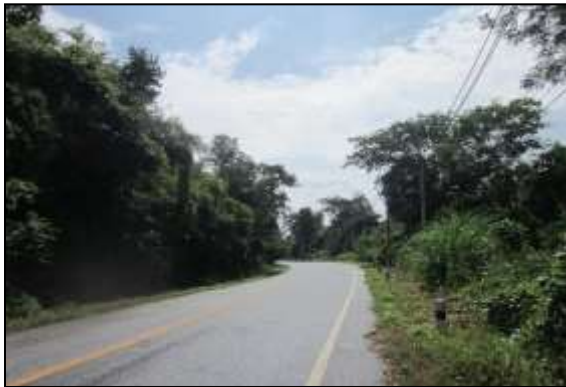
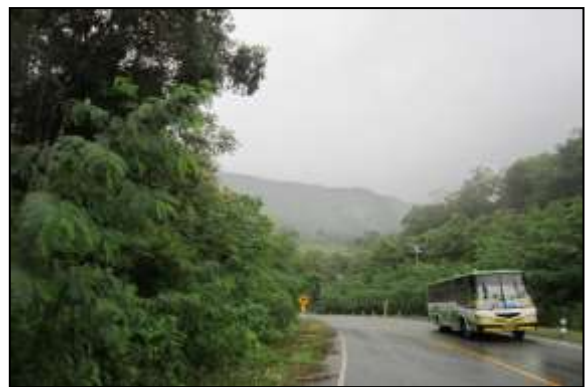
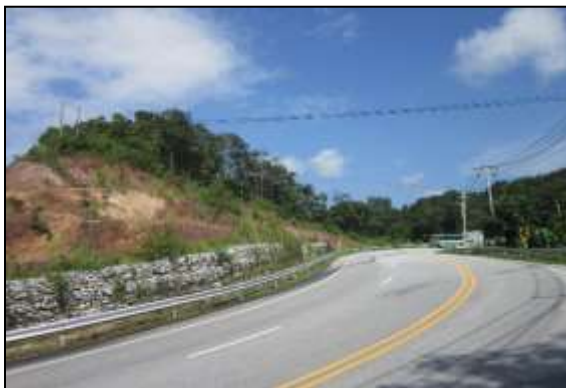
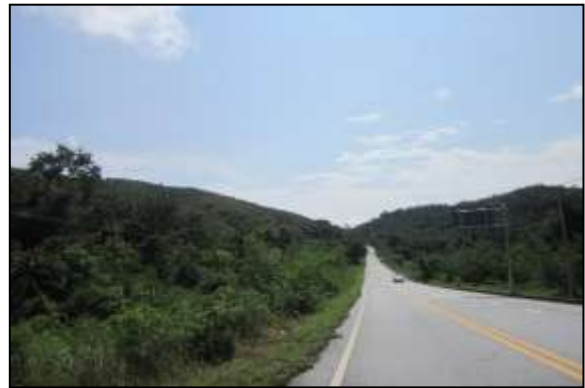
รูปที่ 3.3.3-5 ลักษณะทางนิเวศวิทยาป่าไม้สองข้างทางหลวงเส้นเดิม
ที่เป็นพื้นที่ป่าสงวนแห่งชาติป่าน้ำปาด

ถนนตัดผ่านพื้นที่ป่าสงวนแห่งชาติป่าน้ำปาด

- **พื้นที่ป่าสงวนแห่งชาติป่าน้ำปาด** พื้นที่ศึกษาในระยะ 500 เมตร จากทางหลวงที่อยู่ในเขตป่าสงวนแห่งชาติป่าน้ำปาด มีสภาพการใช้ประโยชน์ที่ดินเป็นพื้นที่ชุมชน พื้นที่เกษตรกรรม พื้นที่สวนป่า และพื้นที่ป่าไม้ ทั้งนี้พื้นที่ป่าไม้ที่อยู่ในเขตป่าสงวนแห่งชาติป่าน้ำปาด จำแนกได้ 2 ส่วน คือ ส่วนพื้นที่คาบเกี่ยวไม่ต่อเนื่องและพื้นที่ต่อเนื่อง มีระบบนิเวศเป็นป่าเบญจพรรณ ดังแสดงไว้ในรูปที่ 3.3.3-6 และสำรวจพบชนิดไม้ เช่น กระพี้จั่น (*Millettia brandisiana* Kurz) ตะแบก (*Lagerstroemia balansae* Koehne) พญาสัตบรรณ (*Albizia lebbek* (L.) Benth.) โมกมัน (*Wrightia arborea* (Dennst.) Mabb.) ประดู่ (*Pterocarpus macrocarpus* Kurz) มะกอกเกลื้อน (*Canarium subulatum* Guillaumin) เสี้ยว (*Bauhinia saccocalyx* Pierre) เป็นต้น ส่วนพื้นที่กลุ่มป่าสงวนแห่งชาติป่าน้ำปาดที่ต่อเนื่องเป็นผืนใหญ่เริ่มตั้งแต่ช่วง กม.371+300 ถึง กม.383+500 มีสภาพภูมิประเทศเป็นพื้นที่ภูเขาสลับเนินเขา ลูกฟูก ระบบนิเวศเป็นป่าเบญจพรรณและมีผสมชนิดไม้เต็งรัง ซึ่งสำรวจพบชนิดไม้ เช่น กระโดน (*Careya sphaerica* Roxb.) ก้านเหลือง (*Nauclea orientalis* (L.) L.) เก็ดดำ (*Dalbergia assamica* Benth.) ฦนวน (*Dalbergia nigrescens* Kurz) ตะแบก (*Lagerstroemia balansae* Koehne) ประดู่ (*Pterocarpus macrocarpus* Kurz) สมอทิพย์ (*Terminalia bellirica* (Gaertn.) Roxb.) สัก (*Tectona grandis* L.f.) เสี้ยว (*Bauhinia saccocalyx* Pierre) เป็นต้น

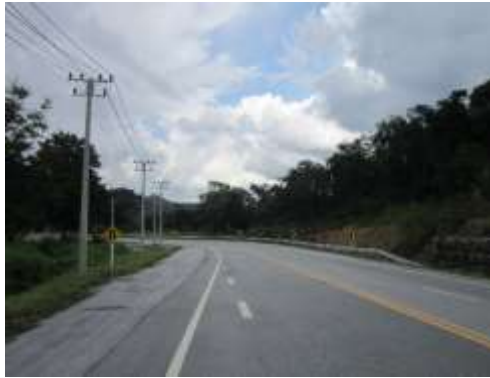
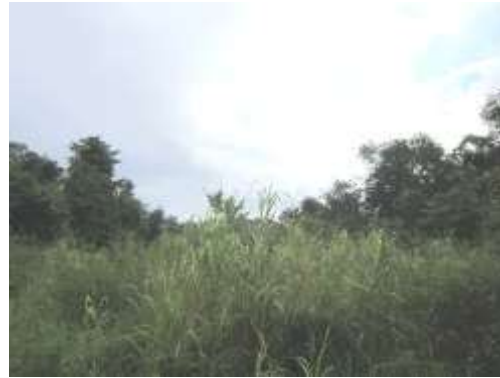
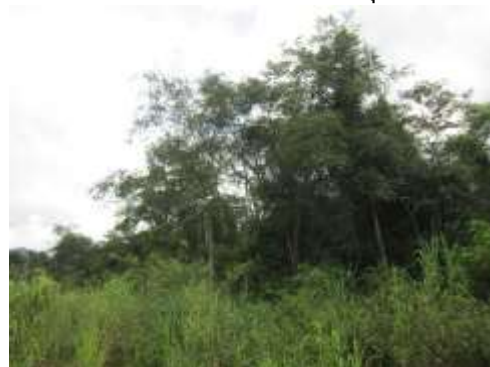
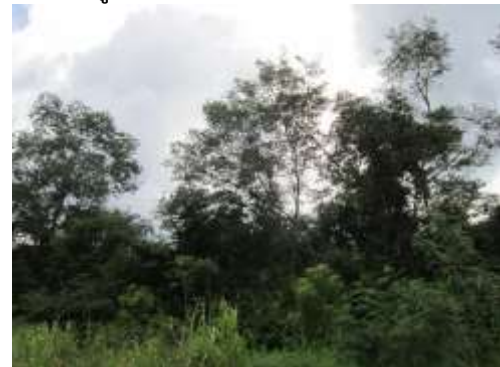
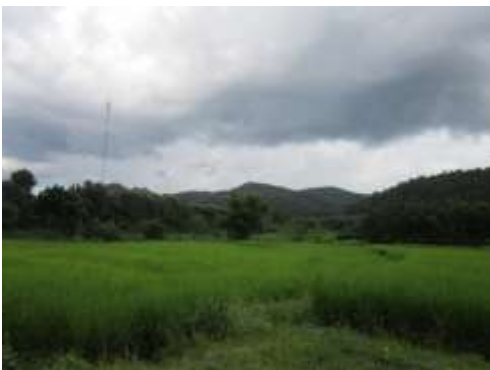
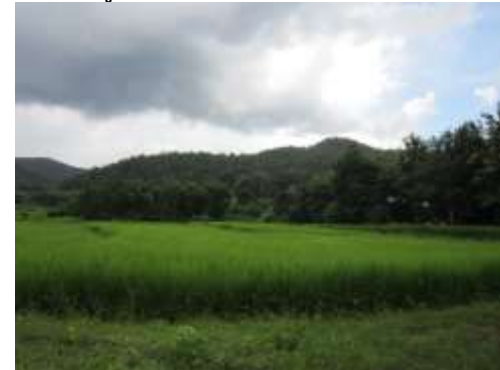
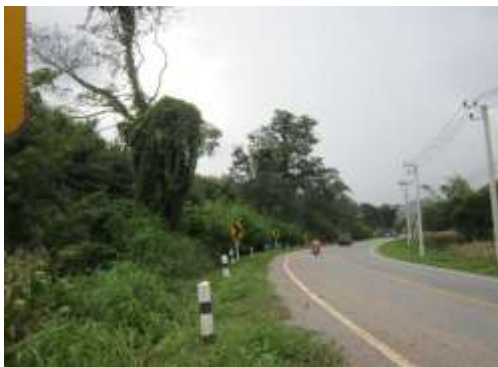
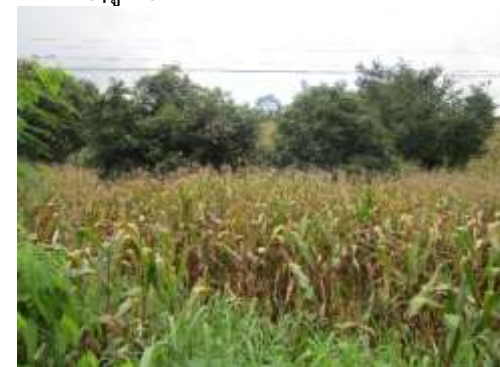
รูปที่ 3.3.3-8 ลักษณะทางนิเวศวิทยาของป่าไม้ตามแนวเส้นทางตัดใหม่ที่ 1
(กม.374+600 – กม.376+600)

จุดเริ่มต้นในแนวตัดใหม่ (ฤดูฝน)

พื้นที่ป่าไม้ในแนวตัดใหม่ (ฤดูฝน)

พื้นที่นาข้าวในแนวตัดใหม่ (ฤดูฝน)

จุดสิ้นสุดแนวตัดใหม่ (ฤดูฝน)

- ระบบนิเวศในพื้นที่ถนน ผลการวิเคราะห์ลักษณะทางนิเวศวิทยาของพื้นที่แนวเส้นทางตัดใหม่ จำนวน 2 แห่ง มีรายละเอียดสามารถสรุปได้ดังนี้
 - แนวเส้นทางตัดใหม่ที่ 1 บริเวณ กม.374+600 – กม.376+600 เป็นแนวตัดใหม่ที่ตัดตรงลงเนินผ่านป่าไม้ นาข้าว ไร่ข้าวโพด และสวนสัก โดยในพื้นที่ป่าไม้สำรวจพบชนิดไม้ เช่น ประดู่ (*Pterocarpus macrocarpus* Kurz) เสี้ยว (*Bauhinia saccocalyx* Pierre) กระพี้จั่น (*Millettia brandisiana* Kurz) เป็นต้น ส่วนชนิดไม้ที่ยืนต้นบริเวณพื้นที่เกษตรกรรมที่สำรวจพบ เช่น มะขาม (*Tamarindus indica* L.) มะกอกเกลื้อน (*Canarium subulatum* Guillaumin) แดง (*Xylia xylocarpa* (Roxb.) Taub. var. kerri (Craib & Hutch.) I.C.Nielsen) เป็นต้น ดังแสดงไว้ในรูปที่ 3.3.3-8

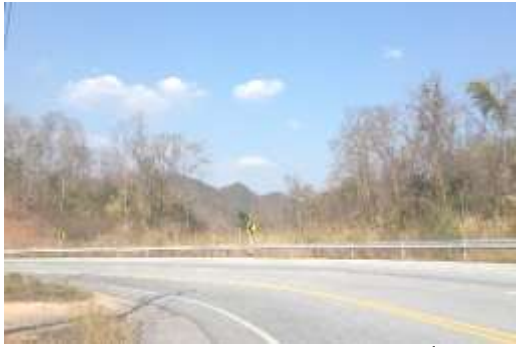
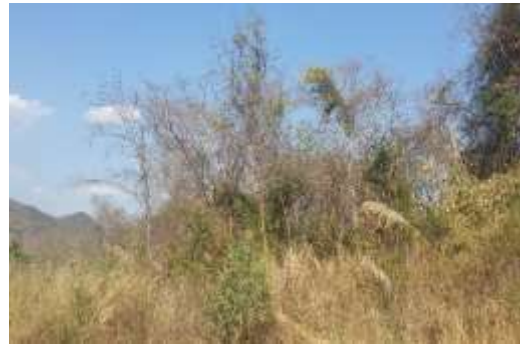
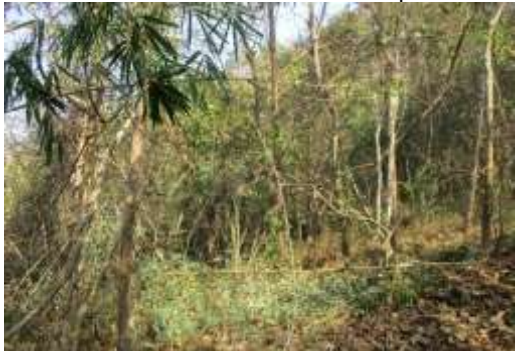
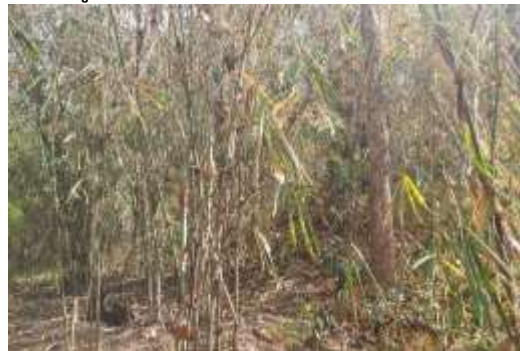
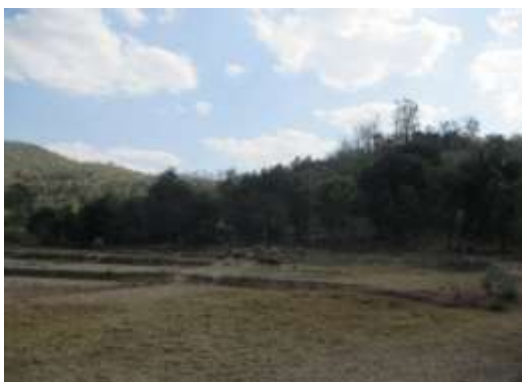
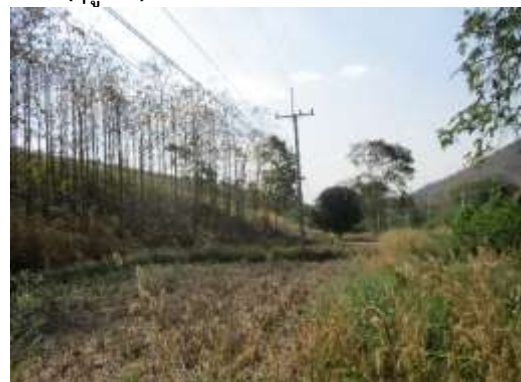
รูปที่ 3.3.3-8 ลักษณะทางนิเวศวิทยาของป่าไม้ตามแนวเส้นทางตัดใหม่ที่ 1
(กม.374+600 – กม.376+600) (ต่อ)

จุดเริ่มต้นแนวตัดใหม่ (ฤดูแล้ง)

พื้นที่ป่าไม้ในแนวตัดใหม่ (ฤดูแล้ง)

พื้นที่เกษตรกรรมในแนวตัดใหม่ (ฤดูแล้ง)

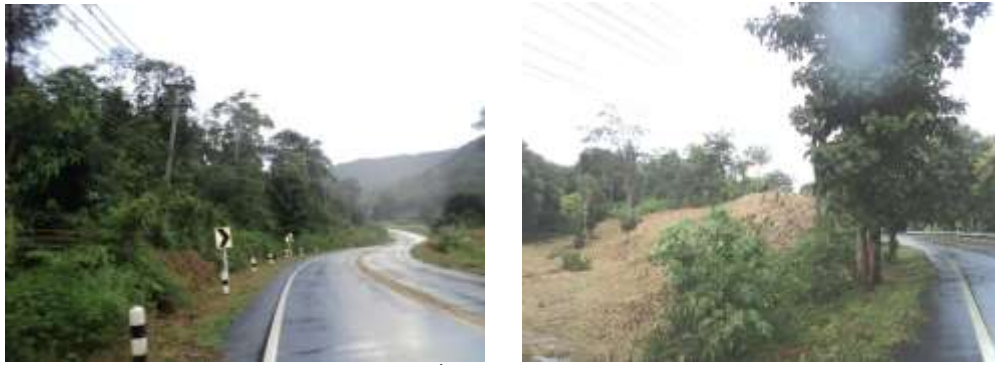
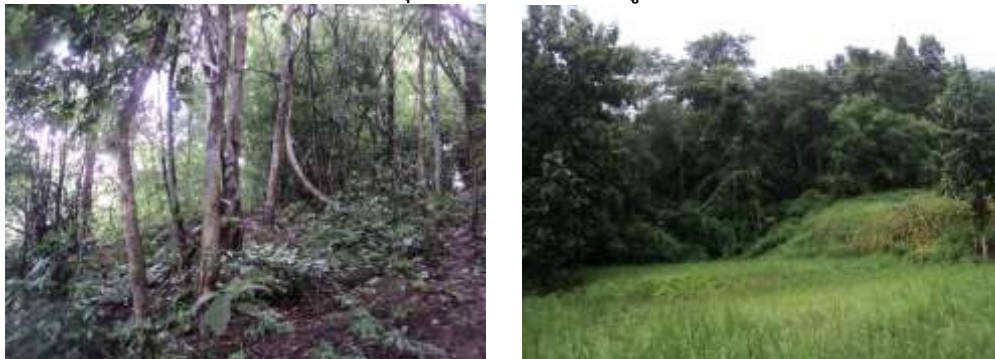
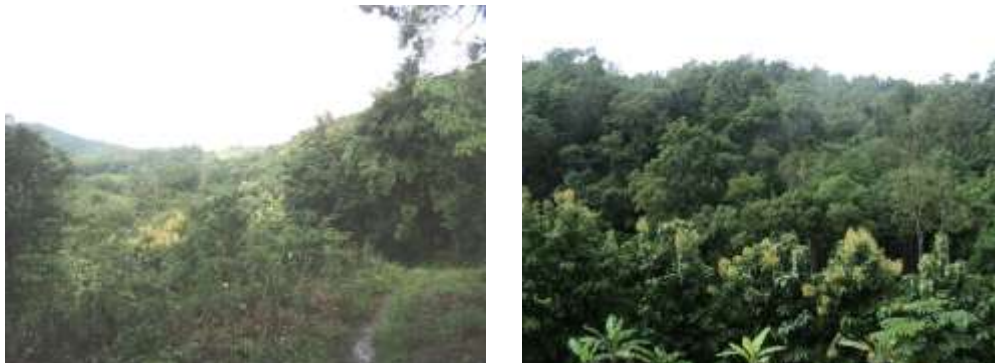
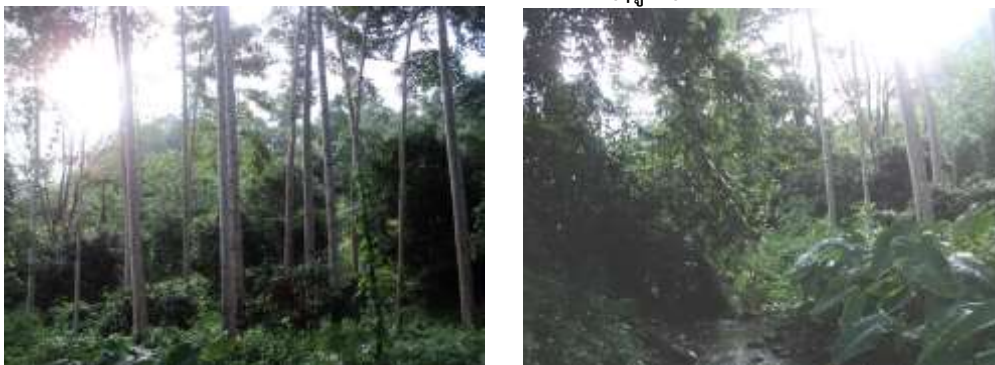
รูปที่ 3.3.3-9 ลักษณะทางนิเวศวิทยาของป่าไม้ตามแนวเส้นทางตัดใหม่ที่ 2
(กม.381+400 – กม.383+100)

บริเวณจุดเริ่มต้นแนวตัดใหม่ (ถุดฝน)

แนวตัดใหม่ตัดผ่านพื้นที่ป่าไม้ (ถุดฝน)

- แนวเส้นทางตัดใหม่ที่ 2 บริเวณ กม.381+400 – กม.383+100 เป็นการตัดโค้งจากแนวถนนเดิม เพื่อให้ตัดตรงมากขึ้นตลอดทั้งแนว ยกเว้นบริเวณช่วงตอนกลาง ช่วง กม.381+500 – กม.383+200 ที่มีการตัดออกจากแนวเดิมลัดเลาะขนานลำห้วยและเส้นทางเดิม ส่วนการสำรวจพบชนิดไม้ในแนวเส้นทางดังกล่าว เช่น ประดู่ (*Pterocarpus macrocarpus* Kurz) แดง (*Xylia xylocarpa* (Roxb.) Taub. var. kerri (Craib & Hutch.) I.C.Nielsen) ตะแบก (*Lagerstroemia cuspidata* Wall.) มะกอกเกลื้อน (*Canarium subulatum* Guillaumin) กระจับปี่ (*Mitragyna rotundifolia* (Roxb.) Kuntze) ก้านเหลือง (*Nauclea orientalis* (L.) มะเดื่อปล้อง (*Ficus hispida* L.f.) เป็นต้น ดังแสดงไว้ในรูปที่ 3.3.3-9

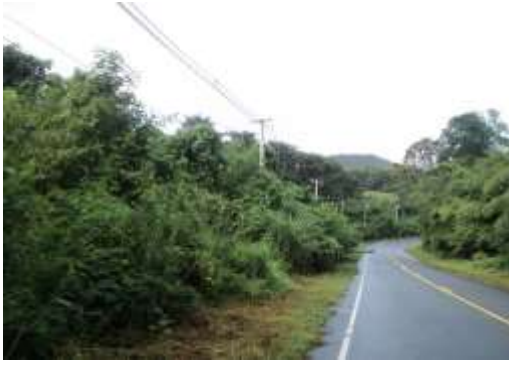
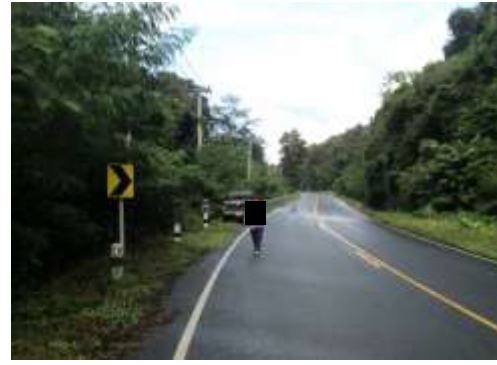
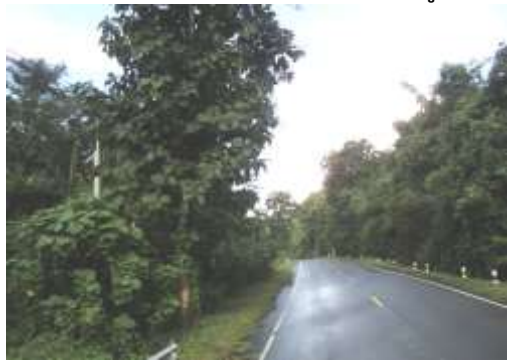
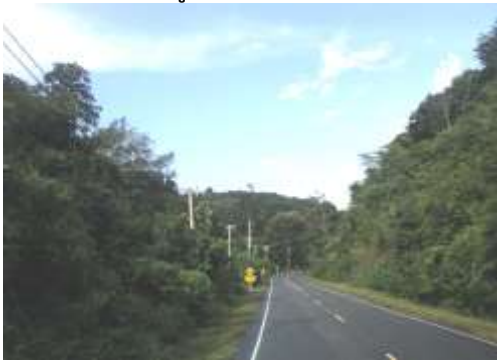
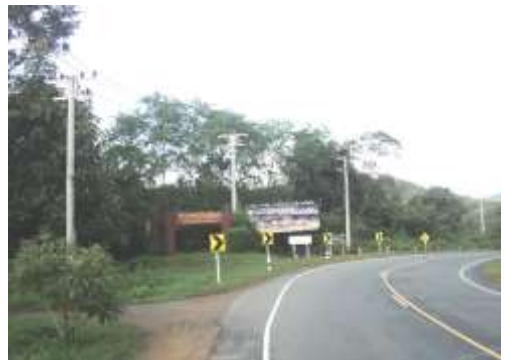
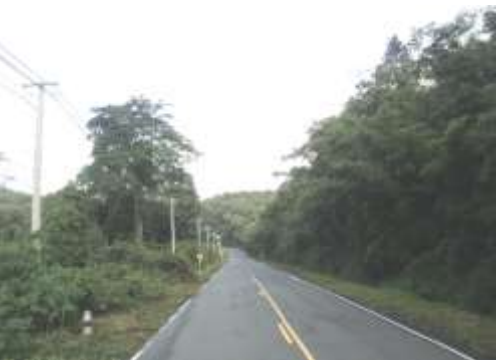
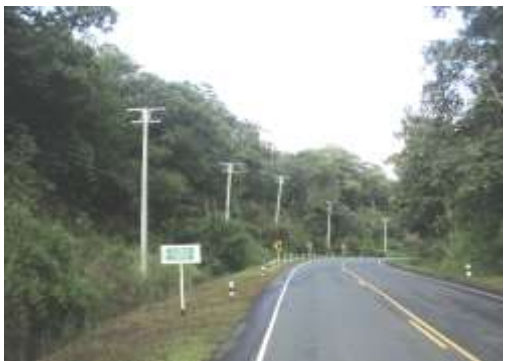
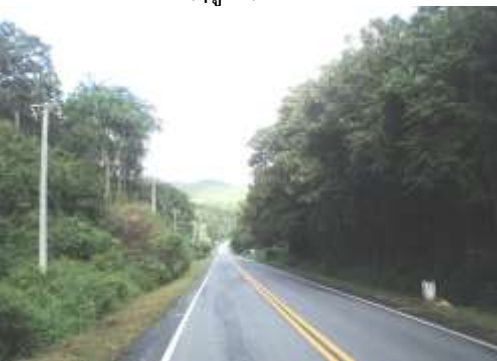
รูปที่ 3.3.3-9 ลักษณะทางนิเวศวิทยาของป่าไม้ตามแนวเส้นทางตัดใหม่ที่ 2
(กม.381+400 – กม.383+100) (ต่อ)

แนวตัดใหม่เข้าสู่ถนนเดิมช่วง กม.383+200 (ฤดูฝน)

แนวตัดใหม่ลัดเลาะตามถนนหลักช่วง กม.383+200 (ฤดูฝน)

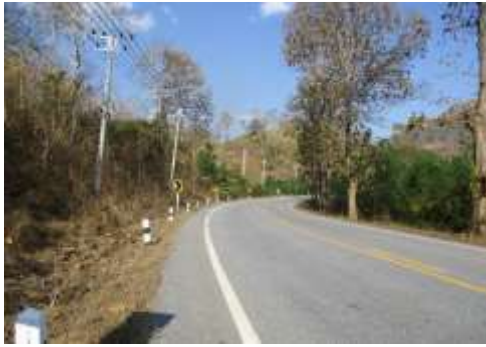
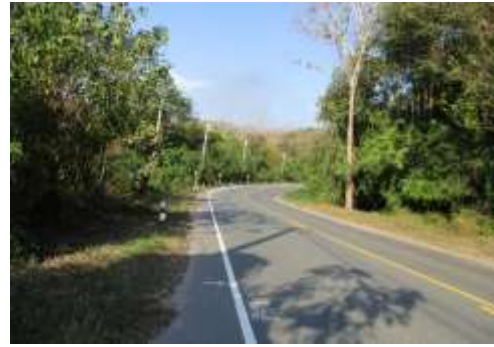
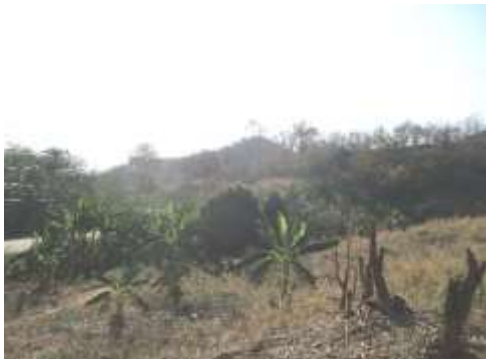
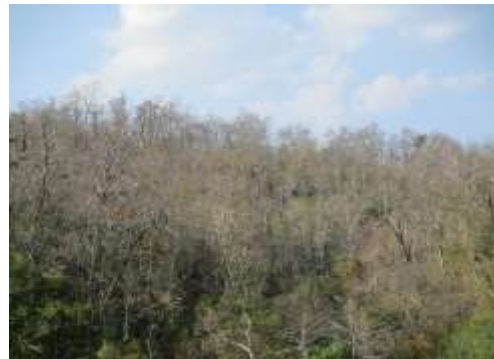
แนวตัดใหม่และลัดเลาะตามเส้นทางเดิม (ฤดูแล้ง)

แนวตัดใหม่ในช่วงต้นนอกแนวถนนเดิม (ฤดูแล้ง)

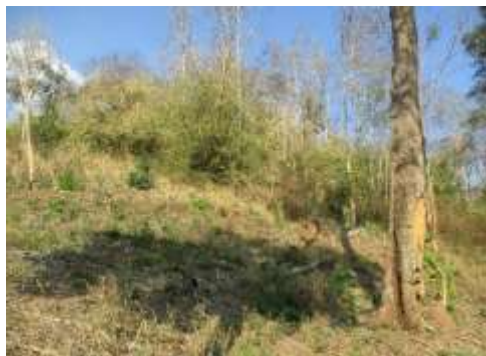
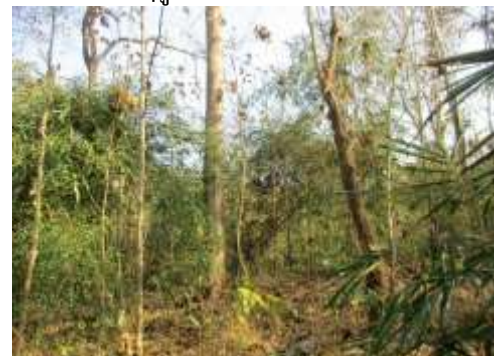
รูปที่ 3.3.3-9 ลักษณะทางนิเวศวิทยาของป่าไม้ตามแนวเส้นทางตัดใหม่ที่ 2
(กม.381+400 – กม.383+100) (ต่อ)

แนวตัดใหม่ในช่วงต้นนอกแนวถนนเดิม (ฤดูแล้ง)
