รายงานการประเมินผลกระทบสิ่งแวดล้อม

ชื่อโครงการ : โครงการพัฒนากทางหลวงหมายเลข 117 บริเวณ กม.371+300 – กม.383+500
ภายใต้การศึกษาความเหมาะสมทางด้านเศรษฐกิจ วิศวกรรม และผลกระทบสิ่งแวดล้อม
โครงการพัฒนากทางหลวงเชื่อมโยงอุดรดิตถ์ – ค่ายภู่อู่

ที่ตั้งโครงการ : ตำบลฟากท่า อำเภอฟากท่า จังหวัดอุดรดิตถ์

บริษัท ฟรี ดีเวลลอปเม้นท์ คอนซัลแตนท์ จำกัด

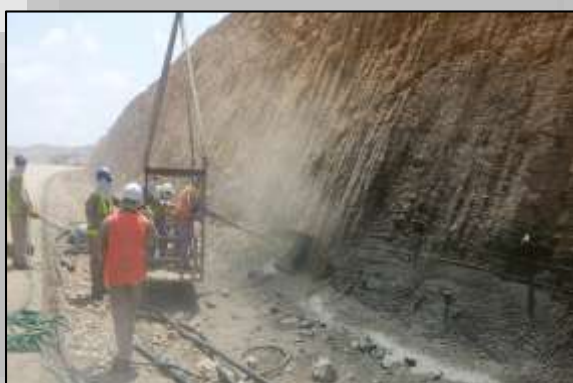
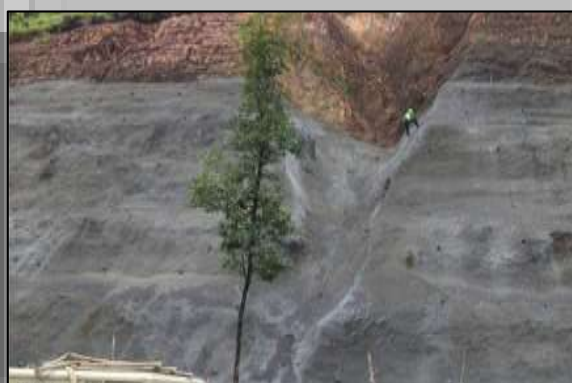
รูปที่ 5.3.1-1 ตัวอย่างการฉาบผิวด้วยซีเมนต์ (Shotcrete) ป้องกันการกัดเซาะของดิน

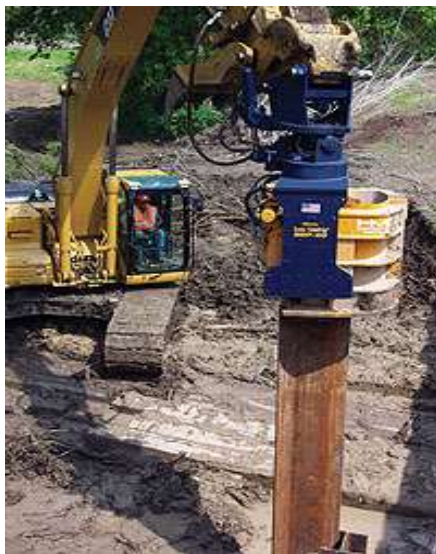
Pile Driver (Vibratory) (Caterpillar 235)

รูปที่ 5.3.1-6 ตัวอย่างลักษณะของเครื่องจักรกล (การเจาะเสาเข็ม) ในกิจกรรมการก่อสร้างงานฐานรากของสะพาน

- (8) ผู้รับจ้างก่อสร้างต้องทำการตอกเสาเข็มและก่อสร้างฐานรากในช่วงกลางวัน (เวลา 08.00-18.00 น.) โดยต้องดำเนินการตรวจสอบอุปกรณ์และเครื่องจักรเป็นประจำทุกสัปดาห์ ตลอดระยะเวลาการก่อสร้างโครงการ โดยตัวอย่างลักษณะของเครื่องจักรกล อุปกรณ์และเครื่องมือ แสดงดังรูปที่ 5.3.1-6

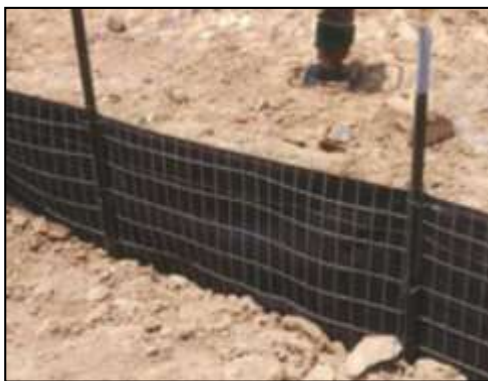
รูปที่ 5.3.2-2 ตัวอย่างรั้วทึบชั่วคราวป้องกันไม่ให้สัตว์เลื้อยคลานประเภทบกกลุ่มงูและสัตว์เลื้อยคลาน

(7) ติดตั้งรั้วทึบชั่วคราววางขนานกับแนวถนนที่กำลังดำเนินการลาดยางผิวทาง ความสูง 1.0 เมตร (กม.381+400 - กม.383+100) เพื่อป้องกันไม่ให้สัตว์เลื้อยคลานประเภทบก กลุ่มงู และสัตว์เลื้อยคลานเคลื่อนย้ายมาใช้ประโยชน์บนผิวทาง และ/หรือเคลื่อนที่ผ่านไบนผิวทางที่ยังมีสภาพยางแอสฟัลต์ไม่แห้ง เพราะอาจเปื้อนติดผิวตัว และ/หรือต่อมทำให้ประสิทธิภาพการคัดหลั่งสารสื่อสารของสัตว์ถูกทำลายหรือด้อยลง อันส่งผลเกี่ยวข้องกับกระบวนการรักษาระบบนิเวศสัตว์ป่า (รูปที่ 5.3.2-2)

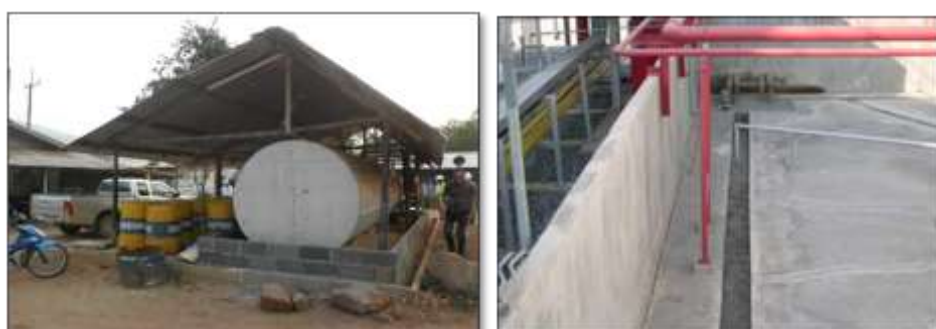
รูปที่ 7.2.1-3 การเทพื้นคอนกรีตในบริเวณที่อาจเกิดการรั่วไหลของน้ำมันและไขมัน

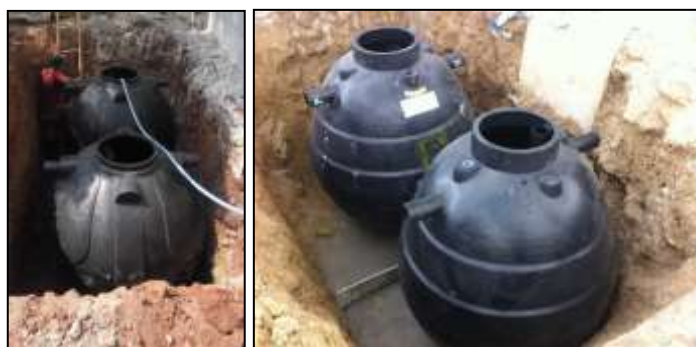
รูปที่ 7.2.1-4 ตัวอย่างถังบำบัดน้ำเสียสำเร็จรูป

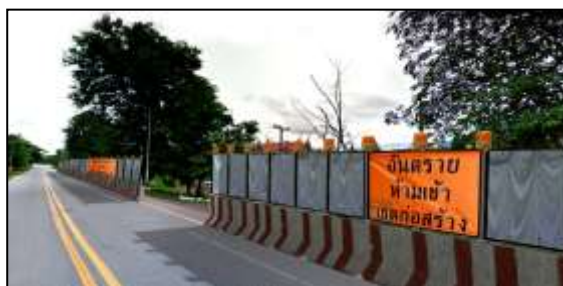
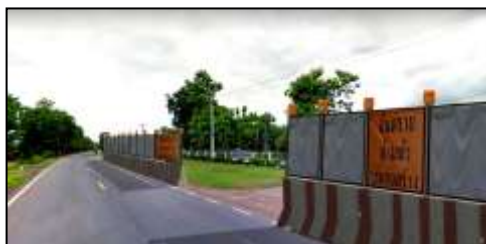
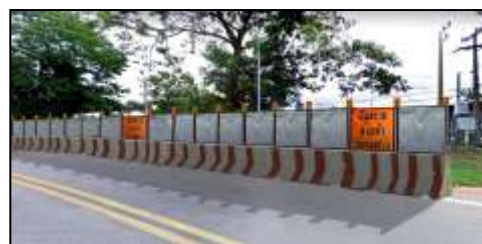
รูปที่ 7.2.2-1 ตัวอย่างรูปแบบกำแพงกันเสี่ยงชั่วคราวที่นำมาใช้ในกิจกรรมก่อสร้างโครงการ

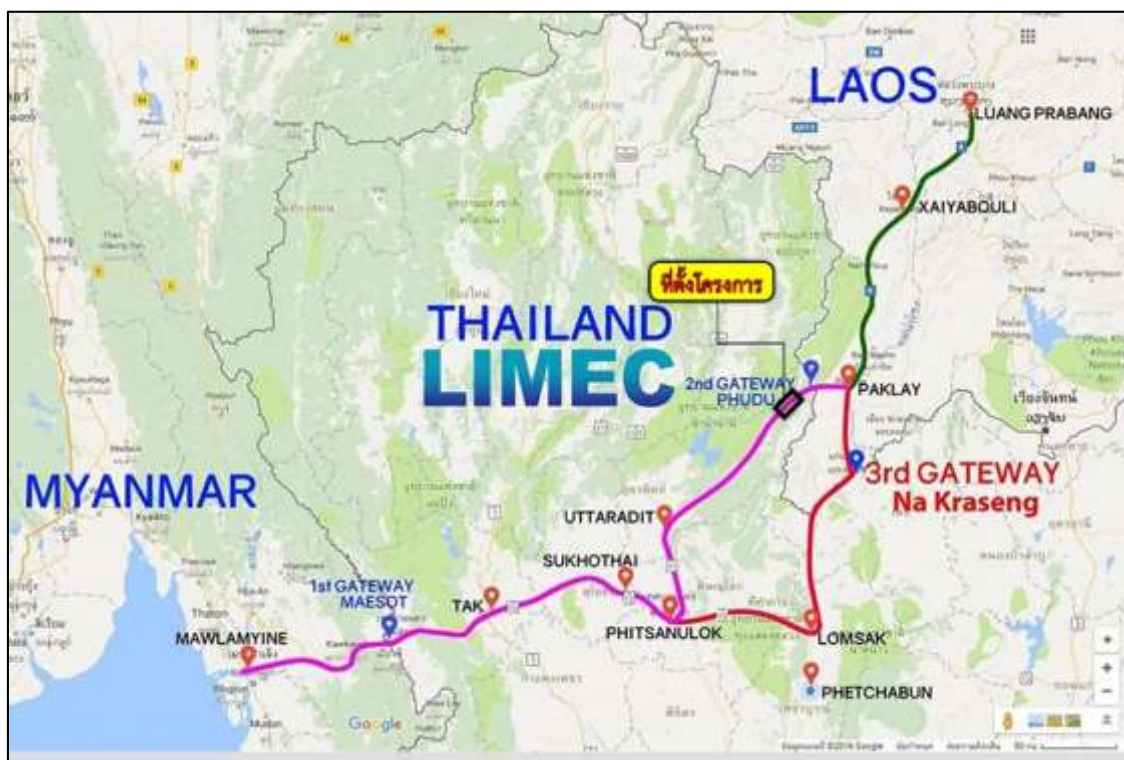
รูปที่ 8.6.2-2 แผนที่แนวการขนส่งแม่สอด-ด่านภูดู่

* ความเห็นเกี่ยวกับจังหวัดพิษณุโลก เนื่องจากทางหลวงหมายเลข 117 เป็นการปรับปรุงถนนเพื่อเชื่อมโยงถนนสายหลักไปยังด่านภูดู่ โดยจะช่วยส่งเสริมในด้านการค้าขายกับสาธารณรัฐประชาธิปไตยประชาชนลาว (สปป.ลาว) ซึ่งผู้เข้าร่วมประชุมเสนอให้มีการพัฒนาเพื่อเชื่อมต่อไปยังด่านแม่สอดโดยใช้เส้นทางพิษณุโลก แสดงดังรูปที่ 8.6.2-2 และควรมีศูนย์กระจายสินค้าที่พิษณุโลก เป็นความคิดเห็นเนื่องในการพัฒนาโครงการ

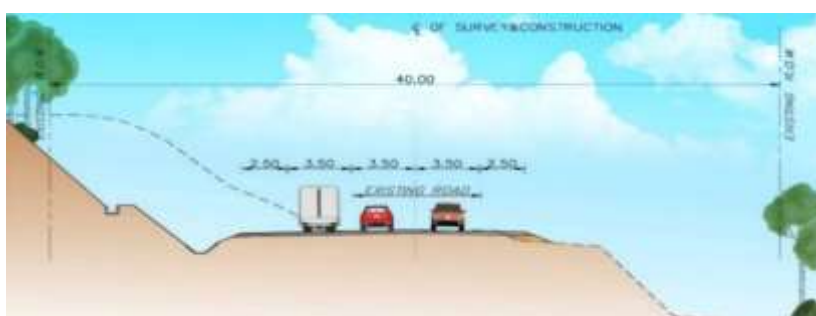
● บริเวณที่ราบและเนินปรับปรุงให้เป็นทางขนาด 4 ช่องจราจร มีเกาะกลางแบบ Raised Median ขนาด 5.10 เมตร

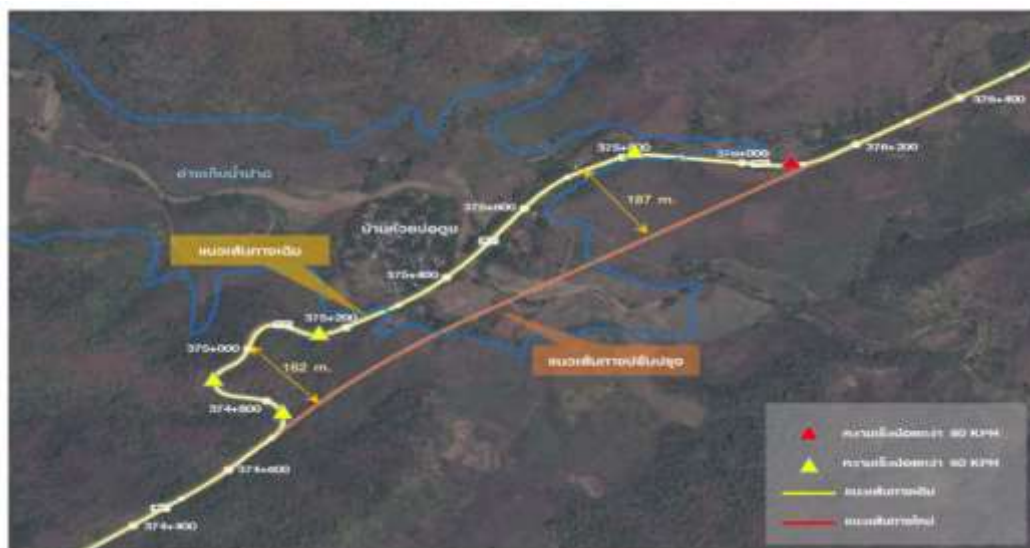
- การปรับปรุงแนวเส้นทางบริเวณ กม.374+600-กม.376+600 (บริเวณบ้านห้วยบ่อตูม) ผู้ตอบแบบสอบถามเห็นว่า เหมาะสม ร้อยละ 100.00

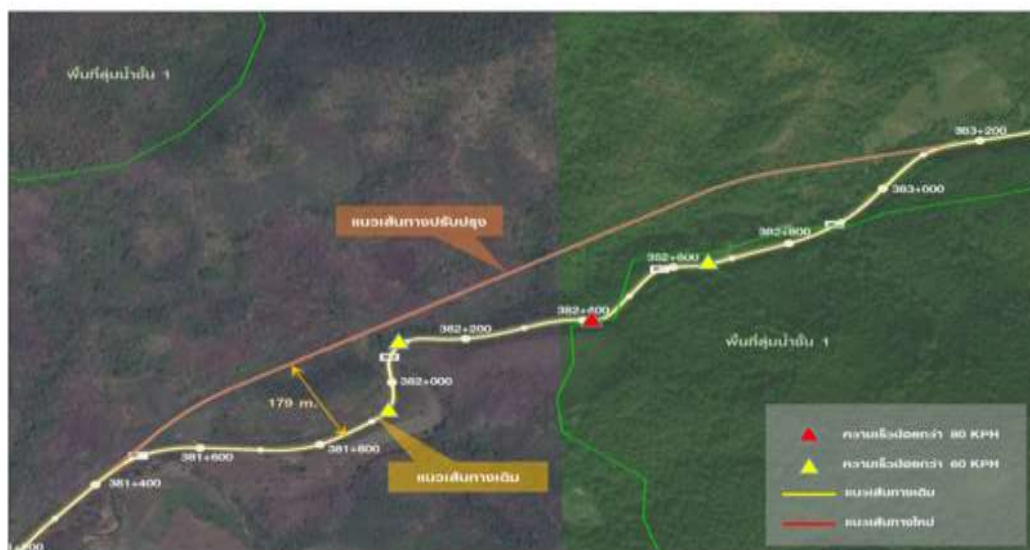
- การปรับปรุงแนวเส้นทางบริเวณ กม.380+800 – กม.385+000 (บริเวณบ้านห้วยก้านเหลือง ตำบลฟากท่า) ผู้ตอบแบบสอบถามเห็นว่า เหมาะสม ร้อยละ 100.00
