กรมชลประทาน กระทรวงเกษตรและสหกรณ์

รายงานแผนปฏิบัติการป้องกันแก้ไข

และติดตามตรวจสอบผลกระทบสิ่งแวดล้อม (EIMP)

ชื่อโครงการ : โครงการอ่างเก็บน้ำห้วยตาเปาะ

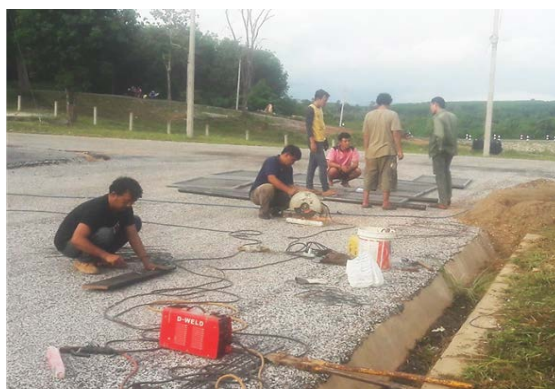
โดยได้มีการติดตั้งสถานีอุทกนิยมนิเวศวิทยา จำนวน 1 สถานี คือ สถานีอ่างเก็บน้ำห้วยตาเปอะ บ้านห้วยตาเปอะ อ.คำชะอี จ.มุกดาหาร เพื่อเก็บข้อมูลปริมาณน้ำฝนรายวัน รายเดือน รายปี

รูปที่ 7.3.1-1 การวางผังคอกกักอุตุ – อุทกวิทยา อ่างเก็บน้ำห้วยตาเปอะ บ้านห้วยตาเปอะ อ.คำชะอี

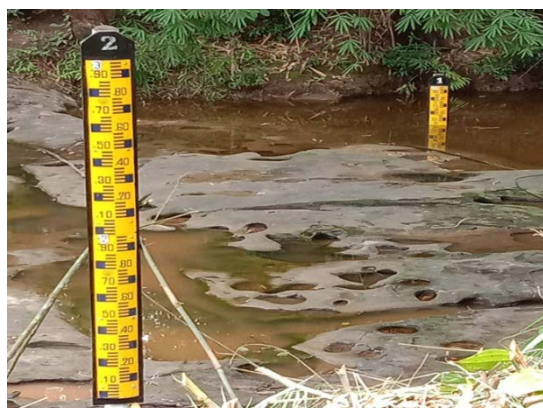
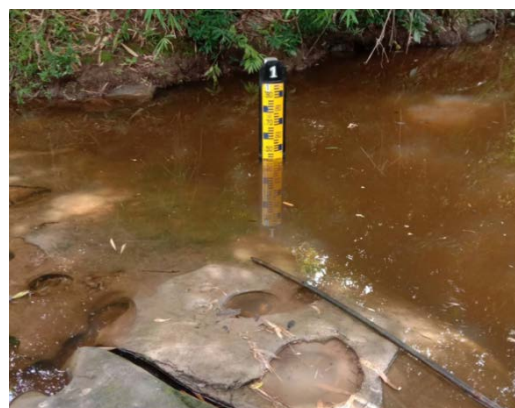
รูปที่ 7.3.2-2 เสาวัดระดับน้ำบริเวณเหนือแนว สถานี Kh.118 บ้านแก่งแต่ อ.คำชะอี จ.มุกดาหาร

รูปที่ 7.3.2-3 การติดตั้งเสาวัดระดับน้ำ สถานี Kh.118 บ้านแก่งแต่ อ.คำชะอี จ.มุกดาหาร

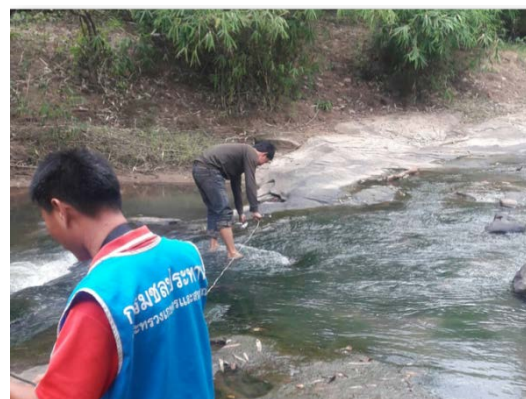
รูปที่ 7.3.2-4 การสำรวจปริมาณน้ำ สถานี Kh.118 บ้านแก่งแต่ อ.คำชะอี จ.มุกดาหาร

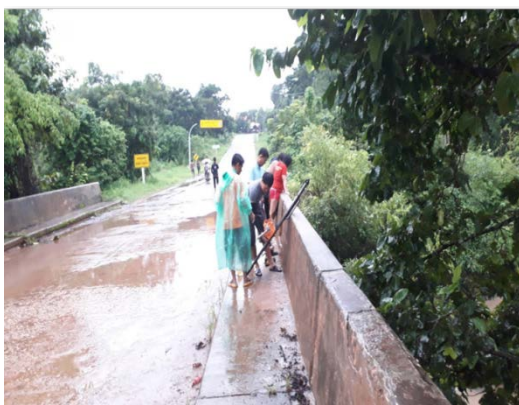
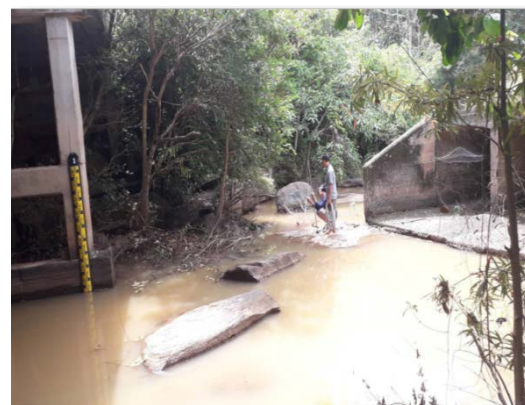
รูปที่ 7.3.2-7 การสำรวจปริมาณน้ำ สถานี Kh.119 บ้านห้วยตาเปอะ อ.คำชะอี จ.มุกดาหาร
