รายงานการประเมินผลกระทบสิ่งแวดล้อม
รายงานฉบับสมบูรณ์
(ฉบับปกปิดข้อมูลที่มีกฎหมายคุ้มครอง)

ชื่อโครงการ วิลล่า วนิดา การ์เด้น รีสอร์ท (Villa Wanida Garden Resort)
(ดัดแปลงและเปลี่ยนการใช้อาคาร)
ที่ตั้งโครงการ ซอยสุขุมวิทพทยา 27 ถนนสุขุมวิท ตำบลนาเกลือ อำเภอบางละมุง จังหวัดชลบุรี
ชื่อเจ้าของโครงการ บริษัท วิลล่า วนิดา จำกัด
ที่อยู่เจ้าของโครงการ 370/2 หมู่ที่ 4 ตำบลนาเกลือ อำเภอบางละมุง จังหวัดชลบุรี

จัดทำโดย : บริษัท ไทยเอ็นไวรอนเมนท์ จำกัด
กันยายน 2565

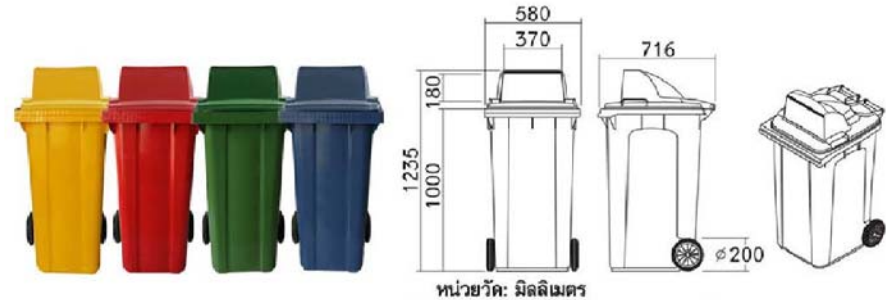
รูปที่ 2.8.4-2 : แบบขยายลานพักขยะและแบบขยายถังขยะ

ความจุ (ลิตร)	660	770	1100
น้ำหนักถัง (กก.)	43	46	50
น้ำหนักบรรจุ (กก.)	264	310	440
ตำแหน่ง	(หน่วย : มม.)		
A	775	775	1075
B	1230	1365	1330
C	1100	1240	1205
D	1000	1135	1105
E	175	175	170
F	480	480	730
G	840	840	835
H	1227	1227	1245

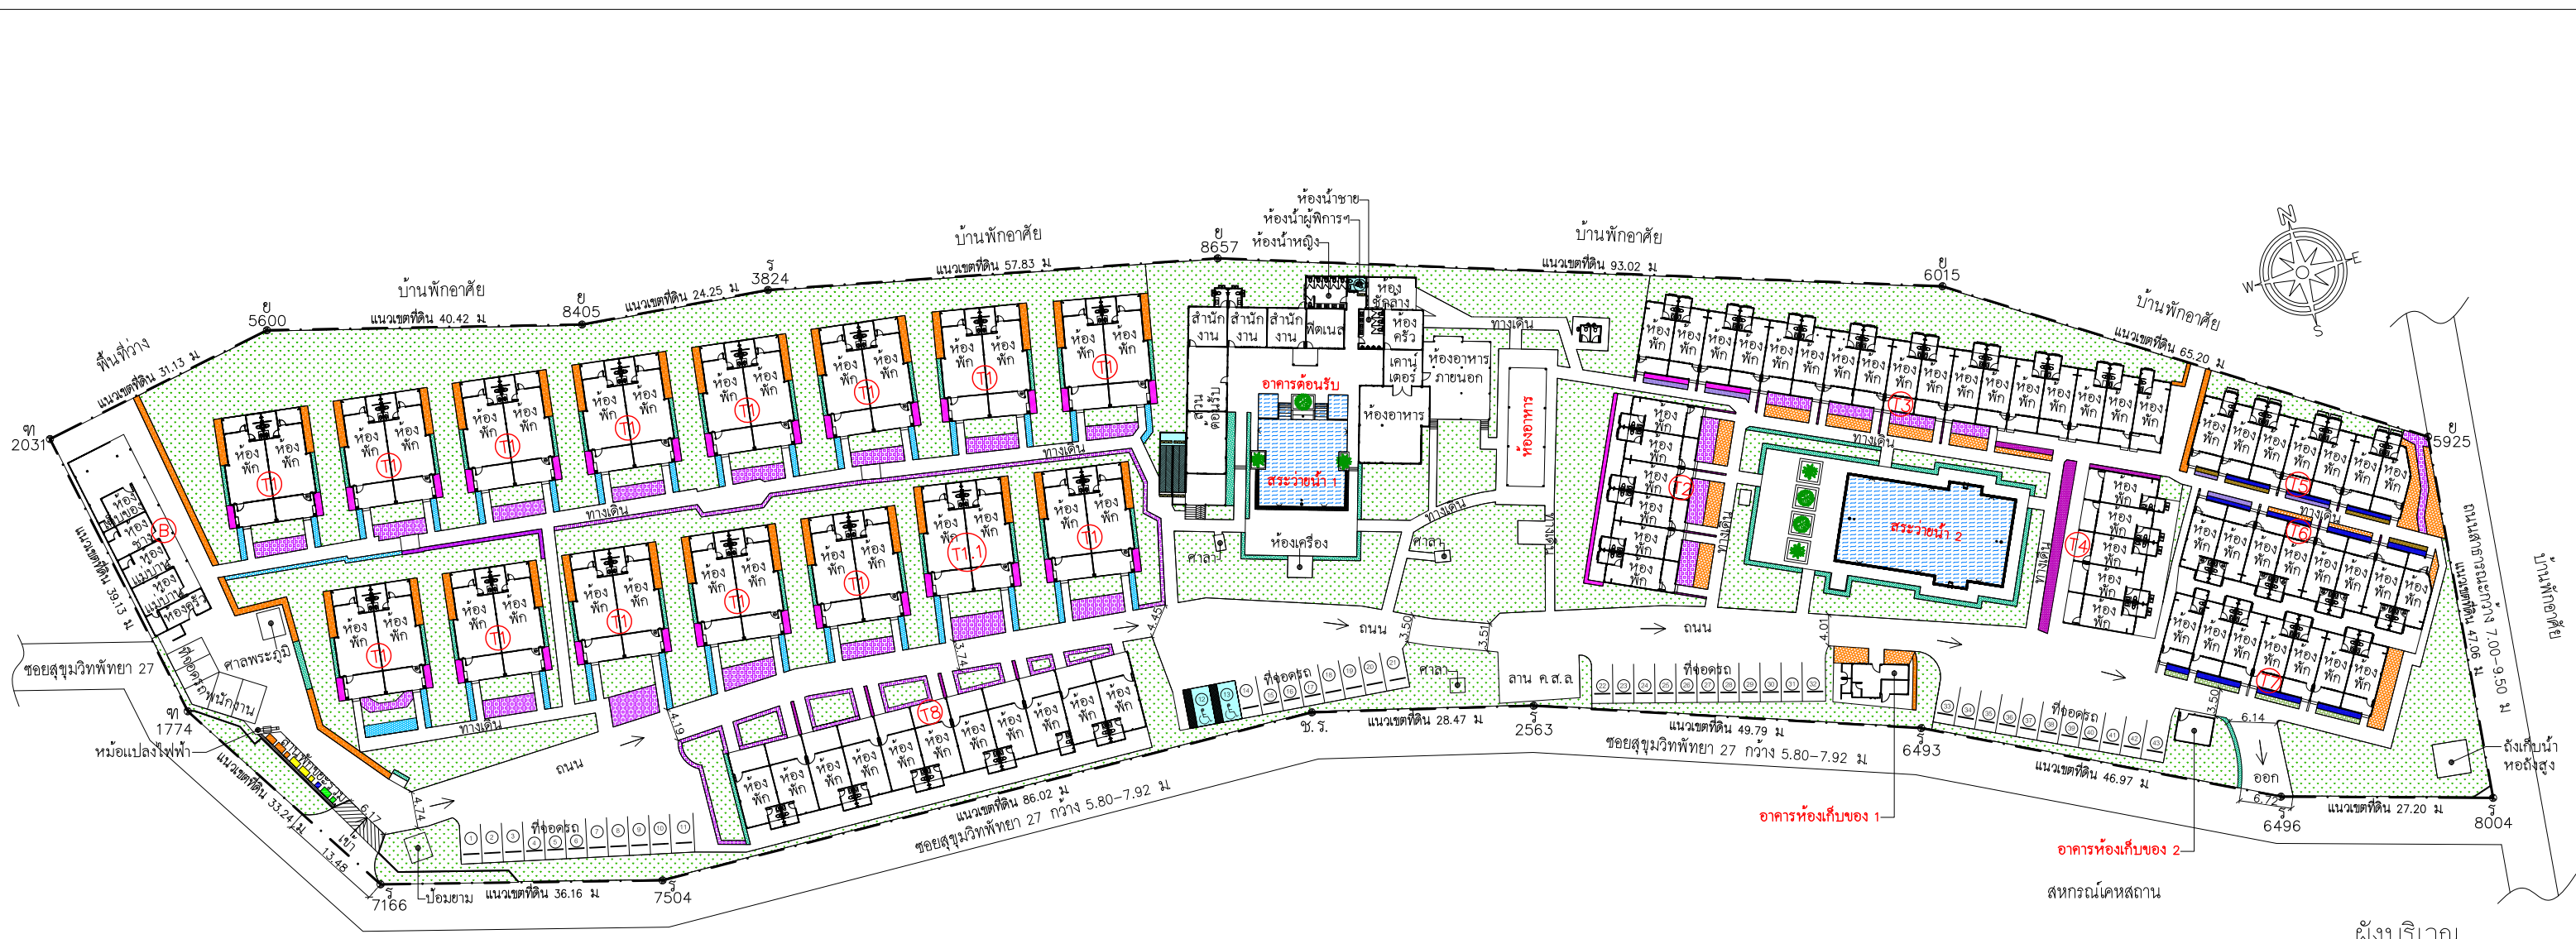
รูปที่ 2.12-2 : แผนผังไม้ยืนต้น

ลำดับ	สัญลักษณ์	ชื่อพรรณไม้	ชื่อวิทยาศาสตร์
1		ชาชกเถียน	Carmona retusa (Vahl.) Masum.
2		เข็มชมพูแฉะ	Ixora hybrid
3		ไทรทอง	Ficus altissima Blume
4		จิ้งแฉะ	Rhaps excelsa (Thunb.) Henry
5		เบิร์ดออฟพาราไดซ์	Strelitzia reginae Ait.
6		เพชรสายรุ้ง	Plectranthus sp.
7		ใบเตย	Pandanus amaryllifolius Roxb.
8		โมก	Wrightia religiosa (Teijsm & Binn.) Benth. ex Kurz
9		หนวดปลาหมึก	Schefflera actinophylla (Endl.) Harms.
10		ศุภโชค	Pachira Aquatica
11		เอื้องหมายนา	Costus speciosus (Koen.)Sm.
12		ต้นคริสติน่า	Syzygium australe (J.C.Wendl. ex Link) B.Hyland
13		หญ้านวลน้อย	Zoysia matrella (L.) Merr. var. matrella

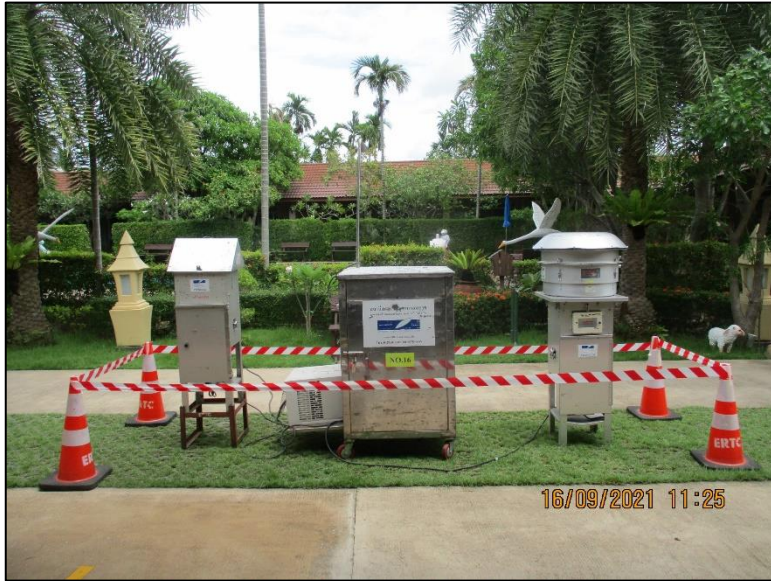
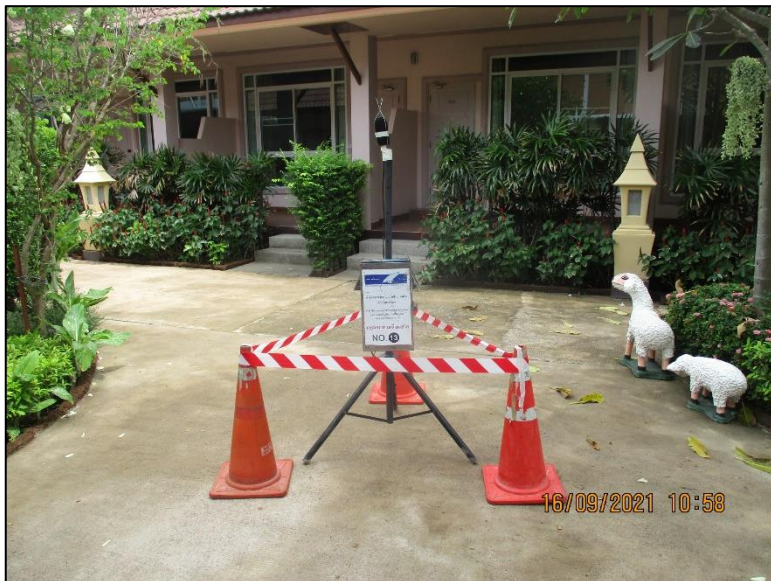
รูปที่ 3.1.4-1 : ภาพถ่ายการตรวจวัดคุณภาพอากาศและเสียงบริเวณพื้นที่โครงการ

บริษัทที่ปรึกษา ได้ดำเนินการตรวจวัดระดับเสียงบริเวณพื้นที่โครงการระหว่างวันที่ 16-19 กันยายน 2564 ดัชนีที่ตรวจวัดประกอบด้วย ระดับเสียงเฉลี่ย (L_{eq}) 24 ชม. ระดับเสียงสูงสุด (L_{max}) และระดับเสียง

จุดตรวจวัดคุณภาพอากาศ

จุดตรวจวัดเสียง

พื้นฐาน (L_{90}) ผลการตรวจวัดระดับเสียงสรุปได้ดังตารางที่ 3.1.5-1 ซึ่งพบว่าบริเวณพื้นที่โครงการมีระดับเสียงเฉลี่ย (L_{eq}) 24 ชม. อยู่ในช่วง 49.2 – 52.7 dB(A) และค่าระดับเสียงสูงสุด (L_{max}) อยู่ในช่วง 79.6 – 98.2 dB(A) ซึ่งยังอยู่ในเกณฑ์มาตรฐานระดับเสียงโดยทั่วไปตามประกาศคณะกรรมการสิ่งแวดล้อมแห่งชาติ ฉบับที่ 15 (พ.ศ.2540) ที่กำหนดให้ระดับเสียงเฉลี่ย 24 ชม. และระดับเสียงสูงสุดมีค่าไม่เกิน 70.0 และ 115.0 dB(A) ตามลำดับ ส่วนระดับเสียงพื้นฐาน (L_{90}) มีค่าอยู่ในช่วง 52.7 – 60.1 dB(A)

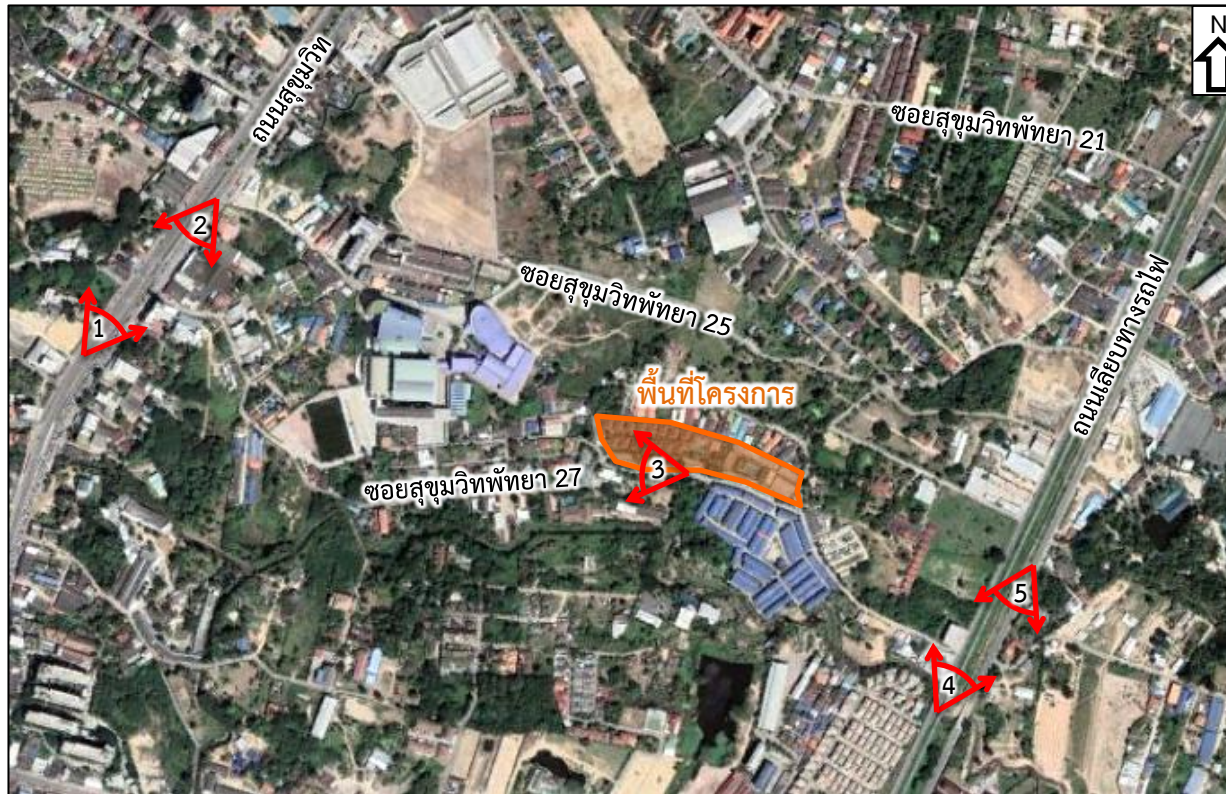
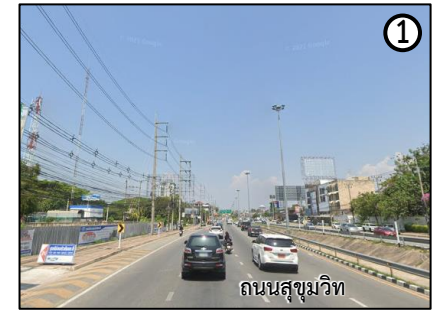
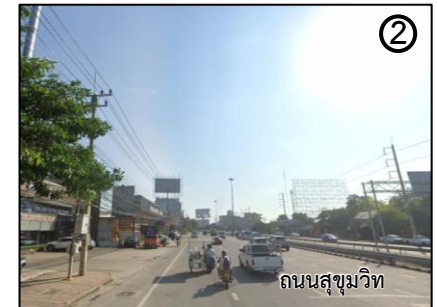
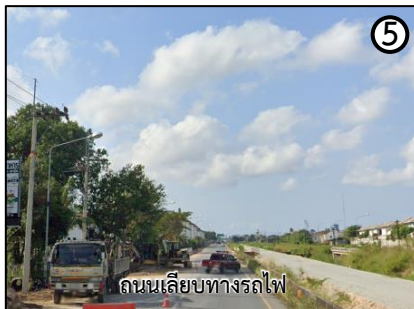
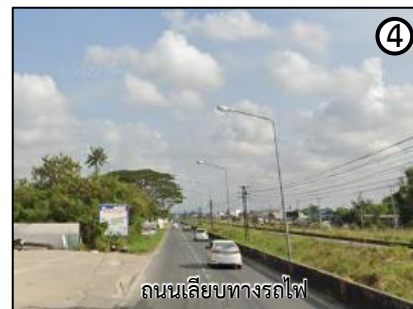
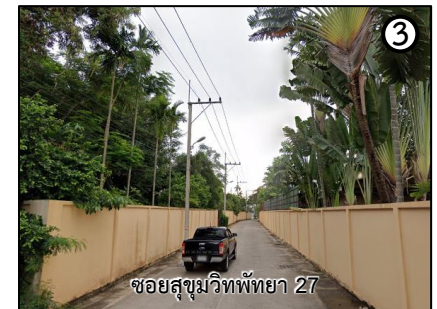
รูปที่ 3.3.7-1 : ภาพถ่ายดาวเทียมแสดงโครงข่ายเส้นทางคมนาคมเข้าสู่พื้นที่โครงการและภาพถ่ายจุดสำรวจปริมาณจราจร

- ถนนเลียบทางรถไฟ (มุ่งหน้าสัตหีบ) ปริมาณจราจรสูงสุดอยู่ในช่วงเวลาเร่งด่วนเย็น (16.00 - 18.00 น.) มีค่า 805 PCU/ชม. จำนวนยานพาหนะที่พบมาก-น้อยที่สุด ได้แก่ รถยนต์ 4 ล้อ รถจักรยานยนต์ รถบรรทุก 6 ล้อ และรถบรรทุก ≥ 10 ล้อ ตามลำดับ

- ซอยสุขุมวิทพัทธยา 27 (ถนนหน้าโครงการ) ปริมาณจราจรสูงสุดอยู่ในช่วงเวลาเร่งด่วนเย็น (16.00 - 18.00 น.) มีค่า 1,146 PCU/ชม. จำนวนยานพาหนะที่พบมาก-น้อยที่สุด ได้แก่ รถจักรยานยนต์ และรถยนต์ 4 ล้อ ตามลำดับ

จุดสำรวจปริมาณการจราจร
ถนนสุขุมวิท (มุ่งหน้าชลบุรี)

จุดสำรวจปริมาณการจราจร
ถนนสุขุมวิท (มุ่งหน้าสัตหีบ)

จุดสำรวจปริมาณการจราจร
ถนนเลียบทางรถไฟ (มุ่งหน้าสัตหีบ)

จุดสำรวจปริมาณการจราจร
ถนนเลียบทางรถไฟ (มุ่งหน้าชลบุรี)

จุดสำรวจปริมาณการจราจร
ซอยสุขุมวิทพทยา 27
