บทที่ 3

สภาพแวดล้อมปัจจุบัน

สภาพสิ่งแวดล้อมปัจจุบัน

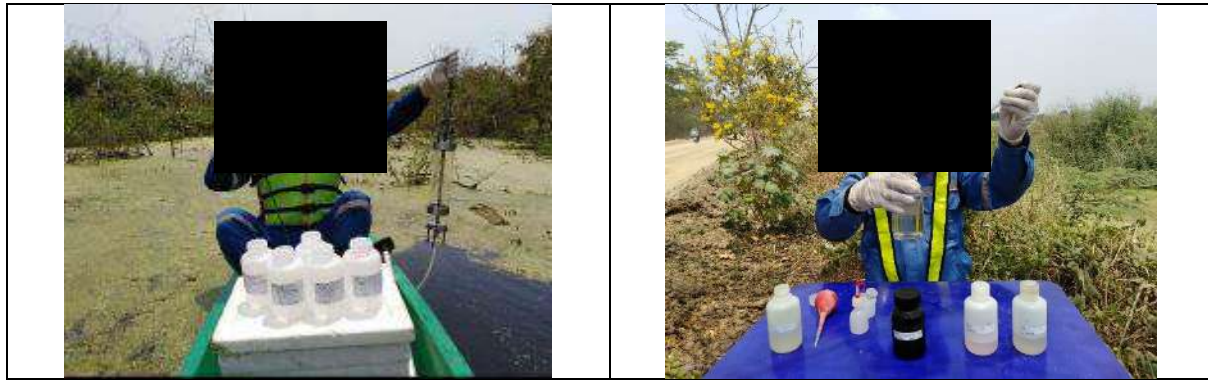
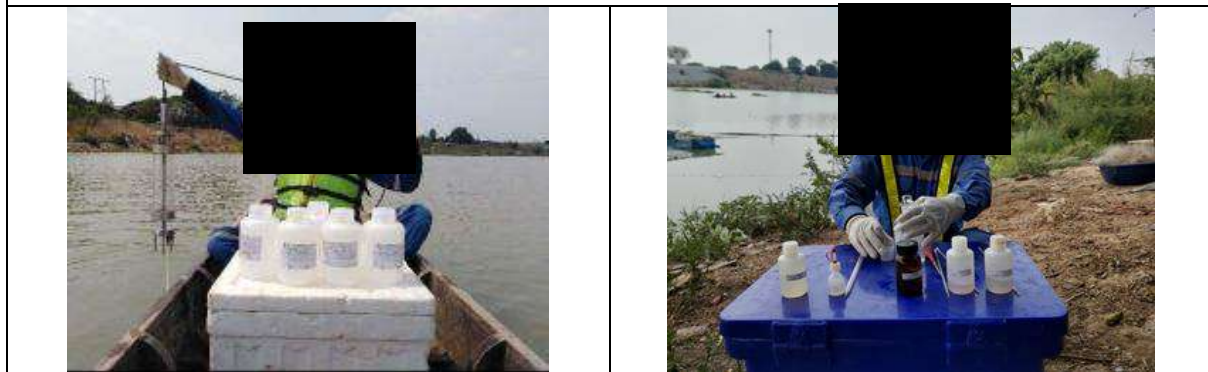
คลองริมคันกันน้ำ 3 ซ้าย (กม.0+890)

แม่น้ำเจ้าพระยา (กม.3+895)

รูปที่ 3.2.3-2 การเก็บตัวอย่างคุณภาพน้ำผิวดินในช่วงฤดูแล้ง เมื่อวันที่ 25 มีนาคม 2564

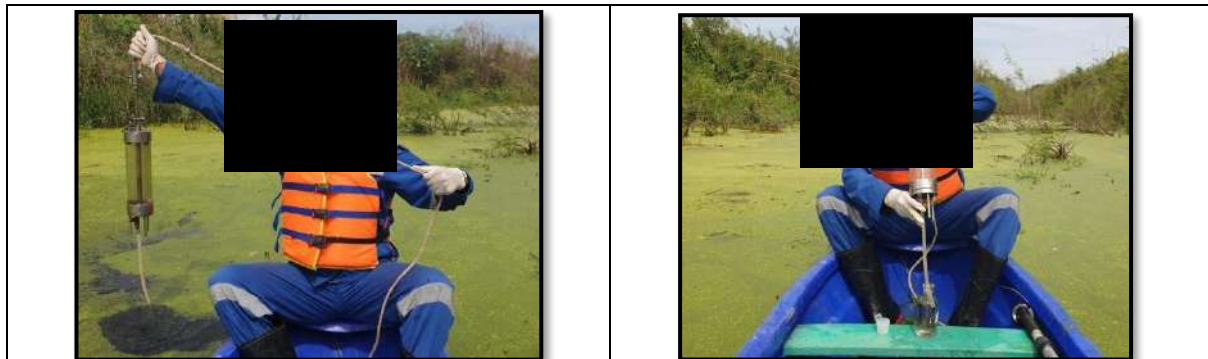
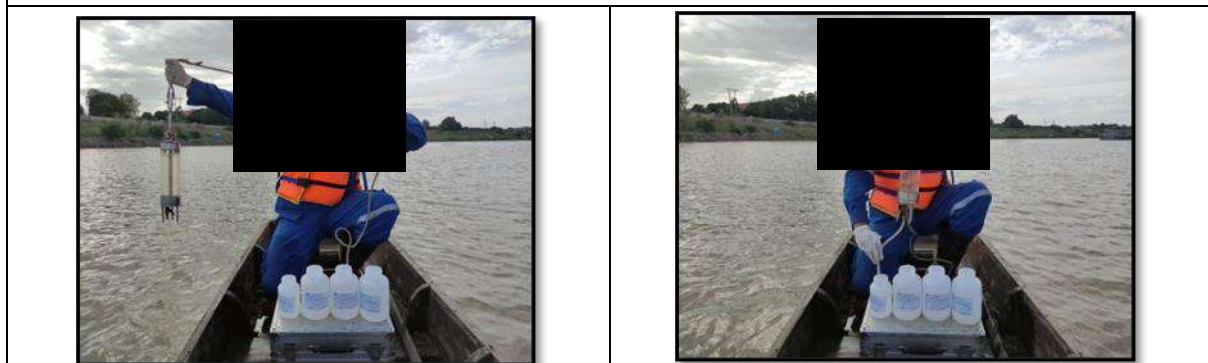
คลองริมคันกันน้ำ 3 ซ้าย (กม.0+890)

แม่น้ำเจ้าพระยา (กม.3+895)

รูปที่ 3.2.3-3 การเก็บตัวอย่างคุณภาพน้ำผิวดินในช่วงฤดูฝน เมื่อวันที่ 25 มิถุนายน 2564

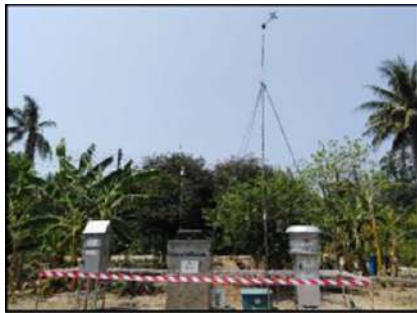
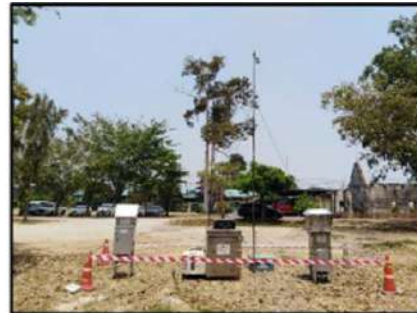
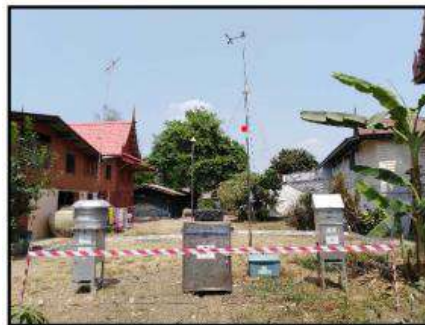
หมู่ที่ 1 บ้านป่าจั่ว (กม.5+560)

วัดโบสถ์ (กม.3+714)

หมู่ที่ 5 บ้านตลาดกรวด (กม.4+100)

การตรวจวัดคุณภาพอากาศ ความเร็วลมและทิศทางลม ในช่วงฤดูแล้ง เมื่อวันที่ 24-29 มีนาคม 2564

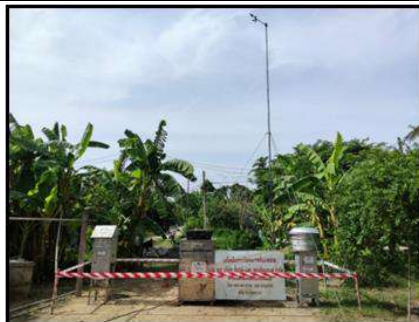
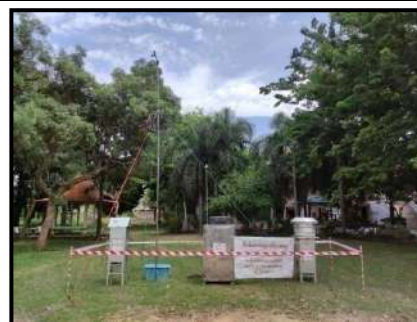
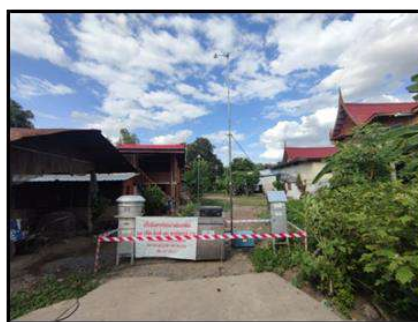
หมู่ที่ 1 บ้านป่าจั่ว (กม.5+560)

วัดโบสถ์ (กม.3+714)

หมู่ที่ 5 บ้านตลาดกรวด (กม.4+100)

การตรวจวัดคุณภาพอากาศ ความเร็วลมและทิศทางลม ในช่วงฤดูฝน เมื่อวันที่ 24-29 มิถุนายน 2564

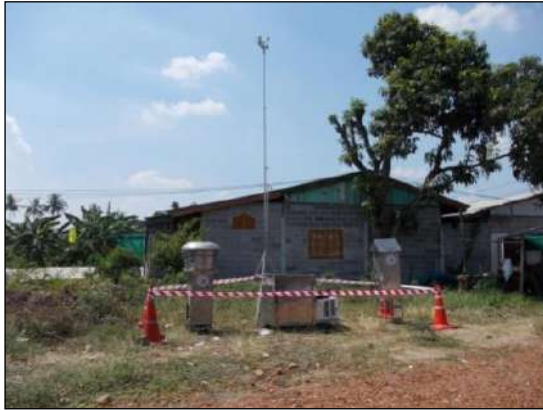
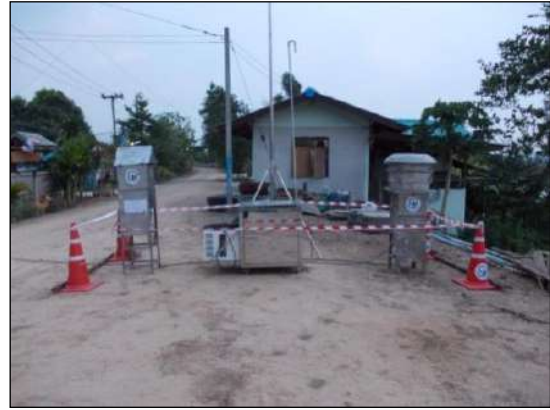
สถานีที่ 1 บ้านป่าจู้

สถานีที่ 2 บ้านตลาดกรวด

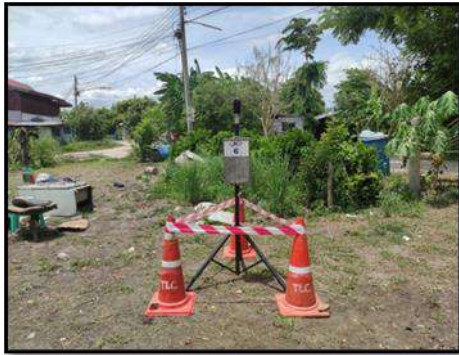
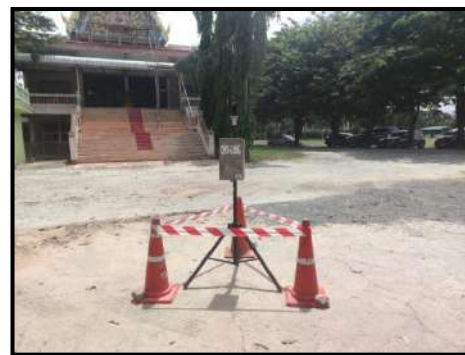
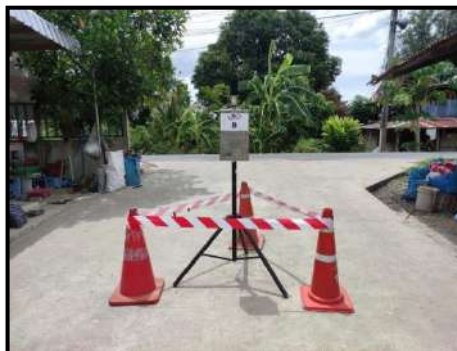
หมู่ที่ 1 บ้านป่าจั่ว (กม.5+560)

วัดโบสถ์ (กม.3+714)

หมู่ที่ 5 บ้านตลาดกรวด (กม.4+100)

การตรวจวัดเสียง ในช่วงฤดูแล้ง เมื่อวันที่ 24-29 มีนาคม 2564

▪ ดำเนินการตรวจวัดระดับเสียงในสภาพแวดล้อมปัจจุบันบริเวณพื้นที่ที่คาดว่าจะได้รับผลกระทบจากโครงการ ซึ่งเป็นตัวแทนจุดรับเสียง โดยเป็นจุดตรวจวัดเดียวกับการตรวจวัดคุณภาพอากาศ ดังในรูปที่ 3.2.4-1 และรูปแสดงการตรวจวัดระดับเสียงดังรูปที่ 3.2.5-1 ดำเนินการตรวจวัดระดับเสียงเป็นเวลา 5 วันต่อเนื่องครอบคลุมวันธรรมดาและวันหยุดราชการ จำนวน 2 ครั้ง โดยครั้งที่ 1 ดำเนินการตรวจวัดระหว่างวันที่ 24-29 มีนาคม 2564 เพื่อเป็นตัวแทนฤดูแล้ง และระหว่างวันที่ 24-29 มิถุนายน 2564 เพื่อเป็นตัวแทนฤดูฝน ซึ่งมีดัชนีที่ตรวจวัด ได้แก่ ระดับเสียงเฉลี่ย 1 ชั่วโมง ($L_{eq} 1 \text{ hr}$), ระดับเสียงสูงสุด (L_{max}), ระดับเสียงเปอร์เซนไทล์ที่ 90 (L_{90}), ระดับเสียงเฉลี่ย 24 ชั่วโมง ($L_{eq} 24 \text{ hr}$) และระดับเสียงเฉลี่ยกลางวัน-กลางคืน (L_{dn}) ตามวิธีของ ISO (International Standard Organization) โดยรายละเอียดดัชนีตรวจวัดระดับเสียง วิธีการตรวจวัด และวิธีการวิเคราะห์เสียง แสดงดังตารางที่ 3.2.5-1

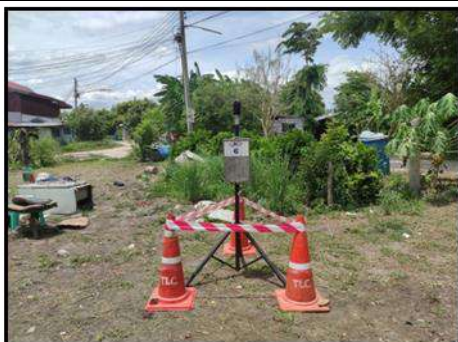
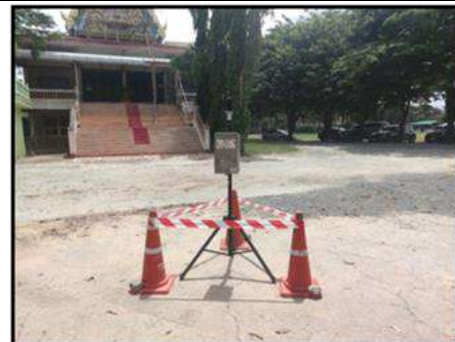
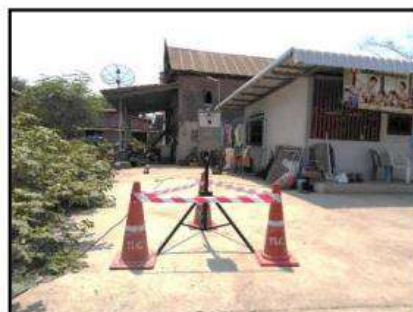
หมู่ที่ 1 บ้านป่าจั่ว (กม.5+560)

วัดโบสถ์ (กม.3+714)

หมู่ที่ 5 บ้านตลาดกรวด (กม.4+100)

การตรวจวัดเสียง ในช่วงฤดูฝน เมื่อวันที่ 24-29 มิถุนายน 2564

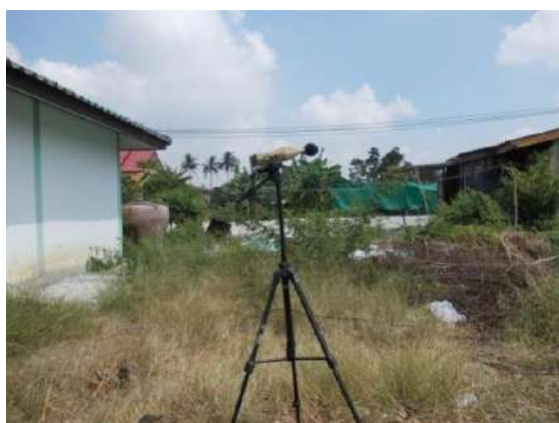
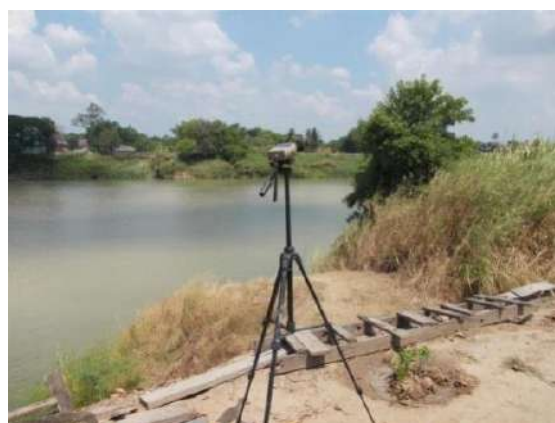
สถานีที่ 1 บ้านป่าจั่ว

สถานีที่ 2 บ้านตลาดกรวด

จากการทบทวนรายงานงานบริการด้านวิศวกรรมการสำรวจและออกแบบรายละเอียดโครงการสำรวจและออกแบบทางหลวง 4 ช่องจราจร ทางหลวงแนวใหม่ สาย ทางหลวงหมายเลข 3195 - บรรจบทางหลวงหมายเลข 32 (ทางเลี่ยงเมืองอ่างทอง) ในปี พ.ศ.2556 ซึ่งดำเนินการตรวจวัดระดับเสียงจำนวน 1 ครั้ง ระหว่างวันที่ 27-30 เมษายน พ.ศ.2556 จำนวน 2 จุด ได้แก่ บ้านป่าจั่ว และบ้านตลาดกรวด ดังรูปที่ 3.2.5-2 โดยผลการตรวจวัดดังตารางที่ 3.2.5-2 โดยมีรายละเอียด ดังนี้

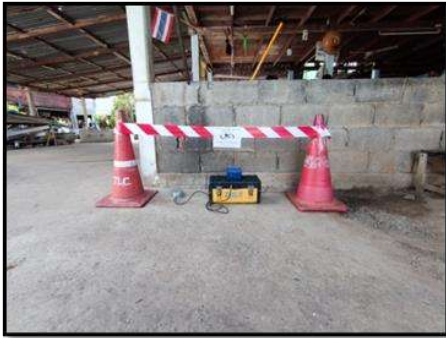
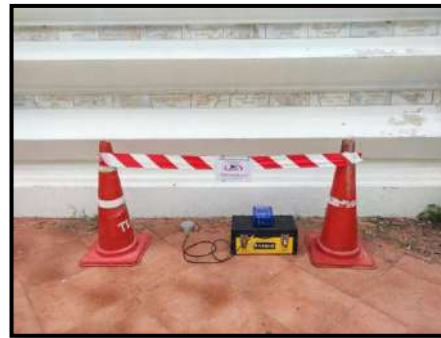
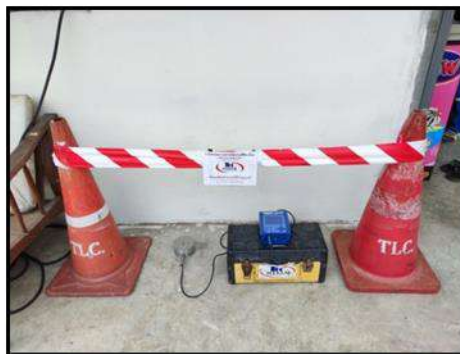
หมู่ที่ 1 บ้านป่าจั่ว (กม.0+560)

วัดโบสถ์ (กม.3+714)

หมู่ที่ 5 บ้านตลาดกรวด (กม.4+100)

การตรวจวัดความสั่นสะเทือน ในช่วงฤดูแล้ง เมื่อวันที่ 24-29 มีนาคม 2564

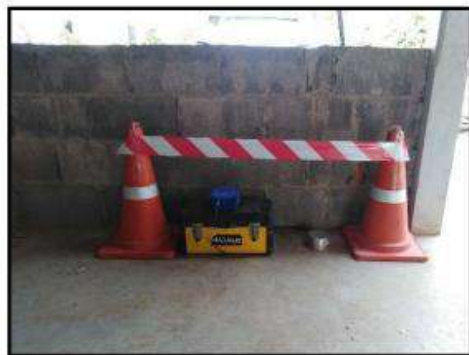
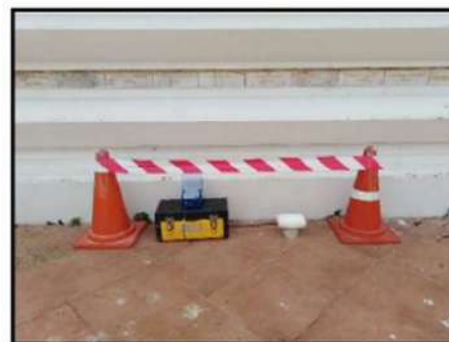
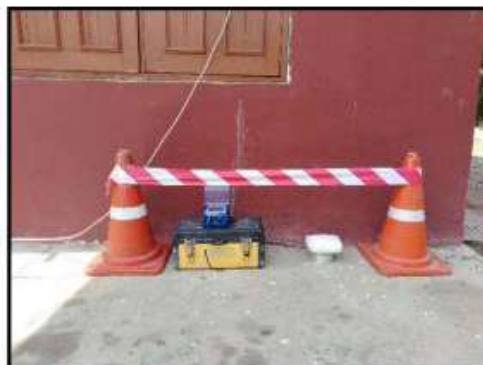
หมู่ที่ 1 บ้านป่าจั่ว (กม.0+560)

วัดโบสถ์ (กม.3+714)

หมู่ที่ 5 บ้านตลาดกรวด (กม.4+100)

การตรวจวัดความสั่นสะเทือน ในช่วงฤดูฤดูฝน เมื่อวันที่ 24-29 มิถุนายน 2564

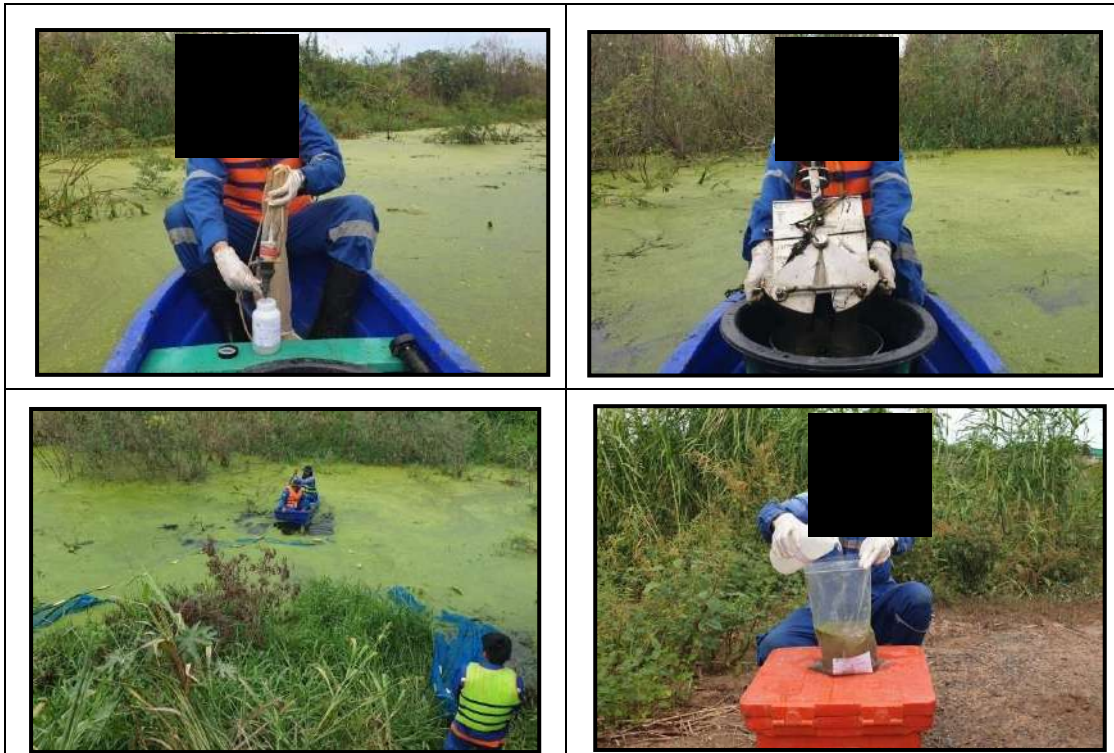
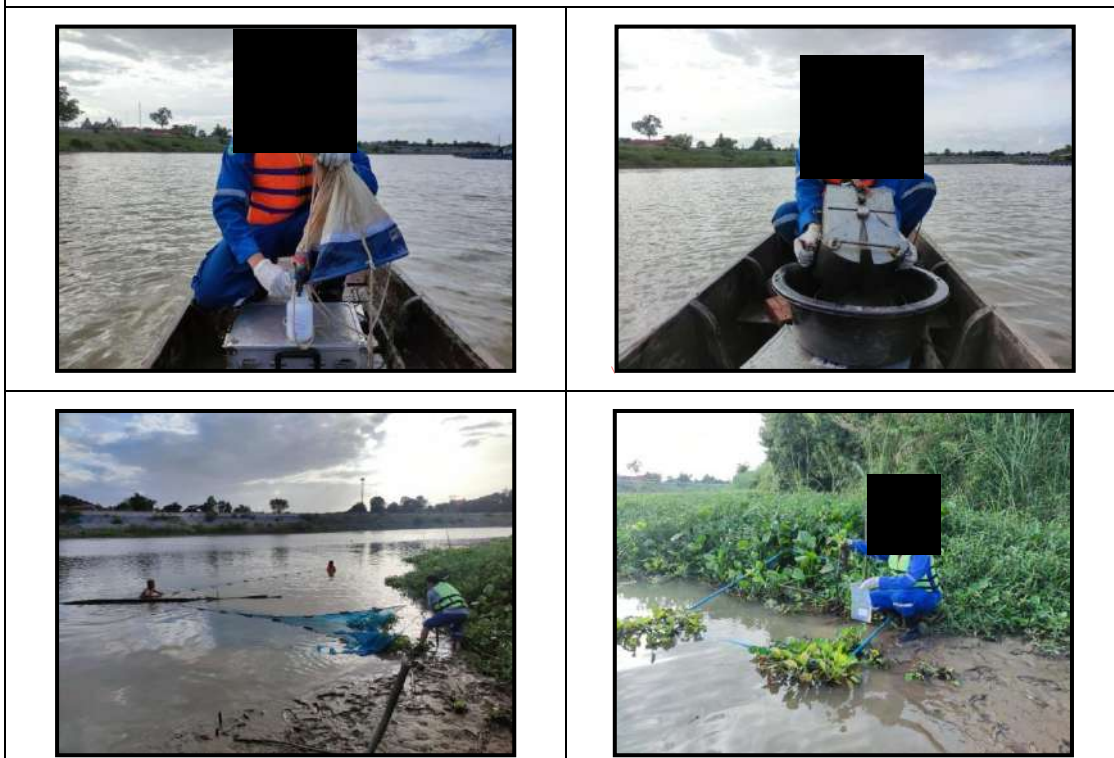
รูปที่ 3.3.1-7 การสำรวจและเก็บตัวอย่างสิ่งมีชีวิตในน้ำในแหล่งน้ำที่แนวเส้นทางโครงการตัดผ่าน
ในช่วงฤดูฝน เมื่อวันที่ 24 มิถุนายน 2564

คลองริมคันกันน้ำ 3 ซ้าย (กม.0+890)

แม่น้ำเจ้าพระยา (กม.3+895) ด้านท้ายน้ำห่างจากที่จะก่อสร้างสะพาน 50 เมตร

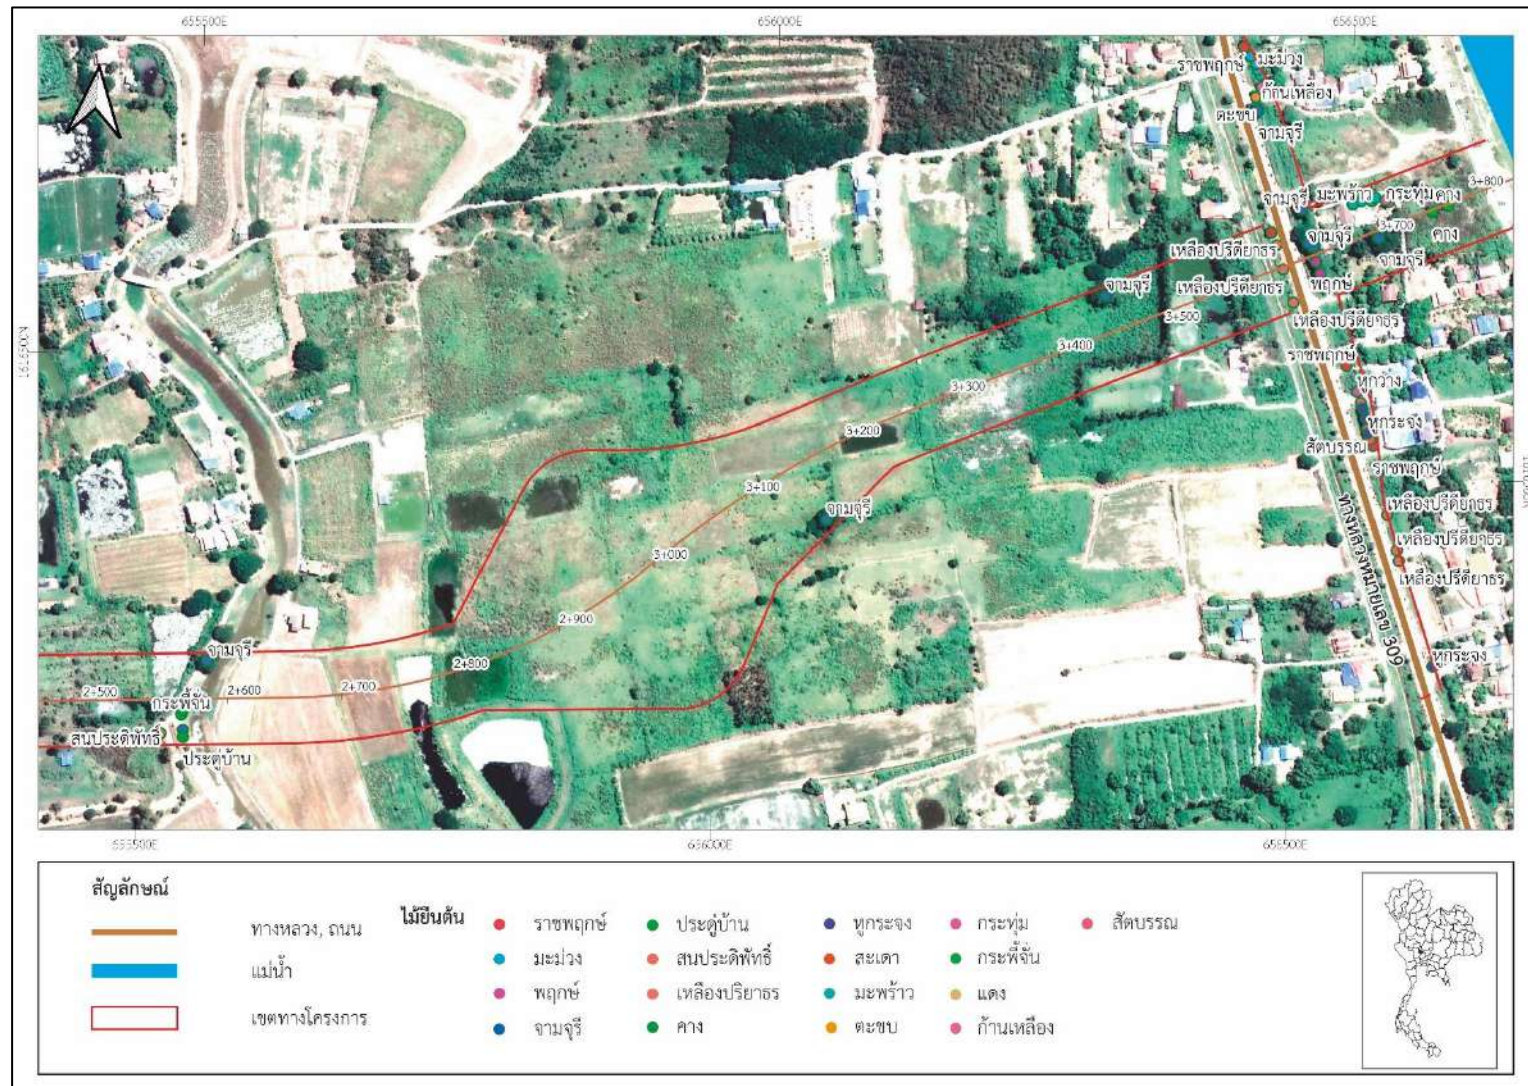
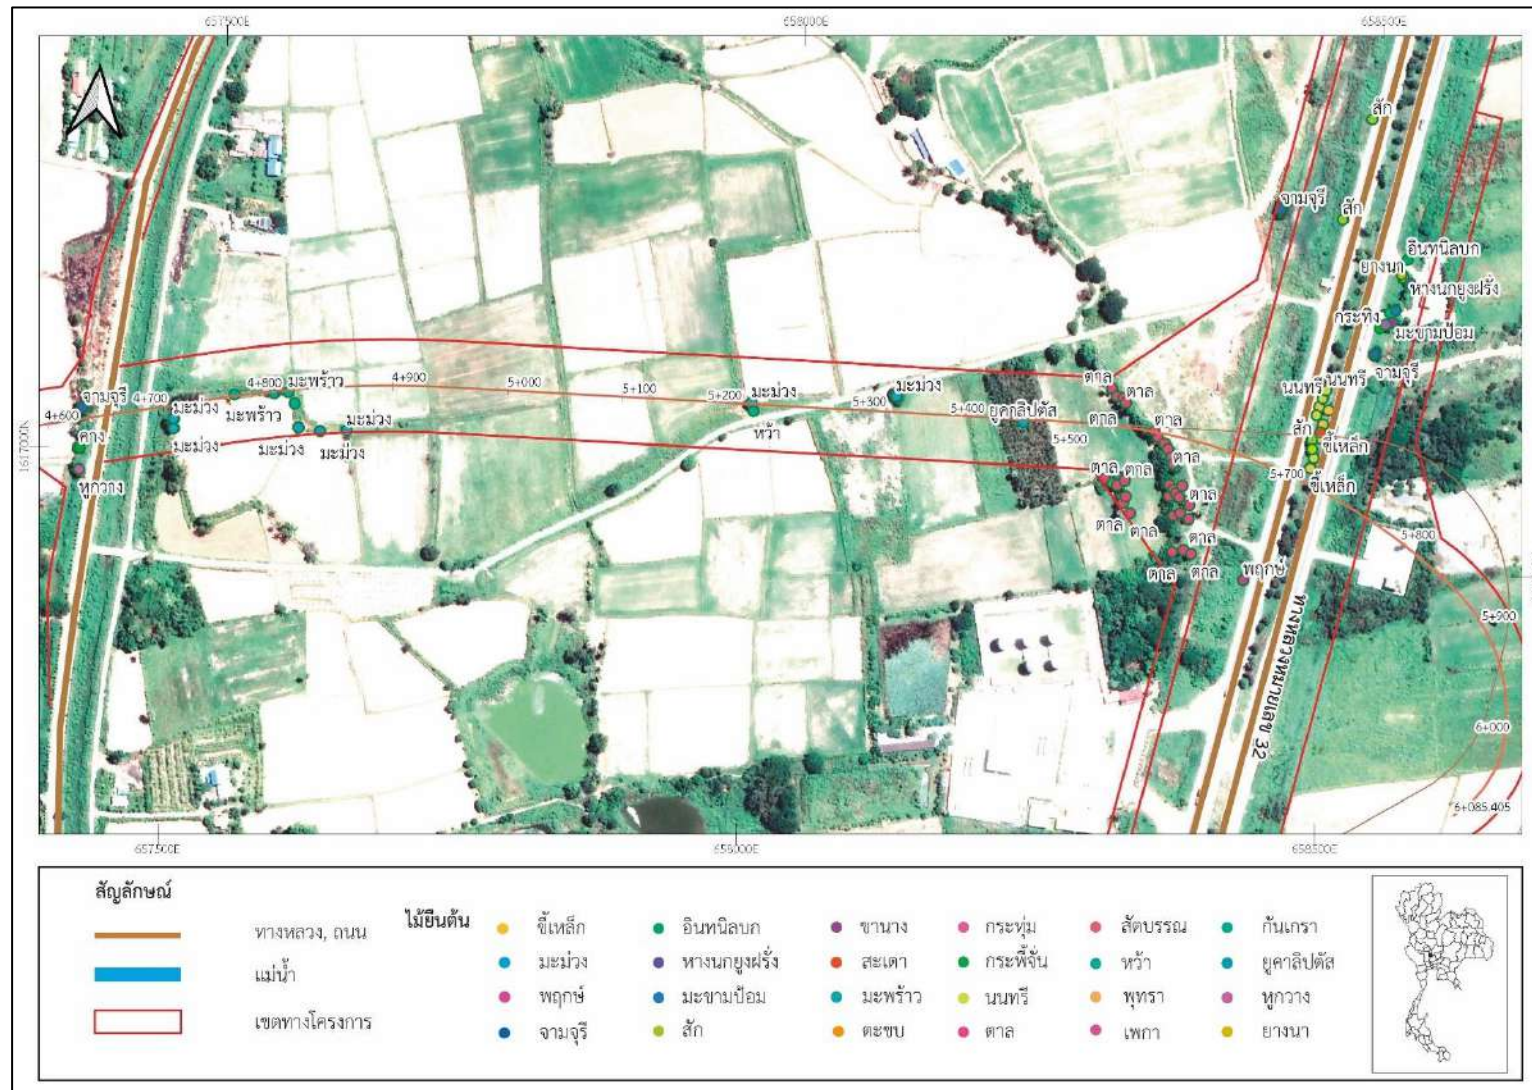
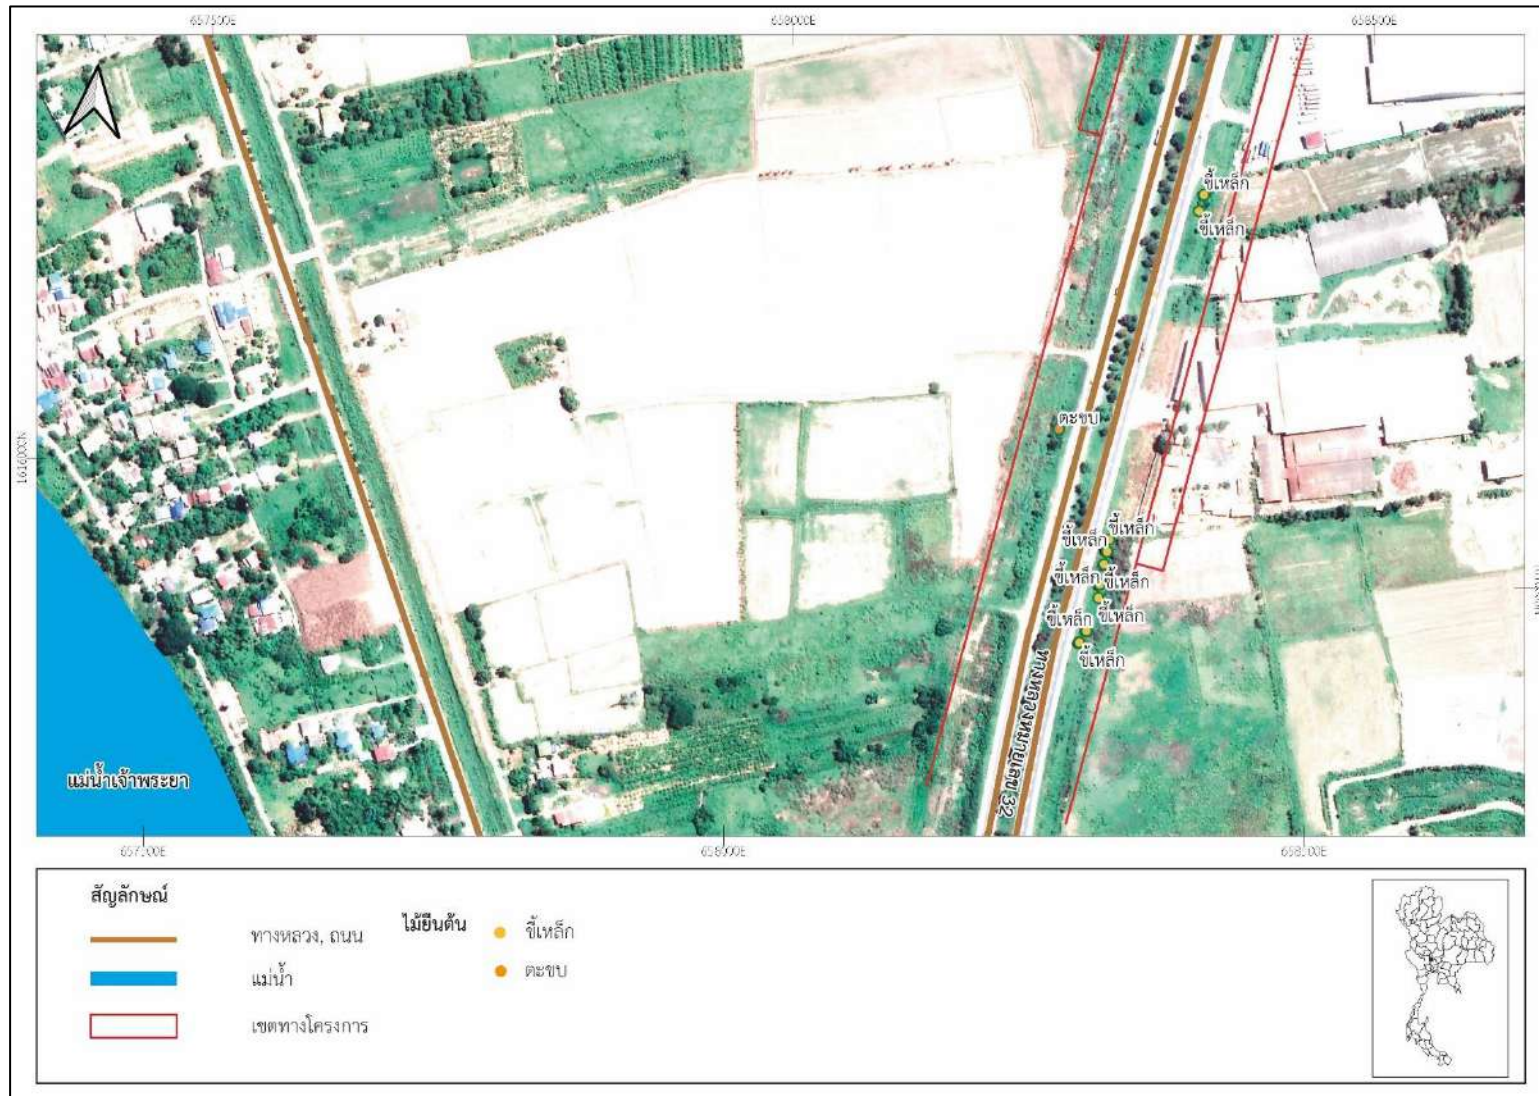
รูปที่ 3.3.4-2 ตำแหน่งไม้ยืนต้นในแนวเขตทางของโครงการ (ต่อ)

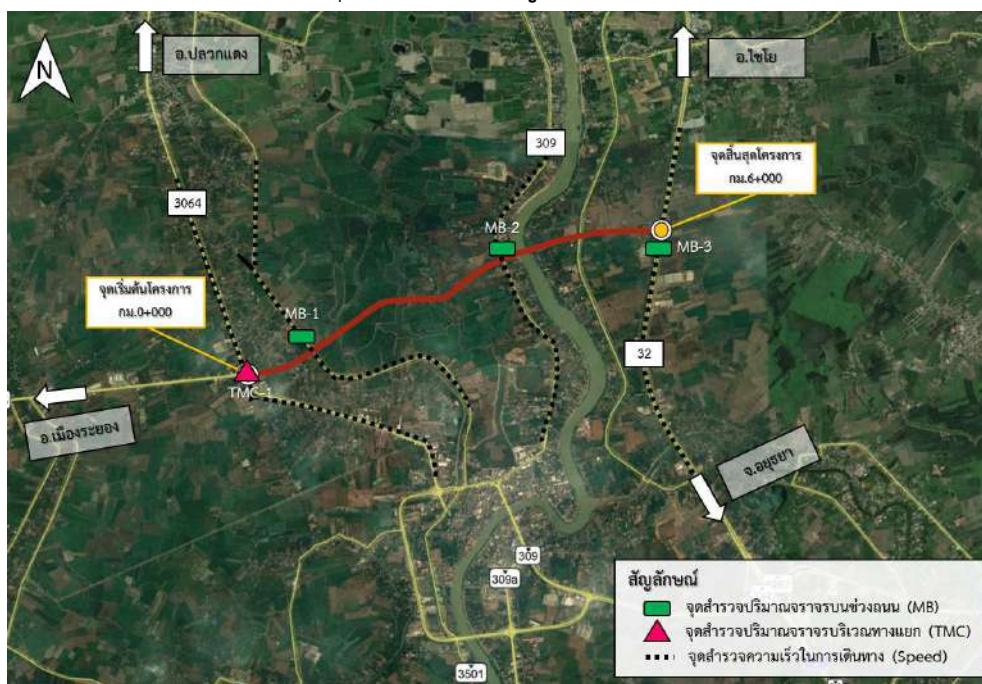
รูปที่ 3.4.1-2 จุดสำรวจปริมาณจราจรและความเร็วในการเดินทางของโครงการ

ดำเนินการสำรวจข้อมูลปริมาณการจราจรภาคสนาม เพื่อนำมาประกอบการวิเคราะห์สภาพการจราจรบริเวณพื้นที่โครงการและใช้ในการปรับแก้แบบจำลองจราจรและขนส่งให้เป็นปัจจุบัน รวมถึงใช้ประกอบในการคาดการณ์แนวโน้มปริมาณจราจรในอนาคตด้วย โดยได้ดำเนินการสำรวจในวันทำการ วันพุธ ที่ 10 มีนาคม 2564 รายละเอียดจุดสำรวจแสดงดังรูปที่ 3.4.1-2 และตารางที่ 3.4.1-2

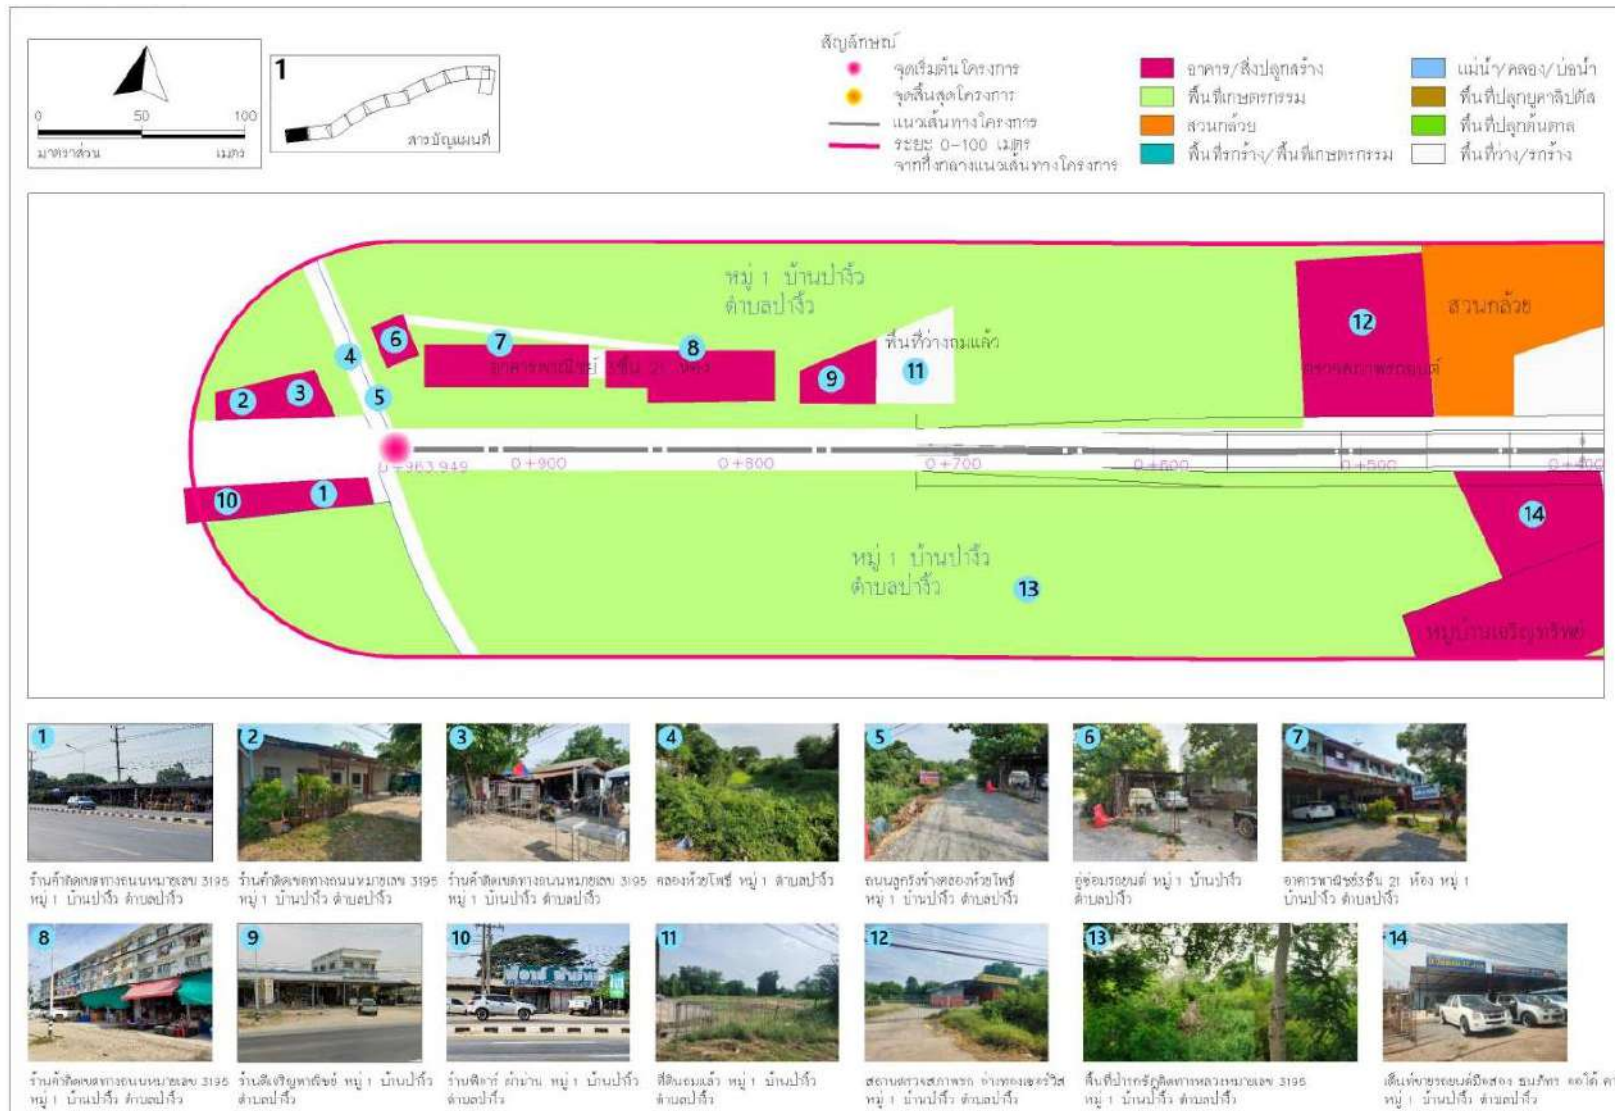
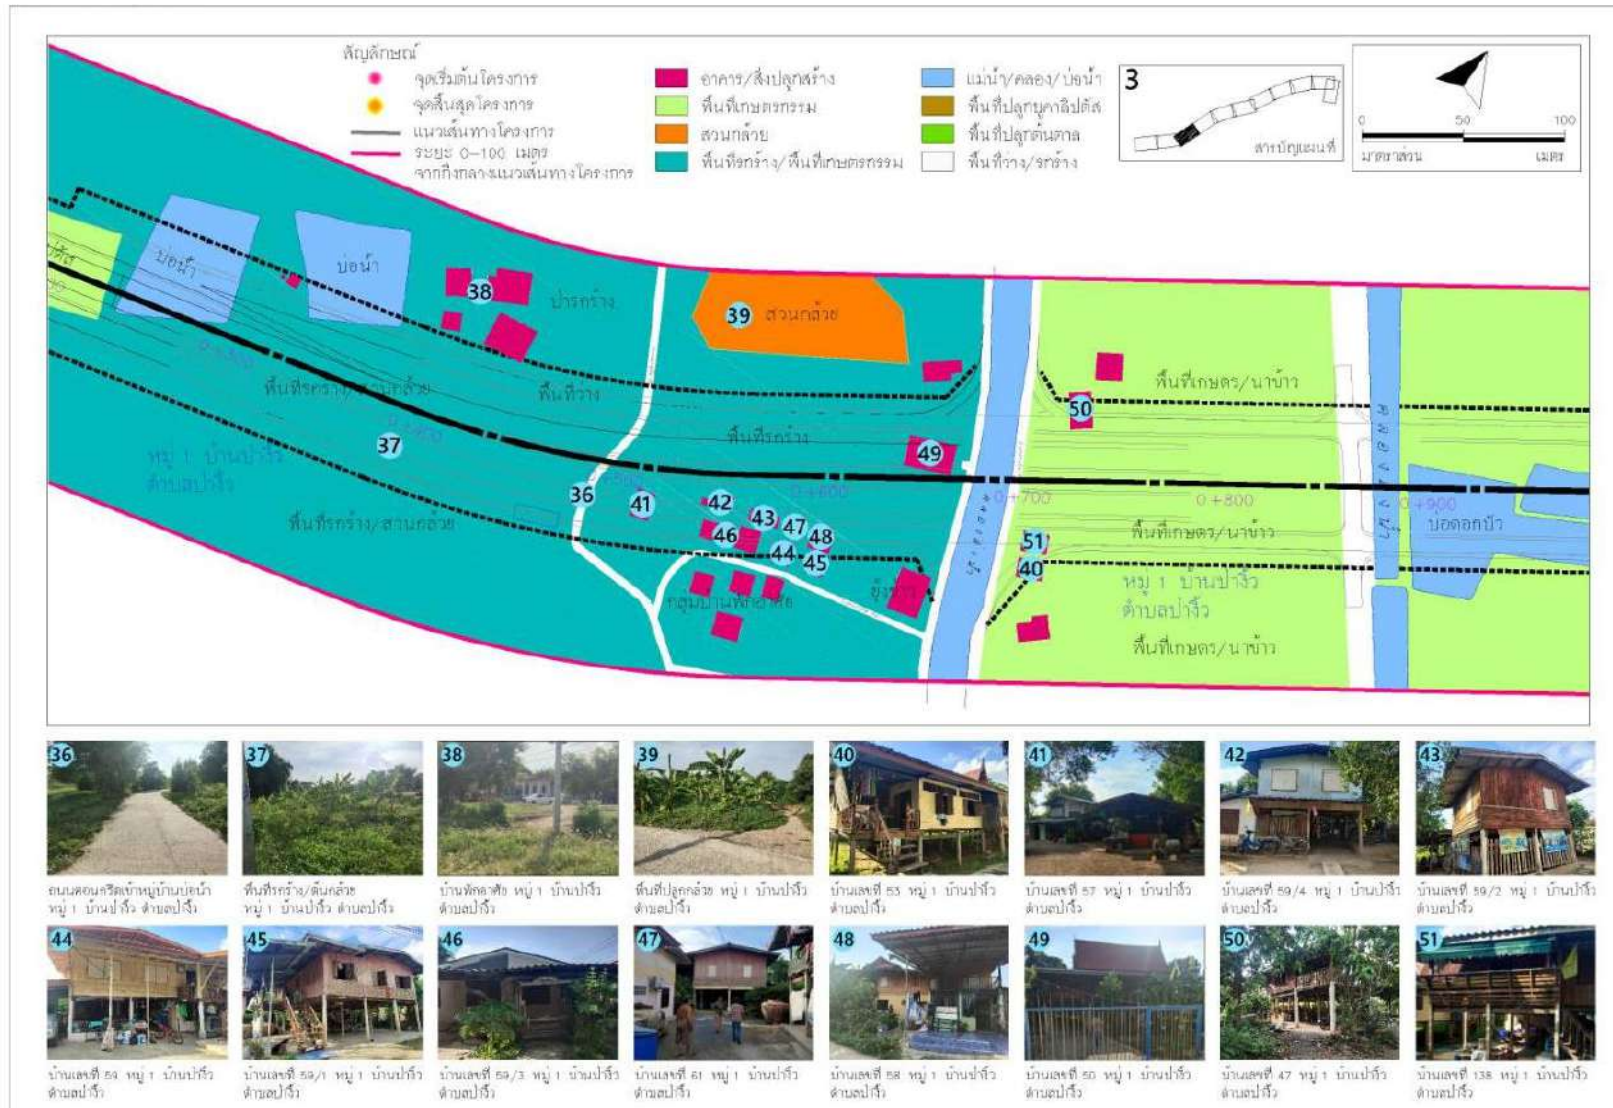
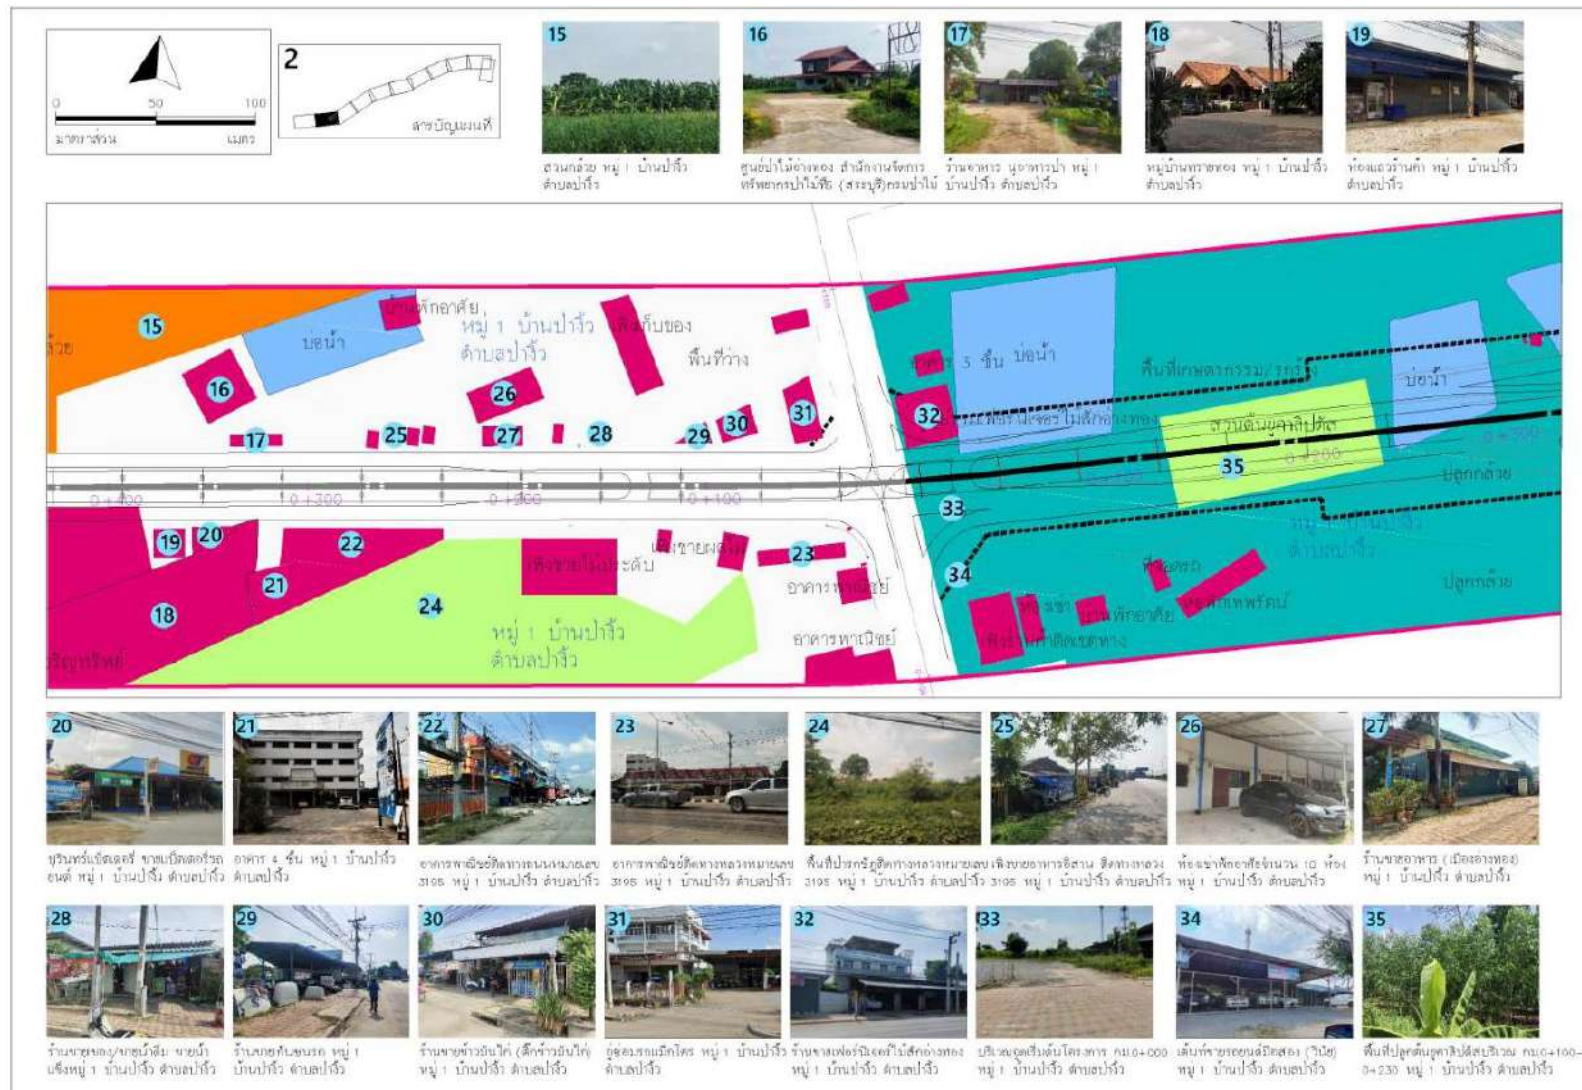
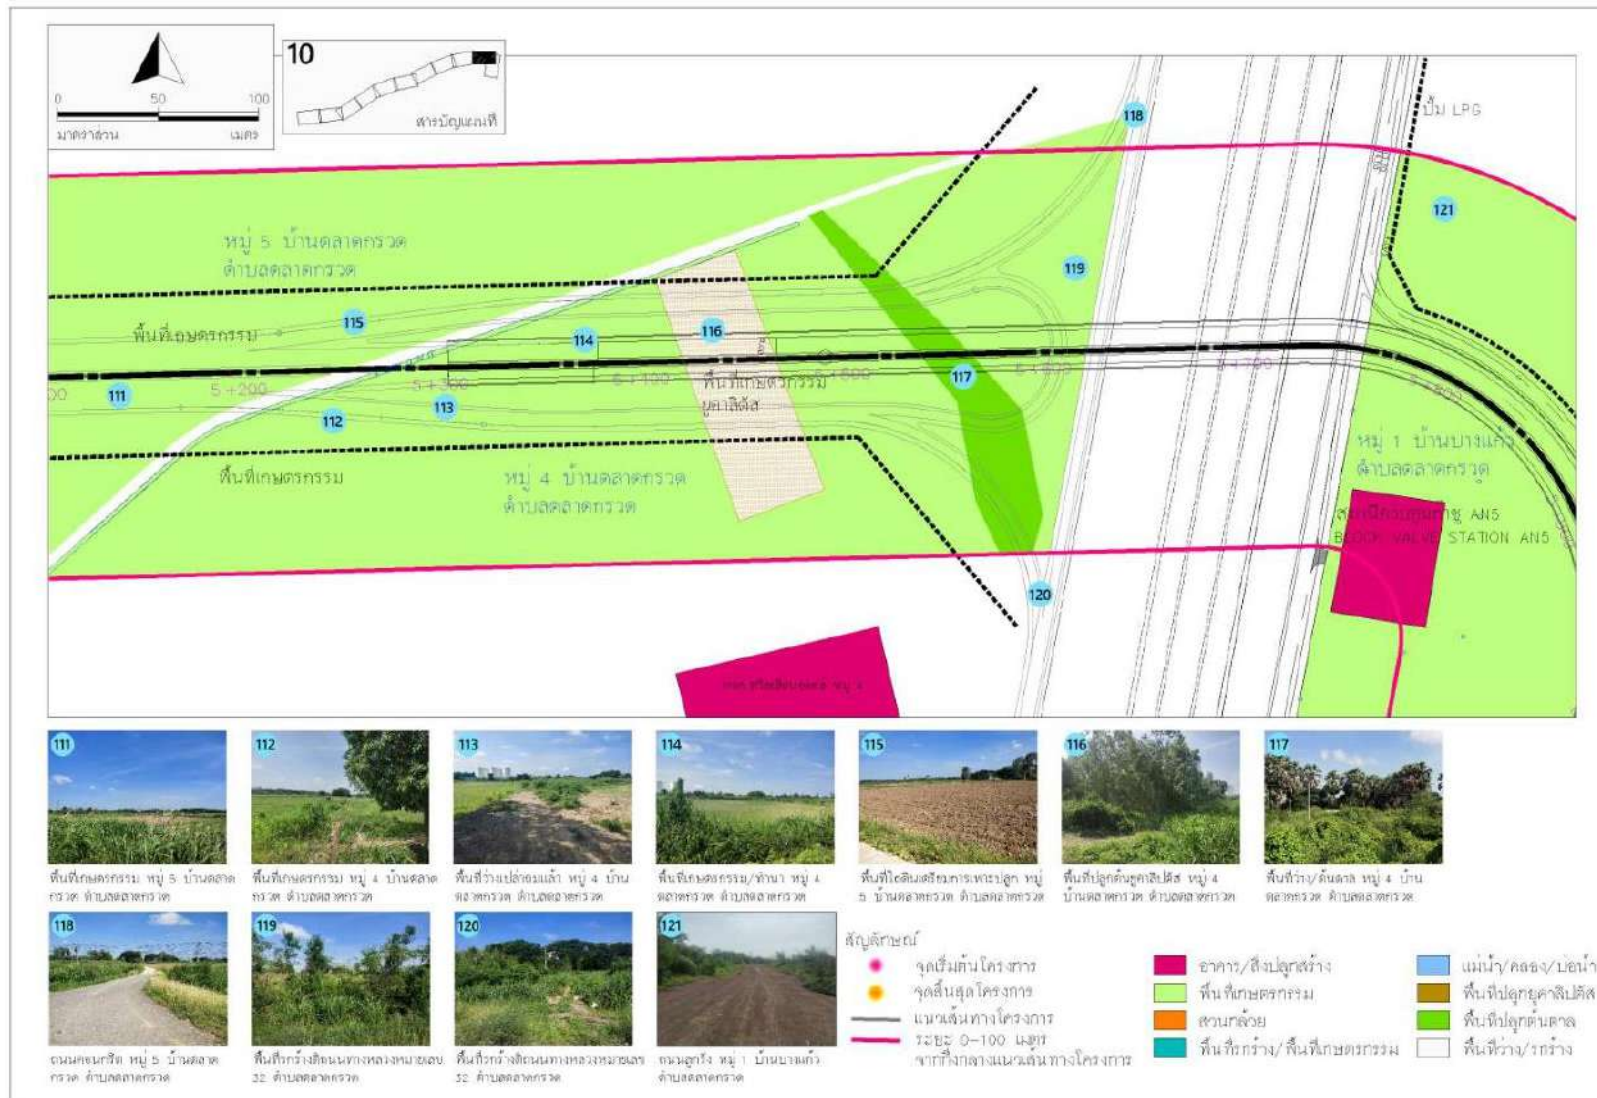
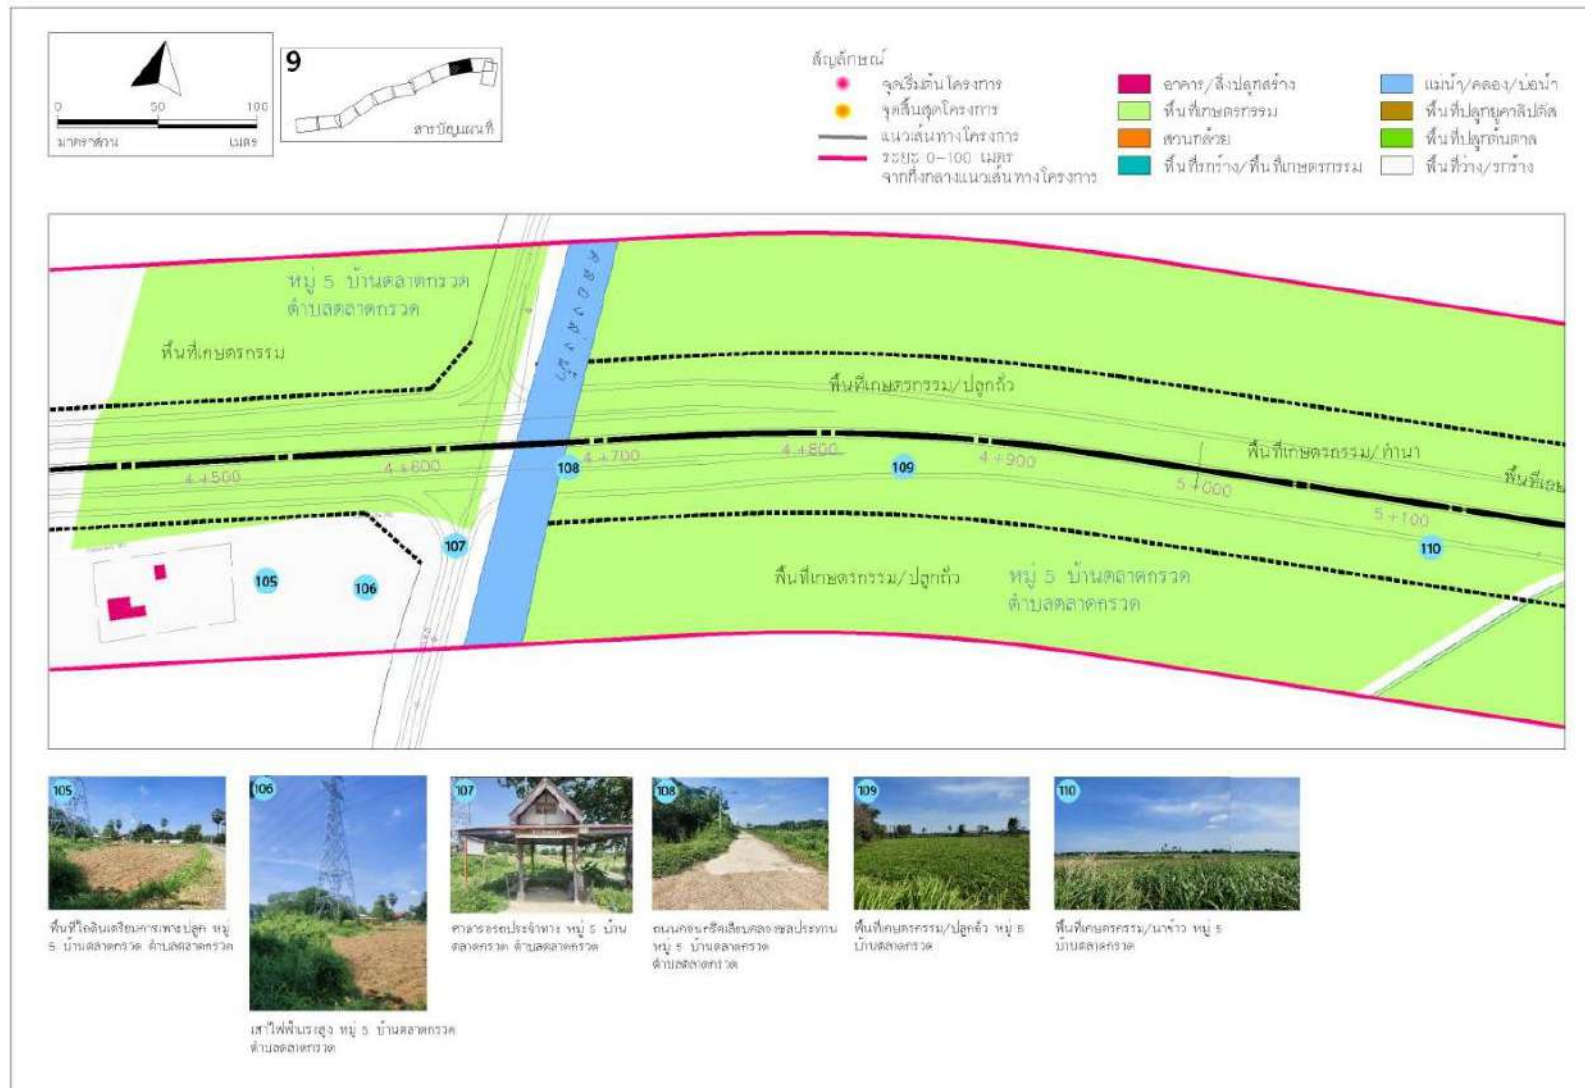
รูปที่ 3.4.5-3 สภาพการใช้ที่ดินตามแนวเส้นทางโครงการในปัจจุบัน (ต่อ)

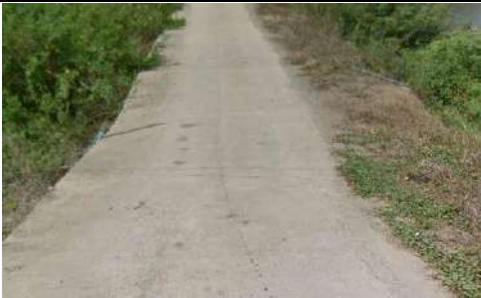
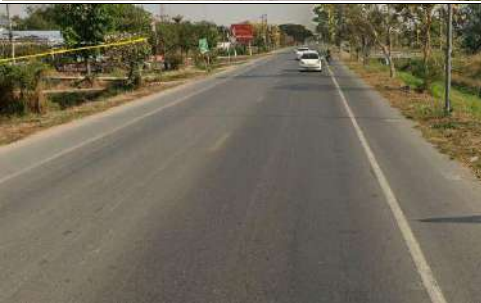
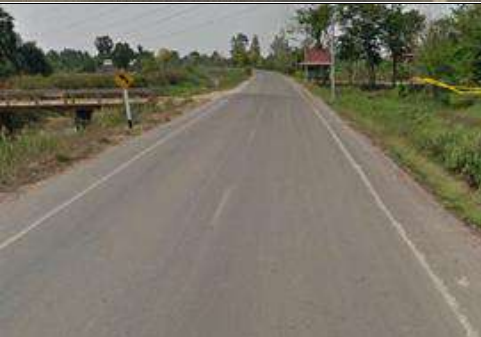
รูปที่ 3.5.5-1 จุดเสี่ยงในการเกิดอุบัติเหตุบริเวณแนวเส้นทางโครงการ

ชื่อถนน	แนวเส้นทางโครงการตัดผ่าน (กม.)	ลักษณะถนน	สภาพถนน
ถนนเลียบบคลองลำท่าแดง	2+561	เป็นถนนคอนกรีต 2 ช่องจราจร กว้างประมาณ 5 เมตร

ทล.309	3+600	เป็นถนนลาดยางขนาด 2 ช่องจราจร กว้างประมาณ 7 เมตร

ทางหลวงชนบท อท.2034	4+670	เป็นถนนลาดยางขนาด 2 ช่องจราจร กว้างประมาณ 7 เมตร
