รายงานการประเมินผลกระทบสิ่งแวดล้อม

รายงานฉบับสมบูรณ์

ชื่อโครงการ	รอยัล พลา คลิฟ บีช รีสอร์ท (ROYAL PHALA CLIFF BEACH RESORT)
ที่ตั้งโครงการ	ถนนสายบ้านฉาง-กงเพชร ตำบลพลา อำเภอบ้านฉาง จังหวัดระยอง
ชื่อเจ้าของโครงการ	บริษัท พลาคลิฟ บีช รีสอร์ท จำกัด
ที่อยู่เจ้าของโครงการ	241-242 หมู่ที่ 6 ตำบลพลา อำเภอบ้านฉาง จังหวัดระยอง

จัดทำโดย : บริษัท ไทยเอ็นไวรอนเมนท์ จำกัด

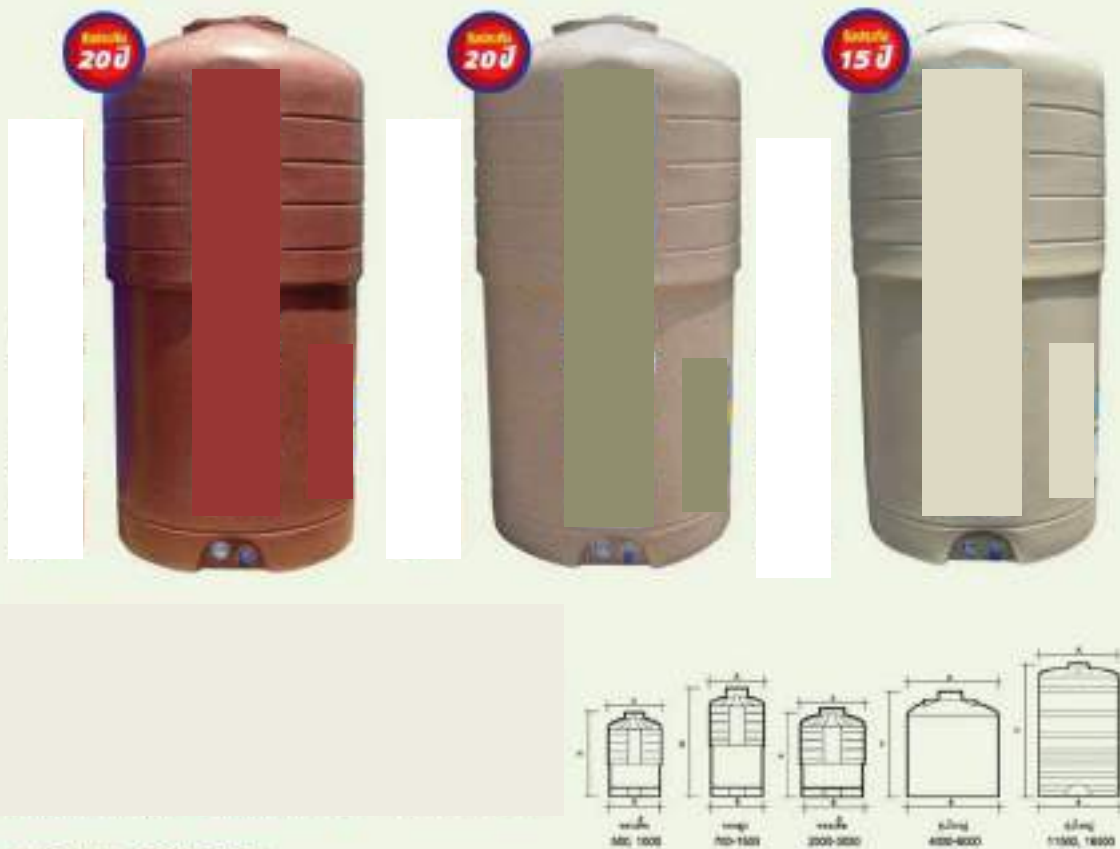
ถังเก็บน้ำบนดินโพลีเอทิลีนเออร์โอสิซอร์ Polymer Elixir Onground Water Tank

คุณสมบัติ : SPECIFICATION

GRANIO & PORCIO		550 ลิตร	700	1000 ลิตร	1000 ลิตร	1500	2000	2500	3000	4000	5000	6000	11500	16500
รายละเอียด	เส้นรอบวง (ม.ม.)	750	720	1080	855	1065	1175	1520	1525	1905	1905	1905	2600	3370
	ปากถังกว้าง (ม.ม.)	765	750	1125	955	1171	1230	1525	1540	1905	1905	1905	2630	3400
	ความสูง (ม.ม.)	1490	800	1560	1540	1850	2100	1715	1561	1972	2360	2660	4050	4100
	เส้นผ่าศูนย์กลาง (ม.ม.)	400	400	400	400	400	400	400	400	530	530	530	600	600
	ท่อเข้าน้ำ (ม.ม.)	25	25	25	25	25	25	25	25	25	25	25	50	50
	ท่อระบายน้ำ (ม.ม.)	25	25	25	25	25	50	50	50	50	50	50	50	50
จำนวนผู้ให้	จำนวนคน (คน)	1-3	1-4	4-5	4-5	5-8	9-12	12-15	16-18	18-25	21-25	26-30	31-57	58-63
	จำนวนคน (สำนักงาน)	1-1	1-14	15-20	15-20	21-32	31-40	41-50	51-60	61-80	81-100	101-125	126-236	237-335

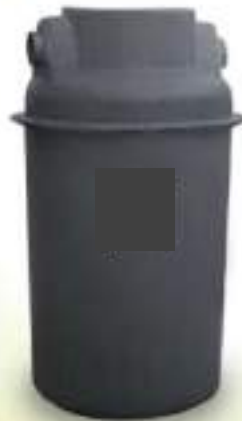
ถังดักไขมัน GT

เป็นระบบบำบัดน้ำเสียขั้นต้น (Pre-treatment) โดยระบบจะดักกรองของแข็งและเศษอาหารขนาดใหญ่ และแยกไขมันออกจากน้ำเสียก่อนที่จะปล่อยน้ำเข้าสู่ระบบบำบัดน้ำเสียรวม ทั้งนี้เพื่อลดปัญหาการอุดตันของท่อน้ำทิ้ง และเมื่อถึงระบบบำบัดน้ำเสียแล้วผลจากไขมันก็เข้าไปในระบบ

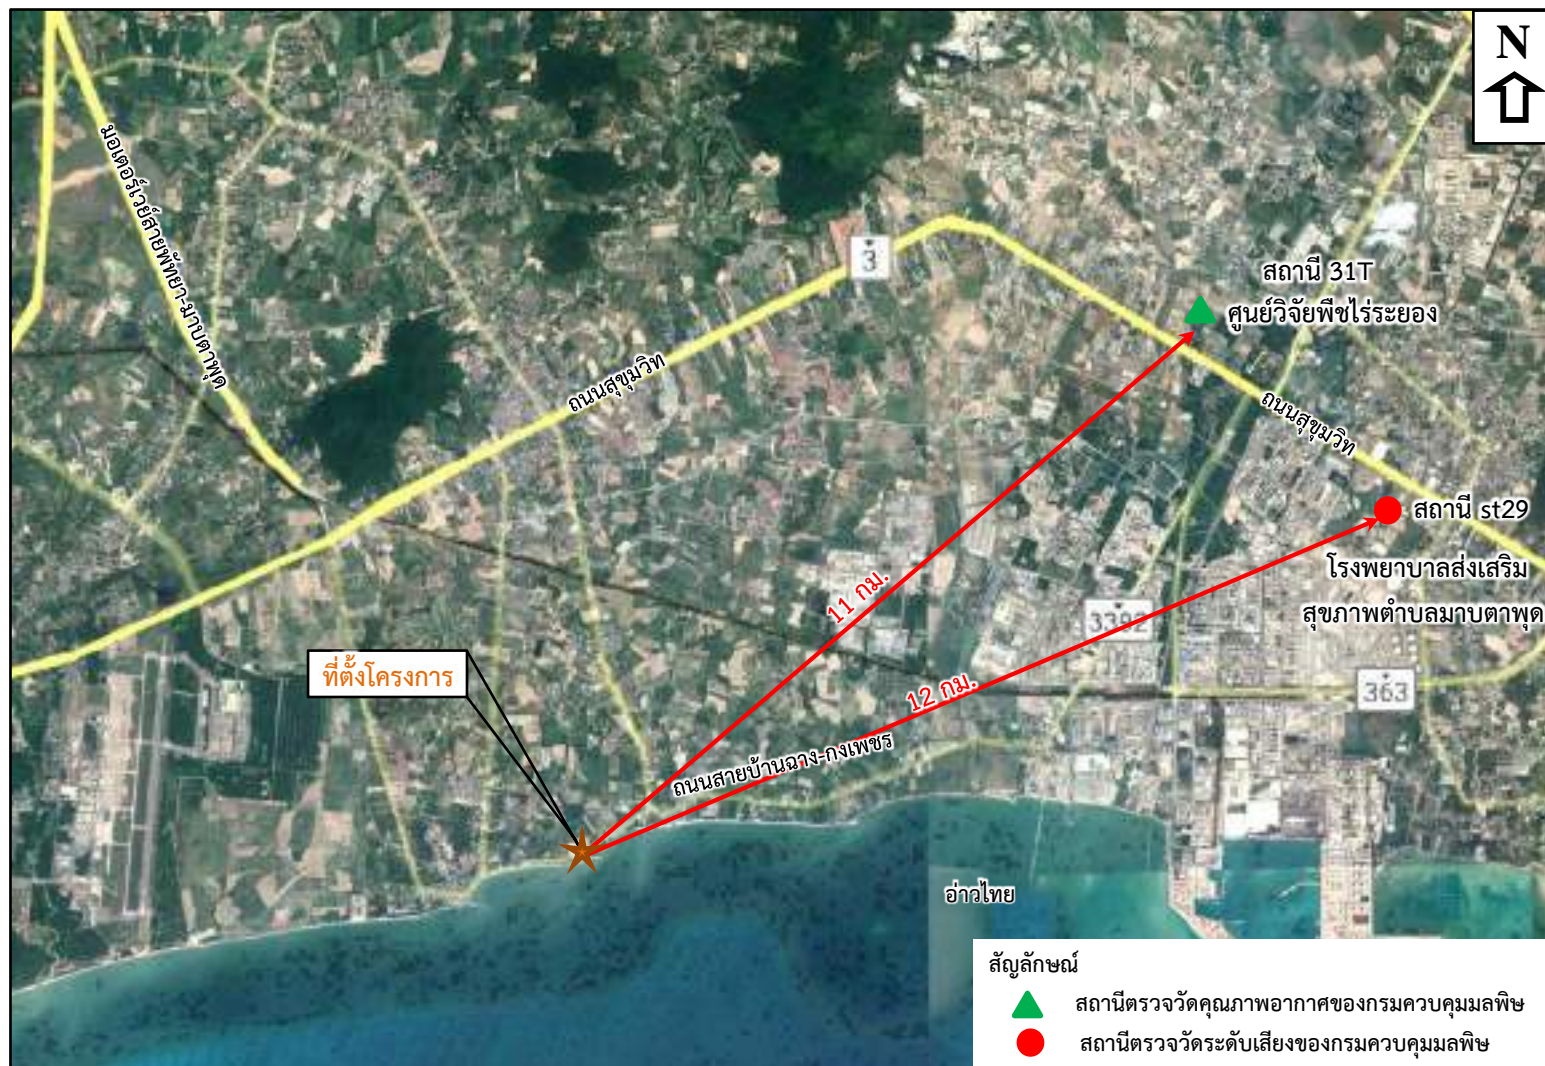
รูปที่ 3.1.4-1 : ภาพถ่ายดาวเทียมแสดงตำแหน่งที่ตั้งโครงการและจุดตรวจวัดคุณภาพอากาศและเสียงของกรมควบคุมมลพิษ

สำหรับดัชนีตรวจวัดที่ใช้เป็นข้อมูลพื้นฐานในการประเมินผลกระทบสิ่งแวดล้อม ประกอบด้วย ฝุ่นละอองขนาดเล็กกว่า 10 ไมครอน (PM-10) และก๊าซคาร์บอนมอนอกไซด์ (CO) ย้อนหลัง 1 ปี ในช่วงเดือน เมษายน 2564 - มีนาคม 2565 และตารางที่ 3.1.4-2 ข้อมูลคุณภาพอากาศที่สถานีตรวจวัดคุณภาพอากาศ 31T ของกรมควบคุมมลพิษ ซึ่งสามารถสรุปได้ ดังนี้

- ฝุ่นละอองขนาดเล็กกว่า 10 ไมครอน (PM-10) เฉลี่ย 24 ชั่วโมง มีค่าอยู่ในช่วง 0.016 - 0.082 มก./ลบ.ม. ซึ่งอยู่ในเกณฑ์มาตรฐานคุณภาพอากาศในบรรยากาศโดยทั่วไป ตามประกาศคณะกรรมการสิ่งแวดล้อมแห่งชาติ ฉบับที่ 24 (พ.ศ.2547) ที่กำหนดให้มีค่าไม่เกิน 0.12 มก./ลบ.ม.
- ก๊าซคาร์บอนมอนอกไซด์ (CO) เฉลี่ย 1 ชั่วโมง มีค่าอยู่ในช่วง 0.00 - 1.82 มก./ลบ.ม. ซึ่งมีค่าอยู่ในเกณฑ์มาตรฐานคุณภาพอากาศในบรรยากาศโดยทั่วไป ตามประกาศคณะกรรมการสิ่งแวดล้อมแห่งชาติ ฉบับที่ 10 (พ.ศ.2538) ซึ่งกำหนดให้มีค่าไม่เกิน 34.2 มก./ลบ.ม.

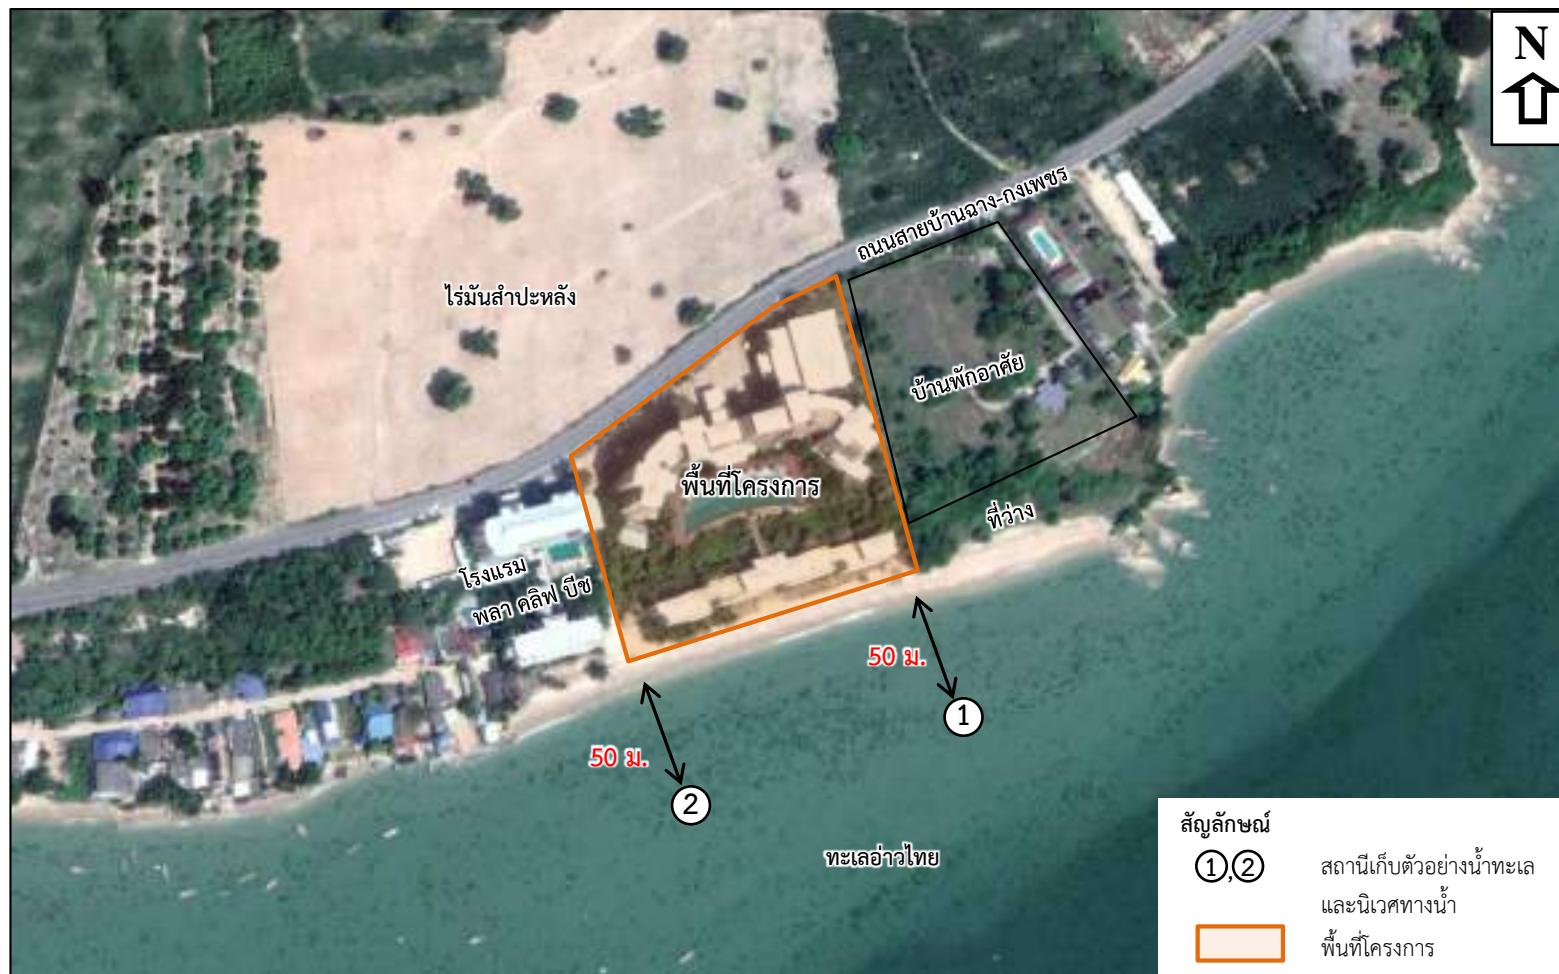
รูปที่ 3.1.6-6 : ภาพถ่ายดาวเทียมแสดงจุดเก็บตัวอย่างน้ำทะเลและนิเวศทางน้ำ

สำหรับดัชนีคุณภาพน้ำที่ทำการตรวจวิเคราะห์ ประกอบด้วย อุณหภูมิ ความเป็นกรด-ด่าง ความเค็ม ออกซิเจนละลาย แคลซิเทียเรียกลุ่มโคลิฟอร์มทั้งหมด แคลซิเทียเรียกลุ่มฟิโคลโคลิฟอร์ม ไนเตรต-ไนโตรเจน ฟอสเฟส-ฟอสฟอรัส และแอมโมเนียรวม ผลการวิเคราะห์ตัวอย่าง ได้แสดงไว้ในภาคผนวก ณ. และตารางที่ 3.1.6-2 ผลการวิเคราะห์ตัวอย่างน้ำทะเลบริเวณชายฝั่งหาดพลาด้านทิศใต้ของพื้นที่โครงการ โดยตัวอย่างน้ำทั้ง 2 ตัวอย่างมีคุณภาพทางกายภาพ (อุณหภูมิ) ทางเคมี (ความเป็นกรด-ด่าง ออกซิเจนละลาย ฟอสเฟส-ฟอสฟอรัส และแอมโมเนียรวม) และทางจุลชีววิทยา (แบคทีเรีย) ใกล้เคียงกัน ซึ่งมีรายละเอียด ดังนี้

- **สถานีที่ 1** อุณหภูมิของน้ำทะเลมีค่า 29.9°C ซึ่งเป็นค่าปกติของน้ำทะเลอ่าวไทยตอนบนฝั่งตะวันตกที่มีอุณหภูมิอยู่ในช่วง $25.84 - 33.30^{\circ}\text{C}$ และอยู่ในค่ามาตรฐานของคุณภาพน้ำประเภทที่ 6 ซึ่งกำหนดให้เพิ่มขึ้นไม่เกิน 2°C จากธรรมชาติ ในส่วนของความเป็นกรด-ด่างมีค่า 8.5 ซึ่งอยู่ในค่ามาตรฐานฯ ที่กำหนดให้มีค่า 7.0 - 8.5 สำหรับความเค็มของน้ำมีค่า 31 ส่วนในพันส่วน ในขณะที่

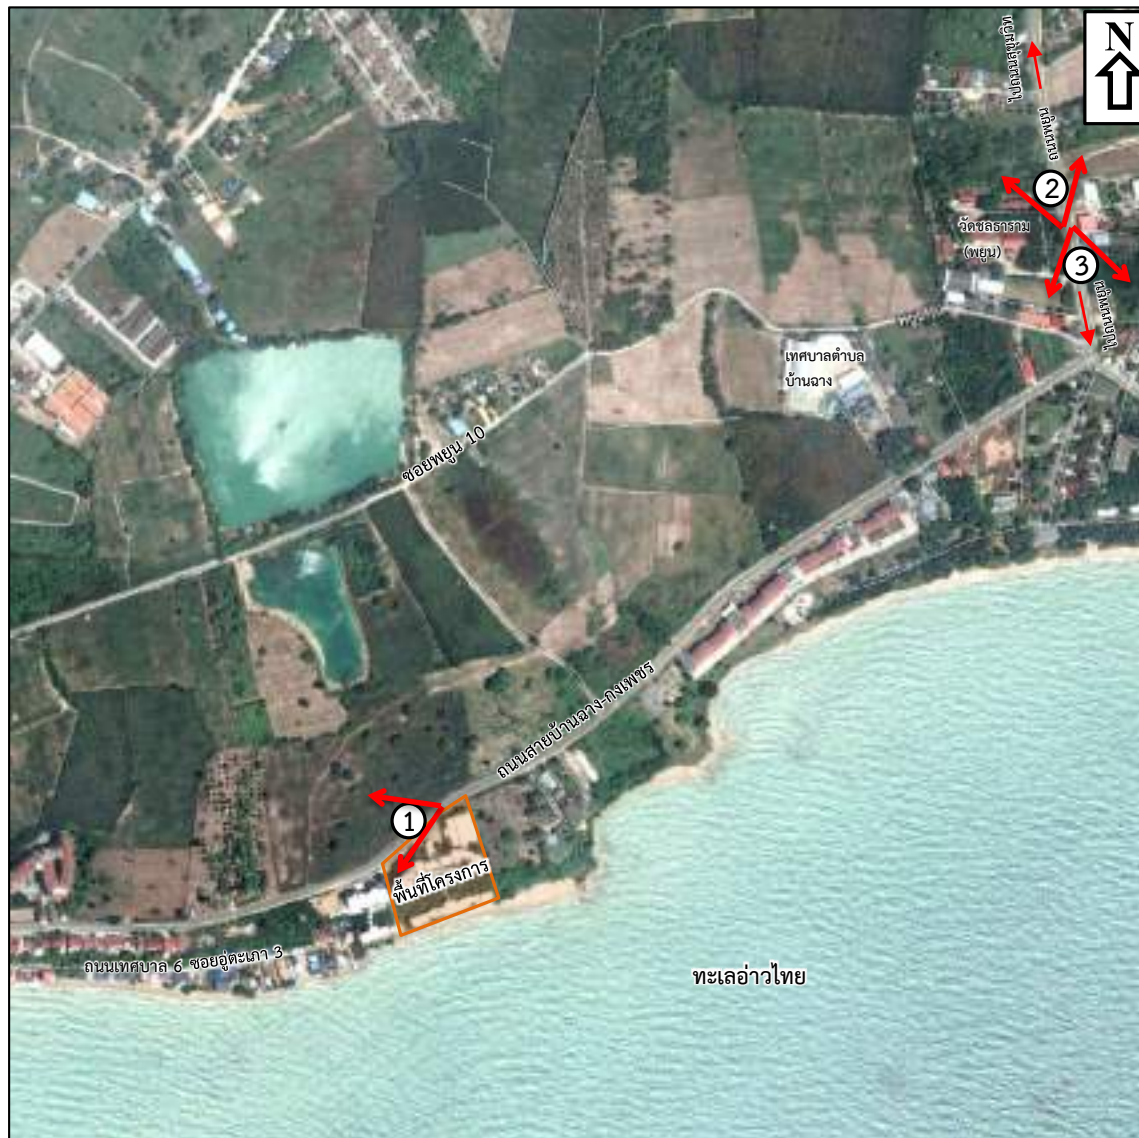
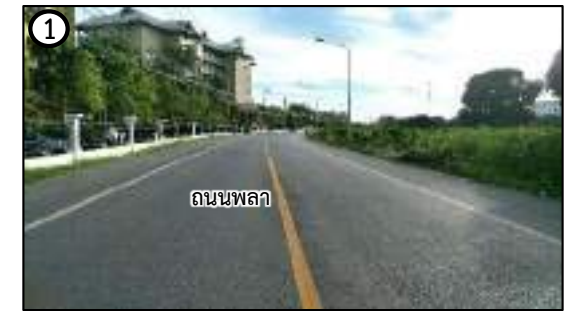
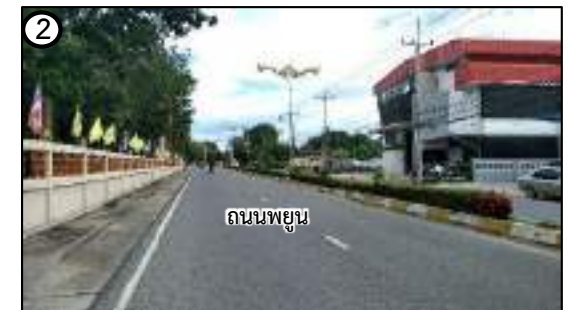
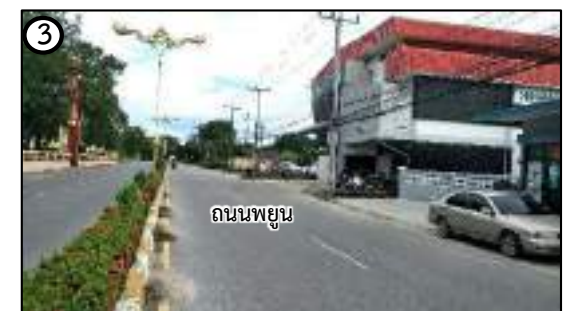
รูปที่ 3.3.6-1 : ภาพถ่ายดาวเทียมแสดงเส้นทางคมนาคมบริเวณพื้นที่โครงการ และภาพถ่ายจุดสำรวจปริมาณจราจร

การศึกษาสภาพการจราจรของถนนโครงข่ายบริเวณพื้นที่โครงการ จะพิจารณาจากเส้นทางหลักที่เชื่อมต่อกับเส้นทางเข้าสู่พื้นที่โครงการ ได้แก่ ถนนสายบ้านฉาง-กงเพชร และถนนพยุ ดังแสดงในรูปที่ 3.3.6-1 ภาพถ่ายดาวเทียมแสดงเส้นทางคมนาคมบริเวณพื้นที่โครงการ และภาพถ่ายจุดสำรวจปริมาณจราจร โดยมีลักษณะทางกายภาพของถนน ดังนี้

- **ถนนสายบ้านฉาง-กงเพชร** เป็นถนนขนาด 2 ช่องจราจร ผิวจราจรเป็นแอสฟัลต์คอนกรีต มีการเดินรถแบบสองทิศทาง ทิศทางละ 1 ช่องจราจร และไม่มีเกาะกลาง
- **ถนนพยุ** เป็นถนนขนาด 4 ช่องจราจร ผิวจราจรเป็นแอสฟัลต์คอนกรีต มีการเดินรถแบบสองทิศทาง ทิศทางละ 2 ช่องจราจร และมีเกาะกลางแบ่งทิศทางจราจร

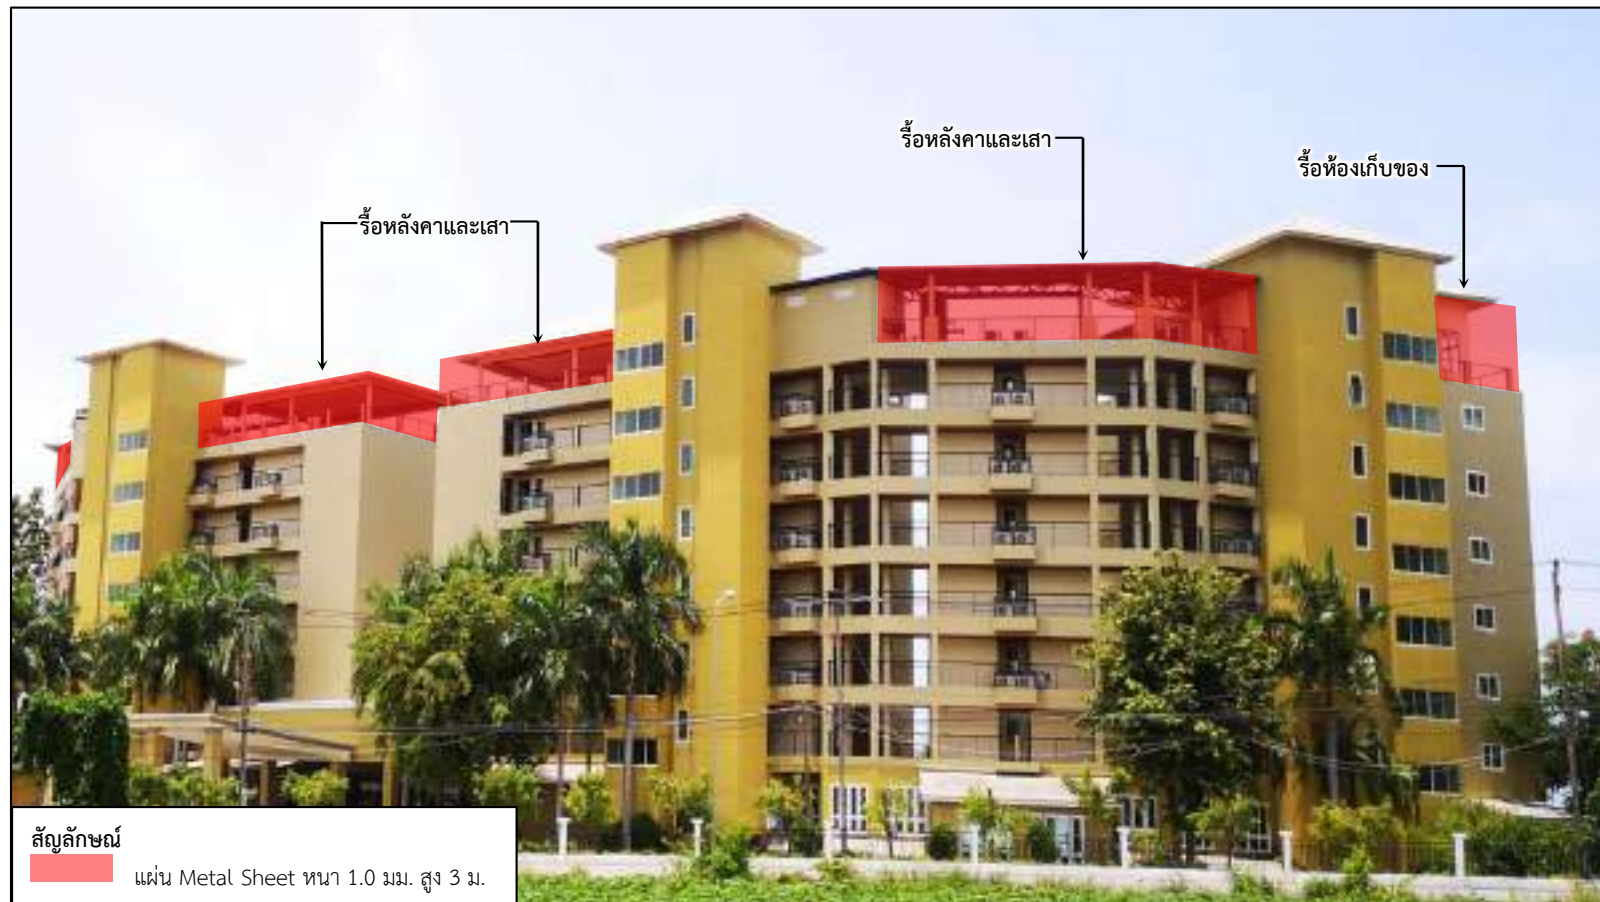
รูปที่ 4.1.1.4-3 : ตำแหน่งการติดตั้งกำแพงกันเสียงในช่วงงานรื้อถอน

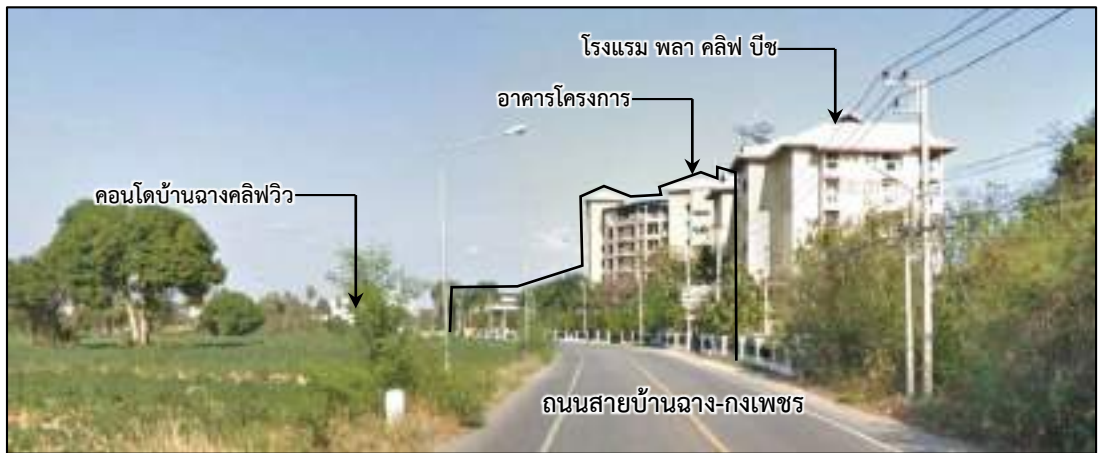
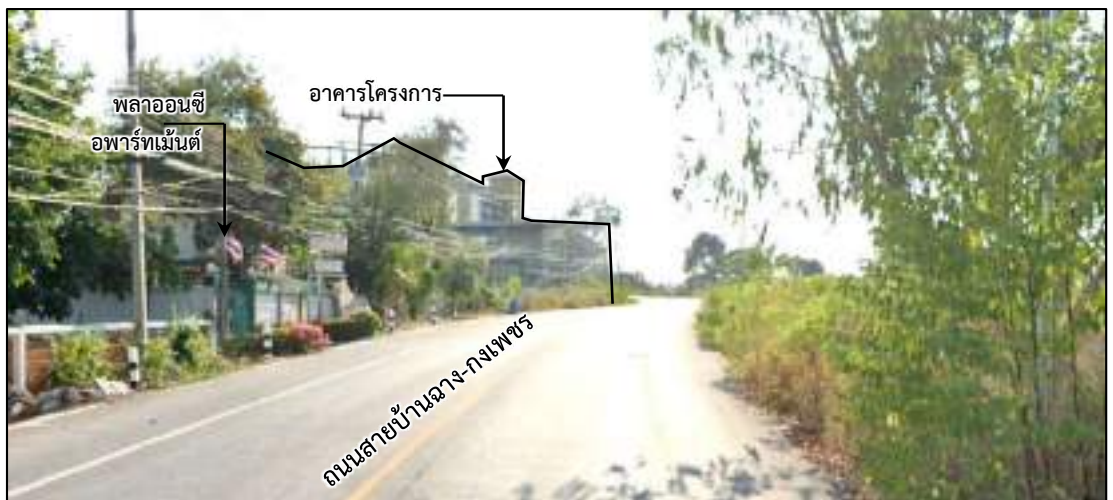
รูปที่ 4.2.4.5-1 : ภาพถ่ายแสดงทัศนียภาพของโครงการตามแนวถนนสายบ้านฉาง-กงเพชร

เนื่องจากปัจจุบันบริเวณโดยรอบพื้นที่โครงการ ประกอบไปด้วย พื้นที่ว่าง พื้นที่เกษตรกรรม (ไร่มันสำปะหลัง) และชุมชนบ้านพักอาศัยเป็นส่วนใหญ่ จึงประเมินได้ว่ามีสมรรถนะการดูดกลืนที่ต่ำ อาคารของโครงการซึ่งเป็นอาคารขนาดใหญ่สูง 7 ชั้น จึงก่อให้เกิดผลกระทบทางสายตาอย่างมีนัยสำคัญ ดังแสดงในรูปที่ 4.2.4.5-2 ภาพถ่ายดาวเทียมแสดงตำแหน่งอาคารโครงการ และจุดควบคุมการมอง และรูปที่ 4.2.4.5-3 ภาพถ่ายอาคารของโครงการจากจุดควบคุมการมอง ดังนั้น โครงการจึงจะปรับปรุงสีของอาคารในปัจจุบันเป็นสีขาว ซึ่งจะกลมกลืนกับท้องฟ้า ชายหาดและทะเล เพื่อช่วยลดผลกระทบด้านทัศนียภาพของโครงการ ดังแสดงในรูปที่ 4.2.4.5-4 และรูปที่ 4.2.4.5-5 ภาพมุมมองของอาคารโครงการในปัจจุบันและหลังการก่อสร้างดัดแปลง ตามลำดับ

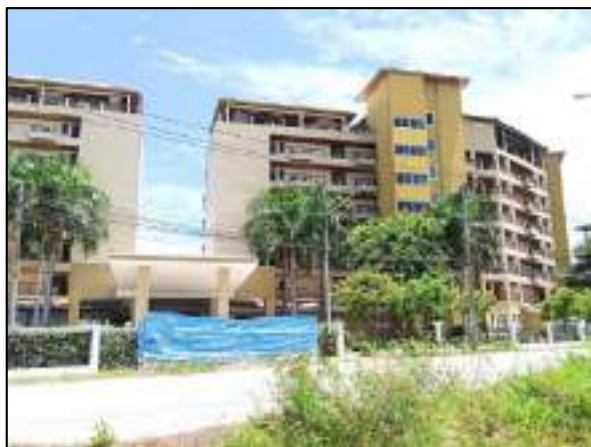
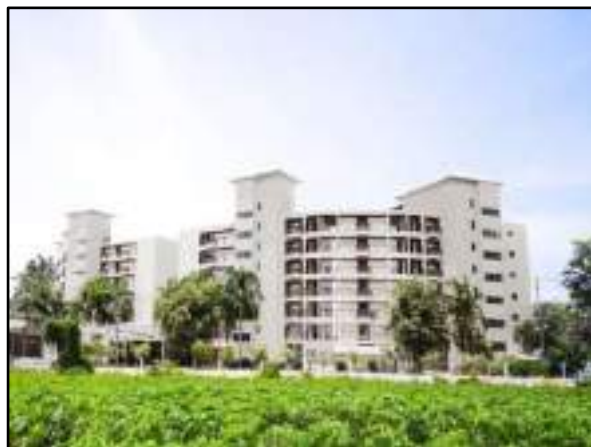
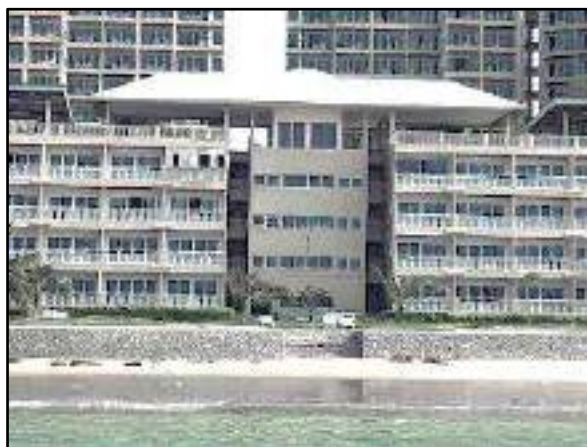
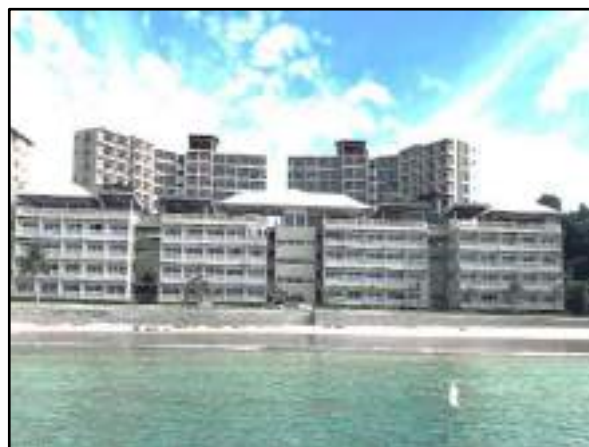
รูปที่ 4.2.4.5-3 : ภาพถ่ายอาคารของโครงการจากจุดควบคุมการมอง

มุมมองจากถนนสายบ้านฉาง-กงเพชร
ห่างจากอาคารโครงการประมาณ 30 ม. (D : H = 1)

มุมมองจากไร่มันสำปะหลัง
ห่างจากอาคารโครงการประมาณ 60 ม. (D : H = 2)

มุมมองจากหาดพลา
ห่างจากอาคารโครงการประมาณ 90 ม. (D : H = 3)

มุมมองจากหาดพลา
ห่างจากอาคารโครงการประมาณ 120 ม. (D : H = 4)

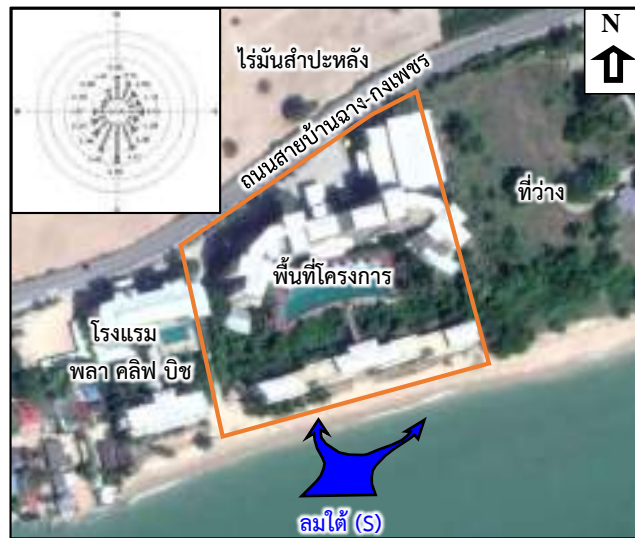
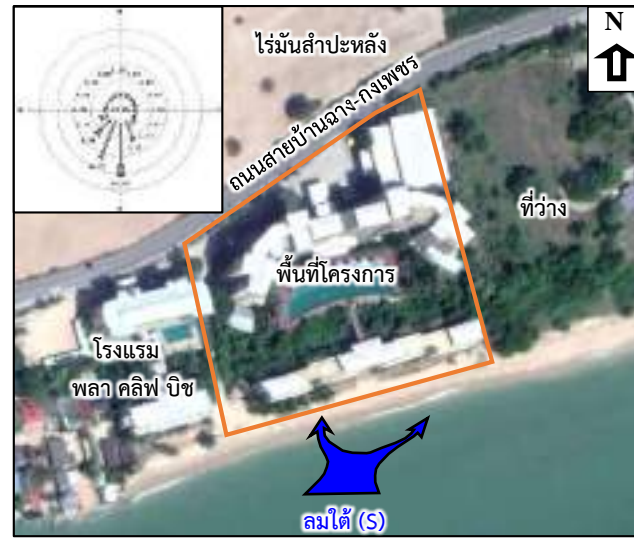
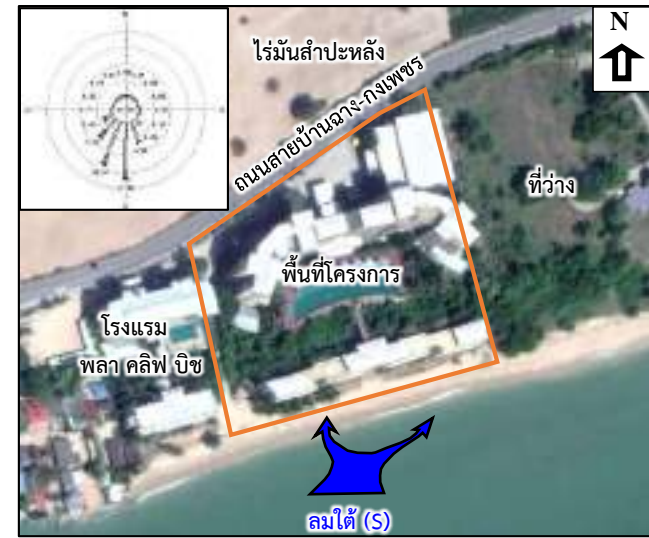
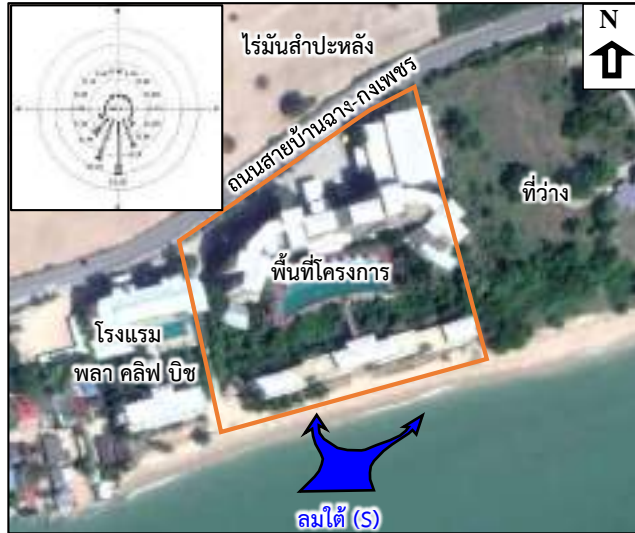
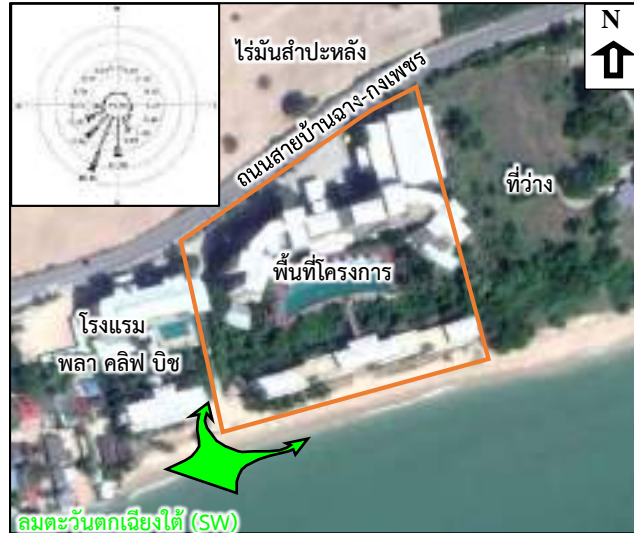
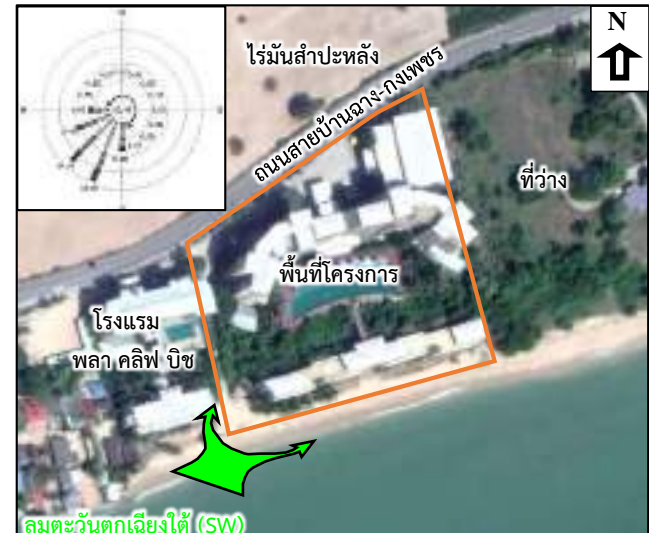
รูปที่ 4.2.4.6-2 : แบบจำลองทิศทางลมที่พัดผ่านพื้นที่โครงการเดือนมกราคม - มิถุนายน

เดือนมกราคม

เดือนกุมภาพันธ์

เดือนมีนาคม

เดือนเมษายน

เดือนพฤษภาคม

เดือนมิถุนายน

สำหรับการประเมินผลกระทบด้านการบดบังทิศทางลมของอาคารโครงการและอาคารข้างเคียง ได้พิจารณาข้อมูลทิศทางลมจากผังลม (wind rose) ของสถานีตรวจวัดอากาศระยองในคาบ 30 ปี (พ.ศ.2534-2563) ร่วมกับตำแหน่งที่ตั้งของอาคาร แสดงดังรูปที่ 4.2.4.6-2 ถึงรูปที่ 4.2.4.6-3 แบบจำลองแสดงทิศทางลมที่พัดผ่านพื้นที่โครงการในแต่ละเดือน พบว่า

- **ช่วงเดือนมกราคม - เมษายน** ลมส่วนใหญ่พัดมาจากทิศใต้ ผ่านอาคารของโครงการไปทางทิศเหนือซึ่งเป็นถนนสายบ้านฉาง-กงเพชรและไร่มันสำปะหลัง ดังนั้นอาคารของโครงการจึงไม่ก่อให้เกิดผลกระทบด้านการบดบังทิศทางลม
- **ช่วงเดือนพฤษภาคม - ตุลาคม** ลมส่วนใหญ่พัดมาจากทิศตะวันตกเฉียงใต้ตะวันตก (SWW) ตะวันตกเฉียงใต้ (SW) ตะวันตกเฉียงใต้ใต้ (SSW) และทิศใต้ ผ่านอาคารของโครงการไปทางทิศตะวันออกเฉียงเหนือและทิศเหนือซึ่งเป็นที่ว่าง ถนนสายบ้านฉาง-กงเพชร และไร่มันสำปะหลัง ดังนั้นอาคารของโครงการจึงไม่ก่อให้เกิดผลกระทบด้านการบดบังทิศทางลม

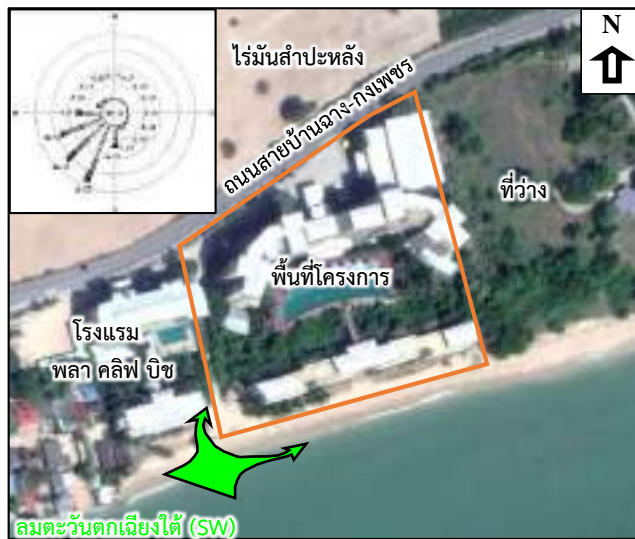
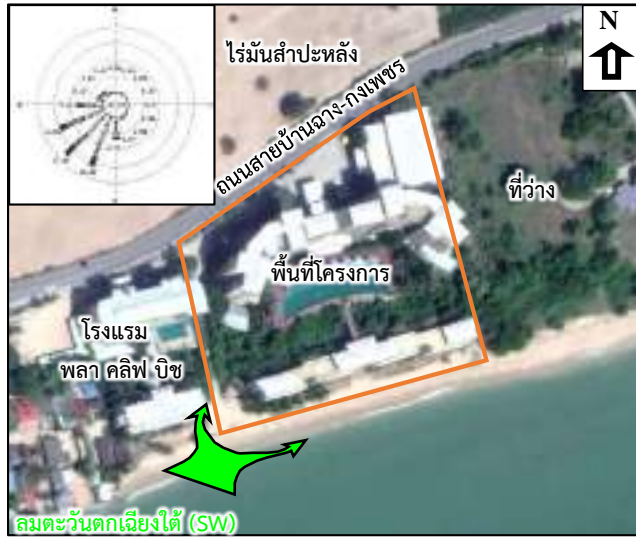
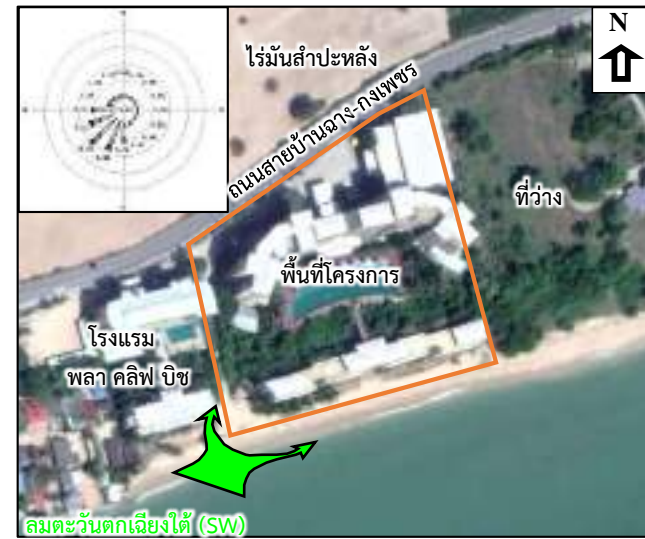
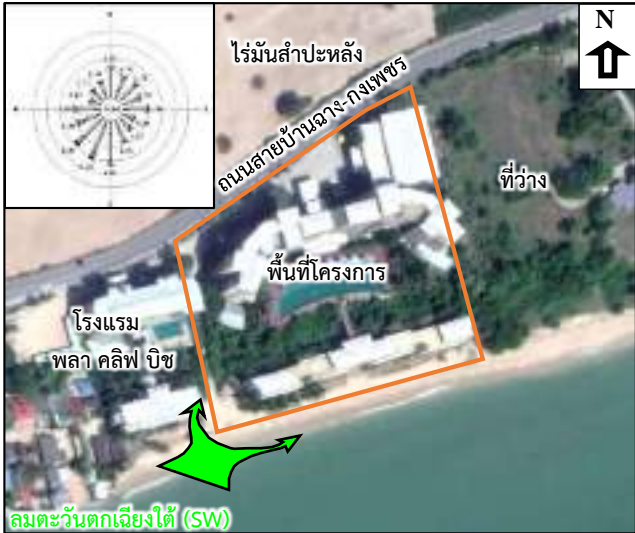
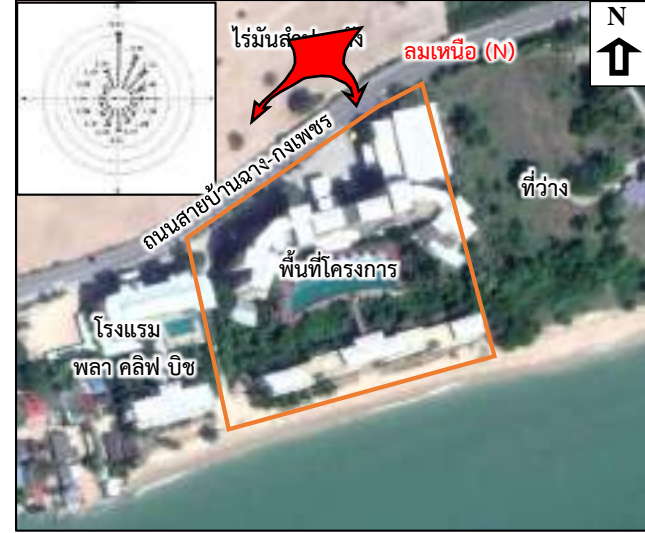
รูปที่ 4.2.4.6-3 : แบบจำลองทิศทางลมที่พัดผ่านพื้นที่โครงการเดือนกรกฎาคม - ธันวาคม

เดือนกรกฎาคม

เดือนสิงหาคม

เดือนกันยายน

เดือนตุลาคม

เดือนธันวาคม
