### รายงานการประเมินผลกระทบสิ่งแวดล้อม

| ชื่อโครงการ | โครงการโรงแรม เดอะ สแตนดาร์ด ภูเก็ต |
| ที่ตั้งโครงการ | หมู่ที่ 4 ตำบลสาคร อำเภอลาแมง จังหวัดภูเก็ต |
| ชื่อเจ้าของโครงการ | บริษัท สิริพัฒน์ ซิกซ์ จำกัด |

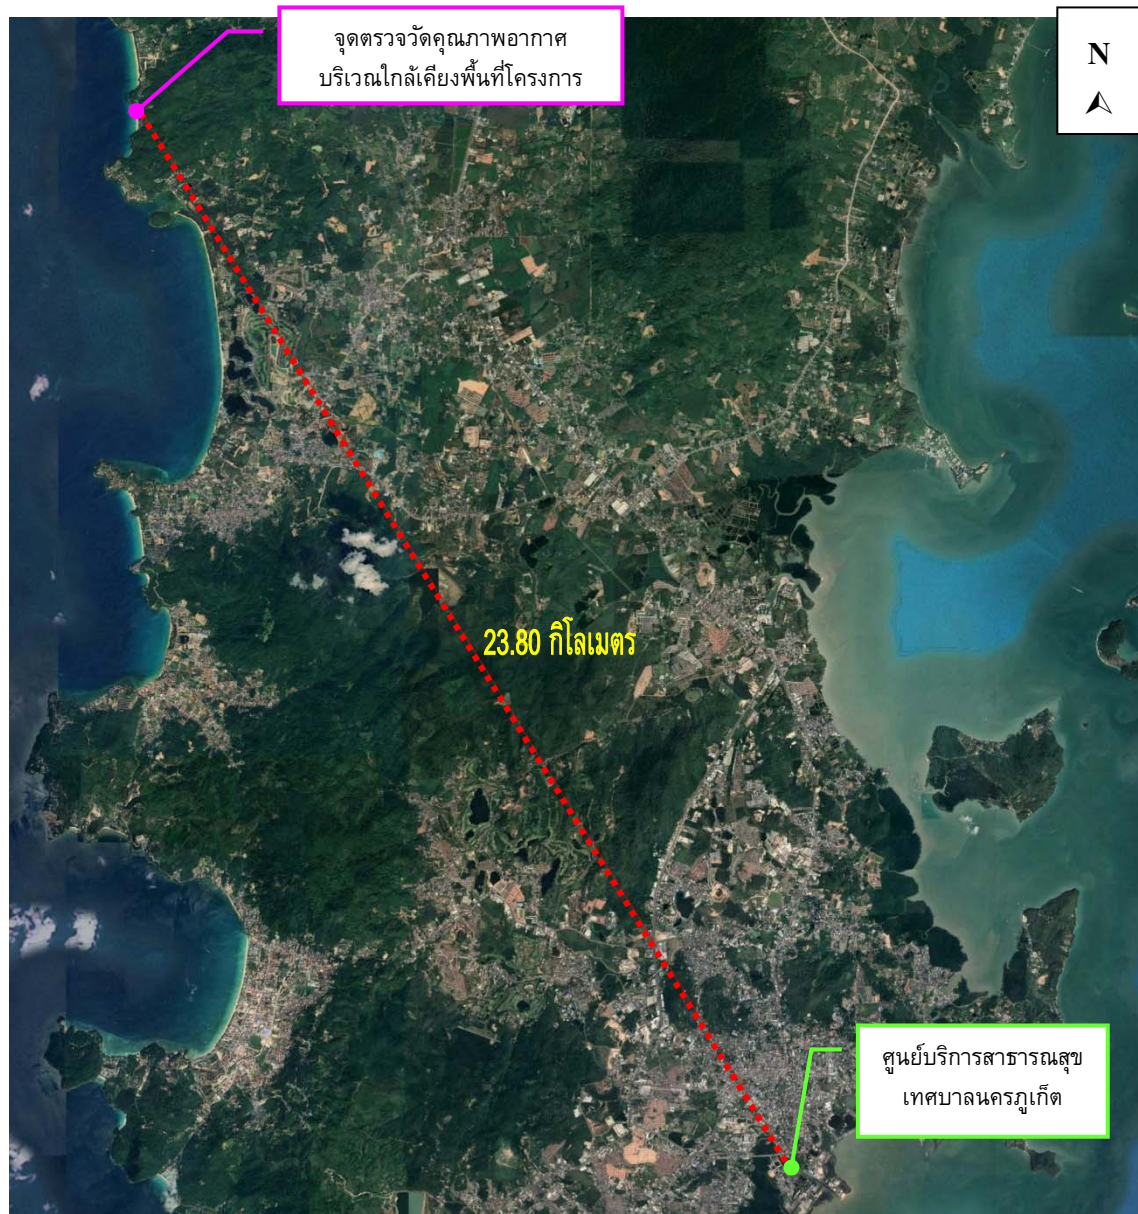
รูปที่ 3-9 ตำแหน่งตรวจวัดคุณภาพอากาศและเสียงบริเวณศูนย์บริการสาธารณสุขเทศบาลนครภูเก็ต และพื้นที่โครงการ

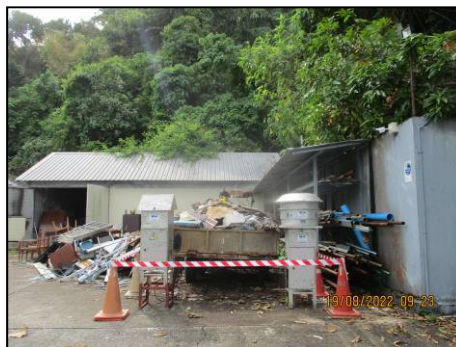
รูปที่ 3-10 ตำแหน่งการตรวจวัดคุณภาพอากาศบริเวณใกล้เคียงพื้นที่โครงการ

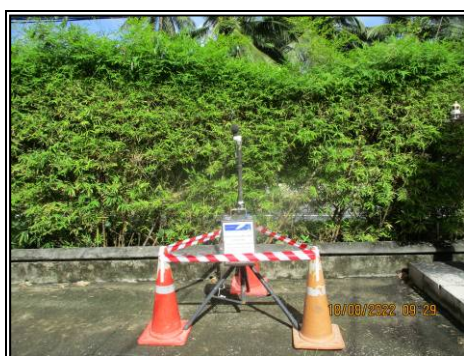
รูปที่ 3-11 ตำแหน่งการตรวจวัดเสียงบริเวณใกล้เคียงพื้นที่โครงการ

สำหรับผลการตรวจวัดระดับเสียง บริเวณใกล้เคียงพื้นที่โครงการ (ห่างจากพื้นที่โครงการ  
ประมาณ 240 เมตร) ในวันที่ 18-21 สิงหาคม 2565 (รูปที่ 3-11) โดย บริษัท ภูเก็ต เอ็นไวรอนเมนทอล  
เซอร์วิส จำกัด มอบหมายให้บริษัท เอ็นไวรอนเมนต์ รีเสิร์ช แอนด์ เทคโนโลยี จำกัด เข้าทำการตรวจวัด  
รายละเอียดผลการตรวจวัด แสดงดังตารางที่ 3-6

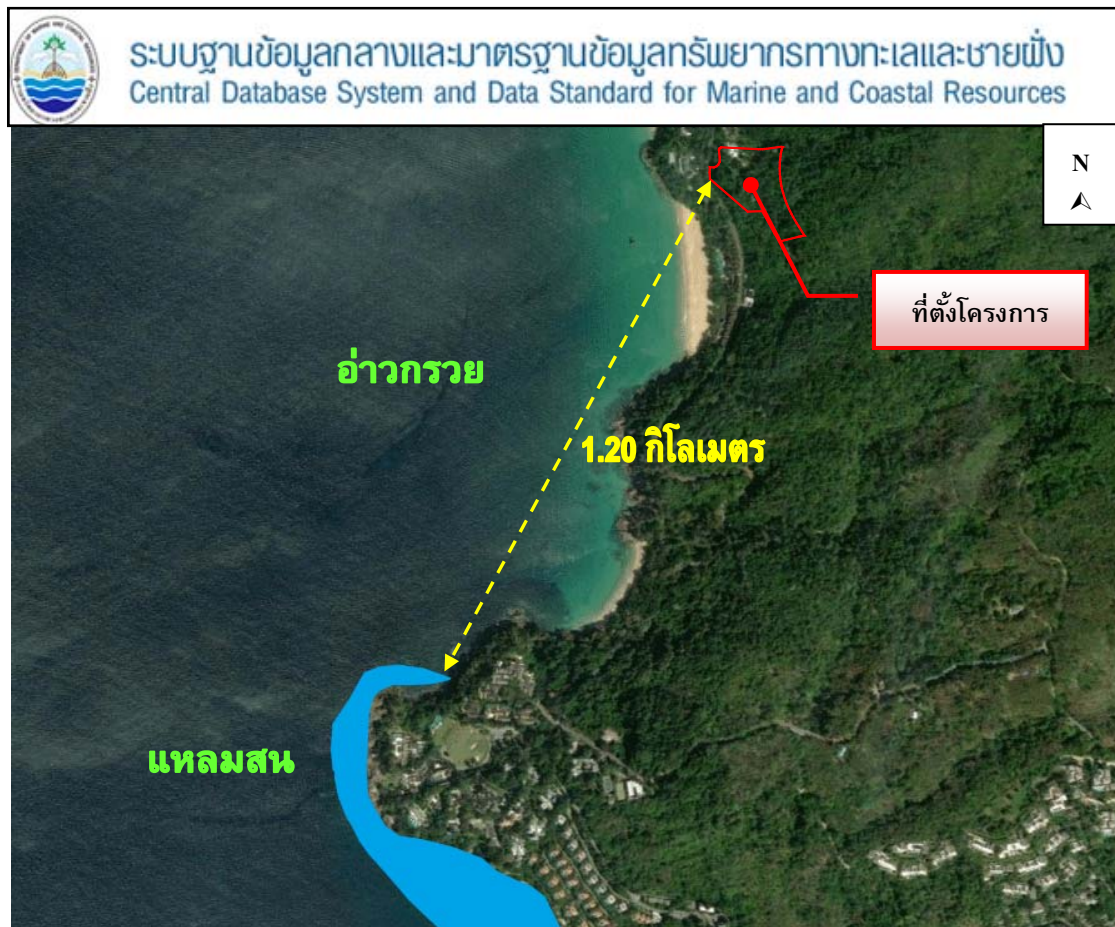
รูปที่ 3-16 แผนที่แสดงแนวปะการังบริเวณอ่าวกรวย และแหลมสน

จากข้อมูลทรัพยากรทางทะเลและชายฝั่ง จังหวัดภูเก็ต ของกรมทรัพยากรทางทะเลและชายฝั่ง กระทรวงทรัพยากรธรรมชาติและสิ่งแวดล้อม (กรกฎาคม 2561) บริเวณอ่าวกรวย ไม่พบปะการัง ทั้งนี้แหล่งปะการังที่ใกล้ที่สุดจากพื้นที่โครงการ คือแหล่งปะการังบริเวณแหลมสน ทางทิศใต้ของโครงการ โดยอยู่ห่างจากพื้นที่โครงการประมาณ 1.20 กิโลเมตร โดยปะการังอยู่ในสถานภาพเสียหายมาก ปะการังที่พบโดยทั่วไป ได้แก่ ปะการังโขด, ปะการังวงแหวน, ปะการังสมอง, ปะการังรังผึ้ง, ปะการังช่องเหลี่ยม, ปะการังดาวใหญ่, ปะการังเห็ด และปะการังเขากวาง แผนที่แสดงแนวปะการังบริเวณใกล้เคียงพื้นที่โครงการ แสดงดังรูปที่ 3-16

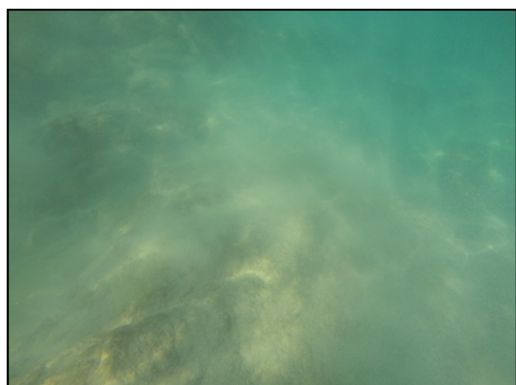
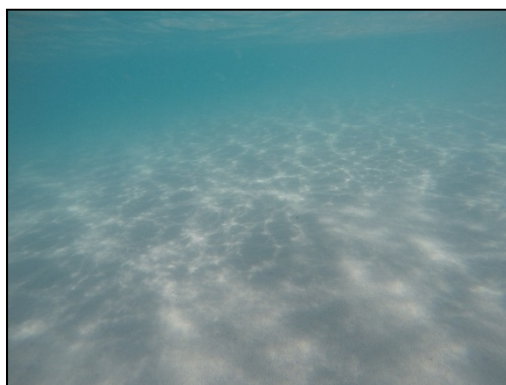
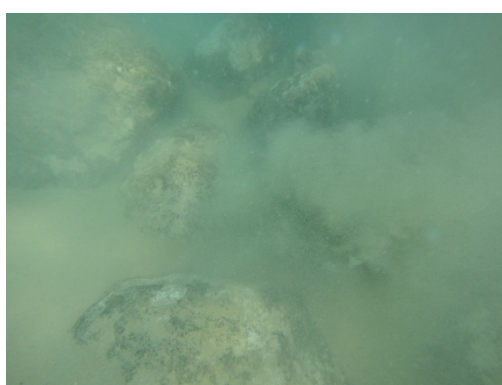
### รูปที่ 3-20 ลักษณะการครอบคลุมพื้นผิวบริเวณสถานีสำรวจ S.1 ถึงสถานีสำรวจ S.3

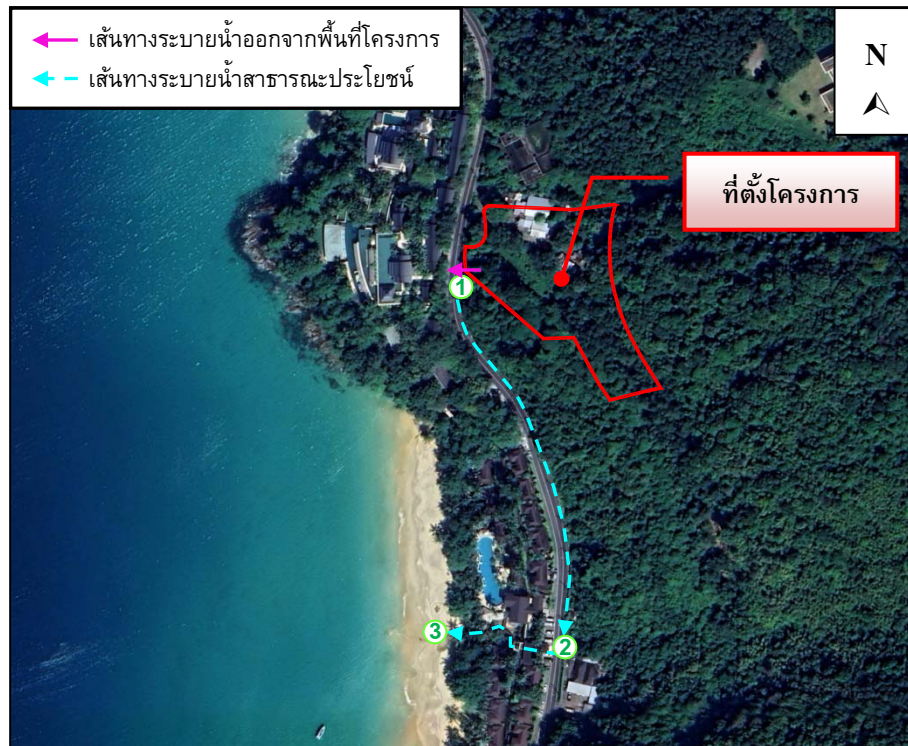
สำหรับทิศทางการระบายน้ำของโครงการ แสดงดังรูปที่ 3-23 โดยน้ำฝนจากจะระบายลงสู่ท่อระบายน้ำสาธารณะด้านหน้าโครงการ ก่อนลงสู่ทะเลบริเวณอ่าวกรวยต่อไป

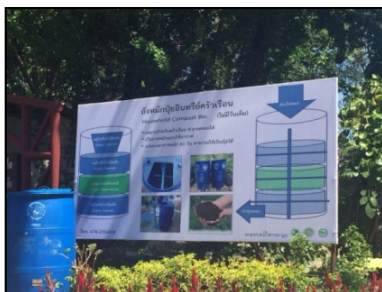
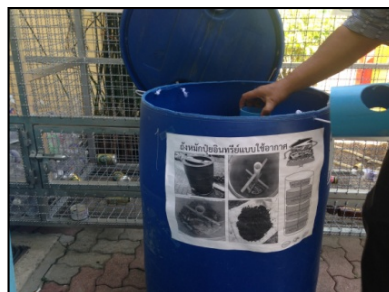
รูปที่ 3-28 ถังหมักปุ๋ยอินทรีย์แบบใช้อากาศ

แนวทางการกำจัดขยะอินทรีย์โดยใช้ถังหมักปุ๋ยอินทรีย์แบบใช้อากาศ สามารถนำไปใช้กับครัวเรือน สถานประกอบการที่มีเศษขยะเหลือใช้ โดยไม่มีกลิ่นและผลกระทบด้านสิ่งแวดล้อม เทศบาลนครภูเก็ตร่วมกับมูลนิธิเพื่อสิ่งแวดล้อมภูเก็ต ได้คิดค้นต้นแบบถังหมักปุ๋ยอินทรีย์แบบใช้อากาศ เพื่อช่วยลดปริมาณขยะอินทรีย์อย่างยั่งยืน

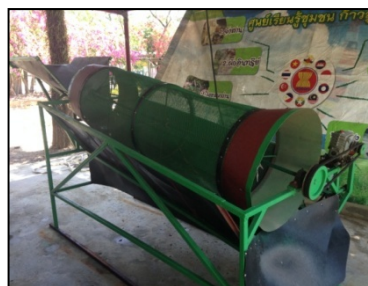
รูปที่ 3-29 โรงเลียงไส้เดือนดินเครื่องแยกปุ๋ยไส้เดือน

ปุ๋ยหมักมูลไส้เดือนดิน (Vermicompost) หมายถึง เศษซากอินทรีย์วัตถุต่างๆ รวมทั้งดินและจุลินทรีย์ที่ไส้เดือนดินกินเข้าไปแล้วผ่านกระบวนการย่อยสลาย อินทรีย์วัตถุเหล่านั้นภายในลำไส้ของไส้เดือนดิน แล้วจึงขับถ่ายเป็นมูลออกมาทางรูทวาร ซึ่งมูลที่ได้จะมีลักษณะเป็นเม็ดสีดำ มีธาตุอาหารพืชอยู่ในรูปที่พืชสามารถนำไปใช้ได้ ในปริมาณที่สูงและมีจุลินทรีย์จำนวนมาก ซึ่งในกระบวนการผลิตปุ๋ยหมักโดยใช้ไส้เดือนดินขยะอินทรีย์ที่ไส้เดือนดินกิน เข้าไป และผ่านการย่อยสลายในลำไส้แล้วขับถ่ายออกมา มูลไส้เดือนดินที่ได้เรียกว่า “ปุ๋ยหมักมูลไส้เดือนดิน”

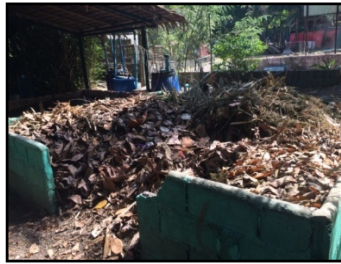
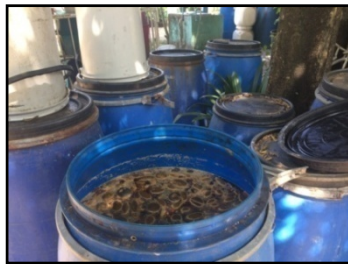
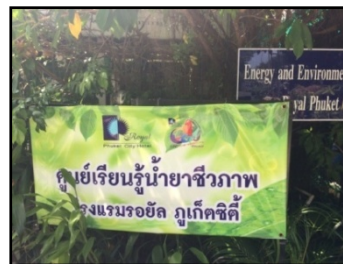
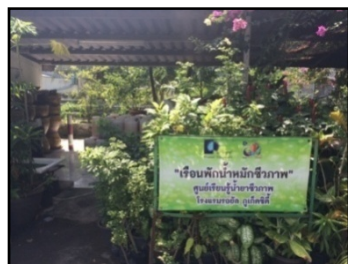
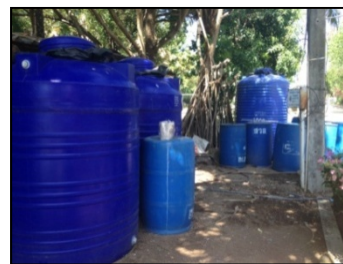
#### รูปที่ 3-30 โรงปุ๋ยหมักชีวภาพ

น้ำหมักชีวภาพ หรือ EM (Effective Microorganisms) คือ สารละลายที่ได้จากการย่อยสลายเศษวัสดุเหลือใช้จากส่วนต่างๆของพืชหรือสัตว์ โดยการหมักในสภาพไร้อากาศ ประโยชน์น้ำหมักชีวภาพ เช่น ใช้เป็นหัวเชื้อในการทำปุ๋ยหมักอินทรีย์ ใช้ในการกำจัดน้ำเสียและการเพาะเลี้ยงสัตว์น้ำ ใช้ทำความสะอาดพื้นที่เลี้ยงสัตว์ ใช้บำบัดกลิ่นเหม็นต่างๆ เช่น ห้องส้วม กองขยะ ท่อระบายน้ำ และใช้แทนปุ๋ยเคมี

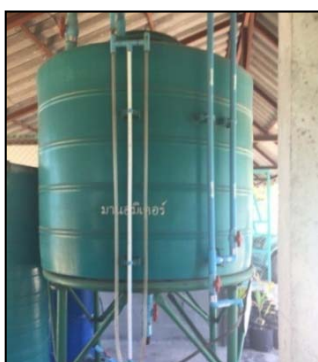
#### รูปที่ 3-36 เครื่องผลิตก๊าซชีวภาพ (biogas)

พืชสดที่ผ่านกระบวนการย่อยเรียบร้อยแล้วนำไปผ่านกระบวนการกรองเก็บเพื่อให้เปลี่ยนสภาพเป็นพืชหมัก สำหรับพืชที่ถูกหมักแล้วจะนำมาผ่านกระบวนการผลิตก๊าซชีวภาพ โดยจะผ่านบ่อหมักกรด เพื่อให้สารอินทรีย์ขนาดใหญ่เปลี่ยนเป็นสารอินทรีย์ขนาดเล็กที่ละลายน้ำและเปลี่ยนเป็นกรดอินทรีย์ ซึ่งเป็นสารตั้งต้นในการผลิตก๊าซชีวภาพต่อไป หลังจากนั้นจะนำผลิตภัณฑ์จากบ่อหมักกรดไปใส่ในถังหมักมีเทน ซึ่งในถังนี้กรดอินทรีย์จะถูกจุลินทรีย์ใช้เป็นสารอาหารเพื่อทำการผลิตก๊าซชีวภาพต่อไป

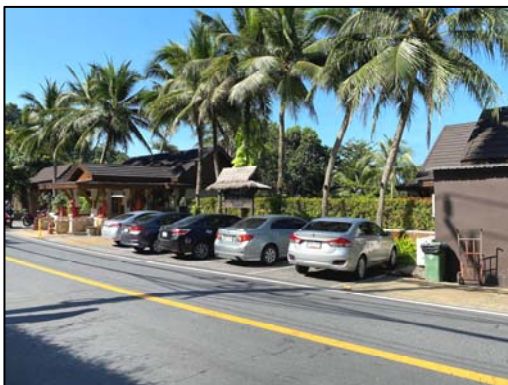
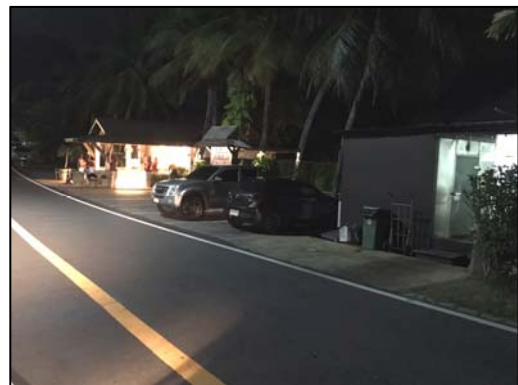
#### รูปที่ 4-10 การจอดรถยนต์ของโครงการตัวอย่าง

โรงแรม อันดามัน ไวท์ บีช รีสอร์ท มีจำนวนห้องพัก 52 ห้อง โดยได้สำรวจจำนวนที่จอดรถยนต์ของโครงการตัวอย่าง ในวันอังคารที่ 19 เมษายน 2565 ช่วงเวลากลางวัน คือ เวลา 11.00 น. และเวลากลางคืน คือ 22.00 น. การจอดรถยนต์ของโครงการตัวอย่าง แสดงดังรูปที่ 4-10

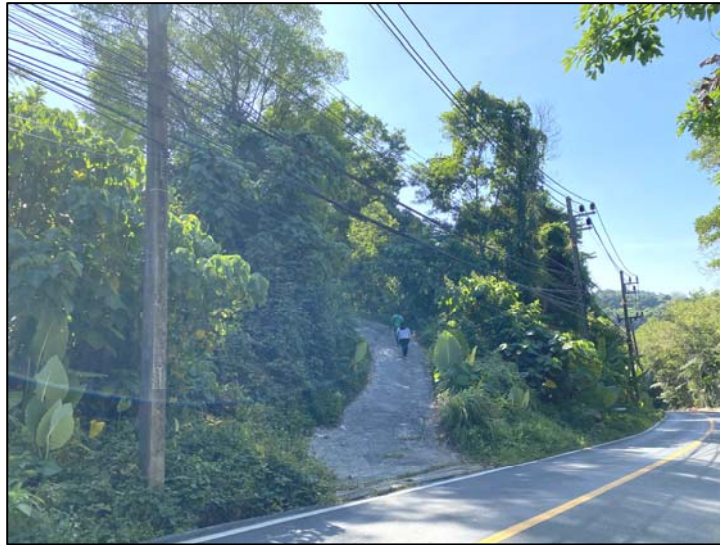
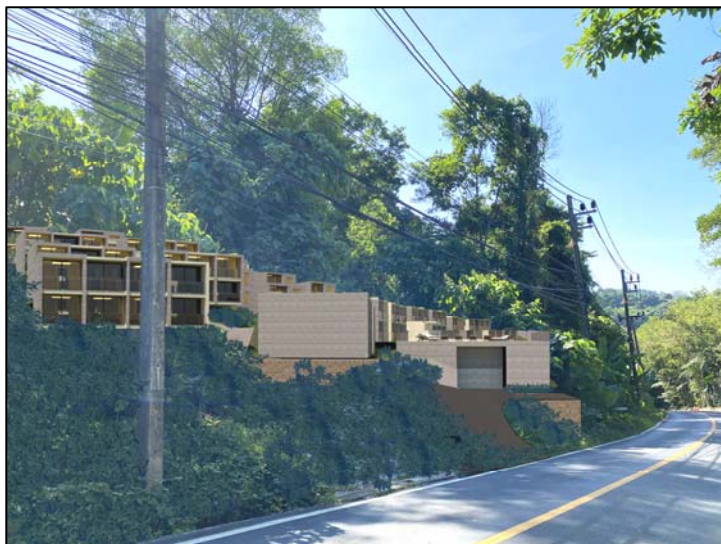
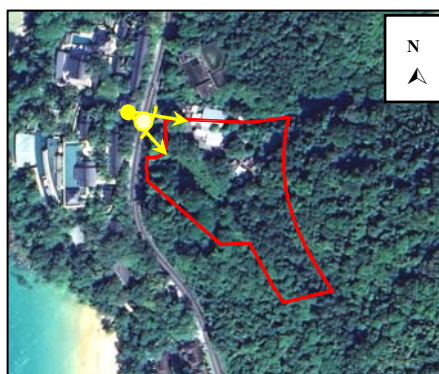
รูปที่ 4-14 ภาพเชิงซ้อนเปรียบเทียบก่อนและหลังมีโครงการ มุมมองด้านทิศตะวันตกเฉียงเหนือ  
ที่มา : บริษัท สิริพัฒน์ ชิกซ์ จำกัด

ภาพเชิงซ้อนเปรียบเทียบก่อนมีโครงการ

ภาพเชิงซ้อนเปรียบเทียบหลังมีโครงการ

โครงการโรงแรม เดอะ สแตนดาร์ด ภูเก็ต เป็นโครงการประกอบกิจการประเภทโรงแรม จำนวน 104 ห้องพัก ประกอบด้วย อาคาร คสล. สูง 2 ชั้น จำนวน 21 อาคาร ภาพเชิงซ้อนเปรียบเทียบก่อนและหลังมีโครงการ แสดงดังรูปที่ 4-14 ถึงรูปที่ 4-16

เมื่อพิจารณาสภาพแวดล้อมบริเวณใกล้เคียงในรัศมี 1 กิโลเมตร จากการสำรวจภาคสนาม (เมษายน 2565) พบว่า พื้นที่ส่วนใหญ่เป็นพื้นที่ทะเล พื้นที่เกษตรกรรม พื้นที่ป่า และพื้นที่บริการท่องเที่ยว เมื่อพิจารณาอาคารใกล้เคียงกับพื้นที่โครงการ ได้แก่ Treville Phuket สูง 1-3 ชั้น โรงแรม อันดามัน ภูเก็ต บีช รีสอร์ท สูง 1-2 ชั้น และมาลียวนา สูง 1-3 ชั้น ดังนั้น ในภาพรวมของอาคารจึงไม่มีความขัดแย้งกับสภาพแวดล้อมทั้งในด้านการใช้ประโยชน์ที่ดินและทัศนียภาพ ทั้งนี้บริเวณพื้นที่สีเขียวของโครงการได้จัดให้มีการปลูกไม้ยืนต้น ได้แก่ ต้นมะกล่ำ ต้นเม็ก ต้นพุดภูเก็ต ต้นสนทะเล ต้นมะปราง ต้นชะ้ ต้นหัน ต้นสำน ต้นยางพารา ต้นรักษ์ป่า ต้นมังคุดทะเล ต้นขนุนปาน ต้นมะหวด ต้นกระท้อน ต้นพลับพล่า ต้นชะเมา ต้นพันจำ ต้นหว้าหิน ต้นทองหลางป่า ต้นมะม่วง ต้นจิกทะเล ต้นลีลาวดีขาวพวง ต้นตีนเป็ดน้ำ และต้นหมากสง ดังนั้น การดำเนินโครงการจึงส่งผลกระทบต่อทัศนียภาพอยู่ในระดับต่ำ

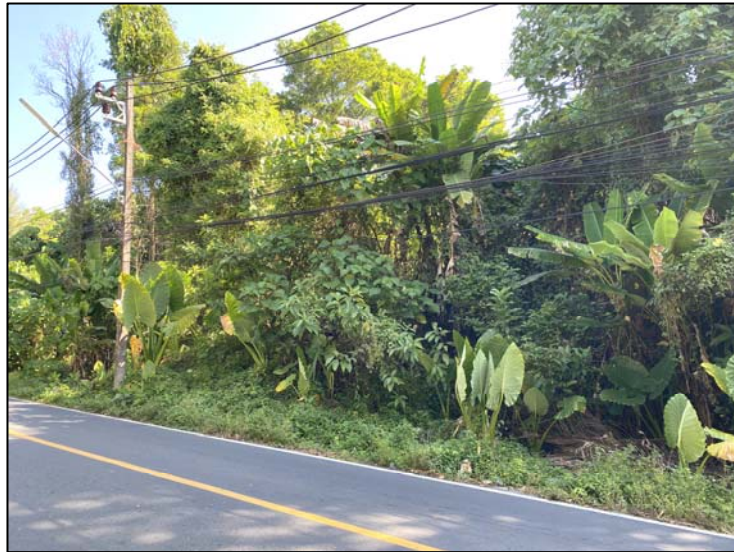
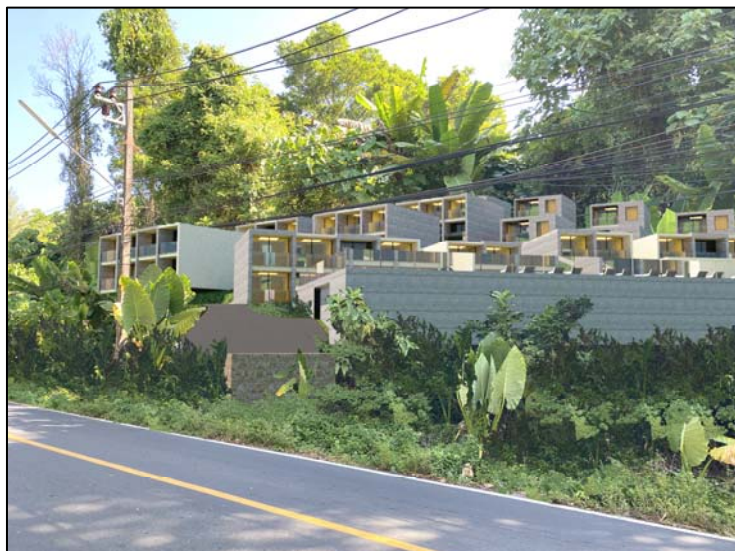
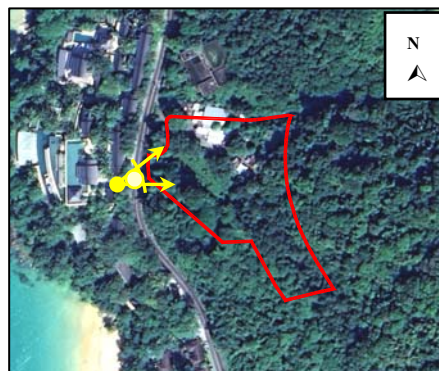
รูปที่ 4-15 ภาพเชิงซ้อนเปรียบเทียบก่อนและหลังมีโครงการ มุมมองด้านทิศตะวันตก

ภาพเชิงซ้อนเปรียบเทียบก่อนมีโครงการ

ภาพเชิงซ้อนเปรียบเทียบหลังมีโครงการ

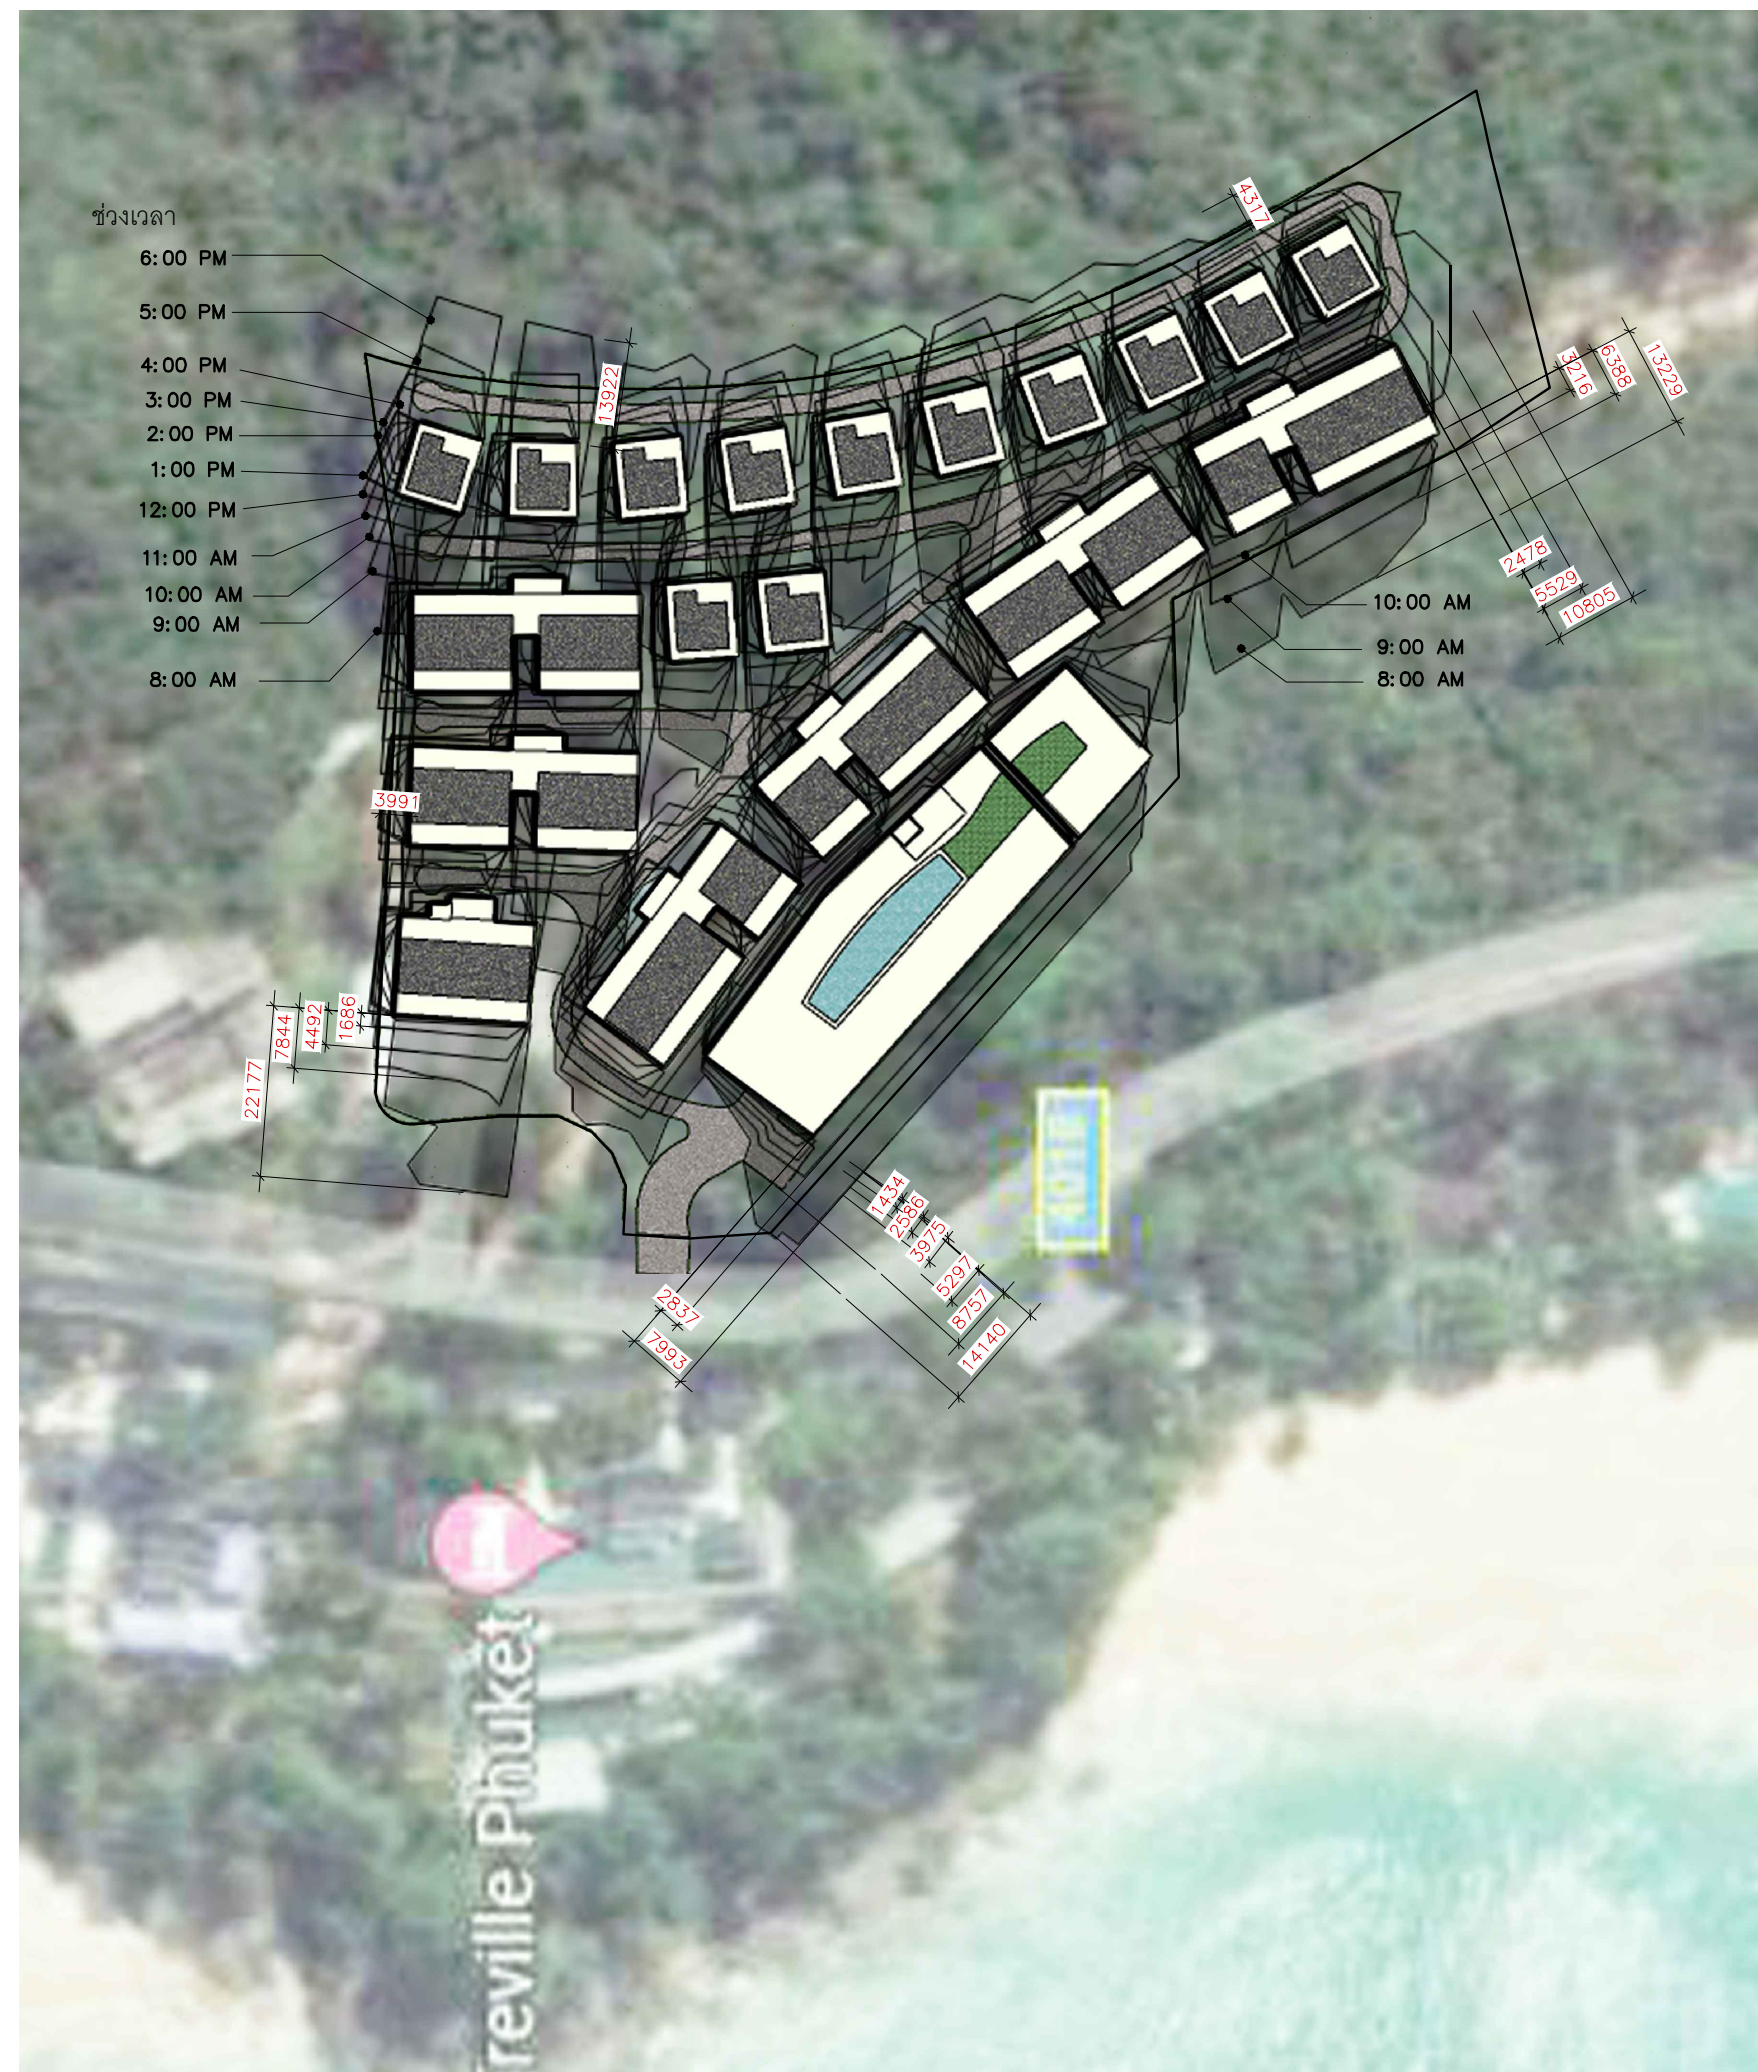
ดังนั้น การจำลองการบ่งแสงอาทิตย์ของโครงการ ใช้โปรแกรมคอมพิวเตอร์เป็นเครื่องมือในการสร้างจำลองของการบ่งแสงอาทิตย์ คือ sketchup โดยได้ทำการจำลองการบ่งแสงอาทิตย์ 3 วัน ได้แก่ วันที่ 21 มิถุนายน (ดังรูปที่ 4-18) วันที่ 21 กันยายน (ดังรูปที่ 4-19) และวันที่ 21 ธันวาคม (ดังรูปที่ 4-20) ในช่วงเวลา 6.00 น. ถึง 18.00 น. โดยมีรายละเอียดการประเมินดังนี้
