บทที่ 2

รายละเอียดโครงการ

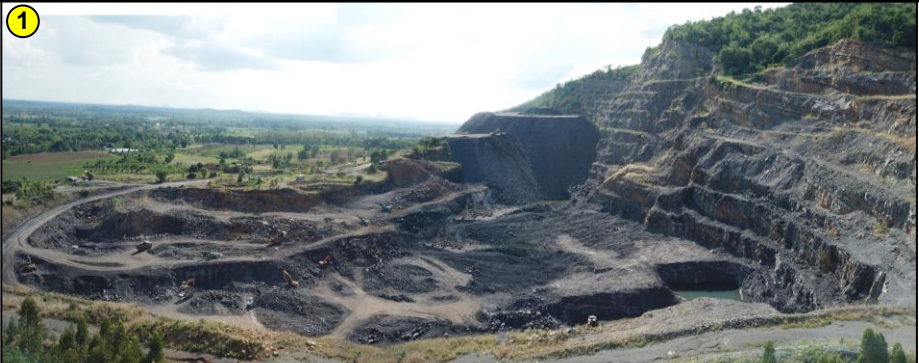
บริเวณหน้าเหมืองปัจจุบันพื้นที่คำขอต่ออายุประทานบัตร 1/2564 (ปบ.25607/15571)

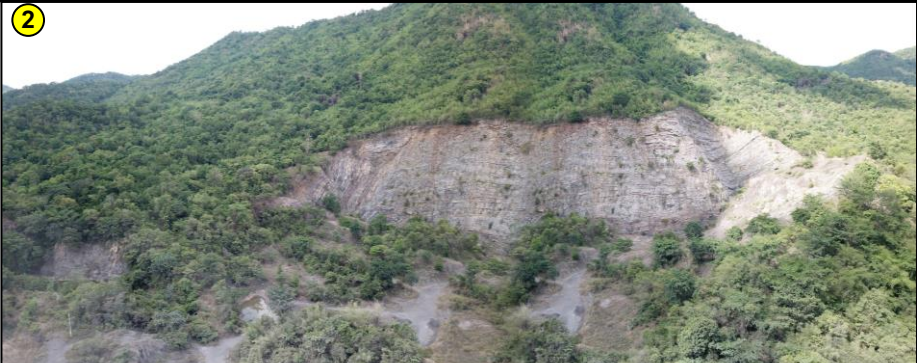
บริเวณหน้าเหมืองปัจจุบันพื้นที่คำขอประทานบัตร 3/2564

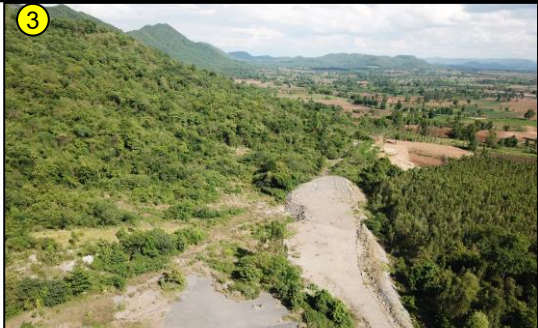
บริเวณพื้นที่คำขอต่ออายุประทานบัตร 1/2564
บริเวณทิศตะวันออกเฉียงใต้

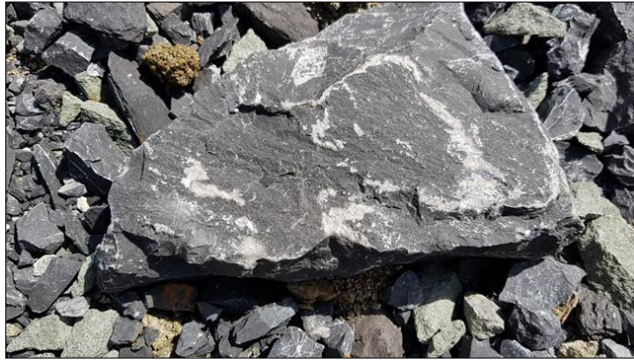
ภาพถ่ายหินปูนบริเวณพื้นที่โครงการ เนื่อนแน่นแข็ง สีเทาเข้ม

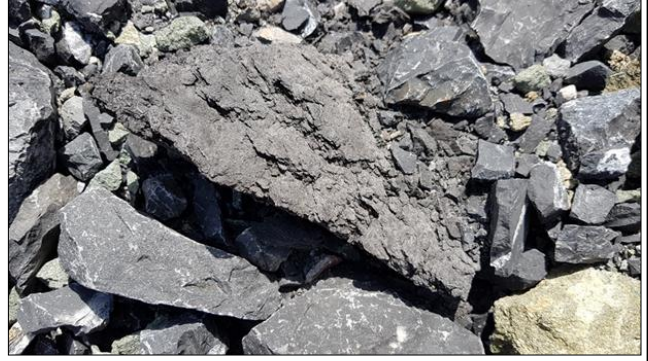
ภาพถ่ายหินดินดานเนื้อจะผุ สีดำถึงเทาเข้ม
ที่พบบริเวณพื้นที่โครงการ

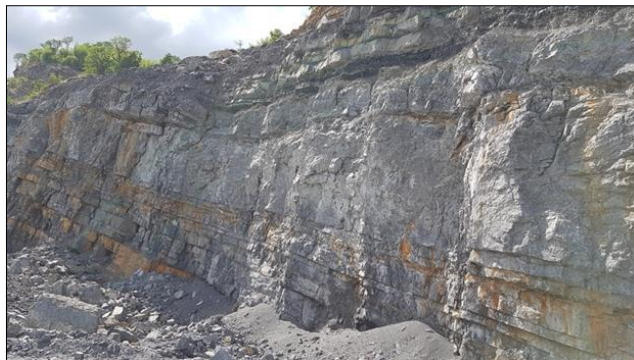
ภาพถ่ายหินปูนแสดงชั้นหนาสลับชั้นบาง สีเทาอ่อนถึงเทาเข้ม
วางตัวในแนวประมาณ N 65° W มีมุมเอียงเทประมาณ 10
องศา ไปทางทิศตะวันออก

หินปูนในพื้นที่โครงการเป็นส่วนหนึ่งของแหล่งหินปูนเขาสีเสียดพบกระจายตัวเต็มทั้งพื้นที่โครงการ ประกอบด้วยหินปูนแบบชั้นบางถึงหินปูนแบบชั้นหนา (Thin Bedded to Thick Bedded) มีเนื้อหินปูนละเอียดถึงปานกลาง สีเทาอ่อนถึงเทาเข้ม ถึงดำ มักพบมีสายแร่แคลไซต์สีขาวแทรกตามรอยแตกและเนื้อหิน หินปูนบางบริเวณจะพบเลนส์หินเชิร์ตหรือหินดินดานสีเทาแกมเขียวแทรกสลับบาง การวางตัวส่วนใหญ่ของหินปูนสอดคล้องกับการวางตัวของเทือกเขาสีเสียดคือในแนวประมาณ N 65° W และมีมุมเอียงเทค่อนข้างราบประมาณ 10 องศา ไปทาง NE (รูปที่ 2.3-3 รูปที่ 2.3-4 และรูปที่ 2.3-5)

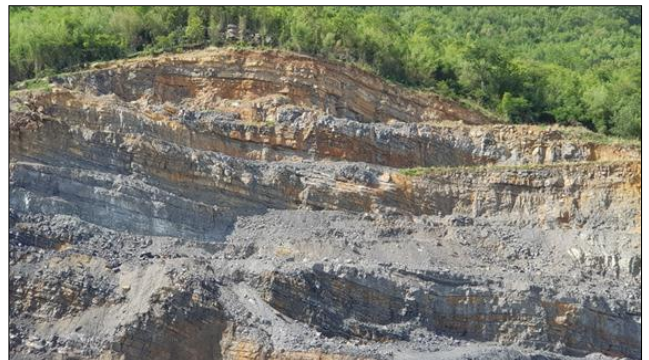
ภาพถ่ายหินปูนแสดงชั้นหนาสลับชั้นบาง สีเทาอ่อนถึงเทาเข้ม
แทรกสลับกับหินดินดานมีลักษณะเนื้อที่ผุ มีสีน้ำตาลอมเหลือง
วางตัวในแนวประมาณ N 65° W มีมุมเอียงเทประมาณ 10
องศา ไปทางทิศ NE

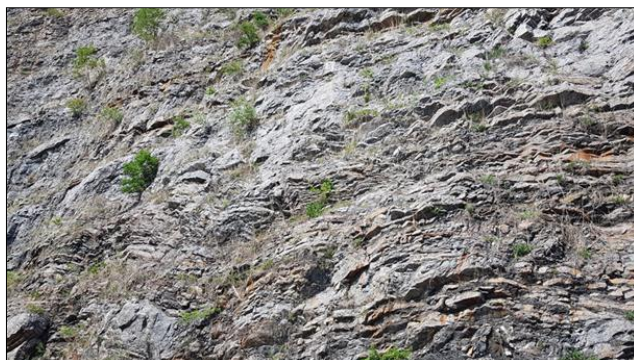
ภาพถ่ายหินปูนบริเวณพื้นที่โครงการ แสดงชั้นบาง
สีเทาอ่อนถึงเทาเข้ม การวางตัวค่อนข้างราบ

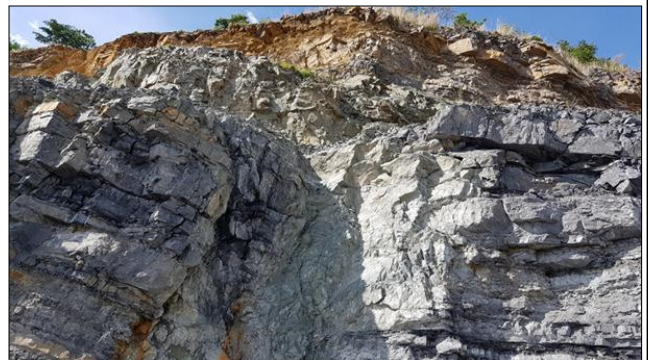
ภาพถ่ายหินปูนบริเวณพื้นที่โครงการ แสดงชั้นหนาถึงบาง
สีเทาอ่อนถึงเทาเข้ม การวางตัวค่อนข้างราบ

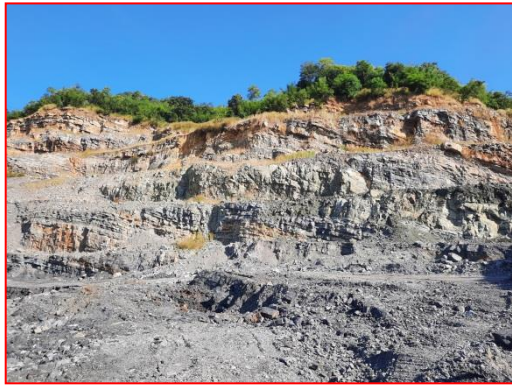
(1) ลักษณะหน้าเหมืองในปัจจุบัน

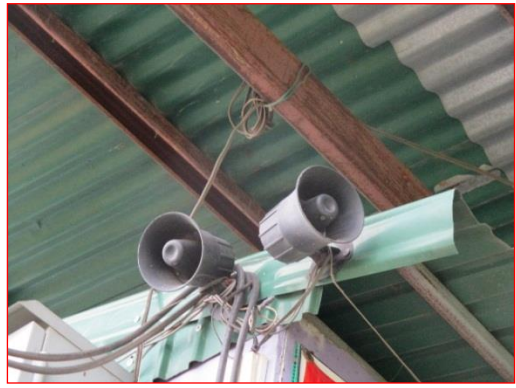
(2) สัญญาณเสียงแจ้งเตือนก่อนการระเบิด

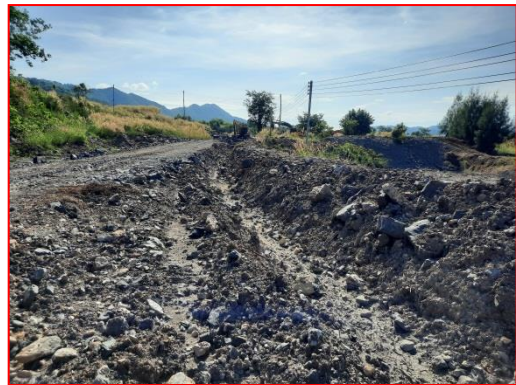
(4) คูระบายน้ำ

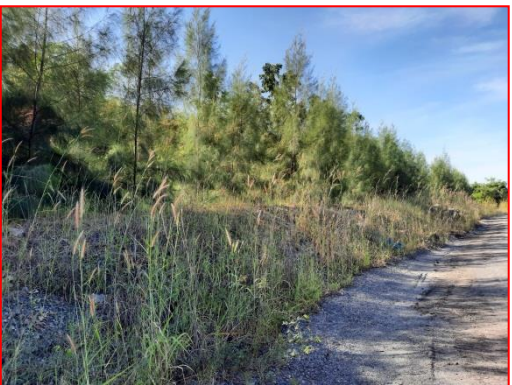
(5) คันทำนบและปลูกไม้ยืนต้น

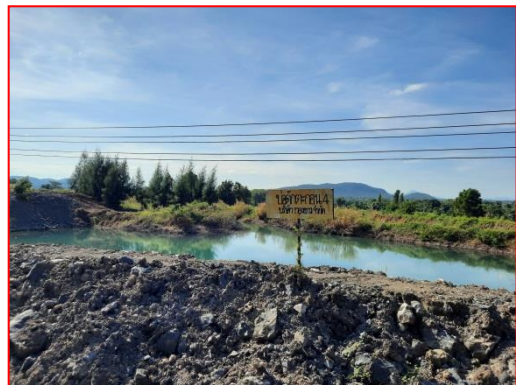
(6) บ่อดักตะกอน

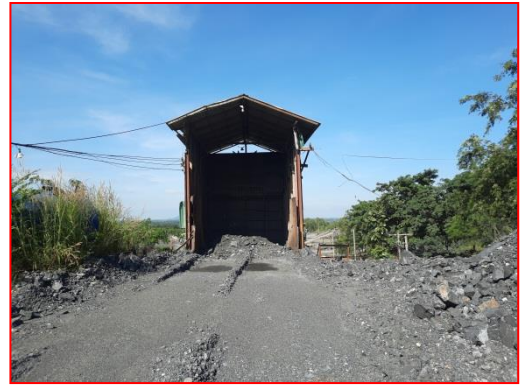
(10) อาคารปิดคลุม 3 ด้าน ยังรับหินใหญ่

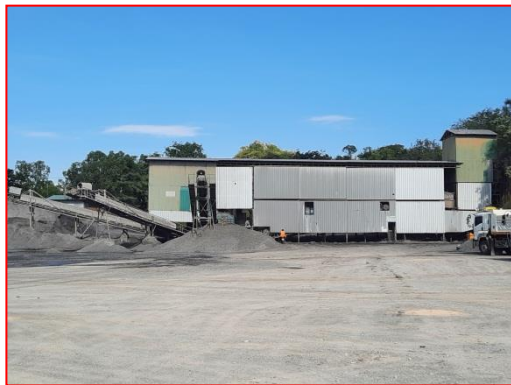
(11) อาคารปิดคลุมโรงม่หิน และสายพานลำเลียง

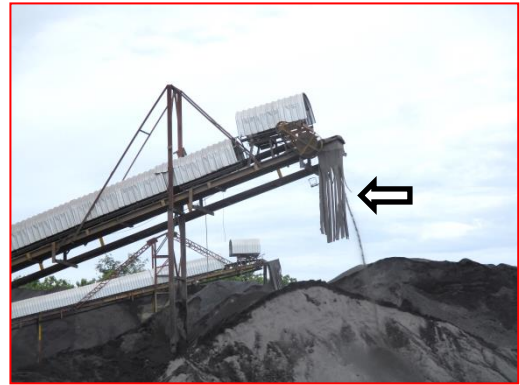
(12) ติดตั้งถ่วงครอบปลายสายพานลำเลียง

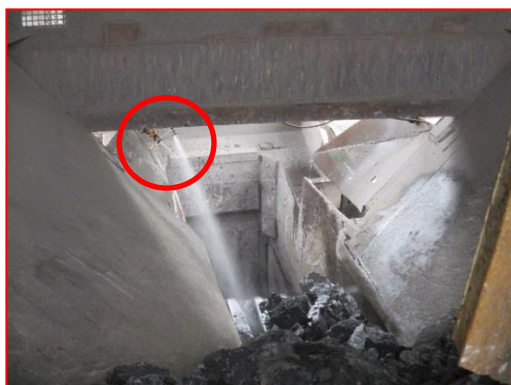
(13) ระบบสเปรย์น้ำบริเวณปากม่หินใหญ่

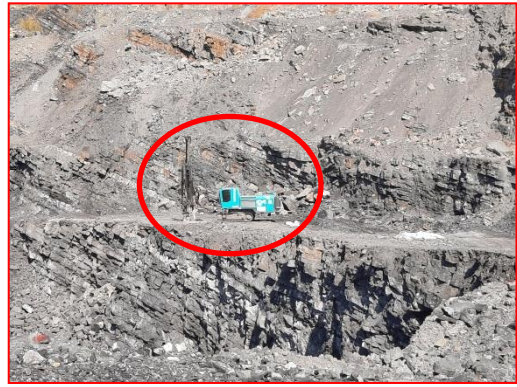
(18) รถเจาะระเบิดมีถุงเก็บฝุ่น

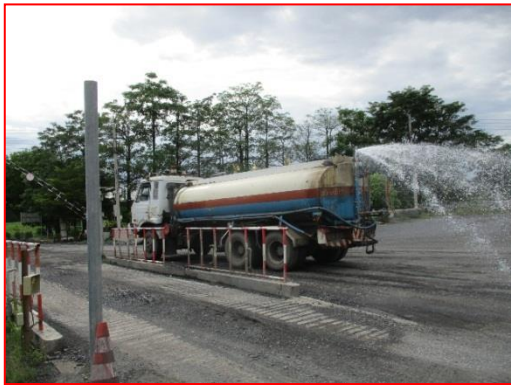
(19) การฉีดพรมน้ำเส้นทางขนส่งแร่

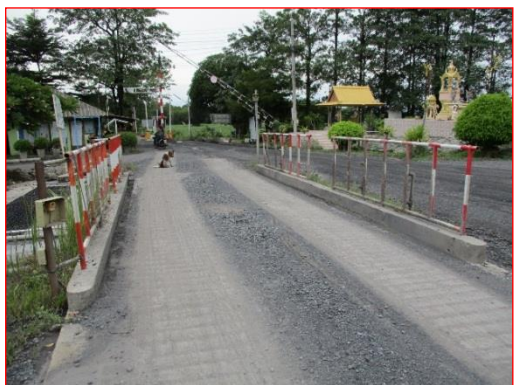
(20) ระบบฉีดล้างล้อรถบรรทุกแร่

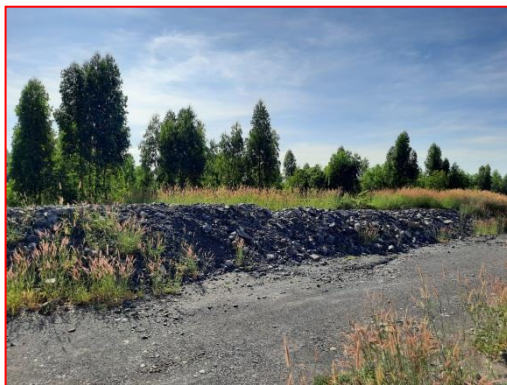
(23) การฟื้นฟูพื้นที่ที่ผ่านการทำเหมือง
