# บทที่ 2

## รายละเอียดโครงการ

### 2.1 ที่ตั้งและสภาพโดยทั่วไป

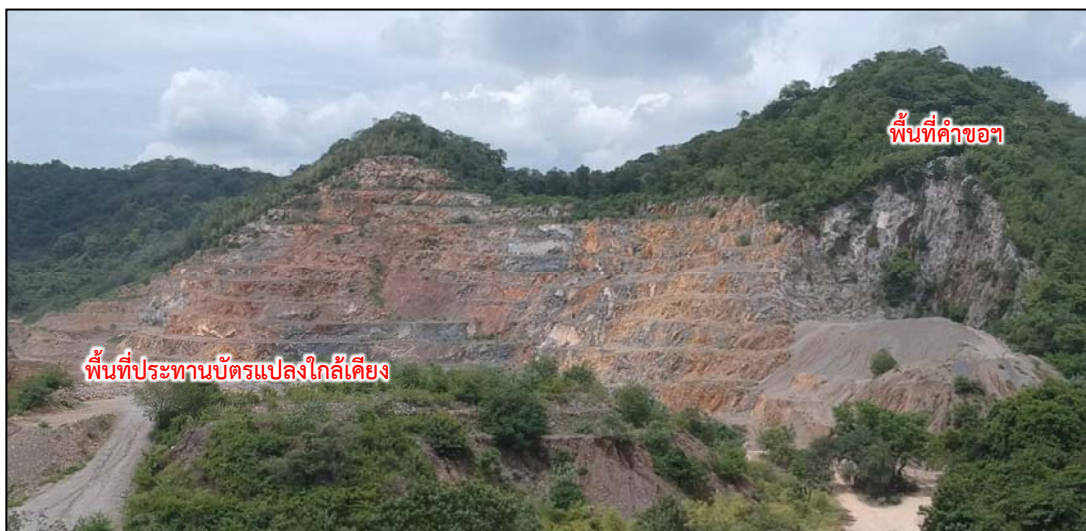
ลักษณะปรากฏของหินปูนระหว่างประทอนบัตรแปลงที่ติดกับพื้นที่ค่าขอฯ  
(พิกัด E 701177 , N 1627493 มองไปทิศ N)

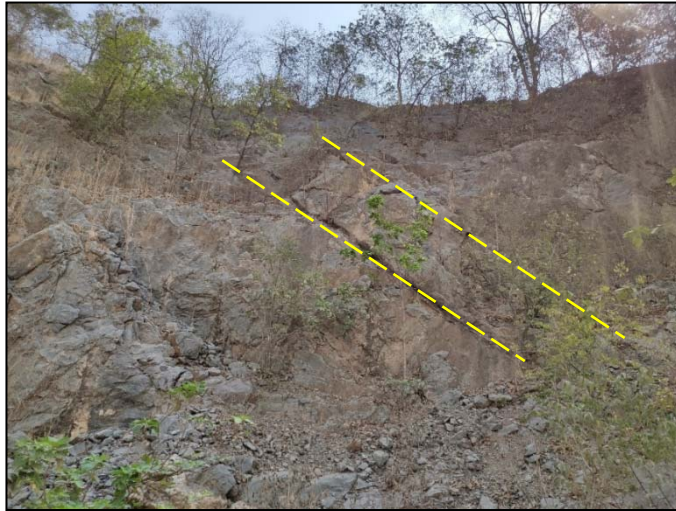
แสดงการวางตัวของชั้นหินปูนแนว EW เอียงเทไปทางใต้ ประมาณ 40-50 องศา  
พิกัด E 701204, N 1627847 มองไปทิศ E

ลักษณะธรณีวิทยาโครงสร้างหลักที่พบบริเวณพื้นที่คำขอประทานบัตรนี้ พบเพียงลักษณะการวางตัวของชั้นหินปูนที่พบในพื้นที่ประทานบัตร โดยพบว่ามีแนววางตัวอยู่ในทิศตะวันออก-ทิศตะวันตก มีมุมเทชันประมาณ 40-50 องศาไปทางทิศใต้

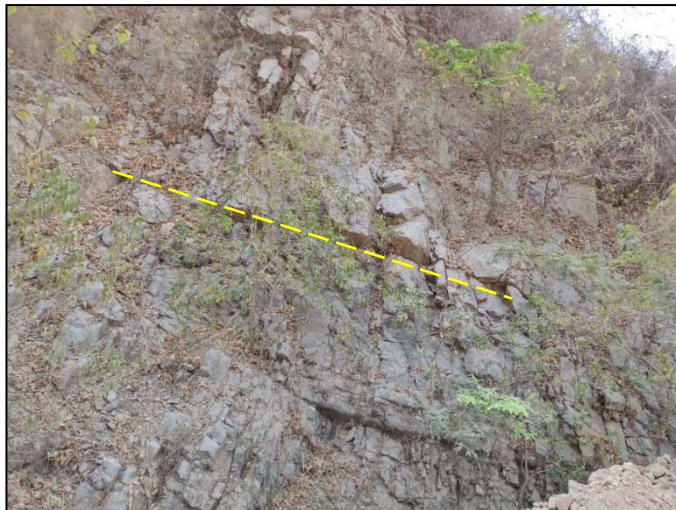
แสดงการวางตัวของชั้นหินปูนแนว EW เอียงเทไปทางใต้ ประมาณ 40-50 องศา  
พิกัด E 701204, N 1627847 มองไปทิศ SW

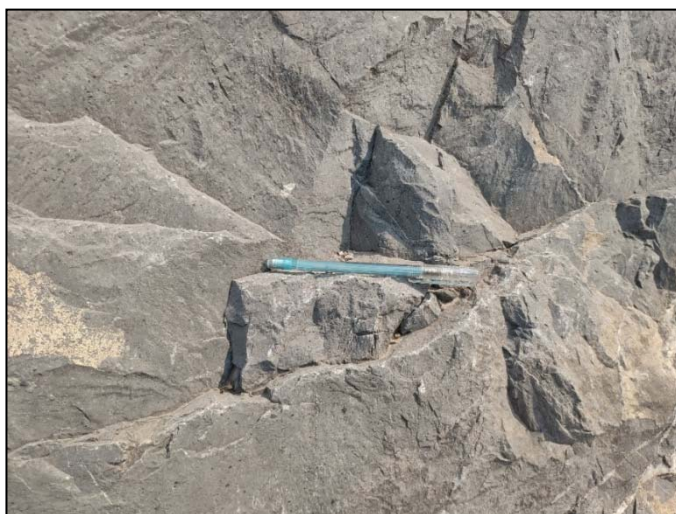
ลักษณะหินปูนเนื้อละเอียด (Micrite) สีเทา พิกัด E 701461 , N 1627442

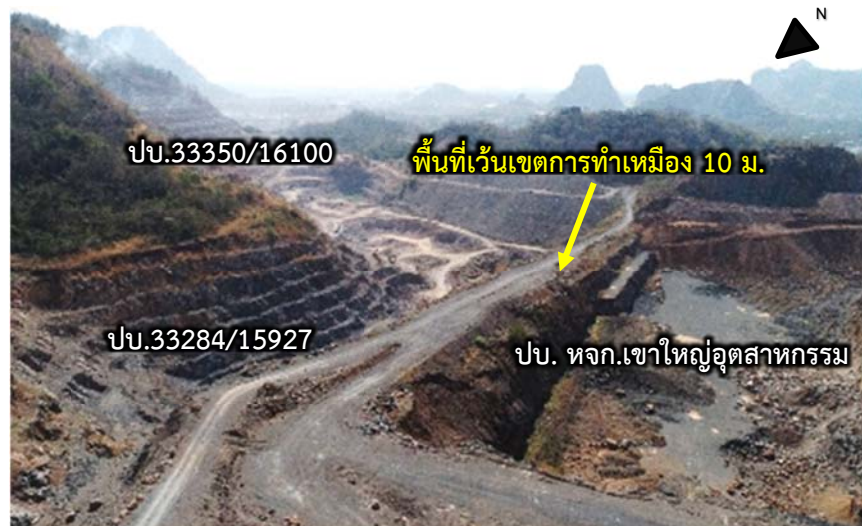
รูปที่ 2.5-1 ภาพถ่ายบริเวณแนวเว้นเขตการทำเหมืองระยะ 10 ม.ระหว่างประทานบัตรที่ 28609/15567 (คำขอประทานบัตรที่ 11/2559) และประทานบัตรที่ 33284/15927

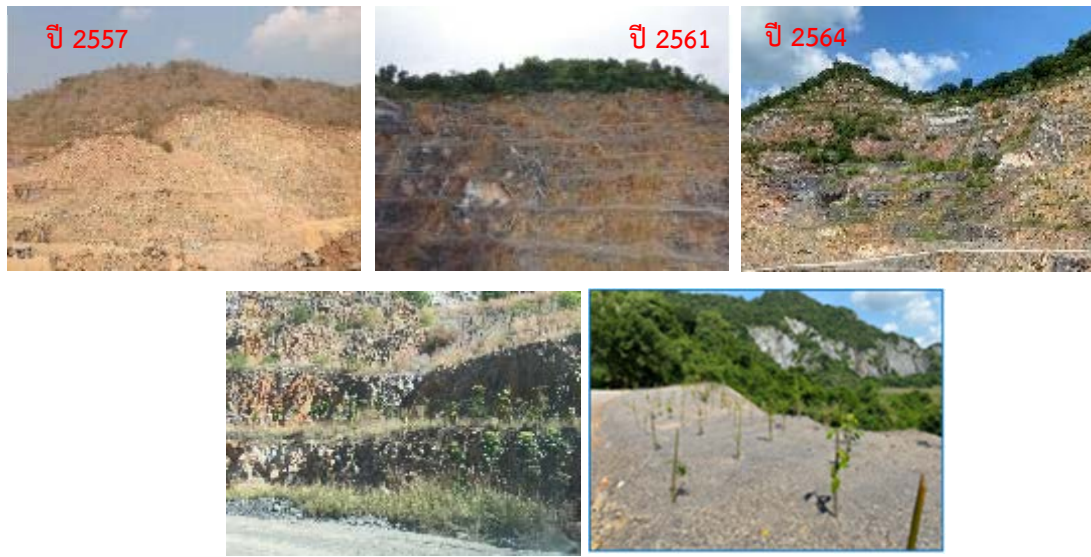
รูปที่ 2.10-5 เปรียบเทียบภาพการปรับชั้นบันไดบริเวณหน้าเหมืองของประทานบัตรที่ 33350/16100
