รายงานการประเมินผลกระทบสิ่งแวดล้อม

โครงการทางหลวงหมายเลข 226
บ.หนองสวาย - บ.ระเวียง จ.สุรินทร์

รายงานฉบับสมบูรณ์

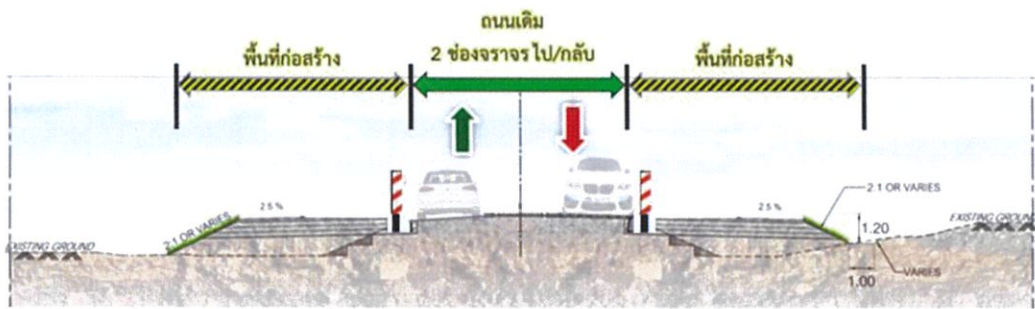
การจัดจราจรระหว่างก่อสร้างของโครงการ ระยะที่ 1

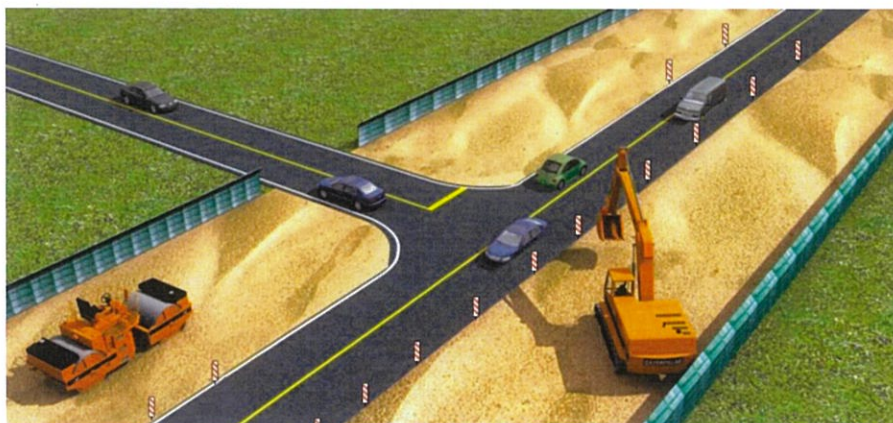
รูปที่ 2 แผนการจัดจราจรระหว่างก่อสร้างถนนระดับดิน

การจัดจราจรสำหรับทางเข้าออก

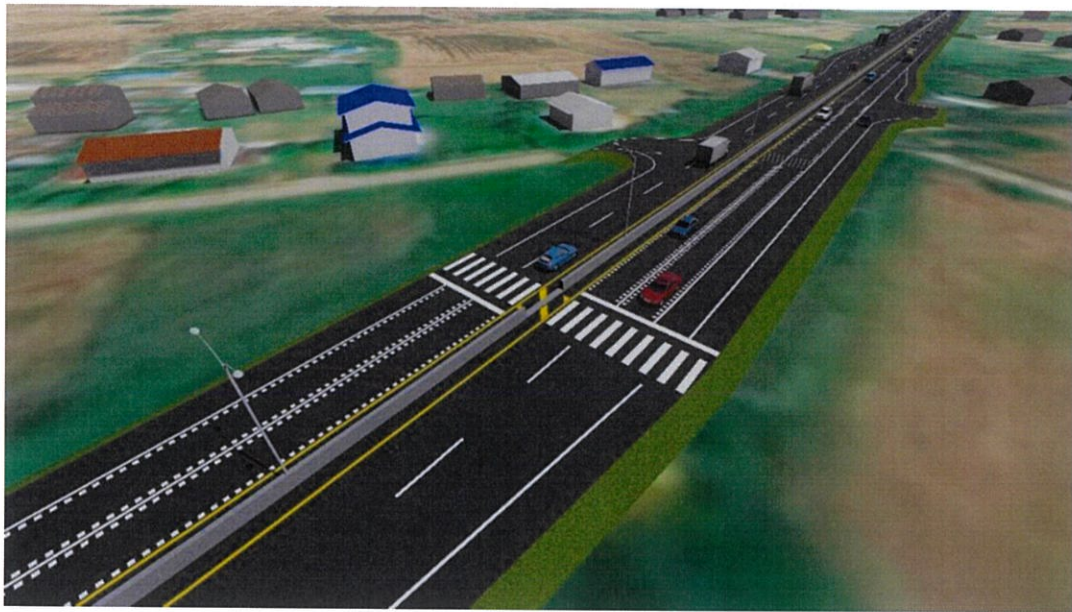
ทางม้าลาย บริเวณ กม.198+000

รูปที่ 6 รูปแบบเครื่องหมายจราจรบนผิวทาง บริเวณ กม.197+800 ถึง กม. 198+200

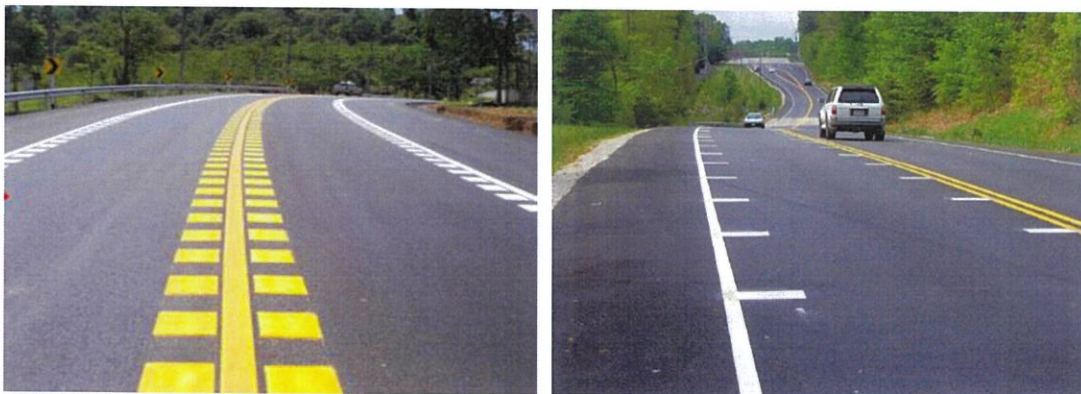
สัญลักษณ์ให้ลดความเร็ว (Optical Speed Bar)

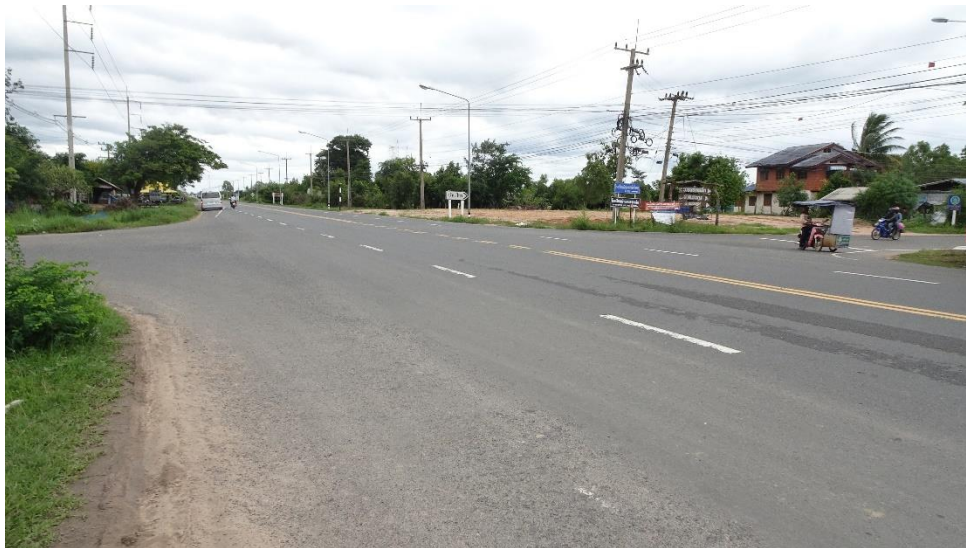
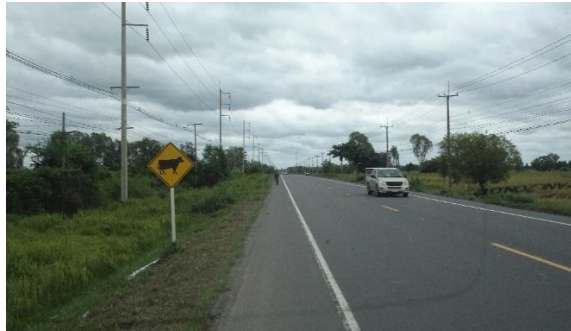
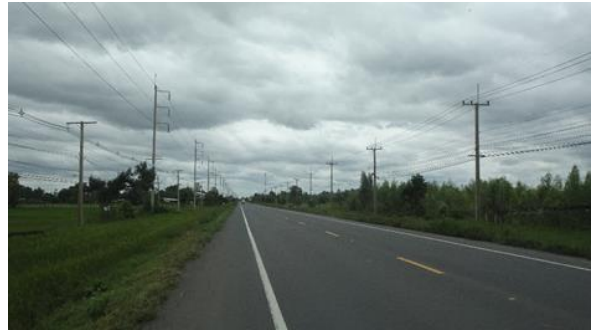
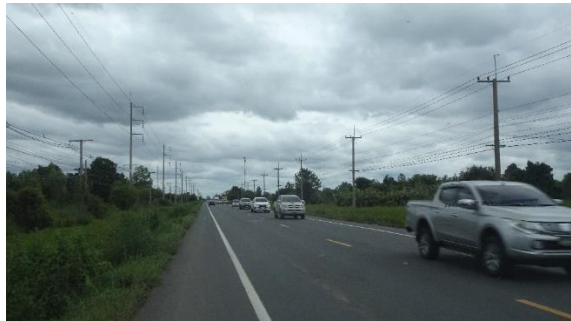
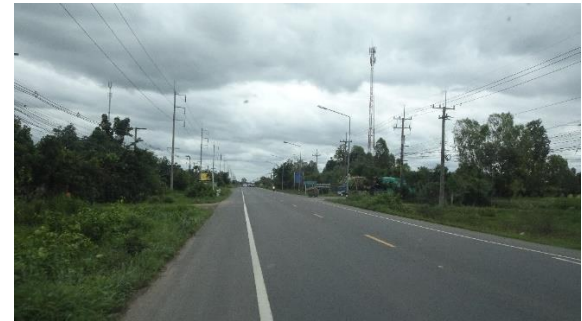
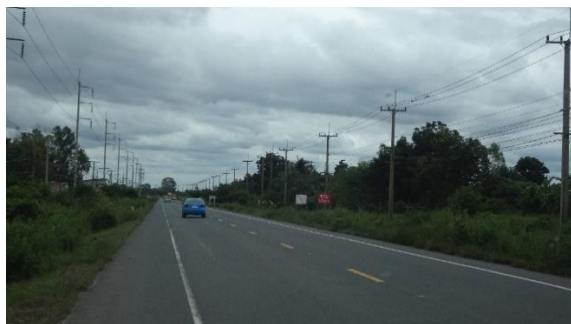
รูปที่ 2.2.2-1 สภาพปัจจุบันตามแนวเส้นทางโครงการ

แนวเส้นทางโครงการการประเมินผลกระทบสิ่งแวดล้อมบนทางหลวงหมายเลข 226 มีจุดเริ่มต้นโครงการที่ กม.196+050 ไปสิ้นสุดโครงการที่ กม.200+910 โดยสภาพของทางหลวงหมายเลข 226 ปัจจุบันเป็นถนนแอสฟัลต์ขนาด 2 ช่องจราจร ช่องจราจรละ 3.50 เมตร พร้อมไหล่ทางด้านนอกข้างละ 1.00 เมตร มีเขตทางกว้าง 40 เมตร สภาพปัจจุบันตามแนวเส้นทางรายละเอียดแสดงดังในรูปที่ 2.2.2-1

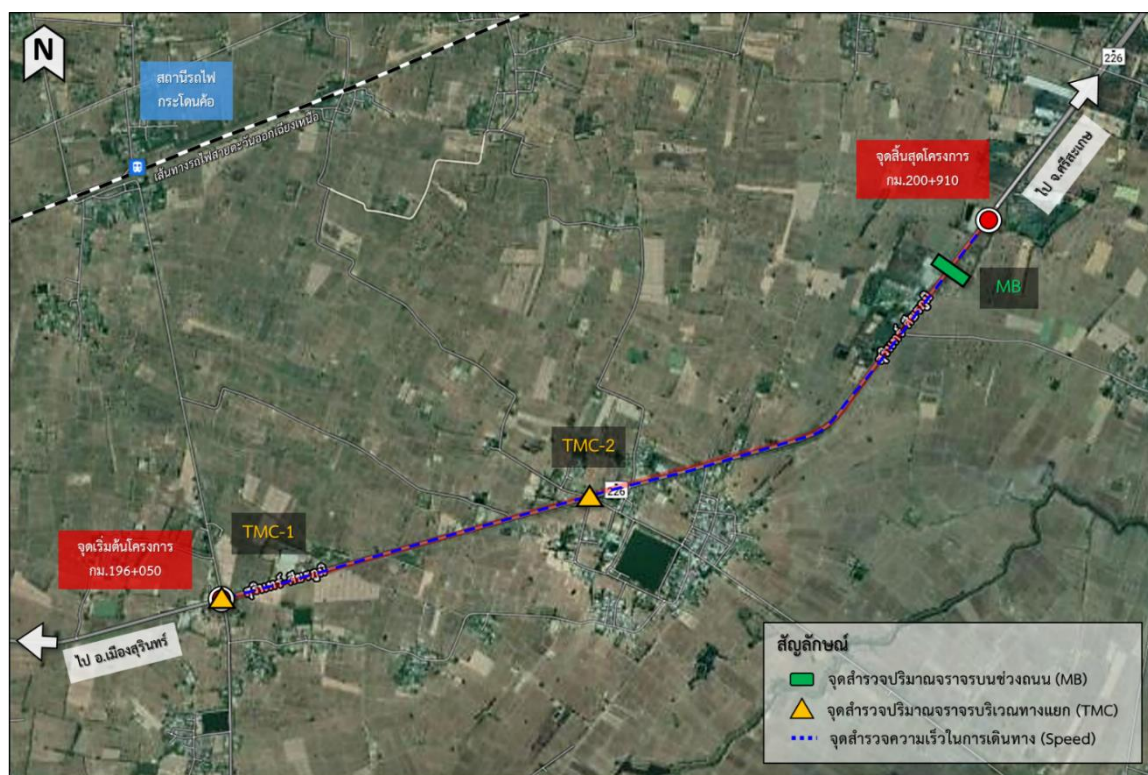
รูปที่ 2.3.2-1 ตำแหน่งจุดสำรวจจราจรภาคสนาม

ทั้งนี้ การสำรวจข้อมูลปริมาณจราจรภาคสนาม ที่ปรึกษาได้ดำเนินการลงพื้นที่สำรวจภาคสนามแล้ว เมื่อวันที่ 5 และ 8 มิถุนายน พ.ศ. 2564 ในพื้นที่ศึกษา โดยรายละเอียดตำแหน่งและข้อมูลการสำรวจแสดง ดังรูปที่ 2.3.2- 1 และตารางที่ 2.3.2- 2

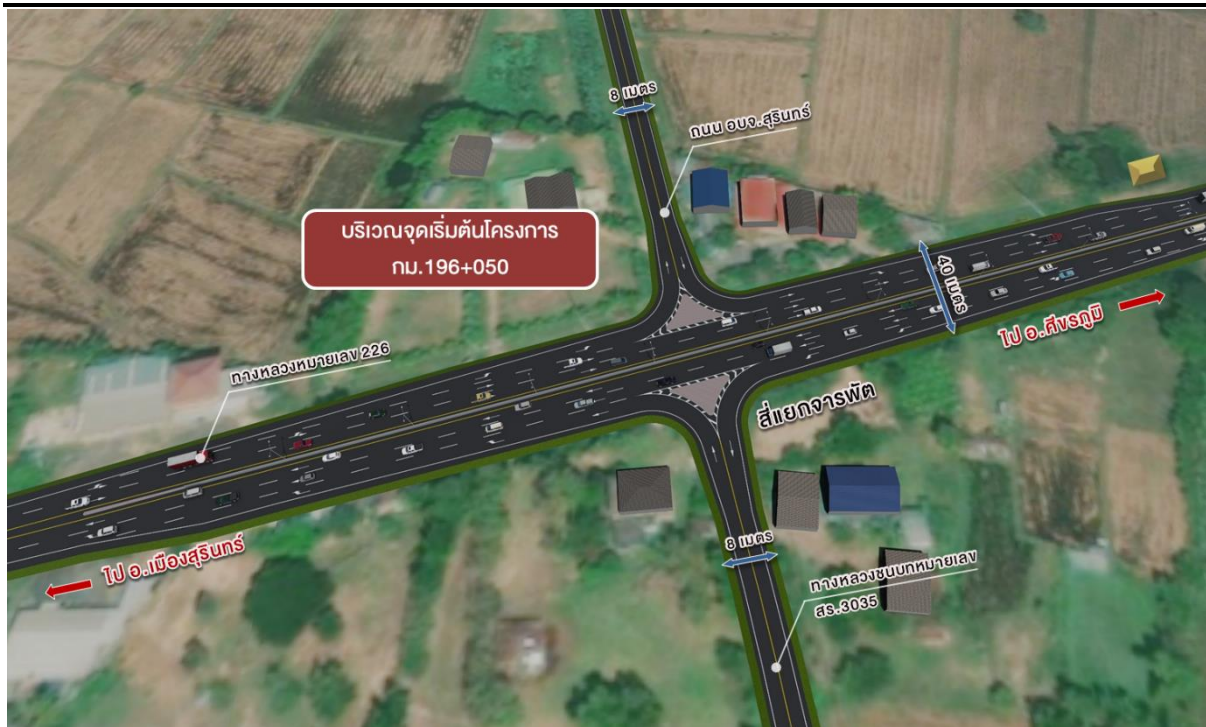
รูปที่ 2.4.5-1 จุดตัดทางแยกบริเวณจุดเริ่มต้นโครงการ

จุดตัดทางแยกบนทางหลวงหมายเลข 226 บริเวณ กม.196+070 (สี่แยกจารพัด) บริเวณแยกตัดกันระหว่างทางหลวงหมายเลข 226 กับทางหลวงชนบทหมายเลข สร.3035 (ด้านซ้ายทาง) และถนนขององค์การบริหารส่วนจังหวัดสุรินทร์ (ถนน.อบจ.สร) (ด้านขวาทาง) สภาพทางกายภาพเดิมของทางแยกเป็นสี่แยกไม่มีสัญญาณไฟจราจร โดยพิจารณาออกแบบในลักษณะปิดทางแยก สำหรับรถที่ต้องการเลี้ยวขวาให้ใช้การเลี้ยวซ้ายควบคู่ไปกับการกลับรถบริเวณจุดกลับรถที่กำหนดไว้แทน ซึ่งจะเป็นรูปแบบที่ทำให้เกิดประสิทธิภาพทางหลวง/ทางแยกที่ดีกว่า เพื่อเพิ่มความปลอดภัยได้จัดให้มีระบบป้าย เครื่องหมายจราจร และไฟฟ้าส่องสว่างบริเวณทางแยก อีกทั้งรูปแบบการพัฒนาโครงการบริเวณแยกจารพัดไม่มีการเวนคืนที่ดินเพิ่มเติมจากเขตทางเดิม แสดงดังรูปที่ 2.4.5-1

สำหรับทิศทางการเดินรถบริเวณแยกจารพัด รถที่เดินทางมาจากบ้านกระโดนค้อ (ถนน อบจ.สุรินทร์) ต้องการเดินทางไป อ.เมืองสุรินทร์ ให้เลี้ยวซ้ายไปใช้จุดกลับรถ กม.197+200 ระยะทางจากแยกไปจุดกลับรถ 1.70 กิโลเมตร ส่วนรถที่เดินทางมาจาก อ.ลำดวน (ถนนทางหลวงชนบทหมายเลข สร.3035) ต้องการเดินทางไป อ.ศีร์ษะภูมิ ให้เลี้ยวซ้ายไปใช้จุดกลับรถบริเวณ กม.195+500 ระยะทางจากแยกไปจุดกลับรถ 0.50 กิโลเมตร เพื่อเดินทางบนทางหลวงหมายเลข 226 ไปยัง อ.ศีร์ษะภูมิ

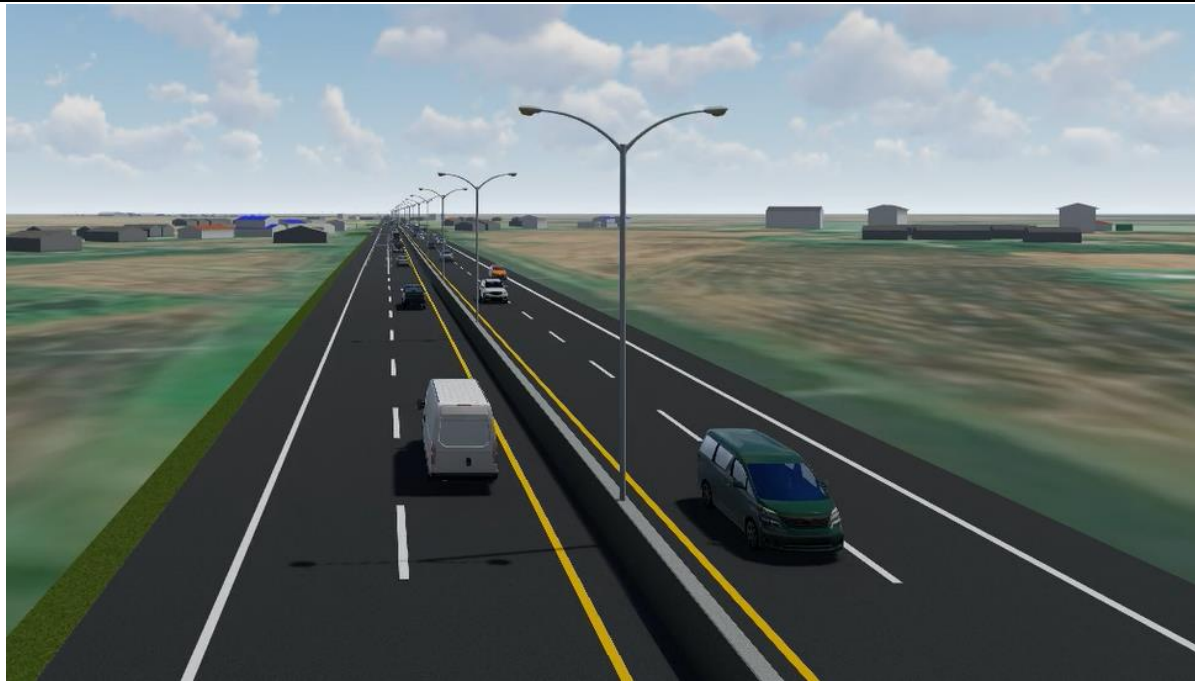
รูปที่ 2.4.8-2 การติดตั้งเสาไฟฟ้าส่องสว่างบริเวณพื้นที่โครงการ

เสาไฟฟ้าแบบกิ่งคู่

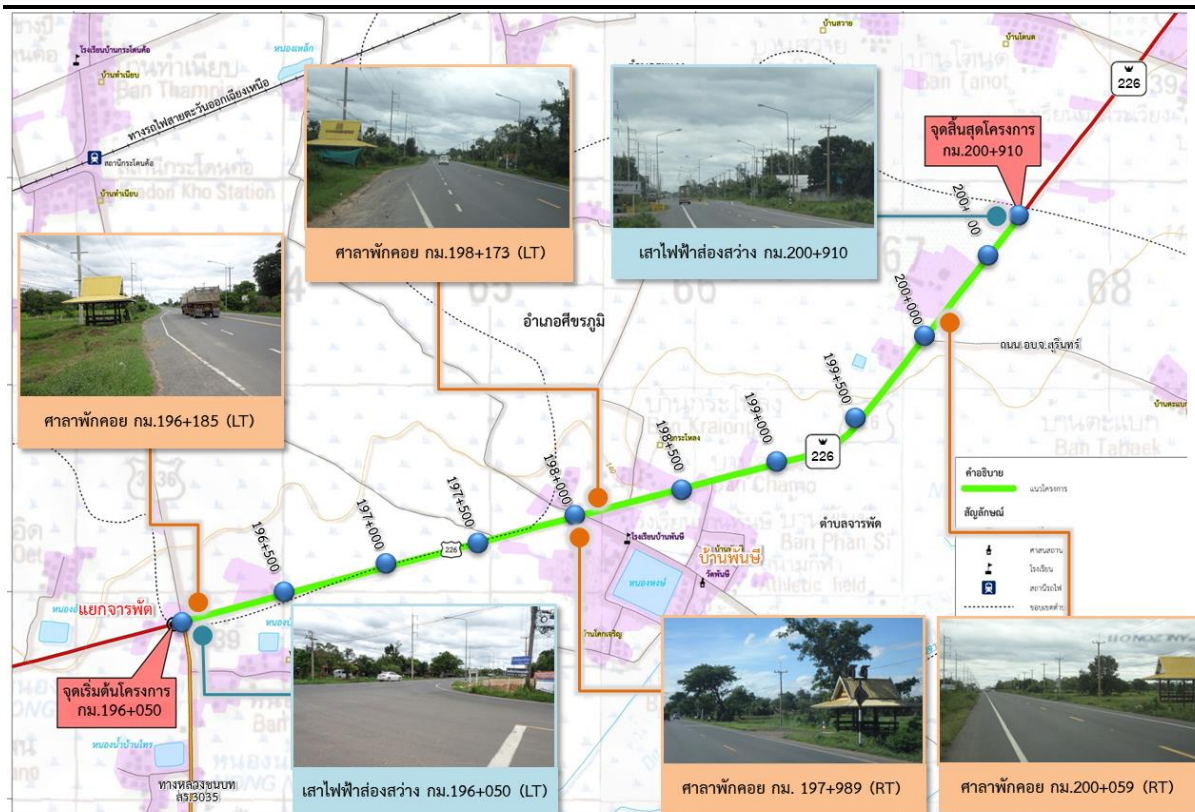
รูปที่ 2.5.2-1 สาธารณูปโภคบริเวณโครงการ

สำหรับระบบสาธารณูปโภคและสิ่งอำนวยความสะดวกตามแนวเส้นทางโครงการ ประกอบด้วย เสาไฟฟ้าส่องสว่างริมทางหลวง และศาลาพักคอย ซึ่งจากการตรวจสอบ ไม่พบตำแหน่งของเสาไฟฟ้าของการไฟฟ้าส่วนภูมิภาคที่ได้รับผลกระทบจากการขยายผิวทางโครงการ มีเพียงเสาไฟฟ้าส่องสว่าง และศาลาพักคอยของกรมทางหลวงที่อยู่ริมไหล่ทางจะต้องมีการรื้อย้ายให้สอดคล้องกับการขยายผิวทางใหม่ ที่ปรึกษาได้ทำการตรวจสอบสิ่งสาธารณูปโภคของโครงการพบว่า ระบบสาธารณูปโภคและสิ่งอำนวยความสะดวกที่จะต้องรื้อย้ายเพื่องานก่อสร้างโครงการ ประกอบด้วย เสาไฟฟ้าแสงสว่างกิ่งเดียวของกรมทางหลวงจำนวน 13 ต้น บริเวณจุดเริ่มต้นโครงการกม.196+050 จำนวน 5 ต้น และบริเวณ กม.200+910 จำนวน 8 ต้น ศาลาพักคอย จำนวน 4 แห่ง ได้แก่ กม.196+185 (ฝั่งซ้ายทาง) กม.197+989 (ฝั่งขวาทาง) กม.198+173 (ฝั่งซ้ายทาง) และ กม.200+059 (ฝั่งขวาทาง) แสดงดังรูปที่ 2.5.2-1

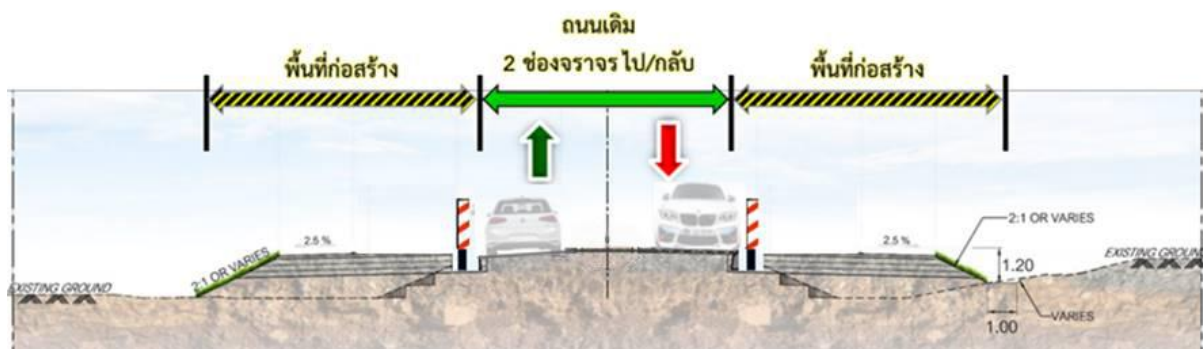
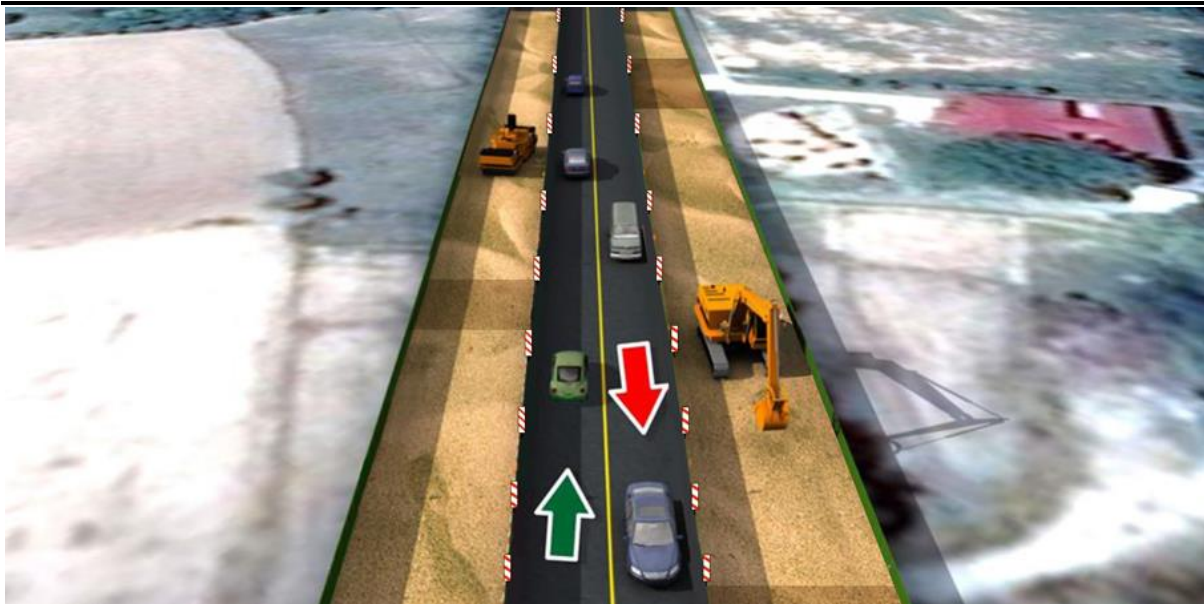
รูปที่ 2.5.6-2 การจัดจราจรระหว่างก่อสร้างของโครงการ ระยะที่ 1

ระยะที่ 1 ดำเนินการรื้อย้ายสาธารณูปโภคเดิมและก่อสร้างสาธารณูปโภคใหม่พร้อมกับการก่อสร้างขยายช่องจราจรโดยการกันแนวเขตพื้นที่ก่อสร้างให้มีช่องจราจรสามารถใช้งานได้ 2 ช่องจราจร ไป-กลับ แสดงดังรูปที่ 2.5.6-2

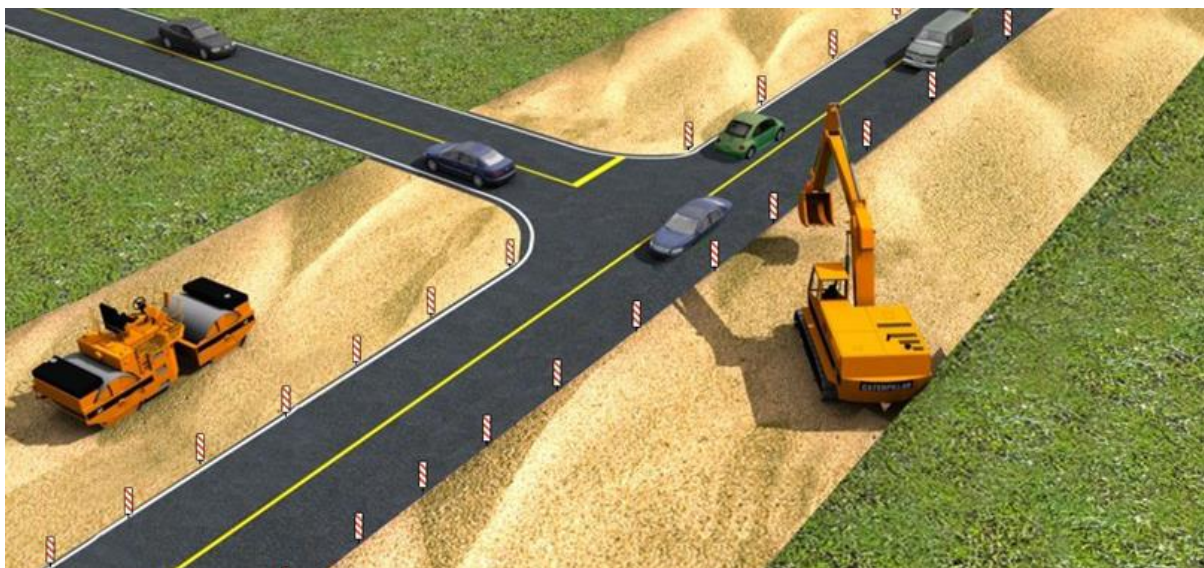
รูปที่ 2.5.6-3 การจัดจราจรสำหรับทางเข้า-ออก

สำหรับทางเข้า-ออกของพื้นที่สองข้างทางได้มีการเว้นทางเข้า-ออกเพื่อให้ประชาชนในชุมชนและผู้ใช้ทาง สามารถสัญจรได้ตามเดิม แสดงดังรูปที่ 2.5.6-3

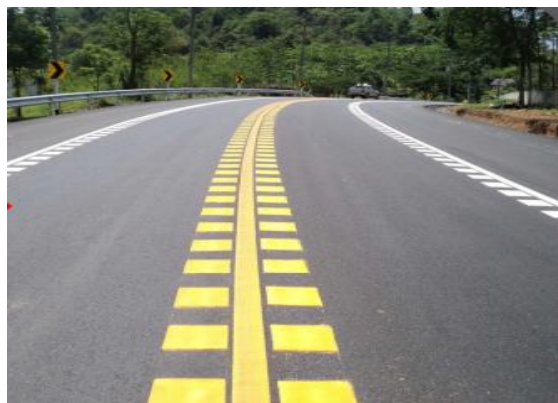
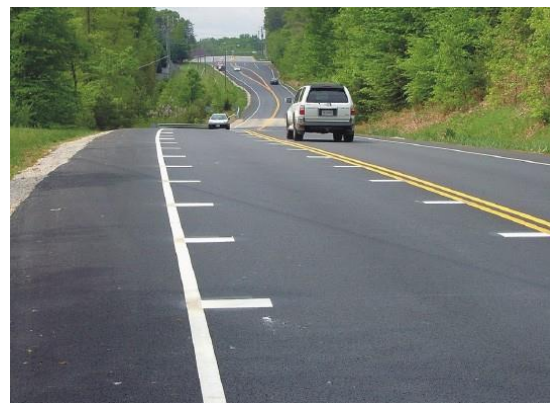
รูปที่ 2.5.7-1 ตัวอย่างการติดตั้งเส้นชะลอความเร็ว

หลักการพิจารณาติดตั้งเครื่องหมายลดความเร็วของโครงการ พิจารณาจากความจำเป็นในการลดความเร็วของรถเพื่อไม่ให้เกิดอันตรายบริเวณจุดเสี่ยงอันตรายของโครงการและเพื่อลดผลกระทบจากการใช้ความเร็ว ดังรูปที่ 2.5.7-2 และตารางที่ 2.5.7-1 โดยเครื่องหมายควบคุมความเร็ว ทำจากวัสดุเทอร์โมพลาสติก กว้าง 30 เซนติเมตร ยาว 30 เซนติเมตร หนา 5-10 มิลลิเมตร วางห่างกัน 3.0 เมตร ในการติดตั้งเครื่องหมายควบคุมความเร็ว 1 ชุด ยาว 80 เมตร (ที่มา : คู่มือและมาตรฐานเครื่องหมายจราจรบนพื้นทาง, สนข. 2547)

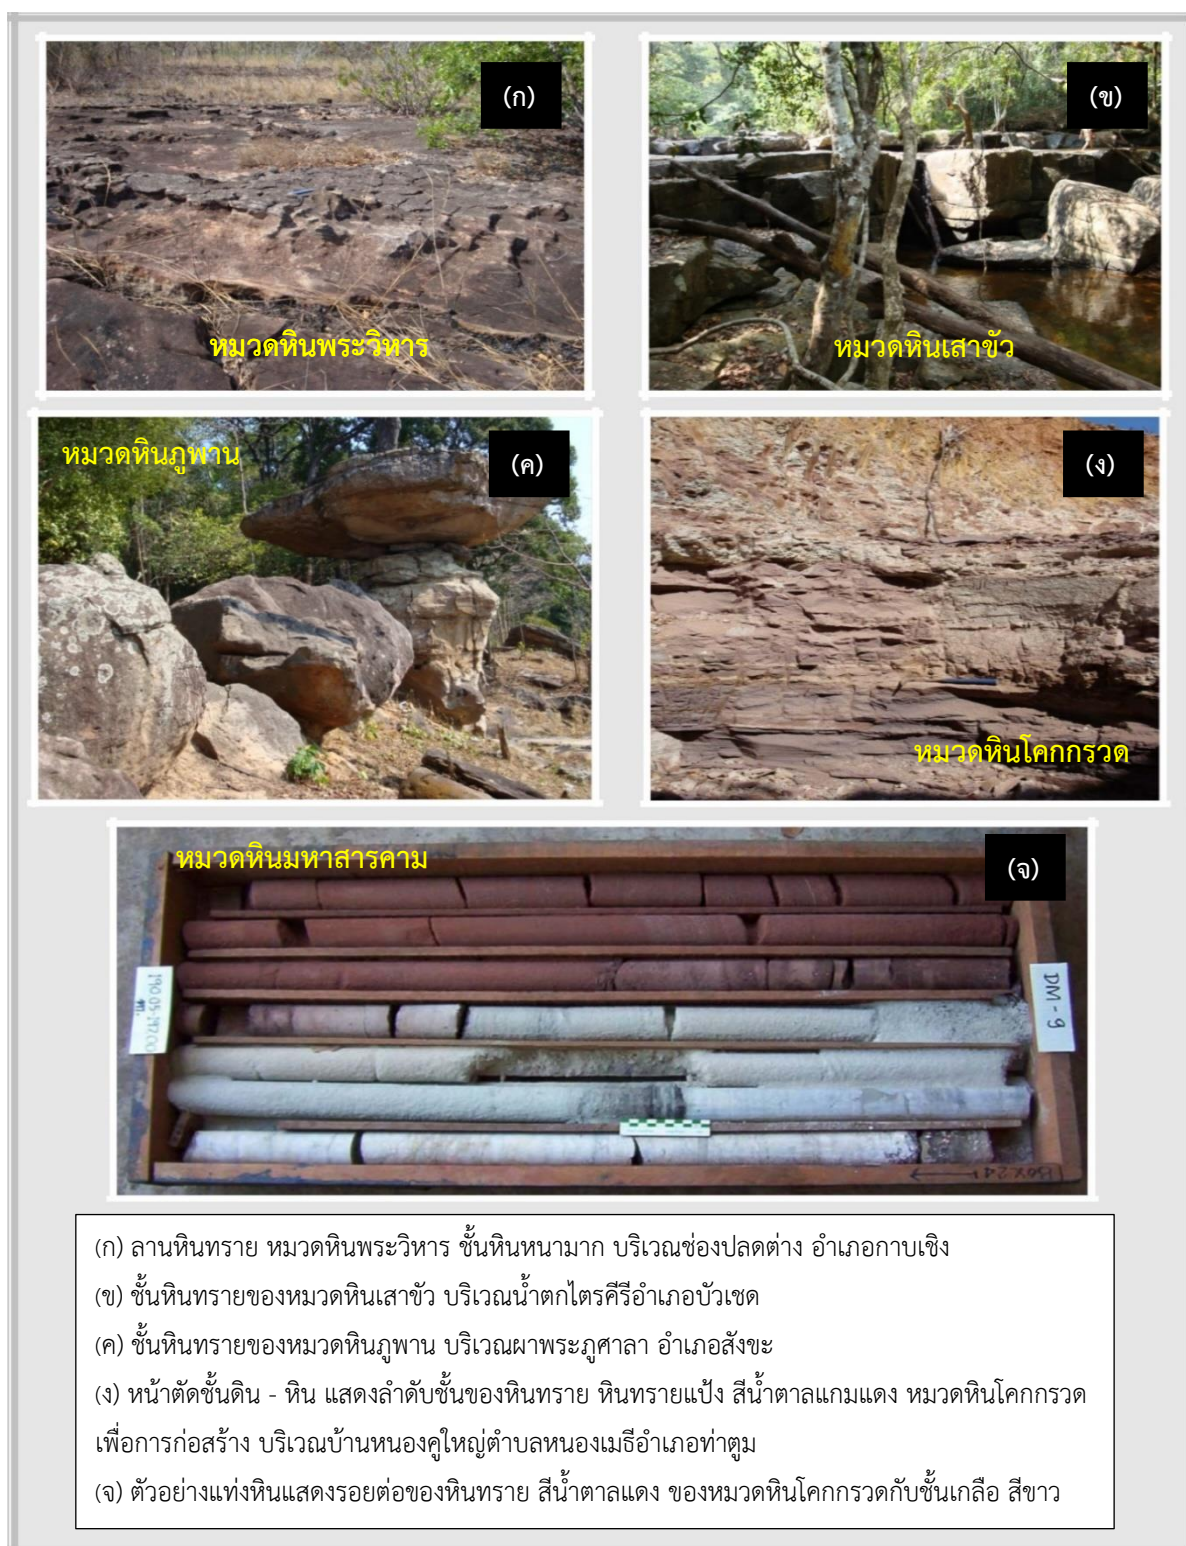
รูป 3.2.1-2 ลักษณะธรณีวิทยาของแต่ละหมวดหิน

ประกอบด้วย หินทราย สีเทาขาว เหลืองจาง ขาวปนเหลืองส้ม ขนาดเม็ดทรายหยาบ ปานกลางถึงหยาบ การคัดขนาดไม่ดีเม็ดทรายค่อนข้างเหลี่ยม เนื้อแน่น แข็ง แสดงชั้น และชั้นเฉียง ระดับ และ หินกรวดมน สีเทาขาว เหลืองจาง ขาวปนเหลืองส้ม ขนาดเม็ดกรวดเล็กถึงปานกลาง (granule to pebble) วางตัวอย่างต่อเนื่องอยู่บนหมวดหินเสาขัว พบกระจายตัวเป็นแนวกว้างตั้งแต่ 1 ถึง 3 กิโลเมตร ชั้นหินโคลนชัดเจนที่ช่องปราสาทตาเหมือน วัดป่าเขาโต๊ะ วัดช้างหมอบ สำนักสงฆ์ ดาร์สวาง ยอดเขาแหลม ผามะนาว บริเวณเนินเขาด้านทิศใต้ของตัวอำเภอคาบเชิง บริเวณริมอ่างเก็บน้ำห้วยตาแก้วอ่างเก็บน้ำห้วยด่าน และอ่างเก็บน้ำขนาดมอญ บริเวณวัดเขาศาลาตุลฐานะจาโร ผานางคอย และบริเวณวัดเขาตากง หมวดหินภูพานบริเวณช่องปราสาทตาเหมือนม บ้านหนองคันนา ตำบลตาเมียง อำเภอพนมดงรัก สันนิษฐานว่าถูกใช้เป็นวัสดุก่อสร้างปราสาทตาเหมือนมด้วย

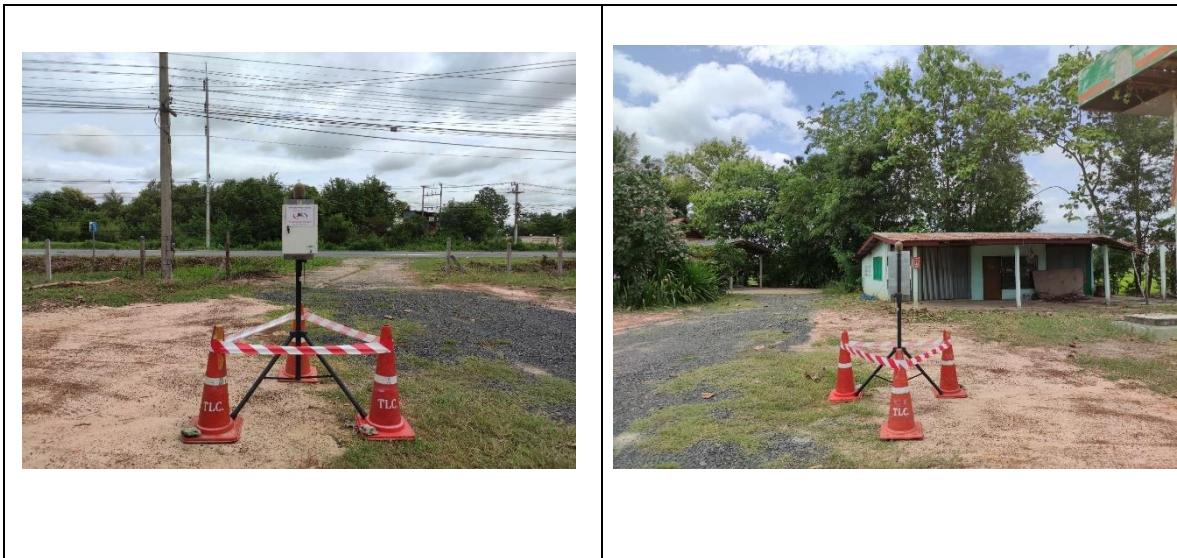
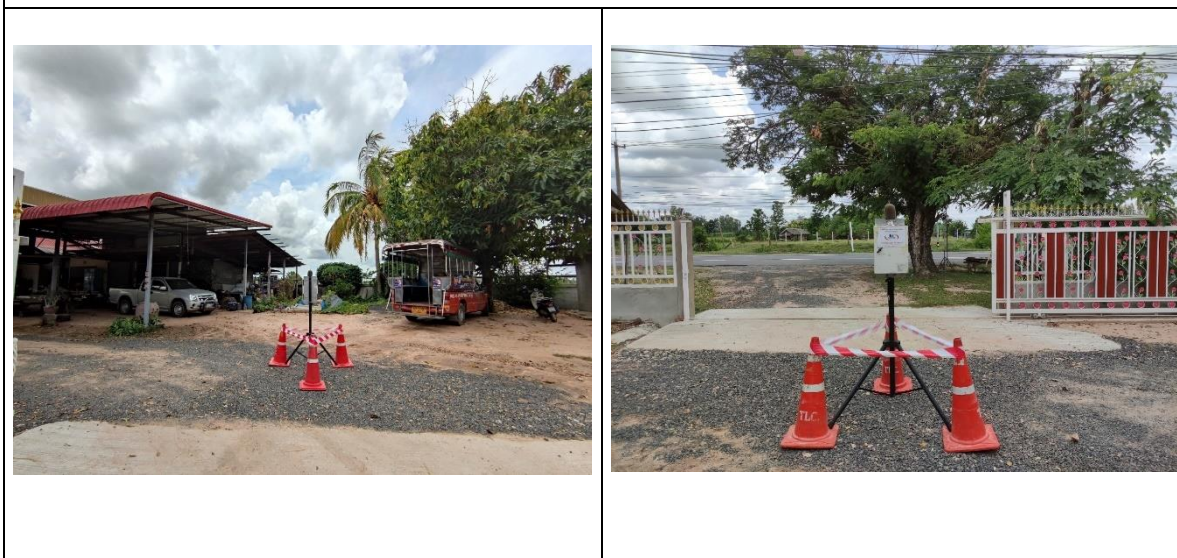
รูปที่ 3.2.5-1 การตรวจวัดระดับเสียง (ฤดูฝน)

- ระดับเสียงเฉลี่ย 24 ชั่วโมง (Leq 24 hr.) มีค่าอยู่ระหว่าง 64.5-65.9 เดซิเบลเอ
- ระดับเสียงสูงสุด (L_{max}) มีค่าอยู่ระหว่าง 86.1-98.9 เดซิเบลเอ
- ระดับเสียงพื้นฐาน (L_{90}) มีค่าอยู่ระหว่าง 58.2-60.1 เดซิเบลเอ

สรุปผลการตรวจวัดระดับเสียงโดยทั่วไประหว่างวันที่ 25-30 พฤศจิกายน 2564 พบว่า บริเวณที่ทำการตรวจวัดมีค่าอยู่ในเกณฑ์มาตรฐานกำหนดตามประกาศคณะกรรมการสิ่งแวดล้อมแห่งชาติฉบับที่ 15 (พ.ศ.2540) เรื่อง กำหนดมาตรฐานระดับเสียงโดยทั่วไป โดยมาตรฐานกำหนดให้ระดับเสียงทั่วไปเฉลี่ย 24 ชั่วโมง (Leq 24 hr.) มีค่าไม่เกิน 70.0 เดซิเบลเอ และระดับเสียงสูงสุด (L_{max}) มีค่าไม่เกิน 115.0 เดซิเบลเอ โดยมีรายละเอียด ดังตารางที่ 3.2.5-4 และตารางที่ 3.2.5-5 (ภาคผนวก ง-2)

การคัดเลือกจุดตรวจวัดระดับเสียงจะพิจารณาพื้นที่อ่อนไหวในช่วงต้น กลาง และปลายของโครงการเพื่อให้ครอบคลุมพื้นที่อ่อนไหวที่จะได้รับผลกระทบตลอดแนวเส้นทางโครงการ ซึ่งจากผลการพิจารณาความเหมาะสมในการเป็นตัวแทนพื้นที่อ่อนไหวทั้งสิ้น 2 แห่ง โดยจากการพิจารณาสรุปเหตุผลและความเหมาะสมของจุดตรวจวัด พบว่า พื้นที่อ่อนไหวที่มีความเหมาะสมที่จะตรวจวัดเสียง เช่นเดียวกับจุดตรวจวัดคุณภาพอากาศ และความสั่นสะเทือน มีทั้งหมด 3 แห่ง ได้แก่ หมู่ 7 บ้านไทร หมู่ 5 บ้านพันชี และแหล่งโบราณคดีบ้านพันชี ได้ตั้งตารางที่ 3.2.5-2 และรูปที่ 3.2.5-1 ในหัวข้ออากาศและบรรยากาศ

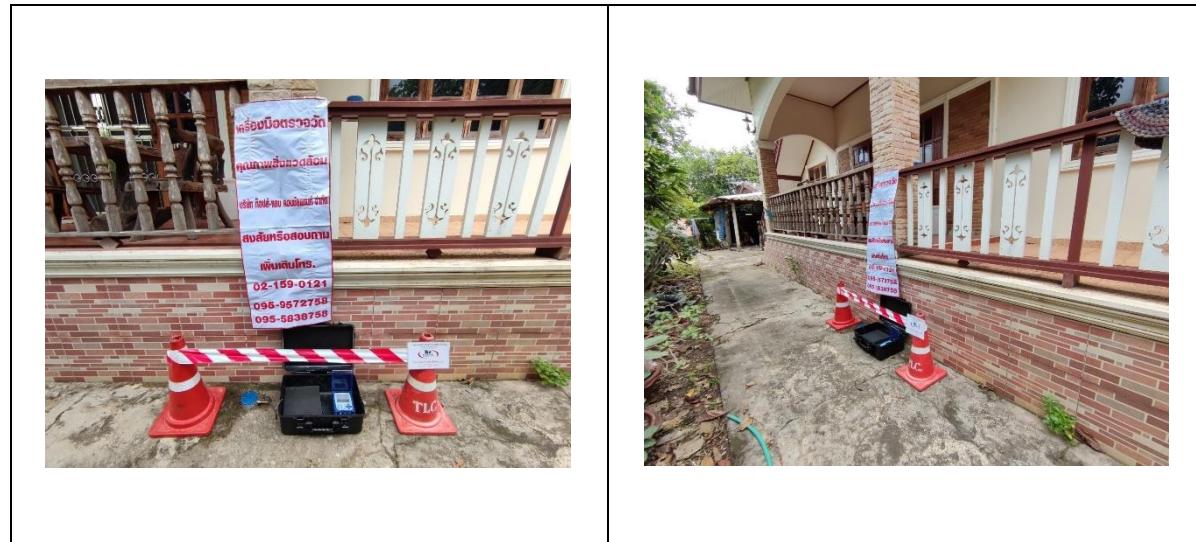
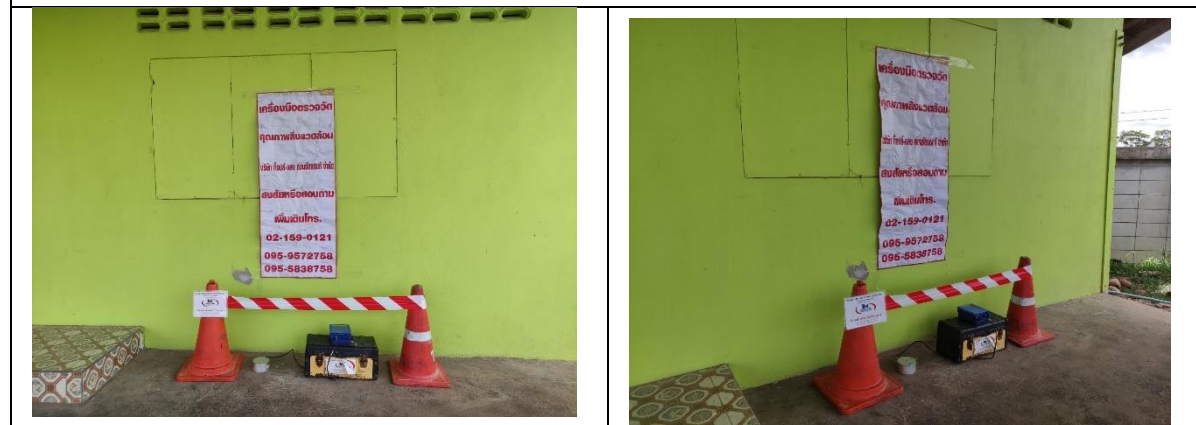
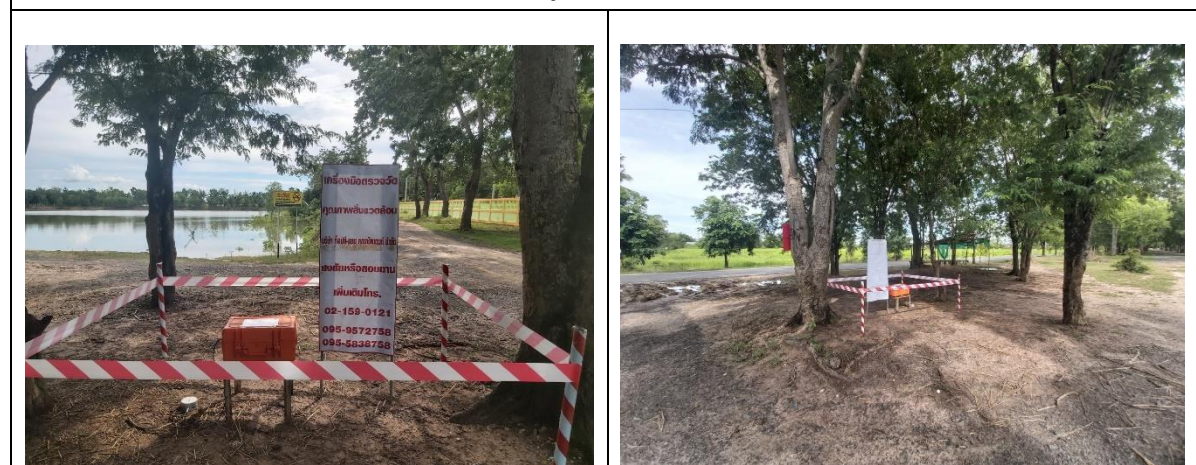
รูปที่ 3.2.6-1 การตรวจวัดความสั่นสะเทือน (ฤดูฝน)

ค่ามาตรฐาน : ตามประกาศคณะกรรมการสิ่งแวดล้อมแห่งชาติ ฉบับที่ 37 (พ.ศ.2553) เรื่อง กำหนดมาตรฐานความสั่นสะเทือนเพื่อป้องกันผลกระทบต่ออาคาร

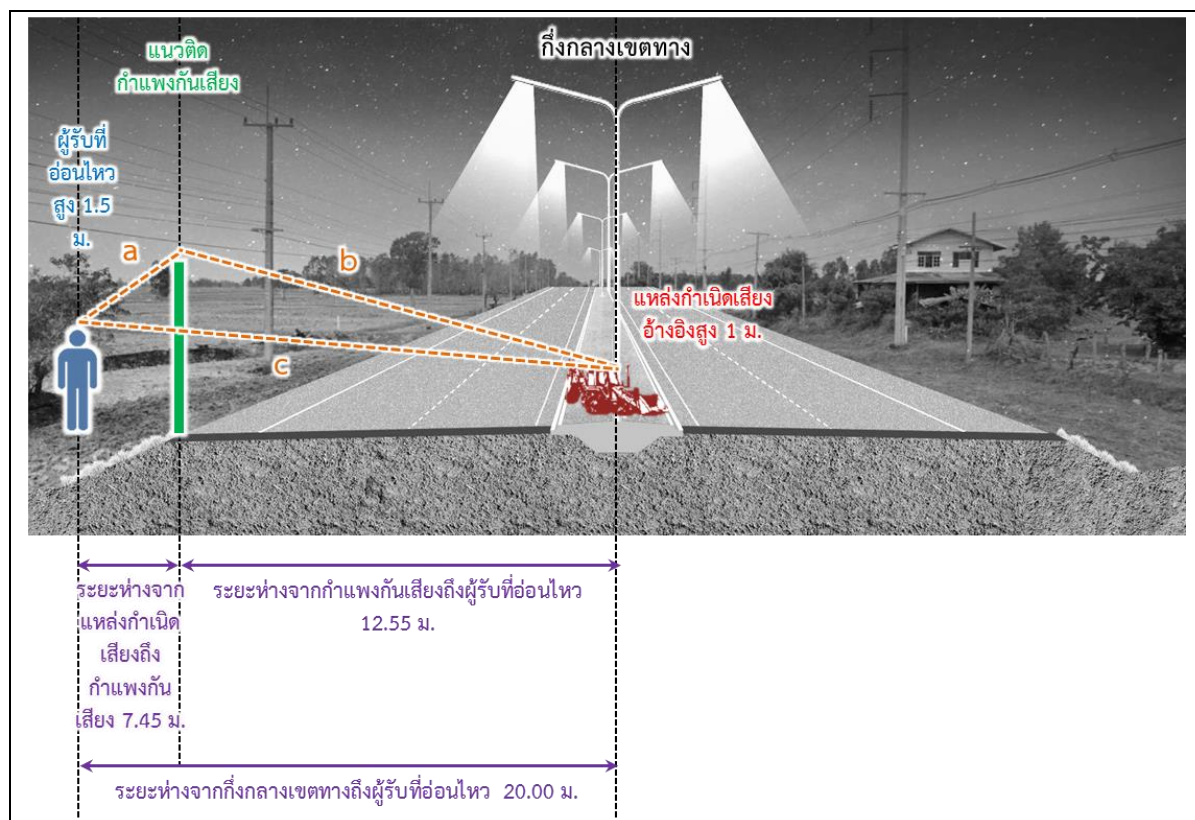
รูปที่ 4.2.5-1 ระยะอ้างอิงที่ใช้คำนวณค่า Fresnel Number ตัวอย่างการคำนวณการติดตั้งกำแพงกันเสียง ณ บริเวณหมู่ 7 บ้านไทร

เมื่อ	N_0	=	Fresnel number
	a	=	ระยะขจัดจากแหล่งกำเนิดเสียงถึงขอบด้านบนของกำแพง
	b	=	ระยะขจัดจากขอบกำแพงด้านบนของกำแพงถึงผู้รับเสียง
	c	=	ระยะขจัดจากแหล่งกำเนิดถึงผู้รับเสียง
	λ	=	ความยาวคลื่นเสียง = v/f
	V	=	อัตราเร็วคลื่นเสียง = $331.4 [1+(T_c/273.2)]^{1/2}$
	T_c	=	อุณหภูมิเฉลี่ยของบรรยากาศ
	f	=	ความถี่คลื่นเสียง = 550 Hz

จากนั้นนำค่า N_0 มาคำนวณหาค่าระดับเสียงที่เลี้ยวเบนผ่านความสูงของกำแพง (Insertion Loss) โดยใช้สมการ Kurze-Anderson formula ดังสมการที่ (5) โดยระยะอ้างอิงที่ใช้ในการคำนวณค่า Fresnel number แสดงดังรูปที่ 4.2.5-1

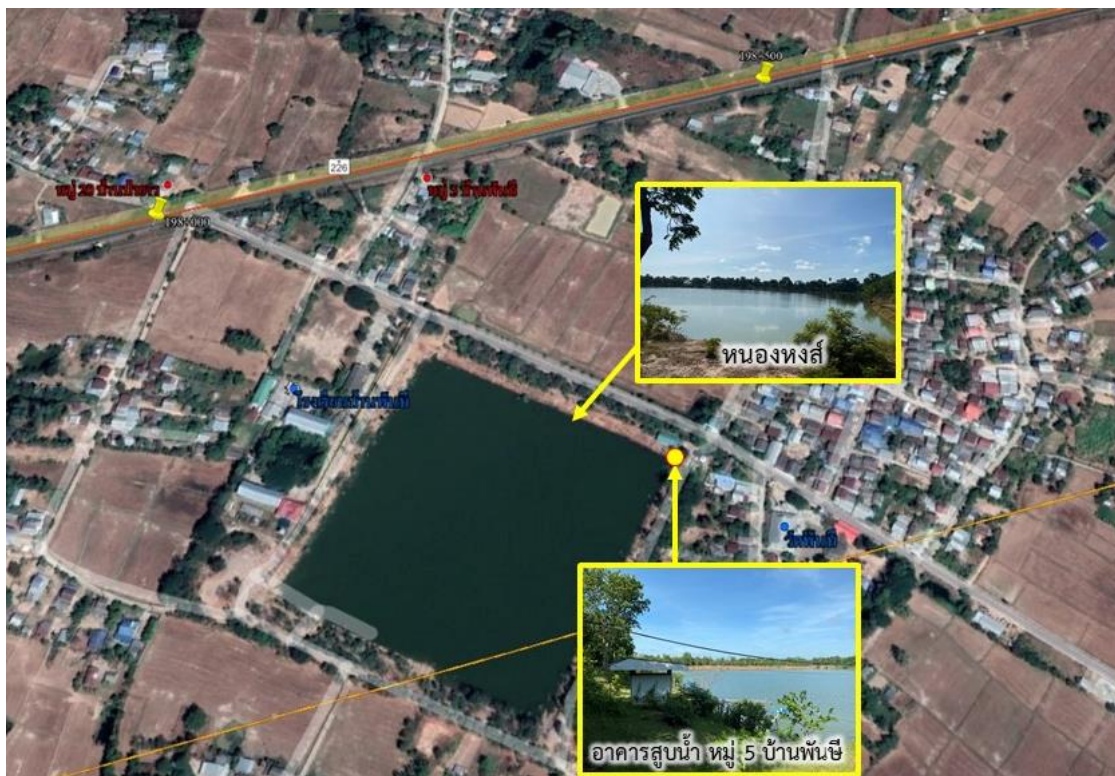
รูปที่ 4.4.1-1 แสดงอาคารสูบน้ำจากหนองหงส์ ไปใช้เพื่อการอุปโภคในหมู่ 5 บ้านพันชี

เมื่อโครงการเปิดดำเนินการ กิจกรรมที่เกิดขึ้นคือปริมาณจราจรที่มาใช้เส้นทางโครงการ การชะล้างผิวถนนจากน้ำฝนอาจมีการปนเปื้อนของมลสารต่างๆ ได้แก่ ฝุ่นละออง เศษดิน และน้ำมัน เป็นต้น อาจเกิดการปนเปื้อนมลสารเหล่านี้ไหลลงระบบระบายน้ำ และลงสู่หนองหงส์ อย่างไรก็ตาม มลสารต่างๆ ที่เกิดขึ้นมีปริมาณเพียงเล็กน้อยและมีความเข้มข้นต่ำ และบางส่วนปลิวตกค้างในอากาศ ดังนั้น จึงไม่ส่งผลกระทบต่อน้ำเพื่อการอุปโภคและบริโภคแต่อย่างใด ส่วนกิจกรรมในระยะดำเนินการและบำรุงรักษา ได้แก่ งานบำรุงรักษาตามกำหนดเวลา งานบำรุงรักษาพิเศษ เป็นกิจกรรมที่อยู่บนถนนโครงการ เนื่องจากภายหลังการก่อสร้างเสร็จผิวถนนจะถูกปกคลุมด้วยแอสฟัลท์ การเกิดการชะล้างตะกอนดินในช่วงฤดูฝนจะมีน้อยมาก ดังนั้น จึงคาดว่าจะไม่ส่งผลกระทบต่อน้ำเพื่อการอุปโภคและบริโภคเช่นเดียวกัน

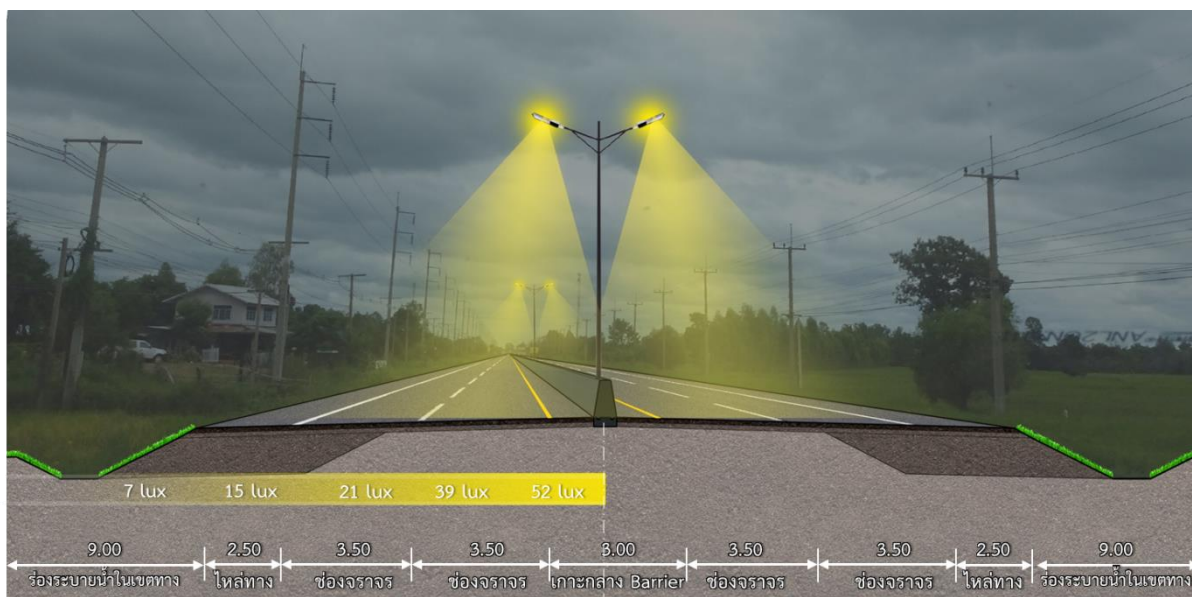
รูปที่ 4.4.5-2 รูปแบบระบบไฟฟ้าส่องสว่างบริเวณแนวเส้นทางโครงการ

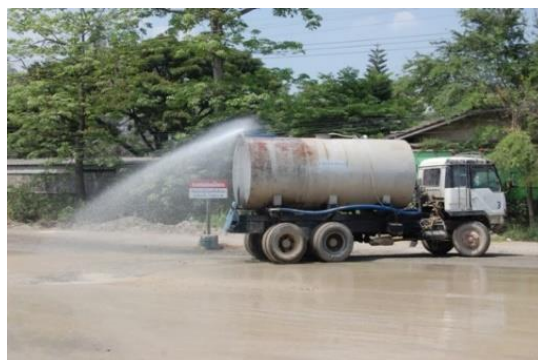
รูปที่ 5.2.4-1 ตัวอย่างการฉีดพรมน้ำเพื่อลดการฟุ้งกระจายของฝุ่นละออง

(2) บริเวณที่มีการเปิดหน้าดินเพื่อก่อสร้างใกล้กับพื้นที่ชุมชนและพื้นที่อ่อนไหวด้านสิ่งแวดล้อม จะต้องทำการฉีดพรมน้ำเป็นประจำทุกวัน อย่างน้อยวันละ 2 ครั้ง ดังรูปที่ 5.2.4-1 เพื่อลดการฟุ้งกระจายของฝุ่นละออง

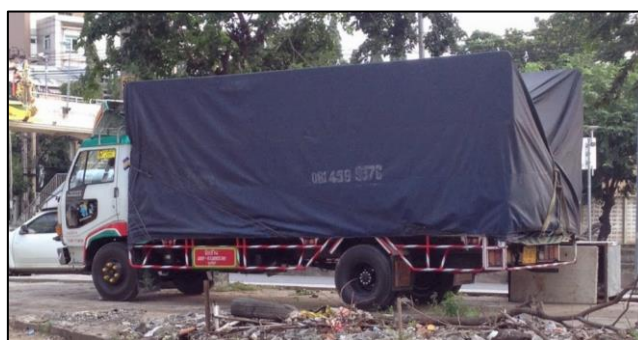
รูปที่ 5.2.4-2 ตัวอย่างการใช้ผ้าใบปิดคลุมวัสดุก่อสร้างขณะขนส่ง

(5) รถบรรทุกที่ใช้ขนส่งวัสดุ ต้องมีผ้าใบคลุมส่วนกระเบาะบรรทุกวัสดุอย่างมิดชิดเพื่อป้องกันการฟุ้งกระจายของฝุ่นละอองและการตกหล่นของเศษวัสดุที่บรรทุกนั้น ดังรูปที่ 5.2.4-2

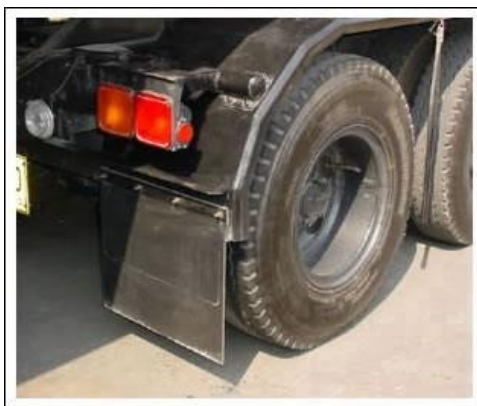
รูปที่ 5.2.4-3 ตัวอย่างการติดตั้งแผ่นกันฝุ่นที่ล้อรถบรรทุก

(6) ติดตั้งแผ่นกันฝุ่นที่ล้อทั้ง 4 ข้างของรถบรรทุกที่ใช้ในการขนส่งอุปกรณ์ก่อสร้างและพนักงานในพื้นที่ก่อสร้าง ดังรูปที่ 5.2.4-3

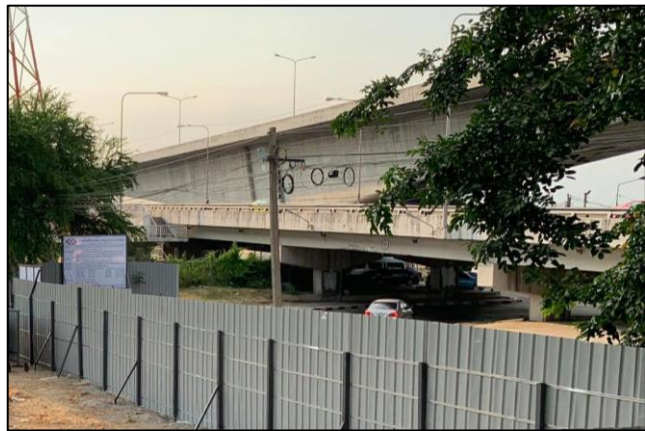
รูปที่ 5.2.5-1 กำแพงกันเสียงชั่วคราว

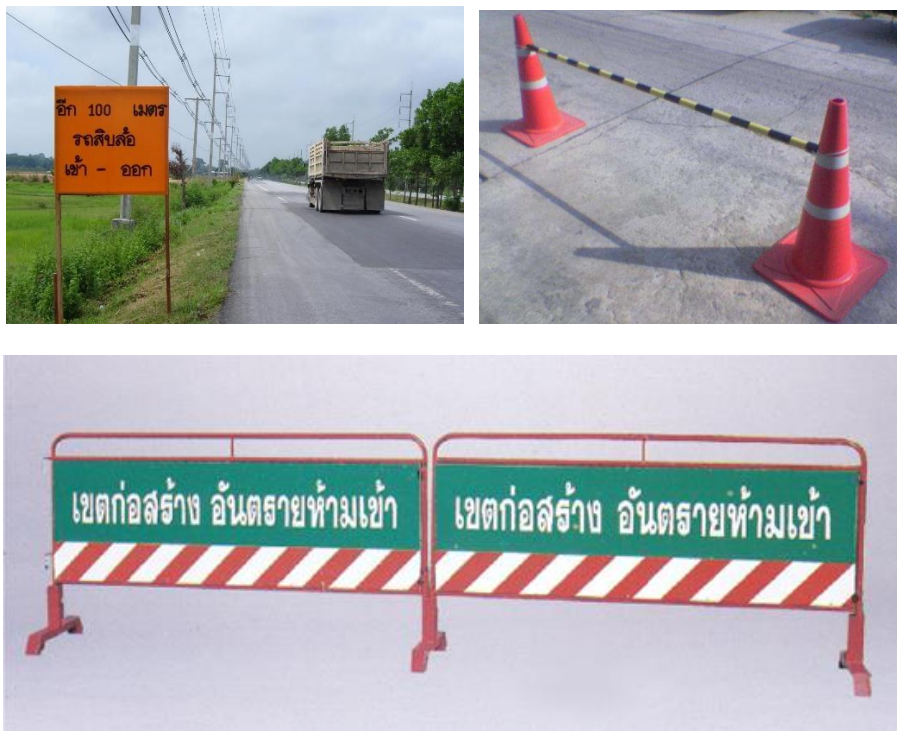
รูปที่ 5.2.11-1 ตัวอย่างป้ายเตือนรถบรรทุกเข้า/ออก และสัญญาณเตือน

- (4) จัดทำป้ายเตือนรถบรรทุกเข้า/ออก และไฟกระพริบ บริเวณพื้นที่ก่อสร้างในระยะ 100 เมตร และ 50 เมตร ก่อนเข้าถึงเขตการก่อสร้างโครงการ พร้อมทั้งติดตั้งสัญญาณเตือนประกอบด้วยแผงกันกรวยถึงกลม ดังรูปที่ 5.2.11-1

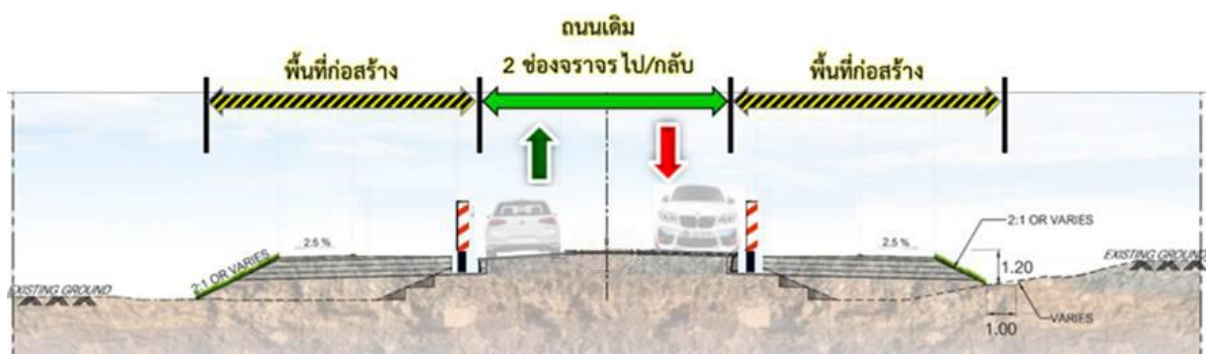
รูปที่ 5.2.11-4 การจัดการจราจรระหว่างก่อสร้างของโครงการ ระยะที่ 1

ระยะที่ 1 ดำเนินการรื้อย้ายสาธารณูปโภคเดิมและก่อสร้างสาธารณูปโภคใหม่พร้อมกับการก่อสร้างขยายช่องจราจรโดยการกั้นแนวเขตพื้นที่ก่อสร้างให้มีช่องจราจรสามารถใช้งานได้ 2 ช่องจราจรไป-กลับ แสดงดังรูปที่ 5.2.11-4

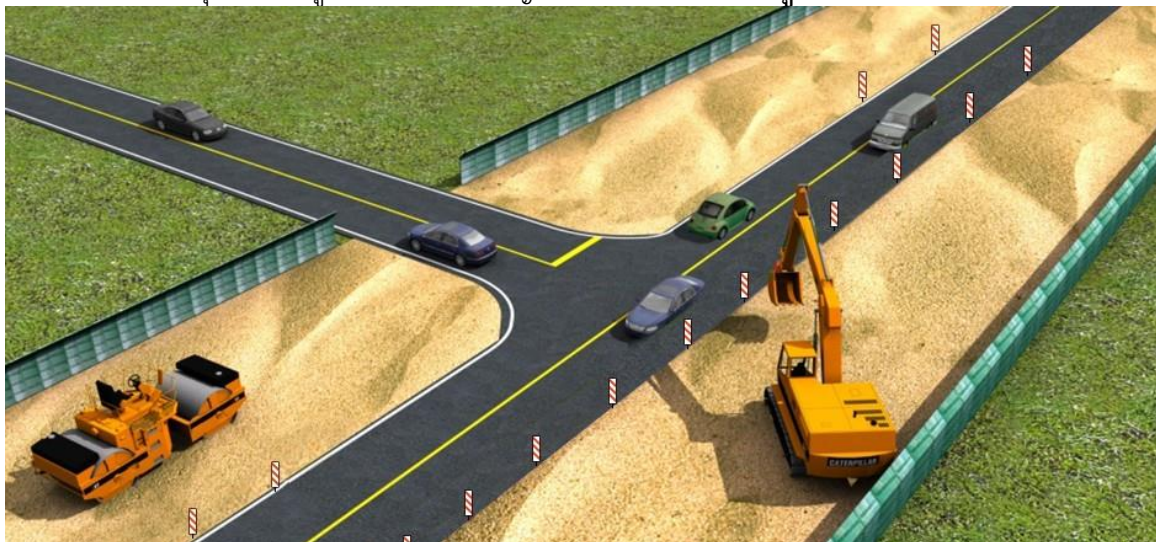
รูปที่ 5.2.11-5 การจัดการสำหรับทางเข้าออก

สำหรับทางเข้า-ออกของพื้นที่สองข้างทางที่มีการปิดกั้น Barrier จะได้มีการเว้นทางเข้า-ออก เพื่อให้ประชาชนในชุมชนและผู้ใช้ทาง สามารถสัญจรได้ตามเดิม แสดงดังรูปที่ 5.2.11-5

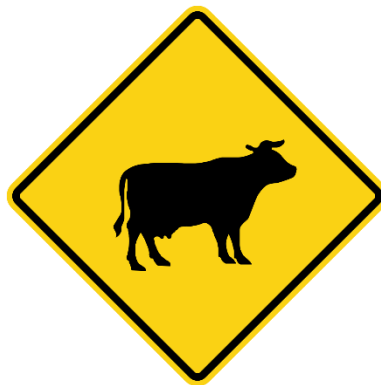
รูปที่ 5.2.14-1 ป้ายเตือนระวังสัตว์ (ต.58)

- (1) จำกัดการใช้พื้นที่ก่อสร้าง โดยต้องทำงานอยู่ในขอบเขตแนวเขตทางที่กำหนดไว้เท่านั้น รวมถึงควบคุมกิจกรรมการก่อสร้างของโครงการที่จะไปรบกวนพื้นที่เกษตรให้น้อยที่สุด
- (2) ดำเนินการตามแผนจัดการจราจร (หัวข้อคมนาคมขนส่ง)
- (3) กำหนดให้ติดตั้งป้ายเตือนระวังสัตว์ (ต.58) เพื่อเป็นการเตือนผู้ขับขี่ให้ระวังทางข้างหน้าซึ่งเป็นบริเวณเลี้ยงสัตว์ อาจมีสัตว์เหล่านี้เดินขึ้นมาบนทางหรือข้ามทางได้ โดยติดตั้ง 2 แห่งที่ กม.197+850 (ฝั่งซ้ายทาง) และ กม.198+650 (ฝั่งขวาทาง) ดังรูปที่ 5.2.14-1

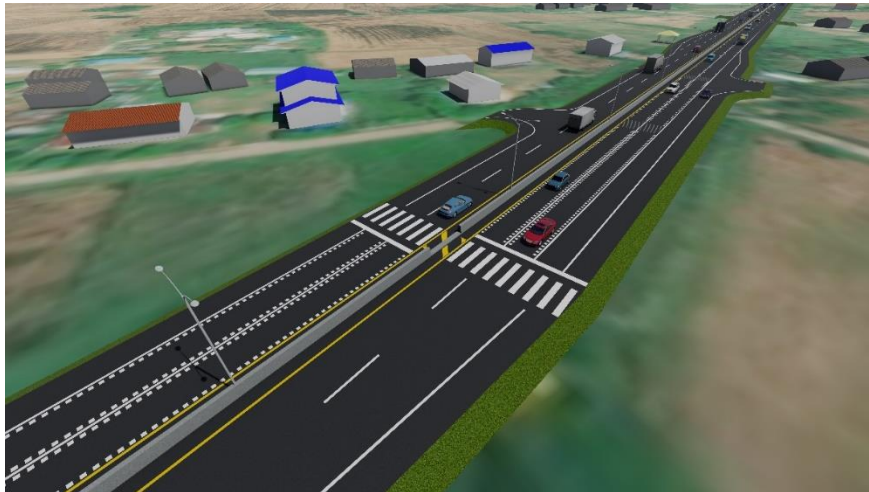
รูปที่ 5.2.14-2 ทางม้าลาย บริเวณหมู่ 5 บ้านพันชี กม.198+000

- (1) ในการข้ามถนนของสัตว์เลี้ยงทางการเกษตร กำหนดให้ใช้ทางข้ามร่วมกับทางม้าลาย บริเวณหมู่ 5 บ้านพันชี กม.198+000 ดังรูปที่ 5.2.14-2
- (2) ให้แขวงทางหลวงสุรินทร์ประสานงานกับศูนย์วิจัยข้าวสุรินทร์ในช่วงกลางเดือนสิงหาคม - กันยายน เกี่ยวกับความจำเป็นในการปิดไฟฟ้าส่องสว่างบริเวณแนวเส้นทางโครงการ

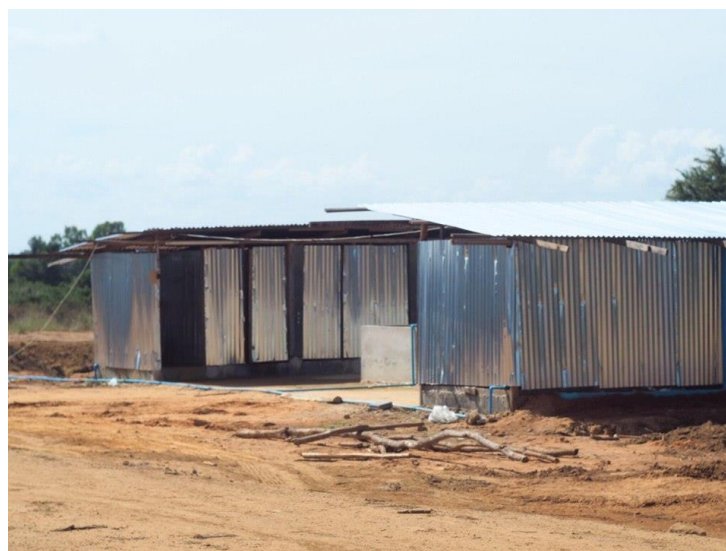
รูปที่ 5.2.20-2 ตัวอย่างห้องน้ำบริเวณบ้านพักคนงาน
