รายงานการประเมินผลกระทบสิ่งแวดล้อม

โครงการทางหลวงหมายเลข 226
บ.หนองสวาย - บ.ระเวียง จ.สุรินทร์

รายงานฉบับสมบูรณ์

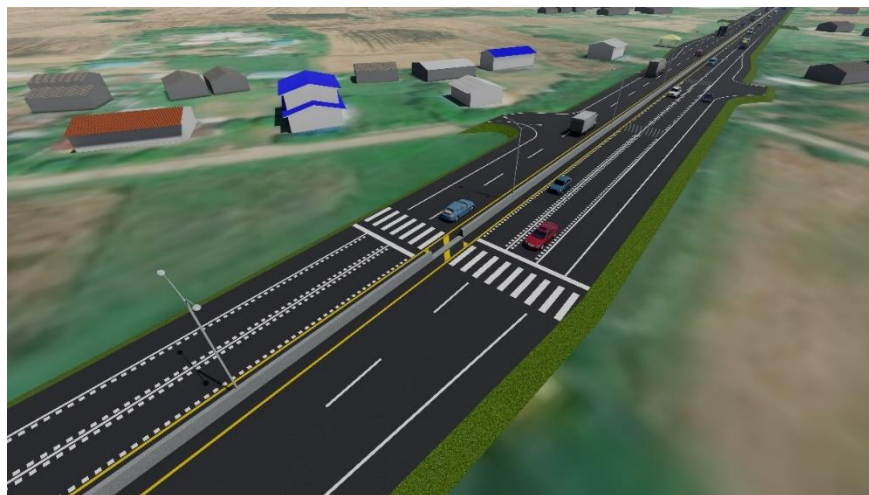
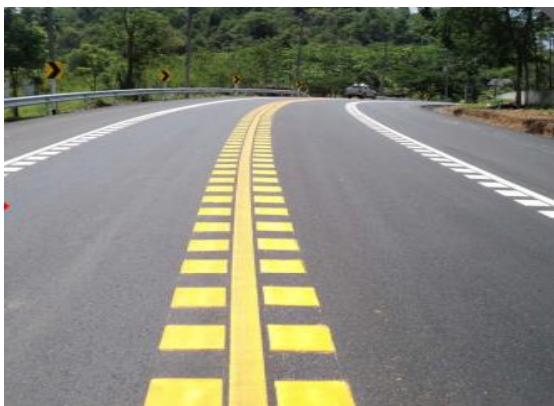
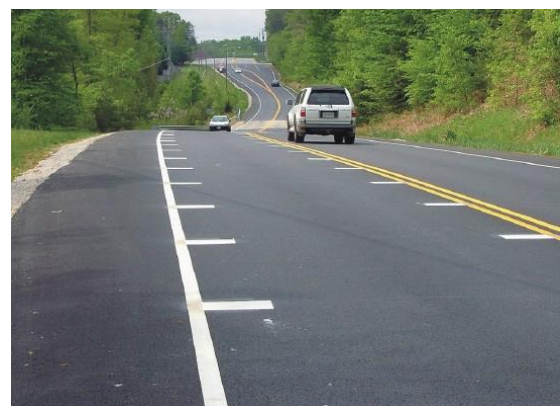
รูปที่ 5.2.21-1 รูปแบบเครื่องหมายจราจรบนผิวทาง

(5) จัดทำเครื่องหมายจราจรบนผิวทาง บริเวณ กม.197+800 ถึง กม. 198+200 ดังรูปที่ 5.2.21-1

- Speed Zone Marking
- การตีเส้นช่องทางเป็นสัญลักษณ์ให้ลดความเร็ว (Optical Speed Bar)
- ตีเส้นทางม้าลาย บริเวณเขตโรงเรียนบ้านพันชี (กม.198+000)

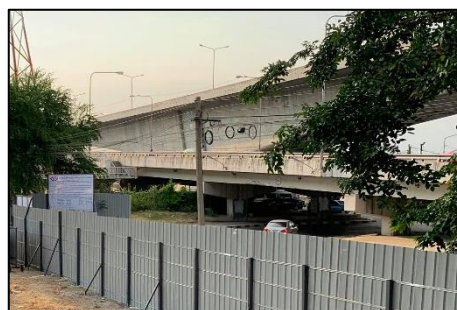
รูปที่ 7.2.1-1 กำแพงกันเสียงชั่วคราว

(1) ติดตั้งกำแพงกันเสียงชั่วคราว ณ บริเวณผู้รับที่อ่อนไหวที่มีค่าระดับเสียงเกินเกณฑ์มาตรฐาน โดยกำแพงกันเสียงในช่วงก่อสร้างเลือกใช้เหล็ก (steel), 24 ga ความหนา 0.64 มิลลิเมตร ซึ่งออกแบบเป็นกำแพงกันเสียงแบบตั้งตรง โดยมีความสูง 2.5 เมตร ดังรูปที่ 7.2.1-1 และรูปที่ 7.2.1-2 บริเวณหมู่ 7 บ้านไทร กำแพงกันเสียงยาว 136 เมตร หมู่ 20 บ้านป่ายาว กำแพงกันเสียงยาว 150 เมตร และหมู่ 5 บ้านพันชี กำแพงกันเสียงยาว 75 เมตร ดังรูปที่ 7.2.1-3 เพื่อลดผลกระทบด้านเสียง ซึ่งเมื่อติดตั้งกำแพงกันเสียงชั่วคราวแล้ว จะส่งผลให้ระดับเสียงจากกิจกรรมก่อสร้างลดลง และไม่เกินค่ามาตรฐาน ดังตารางที่

หมู่บ้าน	กม.ที่	ความสูงกำแพง (เมตร)	ความยาวกำแพง (เมตร)	ระดับเสียงก่อนติด กำแพง (เดซิเบลเอ)	ระดับเสียงหลังติด กำแพง (เดซิเบลเอ)
หมู่ 7 บ้านไทร	196+095	2.5	136	76.1	67.7
หมู่ 20 บ้านป่ายาว	198+097	2.5	150	76.2	68.5
หมู่ 5 บ้านพันชี	198+301	2.5	75	76.2	68.5

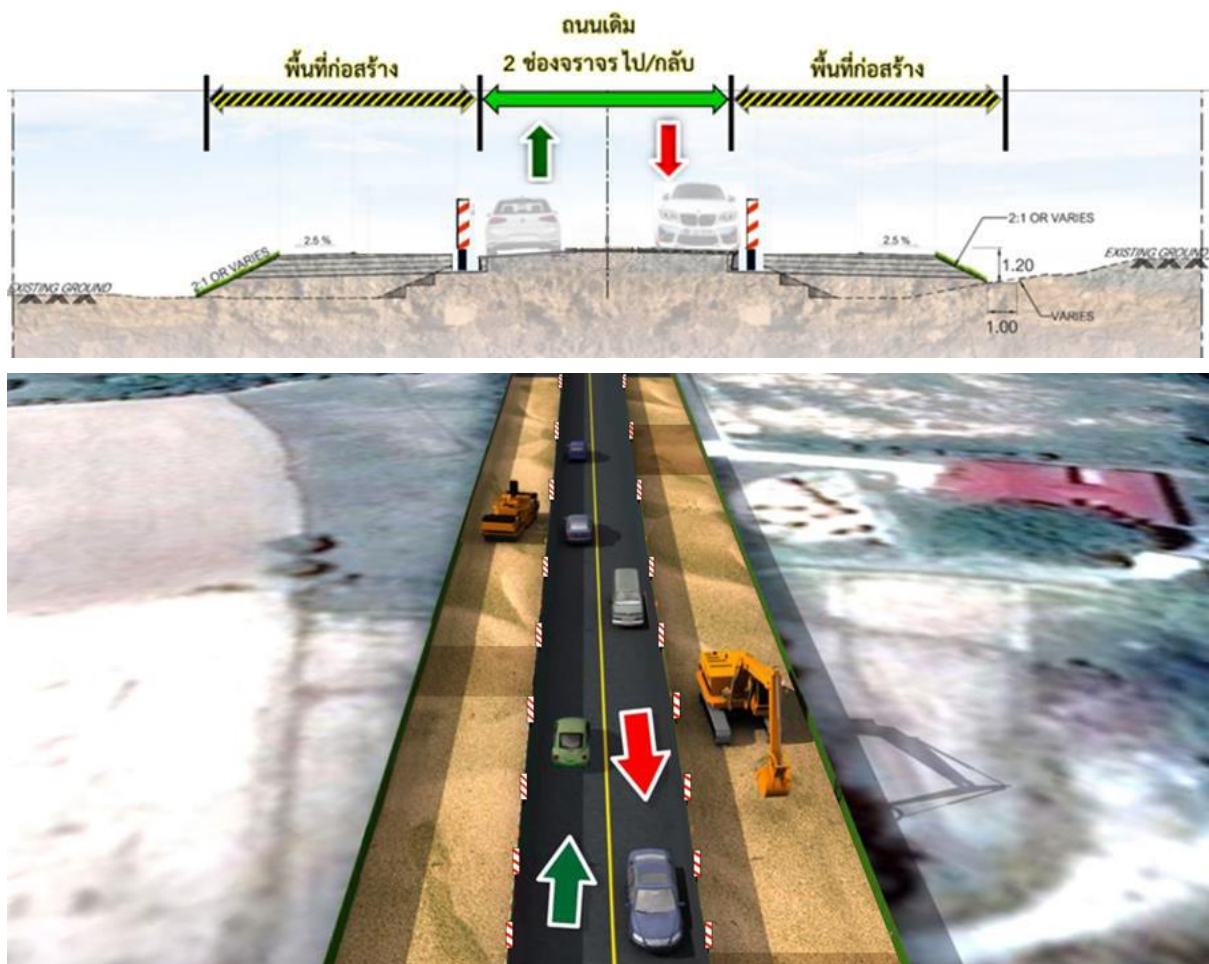
รูปที่ 7.2.2-1 การจัดจราจรระหว่างก่อสร้างของโครงการ ระยะที่ 1

ระยะที่ 1 ดำเนินการรื้อย้ายสาธารณูปโภคเดิมและก่อสร้างสาธารณูปโภคใหม่พร้อมกับการก่อสร้างขยายช่องจราจรโดยการกั้นแนวเขตพื้นที่ก่อสร้างให้มีช่องจราจรสามารถใช้งานได้ 2 ช่องจราจรไป-กลับ แสดงดังรูปที่ 7.2.2-1

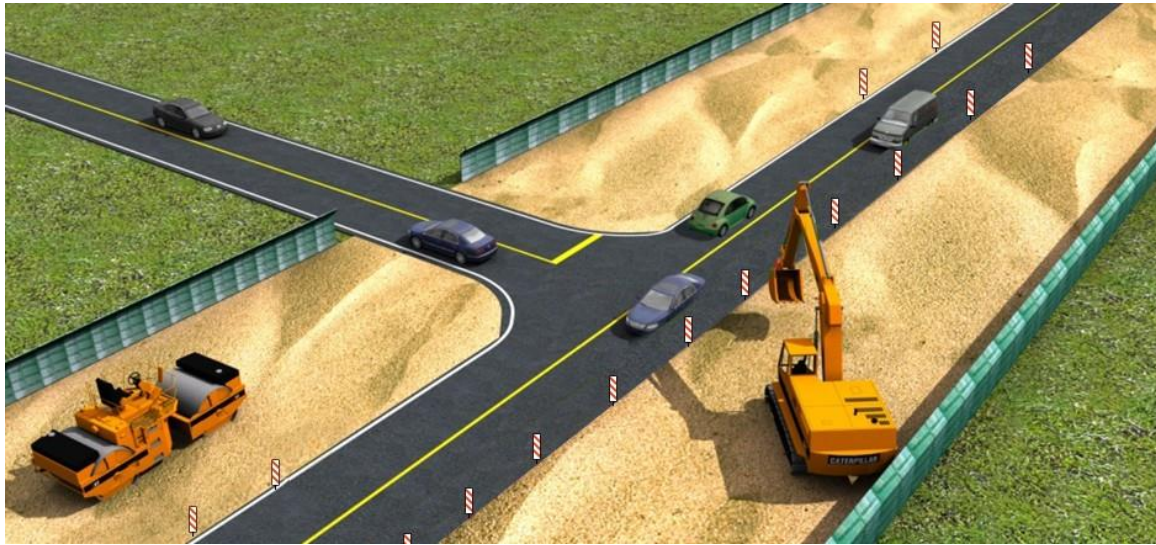
รูปที่ 7.2.2-2 การจัดจราจรสำหรับทางเข้าออก

สำหรับทางเข้า-ออกของพื้นที่สองข้างทางที่มีการปิดกั้น Barrier จะได้มีการเว้นทางเข้า-ออกเพื่อให้ประชาชนในชุมชนและผู้ใช้ทาง สามารถสัญจรได้ตามเดิม แสดงดังรูปที่ 7.2.2-2
