## บทที่ 3

### สภาพสิ่งแวดล้อมปัจจุบัน

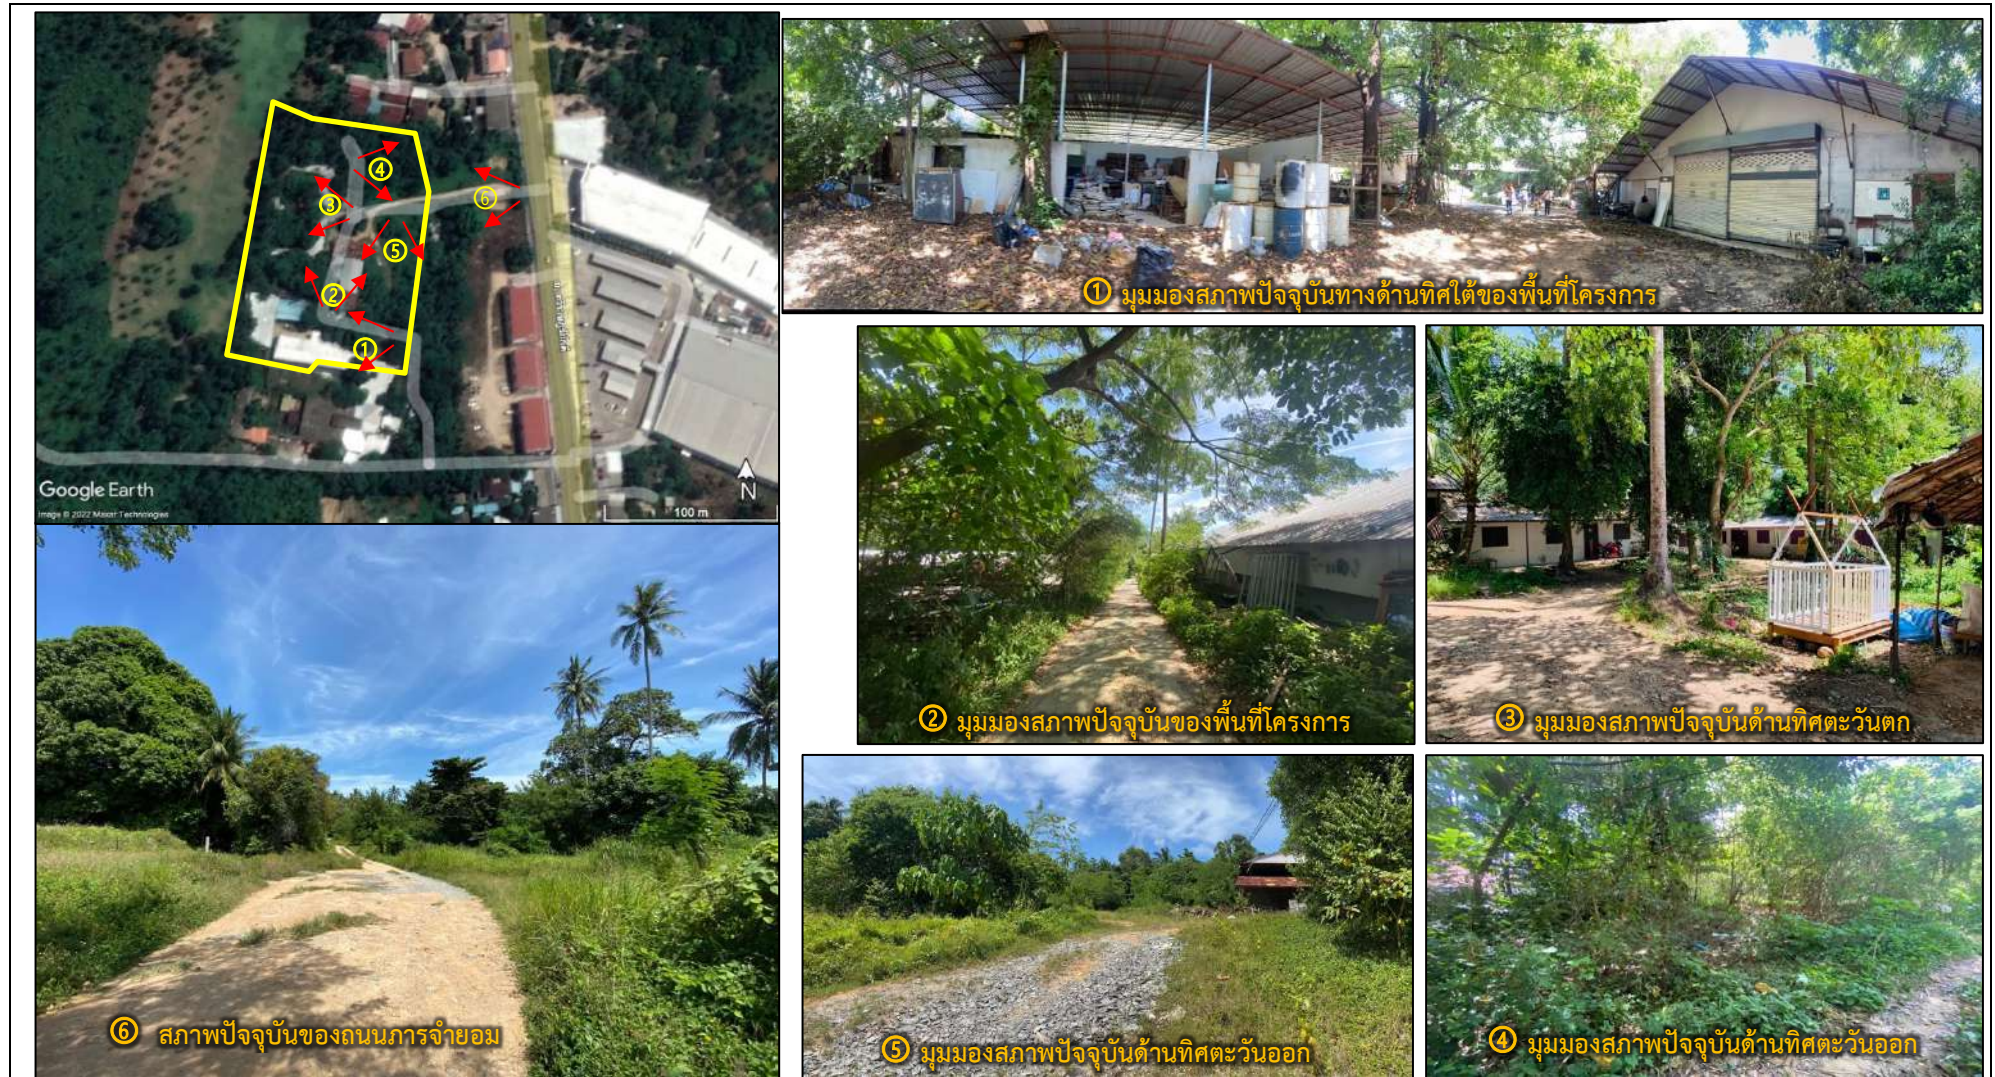
รูปที่ 3.1.1-3 สภาพปัจจุบันของพื้นที่โครงการ

พื้นที่โครงการตั้งอยู่ที่ ทางหลวงแผ่นดินหมายเลข 4169 ตำบลบ่อผุด อำเภอเกาะสมุย จังหวัดสุราษฎร์ธานี อยู่ในเขตความรับผิดชอบของเทศบาลนครเกาะสมุย ดังแสดงในรูปที่ 3.1.1-1 สภาพของพื้นที่โครงการปัจจุบัน เป็นพื้นที่ตั้งบ้านพักอาศัย ขนาดชั้นเดียว จำนวน 3 หลัง และอาคารโกดังเก็บของ ขนาดชั้นเดียว จำนวน 4 อาคาร ดังแสดงในรูปที่ 3.1.1-2 ถึงรูปที่ 3.1.1-3 สำหรับสภาพโดยรอบมีอาณาเขตติดต่อ ดังนี้

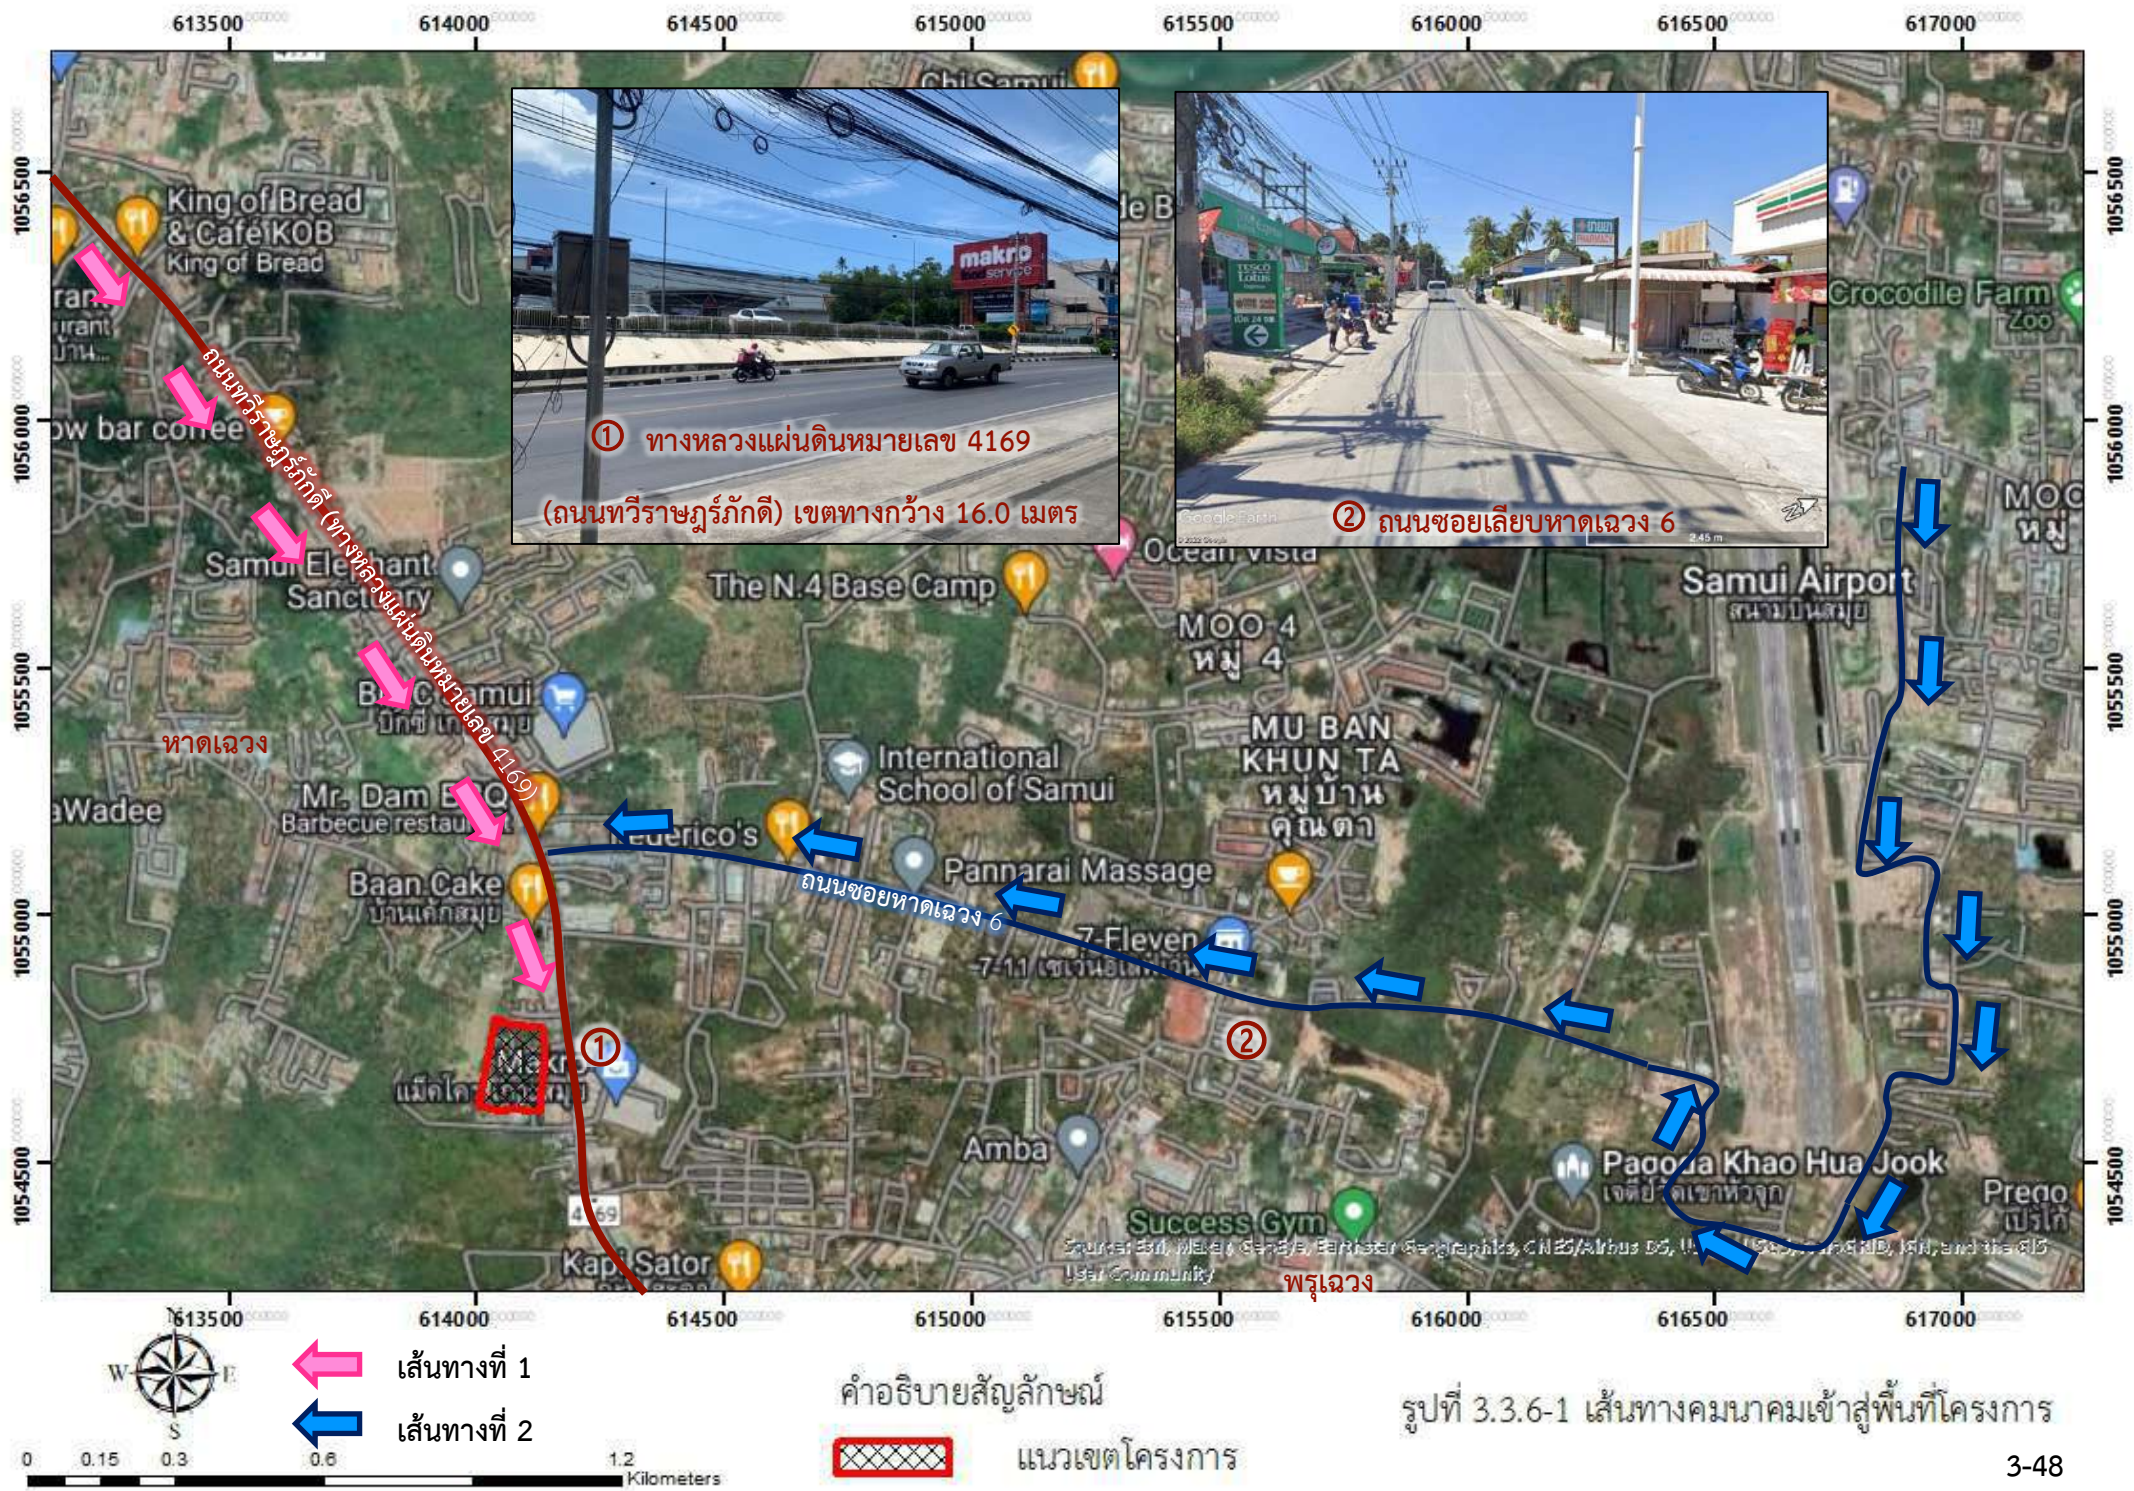
รูปที่ 3.3.6-1 เส้นทางคมนาคมเข้าสู่พื้นที่โครงการ

จากตารางที่ 3.3.6-1 พบว่า บนทางหลวงแผ่นดินหมายเลข 4169 (ถนนทิวราษฎร์ภักดี) มีปริมาณการจราจรสูงสุดในวันธรรมดา คือ ในช่วงเวลาเย็น มีปริมาณการจราจรสูงสุดเท่ากับ 988 คัน/ชั่วโมง โดยส่วนมากเป็น รองลงมาคือ สำหรับในวันหยุดปริมาณการจราจรสูงสุด คือ ในช่วงเวลาเช้า มีปริมาณการจราจรสูงสุดเท่ากับ 966 คัน/ชั่วโมง โดยส่วนมากเป็นรถจักรยานยนต์ รองลงมาคือ รถยนต์ส่วนบุคคล สภาพการจราจรมีความสะดวก ส่วนใหญ่จะเป็นนักท่องเที่ยว และผู้ที่พักอาศัยอยู่ภายในชุมชน
