## บทที่ 3 สภาพสิ่งแวดล้อมปัจจุบัน

ผลการรวบรวมข้อมูลการเจาะสำรวจชั้นดิน จากรายงานผลการทดสอบดิน โครงการก่อสร้างทางหลวงหมายเลข 3471 สาย ต.บางบุตร-ต.ชุมแสง ตอน บ.หนองพะวา - ต.ชุมแสง อ.วังจันทร์ จ.ระยอง ของกรมทางหลวง ซึ่งเป็นข้อมูลชั้นดินที่อยู่ใกล้พื้นที่โครงการมากที่สุด โดยมีระยะห่างประมาณ 13 กิโลเมตร พบว่า ชั้นดินส่วนใหญ่เป็นดินทรายมีสภาพความหนาแน่นระดับปานกลาง โดยมีรายละเอียดโครงสร้างและลักษณะของดินของแต่ละชั้นความลึกดังรูปที่ 3.2.1-3 และตารางที่ 3.2.1-3

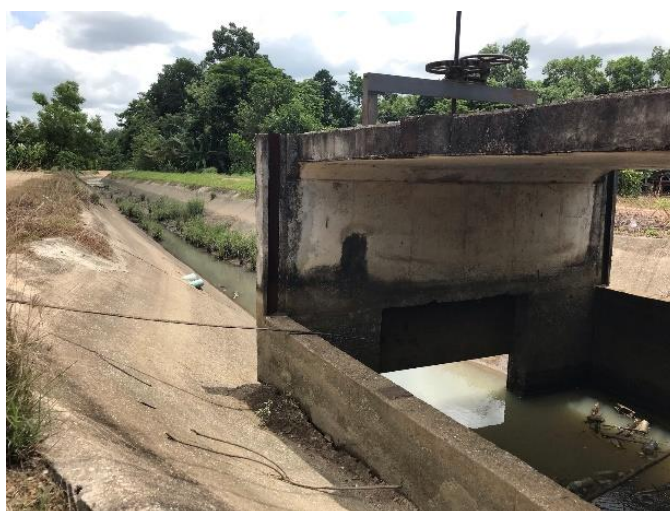
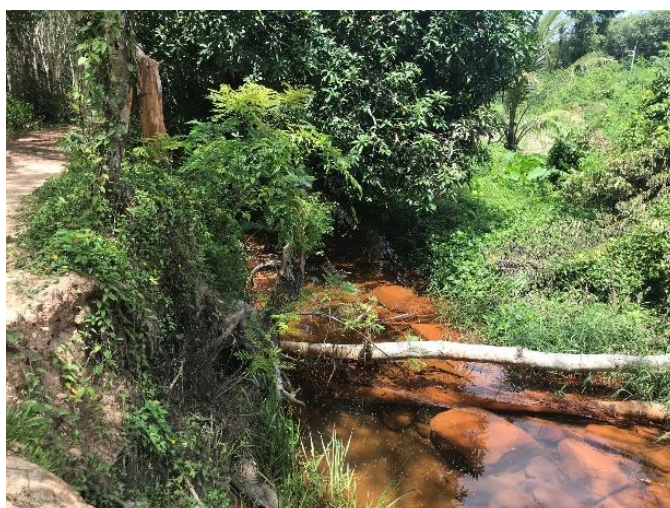
คลองชลประทาน กม.2+591

คลองโบสถ์ กม.3+826

**รูปที่ 3.2.3-1**    สภาพลำน้ำที่ตัดผ่านแนวเส้นทางโครงการ

ชื่อลำน้ำ	กม.	สภาพลำน้ำและการใช้ประโยชน์	ความกว้าง (เมตร)
1. คลองชลประทาน	2+591	ใช้เพื่อการเกษตรและอุปโภค มีน้ำไหลผ่านตามระบบส่งน้ำของการชลประทาน (สภาพการไหลของน้ำขึ้นอยู่กับ การเปิด-ปิดของอ่างเก็บน้ำคลองใหญ่ จึงมีน้ำไหลผ่านไม่ตลอดฤดูกาล)	10
2. คลองโบสถ์	3+826	ใช้เพื่อการเกษตร และการระบายน้ำในพื้นที่ มีน้ำไหลผ่านทุกฤดูกาล	12

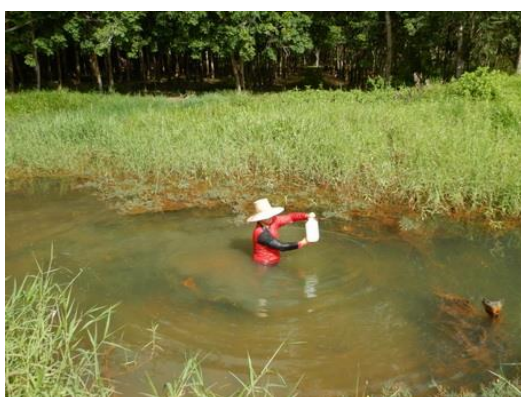
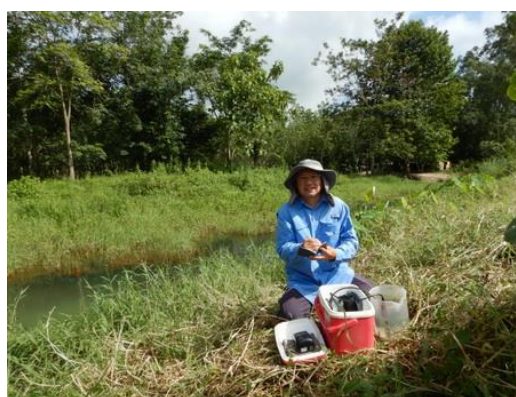
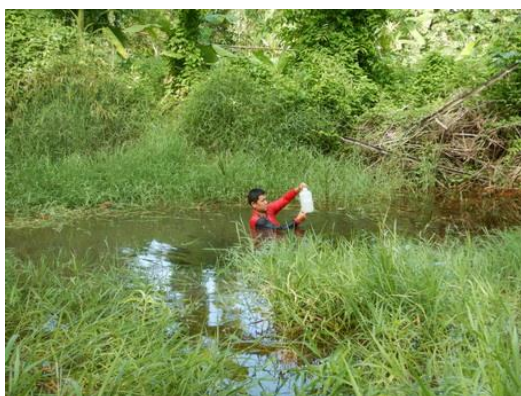
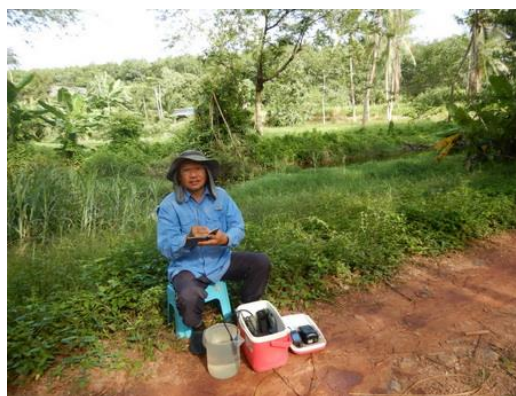
รูปที่ 3.2.3-4 การเก็บตัวอย่างคุณภาพน้ำผิวดินของโครงการ (ตัวแทนฤดูฝน)  
เมื่อวันที่ 5 สิงหาคม 2564

สถานีที่ 1 คลองโบสถ์ก่อนไหลผ่านพื้นที่โครงการ : (W1)

สถานีที่ 2 คลองโบสถ์หลังไหลผ่านพื้นที่โครงการ : (W2)

สรุปผลการตรวจวัดคุณภาพน้ำผิวดินของโครงการ ในช่วงฤดูฝนและช่วงฤดูแล้งทั้ง 2 สถานี แสดงดังรูปที่ 3.2.3-4 ถึงรูปที่ 3.2.3-5 ตารางที่ 3.2.3-5 และภาคผนวก ง

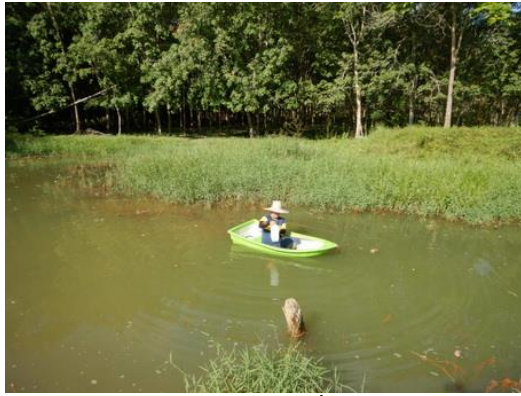
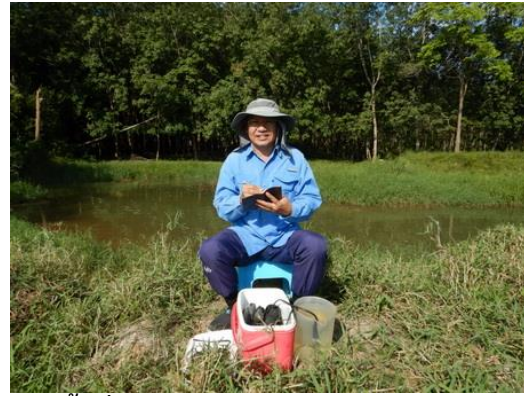
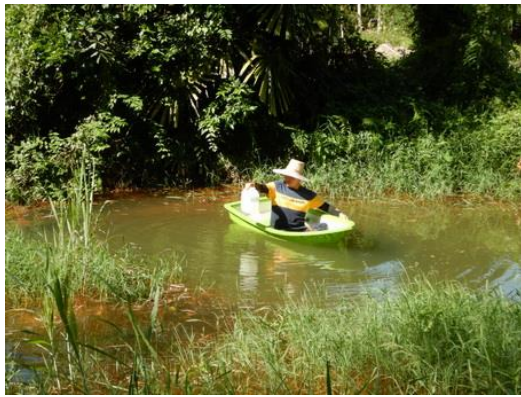
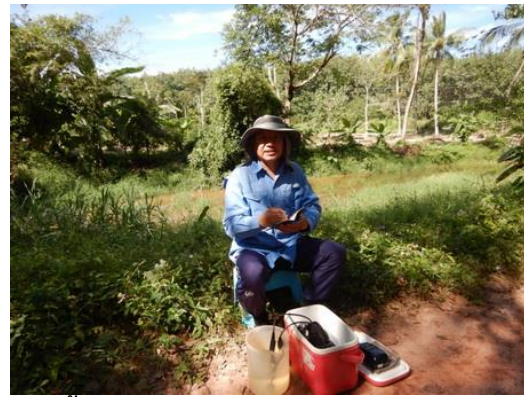
รูปที่ 3.2.3-5 การเก็บตัวอย่างคุณภาพน้ำผิวดินของโครงการ (ตัวแทนฤดูแล้ง)  
เมื่อวันที่ 27 พฤศจิกายน 2564

สถานีที่ 1 คลองโบสถ์ก่อนไหลผ่านพื้นที่โครงการ : (W1)

สถานีที่ 2 คลองโบสถ์หลังไหลผ่านพื้นที่โครงการ : (W2)

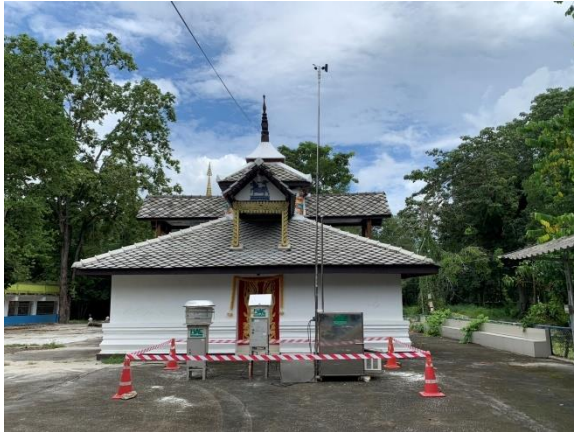
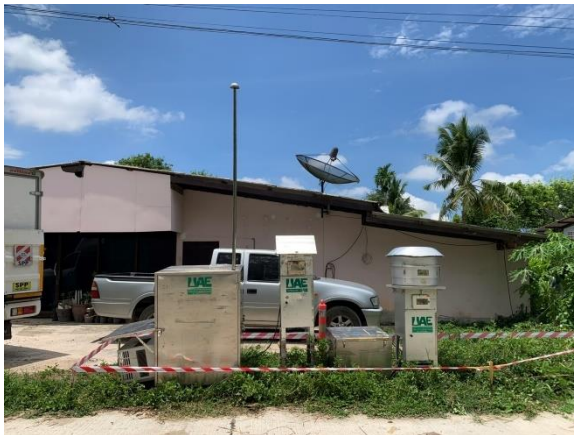
รูปที่ 3.2.4-3 การตรวจวัดคุณภาพอากาศ ความเร็วและทิศทางลมของโครงการ (ตัวแทนฤดูฝน) เมื่อวันที่ 3 - 8 กรกฎาคม 2564

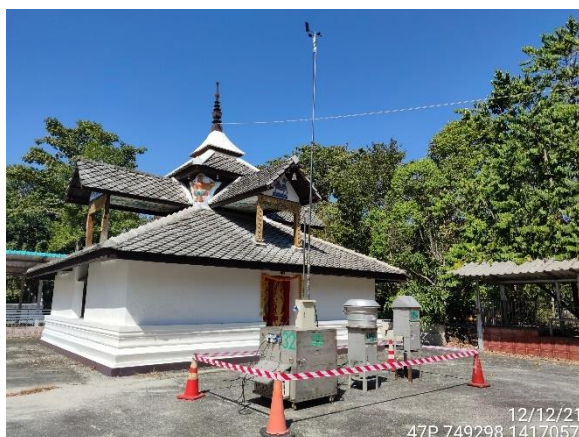
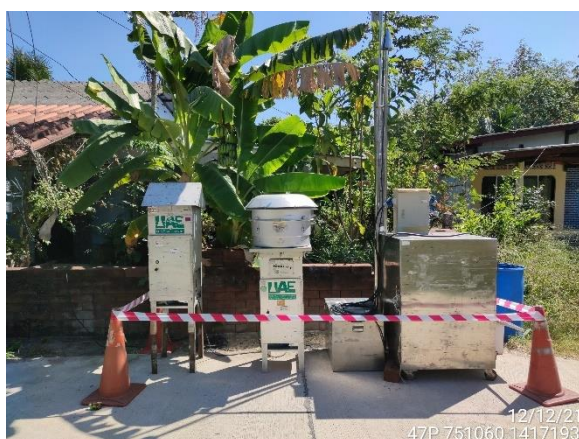
รูปที่ 3.2.4-4 การตรวจวัดคุณภาพอากาศ ความเร็วและทิศทางลมของโครงการ (ตัวแทนฤดูแล้ง) เมื่อวันที่ 11 - 16 ธันวาคม 2564

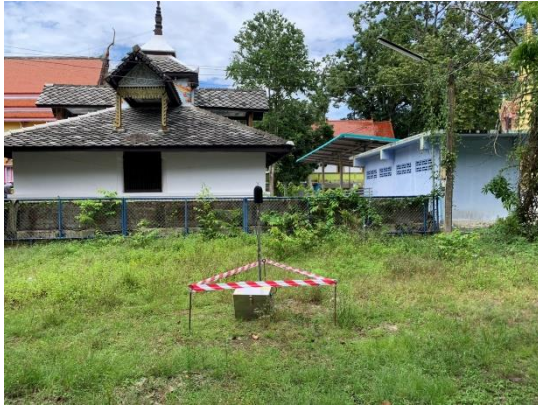
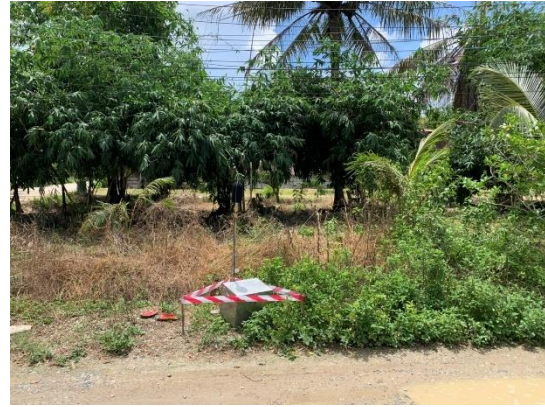
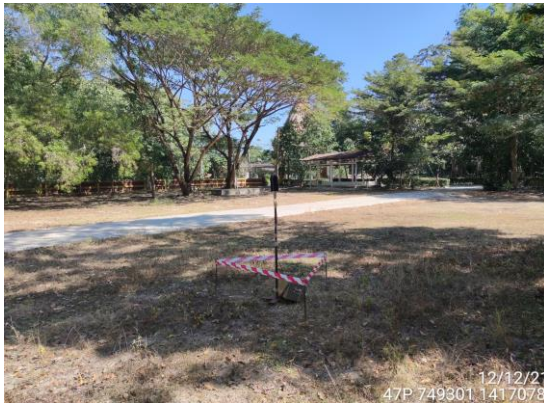
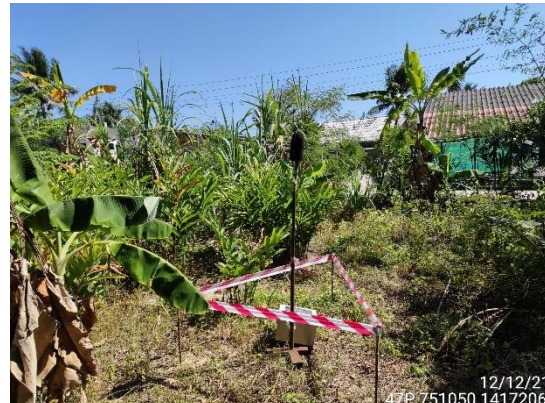
สถานที่ 1 วัดห้วยกรอง

สถานที่ 2 ชุมชนบ้านหนองคล้า

ตัวแทนฤดูฝน เมื่อวันที่ 3 – 8 กรกฎาคม 2564

ตัวแทนฤดูแล้ง เมื่อวันที่ 11 – 16 ธันวาคม 2564

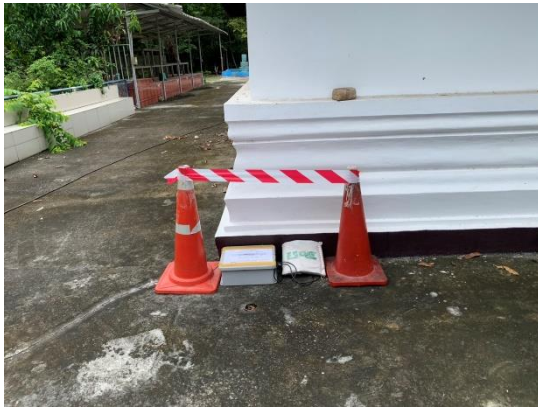
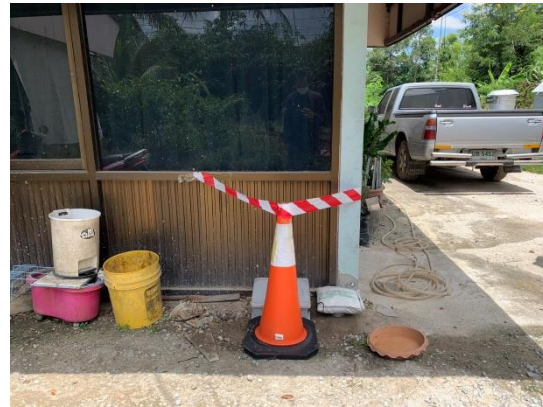
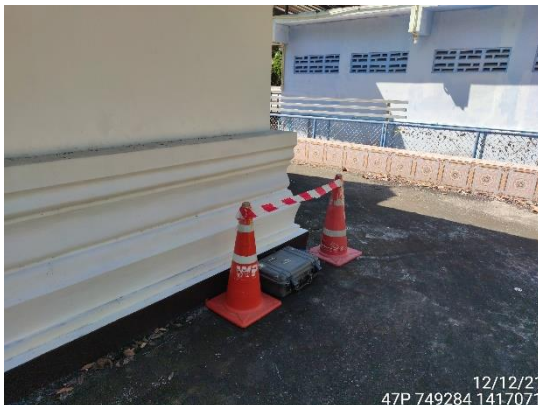
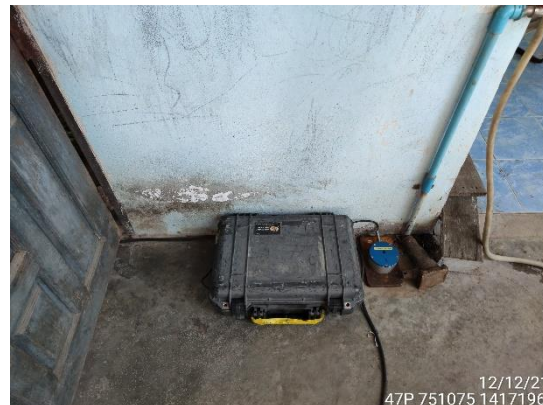
สถานที่ 1 วัดห้วยกรอง

สถานที่ 2 ชุมชนบ้านหนองคล้า

ตัวแทนฤดูฝน เมื่อวันที่ 3 - 8 กรกฎาคม 2564

ตัวแทนฤดูแล้ง เมื่อวันที่ 11 - 16 ธันวาคม 2564

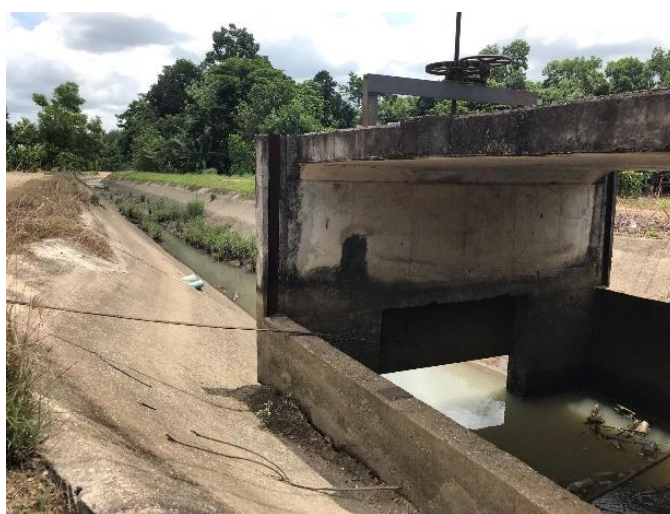
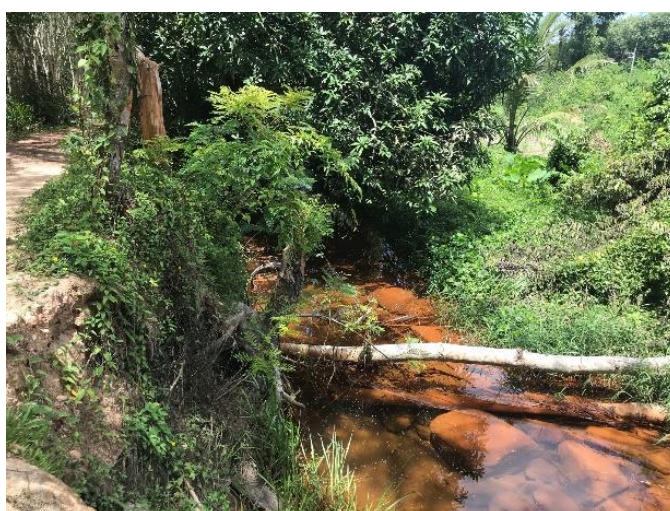
**รูปที่ 3.3.1-3**    **สภาพลำน้ำที่ตัดผ่านแนวเส้นทางโครงการ**

คลองชลประทาน กม.2+591

คลองโบสถ์ กม.3+826

ชื่อลำน้ำ	กม.	สภาพลำน้ำและการใช้ประโยชน์	ความกว้าง (เมตร)	ระดับน้ำ (เมตร)
1. คลองชลประทาน	2+591	ใช้เพื่อการเกษตรและอุปโภค มีน้ำไหลผ่านตามระบบส่งน้ำของการชลประทาน (สภาพการไหลของน้ำขึ้นอยู่กับเปิด-ปิดของอ่างเก็บน้ำคลองใหญ่ จึงมีน้ำไหลผ่านไม่ตลอดฤดูกาล)	10	0.3 – 1.5
2. คลองโบสถ์	3+826	ใช้เพื่อการเกษตร และการระบายน้ำในพื้นที่ มีน้ำไหลผ่านทุกฤดูกาล	12	1 – 1.6

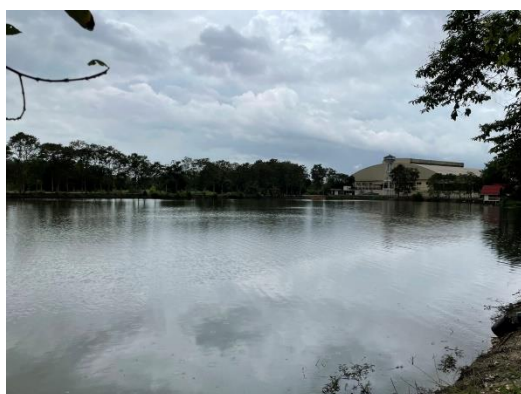
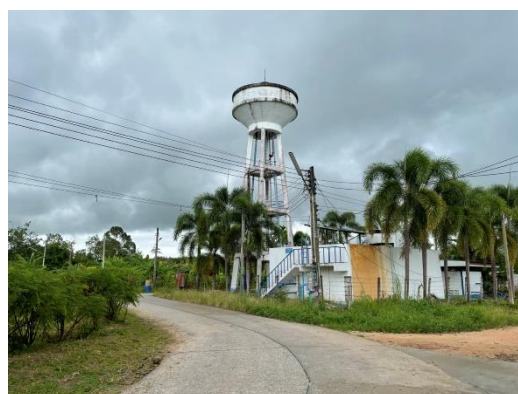
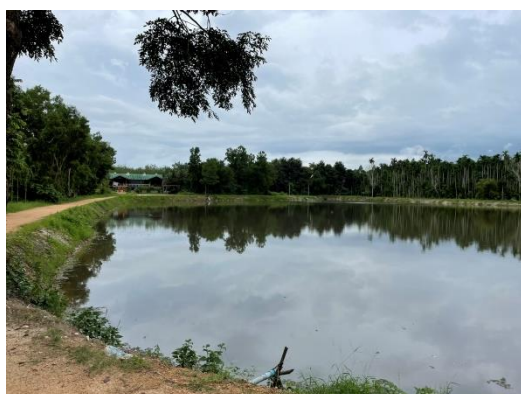
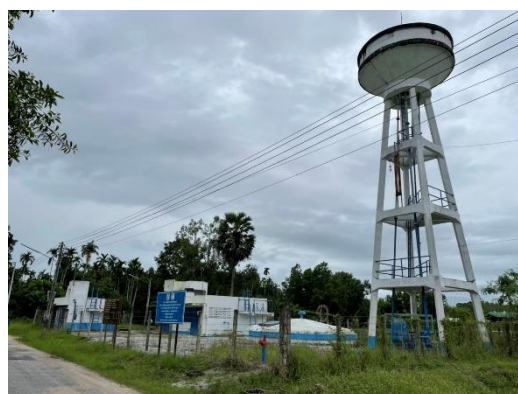
**รูปที่ 3.4.2-1** แหล่งผลิตประปาหมู่บ้านของชุมชนบริเวณพื้นที่ศึกษา

หนองบางบุตร

ประปาบ้านบางบุตร

หนองจำรุง

ประปาบ้านหนองคล้า

ผลการรวบรวมข้อมูลการใช้น้ำในพื้นที่โครงการ ปี 2564 พบว่า ประชาชนที่อาศัยอยู่บริเวณพื้นที่โครงการส่วนใหญ่ใช้น้ำเพื่อการอุปโภคจากประปาหมู่บ้าน โดยหมู่ 2 บ้านบางบุตร มีแหล่งผลิตน้ำประปาจากหนองบางบุตร มีโรงกรองน้ำ และถังจ่ายน้ำ 2 ถัง ขนาดพื้นที่เก็บน้ำ 10 ไร่ ปริมาณน้ำผลิตมีตลอดทั้งปี โดยครัวเรือนที่ใช้บริการประมาณ 700 ครัวเรือน ส่วนหมู่ 3 บ้านหนองคล้า มีแหล่งผลิตน้ำประปาจากหนองจำรุง มีโรงกรองน้ำ และถังจ่ายน้ำ 1 ถัง ขนาดพื้นที่เก็บน้ำ 10 ไร่ ปริมาณน้ำผลิตมีตลอดทั้งปี โดยครัวเรือนที่ใช้บริการประมาณ 245 ครัวเรือน (รูปที่ 3.4.2-1) และมีประชาชนบางส่วนใช้บริการจากการประปาส่วนภูมิภาคสาขาระยองโดยปริมาณน้ำผลิต 1,929,395 ลูกบาศก์เมตร/เดือน ปริมาณน้ำผลิตจำหน่าย 1,575,990 ลูกบาศก์เมตร/เดือน ปัจจุบันมีผู้ใช้บริการจำนวน 81,621 ราย ส่วนการใช้น้ำเพื่อการบริโภคส่วนใหญ่ใช้น้ำดื่มบรรจุขวด หรืออาจใช้น้ำประปาผ่านการกระบวนการต้มฆ่าเชื้อก่อนการบริโภค โดยมีปริมาณน้ำดื่มเพียงพอตลอดปี

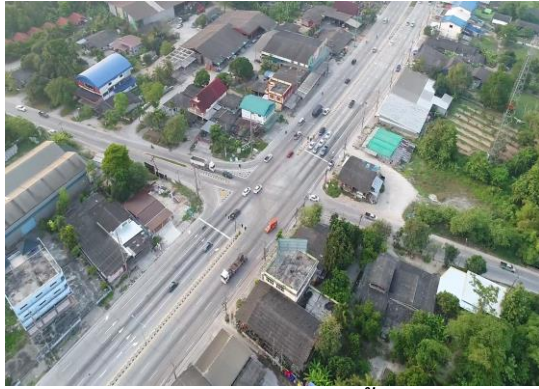
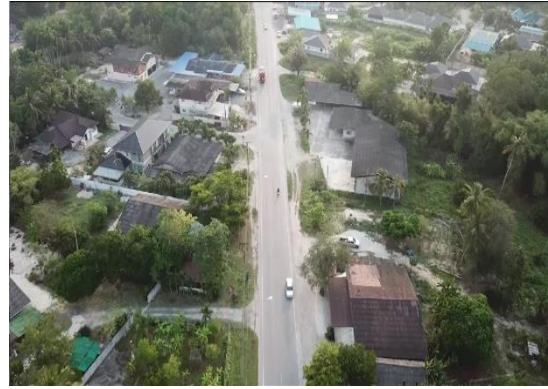
ลักษณะสภาพพื้นที่ ช่วง กม.0+000 ถึง กม.1+800 (แหล่งชุมชน)

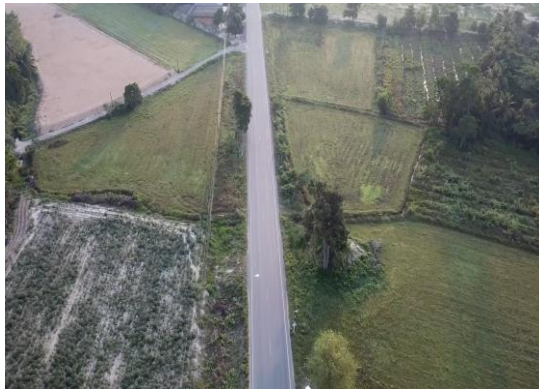
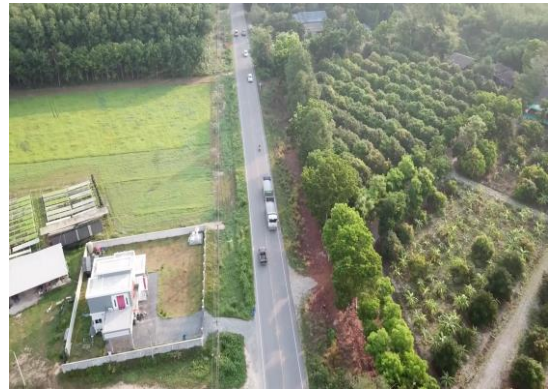
ลักษณะสภาพพื้นที่ กม.2+000 และ กม.3+5000 (ไร่นาสำปะหลังและนาข้าว)

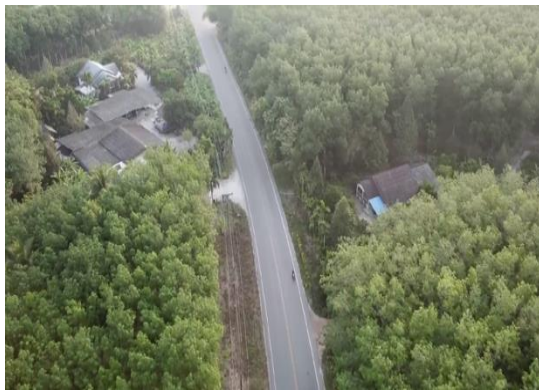
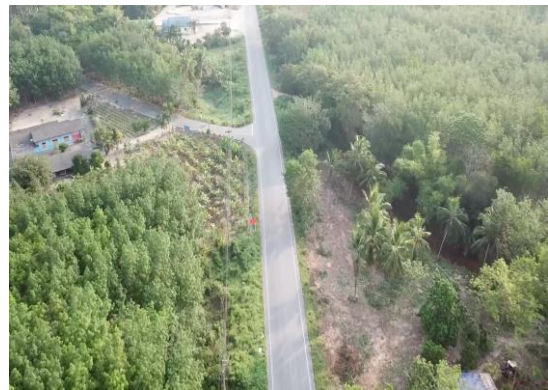
ลักษณะสภาพพื้นที่ ช่วง กม.2+000 ถึง กม.4+000 (สวนยางพารา)

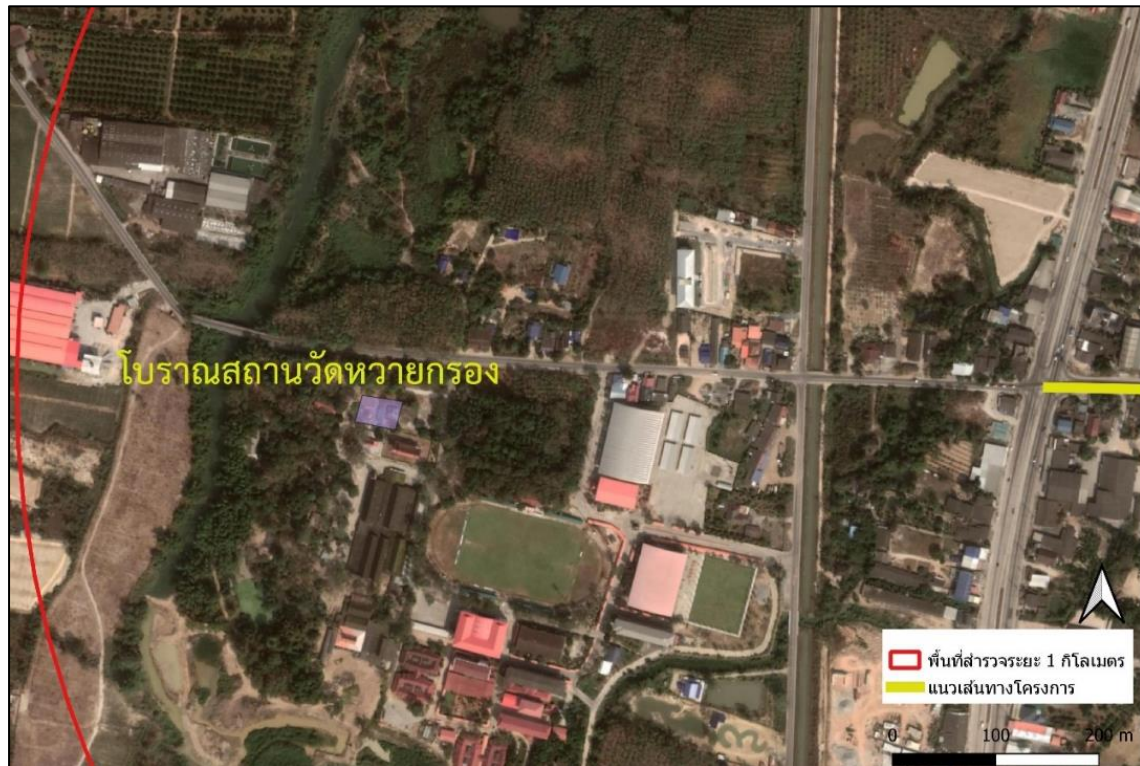
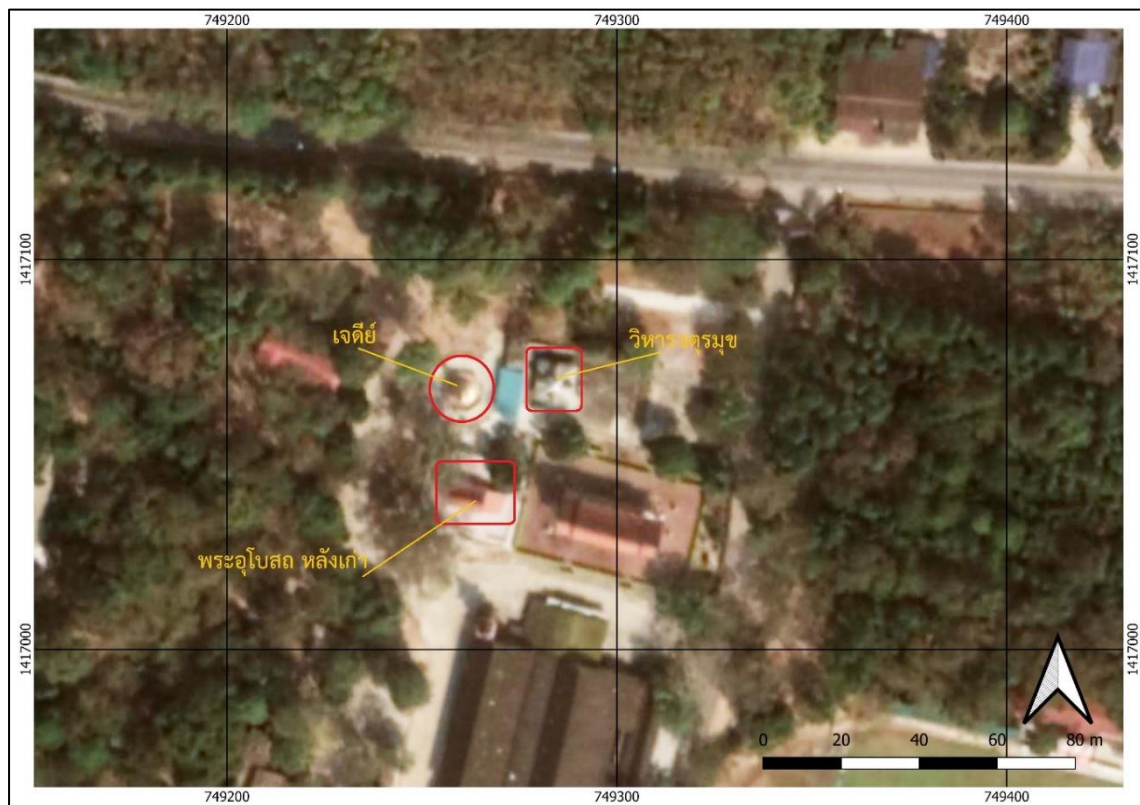
รูปที่ 3.5.8-2 แสดงที่ตั้งของโบราณสถานวัดห้วยกรอง (ที่มา : Google earth, 2021)

ที่ตั้ง : หมู่ 2 ตำบลบางบุตร อำเภอบ้านค่าย จังหวัดระยอง

พิกัด UTM Zone 47P 749285.70 m.E 1417068.40 m.N

ประเภท : โบราณสถาน (ยังไม่ได้ขึ้นทะเบียน)

ระยะห่างจากกึ่งกลางแนวเส้นทางโครงการ : 650 เมตร
