รายงานฉบับสมบูรณ์
รายงานการประเมินผลกระทบสิ่งแวดล้อม
ส่วนที่ 2/2

ชื่อโครงการ	อาคารชุด โอเชียนวิว เรสซิเดนซ์ คอนโดมิเนียม
ที่ตั้งโครงการ	หมู่ที่ 4 ตำบลเชิงทะเล อำเภอถลาง จังหวัดภูเก็ต
ชื่อเจ้าของโครงการ	บริษัท ลาภูน่า แกรนด์ จำกัด
ที่อยู่เจ้าของโครงการ	390/1 หมู่ที่ 1 ถนนศรีสุนทร ตำบลเชิงทะเล อำเภอถลาง จังหวัดภูเก็ต

รายงานการประเมินผลกระทบสิ่งแวดล้อม

โครงการอาคารชุด โอเชียนวิว เรสซิเดนซ์ คอนโดมิเนียม

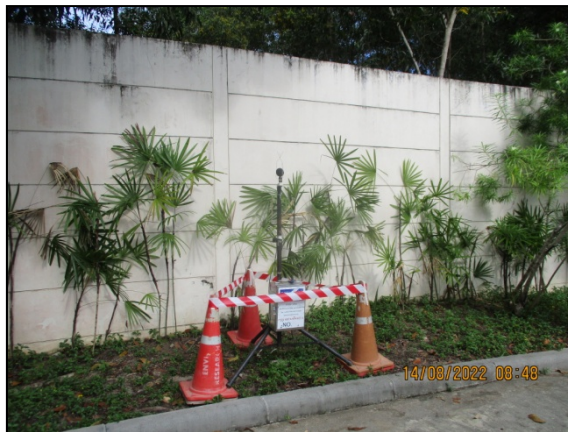
รูปที่ 3-12 ตำแหน่งการตรวจวัดเสียงบริเวณใกล้เคียงพื้นที่โครงการ

สำหรับผลการตรวจวัดระดับเสียง บริเวณใกล้เคียงพื้นที่โครงการ โดยมีระยะห่างจากโครงการ ประมาณ 20 เมตร ในวันที่ 14-17 สิงหาคม 2565 (รูปที่ 3-12) โดย บริษัท ภูเก็ต เอ็นไวรอนเม้นทอล เซอร์วิส จำกัด มอบหมายให้บริษัท เอ็นไวรอนเม้นท์ รีเสิร์ช แอนด์ เทคโนโลยี จำกัด เข้าทำการตรวจวัด รายละเอียดผลการตรวจวัด แสดงดังตารางที่ 3-7

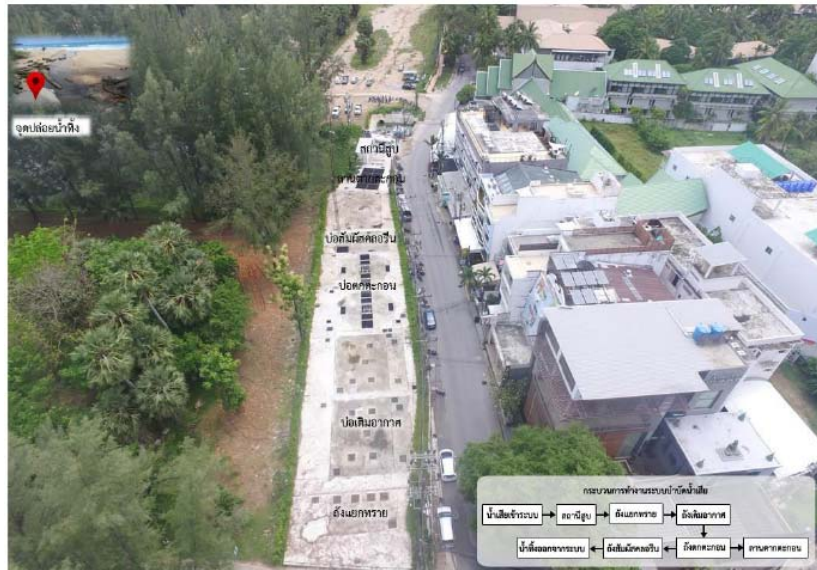
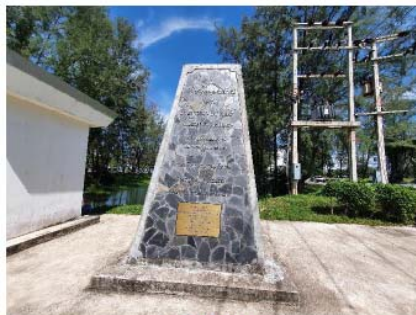
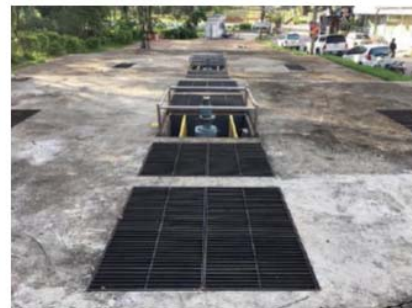
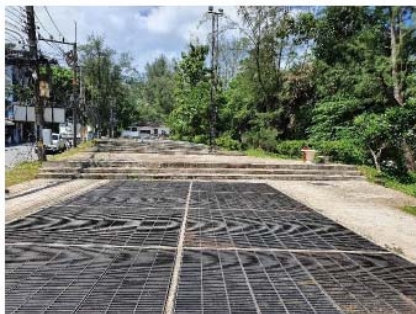
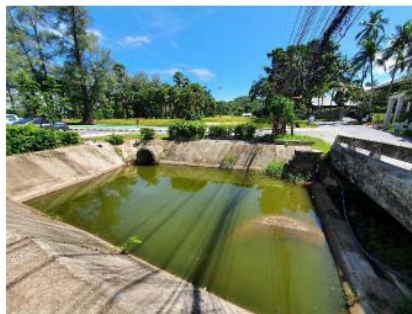
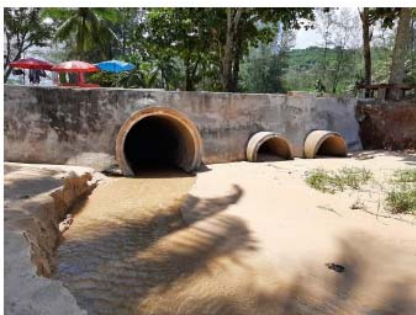
รูปที่ 3-26 แผนผังโรงปรับปรุงคุณภาพน้ำ และสภาพปัจจุบันของพื้นที่โครงการบริเวณหาดสุรินทร์ (ถ่ายเมื่อมิถุนายน 2564)

ป้ายโครงการ

ถังตกตะกอน

ลานตากตะกอน

บ่อเก็บน้ำบำบัดแล้ว

จุดระบายน้ำลงหาดสุรินทร์

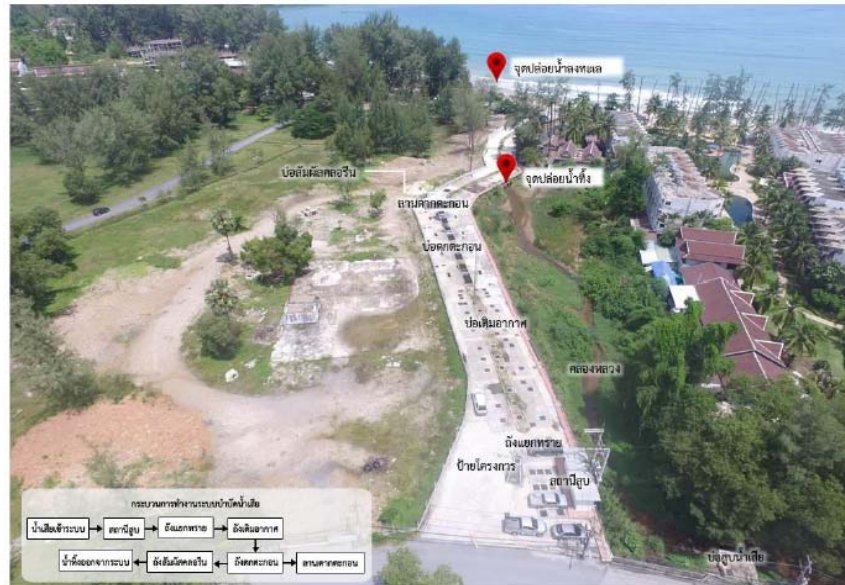
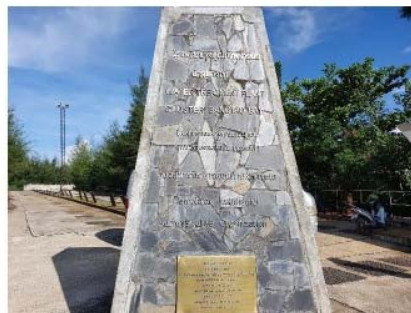
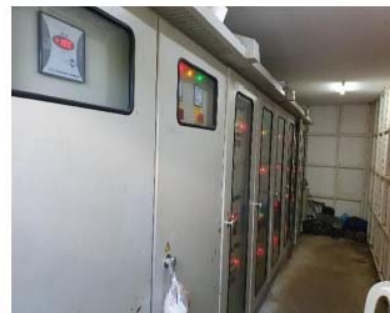
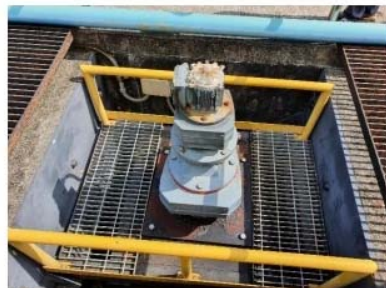
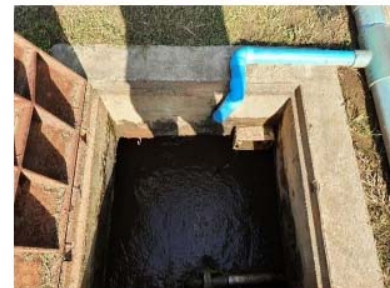
ป้ายโครงการ

ถึงเต็มอากาศ

ถึงตกตะกอน

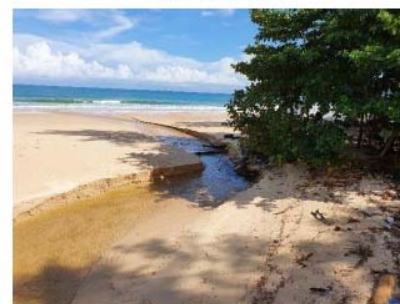
รูปที่ 3-27 แผนผังโรงปรับปรุงคุณภาพน้ำและสภาพปัจจุบันของพื้นที่โครงการบริเวณอ่าวบางเตา (ถ่ายเมื่อมิถุนายน 2564)

จุดระบายน้ำลงหาดบางเทา

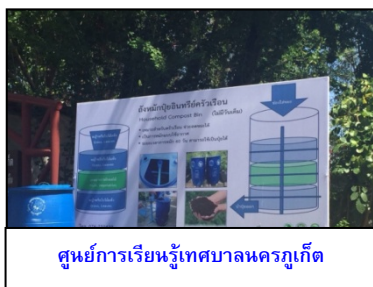
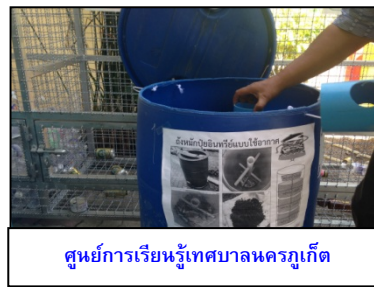
รูปที่ 3-34 ถังหมักปุ๋ยอินทรีย์แบบใช้อากาศ

แนวทางการกำจัดขยะอินทรีย์โดยวิธีใช้ถังหมักปุ๋ยอินทรีย์แบบใช้อากาศ สามารถนำไปใช้กับ ครั้วเรือน สถานประกอบการที่มีเศษขยะเหลือใช้ โดยไม่มีกลิ่นและผลกระทบด้านสิ่งแวดล้อม เทศบาล นครภูเก็ตร่วมกับมูลนิธิเพื่อสิ่งแวดล้อมภูเก็ต ได้คิดค้นต้นแบบถังหมักปุ๋ยอินทรีย์แบบใช้อากาศ เพื่อช่วย ลดปริมาณขยะอินทรีย์อย่างยั่งยืน

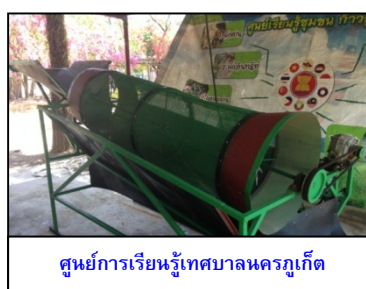
รูปที่ 3-35 โรงเลี้ยงไส้เดือนดินเครื่องแยกปุ๋ยไส้เดือน

ปุ๋ยหมักมูลไส้เดือนดิน (Vermicompost) หมายถึง เศษซากอินทรีย์วัตถุต่างๆ รวมทั้งดินและ จุลินทรีย์ที่ไส้เดือนดินกินเข้าไปแล้วผ่านกระบวนการย่อยสลาย อินทรีย์วัตถุเหล่านั้นภายในลำไส้ของ ไส้เดือนดิน แล้วจึงขับถ่ายเป็นมูลออกมาทางรูทวาร ซึ่งมูลที่ได้จะมีลักษณะเป็นเม็ดสีดำ มีธาตุอาหารพืช อยู่ในรูปที่พืชสามารถนำไปใช้ได้ ในปริมาณที่สูงและมีจุลินทรีย์จำนวนมาก ซึ่งในกระบวนการผลิตปุ๋ยหมัก โดยใช้ไส้เดือนดินขยะอินทรีย์ที่ไส้เดือนดินกิน เข้าไป และผ่านการย่อยสลายในลำไส้แล้วขับถ่ายออกมา มูลไส้เดือนดินที่ได้เรียกว่า “ปุ๋ยหมักมูลไส้เดือนดิน”

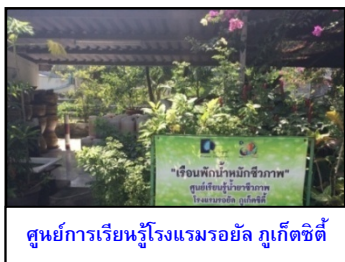
รูปที่ 3-36 โรงปุ๋ยหมักชีวภาพ

น้ำหมักชีวภาพ หรือ EM (Effective Microorganisms) คือ สารละลายที่ได้จากการย่อยสลายเศษวัสดุเหลือใช้จากส่วนต่างๆของพืชหรือสัตว์ โดยการหมักในสภาพไร้อากาศ ประโยชน์น้ำหมักชีวภาพ เช่น ใช้เป็นหัวเชื้อในการทำปุ๋ยหมักอินทรีย์ ใช้ในการกำจัดน้ำเสียและการเพาะเลี้ยงสัตว์น้ำ ใช้ทำความสะอาดพื้นที่เลี้ยงสัตว์ ใช้บำบัดดินเหม็นต่างๆ เช่น ห้องส้วม กองขยะ ท่อระบายน้ำ และใช้แทนปุ๋ยเคมี

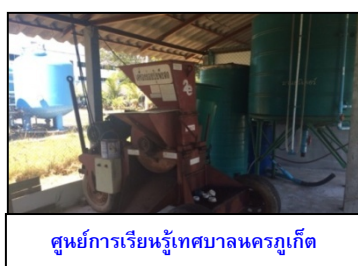
รูปที่ 3-41 เครื่องย่อยปุ๋ยพืชสด

เครื่องย่อยปุ๋ยพืชสด ช่วยในการหั่นย่อยวัสดุทางการเกษตร กิ่งไม้ ใบไม้ เพื่อนำมาใช้เป็นปุ๋ยพืชสด อีกทั้งช่วยลดปัญหาทางด้ายมลภาวะสิ่งแวดล้อม ที่เกิดจากการเผา และสามารถเข้ากระบวนการผลิตก๊าซชีวภาพ

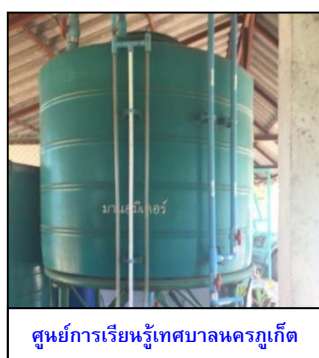
รูปที่ 3-42 เครื่องผลิตก๊าซชีวภาพ (biogas)

พืชสดที่ผ่านกระบวนการย่อยเรียบร้อยแล้วนำไปผ่านกระบวนการกรองเก็บเพื่อให้เปลี่ยนสภาพเป็นพืชหมัก สำหรับพืชที่ถูกหมักแล้วจะนำมาผ่านกระบวนการผลิตก๊าซชีวภาพ โดยจะผ่านบ่อหมักกรดเพื่อให้สารอินทรีย์ขนาดใหญ่เปลี่ยนเป็นสารอินทรีย์ขนาดเล็กที่ละลายน้ำและเปลี่ยนเป็นกรดอินทรีย์ ซึ่งเป็นสารตั้งต้นในการผลิตก๊าซชีวภาพต่อไป หลังจากนั้นจะนำผลิตภัณฑ์จากบ่อหมักกรดไปใส่ในถังหมักมีเทน ซึ่งในถังนี้กรดอินทรีย์จะถูกจุลินทรีย์ใช้เป็นสารอาหารเพื่อทำการผลิตก๊าซชีวภาพต่อไป

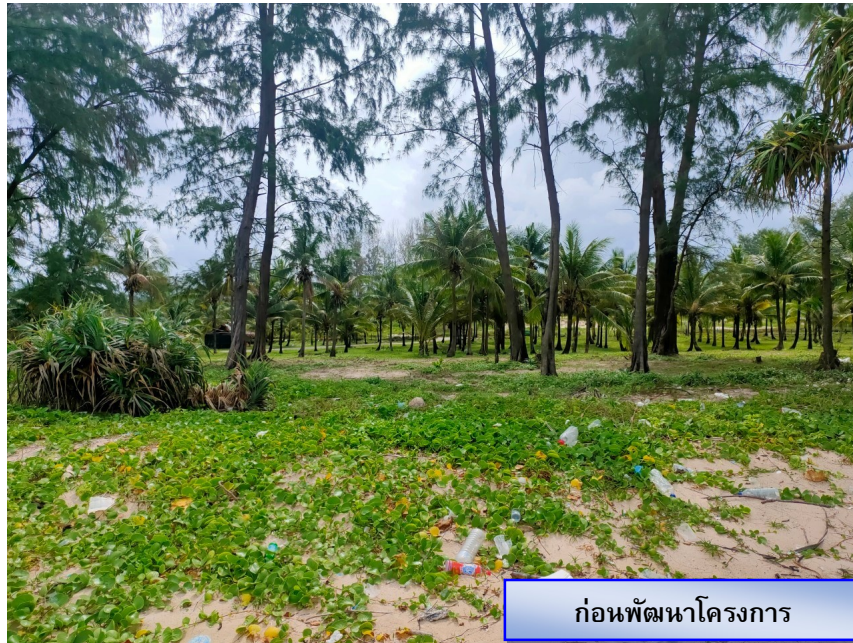
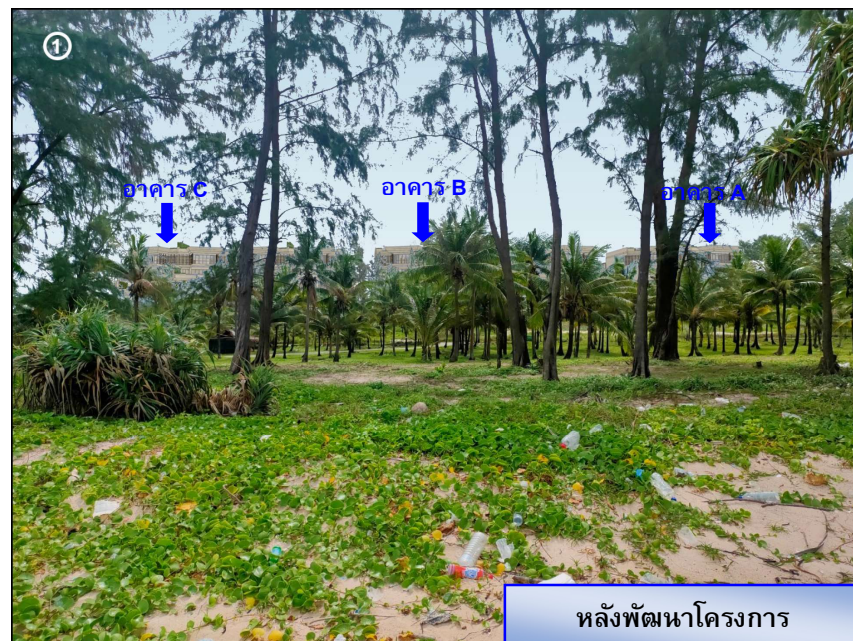
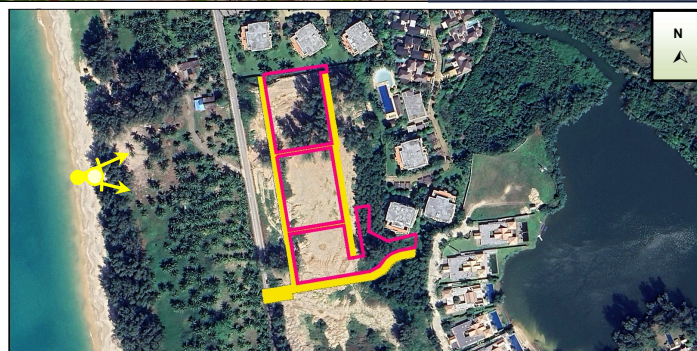
รูปที่ 4-17 ภาพเชิงซ้อนเปรียบเทียบก่อนและหลังมีโครงการ มุมมองด้านหาดลายัน

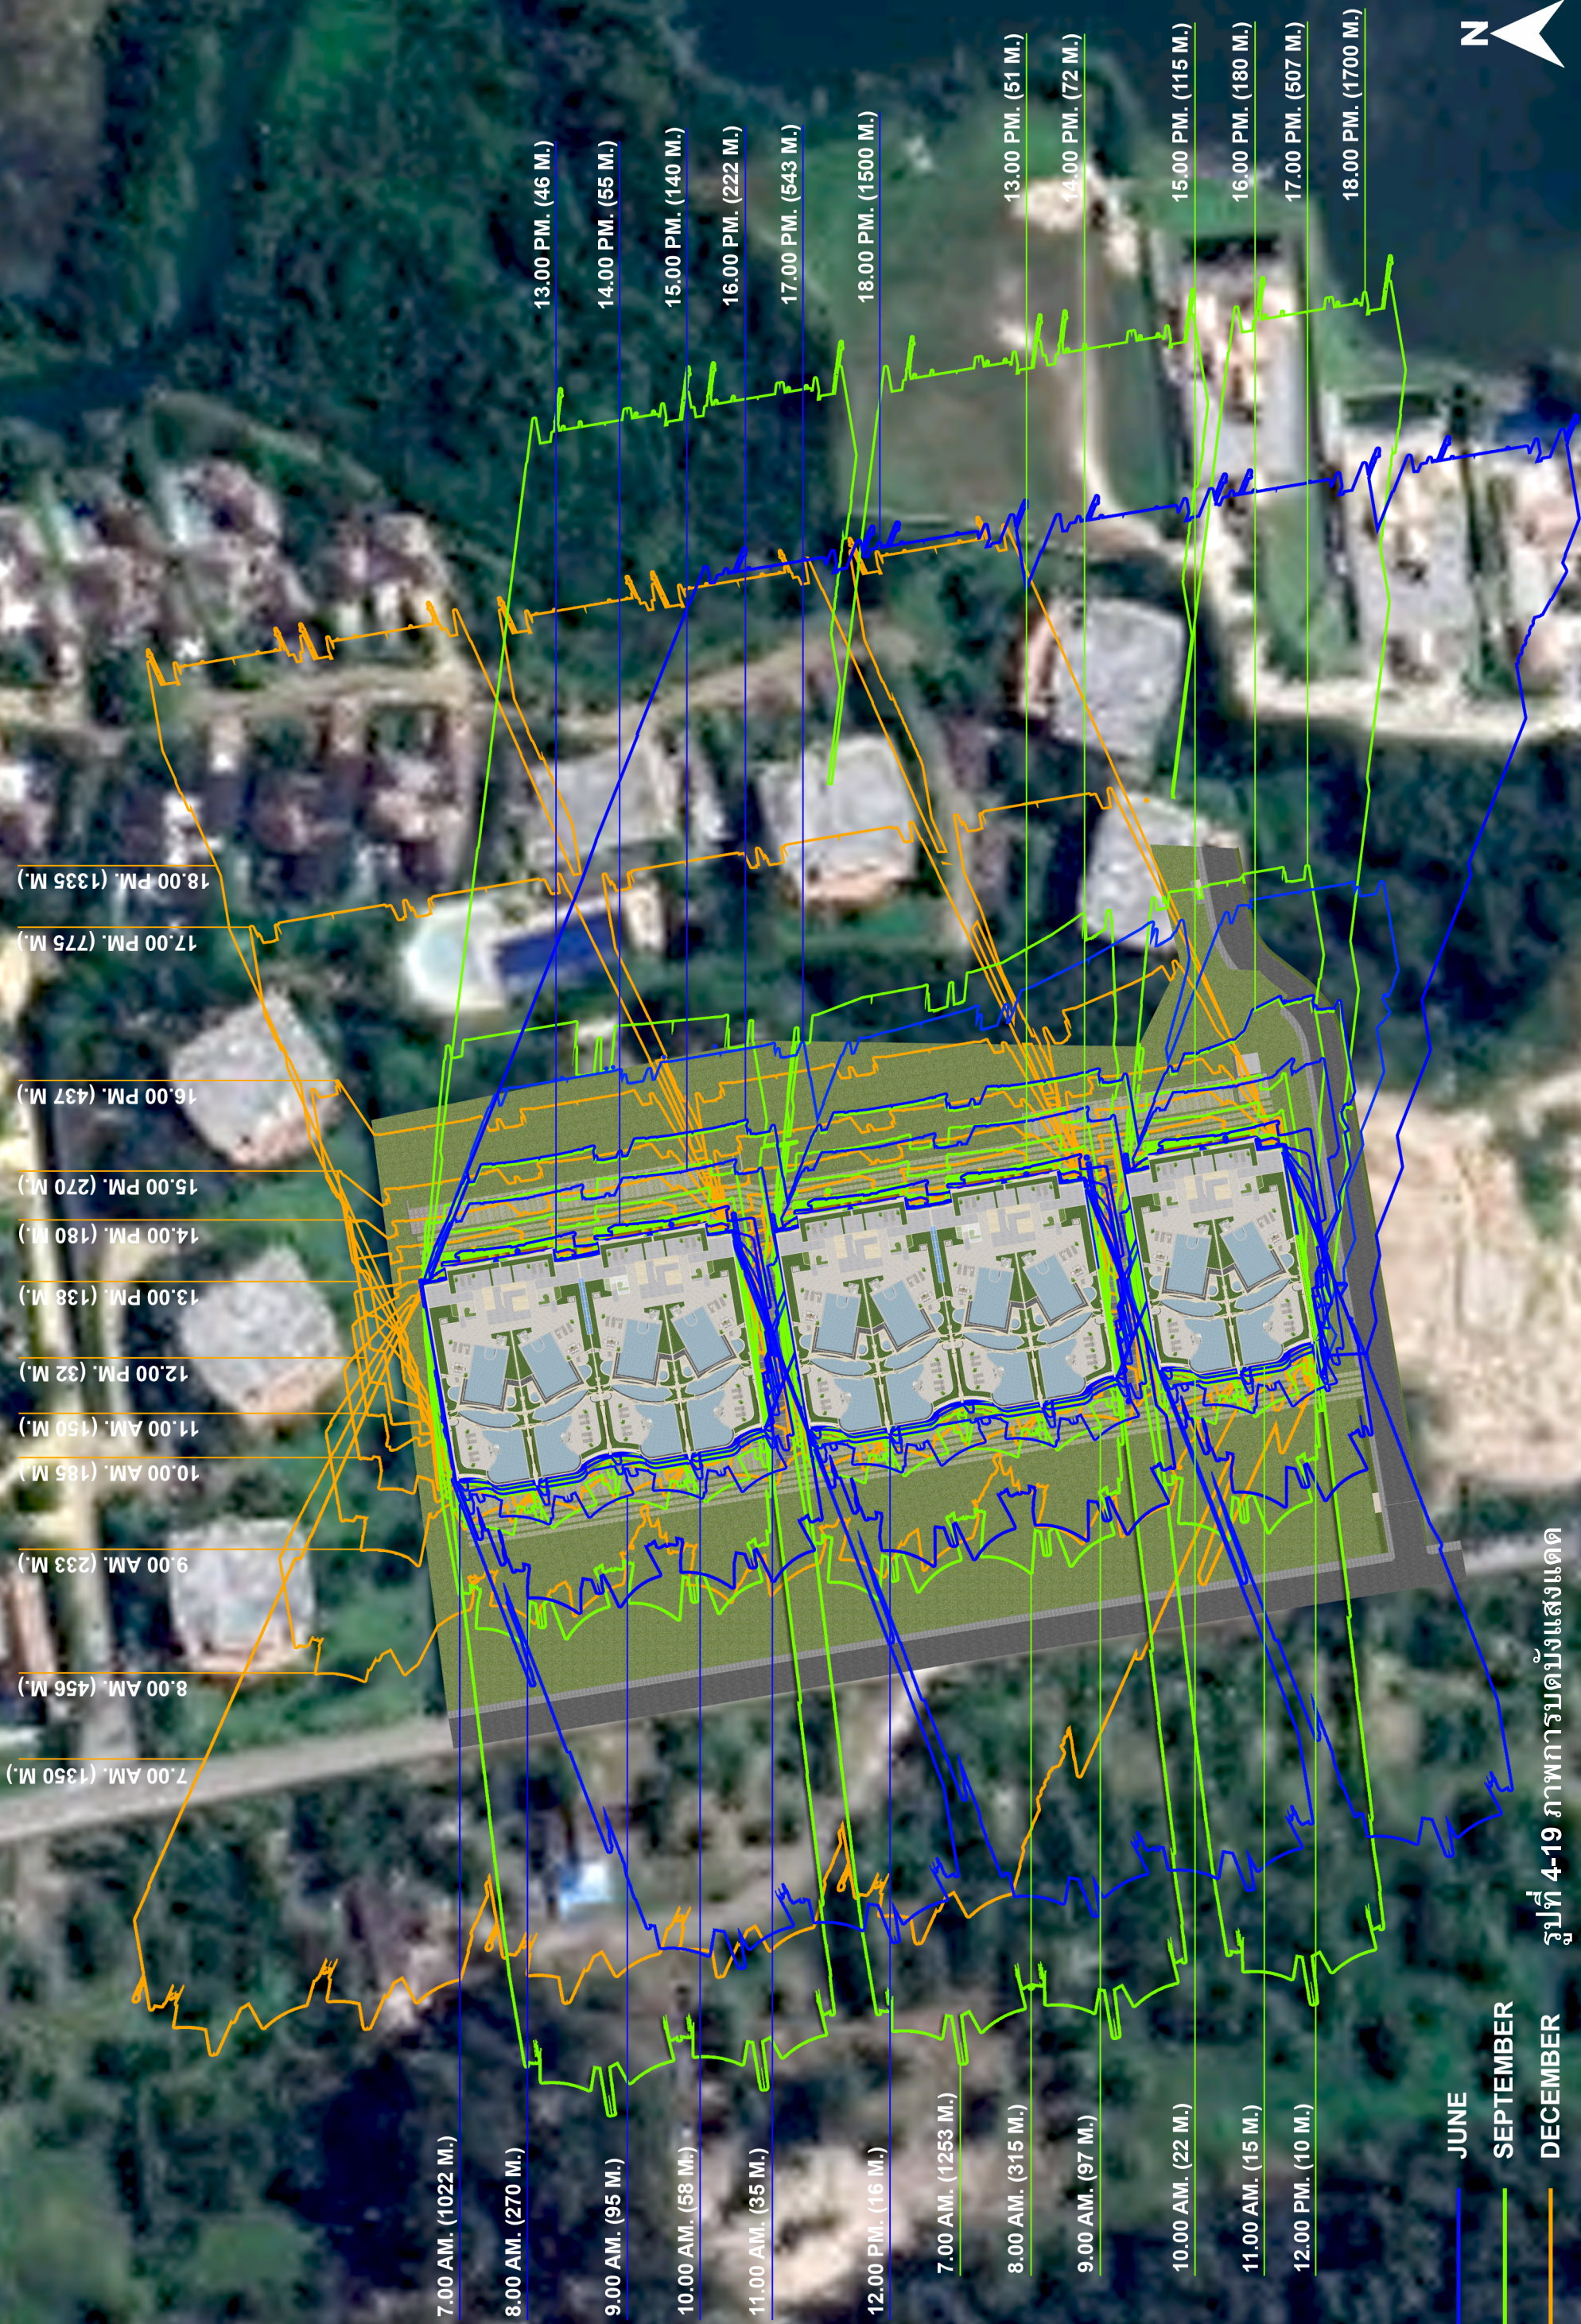
รูปที่ 4-19 ภาพการบดบังแสงแดด

BANYAN TREE PLATEAU - JUNE - SEPTEMBER - DECEMBER
