บทที่ 3

สภาพแวดล้อมปัจจุบัน

3.1 ทรัพยากรสิ่งแวดล้อมทางกายภาพ

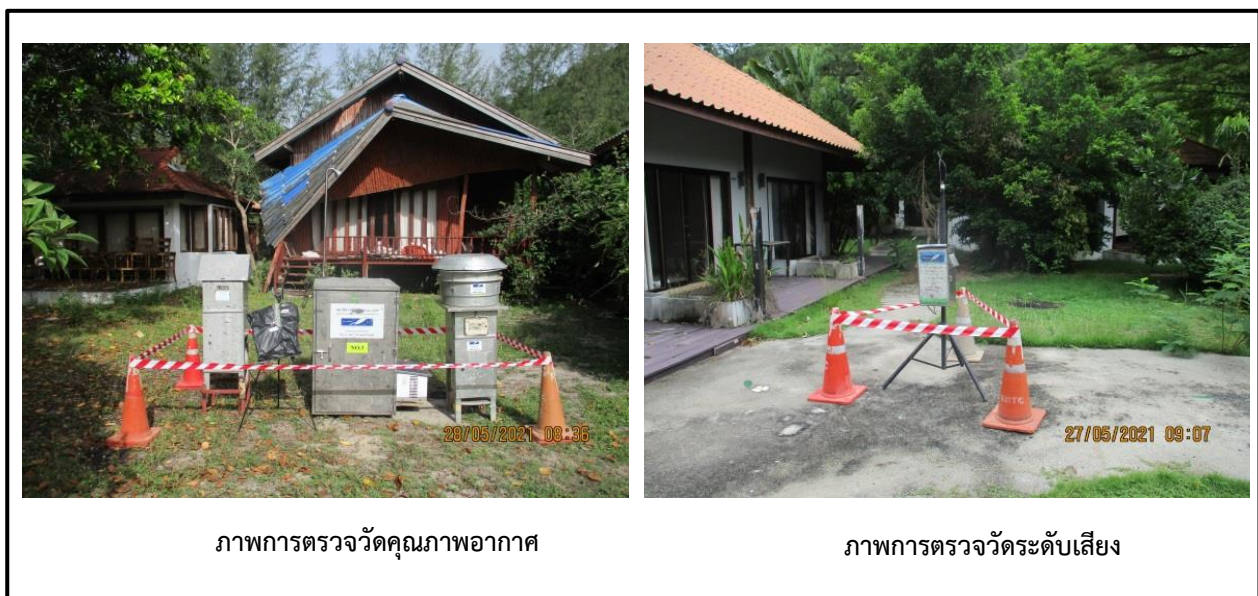
รูปที่ 3.1.7-1 ตำแหน่งการตรวจวัดคุณภาพอากาศและเสียงบริเวณพื้นที่โครงการ

ทั้งนี้ จะเห็นได้ว่าคุณภาพอากาศที่ตรวจวัดได้บริเวณพื้นที่โครงการมีค่าไม่เกินค่ามาตรฐานตามประกาศคณะกรรมการสิ่งแวดล้อมแห่งชาติ ฉบับที่ 10 (พ.ศ.2538) ฉบับที่ 12 (พ.ศ.2538) ฉบับที่ 21 (พ.ศ.2544) ฉบับที่ 24 (พ.ศ.2547) ฉบับที่ 28 (พ.ศ.2550) และฉบับที่ 33 (พ.ศ. 2552) รายละเอียดดังตารางที่ 3.1.7-1 และตารางที่ 3.1.7-2 (ดังภาคผนวก 9)

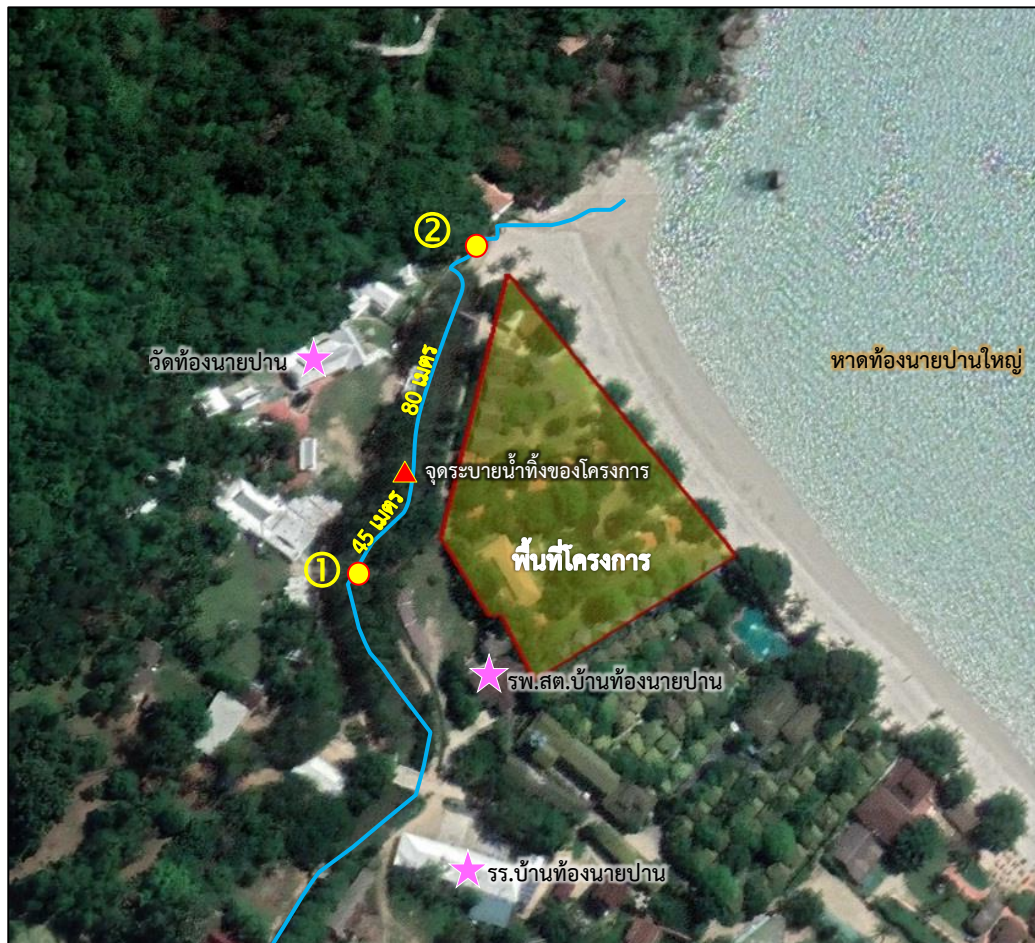
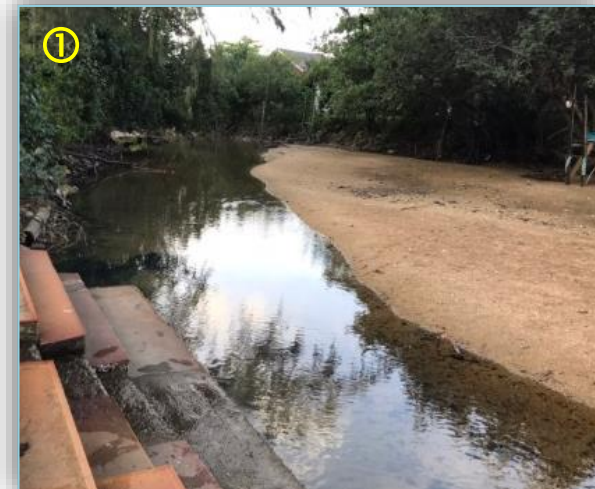
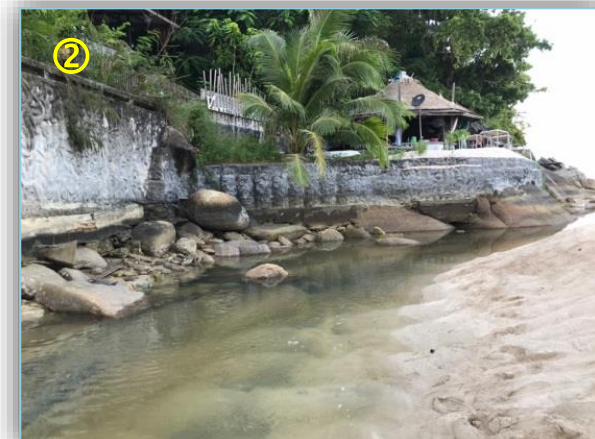
รูปที่ 3.1.9-1 ตำแหน่งจุดเก็บตัวอย่างน้ำคลองท้องนายปาน ณ วันที่ 30 มิถุนายน 2565

จุดเก็บตัวอย่างน้ำ จุดที่ 1

จุดเก็บตัวอย่างน้ำ จุดที่ 2

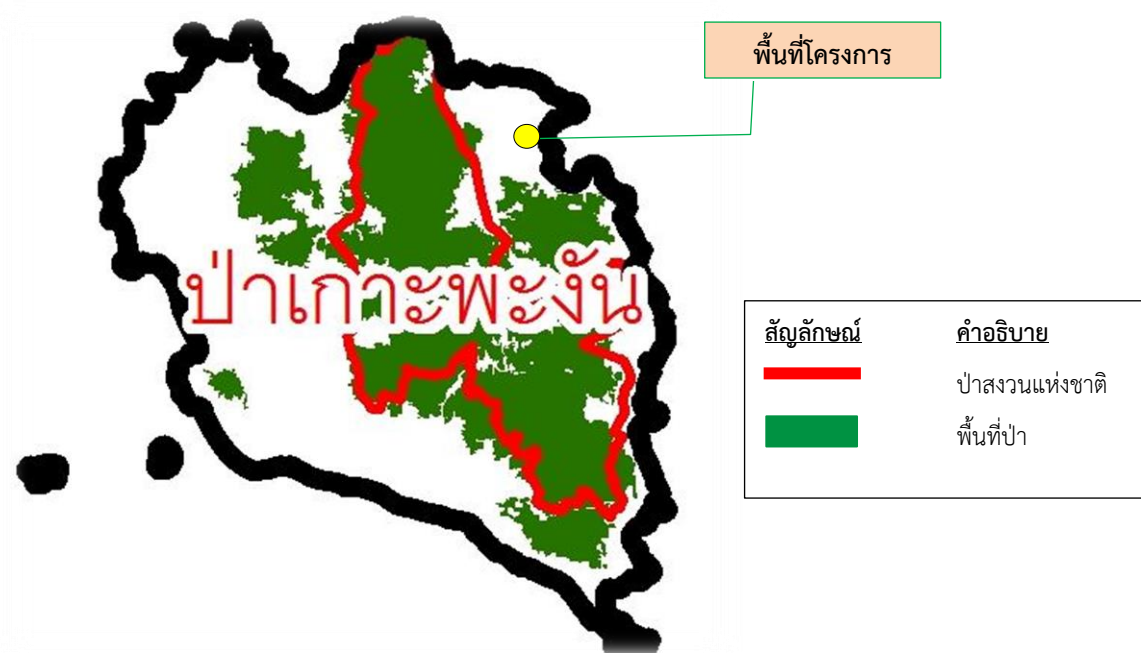
รูปที่ 3.2.1-1 แผนที่แสดงพื้นที่ป่าไม้ เกาะพะงัน จังหวัดสุราษฎร์ธานี

5) **ป่าเขาลาดไม้แก้ว** ครอบคลุมพื้นที่ในท้องที่หมู่ 5 ตำบลบ้านใต้ อำเภอเกาะพะงัน มีสภาพเป็นป่าตามกฎหมายป่าไม้ เนื้อที่ 2,500 ไร่ หรือ 4 ตารางกิโลเมตร

6) **ป่าเขาไฟไหม้** ครอบคลุมพื้นที่ในท้องที่หมู่ 5 ตำบลบ้านใต้ อำเภอเกาะพะงัน มีสภาพเป็นป่าตามกฎหมายป่าไม้ เนื้อที่ 150 ไร่ หรือ 0.24 ตารางกิโลเมตร

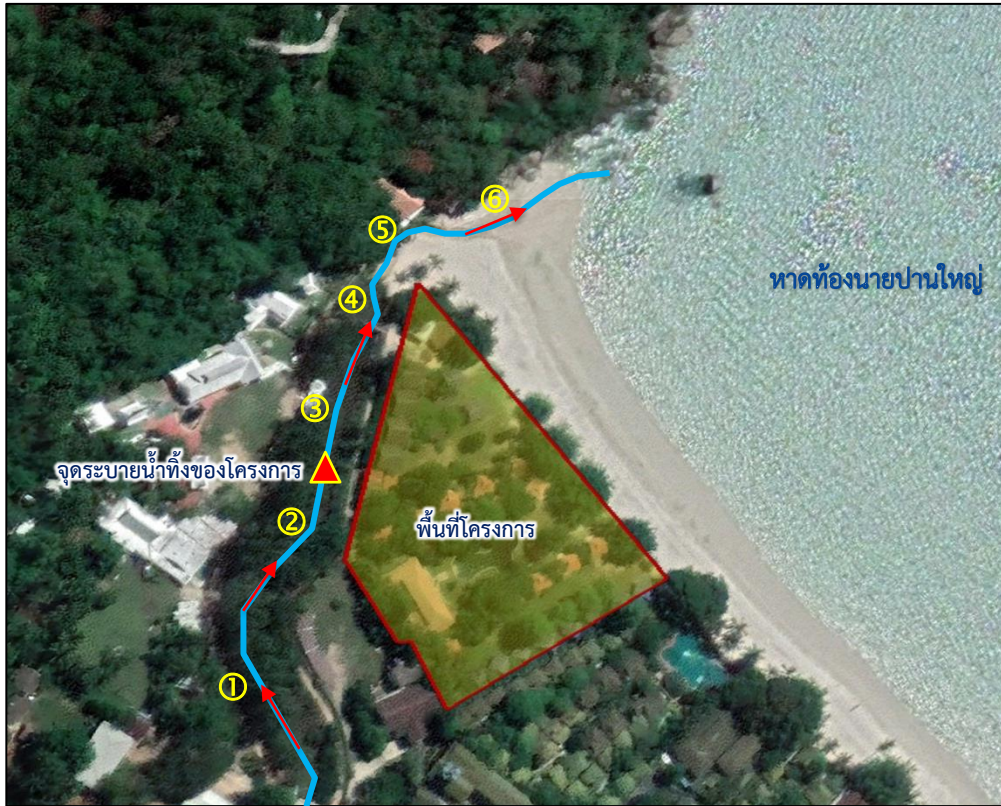
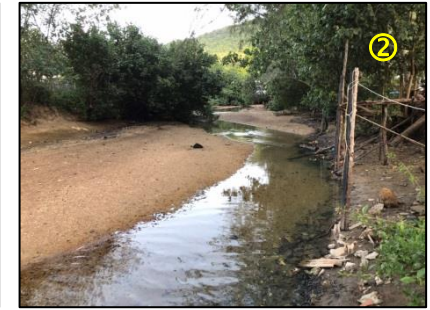
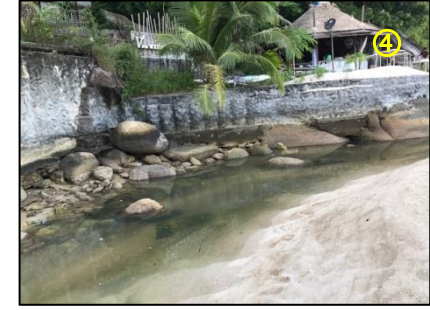
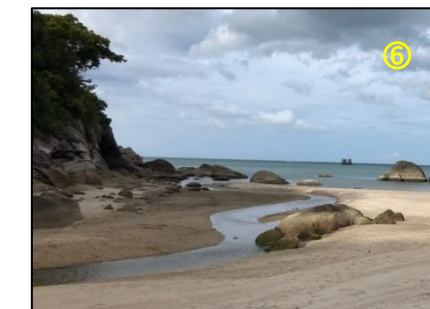
รูปที่ 3.2.2-1 สภาพลำคลองสาธารณประโยชน์ ด้านทิศเหนือของพื้นที่โครงการ และโครงข่ายการระบายน้ำออกสู่ภายนอกพื้นที่โครงการ

สำหรับคลองคลองสาธารณะประโยชน์ (คลองท้องนายปาน) อยู่ห่างจากพื้นที่โครงการประมาณ 6 เมตร จากการตรวจสอบสภาพปัจจุบันของคลองท้องนายปานเมื่อวันที่ 28 กันยายน พ.ศ.2565 พบว่า คลองดังกล่าวมีความยาวตลอดแนวเขตพื้นที่โครงการ ประมาณ 100 เมตร กว้างประมาณ 5-19 เมตร (จากการวัดตามสภาพพื้นที่จริงโดยบริษัทที่ปรึกษา) ระดับน้ำสูงประมาณ 0.15-0.30 เมตร บางบริเวณตื้นเขิน โดยน้ำจากชุมชนจะไหลลงสู่คลองสาธารณะประโยชน์ (คลองท้องนายปาน) และไหลลงสู่ทะเล (หาดท้องนายปานใหญ่) (สภาพคลองสาธารณะประโยชน์ด้านทิศเหนือของพื้นที่โครงการและโครงข่ายการระบายน้ำออกสู่ภายนอกพื้นที่โครงการ ดังรูปที่ 3.2.2-1)

บริเวณคลองสาธารณประโยชน์ (คลองท้องนายปาน) ก่อนจุดปล่อยน้ำทิ้ง

บริเวณคลองสาธารณประโยชน์ (คลองท้องนายปาน) หลังจุดปล่อยน้ำทิ้ง

บริเวณปากคลอง ก่อนไหลออกสู่ทะเล (หาดท้องนายปานใหญ่)

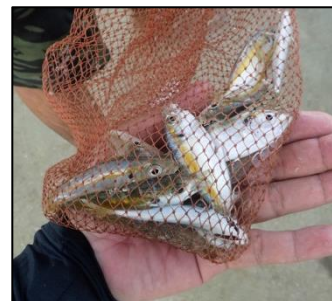
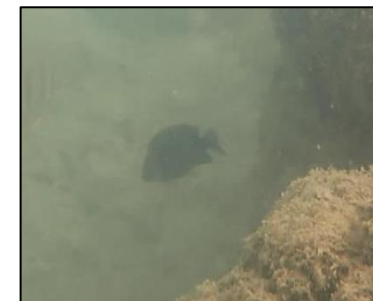
รูปที่ 3.2.2-7 ขอบเขตพื้นที่สำรวจทรัพยากรชีวภาพ แนวปะการังและสิ่งมีชีวิตอื่นๆบริเวณหาดท้องนายปานใหญ่

สิ่งมีชีวิตอื่นๆ บางส่วนที่สำรวจพบบริเวณหาดท้องนายปานใหญ่ เมื่อวันที่ 29 กันยายน 2565

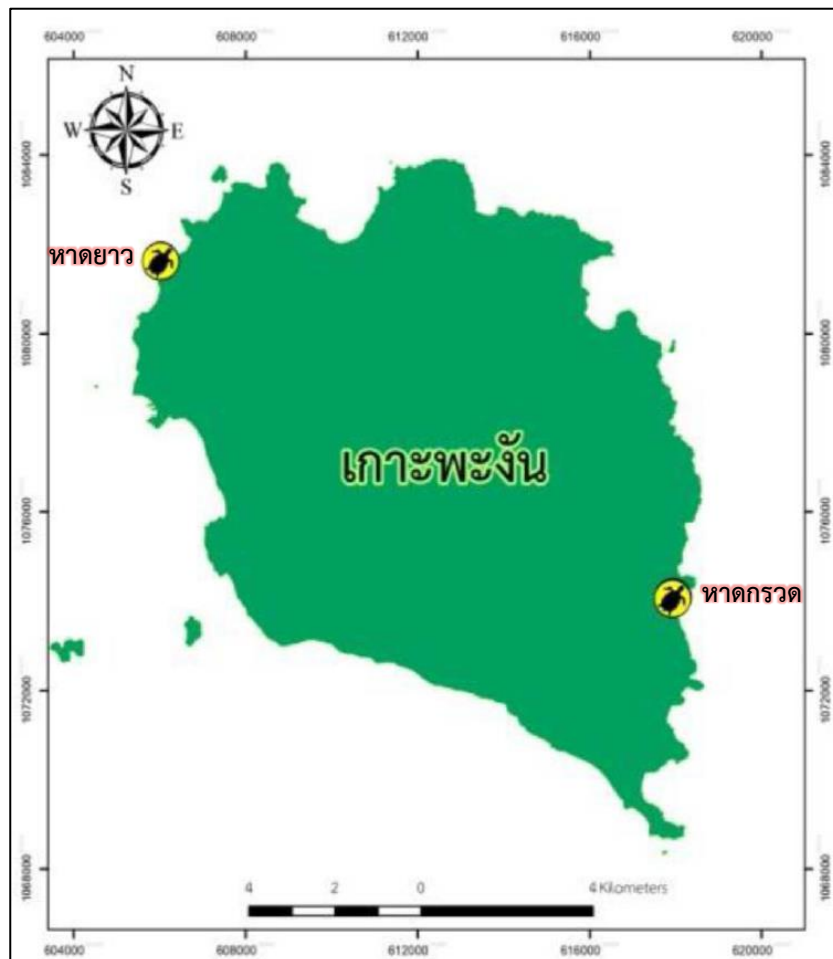
รูปที่ 3.2.2-11 พื้นที่การวางไข่ของเต่าทะเลในพื้นที่เกาะพะงัน

สถานที่	เดือน (ปี)	จำนวนรัง (รัง)
หาดยาว อำเภอเกาะพะงัน	มิถุนายน (2556)	2
	กรกฎาคม (2556)	2
หาดกรวด อำเภอเกาะพะงัน	สิงหาคม (2557)	1
	กันยายน (2557)	2
รวม		7

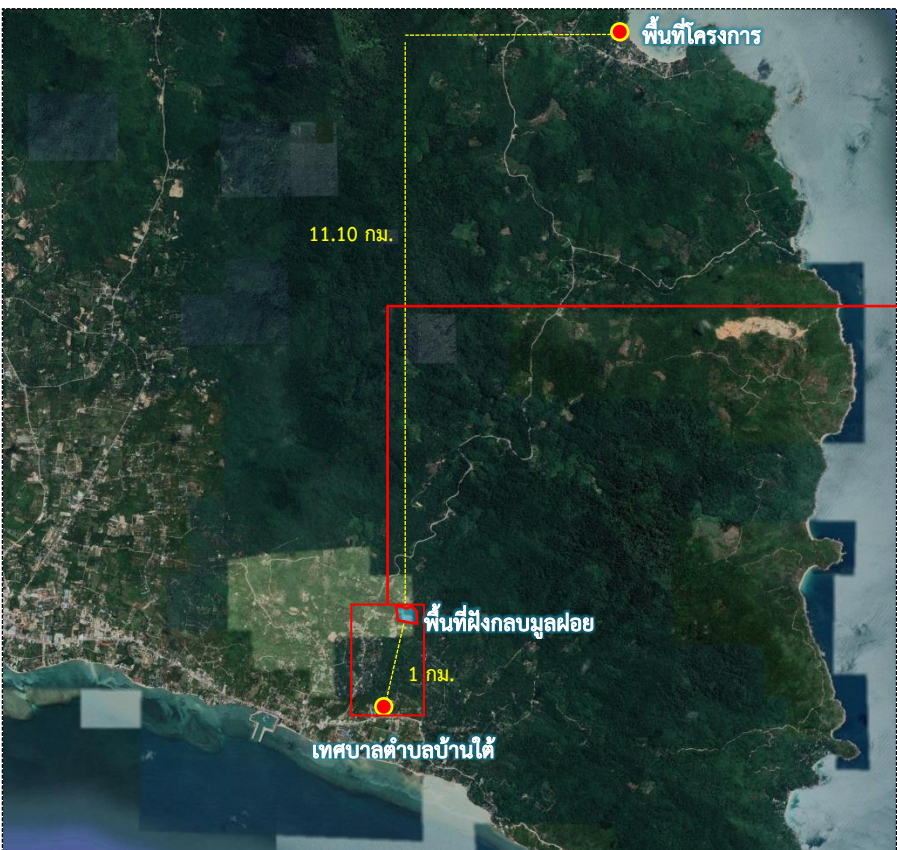
รูปที่ 3.3.4-1 สถานที่กำจัดมูลฝอยของเทศบาลตำบลบ้านใต้ อำเภอเกาะพะงัน จังหวัดสุราษฎร์ธานี

พื้นที่กำจัดมูลฝอยเทศบาลตำบลบ้านใต้ อำเภอเกาะพะงัน จังหวัดสุราษฎร์ธานี

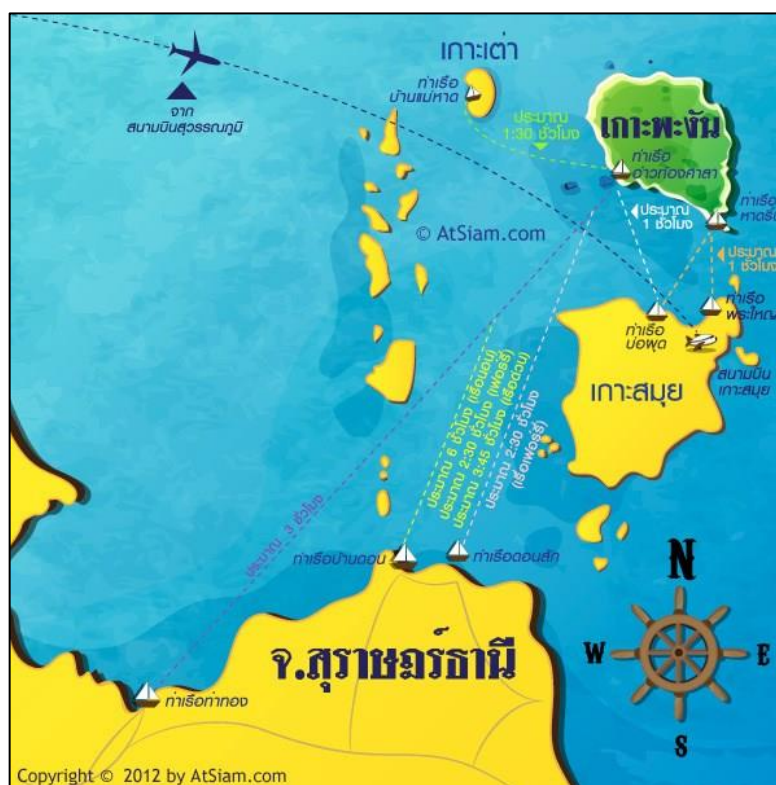
รูปที่ 3.3.5-1 เส้นทางการเดินทางไปยังเกาะพะงัน

- สปีดโบ๊ท ของบริษัท เรือเร็วลมพระยา จำกัด จากแม่หาด (เกาะเต่า) ไปยังท่าเรือท้องศาลา (เกาะพะงัน) ใช้เวลาประมาณ 1 ชั่วโมง

นอกจากนี้ สามารถเดินทางจากชุมพร ไปยังเกาะพะงันได้ ด้วยเรือเฟอร์รี่ของบริษัทเรือเร็วลมพระยา โดยเดินทางจากชุมพรไปยังเกาะเต่า (ท่าเรือแม่หาด) ใช้เวลาประมาณ 1.30 ชั่วโมง และเปลี่ยนเรือที่เกาะเต่า (ท่าเรือแม่หาด) ไปยัง เกาะพะงัน (ท่าเรือท้องศาลา) ใช้เวลาประมาณ 1.30 ชั่วโมง

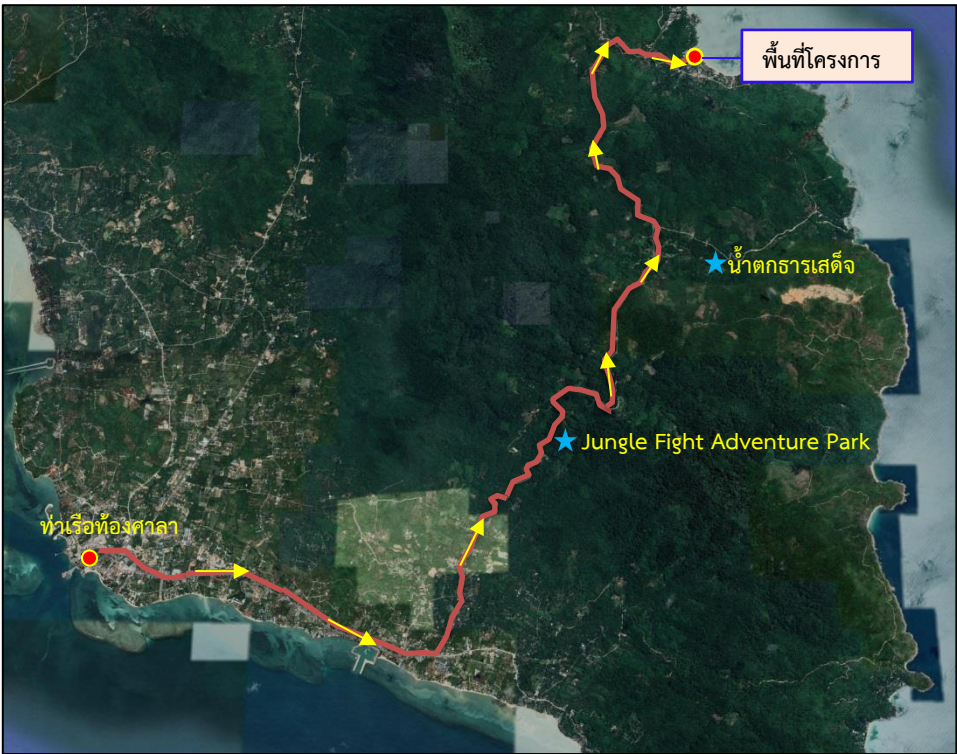
สำหรับพื้นที่โครงการ ตั้งอยู่ที่ หมู่ที่ 5 บ้านท้องนายปาน ตำบลบ้านใต้ อำเภอเกาะพะงัน จังหวัดสุราษฎร์ธานี การคมนาคมเข้าสู่พื้นที่โครงการจะใช้การคมนาคมทางน้ำจากท่าเรือดอนสัก ตำบลดอนสัก อำเภอดอนสัก จังหวัดสุราษฎร์ธานี โดยใช้เวลาในการนั่งเรือ ประมาณ 2.30 ชั่วโมง สู่ท่าเรือท้องศาลา ตำบลท้องศาลา อำเภอเกาะพะงัน จังหวัดสุราษฎร์ธานี จากนั้นใช้การคมนาคมทางบก โดยเลี้ยวขวาไปตามถนนท้องศาลา-หาดรีน ตรงไประยะทางประมาณ 4.70 กิโลเมตร ผ่านโรงพยาบาลบ้านดอนอินเตอร์ เกาะพะงัน แล้วเลี้ยวซ้ายเข้าสู่ถนนทางหลวงชนบท สก. 6061 (บ้านใต้-ท้องนายปาน) (ข้างร้านสะดวกซื้อ 7-11 สาขาบ้านใต้) ถึงวงเวียนน้ำตกธารเสด็จ เบี่ยงซ้ายเข้าช่องแรกตรงไประยะทางประมาณ 4.50 กิโลเมตร แล้วเลี้ยวซ้ายเข้าสู่ถนนสาธารณประโยชน์ ตรงไปประมาณ 145 เมตร และเข้าสู่ถนนในที่ดินราชพัสดุแปลงหมายเลขทะเบียน สก.314 (หน้าโรงเรียนบ้านท้องนายปาน) ตรงไปประมาณ 130 เมตร แล้วเลี้ยวขวาเข้าสู่ถนนในที่ดินราชพัสดุแปลงหมายเลขทะเบียน สก.304 (ข้างโรงพยาบาลส่งเสริมสุขภาพตำบลบ้านท้องนายปาน) ตรงไปประมาณ 95 เมตร เข้าสู่ถนนสาธารณประโยชน์ (ถนนหน้าโครงการ) ตรงไปประมาณ 40 เมตร พื้นที่โครงการอยู่ทางขวามือ (ดังรูปที่ 3.3.5-2)

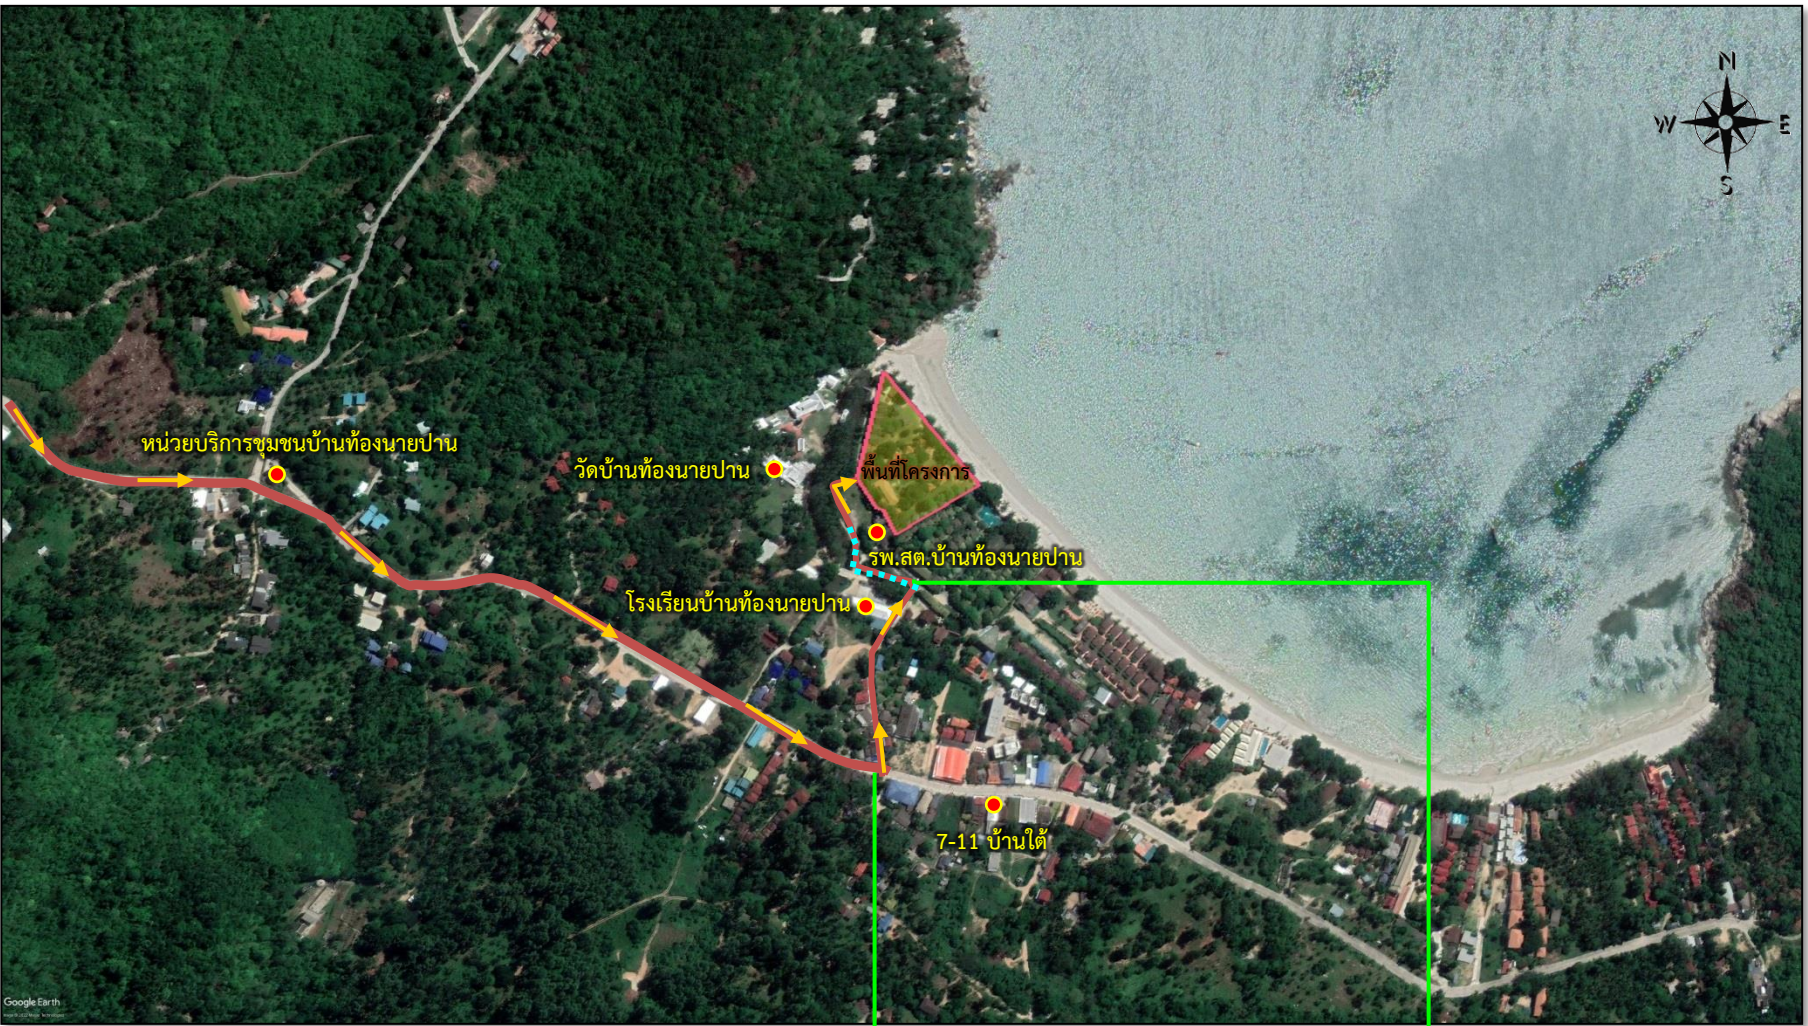
รูปที่ 3.3.5-2 เส้นทางคมนาคมเข้าสู่พื้นที่โครงการ และจุดตรวจนับปริมาณการจราจร

สัญลักษณ์	คำอธิบาย
	เส้นทางเข้าสู่พื้นที่โครงการ
	สถานที่สำคัญ
	พื้นที่โครงการ
	ถนนที่ราชพัสดุในที่ดินราชพัสดุแปลงหมายเลขทะเบียนที่ สฎ.304 และสฎ.314

จากการศึกษาเส้นทางคมนาคมที่เกี่ยวข้องกับโครงการ พบว่าเส้นทางที่เชื่อมกับทางเข้า – ออก พื้นที่โครงการ คือ ถนนทางหลวงชนบท ส.ก. 6061 (บ้านใต้-ท้องนาบ้าน) เป็นถนนสายหลักที่เชื่อมต่อกับถนน สาธารณประโยชน์ ซึ่งเป็นถนนที่ใช้เข้าสู่โครงการ ดังนั้น บริษัทที่ปรึกษาจึงได้กำหนดจุดตรวจนับปริมาณการจราจร จำนวน 2 จุด คือ (1) ถนนทางหลวงชนบท ส.ก. 6061 (บ้านใต้-ท้องนาบ้าน) บริเวณสามแยกทางเข้าโรงเรียน บ้านท้องนาบ้าน (2) ถนนสาธารณประโยชน์ และถนนที่อยู่ในที่ดินราชพัสดุแปลงหมายเลขทะเบียน ส.ก.314 (หน้าโรงเรียนบ้านท้องนาบ้าน) และหมายเลข ส.ก.304 (ข้างโรงพยาบาลส่งเสริมสุขภาพตำบลบ้านท้องนาบ้าน) ซึ่งทำการเก็บข้อมูลปฐมภูมิ บริเวณสามแยกทางเข้าโรงเรียน และบ้านท้องนาบ้านบริเวณหน้าโรงเรียนบ้าน ท้องนาบ้าน โดยการตรวจนับปริมาณการจราจรในช่วงโมงเร่งด่วน ในวันศุกร์ที่ 23 และวันเสาร์ที่ 24 กันยายน พ.ศ. 2565

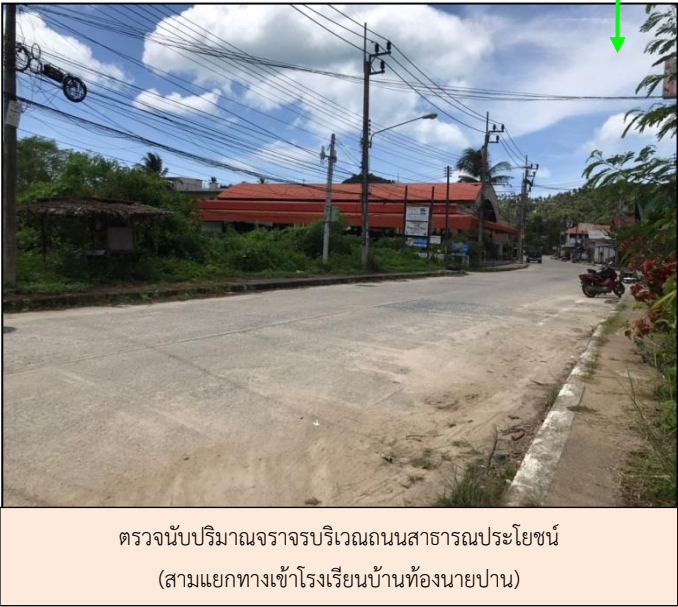
ตรวจนับปริมาณจราจรบริเวณถนนสาธารณะประโยชน์
(สามแยกทางเข้าโรงเรียนบ้านท้องนายปาน)

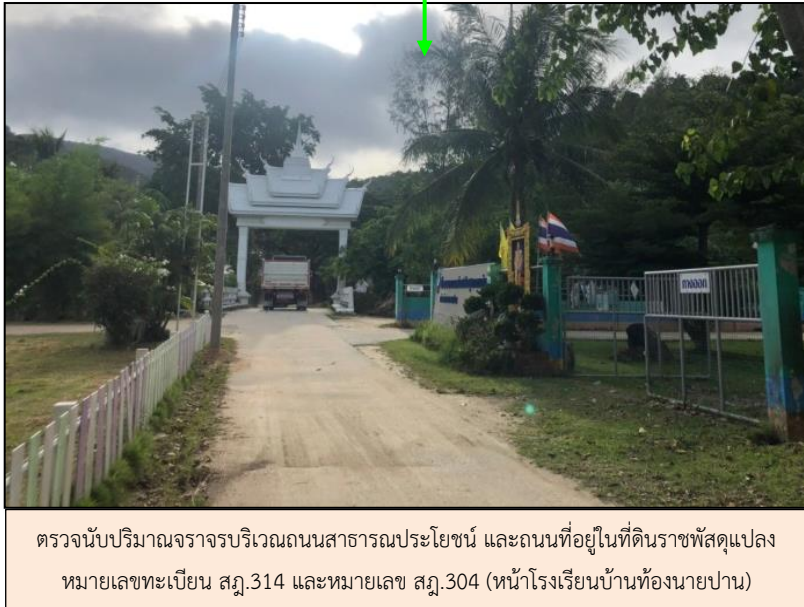
ตรวจนับปริมาณจราจรบริเวณถนนสาธารณะประโยชน์ และถนนที่อยู่ในที่ดินราชพัสดุแปลง
หมายเลขทะเบียน สฎ.314 และหมายเลข สฎ.304 (หน้าโรงเรียนบ้านท้องนายปาน)
