บทที่ 4

การประเมินผลกระทบสิ่งแวดล้อม

การจัดทำรายงานการประเมินผลกระทบสิ่งแวดล้อมของโครงการในครั้งนี้ มีวัตถุประสงค์เพื่อประกอบการยื่นขออนุญาตประกอบกิจการสถานพยาบาลประเภทที่รับผู้ป่วยไว้ค้างคืนจากกระทรวงสาธารณสุข เป็นโรงพยาบาลทั่วไป (ขนาดใหญ่) ขนาด 140 เตียง ที่เกิดจากการรวมกิจการ 2 โรงพยาบาลที่มีอยู่เดิมและเปิดให้บริการในปัจจุบัน ของบริษัท โรงพยาบาลชุมพรเวช จำกัด (มหาชน) ประกอบด้วย โรงพยาบาลทั่วไปขนาด 100 เตียง และโรงพยาบาลเฉพาะประเภทผู้ป่วย (โรงพยาบาลเด็ก) ขนาด 59 เตียง

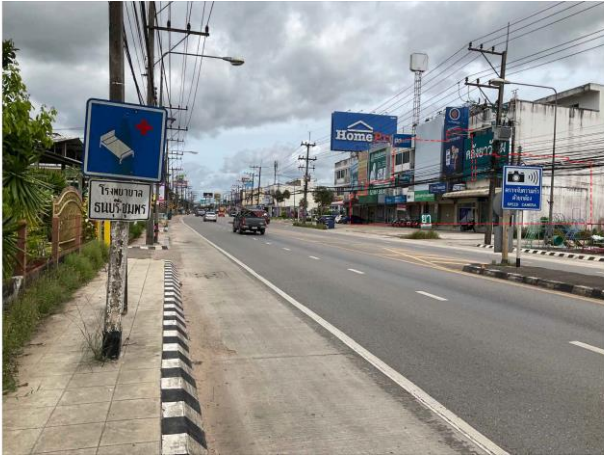
มุมมองที่ 1

ด้านตะวันออกเฉียงใต้

D:H = 7 (620 : 33.61)

มองไม่เห็นอาคารโครงการเนื่องจากมีสิ่งปลูกสร้างบดบัง

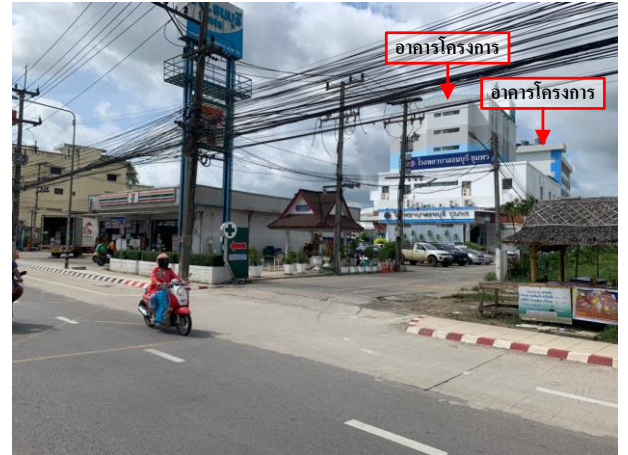
มุมมองที่ 2

ด้านทิศใต้ (ด้านหน้าพื้นที่โครงการ)

D:H = 2 (75 : 33.61)

จะเห็นอาคารเด่นอยู่ในพื้นภาพทำให้ความรู้สึกถูกปิดล้อมลดลง

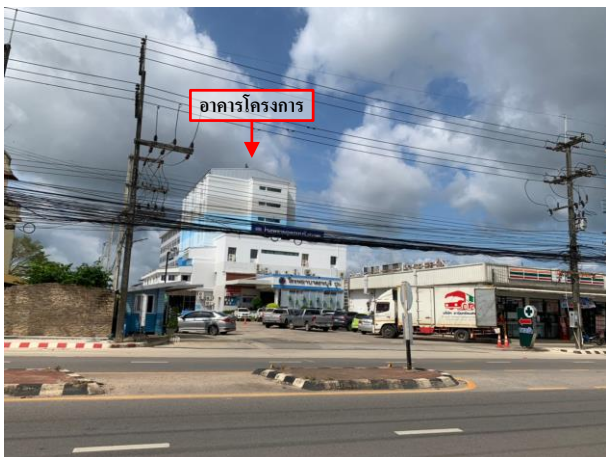
มุมมองที่ 3

ด้านทิศใต้ (ด้านหน้าพื้นที่โครงการ)

D:H = 2 (70 : 33.61)

จะเห็นอาคารเด่นอยู่ในพื้นภาพทำให้ความรู้สึกถูกปิดล้อมลดลง

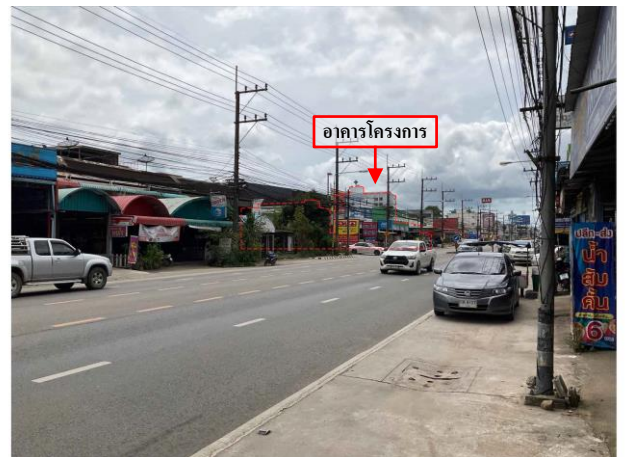
มุมมองที่ 4

ด้านทิศตะวันออกเฉียงเหนือ

มองเห็นอาคารโครงการบางส่วน เนื่องจากมีสิ่งปลูกสร้างบดบัง โดยจะเห็นอาคารกลายเป็นส่วนหนึ่งของพื้นภาพและเกิดความรู้สึกเปิดโล่ง

(ง) ทัศนียภาพที่มองเห็นจากถนนชุมพร – ระนอง (ทางหลวงแผ่นดินหมายเลข 327) ด้านตะวันตกเฉียงใต้ของโครงการ (มุมมองที่ 4) โดยพิจารณาสัดส่วนของระยะห่างจากอาคารโครงการถึงจุดบันทึกภาพต่อความสูงอาคารหรือระยะทัศนียภาพ มีค่าเท่ากับ 4 ($D:H = 130 : 33.61$) ทำให้ผู้พบเห็นมองเห็นอาคารโครงการบางส่วน เนื่องจากมีสิ่งปลูกสร้างบดบัง โดยจะเห็นอาคารกลายเป็นส่วนหนึ่งของพื้นภาพและเกิดความรู้สึกเปิดโล่ง แสดงดังรูปที่ 4.4.5-2

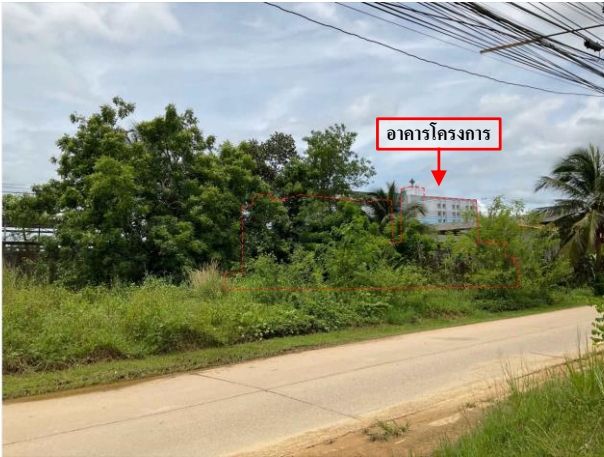
มุมมองที่ 5

ด้านทิศตะวันตก

D:H = 5 (155 : 33.61)

มองเห็นอาคารโครงการบางส่วน เนื่องจากมีต้นไม้บัง โดยจะเห็นอาคารกลายเป็นส่วนหนึ่งของพื้นภาพและเกิดความรู้สึกเปิดโล่ง

(จ) ทัศนียภาพที่มองเห็นจากถนนสุขาภิบาล 9/2 ด้านทิศตะวันตกของโครงการ (มุมมองที่ 5) โดยพิจารณาสัดส่วนของระยะห่างจากอาคารโครงการถึงจุดบันทึกภาพต่อความสูงอาคารหรือระยะทัศนียภาพ มีค่าเท่ากับ 5 ($D:H = 155 : 33.61$) ทำให้ผู้พบเห็นมองเห็นอาคารโครงการบางส่วน เนื่องจากมีต้นไม้บดบัง โดยจะเห็นอาคารกลายเป็นส่วนหนึ่งของพื้นภาพและเกิดความรู้สึกเปิดโล่งแสดงดังรูปที่ 4.4.5-3

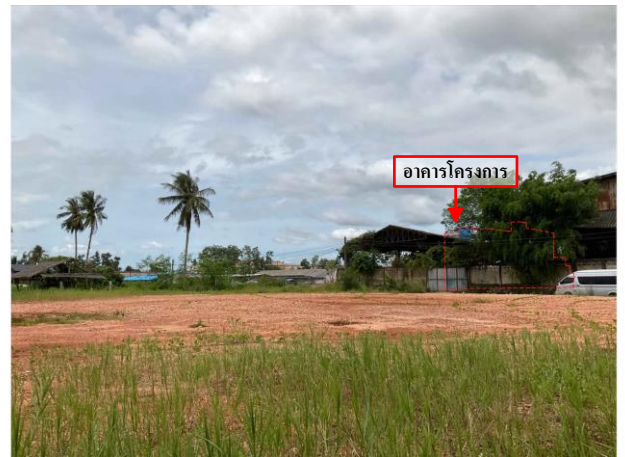
มุมมองที่ 6

ด้านทิศตะวันตกเฉียงเหนือ

D:H = 7 (240 : 33.61)

มองเห็นอาคารโครงการบางส่วน เนื่องจากมีต้นไม้บังและสิ่งปลูกสร้างบัง โดยจะเห็นอาคารกลายเป็นส่วนหนึ่งของพื้นภาพและเกิดความรู้สึกเปิดโล่ง

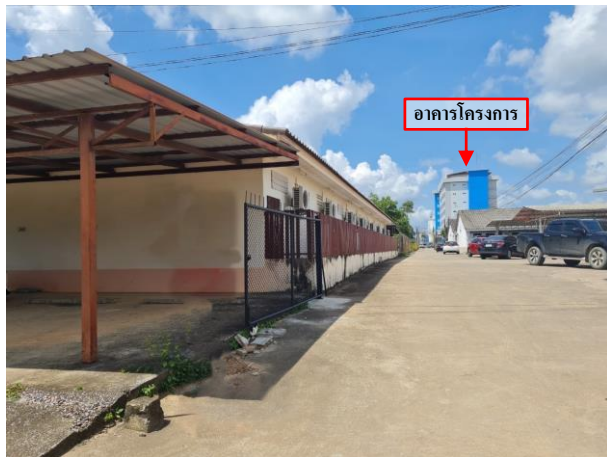
มุมมองที่ 7

ด้านทิศตะวันออกเฉียงเหนือ

D:H = 5 (170 : 33.61)

มองเห็นอาคารโครงการบางส่วน เนื่องจากมีสิ่งปลูกสร้างบัง โดยจะเห็นอาคารกลายเป็นส่วนหนึ่งของพื้นภาพและเกิดความรู้สึกเปิดโล่ง

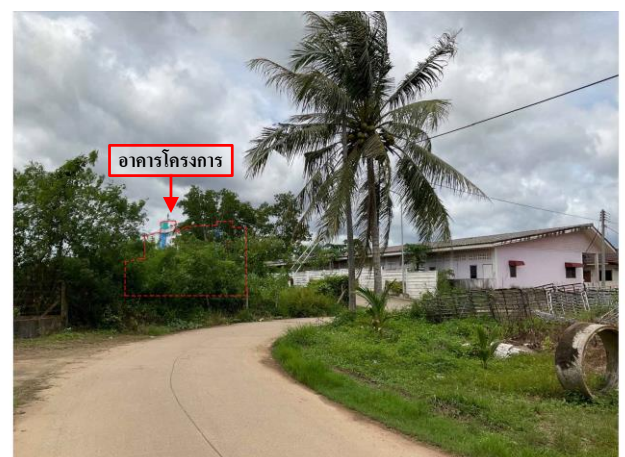
มุมมองที่ 8

ด้านทิศตะวันออกเฉียงเหนือ

D:H = 6 (200 : 33.61)

มองเห็นอาคารโครงการบางส่วน เนื่องจากมีต้นไม้บัง โดยจะเห็นอาคารกลายเป็นส่วนหนึ่งของพื้นภาพและเกิดความรู้สึกเปิดโล่ง

(ช) ทศนียภาพที่มองเห็นจากถนนสุขาภิบาล 9/2 ด้านทิศตะวันออกเฉียงเหนือของโครงการ (มุมมองที่ 8) โดยพิจารณาสัดส่วนของระยะห่างจากอาคารโครงการถึงจุดบันทึกภาพต่อความสูงอาคารหรือระยะทัศนภาพ มีค่าเท่ากับ 6 ($D:H = 200 : 33.61$) ทำให้ผู้พบเห็นมองเห็นอาคารโครงการบางส่วน เนื่องจากมีสิ่งปลูกสร้างบดบัง โดยจะเห็นอาคารกลายเป็นส่วนหนึ่งของพื้นภาพและเกิดความรู้สึกเปิดโล่ง แสดงดังรูปที่ 4.4.5-3

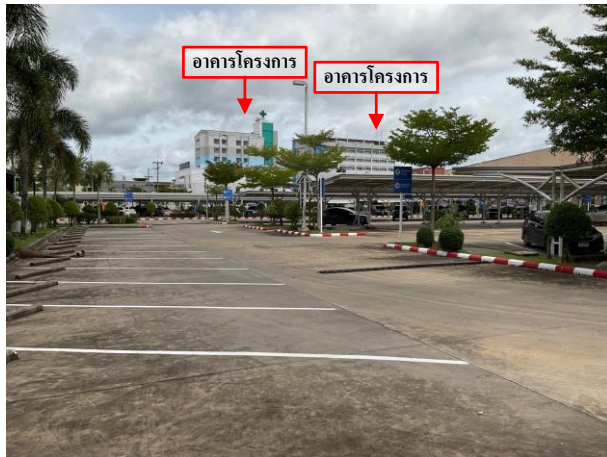
มุมมองที่ 8

ด้านทิศตะวันออก (โฮมโปร สาขาชุมพร)

D:H = 3 (110 : 33.61)

มองเห็นอาคารโครงการบางส่วน เนื่องจากมีสิ่งปลูกสร้างบดบัง โดยจะเห็นอาคารและพื้นภาพมีความสำคัญเท่ากัน เกิดความรู้สึกละมด

(ก) ทศนียภาพที่มองเห็นจากโฮมโพร (มุมมองที่ 9) โดยพิจารณาสัดส่วนของระยะห่างจากอาคารโครงการถึงจุดบันทึกภาพต่อความสูงอาคารหรือระยะทัศนภาพ มีค่าเท่ากับ 3 ($D:H = 110 : 33.61$) ทำให้ผู้พบเห็นมองเห็นอาคารโครงการบางส่วน เนื่องจากมีสิ่งปลูกสร้างบดบัง โดยจะเห็นอาคารและพื้นภาพมีความสำคัญเท่ากันเกิดความรู้สึกสมดุล แสดงดังรูปที่ 4.4.5-4

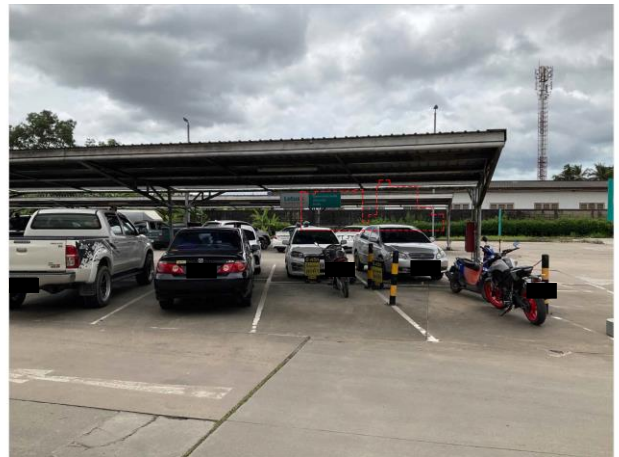
มุมมองที่ 9

มุมมองด้านตะวันตก (เทสโก้ โลตัส สาขาชุมพร)

D:H = 14 (480 : 33.61)

มองไม่เห็นอาคารโครงการเนื่องจากมีสิ่งปลูกสร้างบดบัง

(ข) ทศนียภาพที่มองเห็นจากเทศโก๊ โลตัส (มุมมองที่ 10) ซึ่งไม่สามารถมองเห็นโครงการเนื่องจากมีสิ่งปลูกสร้างบดบัง แสดงดังรูปที่ 4.4.5-4

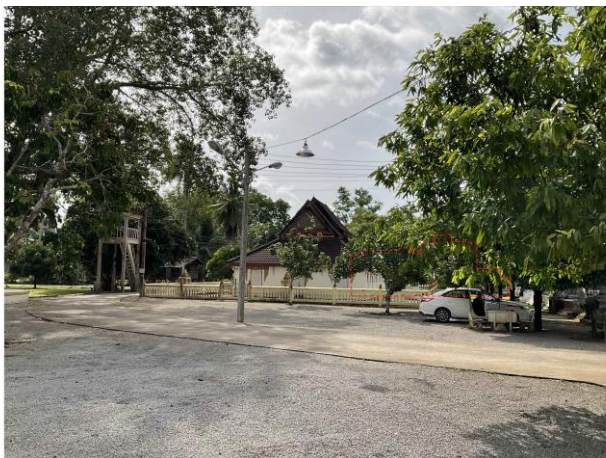
มุมมองที่ 10

จากวัดวังไผ่

ทศนียภาพที่มองเห็นจากวัดวังไผ่ (มุมมองที่ 11) อยู่บริเวณด้านตะวันตกเฉียงใต้ของโครงการ ซึ่งไม่สามารถมองเห็นโครงการเนื่องจากอยู่ไกลจากพื้นที่โครงการและมีสิ่งบดบัง แสดงดังรูปที่ 4.4.5-4
