## บทที่ 4

### การประเมินผลกระทบสิ่งแวดล้อม

สำหรับโครงการโรงแรม คาสคาเด่ ทารา รีสอร์ท (Cascade Tara Resort) (ดัดแปลงและเปลี่ยนการใช้อาคาร) ได้รับอนุญาตก่อสร้างอาคารจากเทศบาลนครเกาะสมุย ตามใบอนุญาตก่อสร้างอาคาร ดัดแปลงอาคาร หรือรื้อถอนอาคาร (แบบ อ.1) จำนวน 8 ฉบับ เพื่อใช้เป็นอาคารเช่า-พักอาศัยชั้นเดียว จำนวน 15 อาคาร อาคารอยู่อาศัย จำนวน 4 อาคาร อาคารร้านอาหาร จำนวน 1 อาคาร สระว่ายน้ำ จำนวน 1 อาคาร บ้านพักพนักงาน จำนวน 1 อาคาร อาคารสำนักงาน จำนวน 1 อาคาร อาคารซักกรีด จำนวน 1 อาคาร ที่พักขยะ จำนวน 1 อาคาร และศาลา จำนวน 2 อาคาร รวมทั้งหมด 27 อาคาร (รายละเอียดความเป็นมาของโครงการในบทที่ 1 หน้าที่ 1-1 ถึงหน้าที่ 1-2) ซึ่งปัจจุบันโครงการได้ก่อสร้างและดัดแปลงอาคารเสร็จเรียบร้อยแล้ว โดยจะไม่มีการก่อสร้างหรือดัดแปลงอาคารเพิ่มเติมแต่อย่างใด ดังนั้น ในการประเมินผลกระทบด้านสิ่งแวดล้อมของโครงการ จึงประเมินเฉพาะระยะดำเนินการของโครงการรายละเอียด ดังนี้

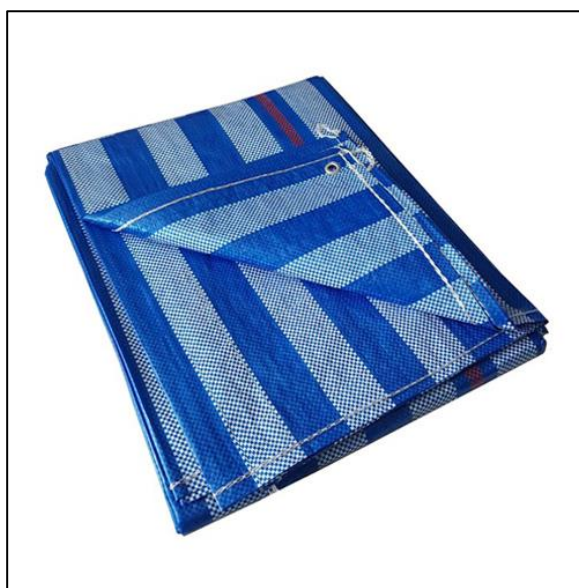
รูปที่ 4.1.1-1 ตัวอย่างผ้าใบพลาสติกบลูชีท

สำหรับบริเวณพื้นที่ก่อสร้าง โครงการจะต้องจัดให้มีรั้วชั่วคราวโดยใช้ผ้าใบพลาสติกบลูชีท ดังรูปที่ 4.1.1-1 สูง 2.50 เมตร รอบแนวเขตพื้นที่ก่อสร้าง เพื่อกันขอบเขตพื้นที่โครงการอย่างเป็นสัดส่วน และป้องกันฝุ่นละอองฟุ้งกระจายไปยังอาคารข้างเคียง ดังนั้น จึงคาดว่าจะในการก่อสร้างบ่อหนองน้ำ จะส่งผลกระทบต่อพื้นที่ข้างเคียงในระดับต่ำ

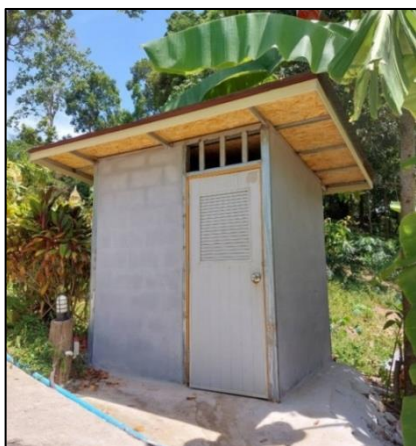
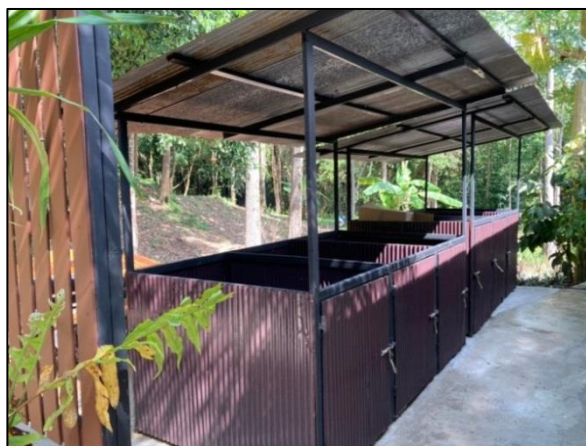
รูปที่ 4.3.5-1 ห้องพักมูลฝอยอินทรีย์/มูลฝอยที่สามารถย่อยสลายได้ ที่พักมูลฝอยรีไซเคิล  
มูลฝอยทั่วไป และมูลฝอยอันตราย

- **แบบที่ 1** ห้องพักลมูลฝอยอินทรีย์/มูลฝอยที่สามารถย่อยสลายได้ มีลักษณะเป็นอาคารคอนกรีต มีขนาด กว้าง 2 เมตร ยาว 2 เมตร และสูง 2.20 เมตร จัดไว้บริเวณใกล้อาคารสำนักงาน 2

- **แบบที่ 2** ที่พักมูลฝอยรีไซเคิล มูลฝอยทั่วไป และมูลฝอยอันตราย มีลักษณะเป็นบล็อกสี่เหลี่ยมผืนผ้า ครึ่งที่บครึ่งโปร่งมีหลังคาปกคลุม โดยส่วนที่ทับมีความสูง 1 เมตร และส่วนที่โปร่งถึงหลังคามีความสูง 1.20 เมตร รวมสูง 2.20 เมตร มีทั้งหมด 6 บล็อก แต่ละบล็อกมีความกว้าง 0.60 เมตร และยาว 0.80 เมตร จัดไว้ในที่พักของมูลฝอยบริเวณหลังอาคารต้อนรับ

ห้องพักมูลฝอยอินทรีย์/  
มูลฝอยที่สามารถย่อยสลายได้

ที่พักมูลฝอยรีไซเคิล มูลฝอยทั่วไป  
และมูลฝอยอันตราย

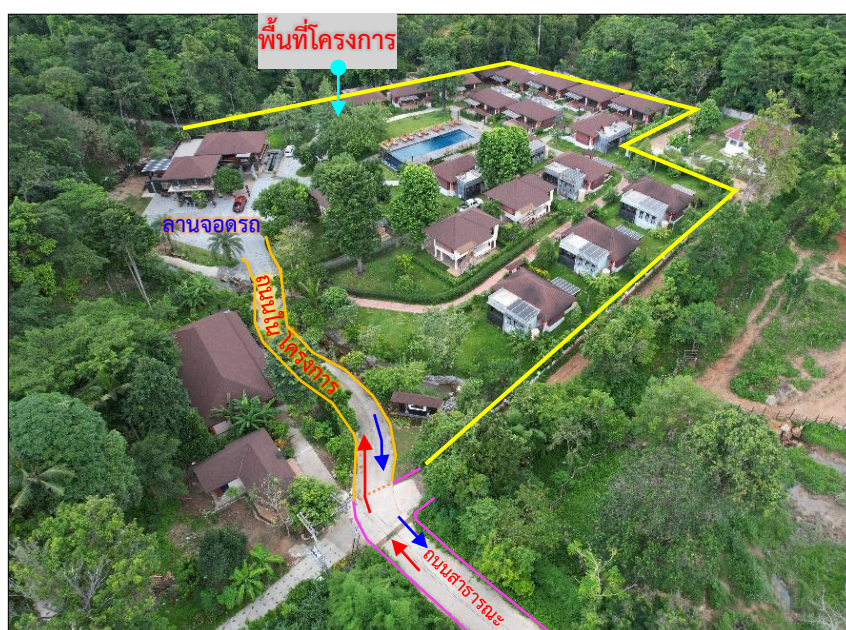
รูปที่ 4.3.6-2 แสดงเส้นทางการจราจร และทิศทางรถเข้า-ออกโครงการ

รถของผู้ใช้บริการวิ่งตรงออกสู่ถนนสาธารณะประโยชน์ จะมีการตัดกระแสจราจรของรถบนถนนสาธารณะประโยชน์ที่จะเลี้ยวขวาทิศโครงการ ดังนั้น ผู้ใช้บริการจะต้องจอดรอเพื่อให้รถที่จะเลี้ยวขวาวิ่งผ่านหน้าโครงการไปก่อน และเมื่อเห็นว่าถนนว่างแล้วรถจึงค่อยวิ่งตรงออกจากพื้นที่โครงการได้อย่างปลอดภัย

จากลักษณะการเลี้ยวรถทั้ง 2 กรณี พบว่า ในกรณีที่รถของผู้ใช้บริการสามารถวิ่งตรงเข้าสู่พื้นที่ จะไม่มีการตัดกระแสจราจร และมีความเสี่ยงต่อการเกิดอุบัติเหตุในระดับต่ำ แต่ในกรณีที่รถจะเลี้ยวออกจากโครงการ จะมีการตัดกระแสจราจรอาจทำให้เกิดความเสี่ยงต่อการเกิดอุบัติเหตุได้ แต่อย่างไรก็ตาม โครงการได้จัดให้มีเจ้าหน้าที่รักษาความปลอดภัยคอยอำนวยความสะดวกในกรณีที่เลี้ยวรถเข้า-ออกพื้นที่โครงการ เพื่อป้องกันการเกิดอุบัติเหตุ ดังนั้น การจราจรของโครงการในระยะดำเนินการจะส่งผลกระทบในระดับต่ำ

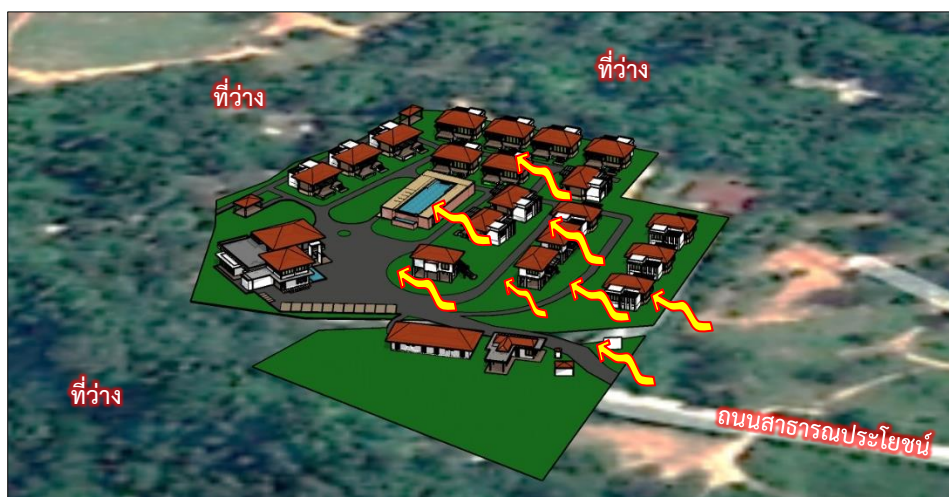
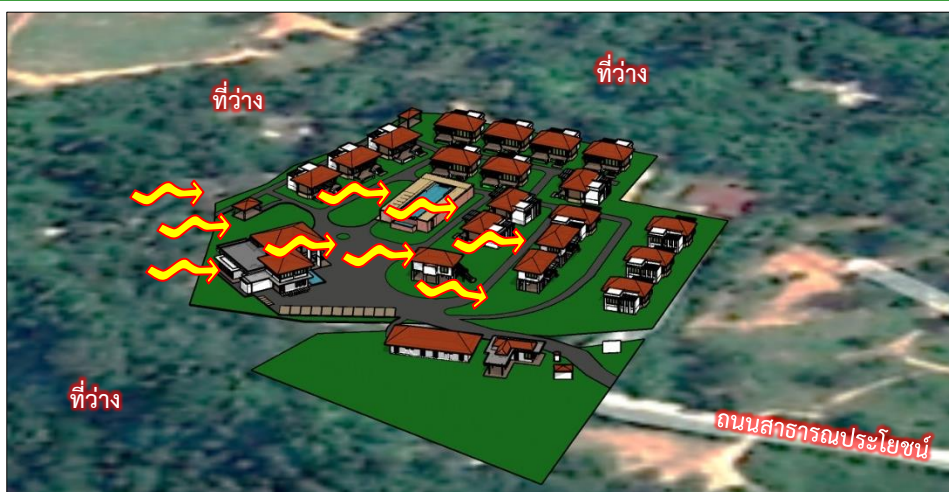
รูปที่ 4.3.8-1 ภาพจำลองทิศทางลมที่พัดผ่านบริเวณพื้นที่โครงการไปยังพื้นที่ข้างเคียงโดยรอบ

(2) **เดือนกุมภาพันธ์ และเดือนมีนาคม** (2 เดือน) เป็นลมที่พัดมาจากทิศตะวันออกเฉียงใต้ไปสู่ ทิศตะวันตกเฉียงเหนือ เมื่อลมปะทะกับอาคารโครงการ จะทำให้กระแสลมพัดผ่านช่องว่างระหว่างอาคาร และพัดผ่านไปสู่พื้นที่ข้างเคียงได้ โดยบริเวณดังกล่าวเป็นพื้นที่ว่าง ดังนั้น อาคารของโครงการจะไม่ส่งผลกระทบ ด้านการบดบังทิศทางลมแต่อย่างใด

(3) **เดือนพฤษภาคม ถึงเดือนตุลาคม** (6 เดือน) เป็นลมที่พัดมาจากทิศตะวันตกไปสู่ทิศตะวันออก เมื่อลมปะทะกับอาคารโครงการ จะทำให้กระแสลมพัดผ่านช่องว่างระหว่างอาคาร และพัดผ่านไปสู่พื้นที่ข้างเคียง ได้ โดยบริเวณดังกล่าวเป็นพื้นที่ว่าง ดังนั้น อาคารของโครงการจะไม่ส่งผลกระทบด้านการบดบังทิศทางลม แต่อย่างใด

เดือนมกราคม เดือนเมษายน เดือนพฤศจิกายน และเดือนธันวาคม ลมที่พัดมาจากทิศตะวันออกไปสู่ทิศตะวันตก

เดือนกุมภาพันธ์ และเดือนมีนาคม เป็นลมที่พัดมาจากทิศตะวันออกเฉียงใต้ไปสู่ทิศตะวันตกเฉียงเหนือ

เดือนเมษายน ถึงเดือนตุลาคม เป็นลมที่พัดมาจากทิศตะวันตกไปสู่ทิศตะวันออก

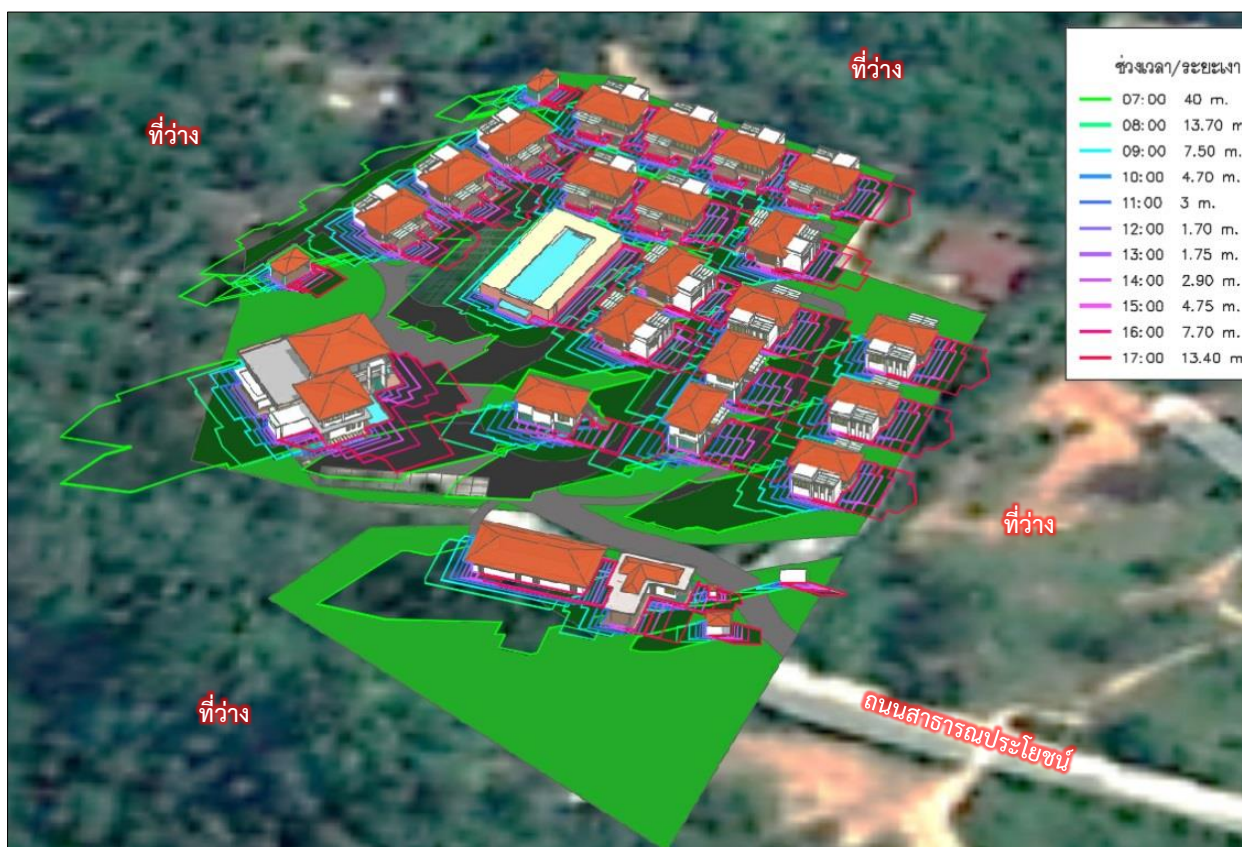
รูปที่ 4.3.8-2 แบบจำลองการบังแสงต่อพื้นที่ทุกชั่วโมงที่ทำการจำลอง วันที่ 21 เดือนมิถุนายน

(1) **วันที่ 21 เดือนมิถุนายน** คือ วัน Summer solstice หรือวันที่แกนของโลกเอียงเข้าหาดวงอาทิตย์มากที่สุด คือ 23.50 องศา โดยในช่วงเวลา 07.00 น. - 9.00 น. เงาจะบางส่วนจะอยู่ภายในพื้นที่โครงการ และบางส่วนจะทอดยาวออกนอกพื้นที่โครงการไปทางทิศตะวันตกเฉียงใต้ ระยะไกลสุดประมาณ 13.70 เมตร ซึ่งบริเวณที่ถูกบดบังเป็นพื้นที่ว่าง ในช่วงเวลา 10.00-15.00 น. เงามีระยะ 1.70-4.75 เมตร เงาจะบดบังพื้นที่ว่างถนนภายในโครงการ และอาคารที่อยู่ภายในพื้นที่โครงการเท่านั้น และในช่วงเวลา 16.00 น.-17.00 น. เงาบางส่วนจะบดบังพื้นที่ว่าง และอาคารภายในโครงการ และบางส่วนจะทอดยาวออกนอกพื้นที่โครงการไปทางทิศตะวันออก ระยะไกลสุดประมาณ 13.40 เมตร โดยบริเวณที่ถูกบดบังเป็นพื้นที่ว่าง

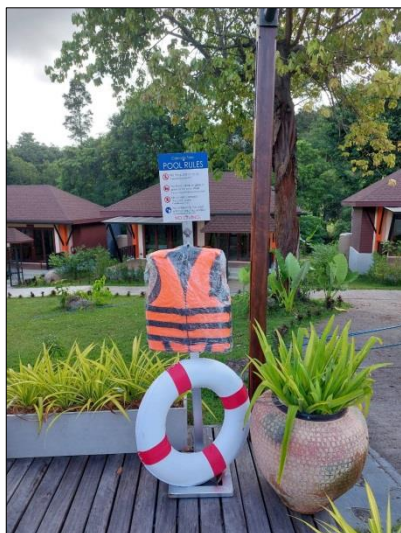
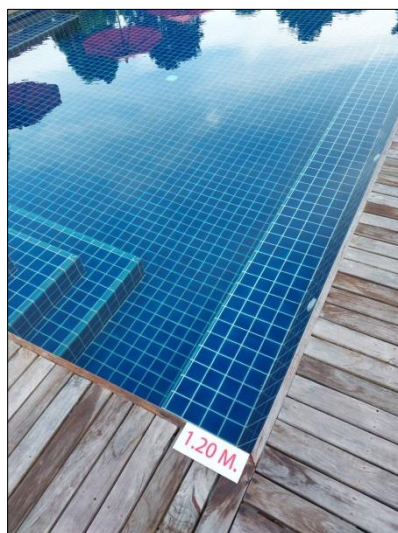
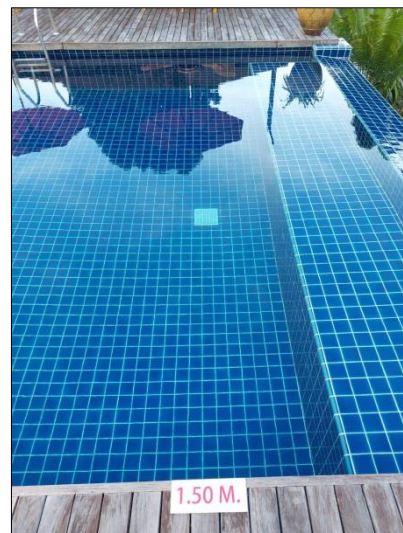
รูปที่ 4.4.2-1 ห่วงชูชีพ เสื้อชูชีพ และป้ายบอกระดับความลึกน้ำบริเวณสระว่ายน้ำโครงการ

8.3) จัดให้มีป้ายบอกความลึกหรือเลขวกระดับความลึกน้ำที่สามารถมองเห็นได้ชัดเจน ในกรณีที่สระว่ายน้ำนั้นมีความลึกตั้งแต่ 1.50 เมตร ขึ้นไป โดยมีตัวเลขแสดงความลึกเป็นระยะๆ อย่างน้อย 3 ระยะ เพื่อความปลอดภัย

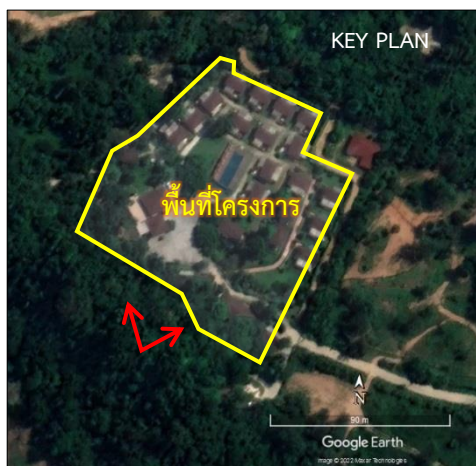
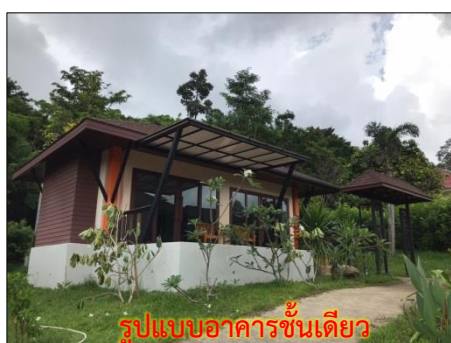
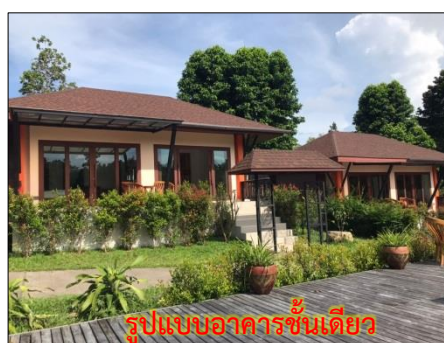
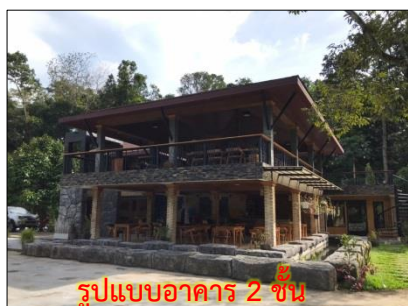
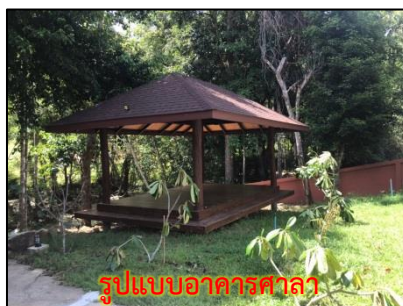
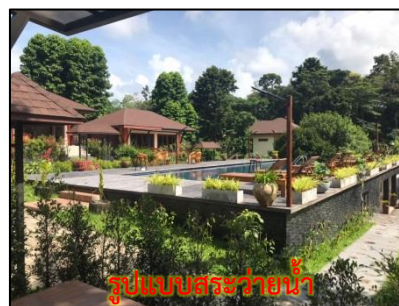
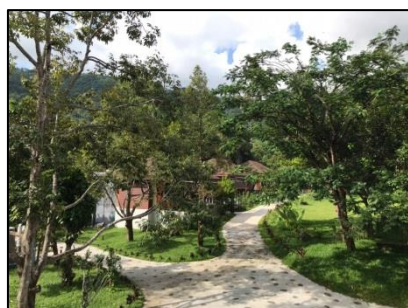
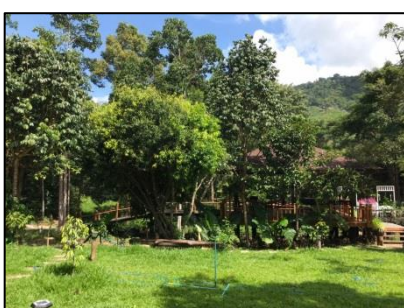
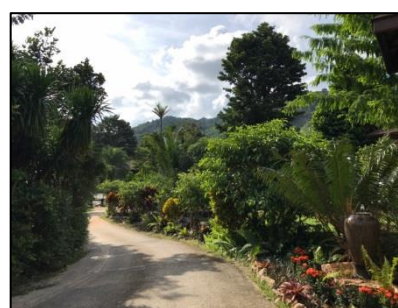
รูปที่ 4.4.4-2 ภาพถ่ายมุมสูง รูปแบบอาคาร ลักษณะสีของอาคาร และการจัดภูมิทัศน์ภายในโครงการ

สำหรับรูปแบบอาคารโครงการได้มีการออกแบบอาคารในรูปแบบคลาสสิก เน้นความเรียบง่ายแต่ดูทันสมัย และมีความโปร่ง เพื่อให้สามารถรับลมและแสงแดด เหมาะกับสภาพพื้นที่ที่มีความเป็นธรรมชาติโดยรอบ ซึ่งช่วยสร้างความสดชื่นผ่อนคลายให้แก่ผู้ให้บริการ นอกจากนี้ ยังจัดให้มีภูมิสถาปัตยกรรมอย่างสวยงาม มีการปลูกต้นไม้ และพืชคลุมดินภายในโครงการอย่างร่มรื่น โดยโครงการจัดให้มีพื้นที่สีเขียวทั้งหมด 7,971.63 ตารางเมตร ซึ่งเป็นพื้นที่สีเขียวตามเกณฑ์ 7,268.50 ตารางเมตร โดยมีองค์ประกอบของพันธุ์ไม้มีทั้งไม้ยืนต้น ไม้ดอก ไม้ประดับ ไม้พุ่ม และไม้คลุมดิน ได้แก่ ต้นทุเรียน มังคุด ลองกอง จิก จำปี สิวาดี มะม่วง เลียบ กล้วย ปาล์มหางกระรอก จันทน์ สลัดได สะตอ เงาะ หมากเขียว เสี้ยวดอกขาว ดาหลา มะละกอ ฝรั่ง ขนุน ส้มโอ มะยม ฝรั่ง วาสนา แก้ว เข็ม ชาฮกเกี้ยน ขบา โมก ไทรเกาหลี พุดศุภโชค หางนกยูง หมากผู้หมากเมีย โกสน ว่านกาบหอย สับปะรดสี เศรษฐีเรือนใน เตยหอม บอนกระดาด คริสติน่า กระดุมทองเลื้อย กนกนารีเลื้อย เฟิร์นฮาวาย หญ้าหนุ้ยต้นดาตตะกั่ว เอื้องหมายนา พลับพลึง และหญ้ามาเลเซีย ซึ่งให้ประโยชน์ทั้งในด้านเชิงนิเวศและนันทนาการ ส่วนผนังภายนอกของอาคารเป็นผนังก่ออิฐฉาบปูนเรียบ ซึ่งจะเลือกใช้สีโทนอ่อน ได้แก่ สีขาว สีครีม สีโอรสอ่อน และสีน้ำตาล (ดังรูปที่ 4.4.4-2) เพื่อให้อาคารแลดูโปร่งเบามากยิ่งขึ้น และกลมกลืนกับธรรมชาติ ดังนั้น จึงคาดว่าอาคารของโครงการจะส่งผลกระทบในมุมมองของผู้พบเห็นในระดับต่ำ

ภาพถ่ายมุมสูงบริเวณพื้นที่โครงการ

รูปแบบอาคารชั้นเดียว

รูปแบบอาคาร 2 ชั้น

รูปแบบอาคารศาลา

รูปแบบสระว่ายน้ำ

การจัดภูมิทัศน์ภายในโครงการ

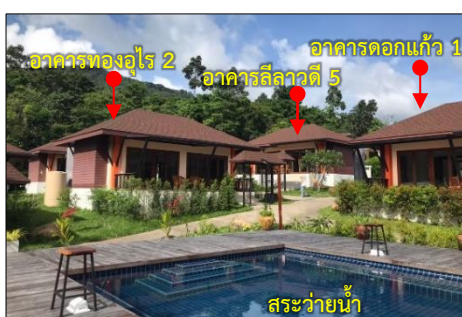
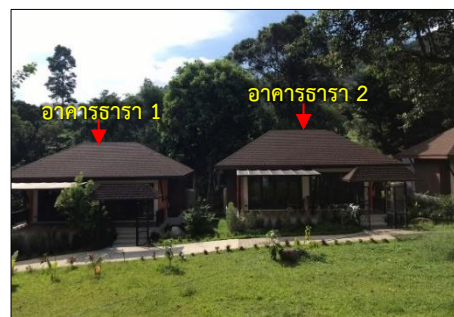
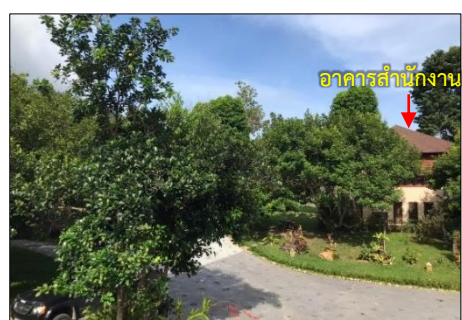
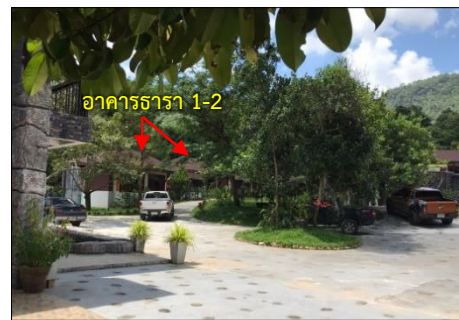
รูปที่ 4.4.5-1 ตำแหน่งสระว่ายน้ำ และการจัดภูมิสถาปัตย์ภายในโครงการ

การจัดภูมิสถาปัตย์ภายในโครงการ
