รายงานฉบับสมบูรณ์
รายงานผลกระทบสิ่งแวดล้อมเบื้องต้น
(ฉบับปกปิดข้อมูลที่มีกฎหมายคุ้มครอง)

ชื่อโครงการ : โครงการโรงแรม กะตะเลเชีย รีสอร์ท แอนด์ พูลวิลล่า

ที่ตั้งโครงการ : หมู่ที่ 2 ตำบลกระรน อำเภอเมืองภูเก็ต จังหวัดภูเก็ต

รายงานฉบับสมบูรณ์

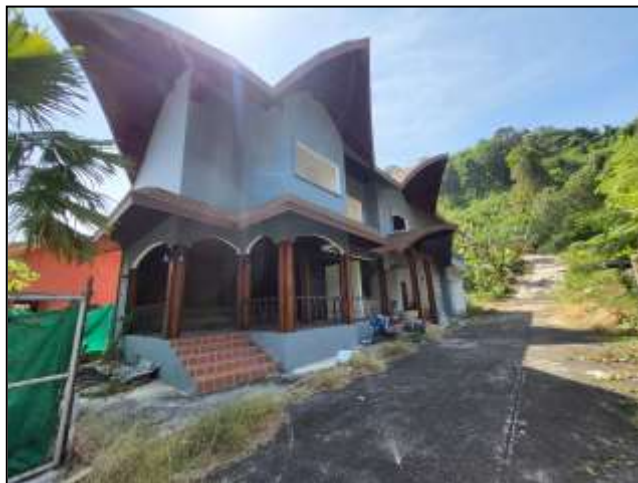
รูปที่ 1-1 อาคารเดิมภายในโครงการ

ในการนี้ นายศักดิ์ชาย ลีลาศิลปศาสตร์ มีความประสงค์จะขออนุญาตดัดแปลงอาคารที่พักอาศัย 2 ชั้น ดังกล่าว เป็นอาคาร A ซึ่งเป็นส่วนหนึ่งของโครงการโรงแรม กะตะเลเชีย รีสอร์ท แอนด์ พูลวิลล่า โดยมีรายละเอียดการดัดแปลงดังนี้

1. ปรับลักษณะรูปแบบอาคารภายนอก ส่งผลให้อาคารมีความสูงเพิ่มขึ้น จากเดิม 9.80 เมตร เป็น 10.90 เมตร พื้นที่ใช้สอยอาคารลดลงจากเดิม 303 ตารางเมตร เป็น 243.15 ตารางเมตร
2. ชั้นที่ 1 รายละเอียดเดิมประกอบด้วย ส่วนนั่งเล่น-พักผ่อน ส่วนรับประทานอาหาร ห้องครัว ห้องโถง ห้องแต่งตัว ห้องรับรอง และห้องน้ำ นำมาดัดแปลงเป็น ส่วนลิอบบี้ ส่วนติดต่อบริการ ห้องสำนักงาน ห้องน้ำชาย ห้องน้ำหญิง ห้องน้ำผู้พิการ และห้องระบบไฟฟ้า
3. ชั้นที่ 2 รายละเอียดเดิมประกอบด้วย ห้องนอนใหญ่ 1 ห้อง ห้องนอนเล็ก 1 ห้อง ห้องพระ ห้องนั่งเล่น และทางเดิน นำมาดัดแปลงเป็น ห้องอินเตอร์เน็ต-สันทนาการ ห้องปฐมพยาบาล และพื้นที่เฉลียง

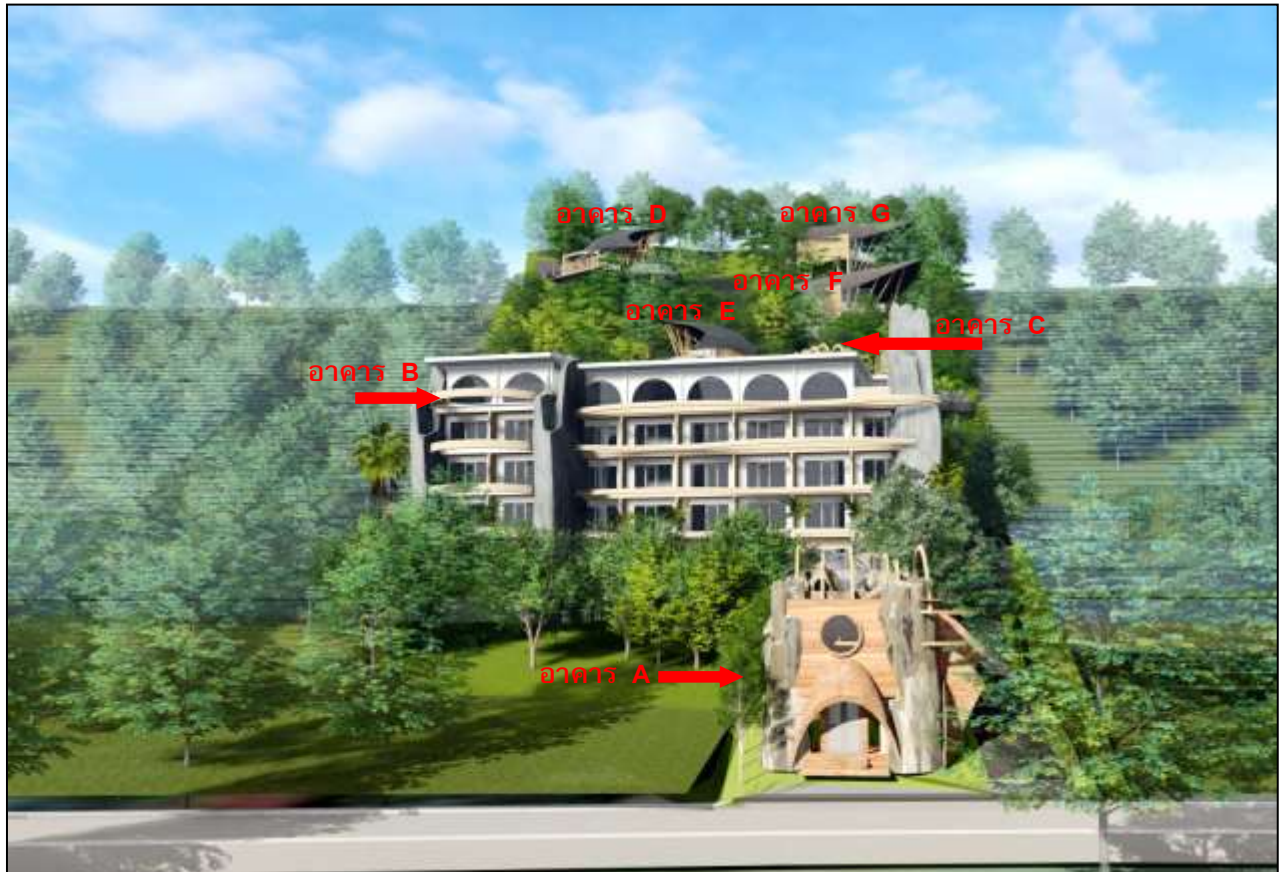
รูปที่ 2-7 ภาพจำลองโครงการ

การจัดภูมิสถาปัตยกรรมมีทั้งส่วนที่เป็นภูมิทัศน์แข็ง (Hardscape) และภูมิทัศน์นุ่ม (Softscape) โดยแนวคิดการจัดภูมิสถาปัตยกรรมในส่วนของ Hardscape ส่วนใหญ่เป็นการตกแต่งพื้นผิวของทางเดิน บริเวณอาคาร ส่วนแนวคิดการจัดภูมิสถาปัตยกรรมในส่วนของ Softscape นั้นเน้นการตกแต่งโดยปลูกไม้ยืนต้นและไม้พุ่ม เพื่อเพิ่มความร่มรื่นของพื้นที่ ช่วยลดความกระด้างของโครงสร้างอาคาร ต้นไม้จะช่วยทอนสัดส่วนของอาคาร และลดผลกระทบต่อทัศนียภาพของผู้สัญจรไปมาได้อีกด้วย

ภาพจำลองโครงการ แสดงดังรูปที่ 2-7

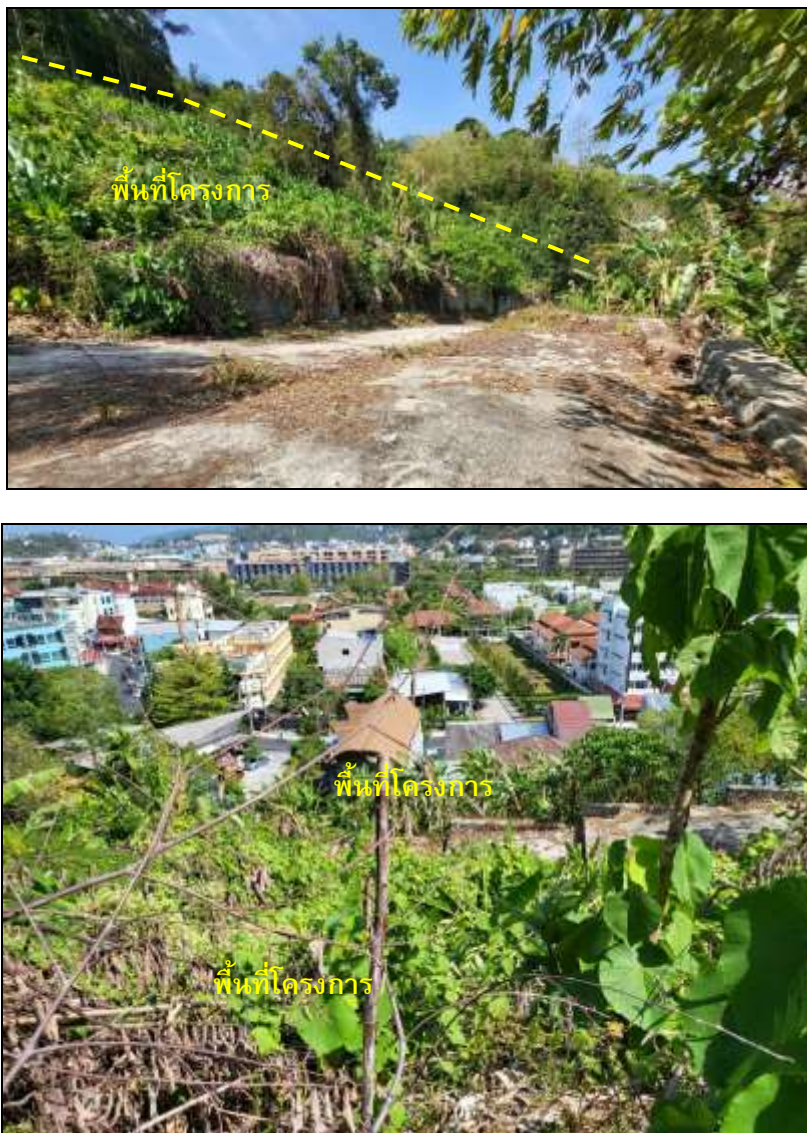
รูปที่ 2-51 สภาพปัจจุบันของพื้นที่โครงการ

สภาพพื้นที่โครงการปัจจุบันเป็นพื้นที่เชิงลาด ทั้งนี้บริเวณพื้นที่โครงการเดิมมิได้มีพันธุ์ไม้ขนาดใหญ่แต่อย่างใด โดยสภาพเดิมของโครงการมีลักษณะเป็นสวนกล้วย และพื้นที่บางส่วนเป็นวัชพืช แสดงดังรูปที่ 2-51

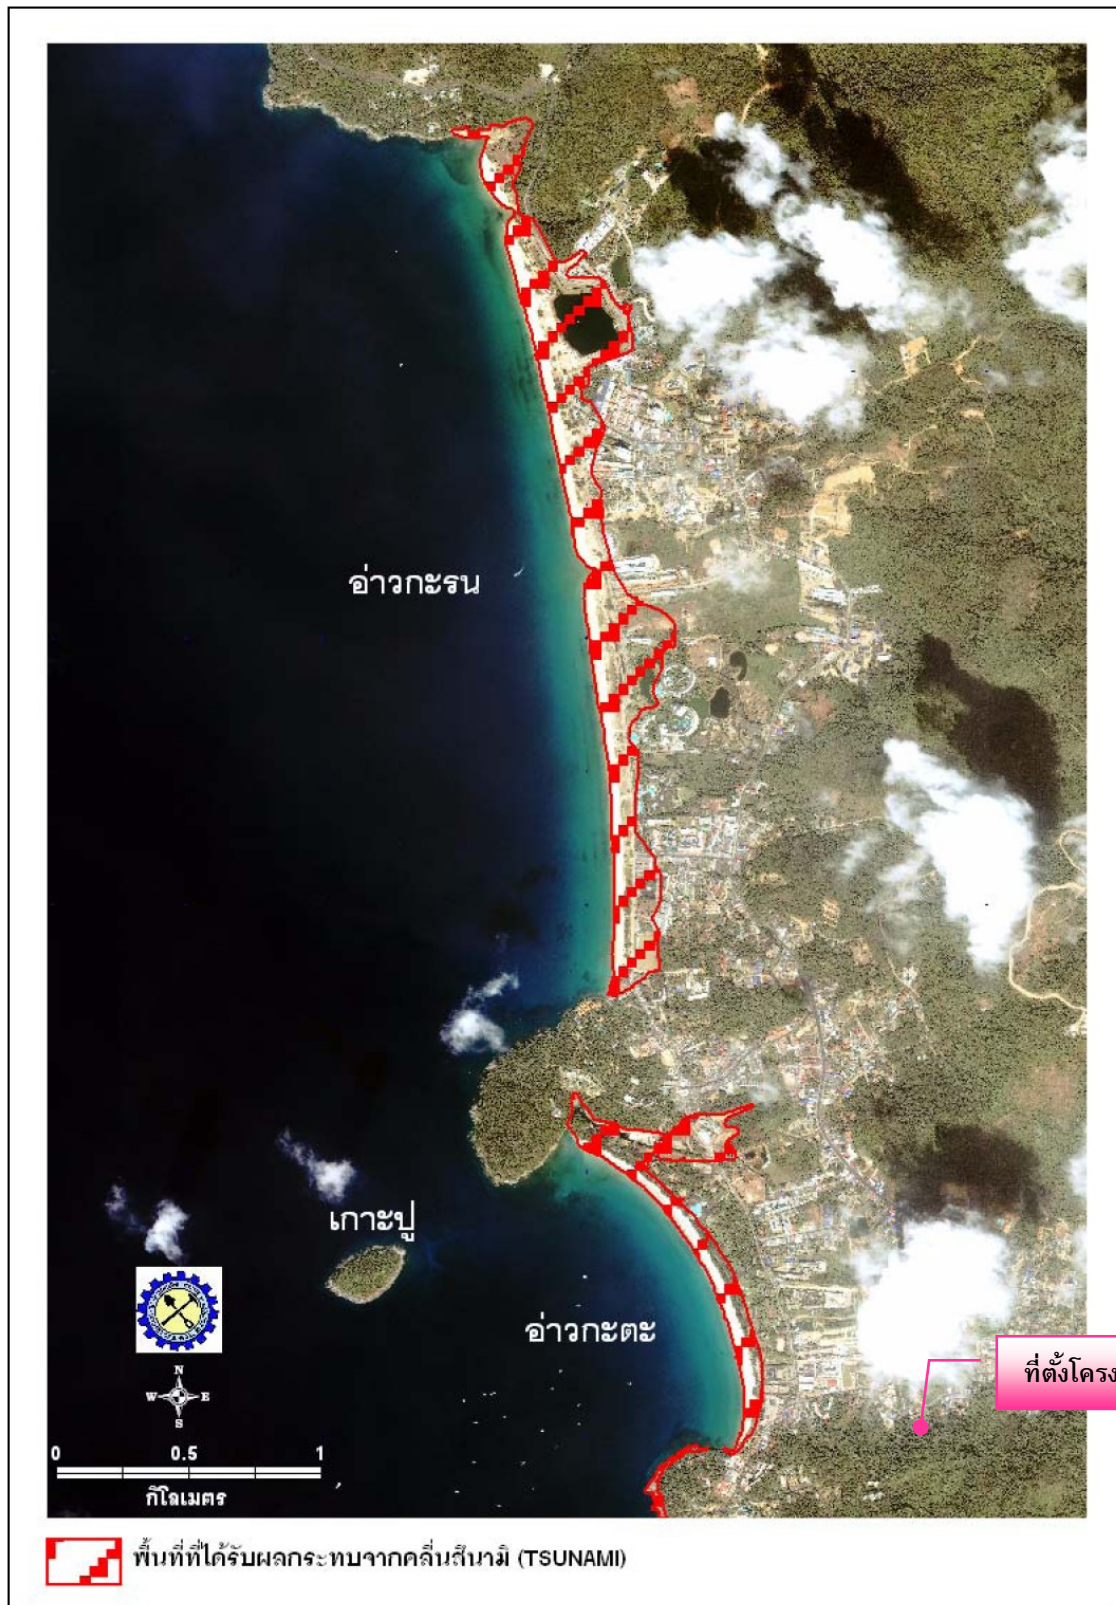
รูปที่ 3-9 แผนที่แสดงพื้นที่ที่ได้รับผลกระทบจากสึนามิ บริเวณตำบลกะรน

พื้นที่ที่ได้รับผลกระทบจากเหตุแผ่นดินไหว
ขนาด 9.3 ริคเตอร์ เมื่อวันที่ 26 ธันวาคม 2547

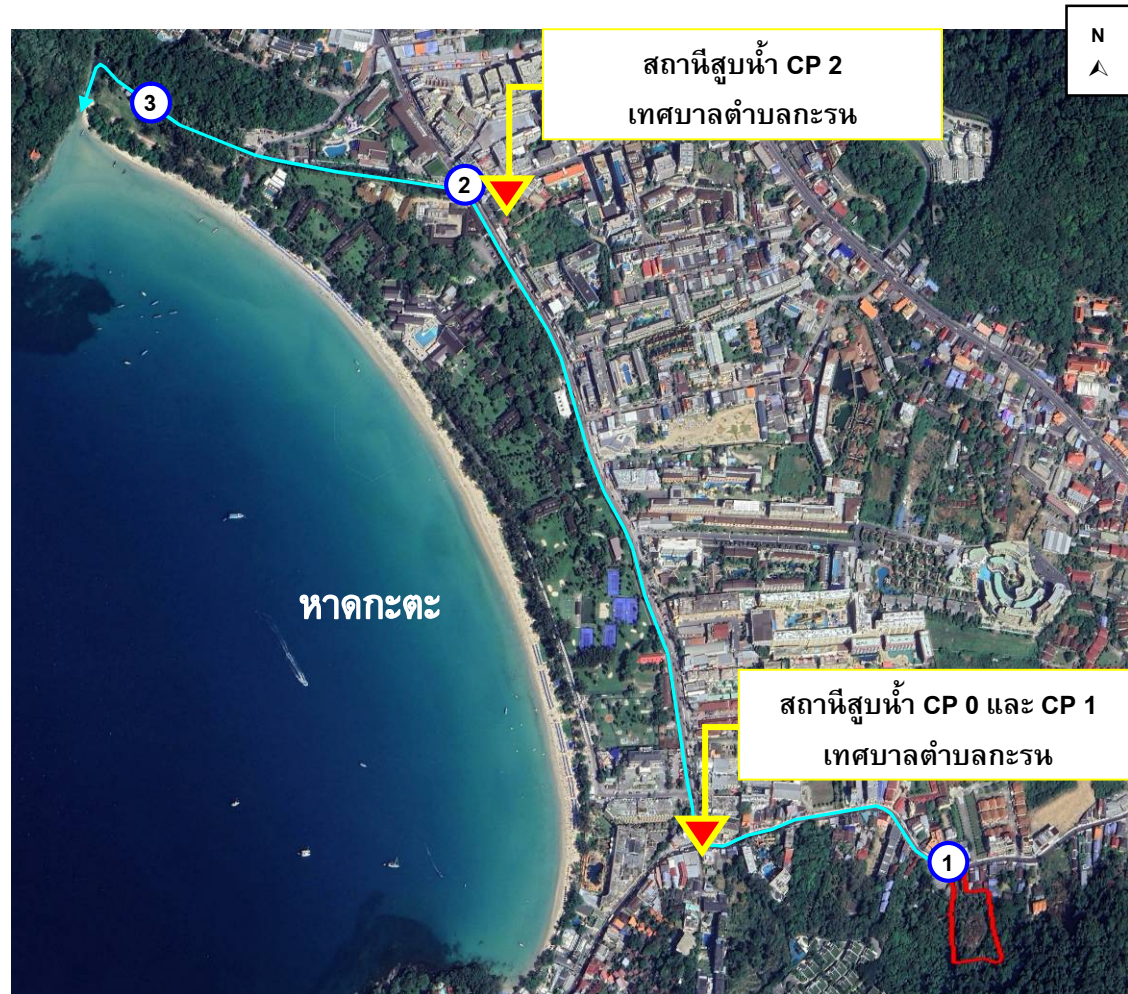
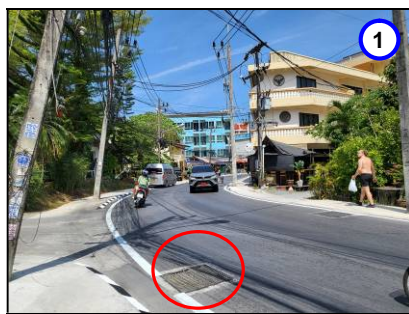
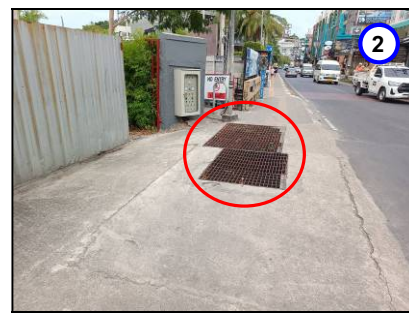
สำหรับการระบายน้ำฝนและน้ำเสียของโครงการ จะระบายลงท่อระบายน้ำสาธารณะตามแนวถนนโคกโดนด โดยน้ำเสียจะเข้าสู่สถานีสูบน้ำ CP0 และ CP1 เทศบาลตำบลกะรน และน้ำฝนจะระบายลงสู่ทะเลบริเวณหาดกะตะต่อไป โครงข่ายและทิศทางการไหลของน้ำใกล้เคียงพื้นที่โครงการ แสดงดังรูปที่

ท่อระบายน้ำสาธารณะตามแนวถนนโคกโดนด

สถานีสูบน้ำ CP 2 เทศบาลตำบลกะรน

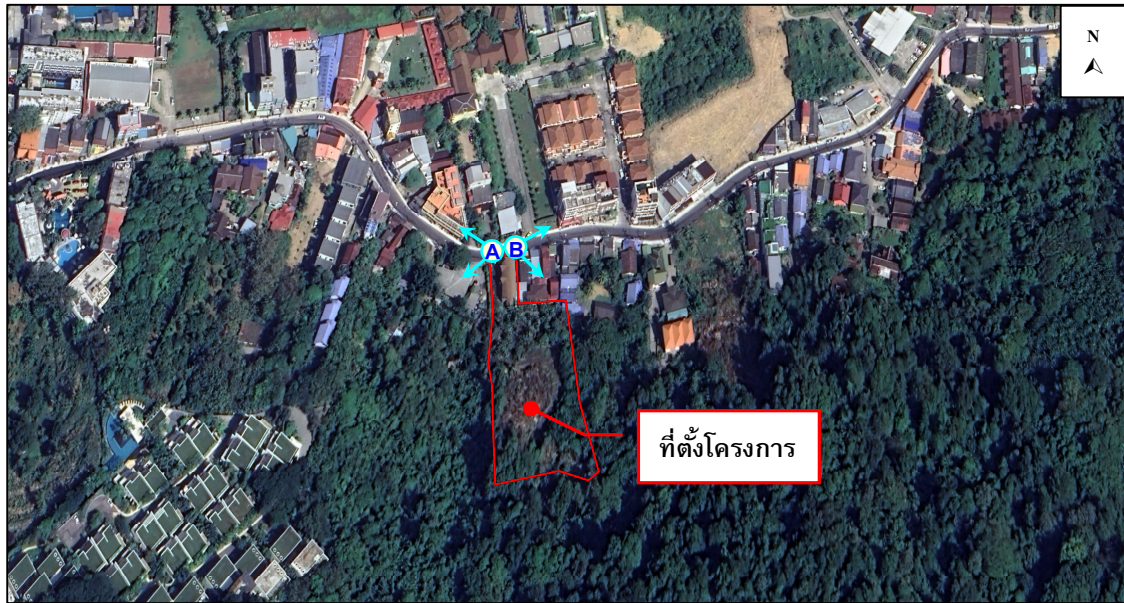
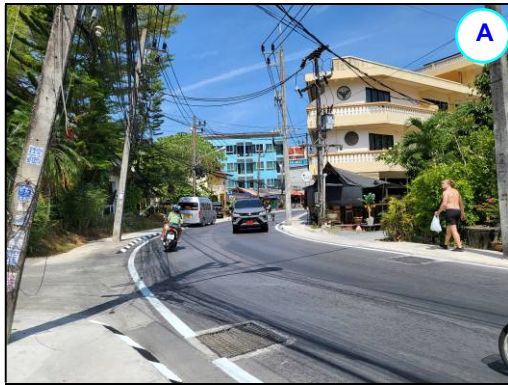
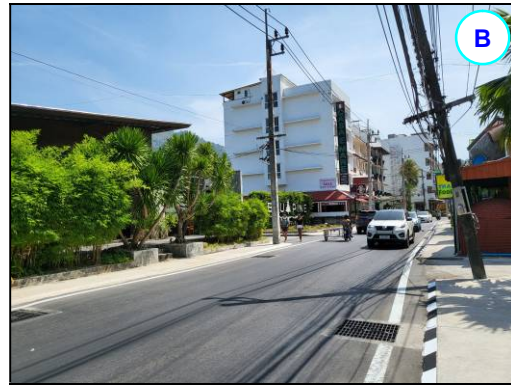
รูปที่ 3-21 สภาพปัจจุบันของถนนโคกโดนด

ถนนสายหลักที่มุ่งหน้าเข้าสู่พื้นที่โครงการ คือ ถนนโคกโดนด เป็นถนนลาดยางแอสฟัลท์ ขนาดถนนกว้างประมาณ 8 เมตร ออกแบบให้รถวิ่งสวนทางไปกลับ ด้านละ 1 ช่องจราจร แสดงดังรูปที่ 3-21

ถนนโคกโดนด
