## ภาคผนวก

- ภาคผนวก ข-1 แผงวงจรเส้นเดียว
- ภาคผนวก ข-2 ข้อมูลเชิงเทคนิค (Specification)
- ข-2.1 แผงเซลล์แสงอาทิตย์ (Solar module)
- ข-2.2 อินเวอร์เตอร์ (Inverter)
- ภาคผนวก ข-3 รายละเอียดการคำนวณ

ผลการปฏิบัติตามมาตรการป้องกันและแก้ไขผลกระทบ  
สิ่งแวดล้อม (ระยะดำเนินการ) โครงการโรงหลอมอะลูมิเนียม  
บริษัท ไตกิ อะลูมิเนียม อินดัสทรี (ประเทศไทย) จำกัด  
ระหว่างเดือนกรกฎาคมถึงเดือนธันวาคม พ.ศ. 2565

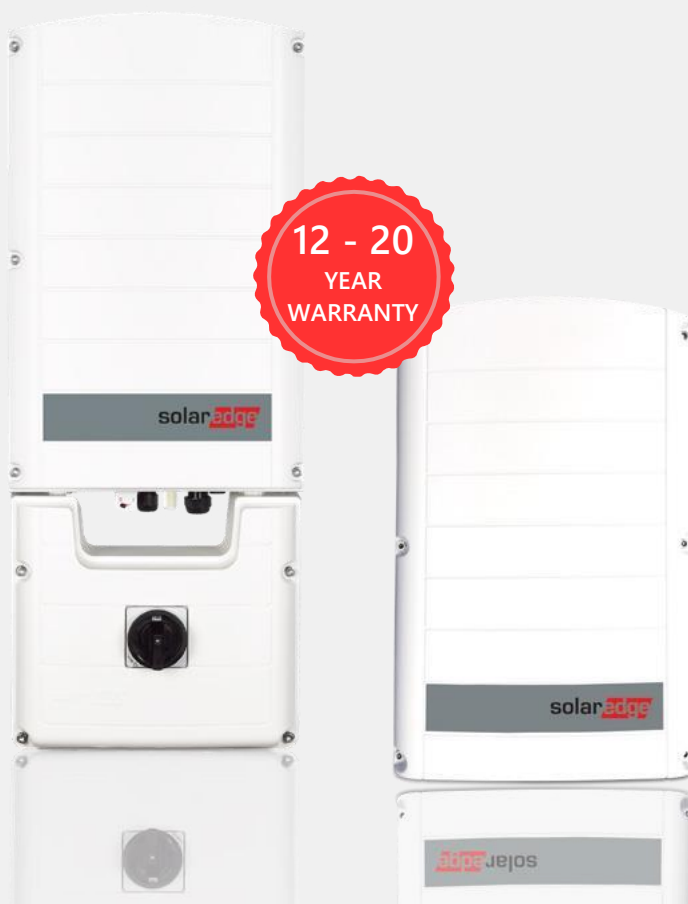
### Specifically designed to work with power optimizers

- Fixed voltage inverter for superior efficiency (98.3%) and longer strings
- Quick and easy inverter commissioning directly from a smartphone using the SolarEdge SetApp
- Small, lightest in its class, and easy to install
- Integrated type 2 DC surge protection, to better withstand surges caused by lightning or other events
- Optional RS485 and type 2 AC surge protection
- Built-in module-level monitoring with Ethernet, wireless, or cellular communication for full system visibility
- Advanced safety features - integrated arc fault protection and optional rapid shutdown
- IP65 for outdoor and indoor installations
- Optional integrated DC Safety Unit - eliminates the need for external DC isolators
- Future-proofed for SolarEdge energy storage solutions

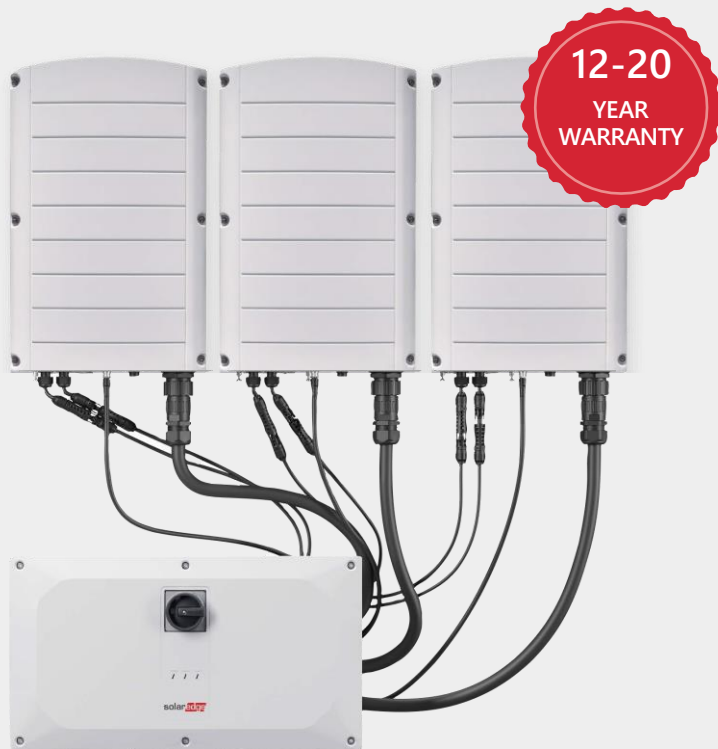
## Specifically designed to work with power optimizers

- Pre-commissioning feature for automated validation of system components and wiring during the site installation process and prior to grid connection
- Easy 2-person installation with lightweight, modular design (each inverter consists of 2 or 3 Synergy Units and one Synergy Manager)

- Independent operation of each Synergy Unit enables higher uptime and easy serviceability
- Built-in thermal sensors detect faulty wiring ensuring enhanced protection and safety

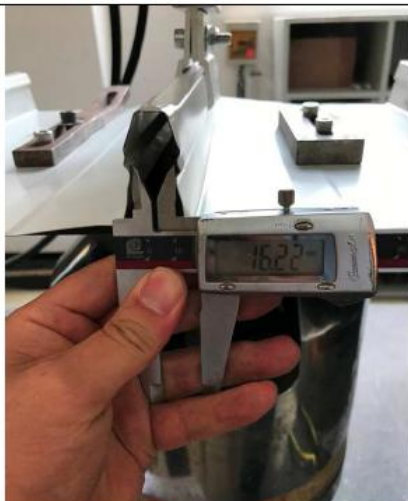
Photo 3

Note: The tile had some deformation before the test, thus the space of tile shown as photo 3 was only for you reference.

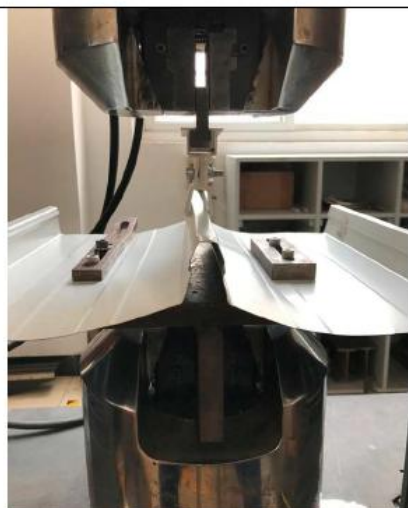
Photo 5

Test item	The max force	Note
Test result	2.77KN	The tile obvious deformation, (shown as photo 5) the fixture slip from the tile(shown as photo 6)
