บทที่ 4

**การประเมินผลกระทบสิ่งแวดล้อม
และกำหนดมาตรการด้านสิ่งแวดล้อม**

4.1 การประเมินผลกระทบสิ่งแวดล้อมจากการปรับเปลี่ยนแผนผังโครงการท่าเหมือง

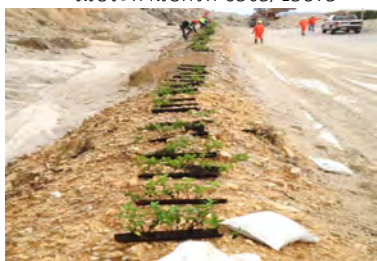
แนวคันดินและต้นไม้ริมเส้นทางไปหน้าเหมือง
ของประทานบัตรที่ 6303/15873

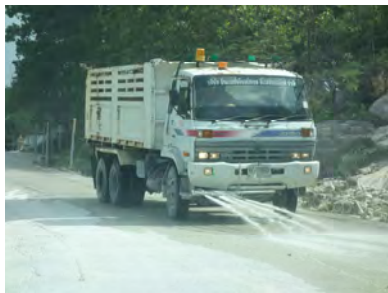
การฉีดพรมน้ำบนเส้นทางขนส่งแร่

การดำเนินกิจกรรมของโครงการที่ผ่านมา การผลิตแร่ดินขาวจากหน้าเหมืองจะทำการขนส่งไปยังโรงแต่งแร่ของโครงการ โดยจะจัดให้มีการฉีดพรมน้ำตามแนวเส้นทางขนส่งเพื่อลดการฟุ้งกระจายของฝุ่นละออง โดยใช้ น้ำจากบ่อดักตะกอนของโครงการ ซึ่งที่ผ่านมามีปริมาณเพียงพอ

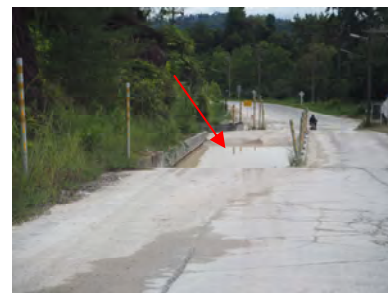
บ่อล้างล้อก่อนขึ้นสู่ทางหลวงชนบท รน.4038
(หาดส้มแป้น-ทุ่งคา)

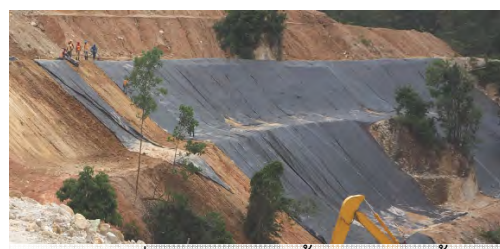
การวางแผน Geotextile ป้องกันการชะล้าง
พังทลายบริเวณที่เก็บกอง

การป้องกันด้านการชะล้างพังทลายของโครงการ มีการวางแผนการทำเหมืองตามที่แผนผังโครงการ กำหนดอย่างเคร่งครัด อีกทั้งโครงการมีการวางแผนโยนสังเคราะห์ Geotextile ไว้บริเวณหน้าเหมืองที่สิ้นสุดการทำ เหมือง และบริเวณพื้นที่เก็บกองเปลือกดินและมูลดินทรายที่อยู่ระหว่างการรอฟื้นฟูปลูกต้นไม้ เพื่อป้องกันการกัด เาะหน้าเหมืองและที่เก็บกองพังทลาย ซึ่งการดำเนินงานที่ผ่านมาสามารถช่วยป้องกันการชะล้างพังทลายได้เป็น อย่างดี รวมทั้งมีการติดตั้งเครื่องวัดปริมาณน้ำฝน เพื่อใช้เป็นข้อมูลในการประกอบการวิเคราะห์เสถียรภาพของบ่อ ดักตะกอน ความลาดชันของหน้าเหมือง และการวางแผนการทำเหมือง

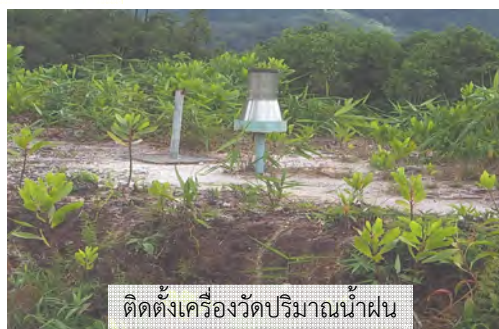
ติดตั้งเครื่องวัดปริมาณน้ำฝน
