บทที่ 3

**สถานภาพสิ่งแวดล้อมที่เกี่ยวข้อง
และการตรวจสอบผลการปฏิบัติตามมาตรการ**

3.1 สถานภาพสิ่งแวดล้อมปัจจุบันบริเวณพื้นที่โครงการและใกล้เคียง

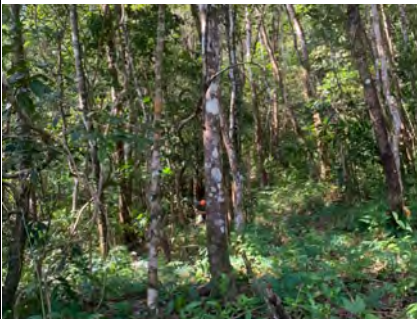
มาตรการป้องกันและแก้ไขผลกระทบสิ่งแวดล้อม	ผลการปฏิบัติตามมาตรการ	ปัญหา อุปสรรคที่ไม่สามารถปฏิบัติ ตามมาตรการและแนวทางแก้ไข	ภาพประกอบมาตรการ
<p>เงื่อนไขที่ได้รับความเห็นชอบเมื่อปี 2542 ตามหนังสือเลขที่ วว 0804/7614 ลงวันที่ 20 กรกฎาคม 2542</p> <p>1. ให้กันเขตไม่ทำเหมืองเข้าใกล้ทางน้ำห้วยน้ำทูน ห้วยบางตาสาม ห้วยบางเนียง ห้วยเหมืองสูง ห้วยบางพง ห้วยเหมืองโตน ห้วยแป๊ะลั่น ห้วยหินขาว และถนนสายหาดส้มแป้น-ทุ่งคา เป็นระยะทาง 50 ม. และใช้แนวเขตระยะ 50 ม. ดังกล่าวเป็นแนวกันชนระหว่างขอบเขตพื้นที่ทำเหมืองกับทางน้ำ โดยรักษาสภาพป่าไม้และพืชคลุมดินให้คงอยู่ในสภาพเดิมมากที่สุด</p>	<p>- ภายในประทานบัตรที่ 25282/14906 มีแนวห้วยบางเนียงไหลผ่าน และทางโครงการได้ทำการกันเขตไม่ทำเหมืองเข้าใกล้ทางน้ำระยะ 50 ม. ตามที่เงื่อนไขกำหนด</p>	- ไม่มี

<p>พื้นที่กันเขตไม่ทำเหมืองระยะ 50 ม. จากห้วยบางเนียง</p>
<p>2. ให้เปิดหน้าเหมืองแบบชันบันได โดยมีความสูงไม่เกิน 5 ม. ความกว้างไม่น้อยกว่า 5 ม. และความลาดเอียงรวมของหน้าเหมืองไม่เกิน 45 องศา</p>	<p>- หน้าเหมืองปัจจุบันของประทานบัตรที่ 25282/14906 มีลักษณะเป็นชันบันได มีความสูง 4 ม. ความกว้างไม่น้อยกว่า 5 ม. และมีความลาดเอียงของแต่ละหน้าเหมือง เฉลี่ย 30 องศา ทั้งนี้พบว่าไม่มีลักษณะที่เป็นรอยเลื่อน (Fault) ที่จะทำให้เกิดการพังทลายขนาดใหญ่แต่อย่างใด</p>	- ไม่มี

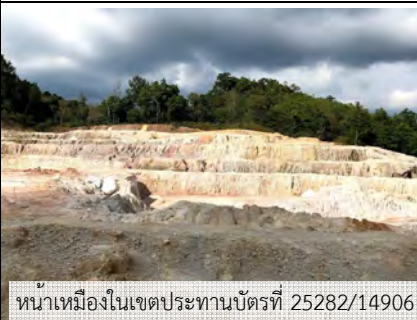
<p>หน้าเหมืองในเขตประทานบัตรที่ 25282/14906</p>

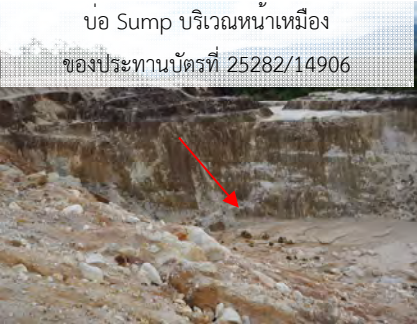
4. ให้สร้างคูระบายน้ำและคันทำนบเพื่อปิดล้อมบริเวณที่เปิดหน้าเหมืองและที่เก็บกองมูลดินทราย โดยคูระบายน้ำมีความกว้างที่ระดับพื้นผิวดินประมาณ 1.5 ม. ความกว้างที่ท้องร่องประมาณ 1 ม. และลึก 1 ม. ส่วนคันทำนบมีขนาดความกว้างที่ฐาน 1.5 ม. สันคันทำนบ กว้าง 0.5 ม. และสูง 1 ม. ให้มีทิศทางการไปลงสู่บ่อดักตะกอนจำนวน 12 บ่อ โดยมีขนาดเท่ากับ 50x50x6, 55x55x6, 35x35x6, 65x65x6, 30x30x6, 30x30x6, 10x10x3, 35x35x5, 65x65x6, 22x22x6, 30x30x6 และ 45x45x6 ลบ.ม. พร้อมทั้งปลูกพืชคลุมดิน เช่น หญ้าแฝก หรือพืชตระกูลถั่ว บริเวณด้านทำนบ ดิน และกองมูลดินทรายและปลูกหญ้าแฝกให้หนาแน่นบริเวณประตูละบายน้ำล้นของบ่อดักตะกอน	- บริเวณหน้าเหมืองของประทานบัตรที่ 25282/14906 มีระบบการจัดการน้ำที่ไหลชะล้าง โดยจัดให้มีบ่อ Sump รองรับน้ำจากหน้าเหมือง และน้ำจากบ่อ Sump ดังกล่าว ทางโครงการได้นำไปใช้ในการฉีดพรมเส้นทางขนส่งแร่ และการรดน้ำต้นไม้ เป็นต้น	- ไม่มี	<div> <div>บ่อ Sump บริเวณหน้าเหมือง ของประทานบัตรที่ 25282/14906</div>

<div>คูระบายน้ำคอนกรีตจากพื้นที่โครงการลงสู่ บ่อดักตะกอน 4</div>

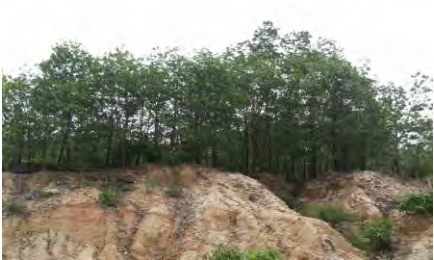
มาตรการป้องกันและแก้ไขผลกระทบสิ่งแวดล้อม	ผลการปฏิบัติตามมาตรการ	ปัญหา อุปสรรคที่ไม่สามารถปฏิบัติ ตามมาตรการและแนวทางแก้ไข	ภาพประกอบมาตรการ
5. ให้ทำการปลูกต้นไม้โตเร็ว เช่น สนทะเล กระถินณรงค์ และสะเดา เป็นต้น เป็นลักษณะ Greenbelts ล้อมรอบบริเวณหน้าเหมืองและพื้นที่เก็บ กองมูลดินทรายเพื่อป้องกันการฟุ้งกระจายของฝุ่น ละออง จำนวน 2-3 แถว โดยมีระยะห่างระหว่างต้น ประมาณ 2 ม. และระยะห่างระหว่างแถวประมาณ 3 ม.	- สำหรับการดำเนินงานที่ผ่านมาในประทานบัตรที่ 25282/14906 โครงการได้ปลูกต้นไม้บริเวณ โดยรอบหน้าเหมืองบริเวณด้านทิศตะวันตกของ แปลง ได้ดำเนินการปลูกต้นกระถินเทพา มังคุด ขานาง พะยอม และตะเคียน บริเวณทางขึ้นหน้า เหมือง พื้นที่ผ่านการทำเหมืองแล้วทางทิศเหนือของ หน้าเหมืองปัจจุบัน พื้นที่เก็บกองมูลดินทรายด้าน ทิศเหนือของประทานบัตร และพื้นที่ว่างทั่วไปในเขต พื้นที่ประทานบัตร	- ไม่มี

<p>แนวต้นไม้บริเวณทางไปหน้าเหมือง ประทานบัตรที่ 25282/14906</p>

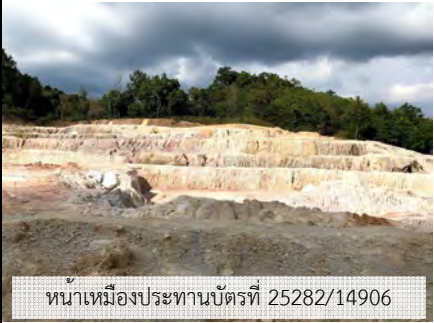
6. พื้นที่ที่มีความลาดชันทุกบริเวณในพื้นที่โครงการ และเสี่ยงต่อการถูกชะล้างพังทลายและไม่ได้ใช้ใน กิจกรรมการทำเหมืองให้ดำเนินการปรับลดความลาด ชันให้มีเสถียรภาพและปลูกต้นไม้ปกคลุมให้หนาแน่น	- พื้นที่ที่มีความลาดชันสูงซึ่งเสี่ยงต่อการพังทลายและ ไม่ได้อยู่ในพื้นที่ที่ใช้ในกิจกรรมการทำเหมืองใน ปัจจุบัน โดยหน้าเหมืองของประทานบัตรที่ 25282/14906 มีลักษณะเป็นชั้นบันได (Bench) ความสูง 4 ม. ความกว้างไม่น้อยกว่า 5 ม. และมี ความลาดเอียงของแต่ละหน้าเหมือง เฉลี่ย 30 องศา ทั้งนี้พบว่าไม่มีลักษณะที่เป็นรอยเลื่อน (Fault) ที่จะ ทำให้เกิดการพังทลายขนาดใหญ่แต่อย่างใด	- ไม่มี

<p>หน้าเหมืองประทานบัตรที่ 25282/14906</p>

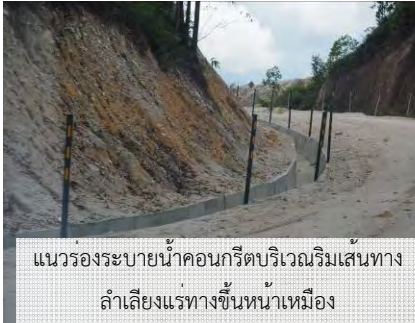
<p>แนวร่องระบายน้ำคอนกรีตบริเวณริมเส้นทาง ลำเลียงแร่ทางขึ้นหน้าเหมือง</p>

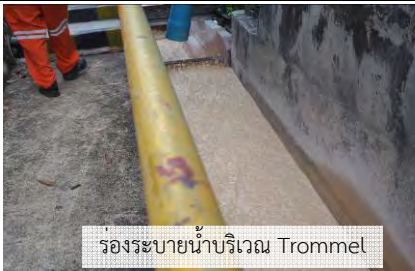
9. บริเวณโดยรอบโรงแต่งแร่ ให้จัดทำแนวร่องระบายน้ำคอนกรีตปิดล้อม เพื่อรองรับน้ำขุ่นข้นจากกิจกรรมการแต่งแร่ที่อาจจะหกหล่น หรือน้ำขุ่นข้นจากการล้างทำความสะอาดพื้นโรงแต่งแร่ก่อนที่จะระบายลงสู่บ่อเก็บน้ำหมุนเวียนเพื่อการแต่งแร่ (อ2) ของโครงการต่อไป	<ul style="list-style-type: none"> - จัดสร้างแนวร่องระบายน้ำคอนกรีต โดยรอบอาคารโรงแต่งแร่ และพื้นที่ที่คาดว่าจะมีการชะล้างน้ำจากการแต่งแร่ เช่น บริเวณ Trommel บริเวณ Thickener และบริเวณ sieve box - จัดสร้างบ่อดักตะกอนคอนกรีต เพื่อดักตะกอนเบื้องต้นจากน้ำขุ่นข้นของกิจกรรมการแต่งแร่ก่อนที่จะไหลลงสู่บ่อเก็บน้ำหมุนเวียน อ2 ต่อไป - จัดสร้างร่องระบายน้ำคอนกรีตเพื่อเบี่ยงเบนน้ำจากกิจกรรมการแต่งแร่ รวมถึงน้ำชะล้างภายในโรงแต่งแร่ให้ไหลลงสู่อ่างเก็บน้ำหมุนเวียนเพื่อการแต่งแร่ อ2 	- ไม่มี

<p>ร่องระบายน้ำบริเวณ Trommel</p>

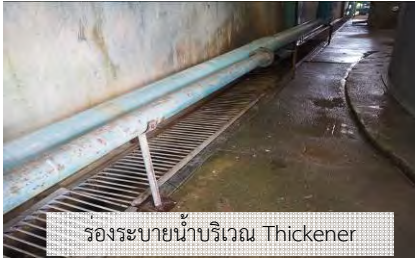
<p>ร่องระบายน้ำบริเวณ Thickener</p>

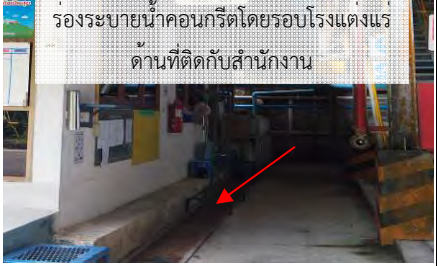
<p>ร่องระบายน้ำคอนกรีตโดยรอบโรงแต่งแร่ ด้านที่ติดกับสำนักงาน</p></div> <div> <p>ร่องระบายน้ำคอนกรีตโดยรอบโรงแต่งแร่ บริเวณด้านหน้าลานจอดรถ</p></div>

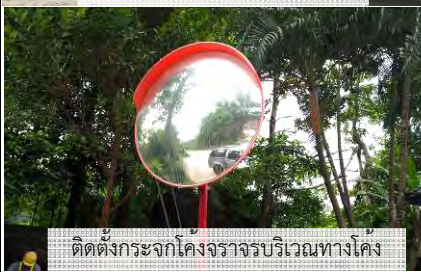
<p>ติดตั้งกระจกโค้งจราจรบริเวณทางโค้ง</p>

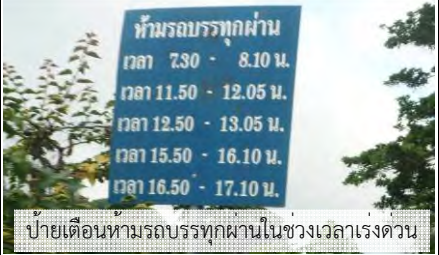
<p>ป้ายเตือนห้ามรถบรรทุกผ่านในช่วงเวลาเร่งด่วน</p></div> <div>

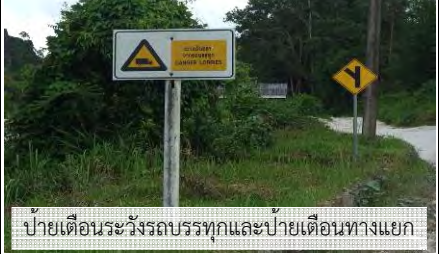
<p>ป้ายเตือนระวังรถบรรทุกและป้ายเตือนทางแยก</p></div>

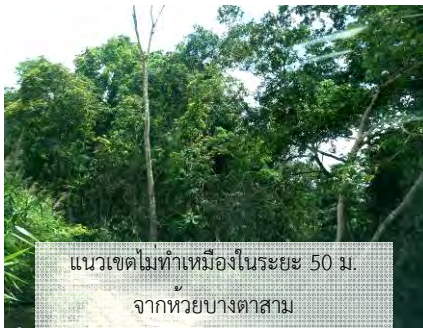
เงื่อนไขตามมาตรการ	ผลการปฏิบัติตามมาตรการ	ปัญหา อุปสรรค ที่ไม่สามารถปฏิบัติตามมาตรการ และแนวทางแก้ไข	ภาพประกอบมาตรการ
			  <p>แนวเขตไม่ทำเหมืองในระยะ 20 ม. จากห้วยน้ำพัน</p>
1.2 ให้กันเขตไม่ทำเหมืองเข้าใกล้ทางน้ำห้วยบางตาสาม ห้วยเหมืองสูง ห้วยบางพง ห้วยเหมืองโตน ห้วยไม่มีชื่อ (แป๊ะลั่น) ห้วยหินขาว และถนนสายหาดส้มแป้น-ทุ่งคา เป็นระยะทาง 50 ม. และใช้แนวเขตระยะ 50 ม. ดังกล่าวเป็นแนวกันชนระหว่างขอบเขตพื้นที่ทำเหมืองกับทางน้ำ โดยรักษาสภาพป่าไม้และพืชคลุมดินให้คงอยู่ในสภาพเดิมมากที่สุด	-โครงการได้ทำการเวนแนวเขตไม่ทำเหมืองในระยะ 50 ม. จากห้วยบางตาสาม ห้วยเหมืองสูง ห้วยบางพง ห้วยเหมืองโตน ห้วยไม่มีชื่อ (แป๊ะลั่น) ห้วยหินขาว และถนนสายหาดส้มแป้น-ทุ่งคา โดยรักษาสภาพป่าไม้และพืชคลุมดินให้คงอยู่ในสภาพเดิมมากที่สุด	-ไม่มี

<p>แนวเขตไม่ทำเหมืองในระยะ 50 ม. จากห้วยบางตาสาม</p>   <p>แนวเขตไม่ทำเหมืองในระยะ 50 ม. จากห้วยเหมืองสูง</p>

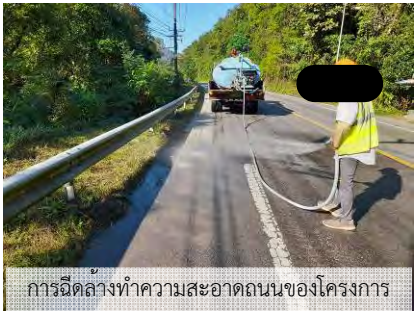
การฉีดล้างทำความสะอาดถนนของโครงการ
2.2 กำหนดให้ใช้ความเร็วของรถบรรทุกทุกภายในพื้นที่โครงการไม่เกิน 25 กิโลเมตรต่อชั่วโมง	-ควบคุมความเร็วของรถบรรทุกทุกภายในพื้นที่โครงการ โดยติดตั้งป้ายเตือนให้ใช้ความเร็วไม่เกิน 25 กิโลเมตรต่อชั่วโมง	-ไม่มี

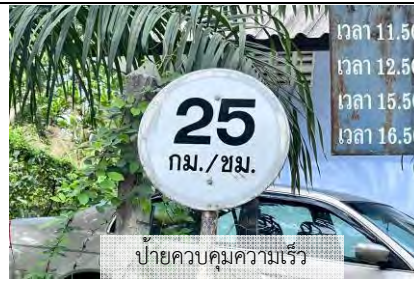
ป้ายควบคุมความเร็ว
2.3 การขนส่งแร่ออกนอกพื้นที่โครงการทุกครั้งจะต้องใช้ผ้าใบคลุมกระบะรถบรรทุกเพื่อป้องกันการฟุ้งกระจายของฝุ่นละออง	-รถบรรทุกขนส่งแร่ของโครงการทุกคัน มีการใช้ผ้าใบคลุมกระบะรถบรรทุก	-ไม่มี

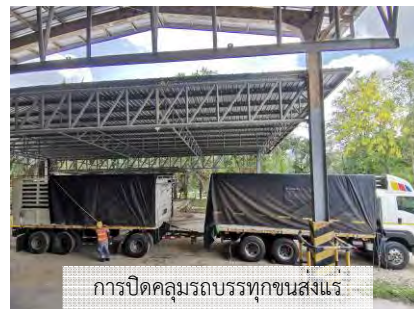
การปิดคลุมรถบรรทุกขนส่งแร่

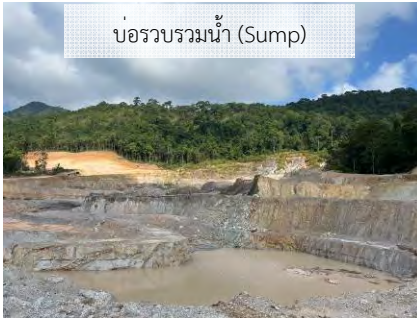
เงื่อนไขตามมาตรการ	ผลการปฏิบัติตามมาตรการ	ปัญหา อุปสรรค ที่ไม่สามารถปฏิบัติตามมาตรการ และแนวทางแก้ไข	ภาพประกอบมาตรการ
4. อุทกวิทยาและคุณภาพน้ำ 4.1 ให้ออกแบบพื้นที่ทำเหมืองบริเวณพื้นที่ที่ต่ำที่สุดของแต่ละช่วงปีในการทำเหมืองให้เป็นบ่อรวบรวมน้ำ (Sump) เพื่อรวบรวมน้ำไหลบ่าจากพื้นที่ทำเหมืองก่อนที่จะมีการนำไปใช้ประโยชน์ต่อไป	- หน้าเหมืองปัจจุบันของโครงการได้มีการออกแบบบริเวณพื้นที่ที่ต่ำที่สุดเพื่อให้เป็นบ่อรวบรวมน้ำ (Sump) เพื่อทำการตกตะกอนในขั้นต้น ก่อนที่จะนำไปใช้ประโยชน์ในการรดน้ำต้นไม้ และฉีดพรมเส้นทางขนส่งแร่	- ไม่มี

<p>บ่อรวบรวมน้ำ (Sump)</p>

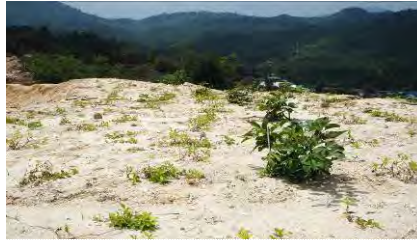
<p>ปลูกต้นไม้และพืชคลุมดินบริเวณพื้นที่ที่สิ้นสุดการเก็บกองมูลดินทรายแล้ว ของประธานบัตรที่ 25272/14905</p>

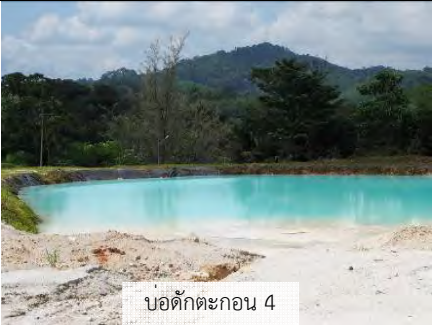
เงื่อนไขตามมาตรการ	ผลการปฏิบัติตามมาตรการ	ปัญหา อุปสรรค ที่ไม่สามารถปฏิบัติตามมาตรการ และแนวทางแก้ไข	ภาพประกอบมาตรการ
	<p>5) บ่อดักตะกอน 5 บริเวณด้านทิศตะวันออกเฉียงใต้ ของพื้นที่ ประธานบัตรที่ 25272/14905 มีขนาด 25x80x5 ลบ.ม. ความจุไม่น้อยกว่า 10,000 ลบ.ม. บ่อดักตะกอน 5 นี้ยังใช้เป็นบ่อรองรับมูลดินทรายจากกระบวนการแต่งแร่ด้วย โดยโครงการทำการขุดลอกประมาณเดือนละ 1 ครั้ง</p> <p>6) บ่อดักตะกอน 6 อยู่ติดกับบ่อดักตะกอน 5 มีขนาด 30x70x5 ลบ.ม. ความจุไม่น้อยกว่า 10,500 ลบ.ม. โดยใช้รองรับน้ำที่ไหลล้นจากบ่อดักตะกอน 5 และใช้เป็นบ่อรองรับมูลดินทรายจากกระบวนการแต่งแร่ด้วย โดยโครงการทำการขุดลอกประมาณเดือนละ 1 ครั้ง</p> <p>7) บ่อดักตะกอน 7 ขนาด 30x110x8 ลบ.ม. ความจุไม่น้อยกว่า 26,400 ลบ.ม.</p> <p>8) บ่อดักตะกอน 8 ขนาด 40x30x5 ลบ.ม. ความจุไม่น้อยกว่า 6,000 ลบ.ม.พร้อมปล่อยให้พืชคลุมดินขึ้นปกคลุม</p>

<p>บ่อดักตะกอน 4</p>   <p>บ่อดักตะกอน 5</p>   <p>บ่อดักตะกอน 6</p>

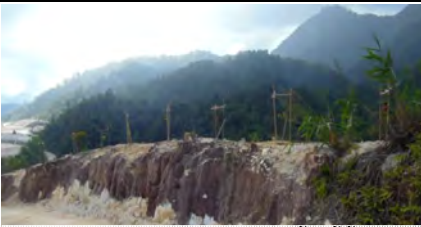
เงื่อนไขตามมาตรการ	ผลการปฏิบัติตามมาตรการ	ปัญหา อุปสรรค ที่ไม่สามารถปฏิบัติตามมาตรการ และแนวทางแก้ไข	ภาพประกอบมาตรการ
5.2 พื้นที่ที่มีความลาดชันทุกบริเวณในพื้นที่โครงการและเสี่ยงต่อการถูกชะล้างพังทลายและไม่ได้ใช้ในกิจกรรมการทำเหมืองให้ดำเนินการปรับลดความลาดชันให้มีเสถียรภาพและปลูกต้นไม้ปกคลุมให้หนาแน่น	- พื้นที่ที่เสี่ยงต่อการถูกชะล้างพังทลายโครงการได้ดำเนินการปรับลดความลาดชันโดยให้มีลักษณะเป็นขั้นบันได (Bench) และทำการปลูกต้นไม้ปกคลุมได้แก่ บริเวณพื้นที่ที่ผ่านการทำเหมืองแล้วในประธานบัตรที่ 25272/14905 บริเวณพื้นที่เก็บกองมูลดินทรายที่สิ้นสุดการเก็บกองแล้วในประธานบัตรที่ 25272/14905 และพื้นที่เก็บกองแร่บริเวณภายในโรงแต่งแร่ ได้ทำการปรับลดความลาดชัน ปลูกต้นไม้ และพืชคลุมดิน ได้แก่ กระจุมทอง หญ้าแฝก หญ้ารูซี่ และถั่วคาโลโปโกเนียม เพื่อป้องกันการชะล้างพังทลาย	- ไม่มี

<p>ปรับลดความลาดชันและปลูกต้นไม้ฟื้นฟูบริเวณพื้นที่ที่ผ่านการทำเหมืองแล้วของประธานบัตรที่ 25272/14905</p>

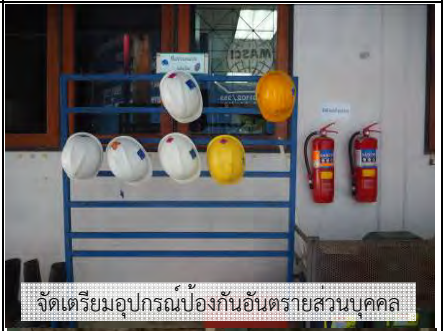
เงื่อนไขตามมาตรการ	ผลการปฏิบัติตามมาตรการ	ปัญหา อุปสรรค ที่ไม่สามารถปฏิบัติตามมาตรการ และแนวทางแก้ไข	ภาพประกอบมาตรการ
			  <p>การสวมใส่อุปกรณ์ป้องกันอันตรายส่วนบุคคล</p>

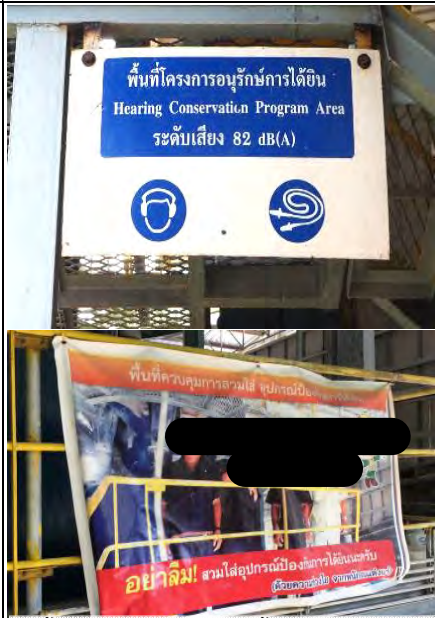
9.5 ลดระยะเวลาที่ต้องทำงานอยู่กับเสียงดังให้น้อยลง โดยให้สลับเปลี่ยนหน้าที่ของพนักงานเพื่อไม่ให้ทำงานในแหล่งที่มีระดับเสียงเกิน 85 เดซิเบล(เอ) ติดต่อกันเป็นระยะเวลา 8 ชั่วโมง ตามประกาศกระทรวงแรงงาน เรื่อง กำหนดมาตรฐานในการบริหาร และการจัดการด้านความปลอดภัย อาชีวอนามัย และสภาพแวดล้อมในการทำงานเกี่ยวกับความร้อน แสงสว่าง และเสียง พ.ศ.2559 เพื่อลดอัตราเสี่ยงต่ออันตรายจากเสียงดังต่อพนักงาน	-ทางโครงการได้จัดให้มีโครงการอนุรักษ์การได้ยินในสถานประกอบการในสถานที่ที่มีเสียงดังเกิน 82 เดซิเบล(เอ) คือ บริเวณในโรงแต่งแร่ และทางบริษัทฯ มีเจ้าหน้าที่ความปลอดภัย (จป.) ปฏิบัติหน้าที่ในการดูแลและควบคุมพนักงานของบริษัทฯ ให้มีการปฏิบัติตามกฎความปลอดภัยอย่างเคร่งครัด	-ไม่มี

<p>พื้นที่โครงการอนุรักษ์การได้ยิน Hearing Conservation Program Area ระดับเสียง 82 dB(A)</p> <p>อย่าลืม! สวมใส่อุปกรณ์ป้องกันได้ยินและห้าม ใช้เครื่องมือช่าง ขณะทำงาน</p> <p>จัดพื้นที่โครงการอนุรักษ์การได้ยินภายในโรงแต่งแร่</p>
