บทที่ 3

สภาพแวดล้อมปัจจุบัน

การศึกษาสภาพแวดล้อมปัจจุบันบริเวณพื้นที่โครงการและบริเวณใกล้เคียงเพื่อใช้เป็นข้อมูลพื้นฐานในการประเมินผลกระทบสิ่งแวดล้อมที่อาจเกิดขึ้นจากการพัฒนาโครงการในช่วงก่อสร้างและเปิดดำเนินการโครงการ โดยจะศึกษาข้อมูล 4 ด้าน คือ ทรัพยากรสิ่งแวดล้อมทางกายภาพ ทรัพยากรสิ่งแวดล้อมทางชีวภาพ คุณค่าการใช้ประโยชน์ของมนุษย์ และคุณค่าต่อคุณภาพชีวิต ดังรายละเอียดต่อไปนี้

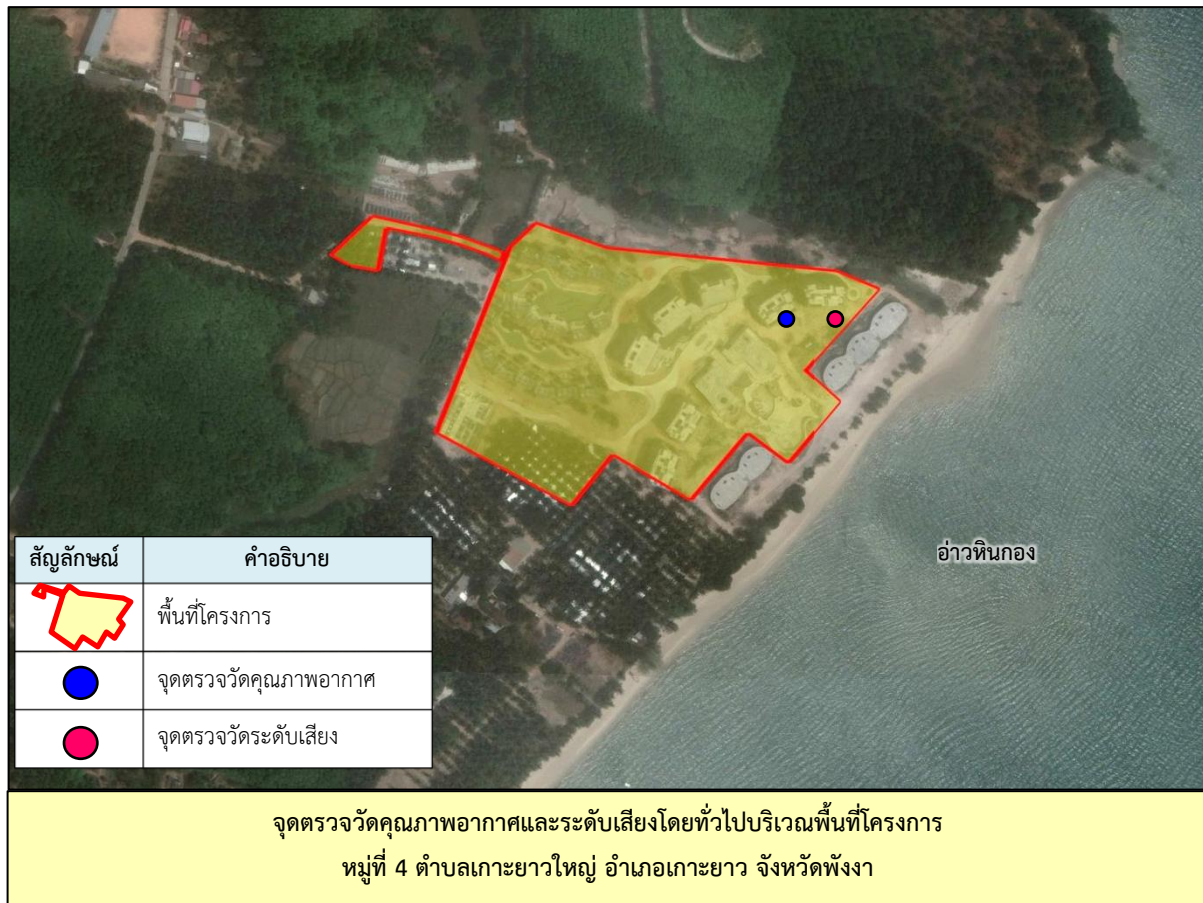
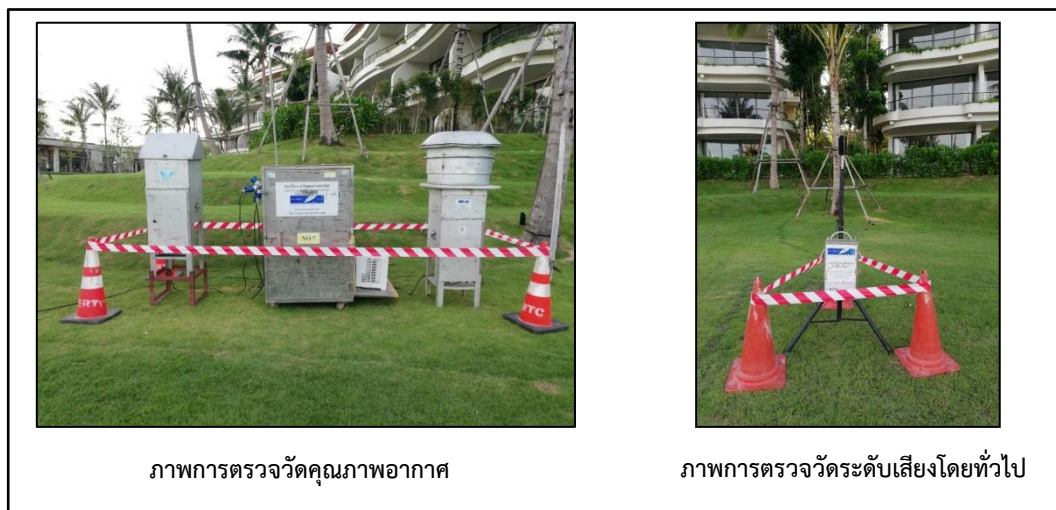
รูปที่ 3.1.8-1 ตำแหน่งการตรวจวัดคุณภาพอากาศและระดับเสียงโดยทั่วไปบริเวณพื้นที่โครงการ

ทั้งนี้ จากการเปรียบเทียบคุณภาพอากาศที่ตรวจวัดในพื้นที่โครงการกับค่ามาตรฐานตามประกาศคณะกรรมการสิ่งแวดล้อมแห่งชาติ ฉบับที่ 10 (พ.ศ. 2538) ฉบับที่ 21 (พ.ศ. 2544) ฉบับที่ 24 (พ.ศ. 2547) และฉบับที่ 33 (พ.ศ. 2552) พบว่า มีค่าเป็นไปตามมาตรฐานกำหนด รายละเอียดดังตารางที่ 3.1.8-1 และตารางที่ 3.1.8-2 (ดังภาคผนวก 10)

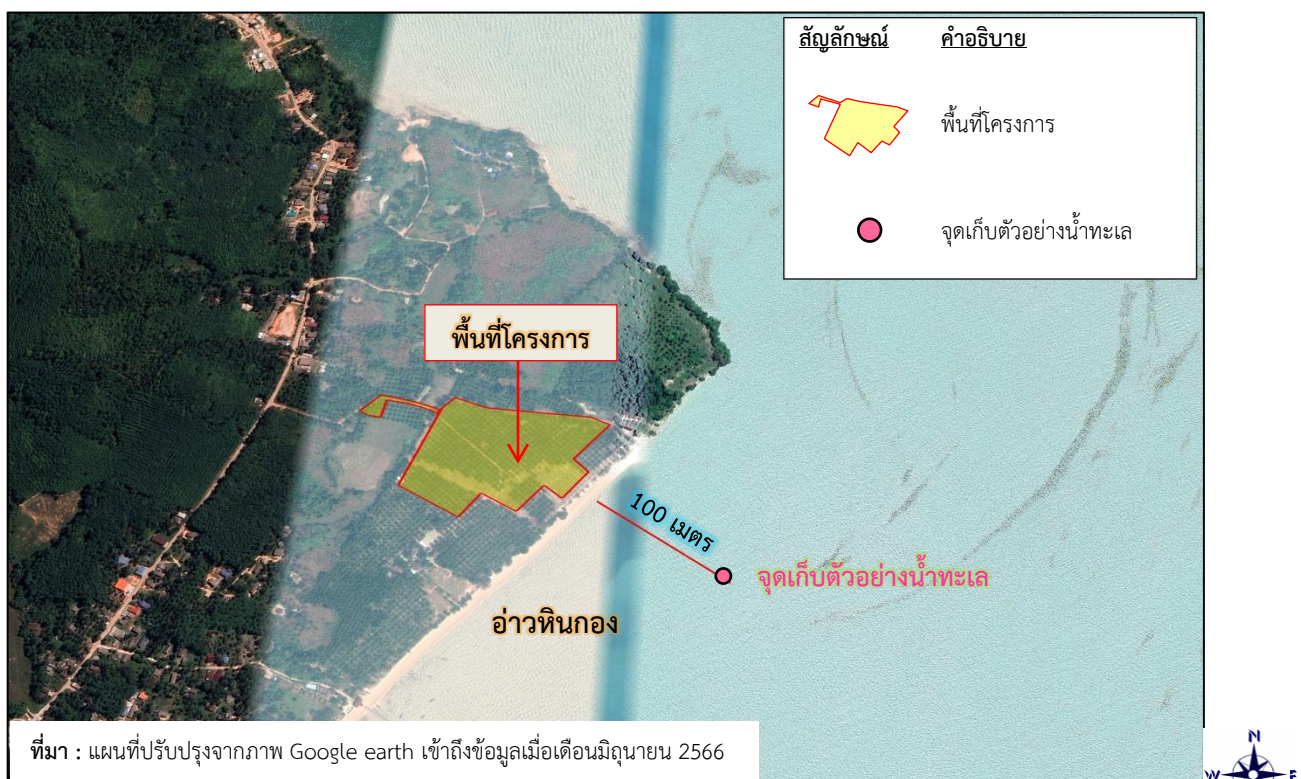
รูปที่ 3.1.10-4 ตำแหน่งเก็บตัวอย่างน้ำทะเลบริเวณหน้าพื้นที่โครงการ (อ่าวหินกอง)

สำหรับพื้นที่โครงการด้านทิศตะวันออกอยู่ใกล้กับทะเล (อ่าวหินกอง) มีระยะห่างจากแนวชายฝั่งทะเลประมาณ 30 เมตร ดังนั้น บริษัทที่ปรึกษาจึงเก็บตัวอย่างน้ำทะเล (อ่าวหินกอง) จำนวน 1 จุด (ตำแหน่งเก็บตัวอย่างน้ำทะเล (อ่าวหินกอง) ดังรูปที่ 3.1.10-4 และภาพถ่ายขณะทำการเก็บตัวอย่างน้ำทะเล (อ่าวหินกอง) ดังรูปที่ 3.1.10-5) เมื่อวันที่ 15 มิถุนายน พ.ศ. 2566 (แรม 12 ค่ำ เดือน 7) เวลาประมาณ 13.00 น.- 14.00 น. ซึ่งมีระดับน้ำสูงประมาณ 1.70 เมตรเหนือระดับน้ำลงต่ำสุด อ้างอิงข้อมูลระดับน้ำขึ้นน้ำลง บริเวณสถานีตรวจวัดระดับน้ำเกาะตะเกान้อย (ภูเก็ต) คำนวณโดยกรมอุทกศาสตร์ กองทัพเรือ ซึ่งเป็นสถานีตรวจวัดระดับน้ำทะเลที่อยู่ใกล้เกาะพื้นที่โครงการมากที่สุด โดยจุดเก็บตัวอย่างน้ำทะเลอยู่ห่างจากชายฝั่งประมาณ 100 เมตร เก็บที่ระดับน้ำลึกประมาณ 1 เมตร จากผิวน้ำ ส่วนการเก็บตัวอย่างน้ำเพื่อวิเคราะห์หาแบคทีเรีย บริษัทที่ปรึกษาทำการเก็บตัวอย่างโดยจุ่มได้น้ำลึกประมาณ 20-30 เซนติเมตร ดังตารางที่ 3.1.10-2

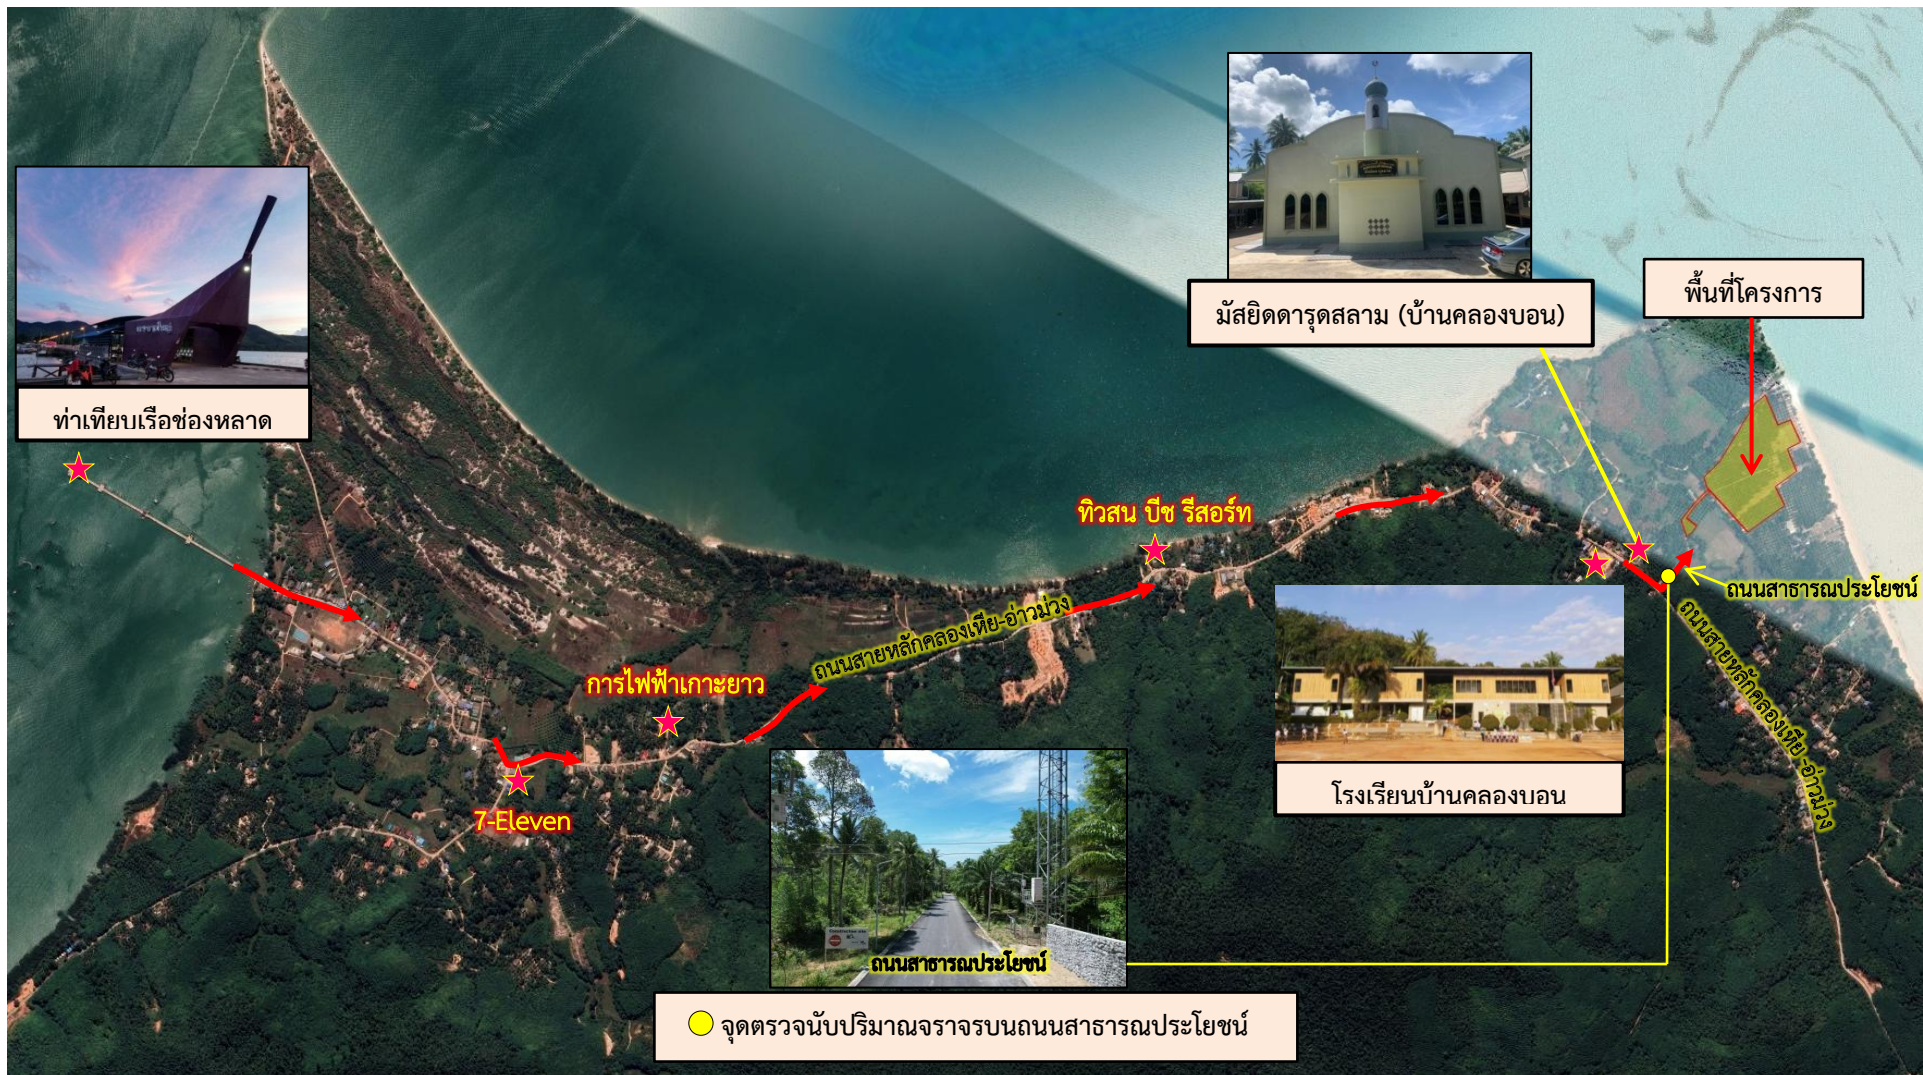
รูปที่ 3.3.6-1 ตำแหน่งที่ตั้งและเส้นทางการคมนาคมเข้าสู่พื้นที่โครงการ

สำหรับพื้นที่โครงการตั้งอยู่ที่ หมู่ที่ 4 ตำบลเกาะยาวใหญ่ อำเภอเกาะยาว จังหวัดพังงา โดยการคมนาคมเข้าสู่พื้นที่โครงการจะใช้การคมนาคมทางน้ำสู่ทำเทียบเรือช่องหลาด จากนั้นเดินทางเข้าสู่พื้นที่โครงการโดยใช้การคมนาคมทางบกไปตามถนนสาธารณประโยชน์ ตรงไประยะทางประมาณ 1.60 กิโลเมตร ผ่านร้านสะดวกซื้อ 7-Eleven แล้วเลี้ยวซ้ายเข้าสู่ถนนสายหลักคลองเหีย-อ่าวม่วง ตรงไปประมาณ 3.70 กิโลเมตร ผ่านโรงเรียนบ้านคลองบอน และมัสยิดดารุสลาม (บ้านคลองบอน) แล้วเลี้ยวซ้ายเข้าสู่ถนนสาธารณประโยชน์ ตรงไประยะทางประมาณ 200 เมตร ถึงพื้นที่โครงการ ดังรูปที่ 3.3.6-1
