บทที่ 4

การประเมินผลกระทบสิ่งแวดล้อม

โครงการโรงแรม อนันตราเกาะยาวใหญ่ รีสอร์ท แอนด์ วิลล่า (Anantara Koh Yao Yai Resort and Villas) จำนวน 158 ห้องพัก เป็นโครงการประเภทโรงแรม จัดอยู่ในโรงแรมประเภท 2 (โรงแรมที่ให้บริการห้องพัก และห้องอาหารหรือสถานที่สำหรับบริการอาหารหรือสถานที่สำหรับประกอบอาหาร) มีสภาพภูมิประเทศ เป็นพื้นที่ราบใกล้ชายฝั่งทะเล (แนวเขตที่ดินอยู่ห่างจากแนวชายฝั่งทะเลประมาณ 21 เมตร) ปัจจุบันได้ก่อสร้างและ ดัดแปลงอาคารเสร็จเรียบร้อยแล้ว ประกอบด้วยอาคาร จำนวน 29 อาคาร เป็นอาคารชั้นเดียว จำนวน 19 อาคาร อาคาร 2 ชั้น จำนวน 3 อาคาร และอาคาร 4 ชั้น จำนวน 7 อาคาร ส่วนกิจกรรมที่ไม่แล้วเสร็จเหลือเฉพาะงาน ตกแต่งภายในอาคารอีกประมาณร้อยละ 20 เป็นงานติดตั้งเฟอร์นิเจอร์ เติยงนอน และเก็บความเรียบร้อยต่างๆ ภายในห้องพัก ซึ่งการก่อสร้างอาคารดังกล่าวจะไม่ส่งผลกระทบต่อ การเปลี่ยนแปลงสภาพภูมิประเทศแต่อย่างใด โดย สภาพภูมิประเทศของพื้นที่โครงการยังคงเป็นพื้นที่ราบเช่นเดิม

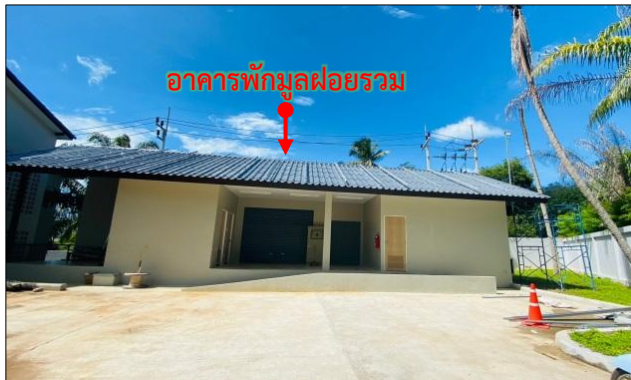
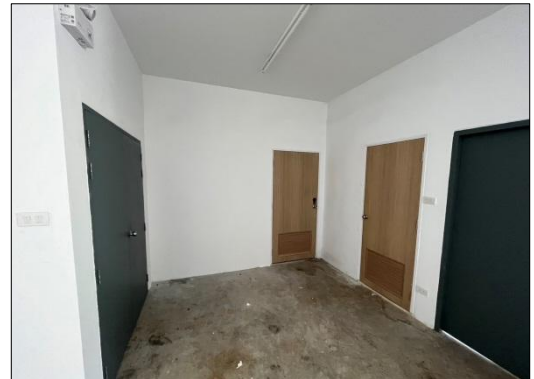
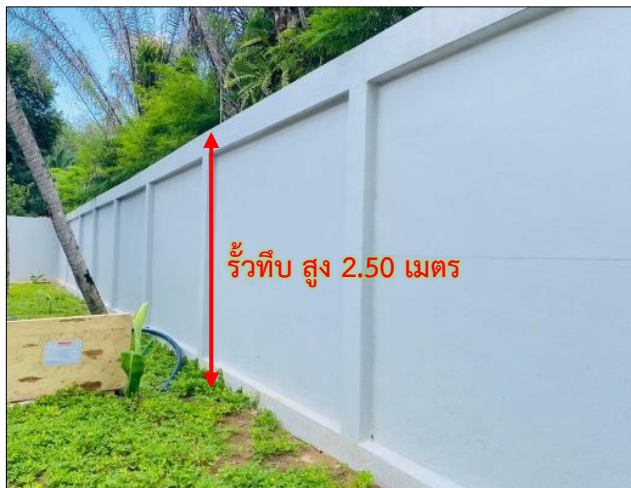
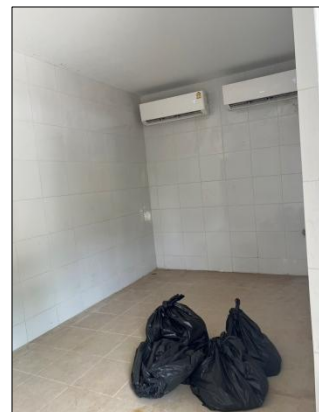
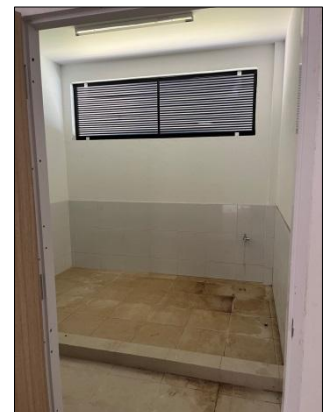
ปลูกไม้พุ่มที่ดอกมีกลิ่นหอม เช่น ต้นแก้ว ต้นโมก เป็นต้น บริเวณอาคารพักผ่อนรวม เพื่อช่วยดูดซับกลิ่นจากมูลฝอย

รูปที่ 4.3.5-1 ลักษณะอาคารพักผ่อนรวม และแนวรั้วบริเวณอาคารพักผ่อนรวมของโครงการ

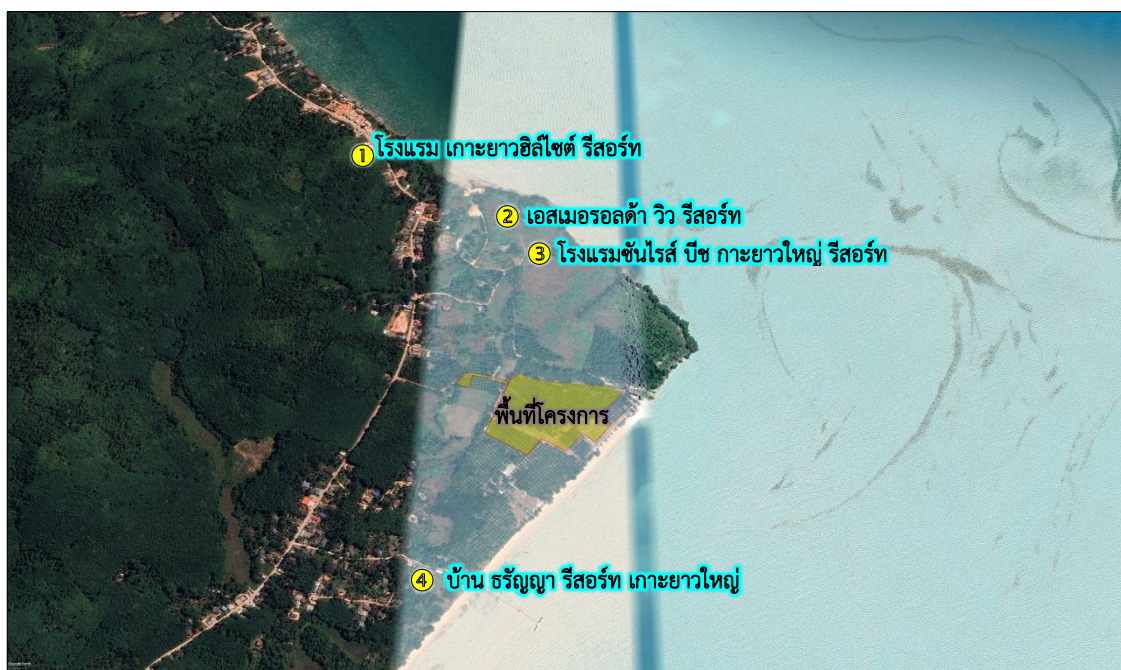
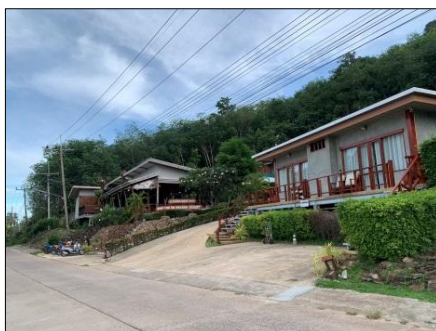
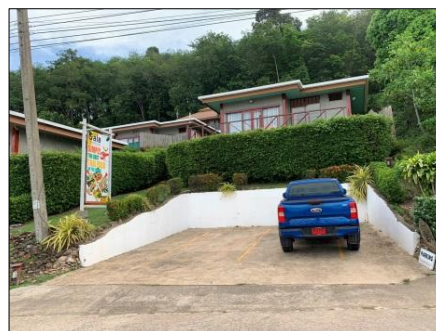
① โรงแรม เกาะยาวใหญ่ ฮิลล์ไซด์ รีสอร์ท (KOH YAO YAI HILLSIDE RESORT)

จำนวน 14 ห้องพัก มีที่จอดรถยนต์ 5 คัน คิดสัดส่วน 1 คัน ต่อ 2.80 ห้องพัก

รูปที่ 4.3.6-1 ตำแหน่งที่จอดรถของอาคารข้างเคียงที่มีลักษณะเดียวกับโครงการ

อาคาร/โครงการ	จำนวนห้องพัก (ห้อง)	ที่จอดรถยนต์ (คัน)	อัตราส่วนที่จอดรถ ต่อห้องพัก	ความเพียงพอ
โรงแรม เกาะยาวใหญ่ ฮิลล์ไซด์ รีสอร์ท	14	5	1 : 2.80	เพียงพอ
เอสเมอรอลด้า วิว รีสอร์ท	15	5	1 : 3	เพียงพอ
ชันไรส์ บีช เกาะยาวใหญ่ รีสอร์ท	5	5	1 : 1	เพียงพอ
บ้าน ธรัญญา รีสอร์ท เกาะยาวใหญ่	29	10	1 : 2.90	เพียงพอ
โรงแรม อนันตราเกาะยาวใหญ่ รีสอร์ท แอนด์ วิลล่า	158	32	1 : 4.94	คาดว่าเพียงพอ

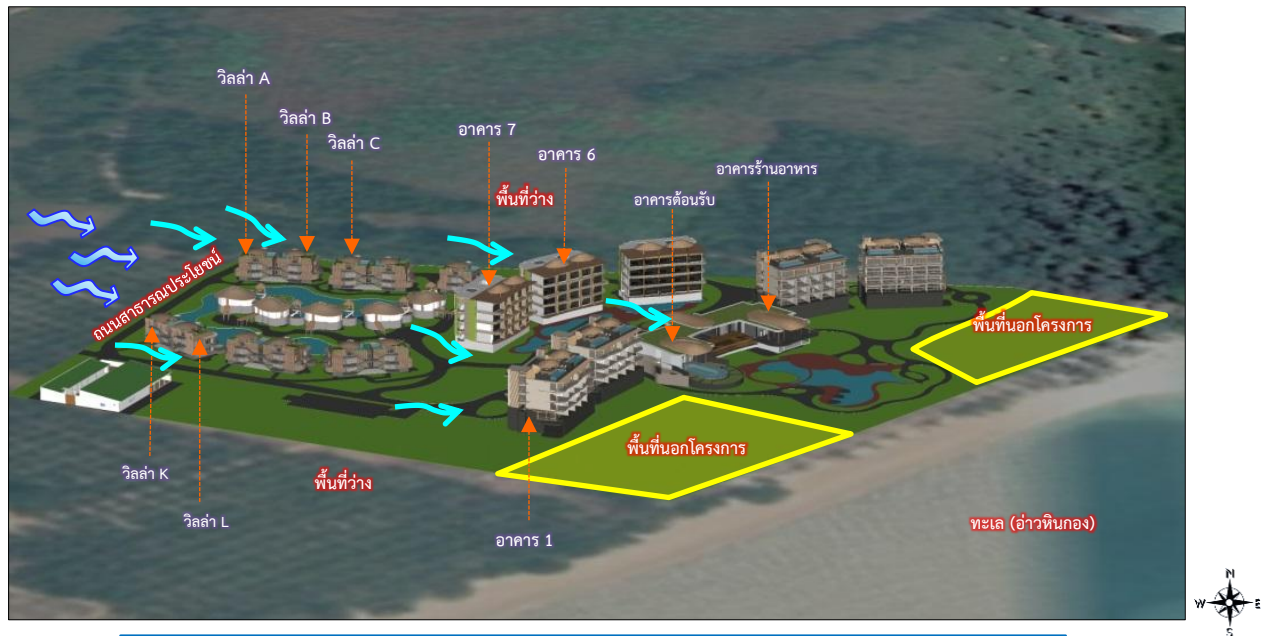
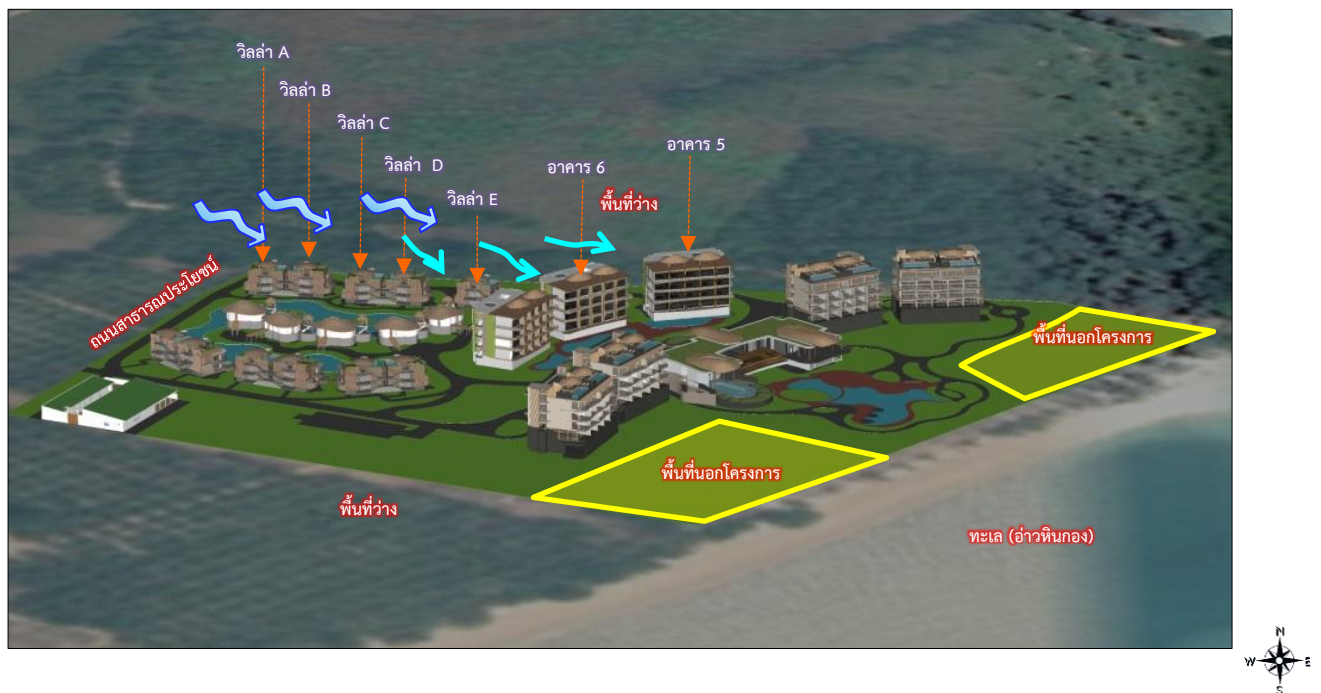
รูปที่ 4.3.8-1 ภาพจำลองทิศทางลมที่พัดผ่านบริเวณพื้นที่โครงการไปยังพื้นที่ข้างเคียงโดยรอบ

ระหว่างอาคารซึ่งมีระยะประมาณ 3.66 – 21.10 เมตร และพัดผ่านไปสู่พื้นที่ข้างเคียงได้ โดยบริเวณดังกล่าวเป็นพื้นที่ว่าง ดังนั้น อาคารของโครงการจะไม่ส่งผลกระทบด้านการบดบังทิศทางลมแต่อย่างใด

เดือนกุมภาพันธ์ และเดือนตุลาคม เป็นลมที่พัดมาจากทิศตะวันตกไปสู่ทิศตะวันออก

เดือนมีนาคม และเดือนเมษายน เป็นลมที่พัดมาจากทิศตะวันตกเฉียงเหนือไปสู่ทิศตะวันออกเฉียงใต้

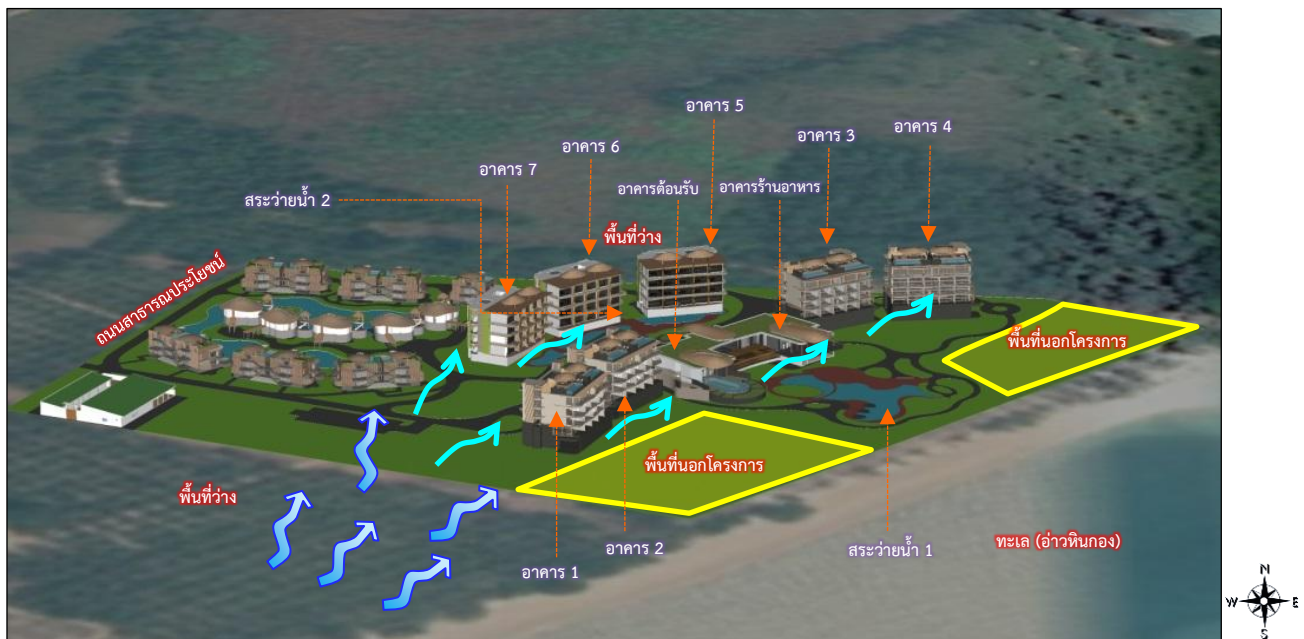
รูปที่ 4.3.8-1 (ต่อ) ภาพจำลองทิศทางลมที่พัดผ่านบริเวณพื้นที่โครงการไปยังพื้นที่ข้างเคียงโดยรอบ

เดือนมกราคม เดือนพฤศจิกายน และเดือนธันวาคม เป็นลมที่พัดมาจากทิศตะวันออกไปสู่ทิศตะวันตก

เดือนพฤษภาคม ถึงเดือนกันยายน เป็นลมที่พัดมาจากทิศตะวันตกเฉียงใต้ไปสู่ทิศตะวันออกเฉียงเหนือ

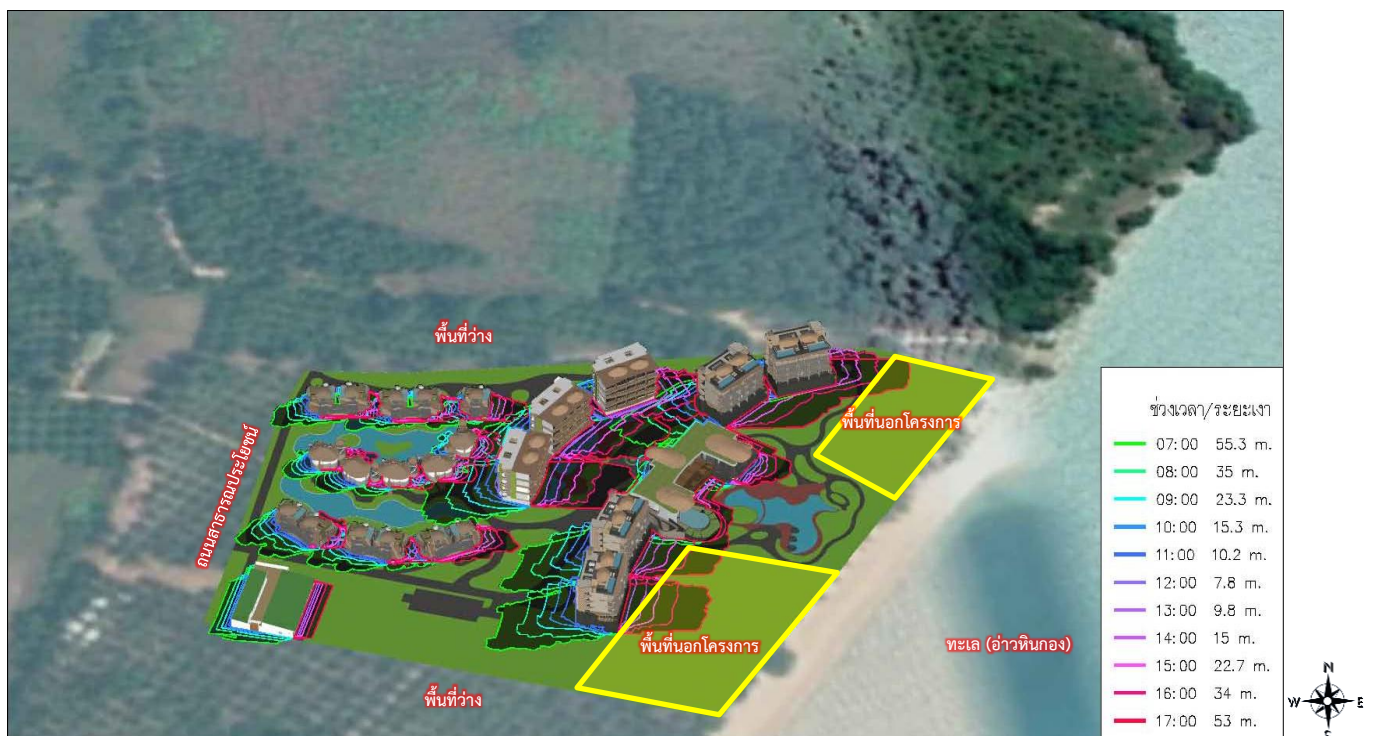
รูปที่ 4.3.8-2 แบบจำลองการบังแสงต่อพื้นที่ทุกชั่วโมงที่ทำการจำลอง วันที่ 21 เดือนมิถุนายน พื้นที่ส่วนที่ 1

(1) วันที่ 21 เดือนมิถุนายน คือ วัน Summer solstice หรือวันที่แกนของโลกเอียงเข้าหาดวงอาทิตย์มากที่สุด โดยในช่วงเวลา 07.00 น. - 9.00 น. เงาอาคารจะทอดยาวออกนอกพื้นที่โครงการไปทางทิศตะวันตกระยะไกลสุดประมาณ 55.30 เมตร ซึ่งบริเวณที่ถูกบดบังเป็น ถนนสาธารณประโยชน์ และพื้นที่ว่างภายในโครงการ ในช่วงเวลา 10.00 - 13.00 น. เงาของอาคารมีระยะ 7.80 - 15.30 เมตร จะบดบังพื้นที่ว่าง ถนน และอาคารที่อยู่ภายในพื้นที่โครงการ ได้แก่ อาคารวิลล่า A , B, F, G, K และอาคารวิลล่า L (อาคารวิลล่าชั้นเดียว) อาคารสำนักงาน (ชั้นเดียว) และอาคาร 1, และอาคาร 2 (อาคารห้องพัก 4 ชั้น) ซึ่งจะถูกบดบังประมาณ 1 ชั่วโมง และในช่วงเวลา 14.00 น. - 17.00 น. เงาของอาคารมีระยะไกลสุดประมาณ 53 เมตร โดยจะบดบังพื้นที่ว่าง ถนน และอาคารที่อยู่ภายในพื้นที่โครงการเช่นกัน ได้แก่ อาคารวิลล่า C, D, E, G, H, I, J, M, N, O และอาคารวิลล่า P (อาคารวิลล่าชั้นเดียว) อาคารต้อนรับ (2 ชั้น) อาคารร้านอาหาร (2 ชั้น) และอาคาร 3, 4, 5, 6 และอาคาร 7 (อาคารห้องพัก 4 ชั้น) โดยจะถูกบดบังประมาณ 2 ชั่วโมง

ทั้งนี้ จะเห็นได้ว่า ในวันที่ 21 เดือนมิถุนายน เงาบางส่วนจะบดบังอาคารภายในโครงการ และจะทอดยาวออกนอกพื้นที่โครงการ ซึ่งบริเวณที่ถูกบดบังจะเป็นถนนสาธารณประโยชน์ ดังนั้น จึงไม่ส่งผลกระทบต่อพื้นที่ข้างเคียงแต่อย่างใด

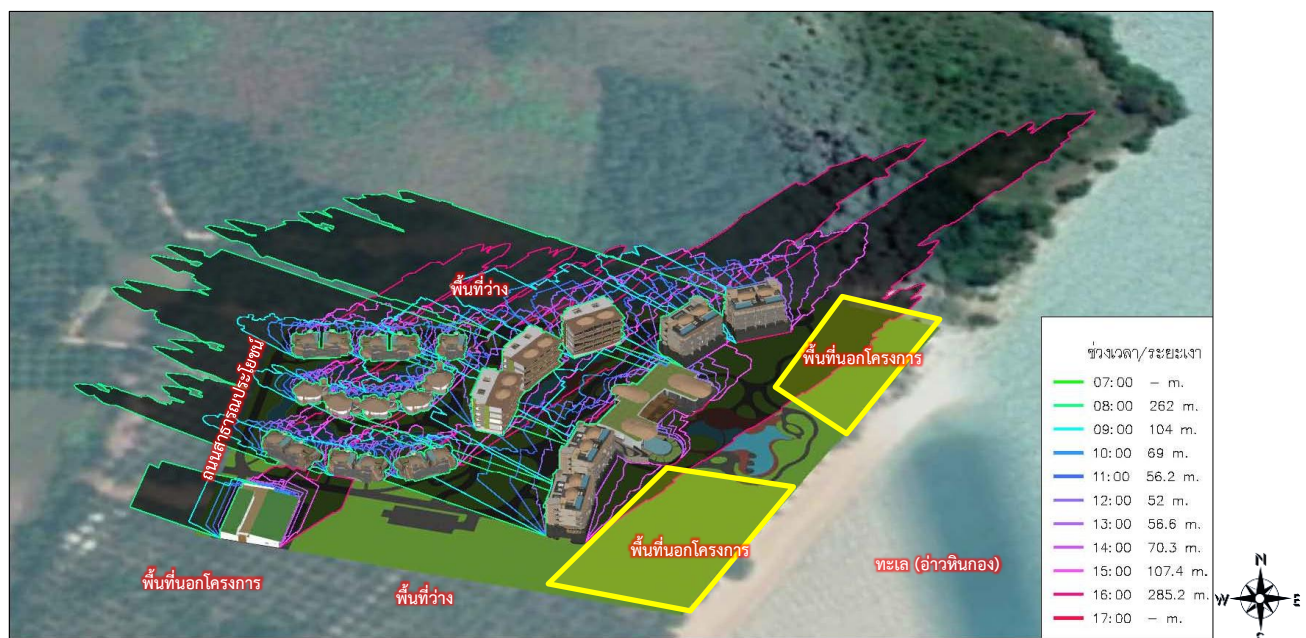
รูปที่ 4.3.8-4 แบบจำลองการบังแสงต่อพื้นที่ทุกชั่วโมงที่ทำการจำลอง วันที่ 21 เดือนธันวาคม พื้นที่ส่วนที่ 1

(3) วันที่ 21 เดือนธันวาคม คือ วัน Winter solstice เป็นวันที่แกนของโลกเอียงออกจากแกนของดวงอาทิตย์มากที่สุด คือ 23.50 องศา โดยในช่วงเวลา 08.00 น. - 10.00 น. เงาของอาคารบางส่วนจะทอดยาวออกนอกพื้นที่โครงการไปทางทิศตะวันตก ระยะไกลสุดประมาณ 262 เมตร ซึ่งบริเวณที่ถูกบดบัง เป็นถนนสาธารณประโยชน์ และทางทิศเหนือ ปัจจุบันเป็นคูน้ำสาธารณประโยชน์ และที่ดินของบริษัท ศรีญา ดีเวลลอปเม้นท์ จำกัด ปัจจุบันเป็นที่ว่าง ในช่วงเวลา 11.00 น. - 14.00 น. เงาของอาคารบางส่วนจะทอดยาวออกนอกพื้นที่โครงการไปทางทิศเหนือ ระยะไกลสุดประมาณ 70.30 เมตร ซึ่งบริเวณที่ถูกบดบังเป็นคูน้ำสาธารณประโยชน์ ที่ดินของบริษัท ศรีญา ดีเวลลอปเม้นท์ จำกัด ปัจจุบันเป็นที่ว่าง และจะบดบังพื้นที่ว่าง อาคารที่อยู่ภายในพื้นที่โครงการ ได้แก่ อาคารวิลล่า A, B, C, D, E, F, G, H, I, J, K, L, M, N, O, และอาคารวิลล่า P (อาคารวิลล่าชั้นเดียว) อาคารสำนักงาน (อาคารชั้นเดียว) อาคารต้อนรับ (2 ชั้น) อาคารร้านอาหาร (2 ชั้น) และอาคาร 1, 2, 3, 5, 6 และอาคาร 7 (อาคารห้องพัก 4 ชั้น) และอาคารสระว่ายน้ำ 2 โดยจะถูกบดบังประมาณ 2 ชั่วโมง และในช่วงเวลา 15.00 น. - 17.00 น. เงาของอาคารบางส่วนจะทอดยาวออกนอกพื้นที่นอกโครงการไปทางทิศตะวันออก ระยะไกลสุด ประมาณ 285.20 เมตร โดยบริเวณที่ถูกบดบัง ปัจจุบันเป็นบ้านพักอาศัย จำนวน 5 หลัง ที่ดินของบริษัท ศรีญา ดีเวลลอปเม้นท์ จำกัด ถัดไปเป็นทะเล (อ่าวหินกอง) และจะบดบังพื้นที่ว่าง อาคารที่อยู่ภายในโครงการ ได้แก่ อาคารสำนักงาน (อาคารชั้นเดียว) อาคารต้อนรับ (2 ชั้น) อาคารร้านอาหาร (2 ชั้น) และอาคาร 7 (อาคารห้องพัก 4 ชั้น) และอาคารสระว่ายน้ำ 1 และอาคารสระว่ายน้ำ 2 ซึ่งจะถูกบดบังประมาณ 2 ชั่วโมง

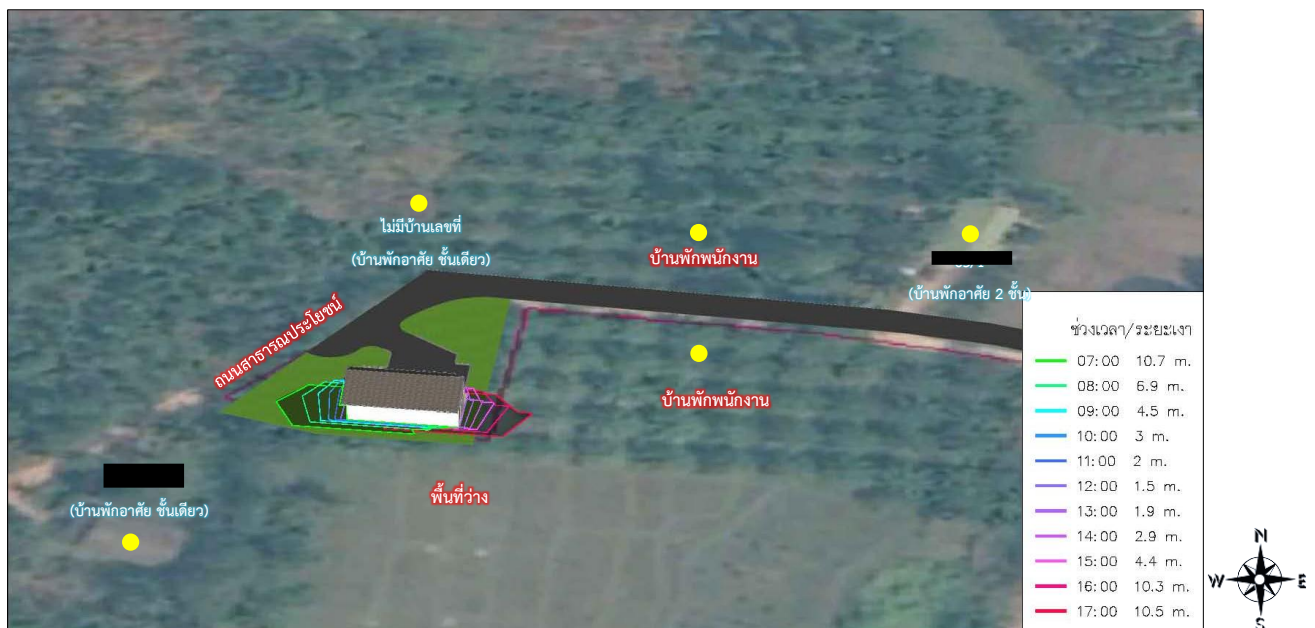
รูปที่ 4.3.8-5 แบบจำลองการบังแสงต่อพื้นที่ทุกชั่วโมงที่ทำการจำลอง วันที่ 21 เดือนมิถุนายน พื้นที่ส่วนที่ 2

(1) วันที่ 21 เดือนมิถุนายน คือ วัน Summer solstice หรือวันที่แกนของโลกเอียงเข้าหาดวงอาทิตย์มากที่สุด โดยในช่วงเวลา 07.00 น. - 9.00 น. เงาของอาคารบางส่วนจะบดบังพื้นที่ว่างภายในโครงการ ระยะไกลสุดประมาณ 10.70 เมตร โดยจะบดบังประมาณ 1 ชั่วโมง ในช่วงเวลา 10.00 - 13.00 น. เงาของอาคารมีระยะ 1.50 - 3 เมตร จะบดบังพื้นที่ว่างภายในโครงการ โดยจะถูกบดบังแสงประมาณ 1 ชั่วโมง และในช่วงเวลา 14.00 น. - 17.00 น. เงาจะทอดยาวออกนอกพื้นที่โครงการไปทางทิศตะวันออกระยะไกลสุดประมาณ 10.50 เมตร บดบังพื้นที่ว่างบริเวณบ้านพักพนักงาน ประมาณ 1 ชั่วโมง ทั้งนี้ จะเห็นได้ว่า ในวันที่ 21 เดือนมิถุนายน เงาที่เกิดจากอาคารของโครงการส่งผลกระทบด้านการบดบังแสงแดดต่ออาคารข้างเคียงในระดับต่ำ

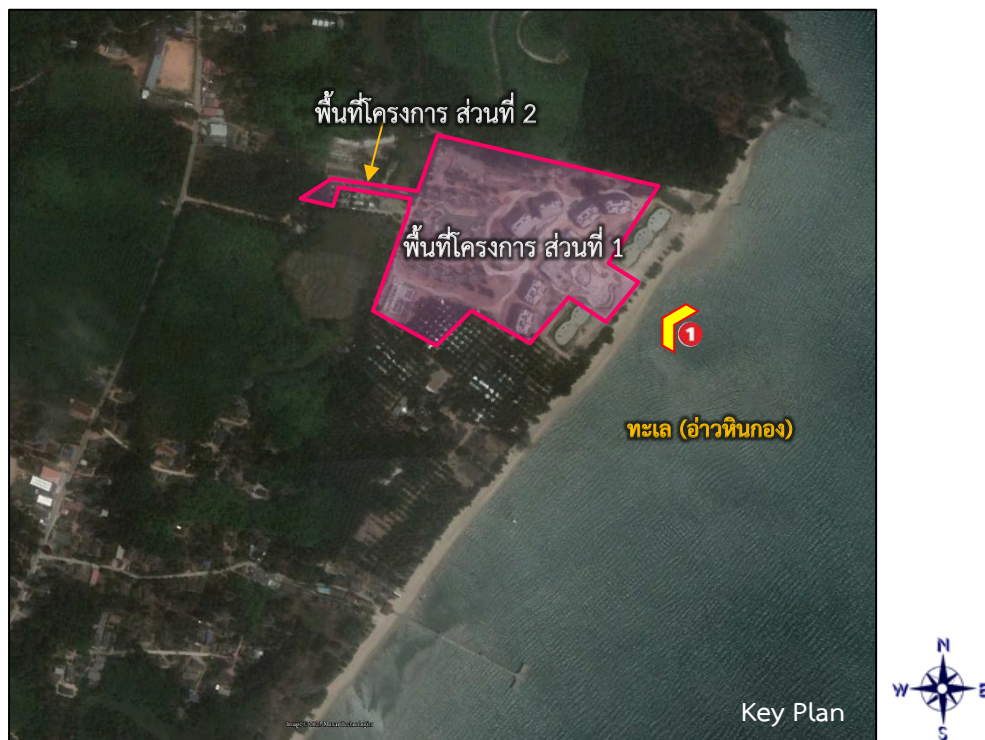
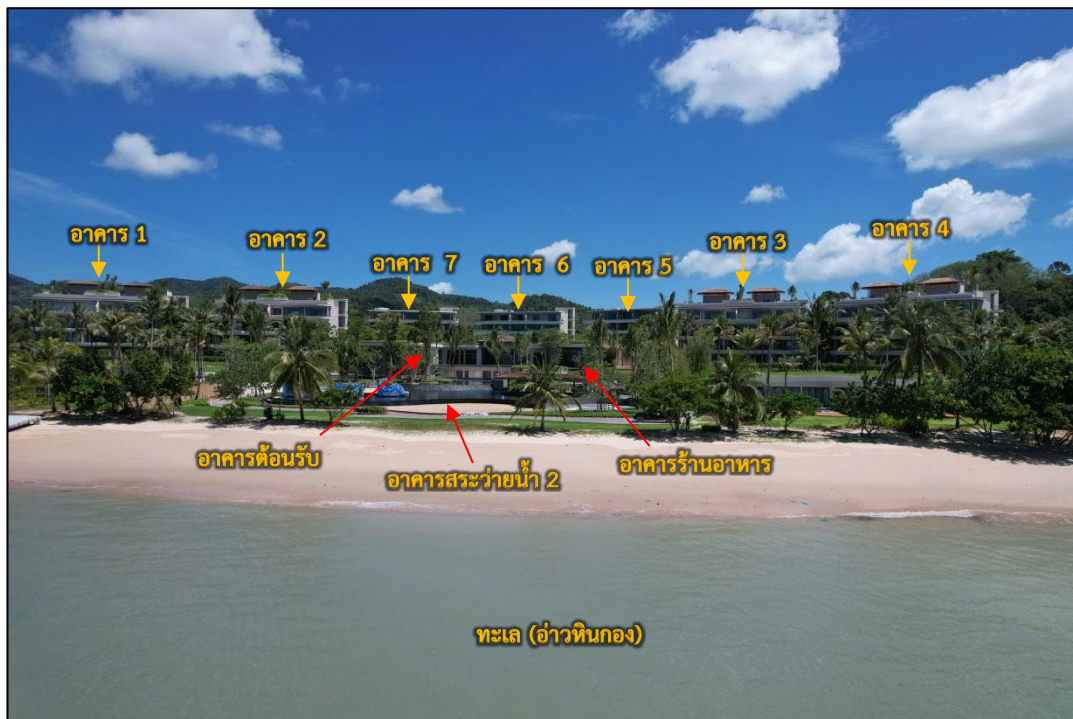
- **มุมมองที่ 1** มุมมองจากหน้าทะเล (อ่าวหินกอง) ที่อยู่ติดกับพื้นที่โครงการด้านทิศตะวันออกไปยังโครงการ เนื่องจากเป็นสถานที่ที่มีการใช้ประโยชน์ในการท่องเที่ยว เล่นน้ำ และพักผ่อน โดยผู้ที่อยู่บริเวณทะเลจะมองเห็นอาคาร 1 ถึง อาคาร 7 ซึ่งเป็นอาคารห้องพัก 4 ชั้น อาคารต้อนรับ อาคารร้านอาหาร และอาคารสระว่ายน้ำ 2 (Main Pool) แต่คาดว่าจะมองเห็นไม่ชัดเจน เนื่องจากอาคารโครงการอยู่ห่างจากชายฝั่งทะเลประมาณ 39-200 เมตร ประกอบกับ สีอาคารของโครงการเป็นสีโทนอ่อนที่กลมกลืนกับสภาพแวดล้อมโดยรอบ และบริเวณที่ว่างระหว่างอาคารได้จัดให้มีไม้ยืนต้นและไม้พุ่มซึ่งจะช่วยบังสายของผู้ที่อยู่บริเวณริมชายหาดได้

รูปที่ 4.4.4-1 ทักษณภาพมุมมองที่ 1 มุมมองระดับสายตาบริเวณทะเล (อ่าวหินกอง) ไปยังพื้นที่โครงการ

ดังนั้น จึงคาดว่าอาคารของโครงการจะส่งผลกระทบต่อมุมมองของผู้ที่มาท่องเที่ยว พักผ่อน หรือเล่นน้ำบริเวณชายหาด (อ่าวหินกอง) ในระดับต่ำ (รูปที่ 4.4.4-1)

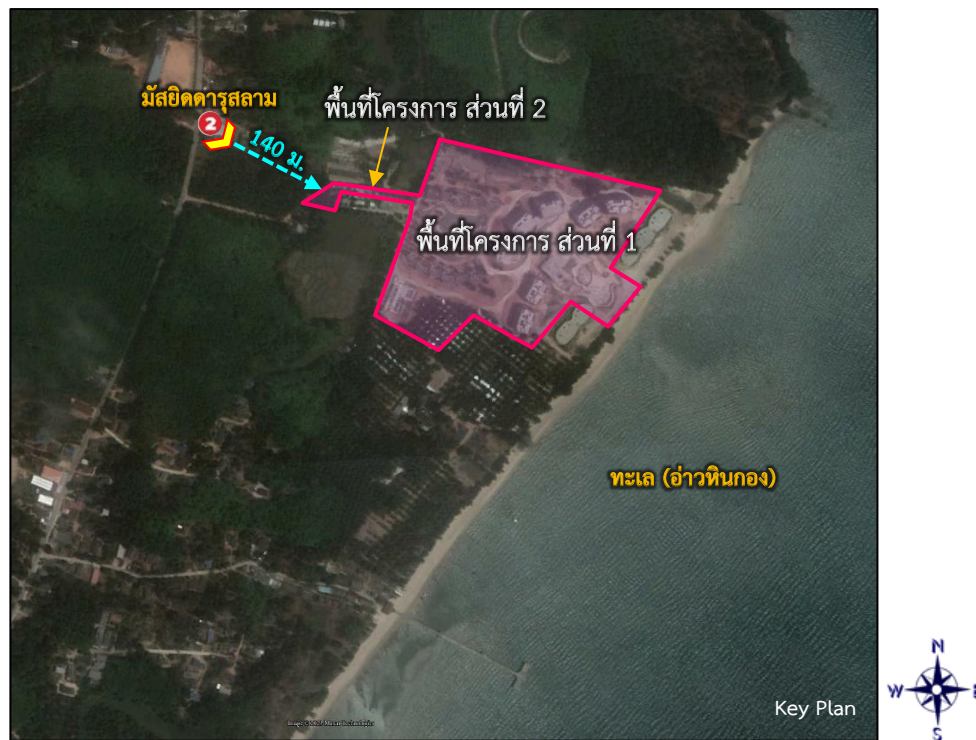
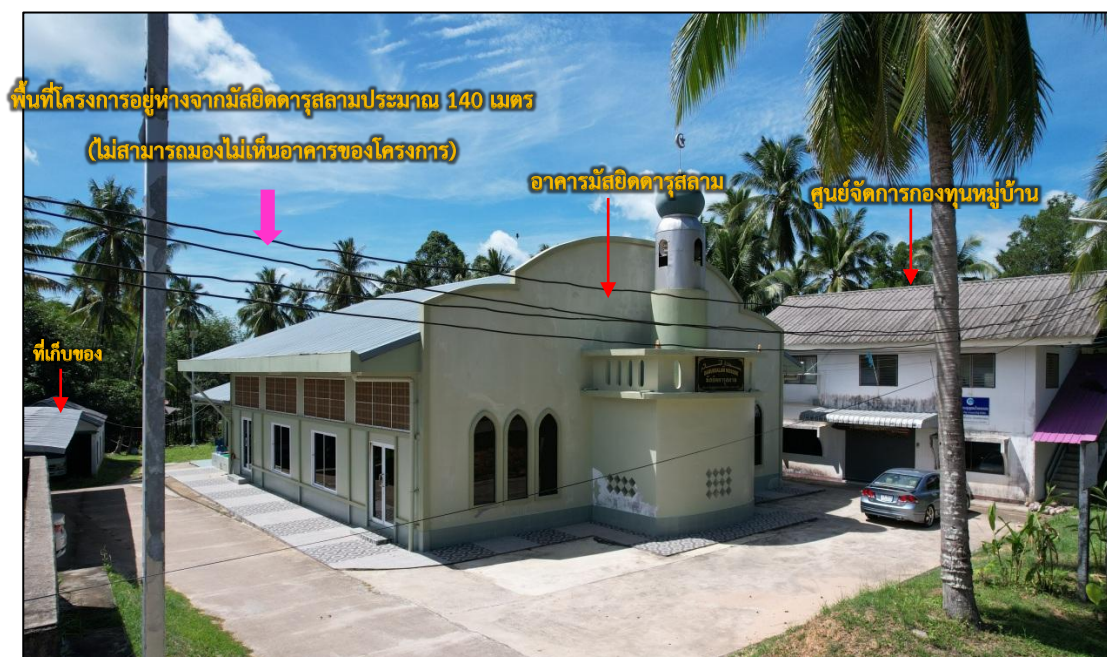
- **มุมมองที่ 2** มองในระดับสายตาจากหน้ามัสยิดดารุสลาม (บ้านคลองบอน) ไปยังพื้นที่โครงการ ซึ่งเป็นศาสนสถานที่อยู่ในระยะ 1 กิโลเมตร จากขอบเขตพื้นที่โครงการ โดยยืนมองบริเวณหน้ามัสยิด จะไม่สามารถมองเห็นอาคารของโครงการ เนื่องจากมีอาคารของมัสยิดและต้นไม้ภายนอกบดบัง ประกอบกับมัสยิดอยู่ห่างจากพื้นที่โครงการในระยะราวๆ ประมาณ 140 เมตร ดังนั้น อาคารของโครงการจะไม่ส่งผลกระทบต่อมุมมองของผู้ที่อยู่บริเวณมัสยิดแต่อย่างใด (รูปที่ 4.4.4-2)

รูปที่ 4.4.4-2 ทศนียภาพมุมมองที่ 2 มุมมองระดับสายตาจากมัสยิดดารุสลามไปยังพื้นที่โครงการ

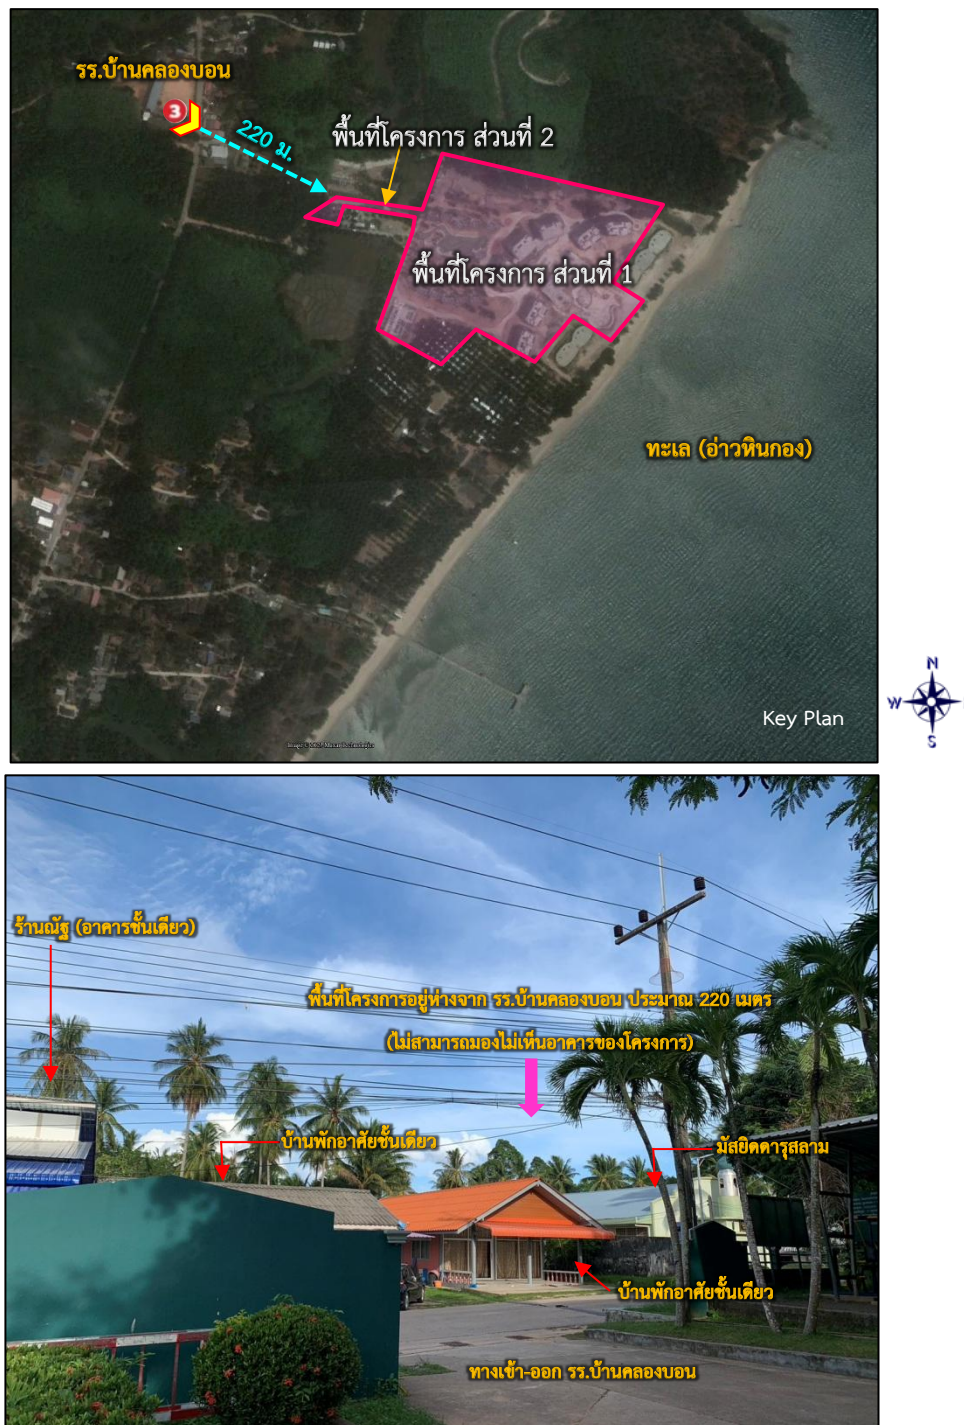
- **มุมมองที่ 3** มองในระดับสายตาจากโรงเรียนบ้านคลองบอนไปยังพื้นที่โครงการ ซึ่งเป็นสถานศึกษาที่อยู่ในระยะ 1 กิโลเมตร จากขอบเขตพื้นที่โครงการ โดยยืนมองบริเวณทางเข้า-ออกโรงเรียน จะไม่สามารถมองเห็นอาคารของโครงการ เนื่องจากมีบ้านพักอาศัยและอาคารของมัสยิดดารุสลามบดบัง ประกอบกับโรงเรียนอยู่ห่างจากพื้นที่โครงการในระยะราวๆ ประมาณ 220 เมตร ดังนั้น อาคารของโครงการจะไม่ส่งผลกระทบต่อมุมมองของผู้ที่อยู่นอกบริเวณภายในโรงเรียนบ้านคลองบอนแต่อย่างใด (รูปที่ 4.4.4-3)

รูปที่ 4.4.4-3 ทศนียภาพมุมมองที่ 3 มุมมองระดับสายตาจากโรงเรียนบ้านคลองบอนไปยังพื้นที่โครงการ

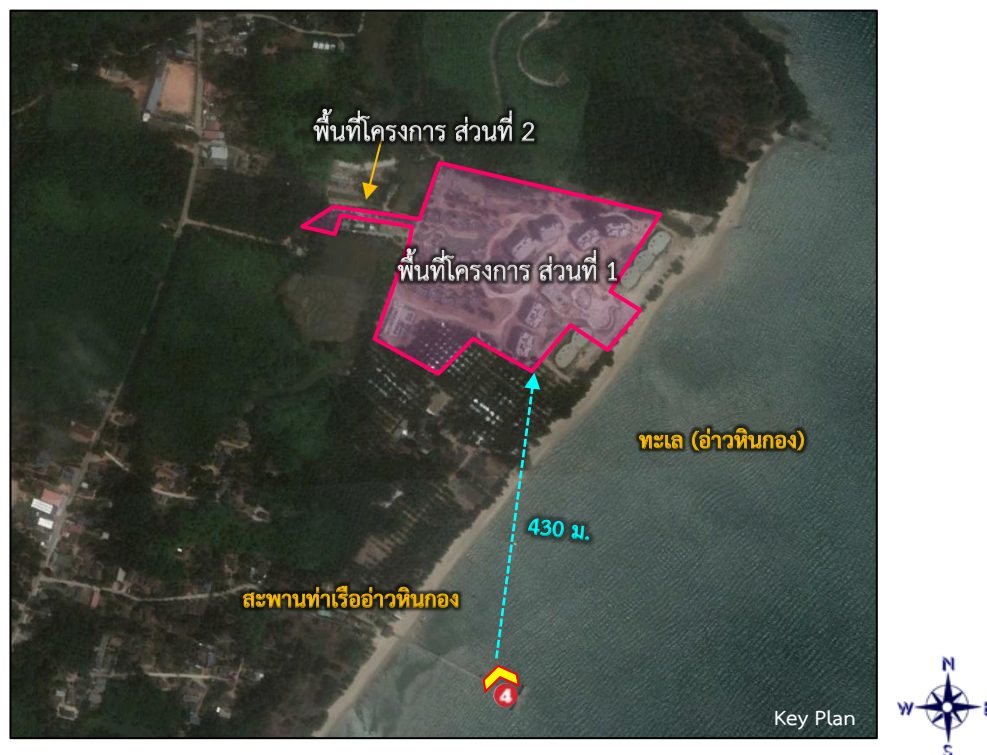
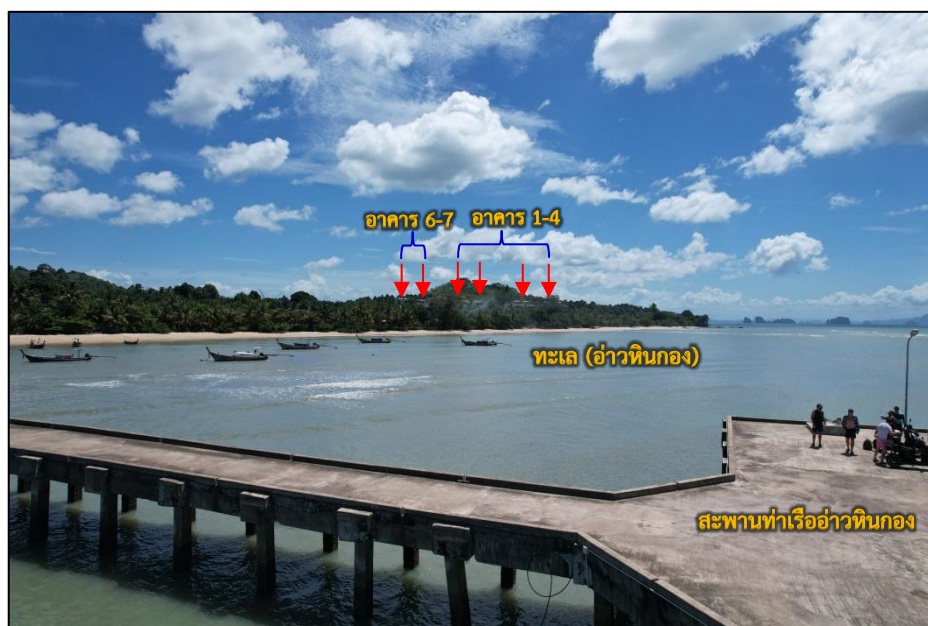
- **มุมมองที่ 4** มองในระดับสายตาจากสะพานท่าเทียบเรืออ่าวหินกองไปยังพื้นที่โครงการ ซึ่งเป็นจุดขึ้นลงเกาะแห่งหนึ่งที่เป็นจุดหมายตาคของนักท่องเที่ยว ซึ่งอยู่ในระยะ 1 กิโลเมตรจากขอบเขตพื้นที่โครงการ โดยยืนมองบริเวณหน้าท่าเทียบเรือจะมองเห็นอาคาร 1 ถึงอาคาร 4 อาคาร 6 และอาคาร 7 ซึ่งเป็นอาคารห้องพัก 4 ชั้น ในระยะไกลและไม่ชัดเจนมากนัก เนื่องจากอยู่ห่างจากพื้นที่โครงการในระยะราวประมาณ 430 เมตร และมีต้นไม้ภายในโครงการบดบัง ประกอบกับสีอาคารที่เป็นสีโทนอ่อนมีความกลมกลืนกับสภาพแวดล้อมโดยรอบ ดังนั้นอาคารของโครงการจึงส่งผลกระทบต่อมุมมองของผู้ที่อยู่บริเวณสะพานท่าเทียบเรืออ่าวหินกอง ในระดับต่ำ (รูปที่ 4.4.4-4)

รูปที่ 4.4.4-4 ทศนียภาพมุมมองที่ 4 มุมมองระดับสายตาจากสะพานท่าเทียบเรืออ่าวหินกองไปยังพื้นที่โครงการ

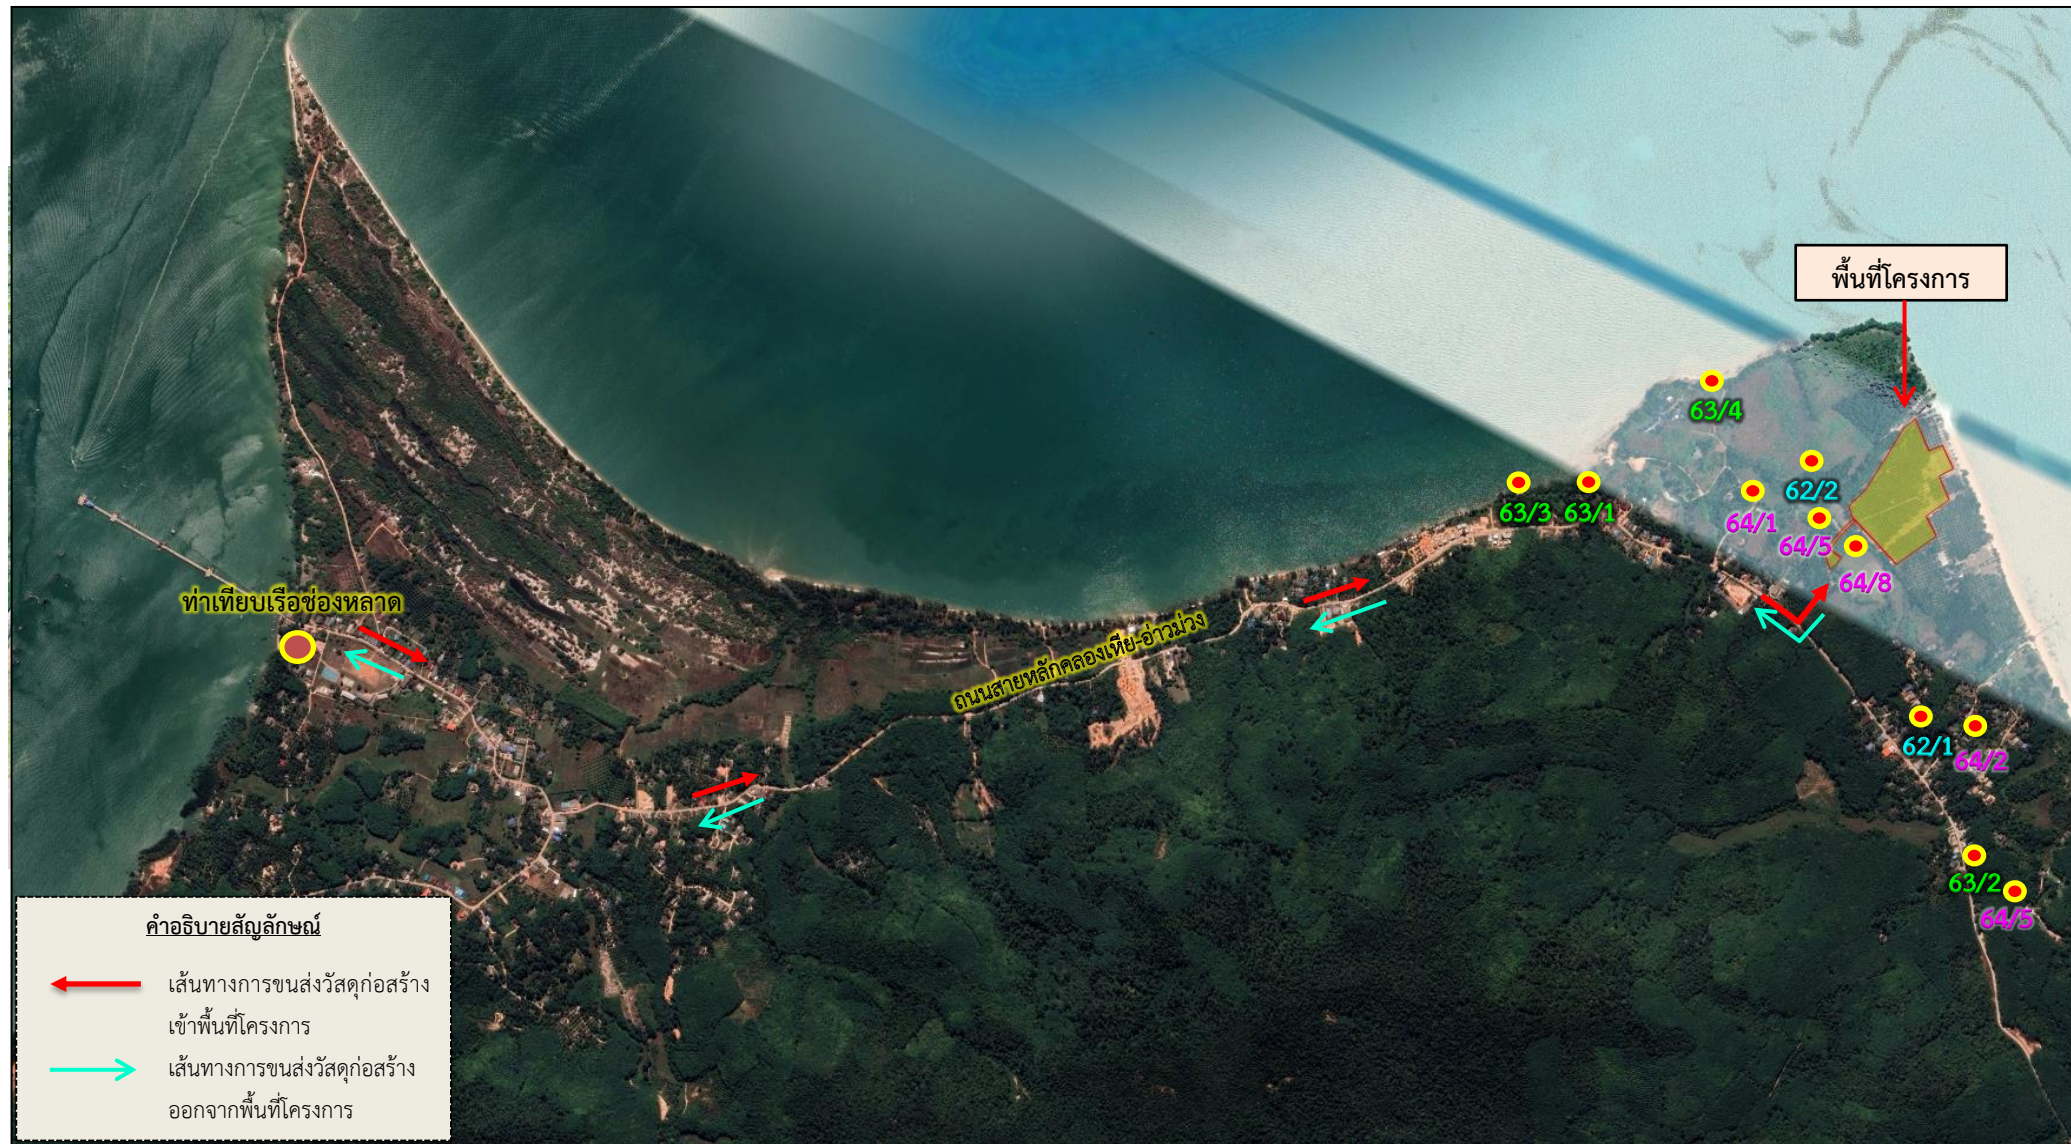
ทั้งนี้ เนื่องจากปัจจุบันโครงการได้ก่อสร้างตัดแปลงอาคารเสร็จเรียบร้อยแล้ว ยังคงเหลือเฉพาะงานตกแต่งภายในอาคารอีกประมาณร้อยละ 20 ซึ่งคาดว่าจะมีรถขนส่งวัสดุก่อสร้างประมาณ 3 คัน/วัน ได้แก่ รถขนส่งวัสดุตกแต่ง จำนวน 2 คัน และรถผู้รับเหมา จำนวน 1 คัน ดังนั้น โครงการจึงได้ศึกษาและสำรวจอาคารสำรวจอาคารที่กำลังก่อสร้างหรือก่อสร้างแล้วเสร็จภายในพื้นที่ศึกษาโครงการย้อนหลัง 5 ปี พร้อมทั้งแสดงเส้นทางขนส่งวัสดุก่อสร้างของโครงการ ดังรูปที่ 4.4.6-1

รูปที่ 4.4.6-1 แผนที่แสดงพื้นที่ที่มีกิจกรรมก่อสร้าง 5 ปี ในปี พ.ศ.2561-พ.ศ.2565 ในระยะ 1 กิโลเมตร จากขอบเขตพื้นที่โครงการ
