รายงานผลกระทบสิ่งแวดล้อมเบื้องต้น (IEE)
ฉบับสมบูรณ์ (ฉบับปกปิดข้อมูลที่มีกฎหมายคุ้มครอง)

ชื่อโครงการ โครงการโรงแรม กระนวนเวล รีสอร์ท (Karon Whale Resort)
ที่ตั้งโครงการ ถนนปฎัก ตำบลกระนวน อำเภอเมืองภูเก็ต จังหวัดภูเก็ต
ชื่อเจ้าของโครงการ ห้างหุ้นส่วนจำกัด กระนวนเวลรีสอร์ท
ที่อยู่เจ้าของโครงการ 538/3 ถนนปฎัก ตำบลกระนวน อำเภอเมืองภูเก็ต จังหวัดภูเก็ต 83100

หนังสือรับรองการจัดทำรายงานผลกระทบสิ่งแวดล้อมเบื้องต้น

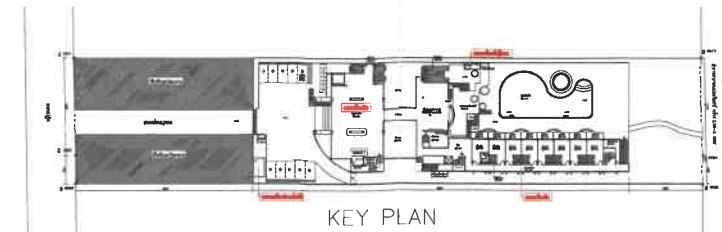
รูปที่ 1 ผังบริเวณช่วงก่อสร้าง

สัญลักษณ์	รายละเอียด
	พื้นที่ก่อสร้างเพิ่มเติม
	สำนักงานชั่วคราว
	ห้องส้วมแบบเคลื่อนที่สำเร็จรูป
	ที่จอดรถชั่วคราว
	พื้นที่เก็บกองวัสดุก่อสร้าง
	ถังมูลฝอยพลาสติก ขนาด 120 ลิตร

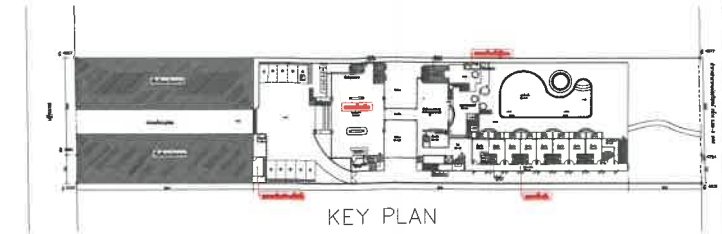
สัญลักษณ์	คำอธิบาย
	จุดรวมพล 1 พื้นที่ 10 ตร.ม.
	จุดรวมพล 2 พื้นที่ 40 ตร.ม.
	ป้ายจุดรวมพล
	เส้นทางอพยพไปยังจุดรวมพล
	เส้นทางอพยพออกนอกโครงการ

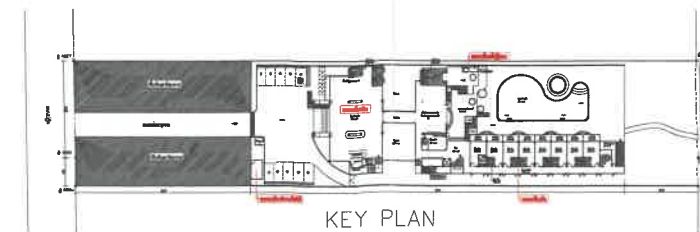
ตารางแสดง สัญลักษณ์, รายการ และจำนวนไม้ยืนต้น

สัญลักษณ์	ชนิดต้นไม้	ชื่อวิทยาศาสตร์	ขนาดทรงพุ่ม (เมตร)	พื้นที่ทรงพุ่ม (ตร.ม.)	จำนวน (ต้น)	พื้นที่ทรงพุ่มรวม (ตร.ม.)	สัญลักษณ์	ชนิดต้นไม้	ชื่อวิทยาศาสตร์	ขนาดทรงพุ่ม (เมตร)	พื้นที่ทรงพุ่ม (ตร.ม.)	จำนวน (ต้น)	พื้นที่ทรงพุ่มรวม (ตร.ม.)
●	ตีนเป็ด	<i>Alstonia scholaris</i>	2.50	4.91	1	4.91	●	ตะลิงปิง	<i>Averrhoa bilimbi</i>	1.50	1.76	1	1.76
●	ป๊อป	<i>Millingtonia hortensis</i>	2	3.14	1	3.14	●	กล้วย	<i>Musa sapientum</i>	1.50	1.76	4	7.04
●	มะม่วง	<i>Mangifera indica</i>	2	3.14	1	3.14	●	อโศกอินเดีย	<i>Polythia longifolia</i>	1	0.79	77	60.83
●	พิกุล	<i>Mimusops elengi</i>	2	3.14	1	3.14	●	หมากเขียวใบดัด	<i>Ptychosperma macarthurii</i>	1	0.79	5	3.95
●	สีลาวติพวงขาว	<i>Plumeria obtusa</i>	1.50	1.76	4	7.04	●	หมากเขียว	<i>Plumeria obtusa</i>	1	0.79	19	15.01
●	สีลาวติสุปรางค์ พิงค์	<i>Plumeria rubra</i>	1.50	1.76	1	1.76	●	โมก	<i>Wrightia religiosa</i>	1	0.79	7	5.53
●	ทองอุไร	<i>Tecoma stans</i>	1.50	1.76	12	21.12

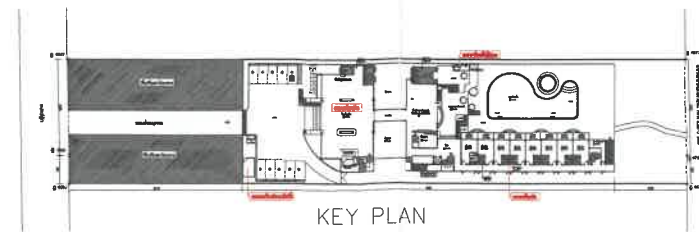
○ ตำแหน่งไม้ยืนต้นภายในโครงการ
■ ตำแหน่งพื้นที่งานระบบภายในโครงการ
(ไม่มีการปลูกพื้นที่สีเขียวบนงานระบบ)
