### บทที่ 3

## ผลการปฏิบัติตามแผนปฏิบัติการด้านสิ่งแวดล้อมที่ผ่านมา

บริษัท เชลล์แห่งประเทศไทย จำกัด ได้จัดทำรายงานเกี่ยวกับการศึกษาและมาตรการป้องกันและแก้ไขผลกระทบกระเทือนต่อคุณภาพสิ่งแวดล้อม โครงการท่าเทียบเรือน้ำมัน ตำบลหัวเขาแดง อำเภอสิงหนคร จังหวัดสงขลา โดยได้รับความเห็นชอบจากสำนักงานนโยบายและแผนทรัพยากรธรรมชาติและสิ่งแวดล้อม (สผ.) เมื่อเดือนกรกฎาคม พ.ศ. 2532 และเปิดดำเนินการในปี พ.ศ. 2532 ตั้งแต่นั้นเป็นต้นมา ต่อมาบริษัทฯ ได้มีการปรับปรุงและเปลี่ยนแปลงรายละเอียดโครงการบางส่วนจึงได้จัดทำรายงานการวิเคราะห์ผลกระทบสิ่งแวดล้อมโครงการระบบการขนส่งปิโตรเลียมและน้ำมันเชื้อเพลิงทางท่อของท่าเทียบเรือและคลังน้ำมันเชลล์สงขลา ซึ่งได้รับความเห็นชอบจากสำนักงานนโยบายและแผนทรัพยากรธรรมชาติและสิ่งแวดล้อม (สผ.) ตามหนังสือที่ วว 0804/2918 ลงวันที่ 11 มีนาคม พ.ศ. 2542 และดำเนินกิจการมาจนปัจจุบัน

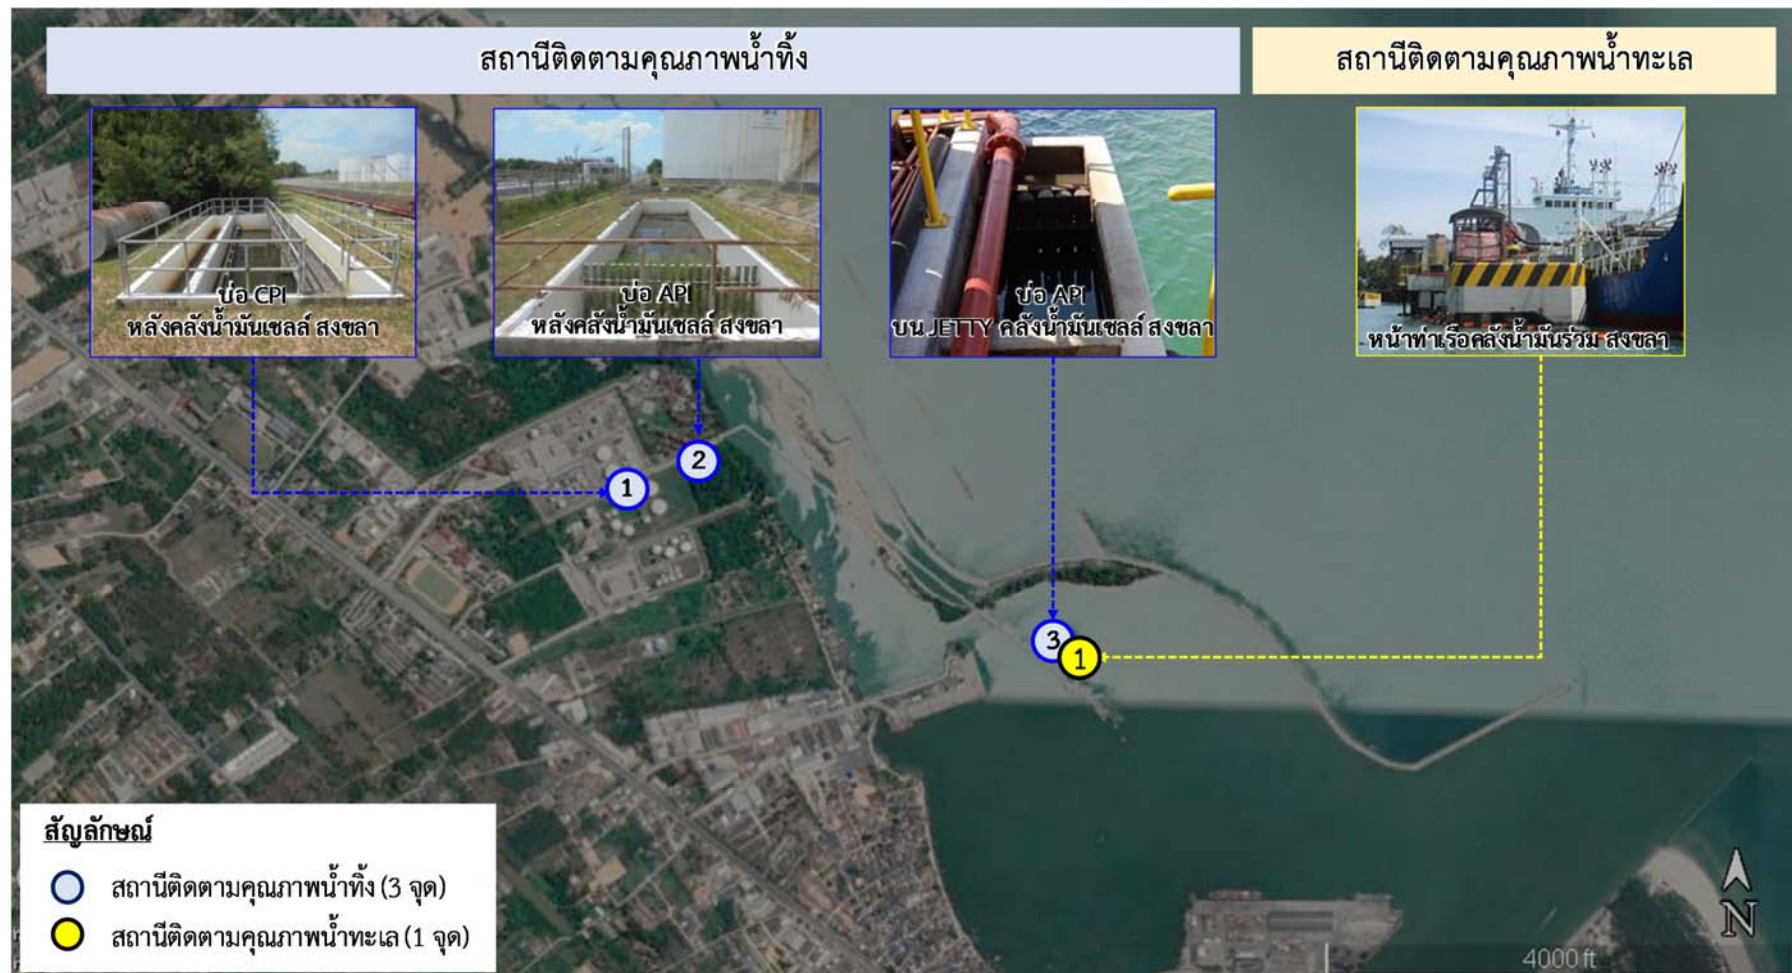
รูป 3.1 -1 สถานีติดตามตรวจสอบคุณภาพน้ำทิ้งและคุณภาพน้ำทะเล

ที่มา: ภาพถ่ายสภาพปัจจุบันบริเวณสถานีติดตามตรวจสอบจากรายงานผลการปฏิบัติตามมาตรการป้องกันและแก้ไขผลกระทบสิ่งแวดล้อม และมาตรการติดตามตรวจสอบผลกระทบสิ่งแวดล้อม โครงการระบบการขนส่งปิโตรเลียมและน้ำมันเชื้อเพลิงทางท่อของท่าเทียบเรือและคลังน้ำมันเชลล์สงขลา (ระยะดำเนินการ), พ.ศ. 2564
