บทที่ 3

สภาพสิ่งแวดล้อมปัจจุบัน

ชื่อโครงการ : โมดิซ อวองการ์ด (Modiz Avantgarde)

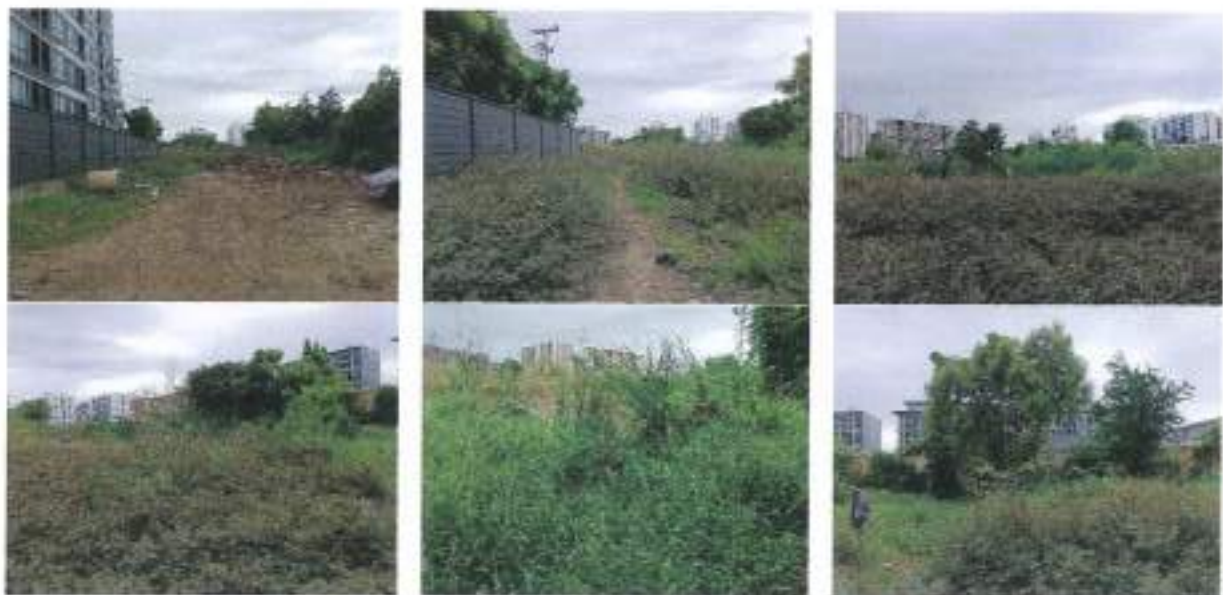
รูปที่ 3.2.1-2 สภาพปัจจุบันของพื้นที่โครงการปัจจุบันเป็นพื้นที่ว่างมีวัชพืชปกคลุม

สภาพปัจจุบันของพื้นที่โครงการเป็นพื้นที่ปรับถมกร้างที่รอการพัฒนา มีต้นหญ้า วัชพืช ไม้พุ่มขนาดกลางขึ้นปกคลุมเต็มพื้นที่ ต้นไม้ที่พบเป็นไม้พุ่มขนาดกลาง กล้าไม้ และวัชพืชขึ้นปกคลุมพื้นที่โครงการเริ่มหนาแน่น (ดูรูปที่ 3.2.1-2) จากการลงสำรวจภาคสนามในวันที่ 29 มิถุนายน 2566 ถึง 1 กรกฎาคม 2566 พบพรรณไม้กระจายอยู่ในบริเวณพื้นที่โครงการ จำแนกเป็นไม้ขึ้นบน/ไม้ยืนต้น จำนวน 9 ชนิด ได้แก่ ต้นสะแกนา ต้นไทร ต้นไทรเกาหลี ตะขบบ้าน กระจับปี่ ต้นเสเดา ต้นโพธิ์ ต้นมะขามเทศ และต้นมะพร้าว (ดูตารางที่ 3.2.1-1) และพบไม้พื้นล่างที่ขึ้นปกคลุมอยู่เต็มพื้นที่ ไม้พื้นล่างที่สำรวจพบ มีจำนวน 37 ชนิด ได้แก่ ผักบุ้งนา ตำลึง ต้อยติ่ง และวัชพืชต่างๆ หลากหลายชนิด เช่น หญ้าขน หญ้าชันกาด และแห้วหมู เป็นต้น (ดูตารางที่ 3.2.1-2 และรูปที่ 3.2.1-3) ซึ่งจากผลการสำรวจพรรณไม้และสังคมพืชในพื้นที่โครงการคาดว่ากิจกรรมโครงการจะส่งผลกระทบต่อทรัพยากรชีวภาพในระดับต่ำ เนื่องจากไม่พบพืชที่มีคุณค่าทางเศรษฐกิจและเป็นพืชที่พบได้ทั่วไปตามพื้นที่กร้าง

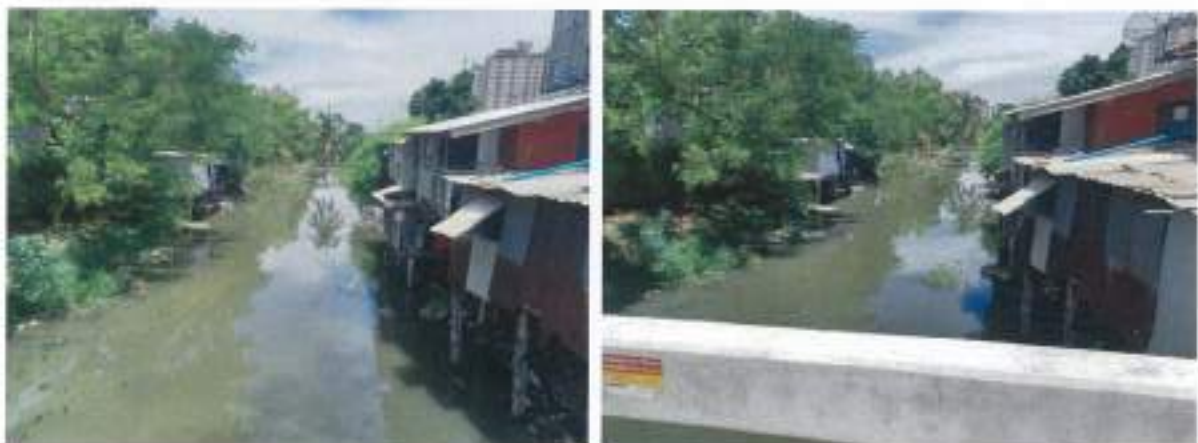
รูปที่ 3.2.2-1 สภาพคลองเชียงรากใหญ่-บางซื่อ บริเวณจุดเก็บตัวอย่างชีวภาพทางน้ำ

การสุ่มเก็บตัวอย่างสัตว์หน้าดิน จำนวน 2 ตัวอย่าง โดยใช้ Ekman Grab ขนาด 8 x 8 x 8 นิ้ว ตักตะกอนท้องน้ำ แล้วร่อนด้วยตะแกรงขนาดช่องตา 5 มิลลิเมตร 2 มิลลิเมตร และ 0.50 มิลลิเมตร วางซ้อนกันตามลำดับ ซึ่งเป็นขนาดที่สามารถแยกชนิดและปริมาณของสัตว์หน้าดินขนาดใหญ่ (Macro Fauna) ที่มีขนาดตั้งแต่ 0.5-1.0 มิลลิเมตร นำตัวอย่างดินบนตะแกรงร่อนใส่ในขวดพลาสติกที่ปิดสนิทและรักษาสภาพตัวอย่างด้วยสารละลายฟอร์มาลินเข้มข้น โดยค่อยๆ ใส่สารละลายฟอร์มาลินลงในตัวอย่างเพื่อให้ตัวอย่างมีความเข้มข้นของสารละลายฟอร์มาลินประมาณ 10% ก่อนนำส่งทำการวิเคราะห์จำแนกชนิดและจำนวนสัตว์หน้าดินในห้องปฏิบัติการด้วยกล้อง Stereo Microscope โดยอ้างอิงตามวิธีของ Pennak, R. W. (1953)

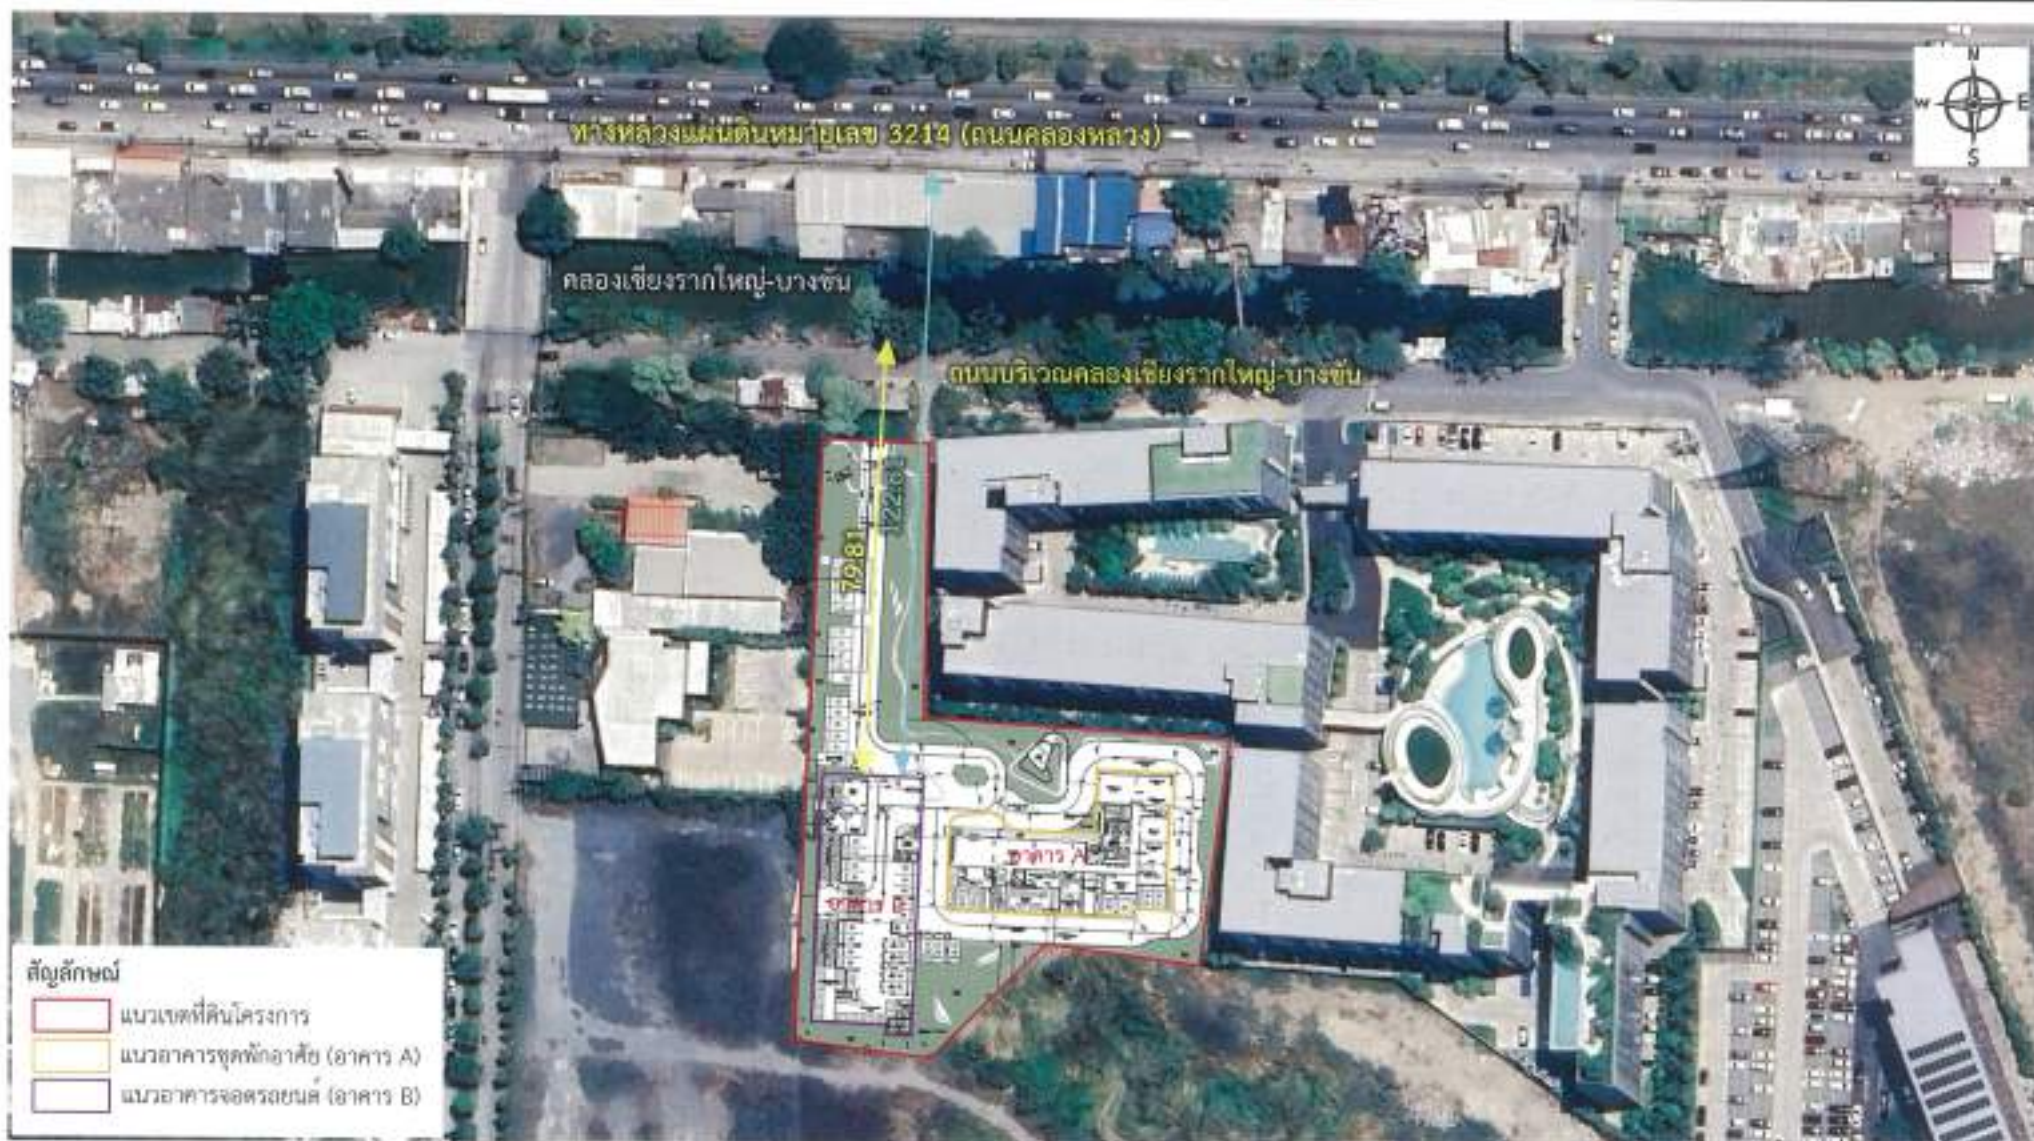
รูปที่ 3.3.1-3 ผังแสดงระยะร่นแนวอาคารชั้นที่ 1 กับคลองเชียงรากใหญ่-บางชันและทางหลวงแผ่นดิน หมายเลข 3214 (ถนนคลองหลวง)

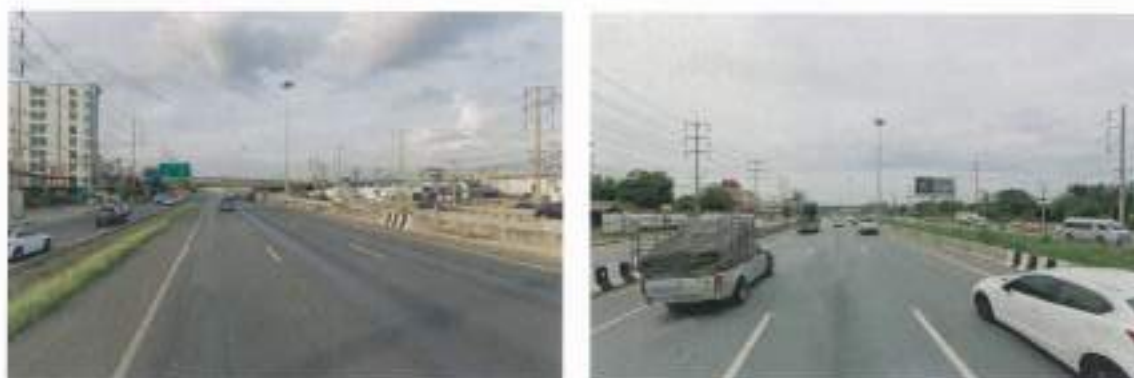
รูปที่ 3.3.2-3 ภาพถ่ายทางหลวงแผ่นดินหมายเลข 1 (ถนนพหลโยธิน)

(3) ทางหลวงแผ่นดินหมายเลข 1 (ถนนพหลโยธิน) เป็นถนนสายหลักตามแนวเหนือ – ใต้ มีขนาด 10 ช่องจราจร (3 ช่องจราจรต่อทิศทาง และมีทางขนานทิศทางละ 2 ช่องจราจร) มีเกาะกลางแบบกดเป็นร่อง (Depressed Median) และมีทางเท้าทั้งสองข้างถนน พื้นที่พัฒนาสองข้างทางส่วนใหญ่เป็นร้านค้า อาคารพาณิชย์ โรงงาน สถานศึกษา และที่พักอาศัย

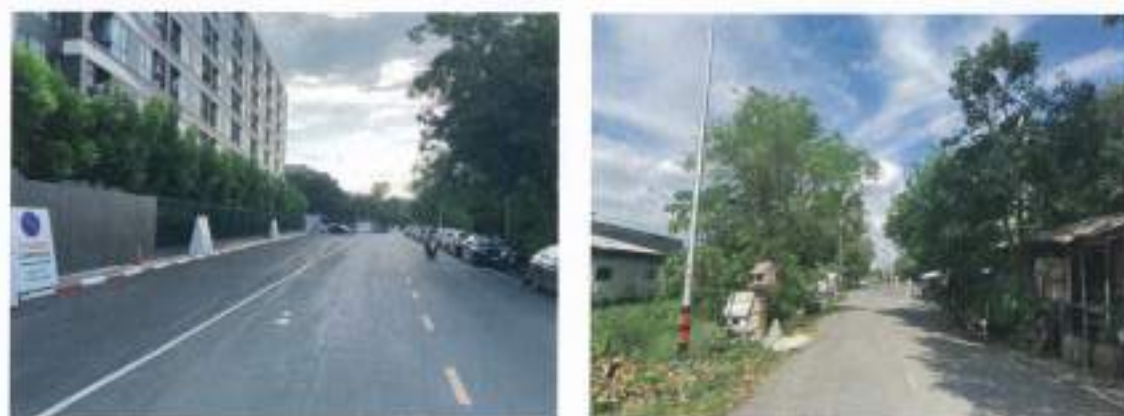
รูปที่ 3.3.2-4 ภาพถ่ายถนนบริเวณคลองเชียงรากใหญ่-บางชัน

(4) ถนนบริเวณคลองเชียงรากใหญ่-บางชัน เป็นถนนสายย่อยตามแนวตะวันออก – ตะวันตก ปัจจุบันมีขนาด 2 ช่องจราจร โดยแบ่งออกเป็น 1 ช่องจราจรต่อทิศทาง ไม่มีเกาะกลาง และไม่มีทางเท้าทั้งสองข้างถนน พื้นที่พัฒนาสองข้างเป็นบ้าน/อาคารที่พักอาศัย

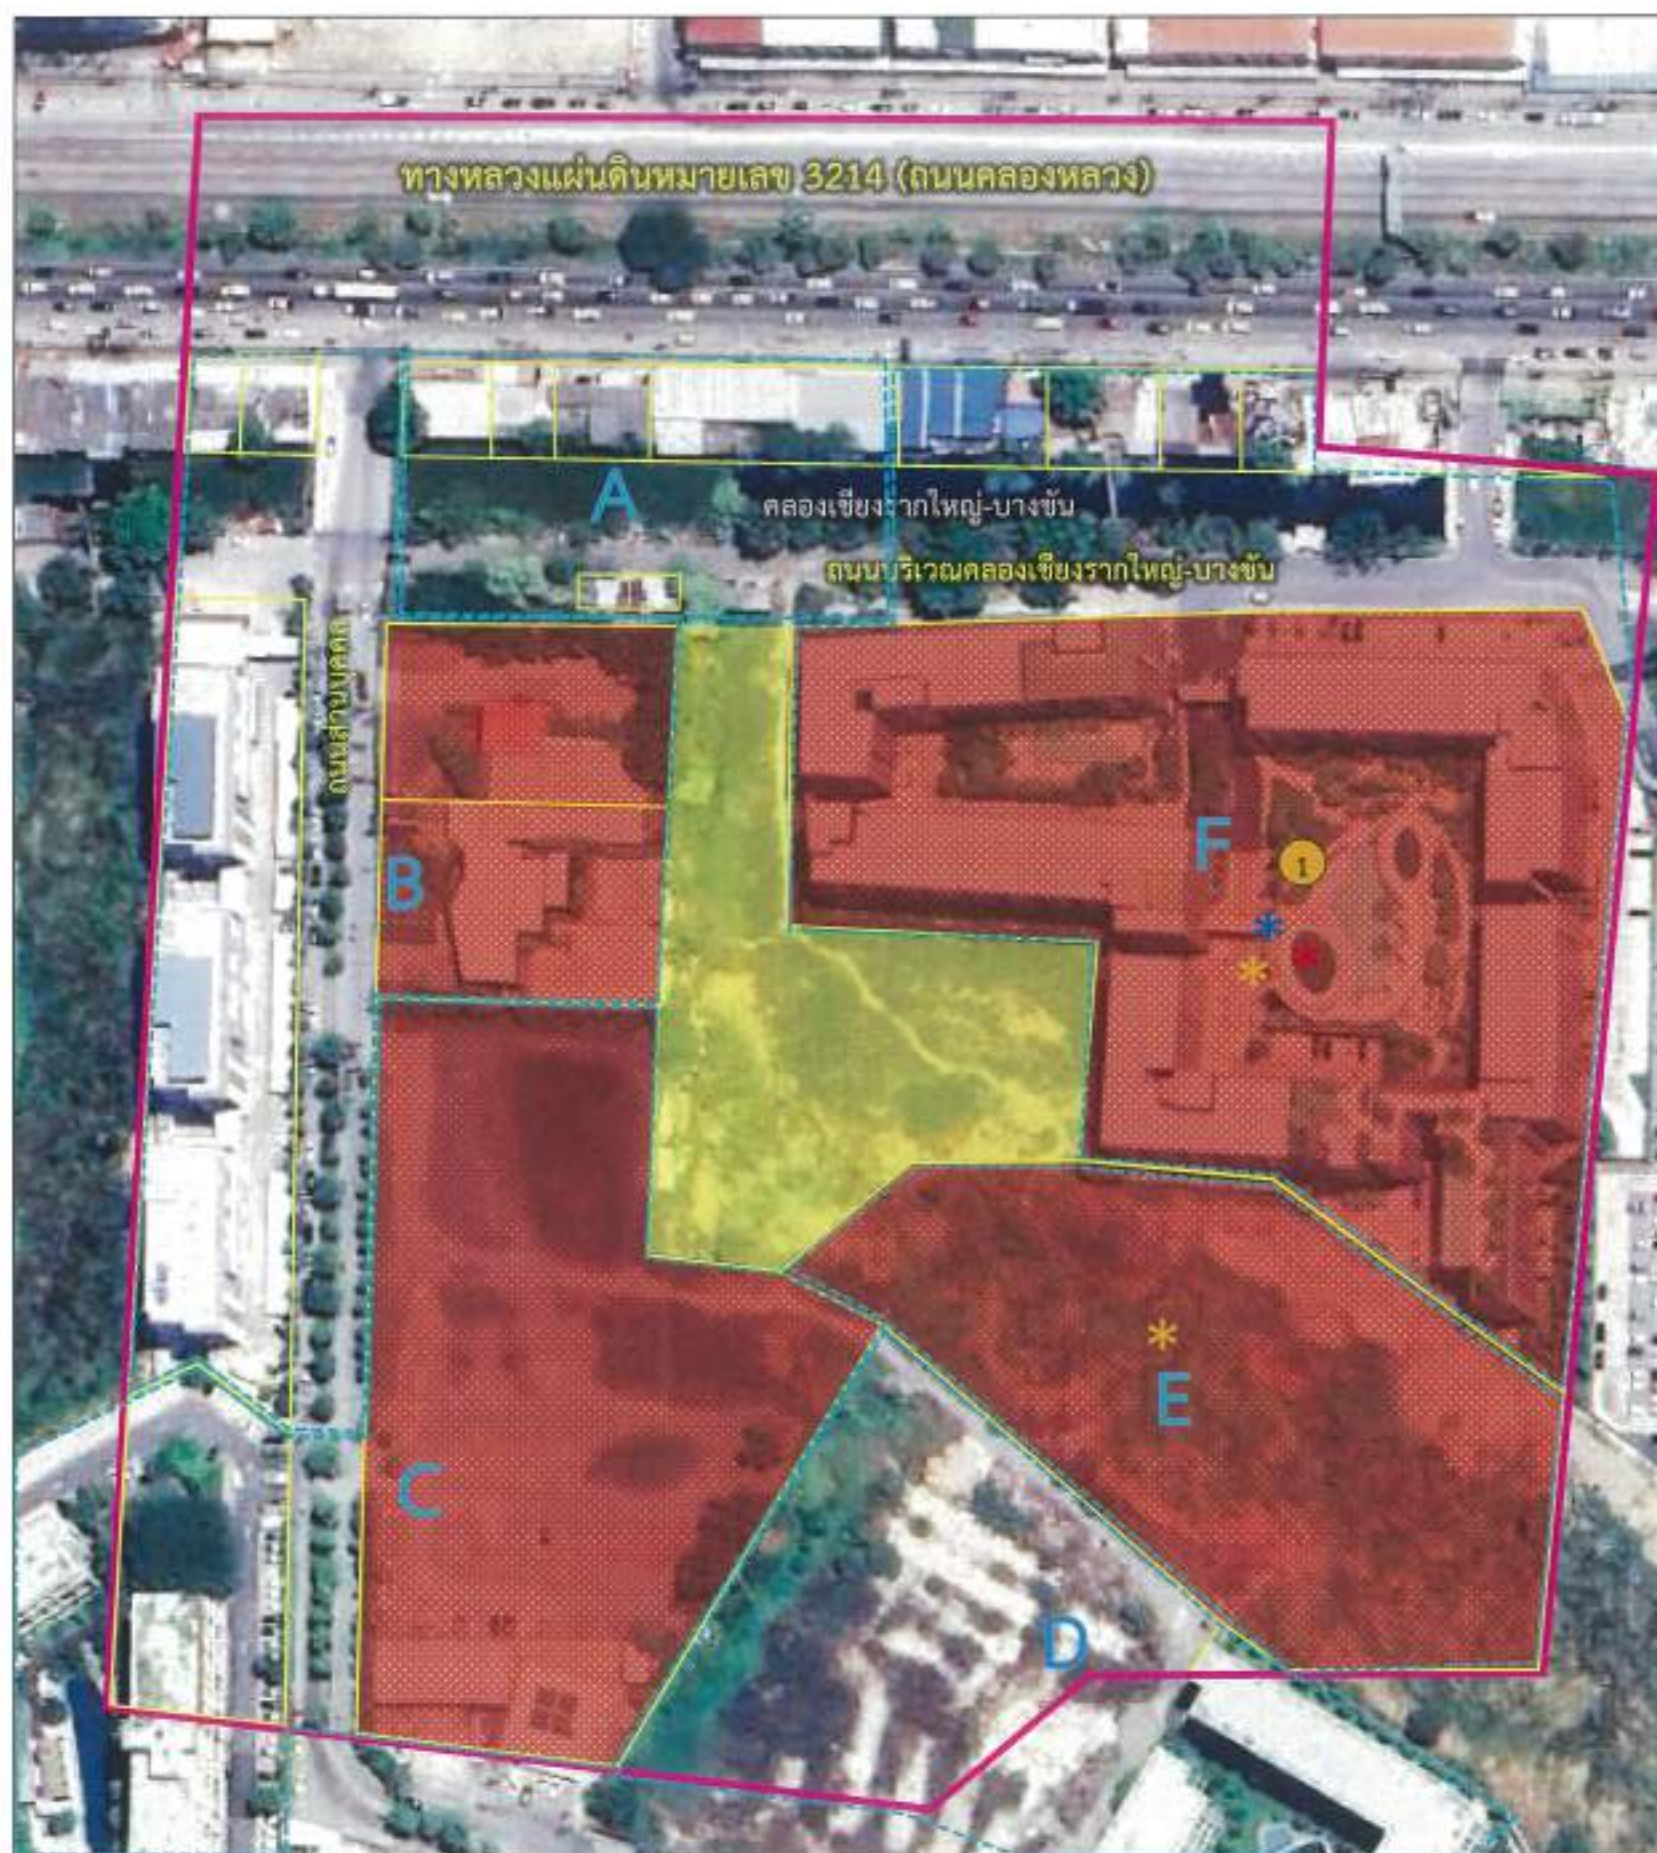
รูปที่ 3.4.2-12 มังแสดงบ้าน/อาคารที่ได้รับผลกระทบด้านการบดบังทิศทางลม
