บทที่ 2

รายละเอียดโครงการ

บริษัท น้ำตาลพิษณุโลก จำกัด ตั้งอยู่ที่หมู่ 8 ตำบลไผ่ล้อม อำเภอบางกระทุ่ม จังหวัดพิษณุโลก ได้รับอนุญาตประกอบกิจการโรงงานผลิตน้ำตาลทรายตามใบอนุญาตประกอบกิจการโรงงาน ทะเบียนโรงงานเลขที่ [REDACTED] ประเภทหรือชนิดของโรงงาน ลำดับที่ 11(3) (4) (ปัจจุบันใช้เลขทะเบียน [REDACTED]) ประกอบกิจการทำน้ำตาลทรายดิบ น้ำตาลทรายขาว และน้ำตาลทรายขาวบริสุทธิ์ โดยมีกำลังการผลิต 34,000 ตันอ้อย/วัน จากการดำเนินการในปัจจุบันพบว่ารายละเอียดโครงการบางส่วนไม่สอดคล้องกับที่ได้รับอนุญาต ซึ่งจากการทบทวนรายละเอียดโครงการเพื่อให้การดำเนินงานมีประสิทธิภาพและให้สอดคล้องกับการดำเนินการในปัจจุบันมากยิ่งขึ้น โดยมีวัตถุประสงค์หลักเพื่อเพิ่มประสิทธิภาพและความยืดหยุ่นให้การดำเนินการโครงการ โดยมีประเด็นหลักที่ขอเปลี่ยนแปลง ประกอบด้วย การขอยกเลิกเครื่องจักร (เครื่องกำเนิดไฟฟ้า) และติดตั้งใหม่ทดแทน การติดตั้งโซลาร์เซลล์ (Solar Cell) โดยจะทำการติดตั้งแผงเซลล์แสงอาทิตย์บนหลังคาของอาคาร warehouse 2 (ปัจจุบันดำเนินการติดตั้งแล้วเสร็จและเปิดใช้งาน) ขนาดกำลังการผลิตไฟฟ้า 998 กิโลวัตต์/ขนาดอินเวอร์เตอร์รวม 800 กิโลวัตต์ การขอเพิ่มการใช้เชื้อเพลิงชีวมวลประเภทไม้สับ และใบอ้อย จากเดิมที่ใช้เพียงเชื้อเพลิงขานอ้อยชนิดเดียว การขอปรับปรุงระบบปรับปรุงคุณภาพน้ำ การทบทวนการจัดการน้ำฝนปนเปื้อน การปรับปรุงระบบบำบัดน

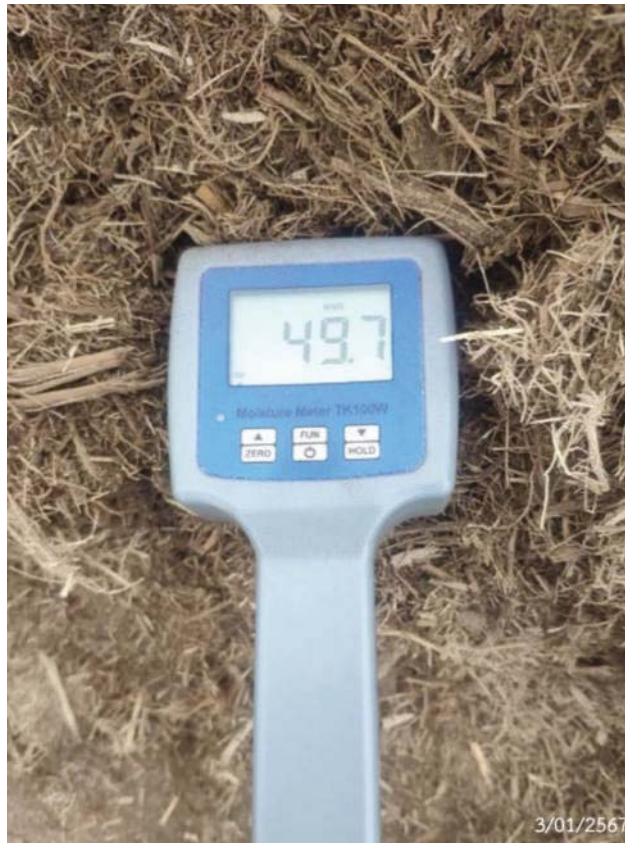
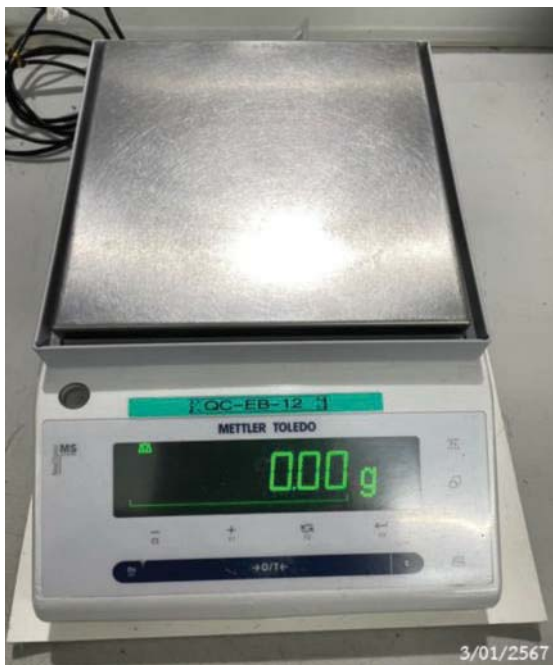
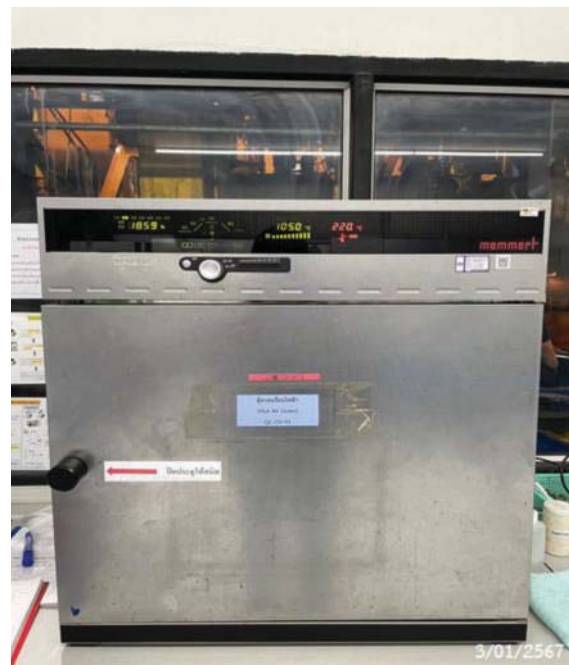
รูปที่ 2.3.4-7 อุปกรณ์/เครื่องมือที่ใช้ในการตรวจวัดความชื้นของเชื้อเพลิง

เครื่องตรวจวัดค่าความชื้นแบบพกพา

อุปกรณ์/เครื่องมือในห้องวิเคราะห์ ของแผนกวิเคราะห์คุณภาพของโครงการ

ขั้นตอนการผลิตไอน้ำและไฟฟ้าของโครงการจะควบคุมความชื้นของขานอ้อยให้อยู่ในช่วงร้อยละ 48-52 ซึ่งโครงการมีวิธีการตรวจวัดความชื้น 2 วิธี ได้แก่ (1) เครื่องตรวจวัดความชื้นแบบพกพา เพื่อสุ่มวัดความชื้นขานอ้อยที่ลานกอง และ (2) ตรวจวิเคราะห์ที่ห้องทดลอง โดยดำเนินการสุ่มเก็บตัวอย่างขานอ้อยรอบๆ กอง ใส่ถุงเก็บตัวอย่างประมาณ 500 กรัม นำส่งห้องวิเคราะห์ ของแผนกวิเคราะห์คุณภาพของโครงการ นำตัวอย่างมาชั่งน้ำหนัก (น้ำหนัก 1) ก่อนทำการอบให้ความร้อน และชั่งน้ำหนักตัวอย่างหลังจากอบความร้อน (น้ำหนัก 2) และนำค่าน้ำหนัก 1 และน้ำหนัก 2 มาคำนวณหาความชื้น (อุปกรณ์/เครื่องมือการวัดความชื้นของขานอ้อย แสดงดังรูปที่ 2.3.4-7)
