รายงานการประเมินผลกระทบสิ่งแวดล้อม

ชื่อโครงการ	อาคารชุด เลคแลนด์ วอเตอร์ฟรอนท์คอนโด 4 ชั้น เฟส 1
ที่ตั้งโครงการ	หมู่ที่ 6 ตำบลเชิงทะเล อำเภอถลาง จังหวัดภูเก็ต
ชื่อเจ้าของโครงการ	บริษัท บางเทาแกรนด์ จำกัด
ที่อยู่เจ้าของโครงการ	เลขที่ 390/1 หมู่ที่ 1 ถนนศรีสุนทร ตำบลเชิงทะเล อำเภอถลาง จังหวัดภูเก็ต

ตารางที่ 1 มาตรการป้องกันและแก้ไขผลกระทบสิ่งแวดล้อม และมาตรการติดตามตรวจสอบผลกระทบสิ่งแวดล้อมโครงการอาคารชุด เลคแลนด์ วอเตอร์ฟร้อนท์ คอนโด 4 ชั้น เฟส 1 ของบริษัท บางเทาแกรนด์ จำกัด

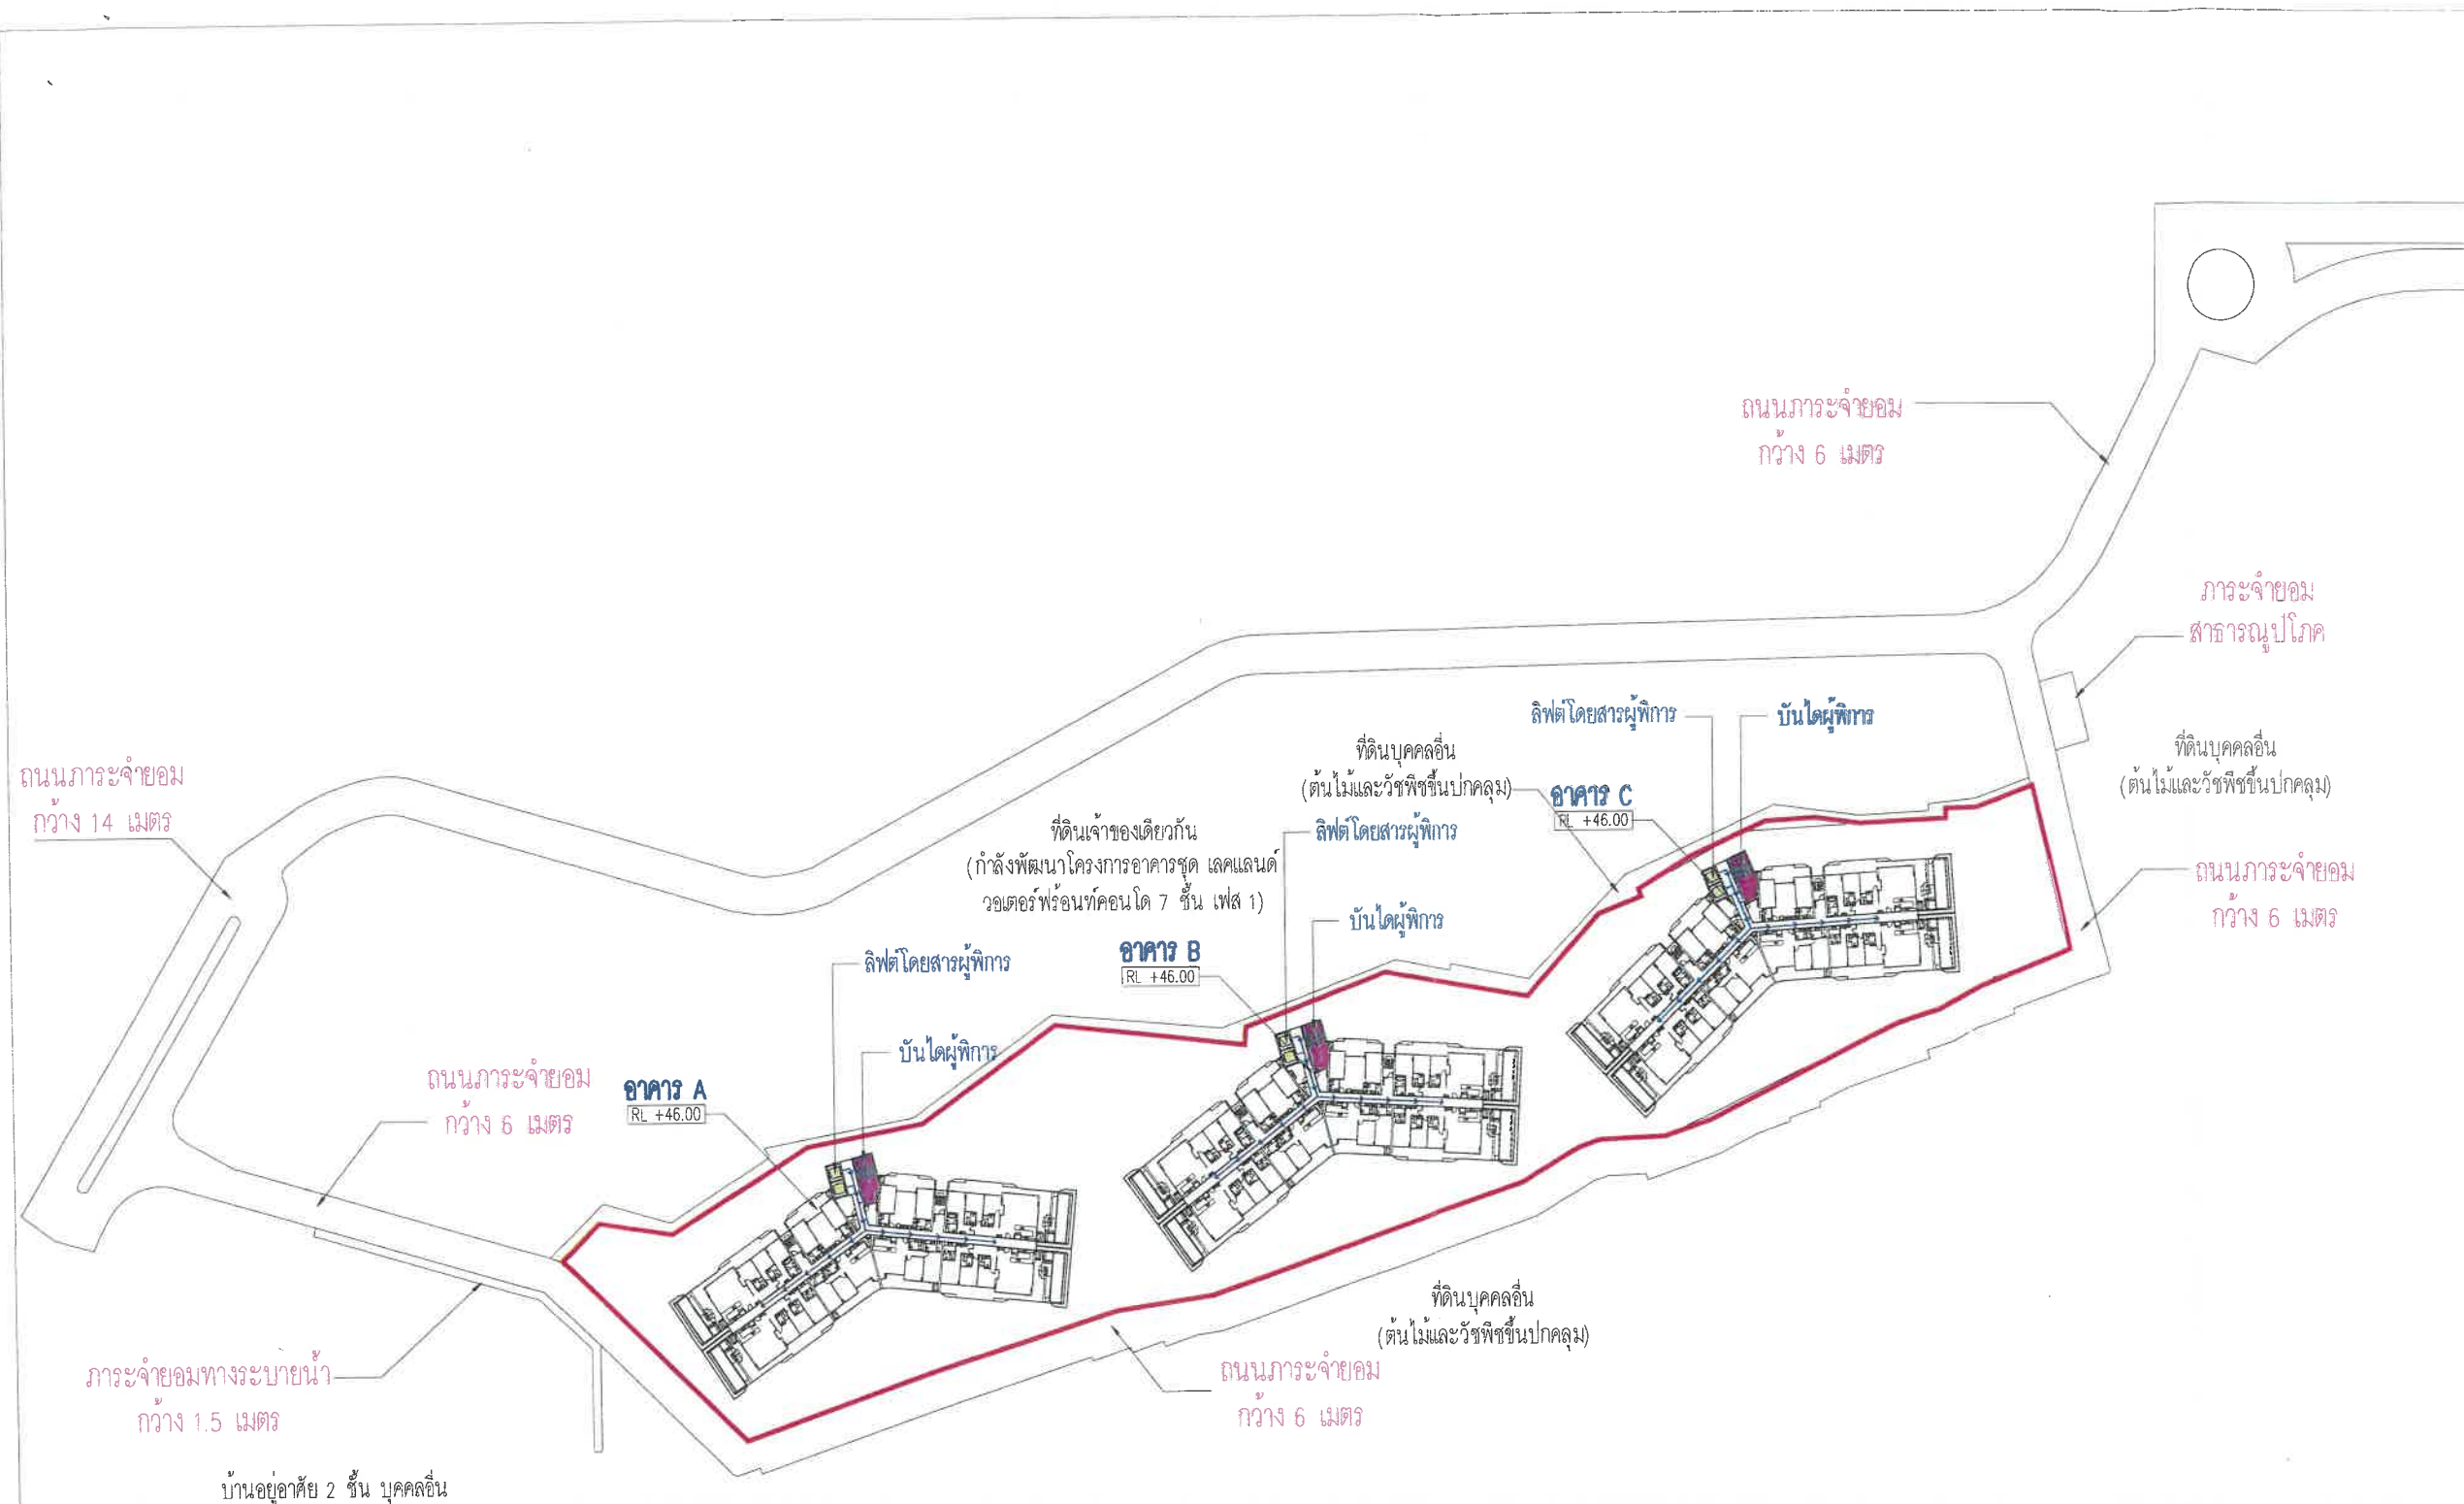
สะดวกผู้พิการ ชั้น 2

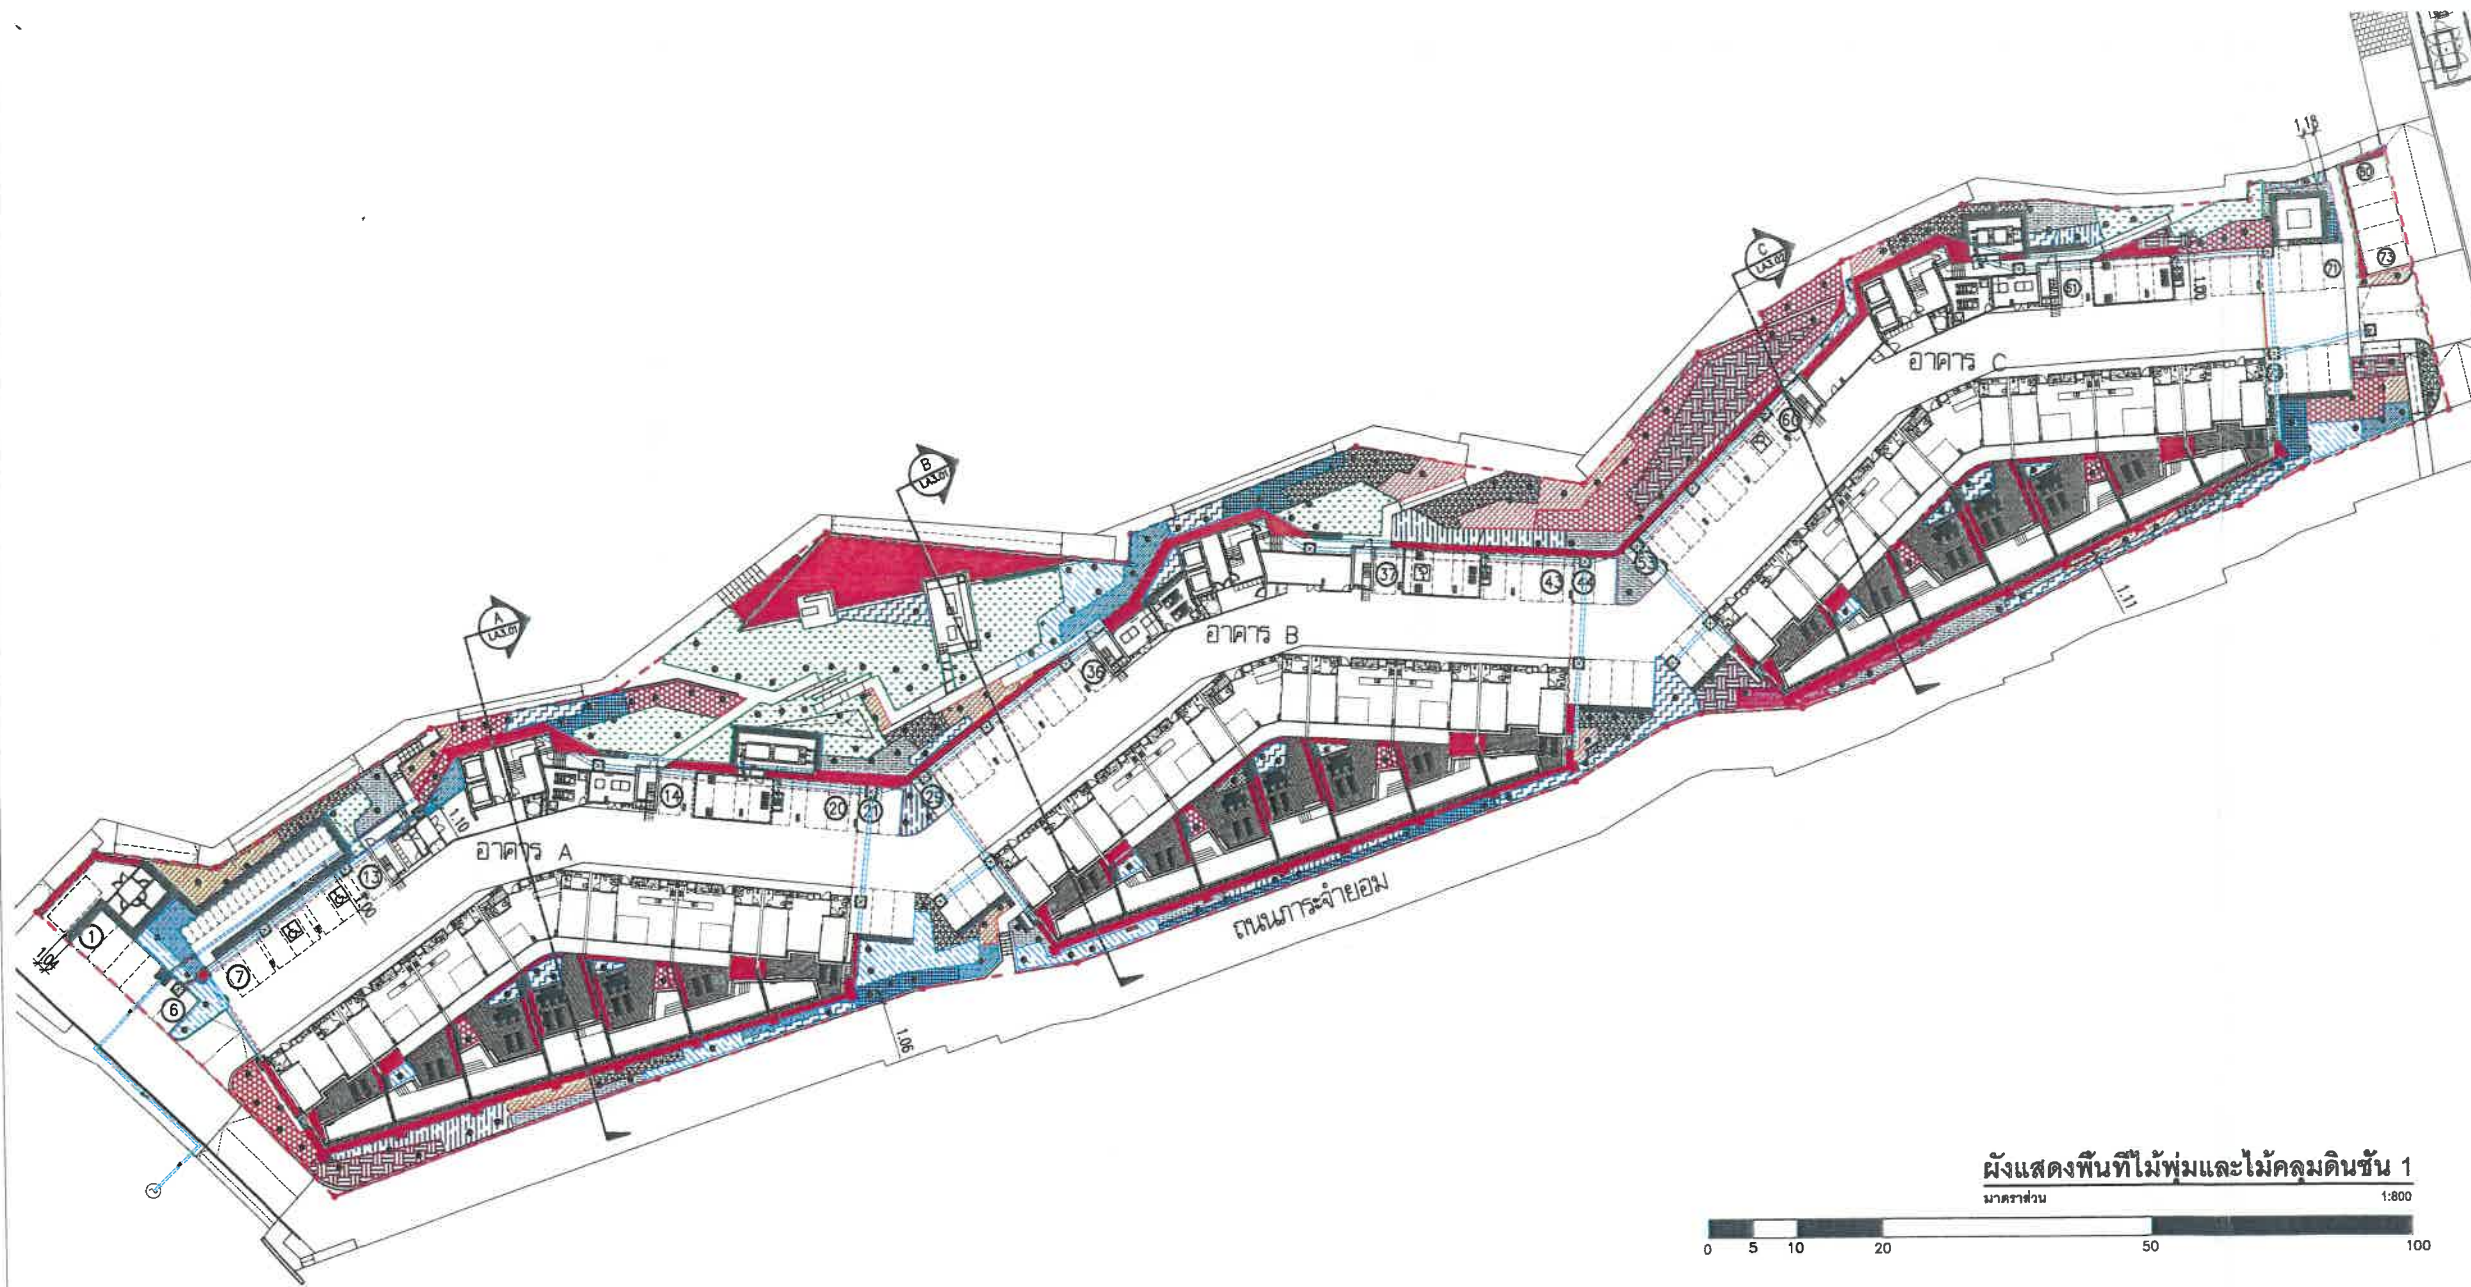
ผังแสดงพื้นที่ไม้พุ่มและไม้คลุมดินชั้น 1
มาตราส่วน 1:800

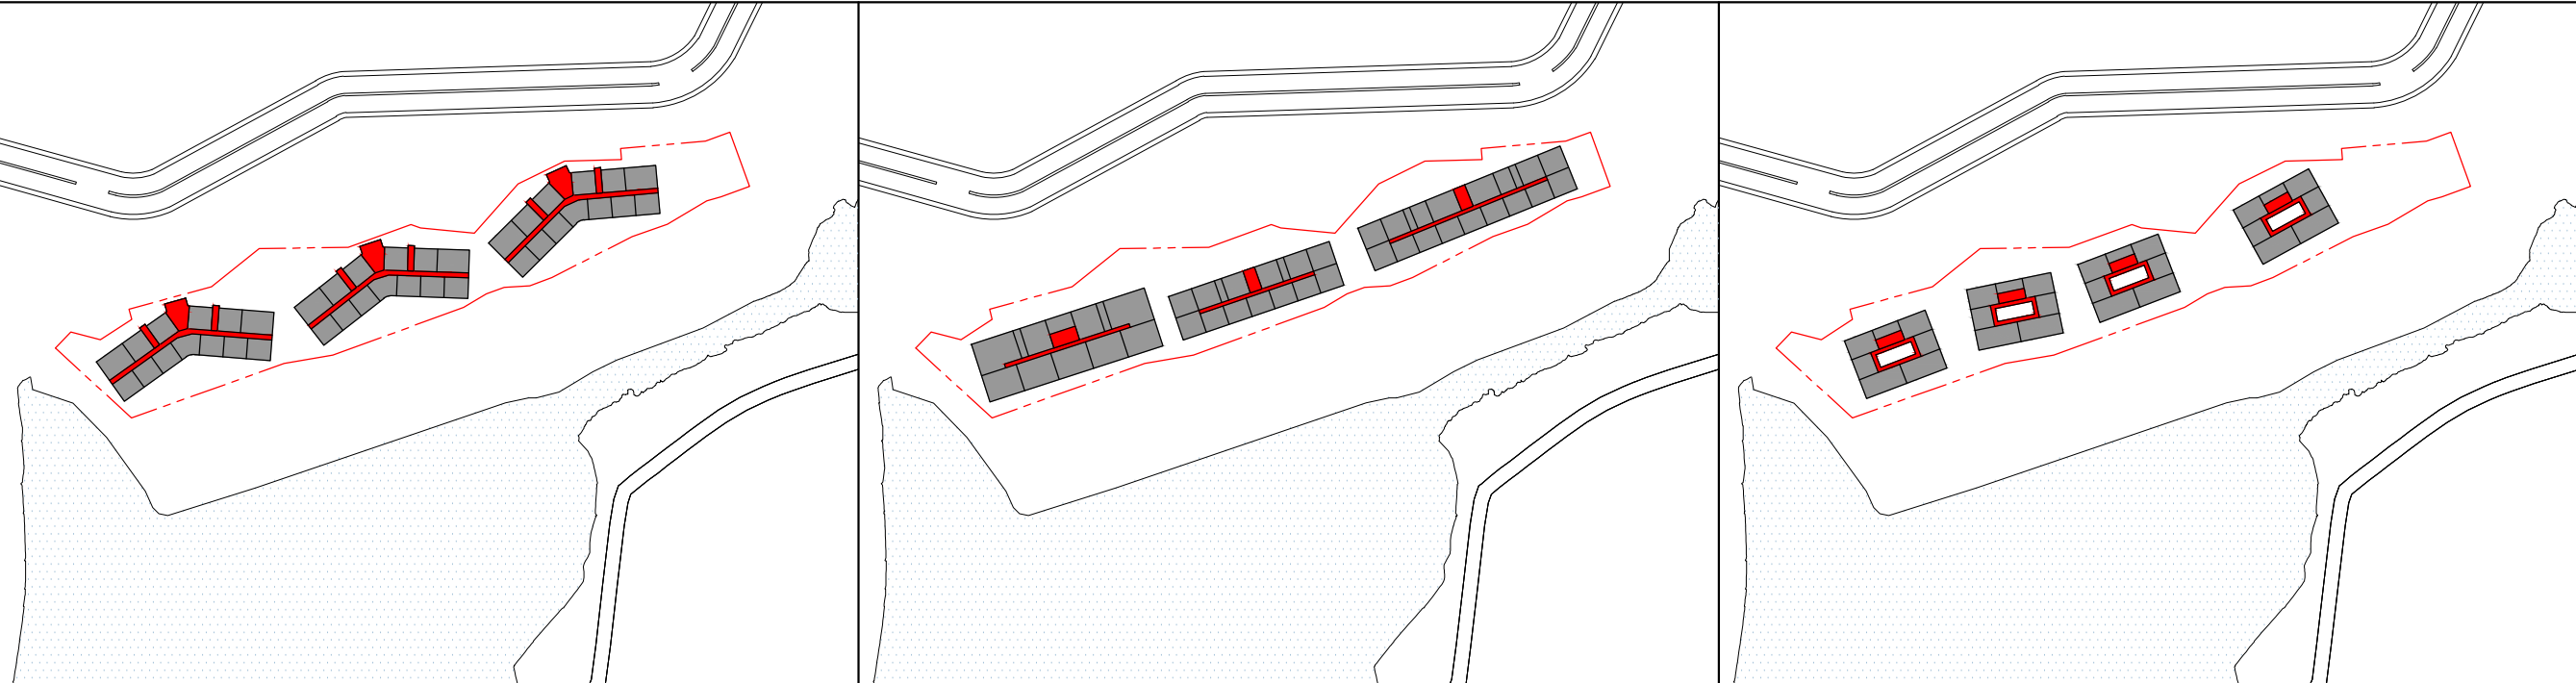
ตารางที่ 1.3-4 สรุปรายละเอียดการออกแบบอาคารโดยคำนึงถึงปัจจัยจากแนวคิดเรื่องทางสัญจรทางตั้ง

จัดวางโถงลิฟต์ให้อยู่กึ่งกลางอาคารจุดเดียวเพื่อลดการใช้พลังงาน โดยได้มีการจัดวางบันไดที่ปีกอาคารทั้ง 2 ข้าง เพื่อช่วยลดการใช้พลังงานจากลิฟต์ (คะแนน: 3)
