รายงานการประเมินผลกระทบสิ่งแวดล้อม

ชื่อโครงการ โครงการอาคารชุด เลคแลนด์ วอเตอร์ฟรอนท์คอนโด 7ชั้น เฟส1

ที่ตั้งโครงการ หมู่ที่ 6 ตำบลเชิงทะเล อำเภอถลาง จังหวัดภูเก็ต

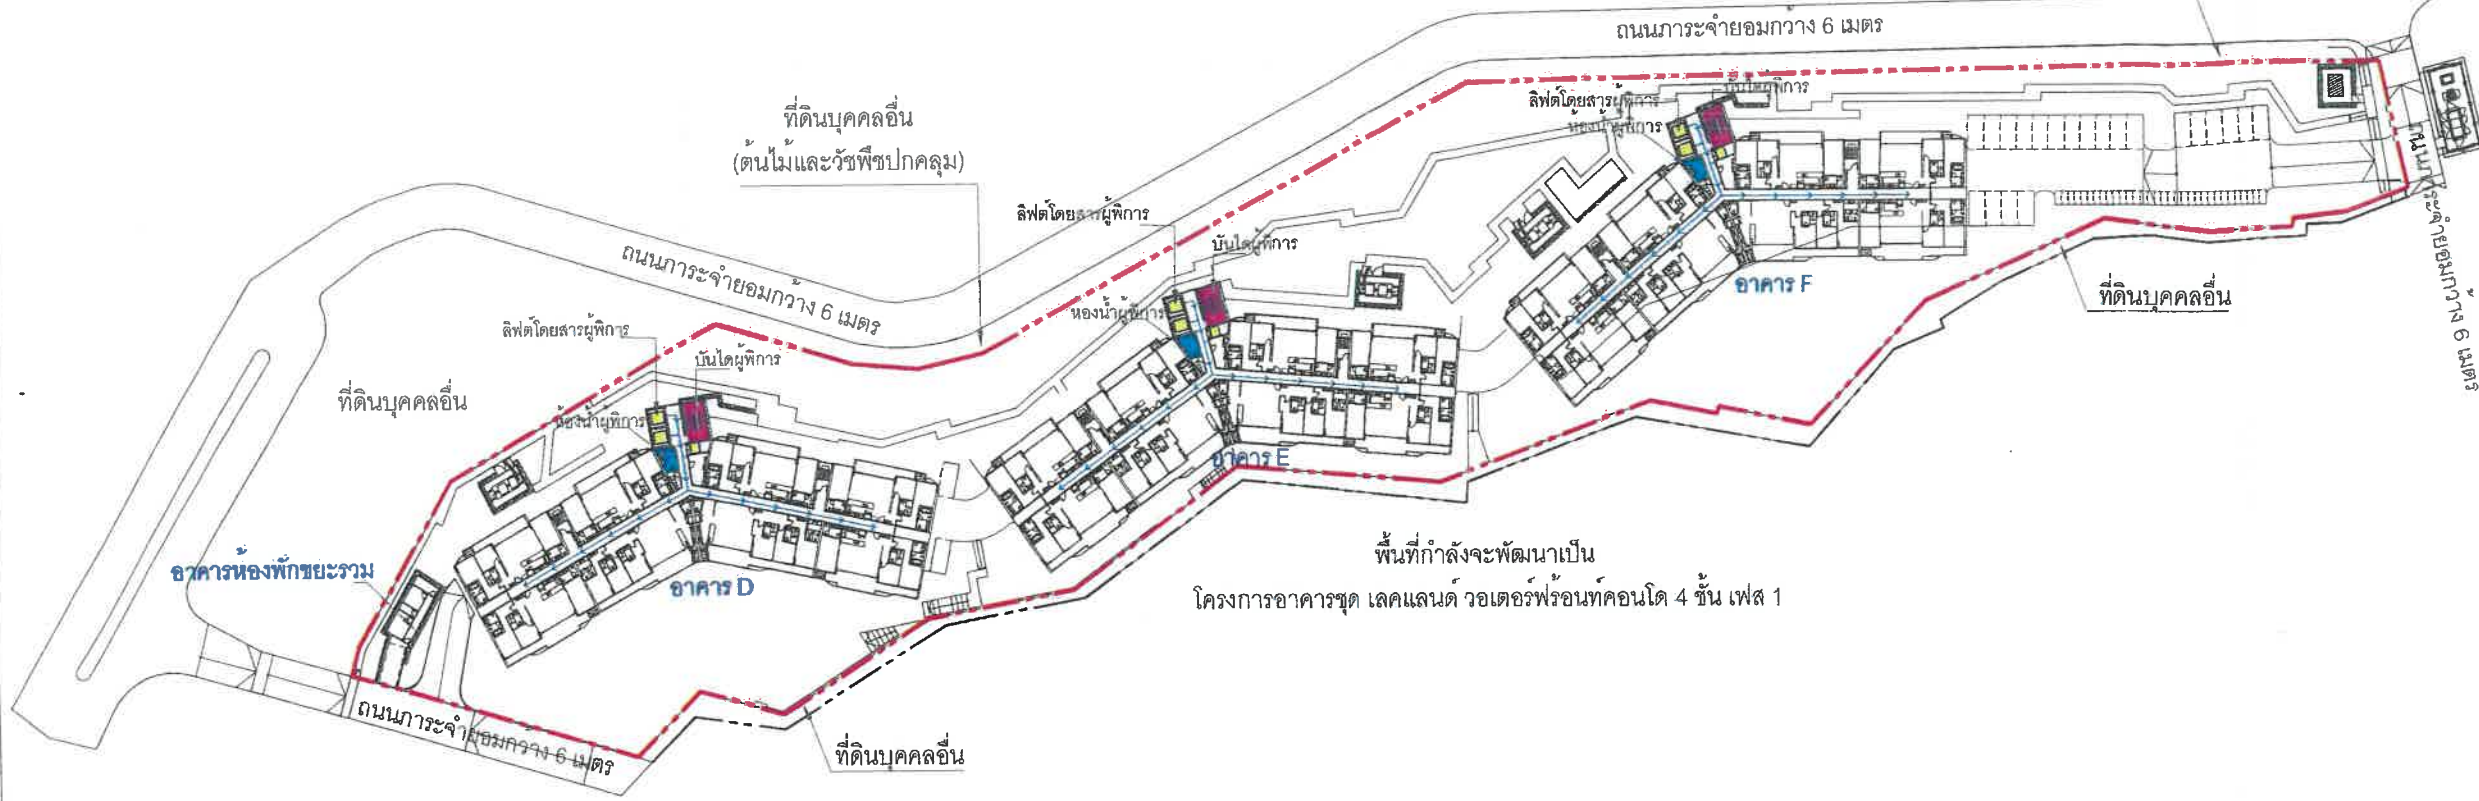
- ห้องน้ำผู้พิการ
- บันไดผู้พิการ
- ทางลาดผู้พิการ
- ลิฟต์ผู้พิการ
- ที่จอดรถผู้พิการ
- เส้นขอบเขตที่ดิน
- เส้นทางสัญจรผู้พิการ

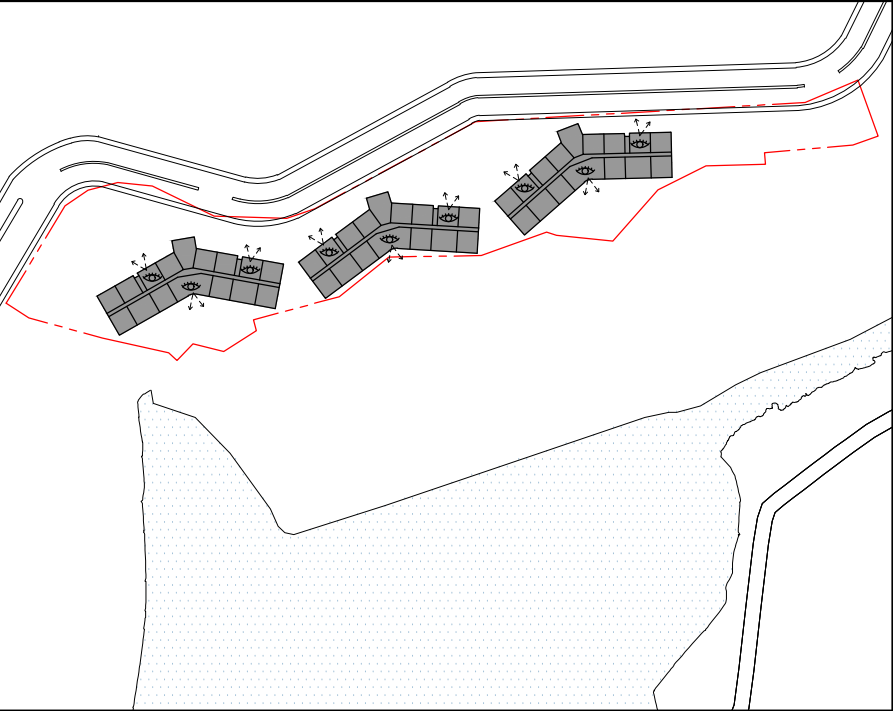
ทางเลือกที่ 1
จัดวางตัวอาคารเป็นรูปทรงสี่เหลี่ยมผืนผ้าที่มีการหักมุมทั้งสองฝั่ง จึงมีมุมมองที่หลากหลายและแตกต่างกันเกิดขึ้นในแต่ละห้องพัก โดยการบิดมุมเพื่อไม่มาจนเกินไปทำให้แต่ละห้องพักไม่ได้หันหน้าเข้าหากันโดยตรง และยังได้รับความเป็นส่วนตัวอยู่ (3 คะแนน)

สรุปผล โครงการได้เลือกแนวทางเลือกที่ 1 (11 คะแนน) มีความเหมาะสมมากที่สุดในการนำมาพัฒนาโครงการ จัดวางตัวอาคารเป็นรูปทรงสี่เหลี่ยมผืนผ้าที่มีการหักมุมทั้งสองฝั่ง จึงมีมุมมองที่หลากหลายและแตกต่างกันเกิดขึ้นในแต่ละห้องพัก โดยการบิดมุมที่ไม่มากจนเกินไปทำให้แต่ละห้องพักไม่ได้หันหน้าเข้าหากันโดยตรง และยังได้รับความเป็นส่วนตัว มีพื้นที่ว่างมากกว่า 30% ซึ่งมากกว่ากฎหมายกำหนด รวมทั้งมีการเว้นระยะห่างระหว่างอาคาร และจากแนวเขตที่ดินที่เป็นไปตามที่กฎหมายกำหนด มีพื้นที่สีเขียวขึ้นทั้งระหว่างอาคารซึ่งสามารถใช้สอยเป็นพื้นที่ส่วนกลางที่แบ่งปันกันได้ ในขณะที่เดียวกันก็ยังมีพื้นที่สีเขียวที่เป็นส่วนตัวขึ้นสำหรับแต่ละอาคารเองด้วย รวมไปถึงทำให้เกิดทัศนียภาพที่สวยงามแก่บุคคลจากภายนอกโครงการ โดยพื้นที่เปิดในส่วนนี้สามารถใช้สอยเป็นพื้นที่สวนและสระว่ายน้ำส่วนตัวสำหรับห้องพักชั้นล่างสุด โถงทางเดินระหว่างห้องพักมีช่องให้ลมเข้า-ออก ทำให้เกิดการระบายอากาศที่ดี ระหว่างแต่ละอาคารมีพื้นที่เปิดที่กว้างและช่วยให้ลมธรรมชาติสลับไหล ซึ่งไม่เพียงแต่จะสลับไหลได้ดีแต่เพียงในโครงการเท่านั้น แต่ยังไม่บดบังลมบริเวณข้างเคียงอีกด้วย และจัดวางโถงลิฟต์ให้อยู่กึ่งกลางอาคารจุดเดียวเพื่อลดการใช้พลังงาน โดยได้มีการจัดวางบันไดที่ปีกอาคารทั้ง 2 ข้าง เพื่อช่วยลดการใช้พลังงานจากลิฟต์ เป็นการช่วยประหยัดพลังงานไฟฟ้าอีกรูปแบบหนึ่ง

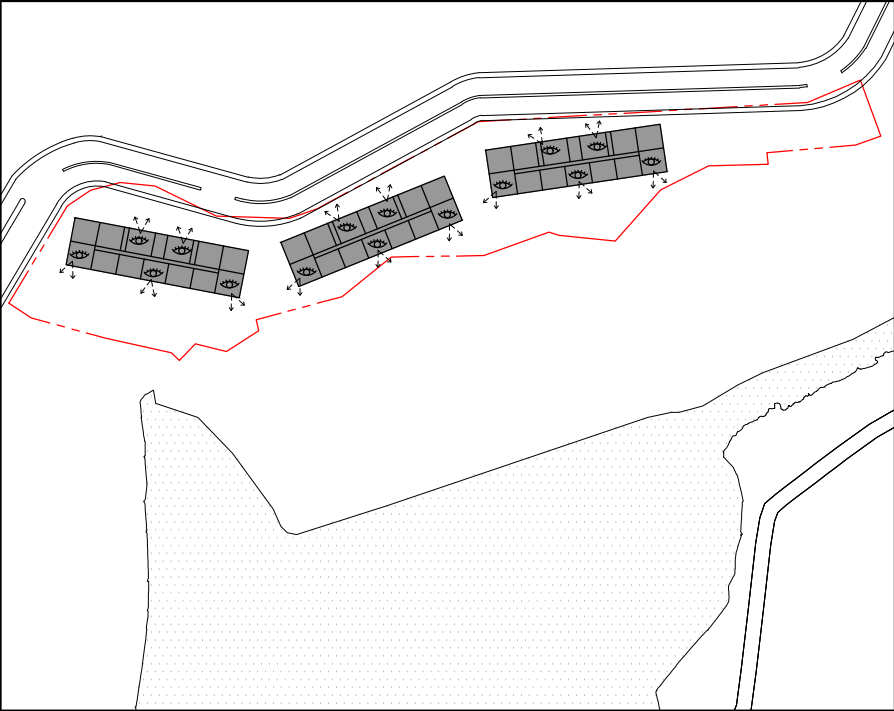
ทางเลือกที่ 2
จัดวางตัวอาคารเป็นทรงสี่เหลี่ยมผืนผ้าแนวยาว แต่เมื่ออาคารเป็นเส้นตรง ทำให้ไม่เกิด
มุมมองที่หลากหลายจากห้องพักในแต่ละห้อง รวมถึงตัวอาคารเองเป็นเหมือนแนว
กำแพงที่ปิดบังวิวบริบทโดยรอบ
(1 คะแนน)

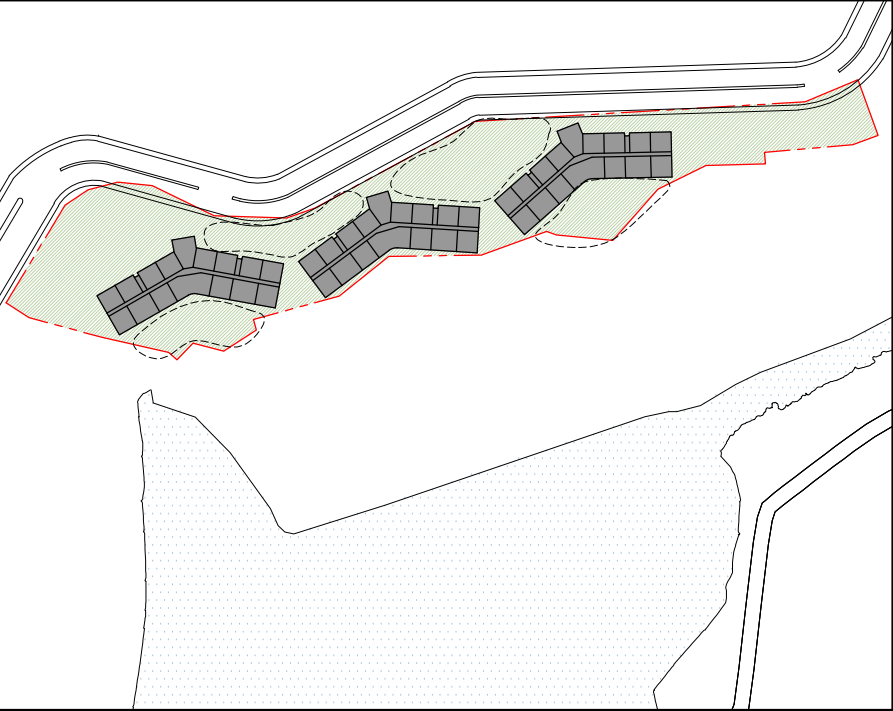
ทางเลือกที่ 1

เกิดพื้นที่สีเขียวขึ้นทั้งระหว่างอาคารซึ่งสามารถใช้สอยเป็นพื้นที่ส่วนกลางที่แบ่งปันกันได้ ในขณะที่เดียวกันก็เกิดพื้นที่สีเขียวที่เป็นส่วนตัวขึ้นสำหรับแต่ละอาคารเองด้วย โดยพื้นที่เปิดในส่วนนี้สามารถใช้สอยเป็นพื้นที่สวนและสระว่ายน้ำส่วนตัวสำหรับห้องพักชั้นล่างสุด (3 คะแนน)

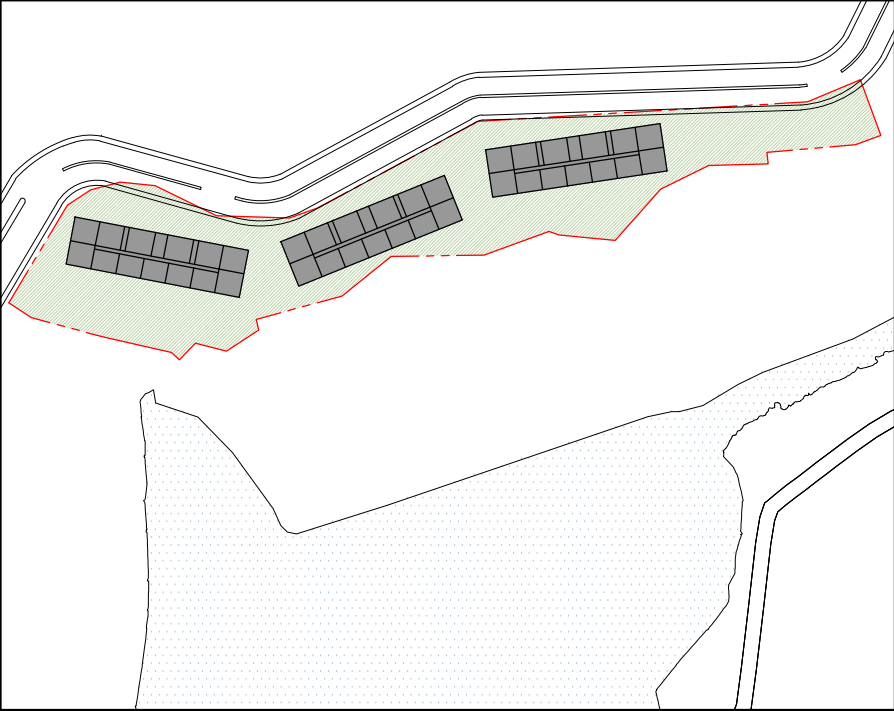
ทางเลือกที่ 2

เนื่องจากอาคารมีลักษณะเป็นเส้นตรง จึงเกิดพื้นที่สีเขียวขนาดใหญ่มากขึ้นระหว่างเขตที่ดินและตัวอาคาร ซึ่งทำให้จัดสรรพื้นที่ยาก
(1 คะแนน)

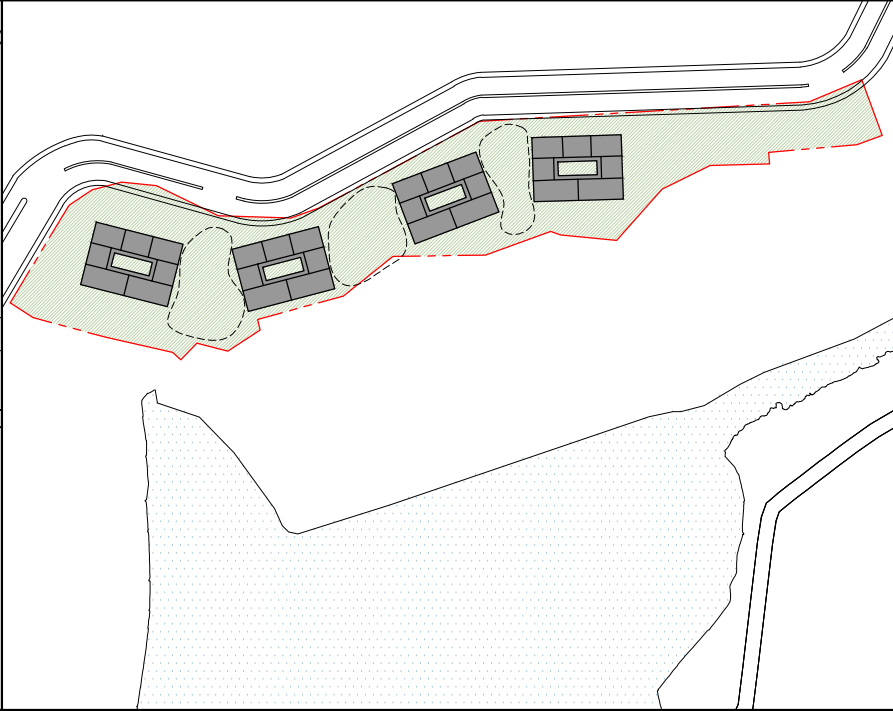
ทางเลือกที่ 3

เกิดพื้นที่สีเขียวขึ้นทั้งระหว่างอาคารซึ่งสามารถใช้สอยเป็นพื้นที่ส่วนกลางที่แบ่งปันกันได้ ในขณะที่เดียวกันเอง ภายในแต่ละอาคารยังมีพื้นที่สีเขียวส่วนตัวที่มีลักษณะเป็นคอร์ทยาร์ด ซึ่งไม่เหมาะสมกับบริบทที่ต้องการให้พื้นที่เขียวมีความเปิดรับกับธรรมชาติโดยรอบและทะเลสาบ (2 คะแนน)

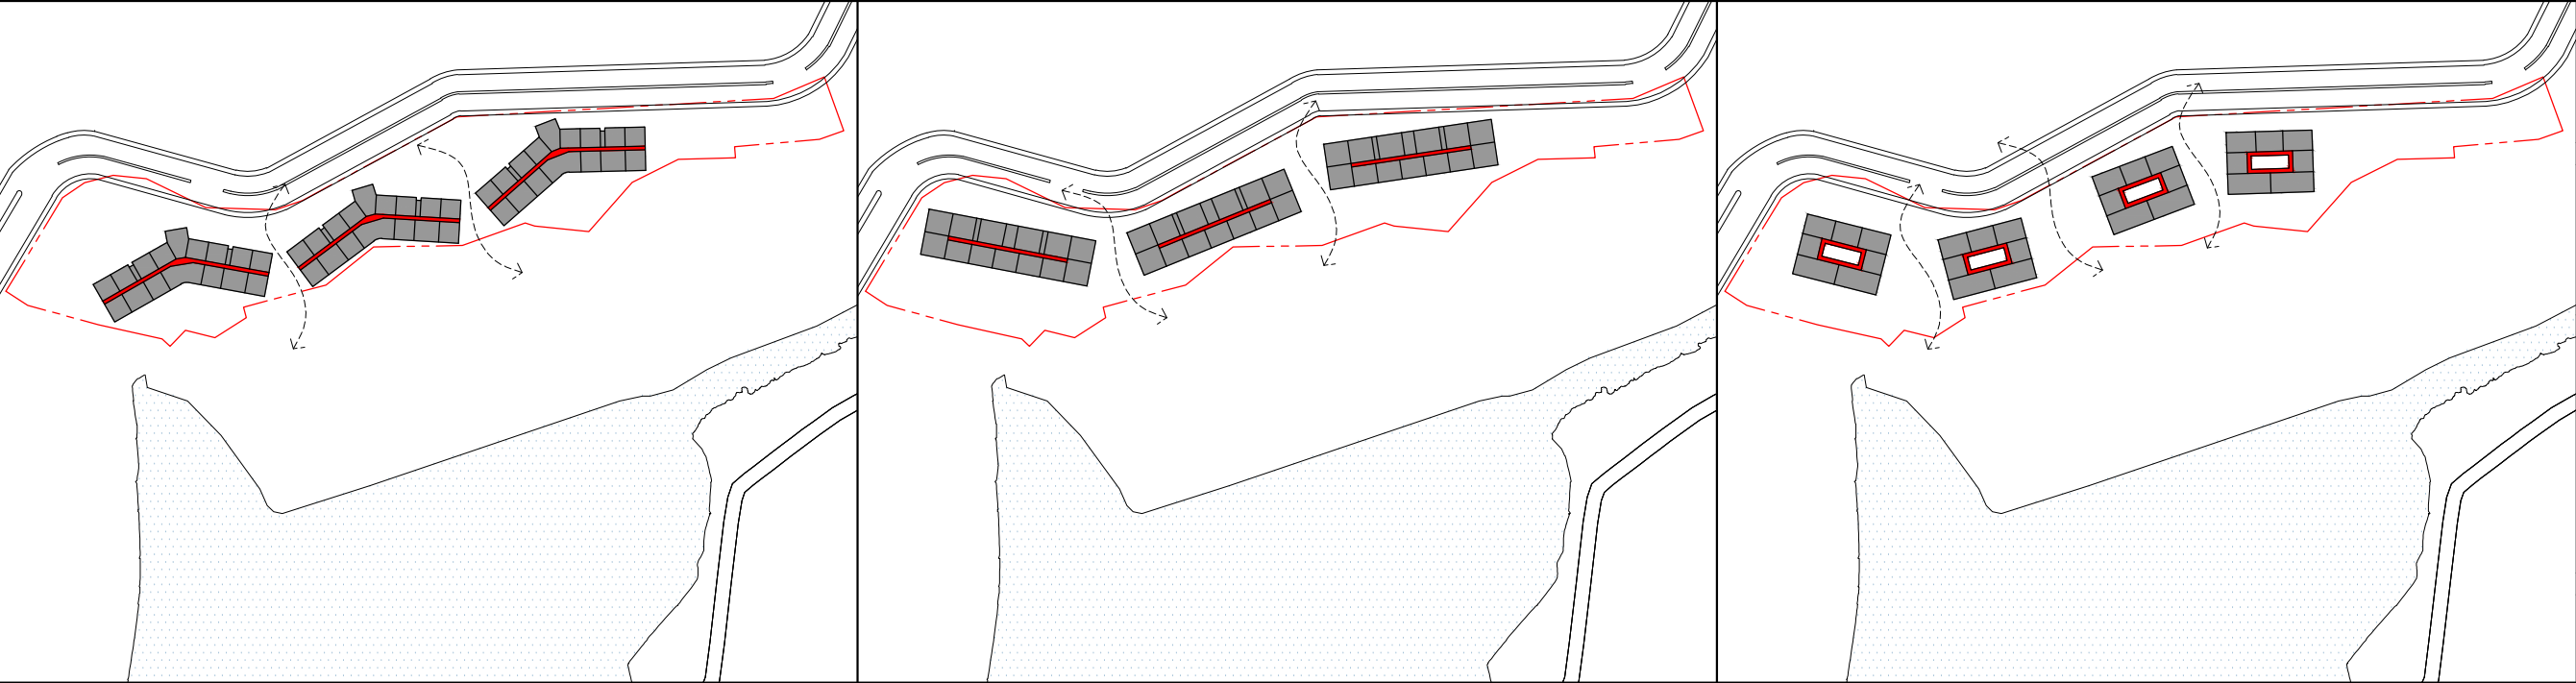
ทางเลือกที่ 1

โถงทางเดินระหว่างห้องพักมีช่องให้ลมเข้า-ออก ทำให้เกิดการระบายอากาศที่ดีระหว่างแต่ละอาคารมีพื้นที่เปิดที่กว้างและช่วยให้ลมธรรมชาติลื่นไหล (2 คะแนน)
