บทที่ 4

การประเมินผลกระทบสิ่งแวดล้อม

พื้นที่โครงการตั้งอยู่ หมู่ที่ 3 ตำบลหน้าเมือง อำเภอเกาะสมุย จังหวัดสุราษฎร์ธานี โดยมีเนื้อที่รวมทั้งหมด 3-3-7.60 ไร่ หรือคิดเป็นพื้นที่ 6,030.40 ตารางเมตร ซึ่งมีสภาพพื้นที่โครงการปัจจุบัน ประกอบด้วย อาคารขนาดความสูง 2 ชั้น จำนวน 1 อาคาร มีจำนวนห้องพักทั้งหมดทั้งสิ้น 57 ห้อง และอาคารขนาดความสูง 1 ชั้น จำนวน 6 อาคาร สำหรับสภาพพื้นที่โดยรอบโครงการ ประกอบด้วย พื้นที่ว่าง พื้นที่เกษตรกรรม อาคารโรงแรม สถานประกอบการ บ้านพักอาศัย สนามกีฬาอำเภอเกาะสมุย และแหล่งน้ำสาธารณะประโยชน์ เป็นต้น ในการจัดทำรายงานการประเมินผลกระทบสิ่งแวดล้อมของโครงการ Kamalaya Staff House (ส่วนขยาย) จะประกอบด้วย 3 ระยะ ดังนี้

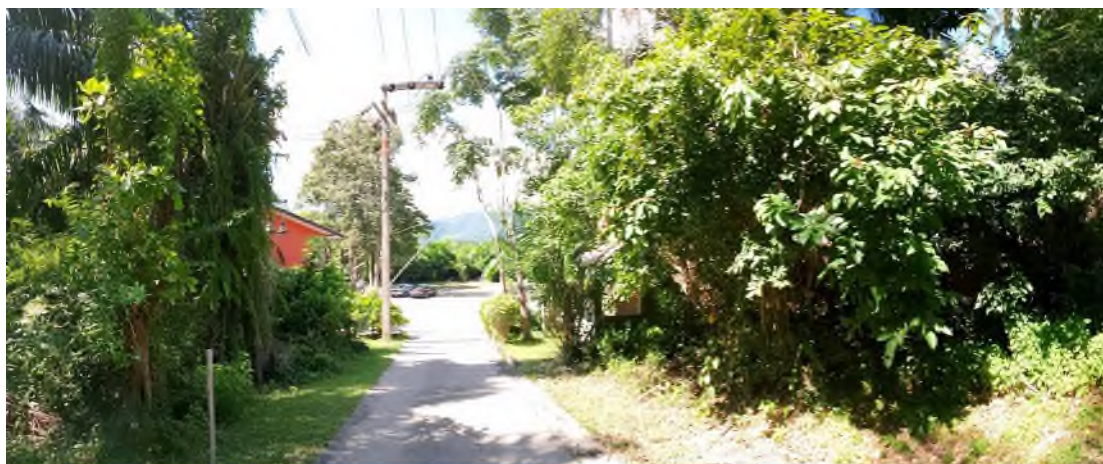
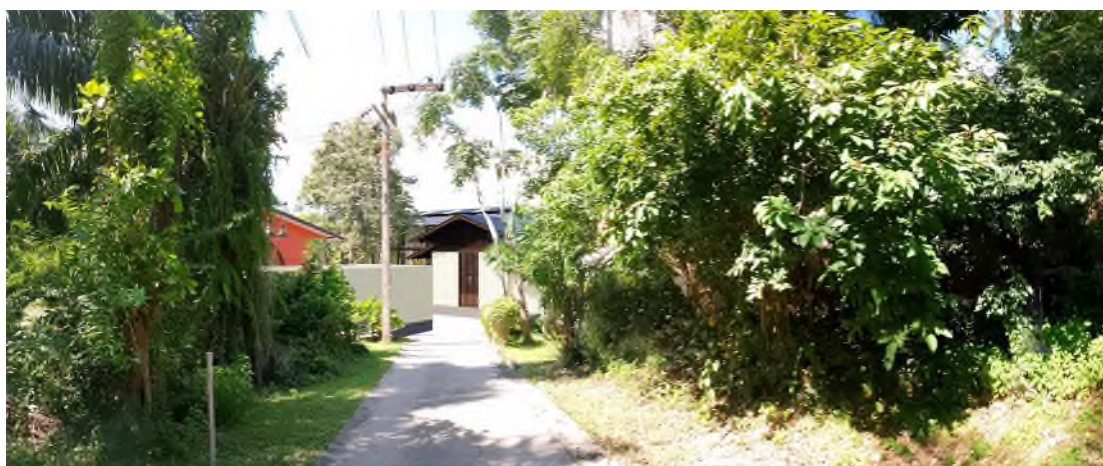
รูปที่ 4.4.4-1 ภาพถ่ายเชิงซ้อนเปรียบเทียบก่อนและหลังพัฒนาโครงการมุมมองที่ 1

ก่อนพัฒนาโครงการ

หลังพัฒนาโครงการ

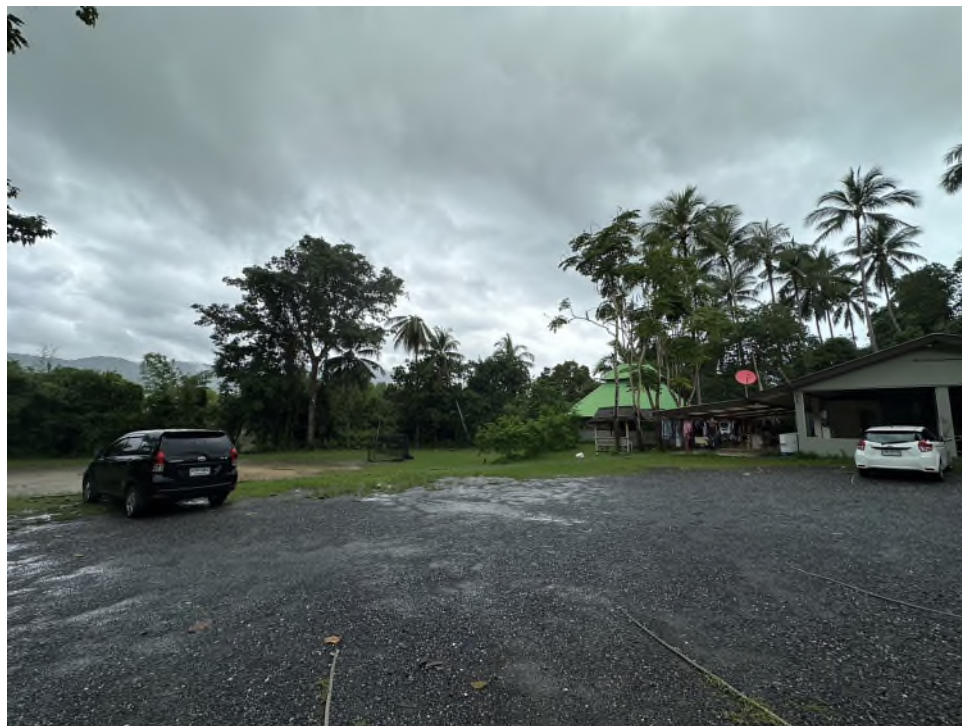
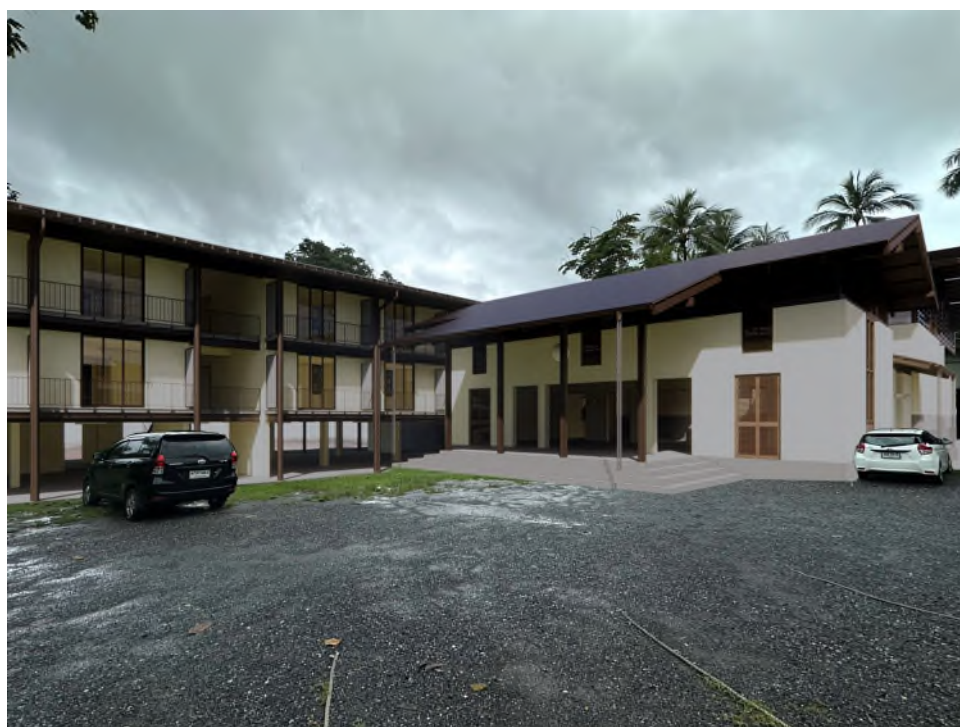
รูปที่ 4.4.4-2 ภาพถ่ายเชิงซ้อนเปรียบเทียบก่อนและหลังพัฒนาโครงการมุมมองที่ 2

ก่อนพัฒนาโครงการ

หลังพัฒนาโครงการ
