# ฉบับปกปิดข้อมูลที่มีกฎหมายคุ้มครอง รายงานการประเมินผลกระทบสิ่งแวดล้อม โครงการ Kamalaya Staff House (ส่วนขยาย)

ชื่อโครงการ : Kamalaya Staff House (ส่วนขยาย)  
ที่ตั้งโครงการ : หมู่ที่ 3 ตำบลหน้าเมือง อำเภอเกาะสมุย จังหวัดสุราษฎร์ธานี  
ชื่อเจ้าของโครงการ : บริษัท คามาลายา จำกัด  
ที่อยู่เจ้าของโครงการ : เลขที่ 102/9 หมู่ที่ 3 ตำบลหน้าเมือง อำเภอเกาะสมุย จังหวัดสุราษฎร์ธานี

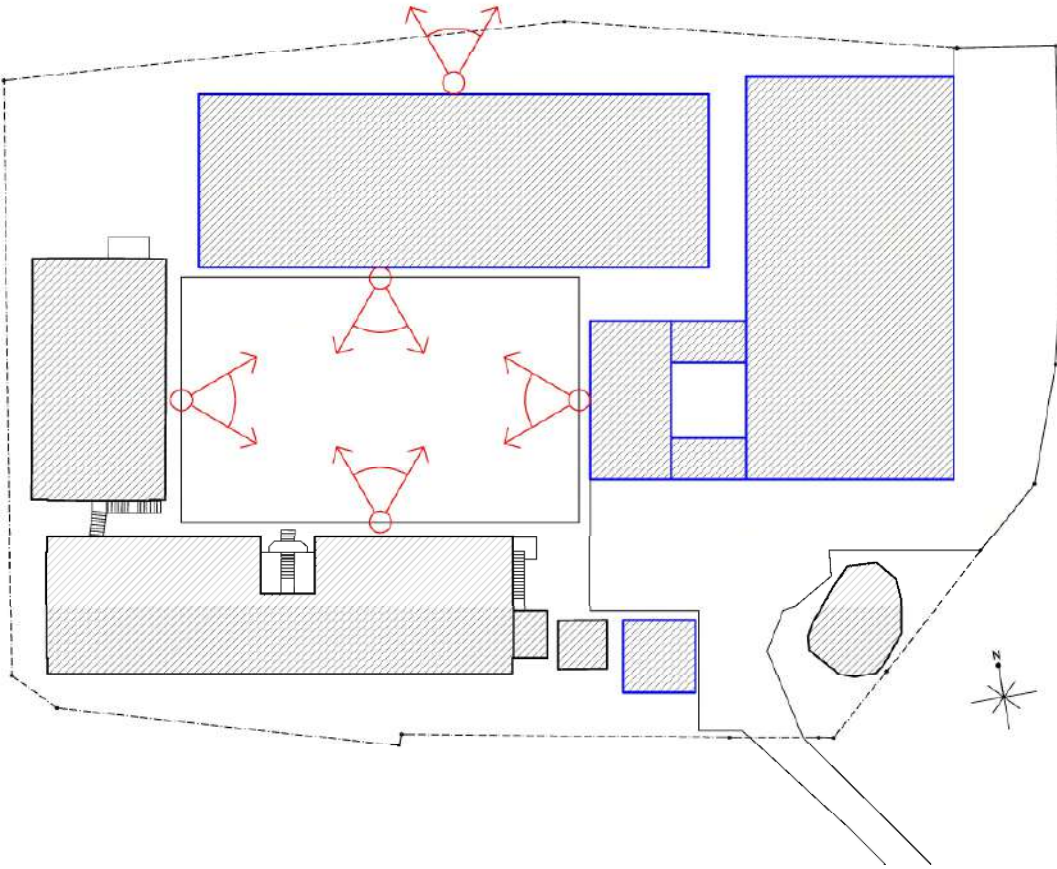
<p><b>ทางเลือกที่ 1:</b> จัดวางอาคารใหม่ ล้อมพื้นที่โล่งตรงกลาง เพื่อให้เกิดมุมมองจากภายในอาคารอยู่อาศัยทุกหลังรวมทั้งอาคารส่วนกลางสู่พื้นที่โล่งนั้น ส่วนอาคารสนามกีฬา ที่ไม่ต้องการมุมมองสู่ภายนอกถูกจัดวางให้อยู่ชิดขอบที่ดินด้านนอก</p>	<p>4</p>

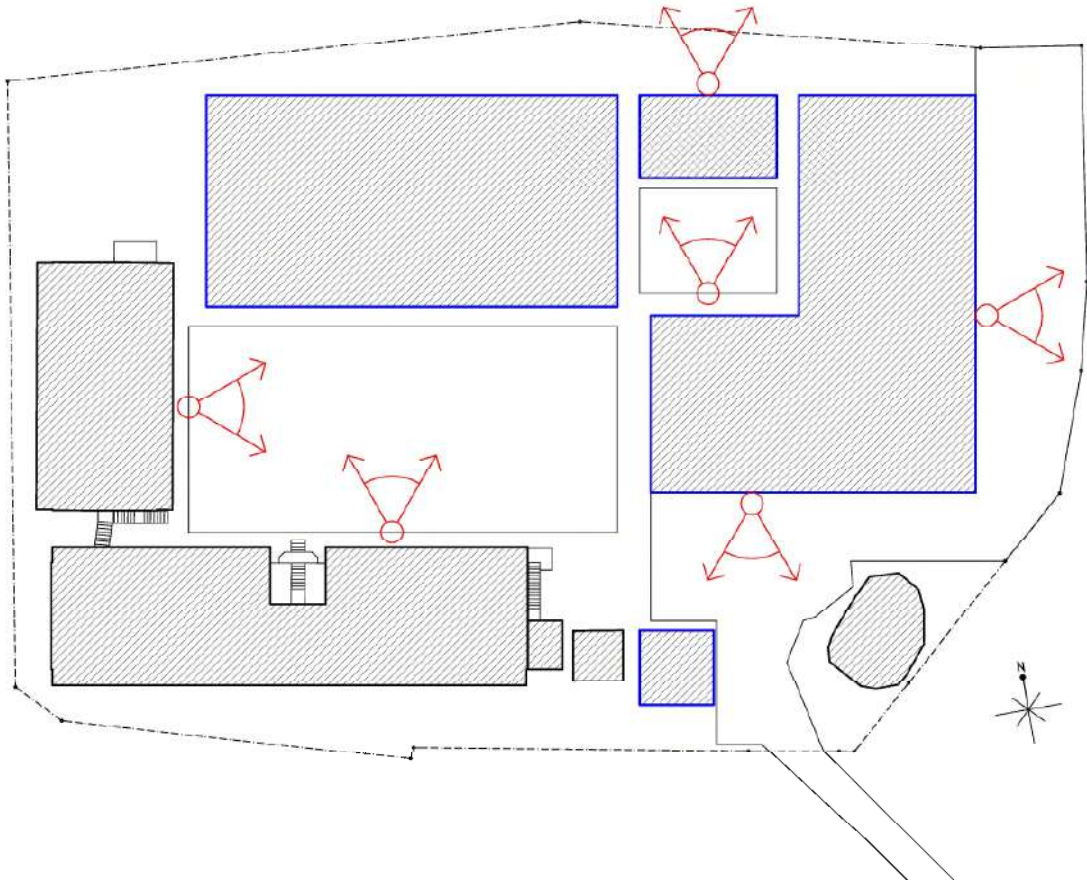
<p>The diagram is a site plan showing the layout of a building complex. It includes several rectangular buildings of different sizes, some with blue outlines and others with grey hatching. Red arrows indicate the direction of airflow or ventilation, showing paths both inside and outside the buildings. A north arrow is located in the bottom right corner of the plan area.</p>	<p><b>ทางเลือกที่ 2:</b> จัดวางอาคารใหม่ ล้อมพื้นที่โล่งตรงกลาง แต่อาคารอยู่อาศัยรูปตัว L และพื้นที่ส่วนกลาง กลับไม่ได้ประโยชน์จากที่โล่งนั้นเท่าที่ควร ในขณะที่อาคารสนามกีฬาที่ไม่ต้องการมุมมองสู่ภายนอกกลับอยู่ในตำแหน่งที่ดี</p>	<p>2</p>

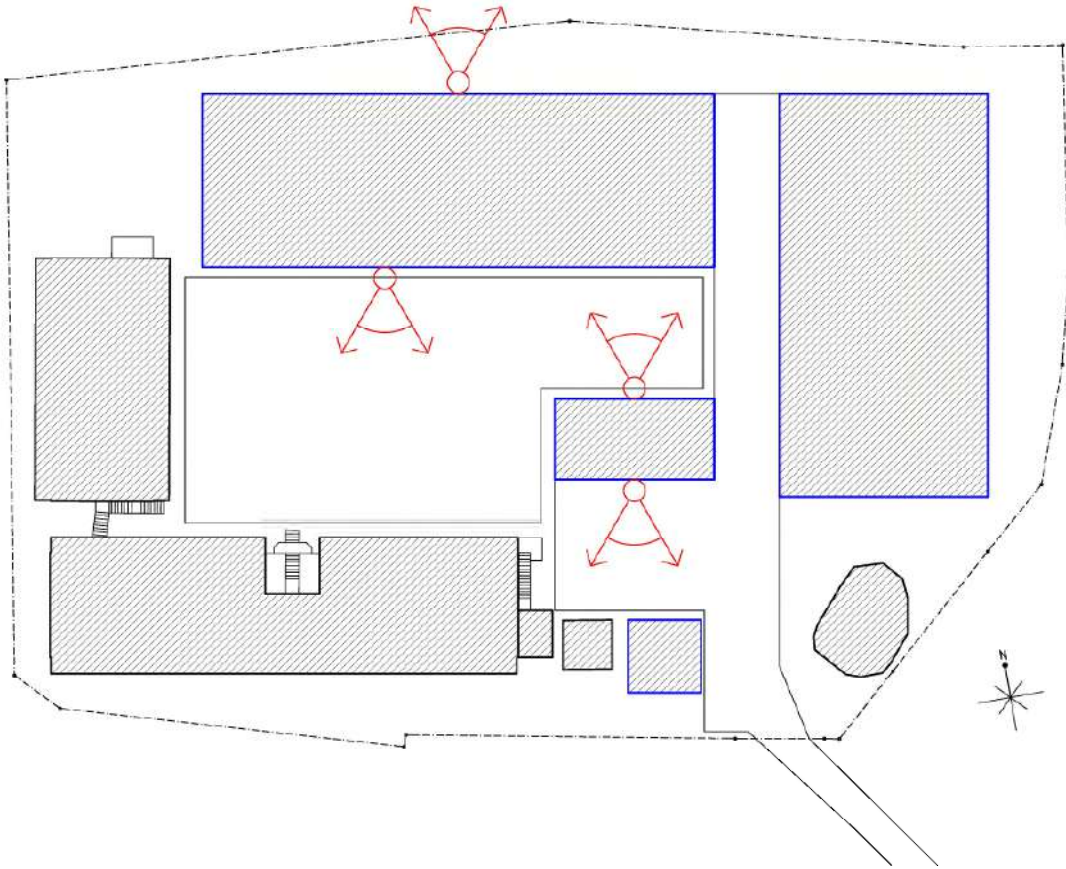
<p>The diagram is a site plan showing the layout of buildings and surrounding areas. A large rectangular building is at the top, with a smaller one below it. To the left is another building, and at the bottom is a larger complex. Red arrows indicate air flow or ventilation paths between buildings and towards the center. A north arrow is located in the bottom right corner of the plan area.</p>	<p>ทางเลือกที่ 3: จัดวางอาคารใหม่ ล้อมพื้นที่โล่งตรงกลาง เพื่อให้เกิดมุมมองจากภายในอาคารอยู่อาศัยสู่พื้นที่โล่งนั้น แต่ด้านยาวของอาคารส่วนกลางหันไปอีกด้าน ทำให้เกิดมุมมองสู่พื้นที่โล่งนั้นน้อยลง</p>	<p>3</p>

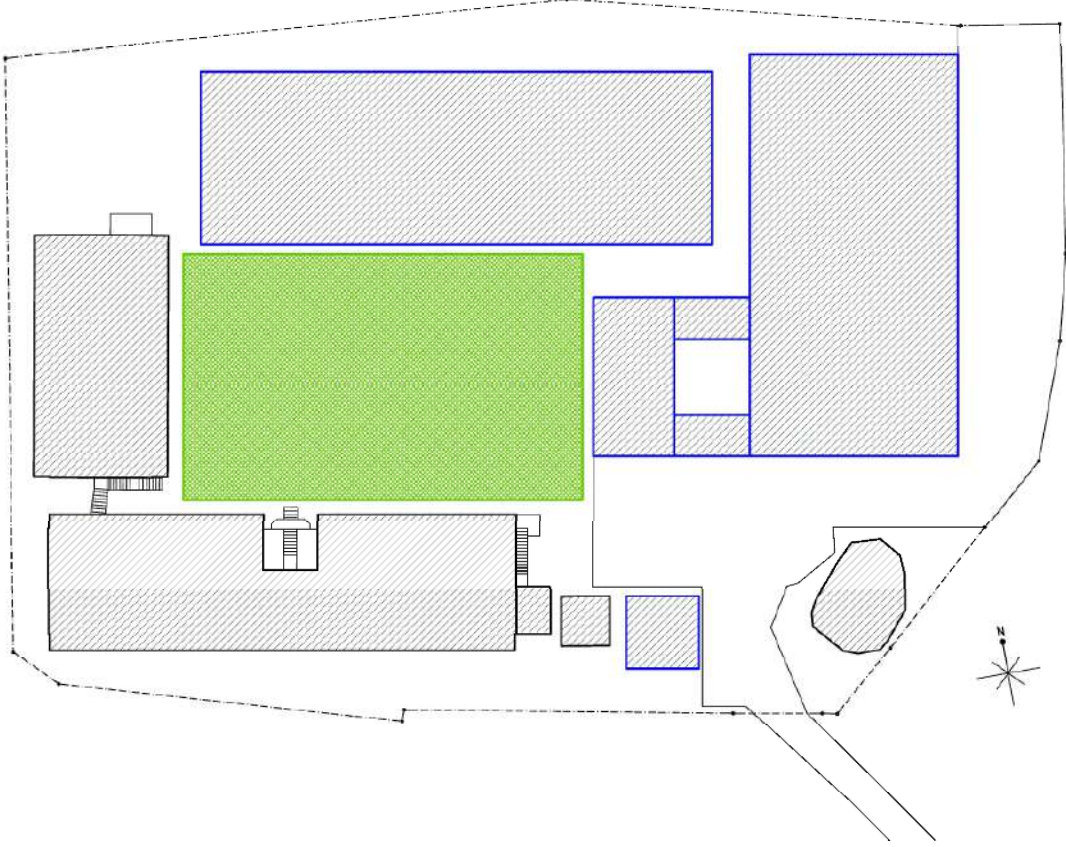
<p><b>ทางเลือกที่ 1:</b> การจัดวางอาคารทำให้เกิดพื้นที่สีเขียวขนาดใหญ่ตรงกลาง ผู้อยู่อาศัยสามารถเข้าใช้ประโยชน์ได้สะดวก สร้างความใกล้ชิดกับธรรมชาติ</p>	<p>4</p>

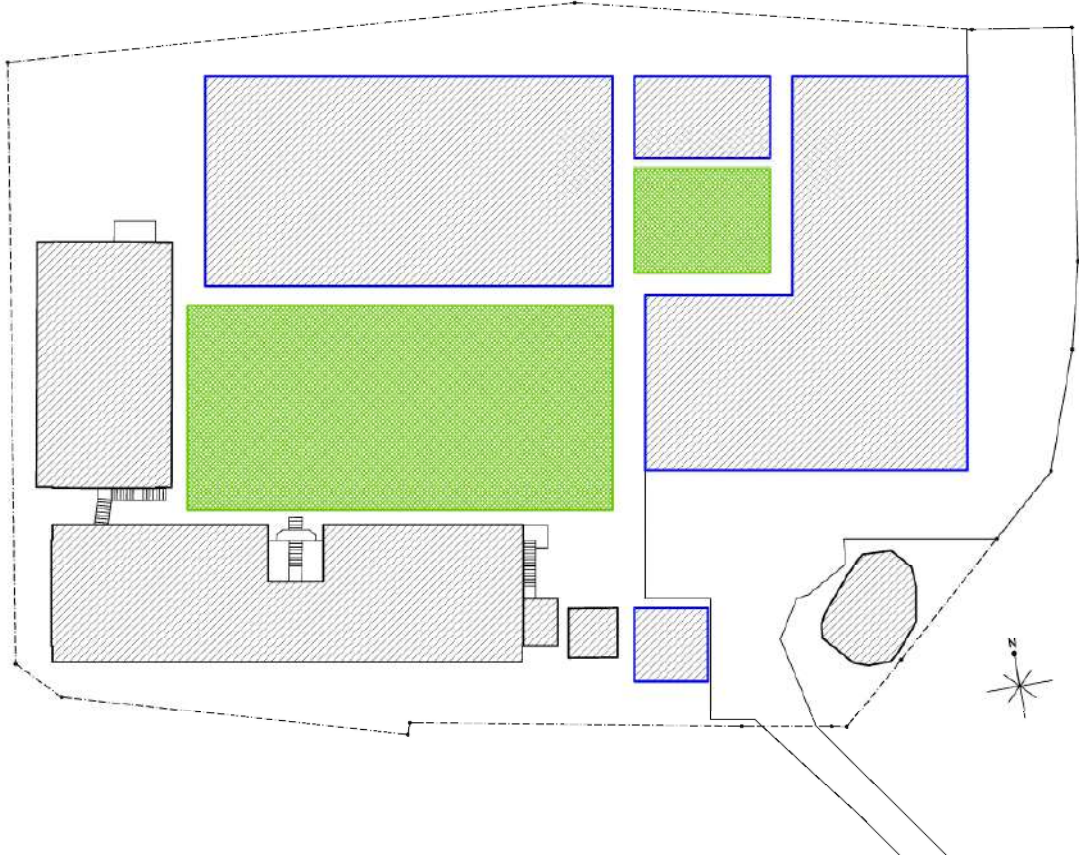
<p>The diagram is a site plan for a building complex. It features several rectangular building footprints, some of which are shaded with diagonal lines. There are also green rectangular areas representing lawns or gardens. A north arrow is located in the bottom right corner of the plan. The entire site is enclosed by a dashed line representing the boundary.</p>	<p>ทางเลือกที่ 2 :</p> <p>การจัดวางอาคารทำให้เกิดพื้นที่สีเขียวสองส่วน คือขนาดใหญ่ตรงกลาง และขนาดเล็กระหว่างอาคารใหม่ ทำให้เกิดบรรยากาศของสวนที่หลากหลายสำหรับผู้อยู่อาศัย</p>	<p>4</p>

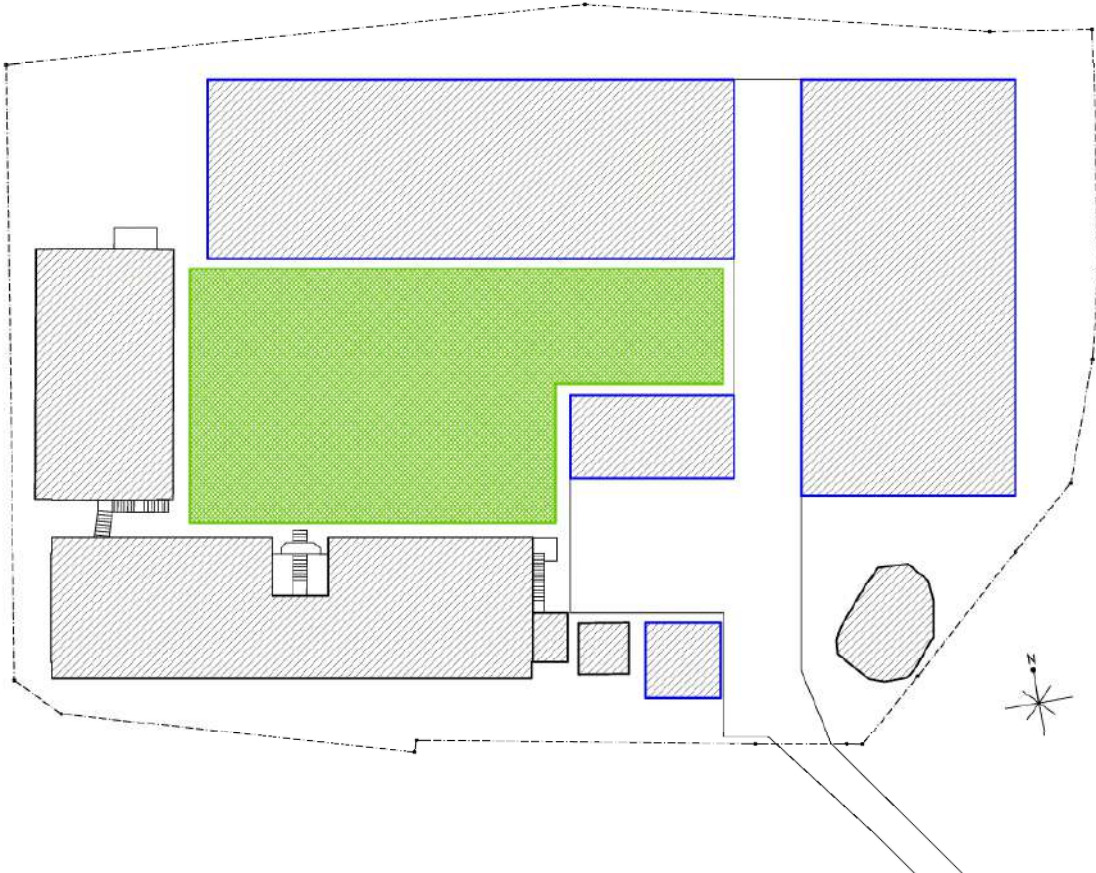
<p>The diagram is a site plan for a building complex. It features a central rectangular area filled with green diagonal hatching. Surrounding this central area are several rectangular buildings, some with blue outlines and others with grey diagonal hatching. A dashed line indicates the boundary of the site. A north arrow is located in the bottom right corner of the plan.</p>	<p>ทางเลือกที่ 3: การจัดวางอาคารทำให้เกิดพื้นที่สีเขียวขนาดใหญ่ตรงกลาง ผู้อยู่อาศัยสามารถเข้าใช้ประโยชน์ได้สะดวก สร้างความใกล้ชิดกับธรรมชาติ</p>	<p>4</p>

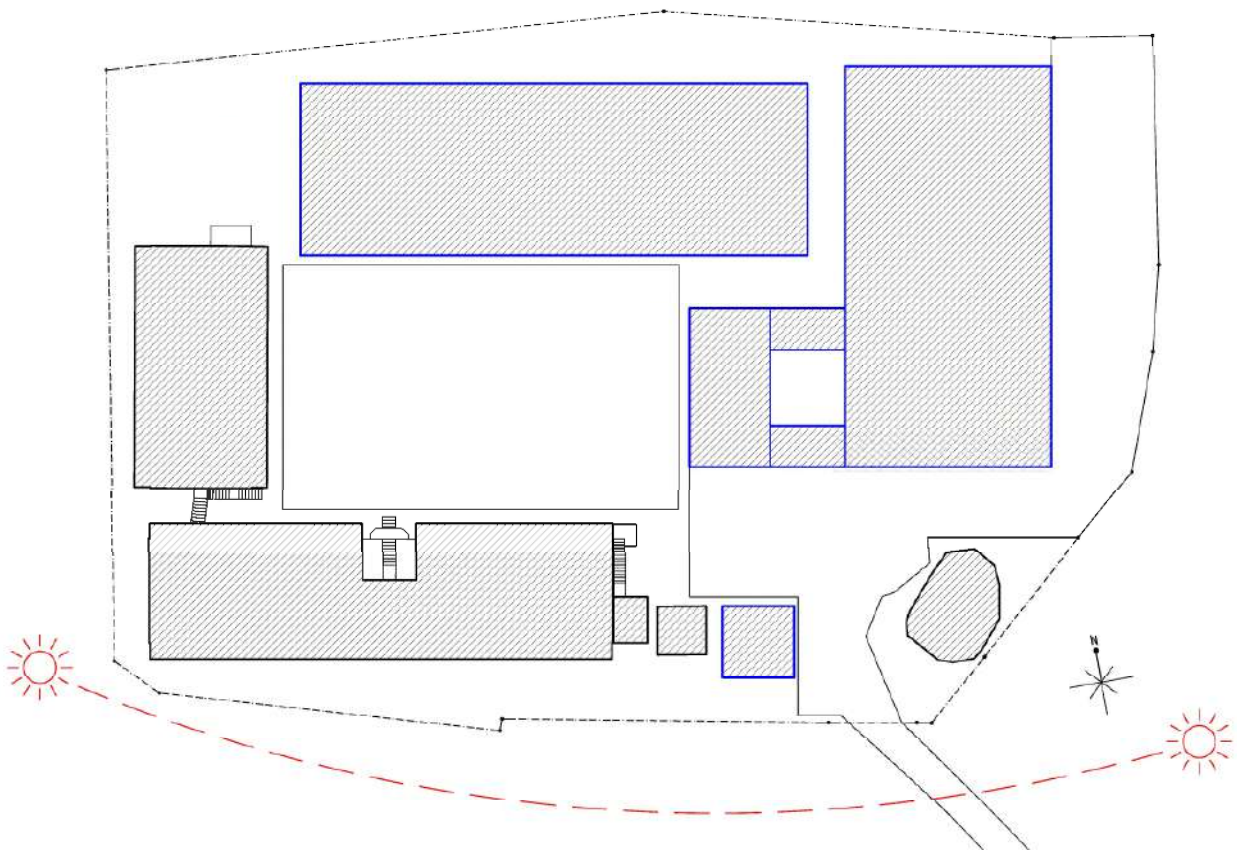
<p>The diagram is a site plan showing several building footprints. Some buildings are shaded with diagonal lines. A dashed line outlines a specific area. Two sun icons at the bottom left and right represent the sun's path, with a dashed red line indicating a shadow or orientation line. A north arrow is located in the lower right quadrant of the plan.</p>	<p><b>ทางเลือกที่ 1:</b></p> <ul style="list-style-type: none"> <li>- การจัดวางอาคารล้อมพื้นที่โล่งตรงกลาง ทำให้ลมสามารถเข้าออกทุกอาคารได้อย่างน้อย 2 ด้าน ทำให้เกิดการระบายอากาศที่ดี</li> <li>- อาคารที่เป็นห้องพักอาศัยวางตัวให้ด้านยาวหันไปทางทิศเหนือและใต้ เพื่อให้ลดความร้อนจากแสงแดดได้มากที่สุด</li> </ul>	<p>4</p>

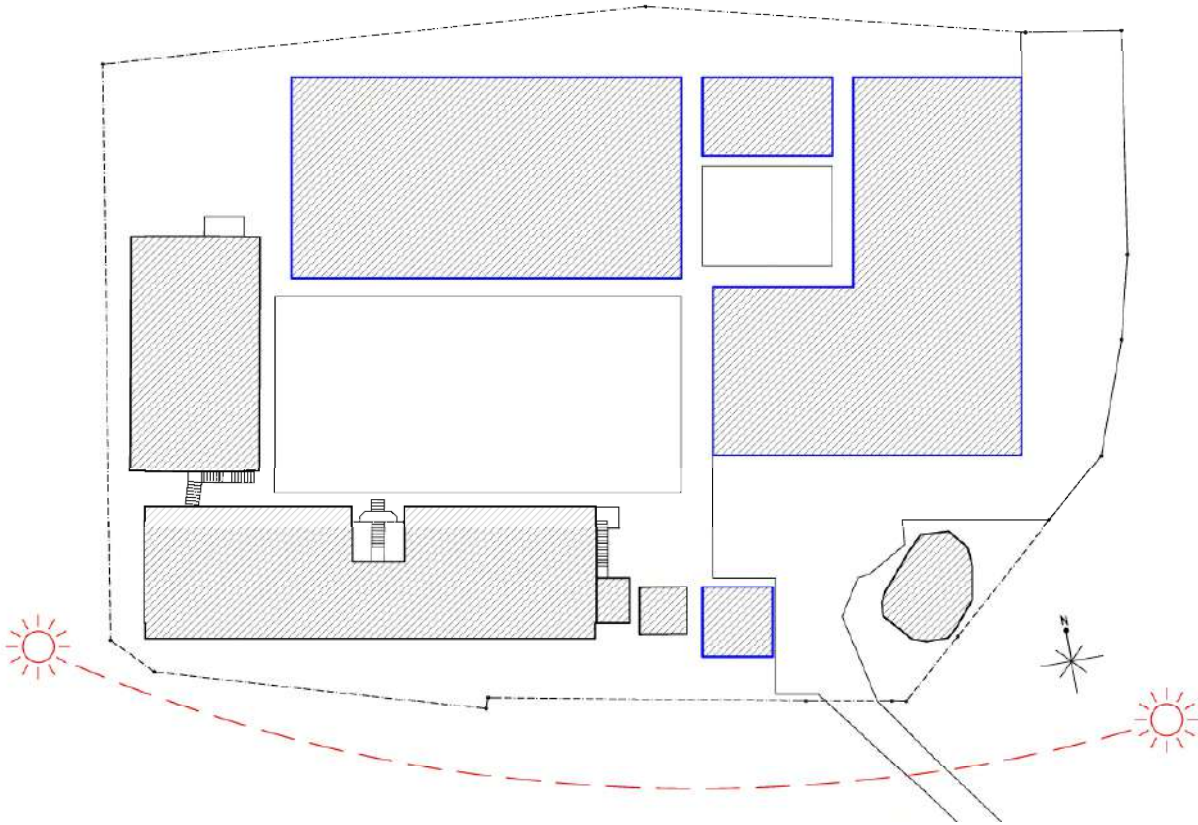
<p>The diagram is a site plan for a building complex. It shows several rectangular buildings of different sizes, some with blue outlines and others with grey hatching. A large open area is in the center. A dashed line indicates a boundary or path. Two sun icons with red dashed arcs represent the sun's path across the sky. A north arrow is located in the bottom right corner of the plan.</p>	<p><b>ทางเลือกที่ 2:</b></p> <ul style="list-style-type: none"> <li>- การจัดวางอาคารล้อมพื้นที่โล่งตรงกลาง ทำให้ลมสามารถเข้าออกทุกอาคารได้อย่างน้อย 2 ด้าน ทำให้เกิดการระบายอากาศที่ดี</li> <li>- อาคารที่เป็นห้องพักอาศัย มีด้านยาวที่หันไปทางทิศตะวันออก-ตะวันตก จะทำให้ได้รับความร้อนมาก</li> </ul>	3

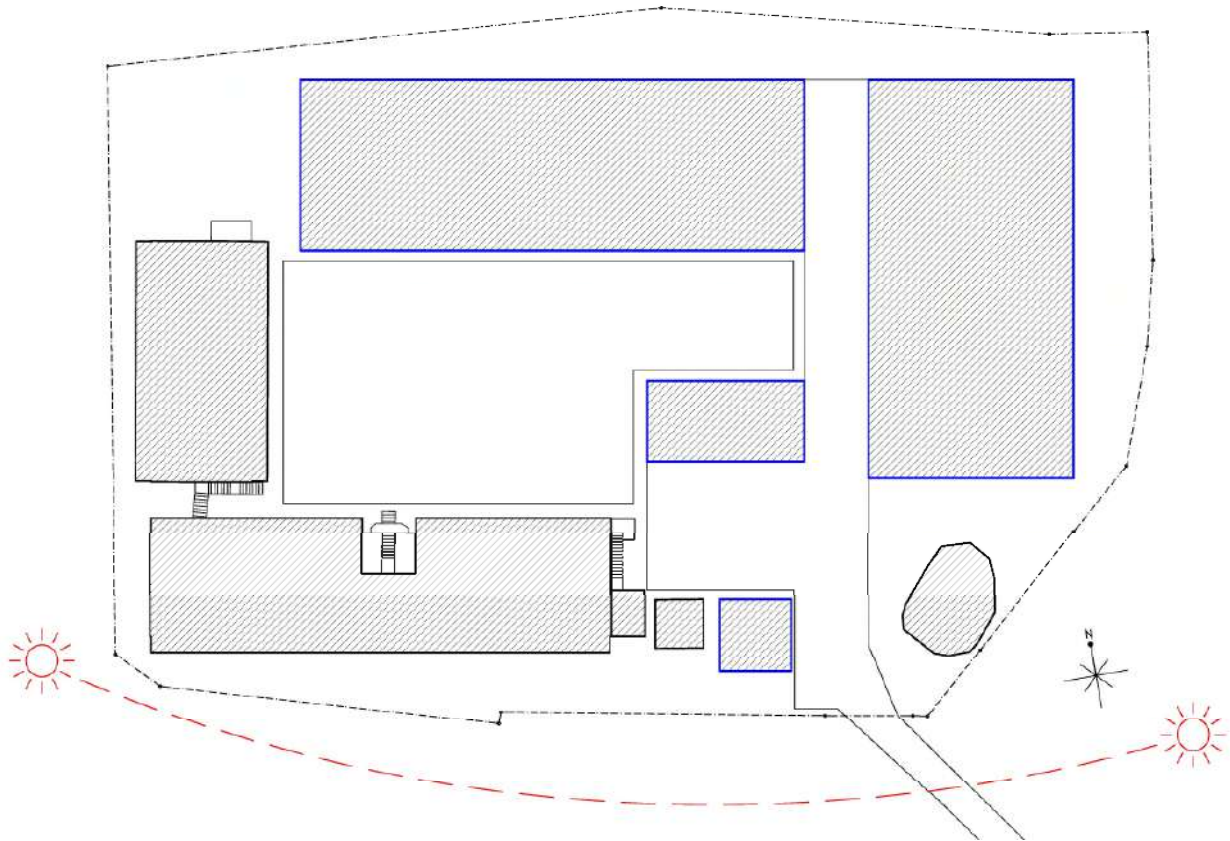
<p>The diagram is a site plan showing the layout of a building complex. It includes several rectangular buildings of different sizes, some with hatched patterns. A dashed line outlines the perimeter of the site. Two sun icons are shown at the bottom left and bottom right, with red dashed lines indicating the sun's path across the site. A north arrow is located in the bottom right corner of the plan area.</p>	<p>ทางเลือกที่ 3:</p> <ul style="list-style-type: none"> <li>- การจัดวางอาคารล้อมพื้นที่โล่งตรงกลาง ทำให้ลมสามารถเข้าออกทุกอาคารได้อย่างน้อย 2 ด้าน ทำให้เกิดการระบายอากาศที่ดี</li> <li>- อาคารที่เป็นห้องพักอาศัยวางตัวให้ด้านยาวหันไปทางทิศเหนือและใต้ เพื่อให้ลดความร้อนจากแสงแดดได้มากที่สุด</li> </ul>	<p>4</p>

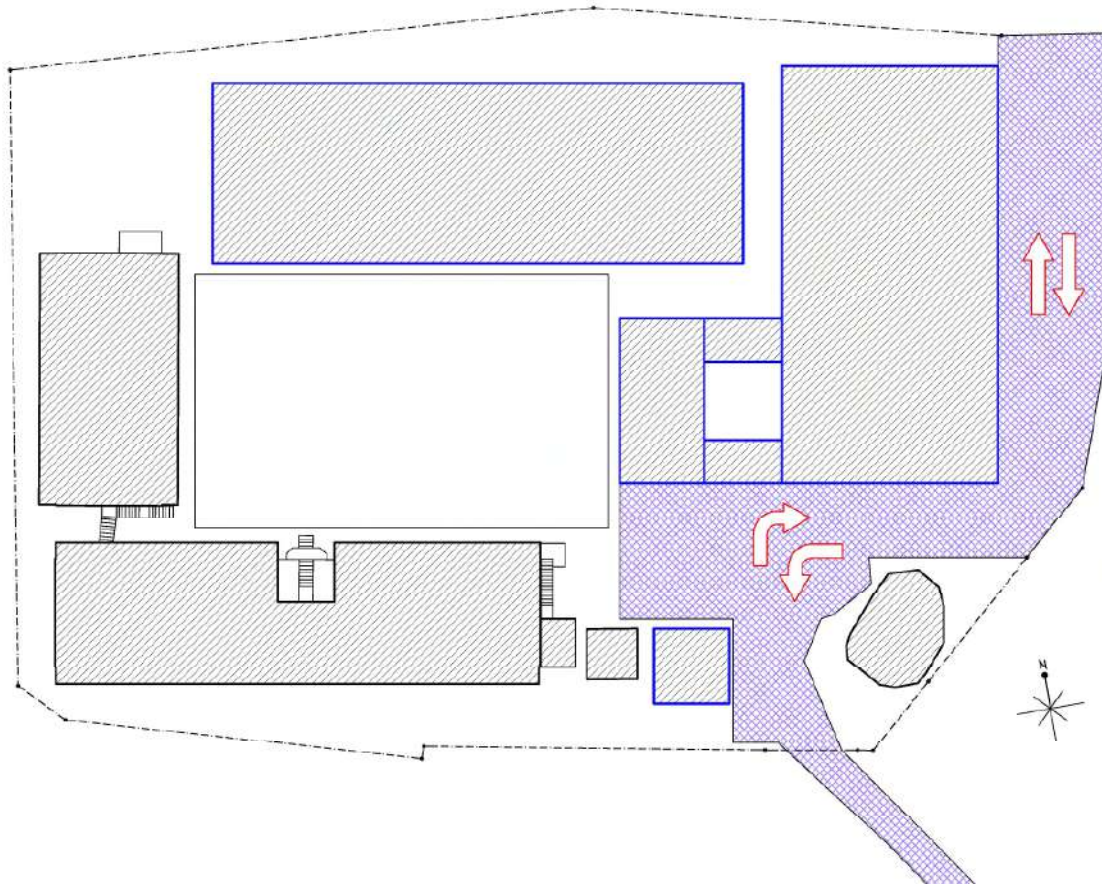
<p><b>ทางเลือกที่ 1:</b> ทางสัญจรของรถยนต์ถูกจัดวางชิดขอบที่ดินด้านหนึ่ง และนำไปสู่ที่จอดรถใต้อาคาร ทำให้รถไม่เข้าไปรบกวนพื้นที่ส่วนกลาง และไม่รบกวนการพักผ่อนของผู้อยู่อาศัย ทั้งยังทำให้เกิดการแยกการสัญจรของรถและคนเดินได้ดี</p>	<p>4</p>

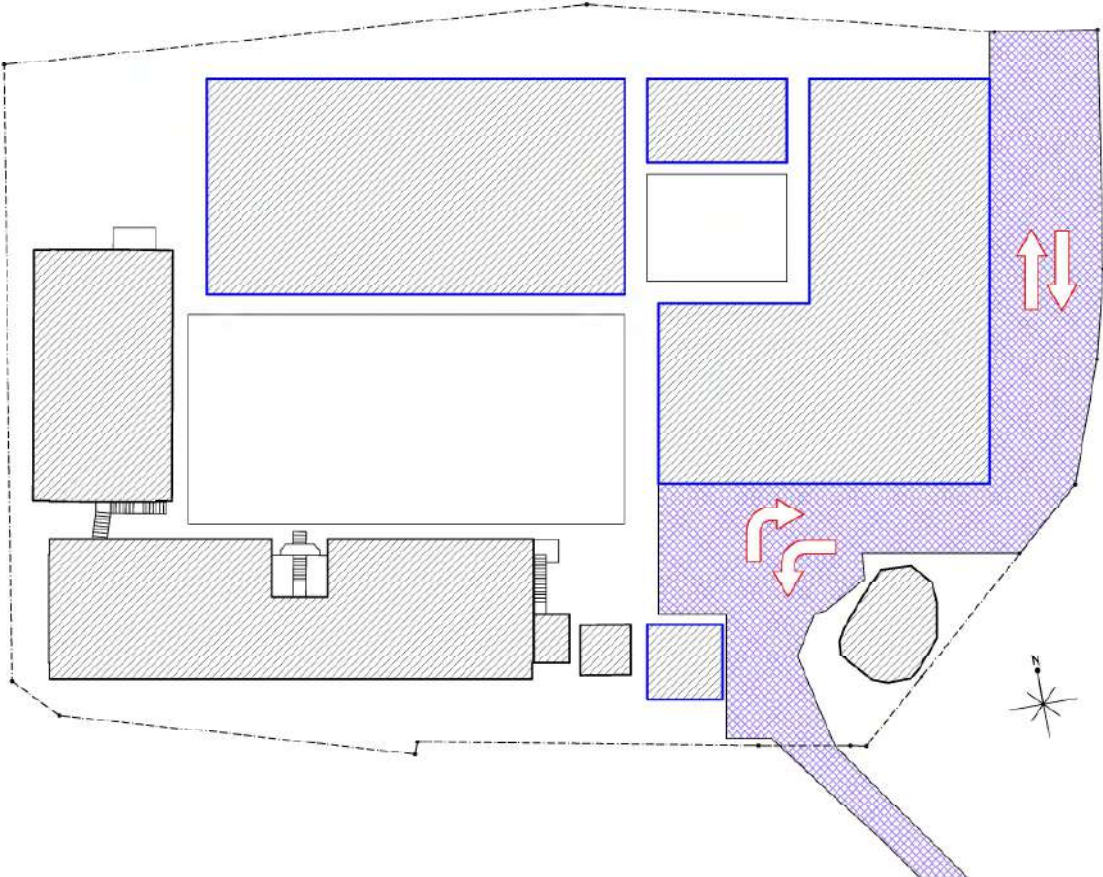
<p>ทางเลือกที่ 2:</p> <p>ทางสัญจรของรถยนต์ถูกจัดวางชิดขอบที่ดินด้านหนึ่ง และนำไปสู่ที่จอดรถใต้อาคาร ทำให้รถไม่เข้าไปรบกวนพื้นที่ส่วนกลาง และไม่รบกวนการพักผ่อนของผู้อยู่อาศัย ทั้งยังทำให้เกิดการแยกการสัญจรของรถและคนเดินได้ดี</p>	<p>4</p>

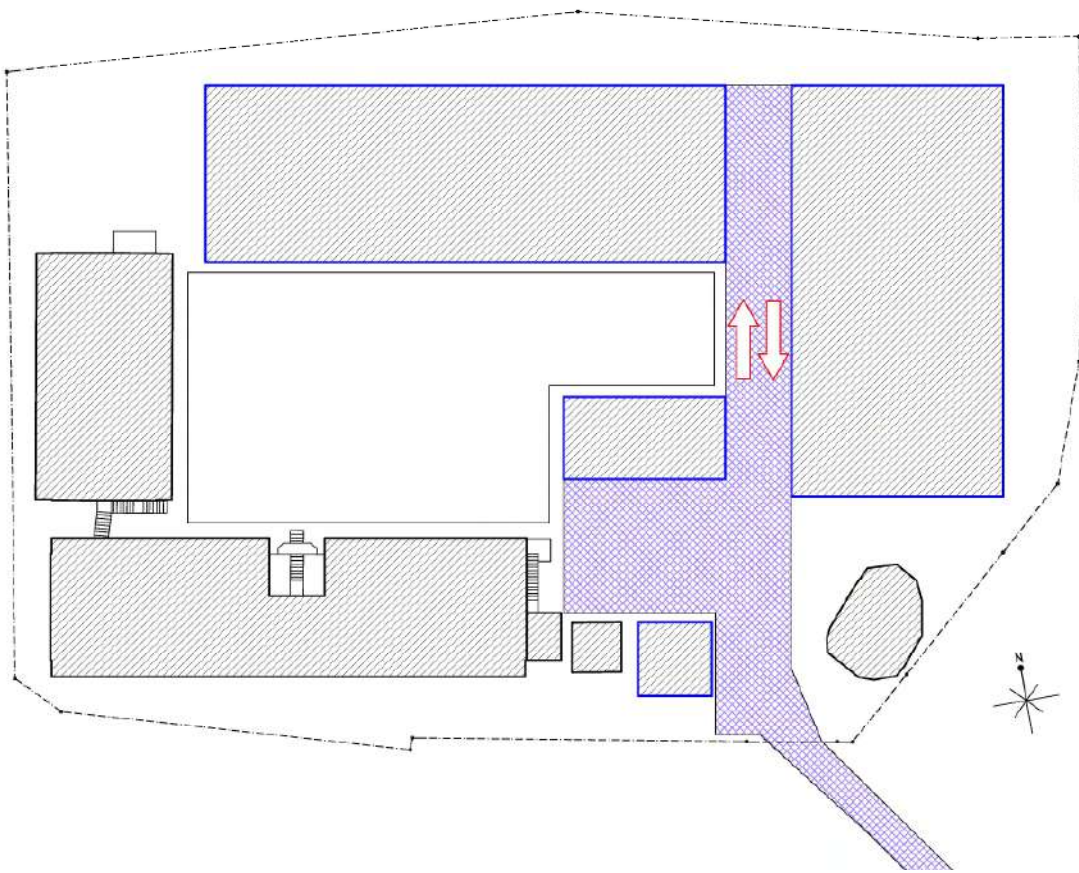
<p>ทางเลือกที่ 3:</p> <p>ทางสัญจรของรถยนต์ถูกจัดวางให้เป็นแนวเส้นตรงกับทางเข้าออก ทำให้สามารถกระชับพื้นที่ถนน แต่เมื่อถนนตัดผ่านระหว่างอาคาร ทำให้การสัญจรของรถยนต์ไปรบกวนการสัญจรของคนเดินระหว่างอาคาร</p>	3
