ภาคผนวก 3-1

รูปผลการปฏิบัติตามมาตรการฯ
ช่วงก่อสร้างและช่วงดำเนินการ

ที่มา : รายงานผลการปฏิบัติตามมาตรการป้องกันและแก้ไขผลกระทบสิ่งแวดล้อมและมาตรการติดตามตรวจสอบผลกระทบสิ่งแวดล้อม โครงการโรงไฟฟ้าชีวมวล SPP Hybrid พิจิตร
ของบริษัท ทีพีพีพิจิตร ไฮบริดเอนเนอจี จำกัด, รวบรวมโดยบริษัท คอนซัลแทนท์ ออฟ เทคโนโลยี จำกัด, 2567

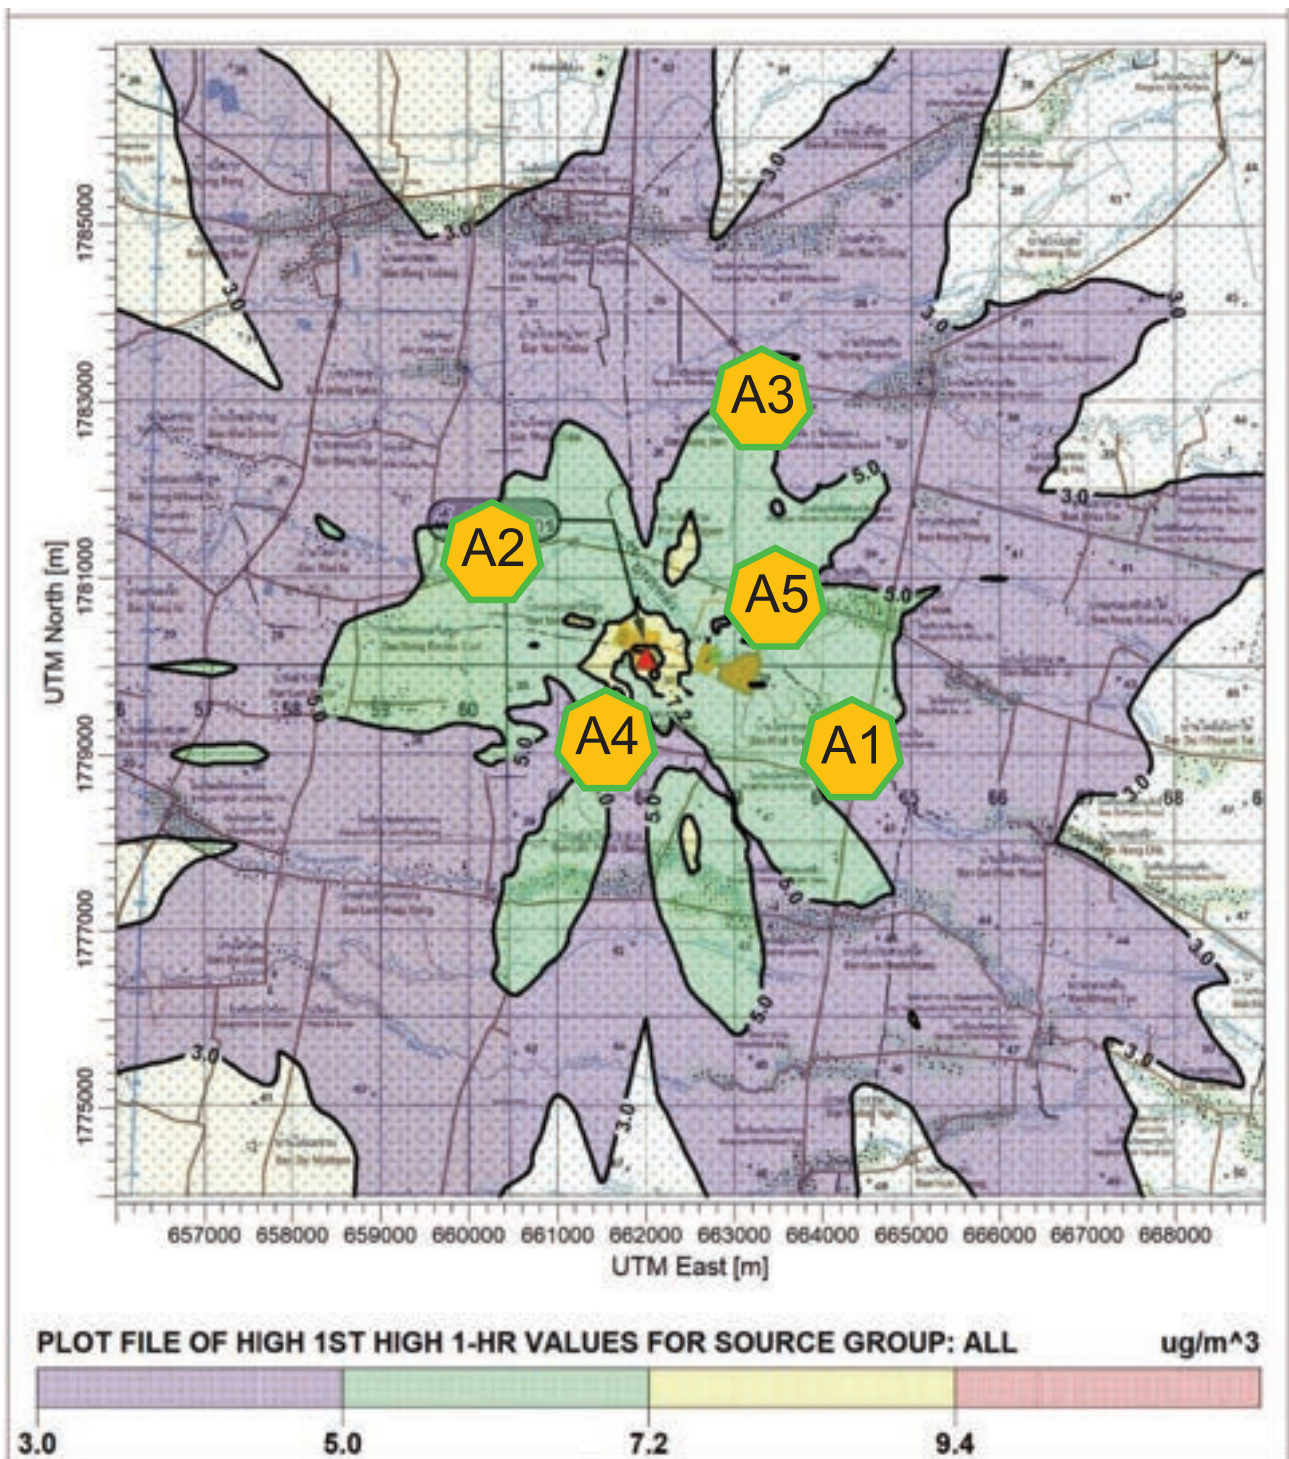
กรณีที่ 1 คาดการณ์แหล่งกำเนิดมลพิษทางอากาศของโครงการ โดยใช้สัดส่วนเชื้อเพลิงตาม EIA ฉบับสมบูรณ์ เดือนตุลาคม 2562 (กากอ้อย (ร้อยละ 50) : ไม้สับ (ร้อยละ 30) : แกลบ (ร้อยละ 15) : ใบอ้อย (ร้อยละ 5)) รวมผลกระทบจากปรากฏการณ์ Downwash

สัญลักษณ์ ▲ : ตำแหน่งที่เกิดค่าสูงสุด 9.46 ไมโครกรัม/ลูกบาศก์เมตร
 ค่ามาตรฐาน ผุ่นละองรวม เฉลี่ย 1 ชั่วโมง ไม่มีค่ามาตรฐาน

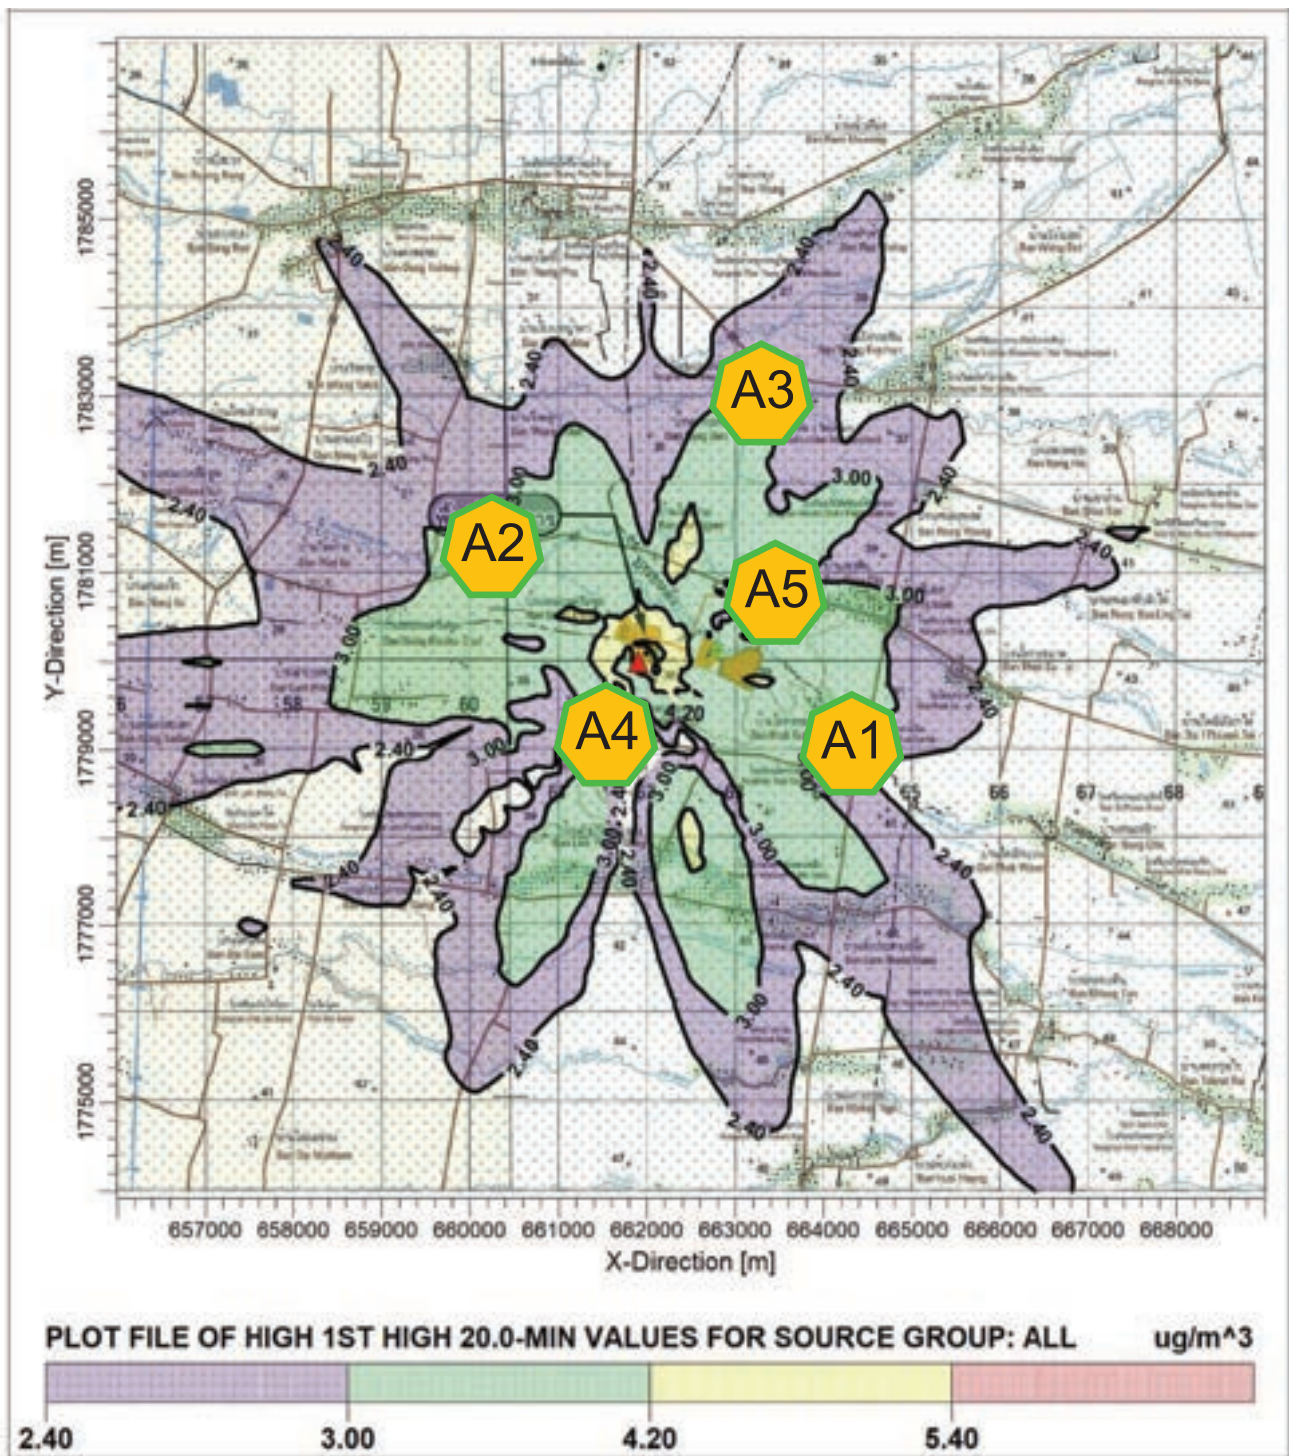
รูปที่ 4 เส้นแสดงระดับความเข้มข้นเท่าของฝุ่นละอองรวม เฉลี่ย 1 ปี
 กรณีที่ 1 คาดการณ์แหล่งกำเนิดมลพิษทางอากาศของโครงการ โดยใช้สัดส่วนเชื้อเพลิงตาม
 EIA ฉบับสมบูรณ์ เดือนตุลาคม 2562 (กากอ้อย (ร้อยละ 50) : ไม้สับ (ร้อยละ 30) : แกลบ
 (ร้อยละ 15) : ใบอ้อย (ร้อยละ 5)) รวมผลกระทบจากปรากฏการณ์ Downwash

สัญลักษณ์ ▲ : ตำแหน่งที่เกิดค่าสูงสุด 5.47 ไมโครกรัม/ลูกบาศก์เมตร
 ค่ามาตรฐาน ฝุ่นละอองขนาดไม่เกิน 10 ไมครอน เฉลี่ย 20 นาที ไม่มีค่ามาตรฐาน

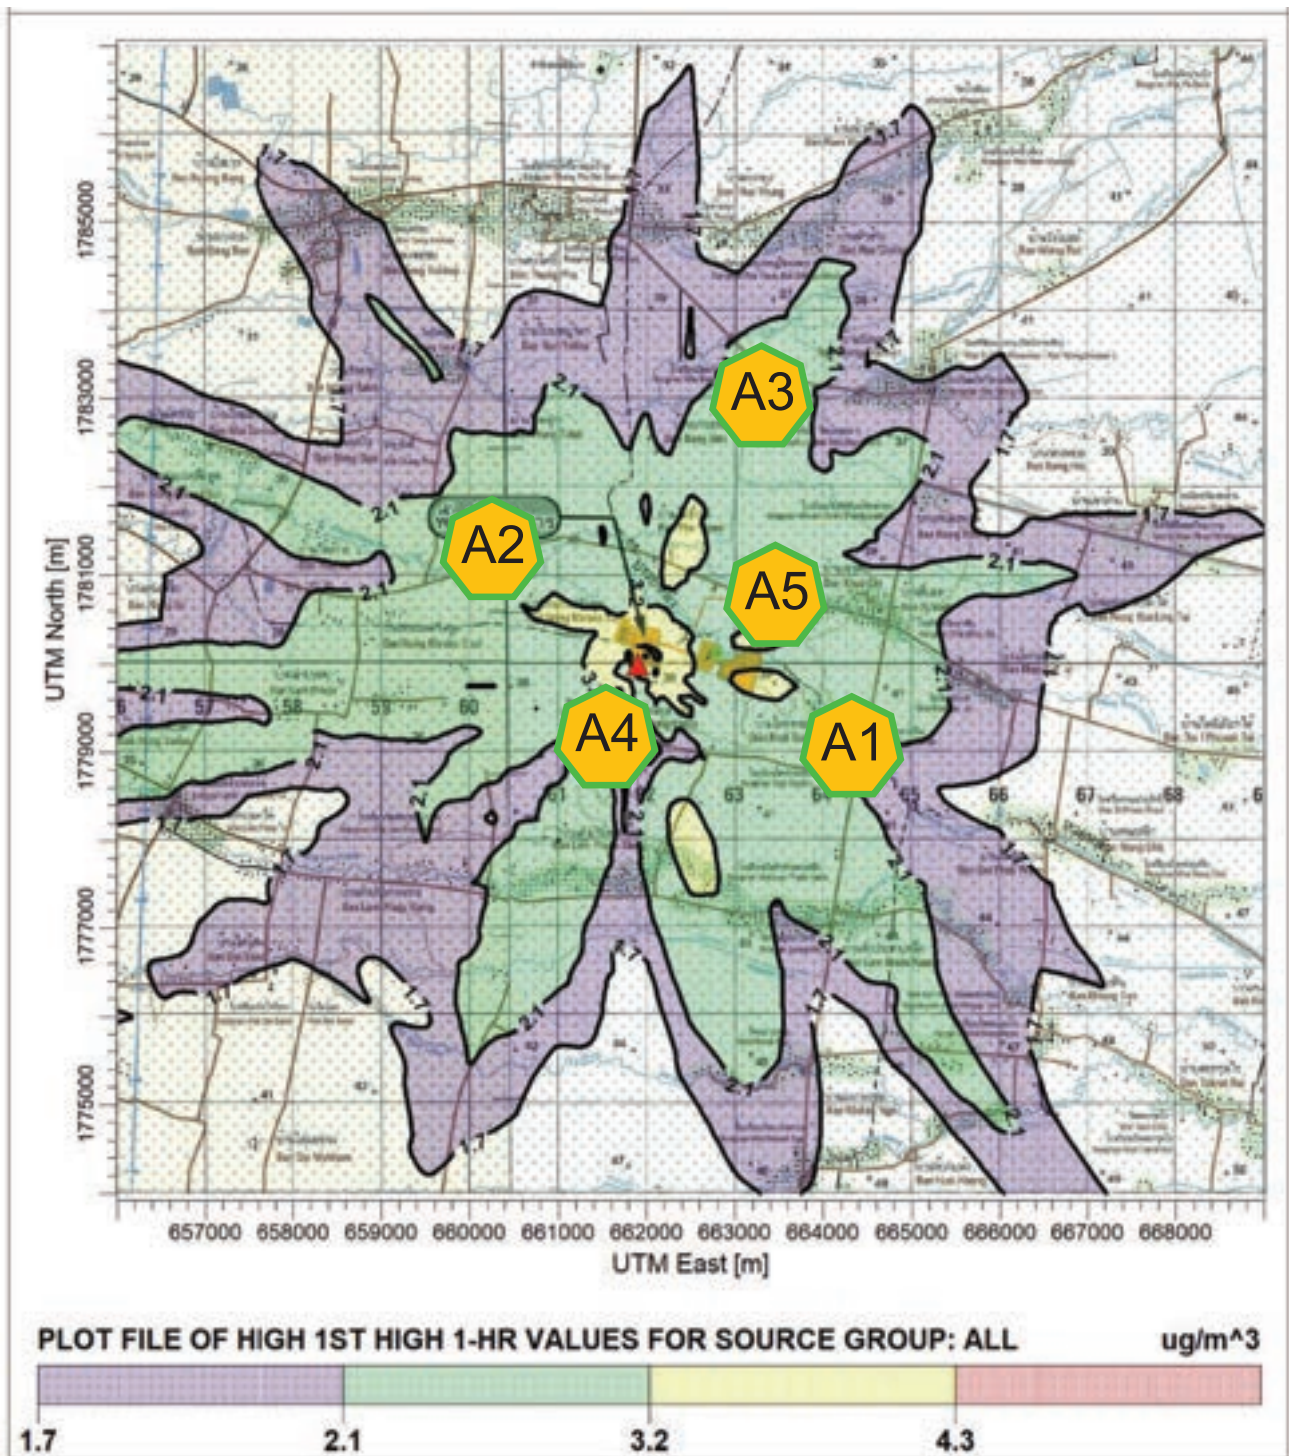
รูปที่ 5 เส้นแสดงระดับความเข้มข้นเท่าๆของฝุ่นละออง ขนาดไม่เกิน 10 ไมครอน เฉลี่ย 20 นาที
 กรณีที่ 1 คาดการณ์แหล่งกำเนิดมลพิษทางอากาศของโครงการ โดยใช้สัดส่วนเชื้อเพลิงตาม
 EIA ฉบับสมบูรณ์ เดือนตุลาคม 2562 (กากอ้อย (ร้อยละ 50) : ไม้สับ (ร้อยละ 30) : แกลบ
 (ร้อยละ 15) : ใบอ้อย (ร้อยละ 5)) รวมผลกระทบจากปรากฏการณ์ Downwash

สัญลักษณ์ ▲ : ตำแหน่งที่เกิดค่าสูงสุด 4.39 ไมโครกรัม/ลูกบาศก์เมตร

ค่ามาตรฐาน ฝุ่นละอองขนาดไม่เกิน 10 ไมครอน เฉลี่ย 1 ชั่วโมง ไม่มีค่ามาตรฐาน

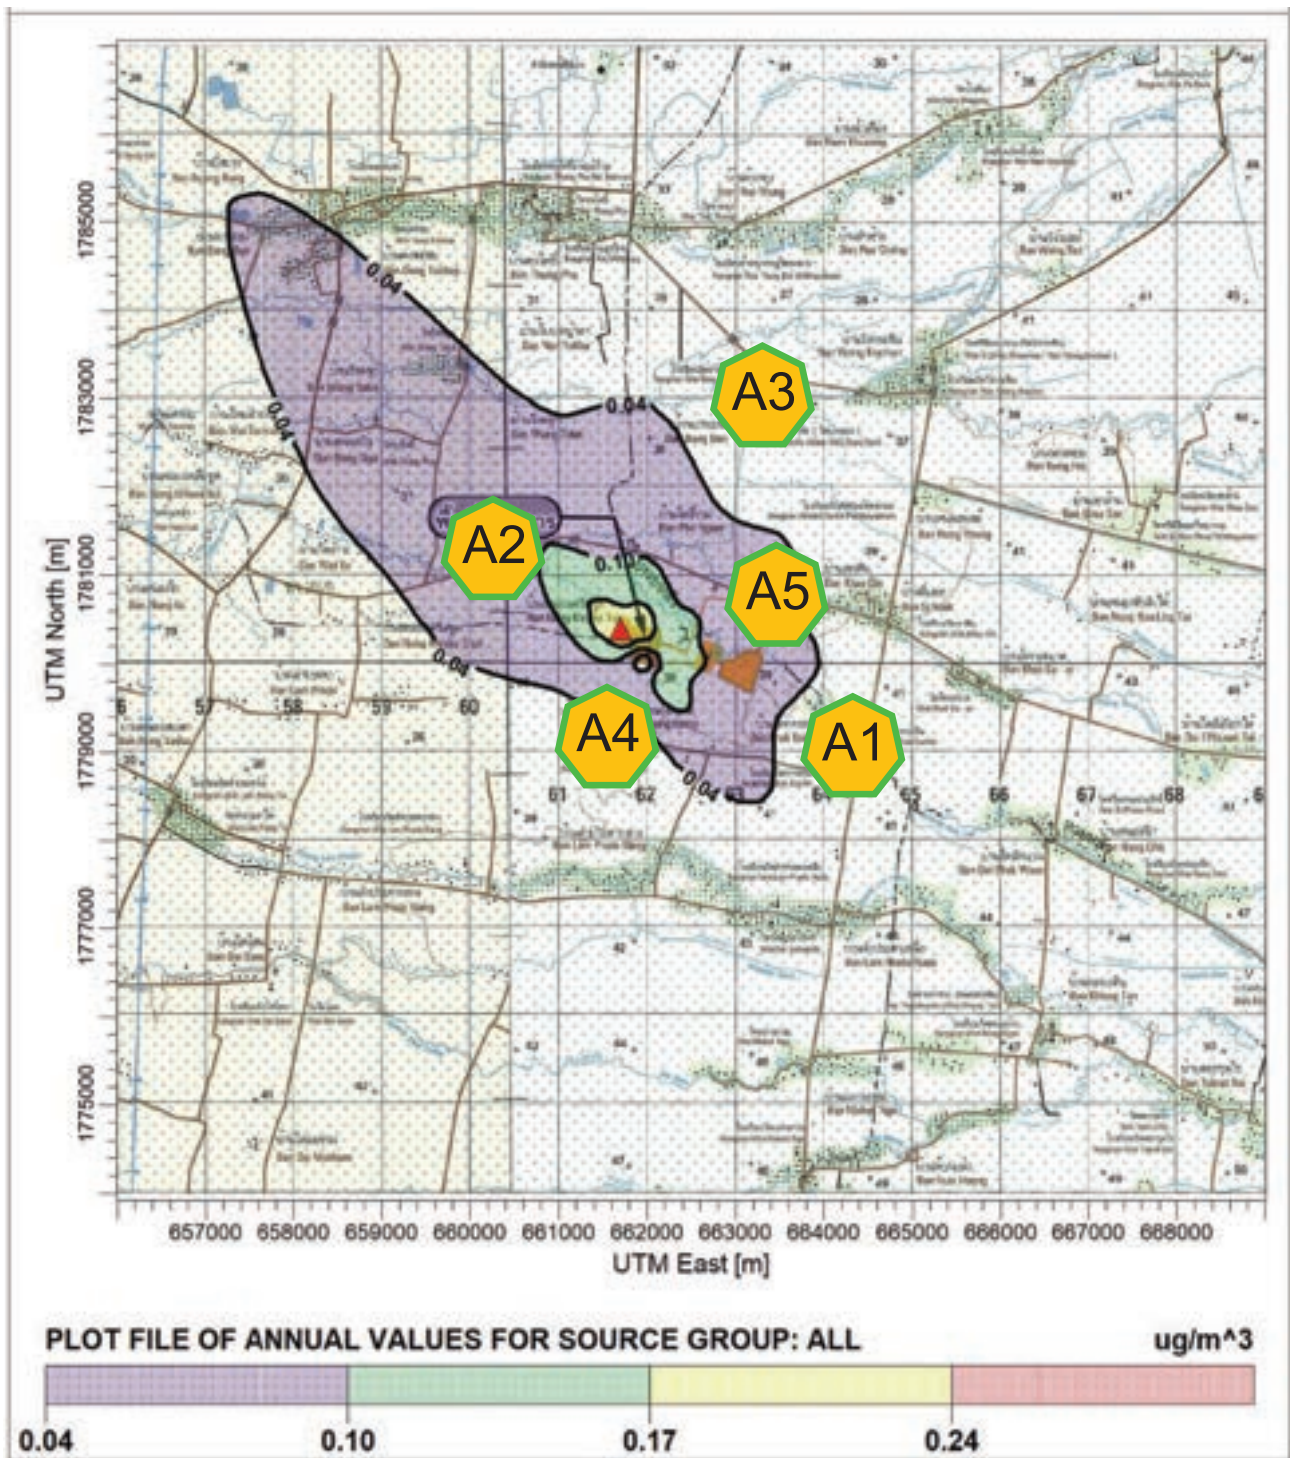
รูปที่ 7 เส้นแสดงระดับความเข้มข้นเท่าของฝุ่นละออง ขนาดไม่เกิน 10 ไมครอน เฉลี่ย 24 ชั่วโมง กรณีที่ 1 คาดการณ์แหล่งกำเนิดมลพิษทางอากาศของโครงการ โดยใช้สัดส่วนเชื้อเพลิงตาม EIA ฉบับสมบูรณ์ เดือนตุลาคม 2562 (กากอ้อย (ร้อยละ 50) : ไม้สับ (ร้อยละ 30) : แกลบ (ร้อยละ 15) : ใบอ้อย (ร้อยละ 5)) รวมผลกระทบจากปรากฏการณ์ Downwash

สัญลักษณ์ ▲ : ตำแหน่งที่เกิดค่าสูงสุด 0.24 ไมโครกรัม/ลูกบาศก์เมตร

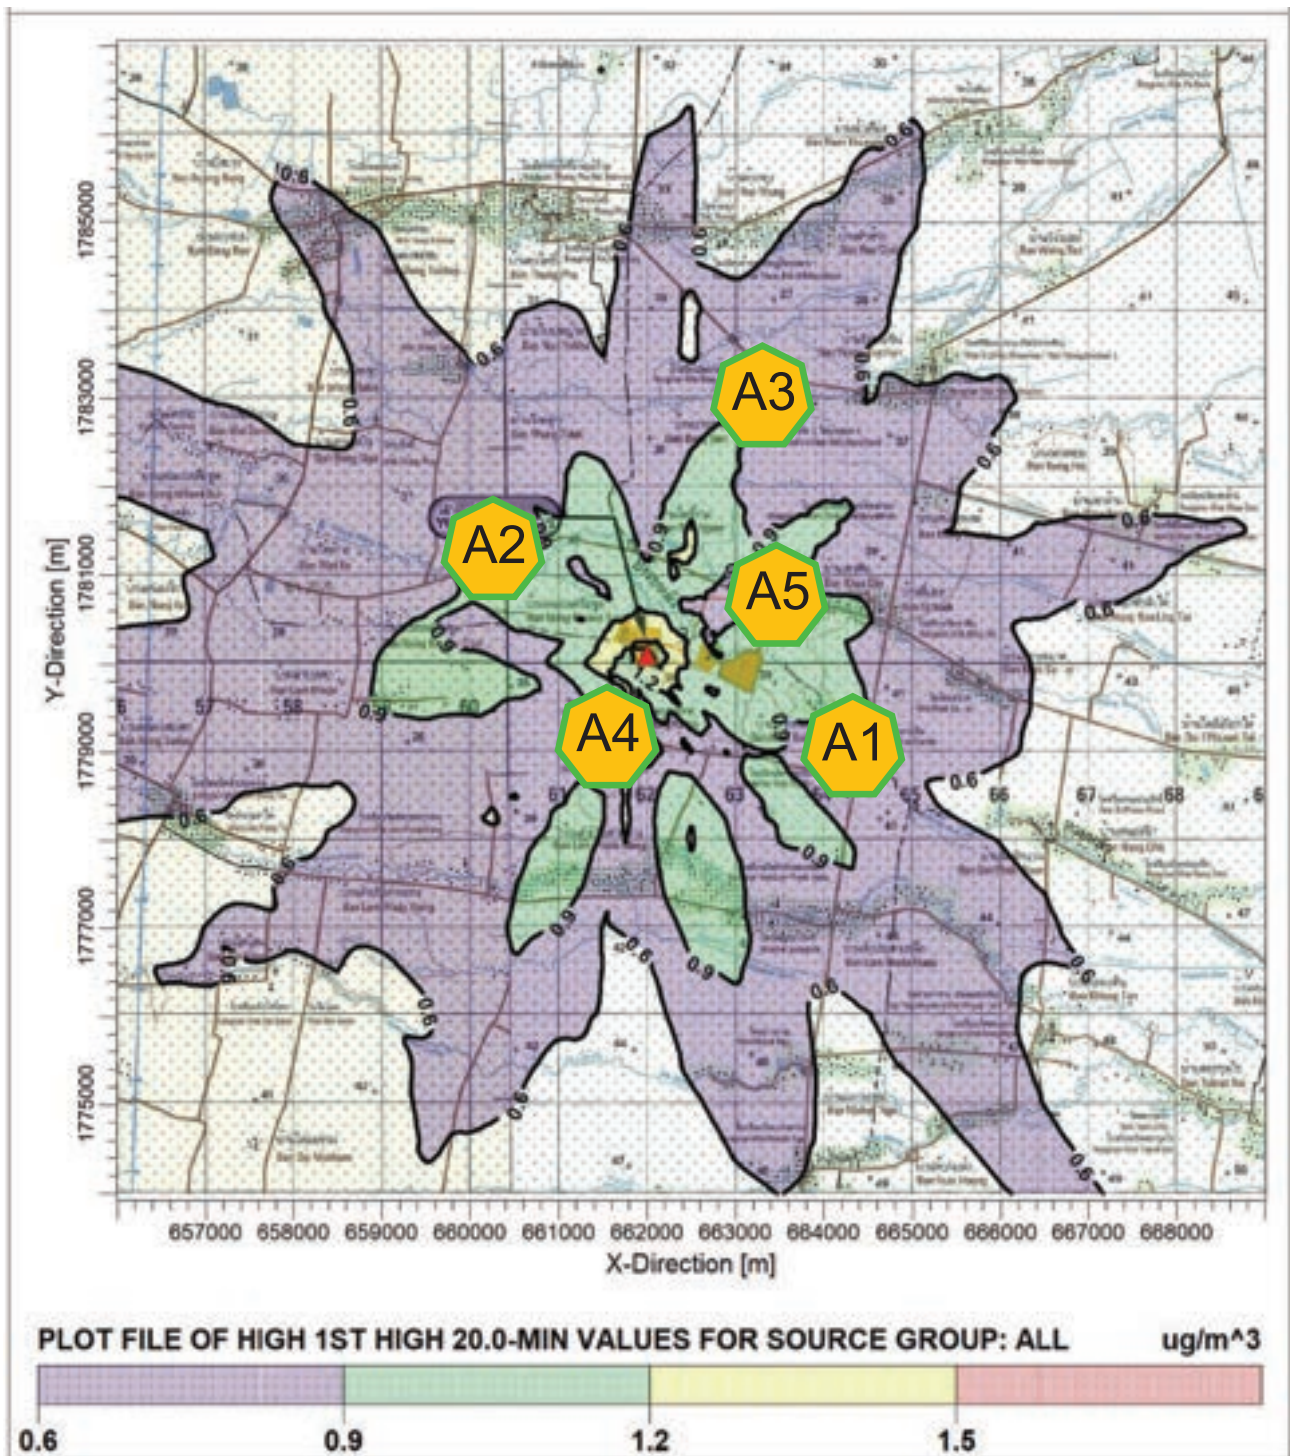
รูปที่ 8 เส้นแสดงระดับความเข้มข้นเท่าของฝุ่นละออง ขนาดไม่เกิน 10 ไมครอน เฉลี่ย 1 ปี กรณีที่ 1 คาดการณ์แหล่งกำเนิดมลพิษทางอากาศของโครงการ โดยใช้สัดส่วนเชื้อเพลิงตาม EIA ฉบับสมบูรณ์ เดือนตุลาคม 2562 (กากอ้อย (ร้อยละ 50) : ไม้สับ (ร้อยละ 30) : แกลบ (ร้อยละ 15) : ใบอ้อย (ร้อยละ 5)) รวมผลกระทบจากปรากฏการณ์ Downwash

สัญลักษณ์ ▲ : ตำแหน่งที่เกิดค่าสูงสุด 1.53 ไมโครกรัม/ลูกบาศก์เมตร
 ค่ามาตรฐาน ฝุ่นละอองขนาดไม่เกิน 2.5 ไมครอน เฉลี่ย 20 นาที ไม่มีค่ามาตรฐาน

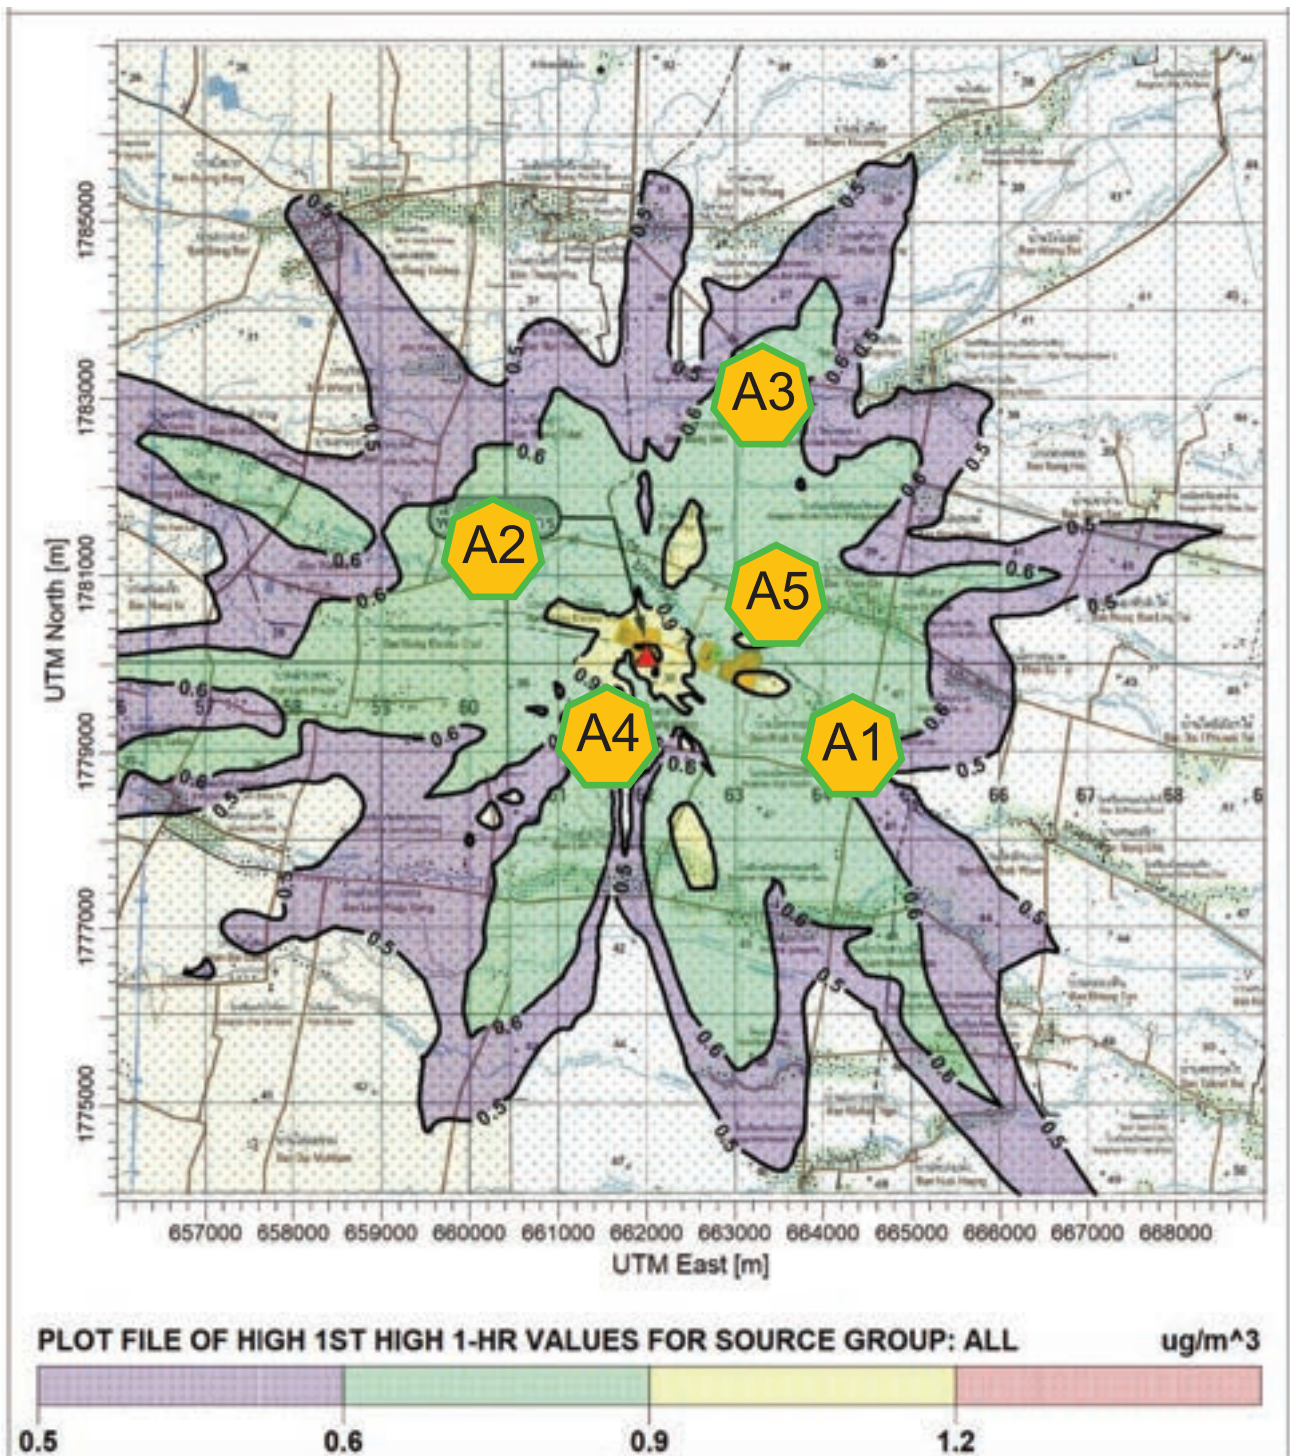
รูปที่ 9 เส้นแสดงระดับความเข้มข้นเท่าๆของฝุ่นละออง ขนาดไม่เกิน 2.5 ไมครอน เฉลี่ย 20 นาที
 กรณีที่ 1 คาดการณ์แหล่งกำเนิดมลพิษทางอากาศของโครงการ โดยใช้สัดส่วนเชื้อเพลิงตาม
 EIA ฉบับสมบูรณ์ เดือนตุลาคม 2562 (กากอ้อย (ร้อยละ 50) : ไม้สับ (ร้อยละ 30) : แกลบ
 (ร้อยละ 15) : ใบอ้อย (ร้อยละ 5)) รวมผลกระทบจากปรากฏการณ์ Downwash

สัญลักษณ์ ▲ : ตำแหน่งที่เกิดค่าสูงสุด 1.23 ไมโครกรัม/ลูกบาศก์เมตร
 ค่ามาตรฐาน ฝุ่นละอองขนาดเล็กไม่เกิน 2.5 ไมครอน เฉลี่ย 1 ชั่วโมง ไม่มีค่ามาตรฐาน

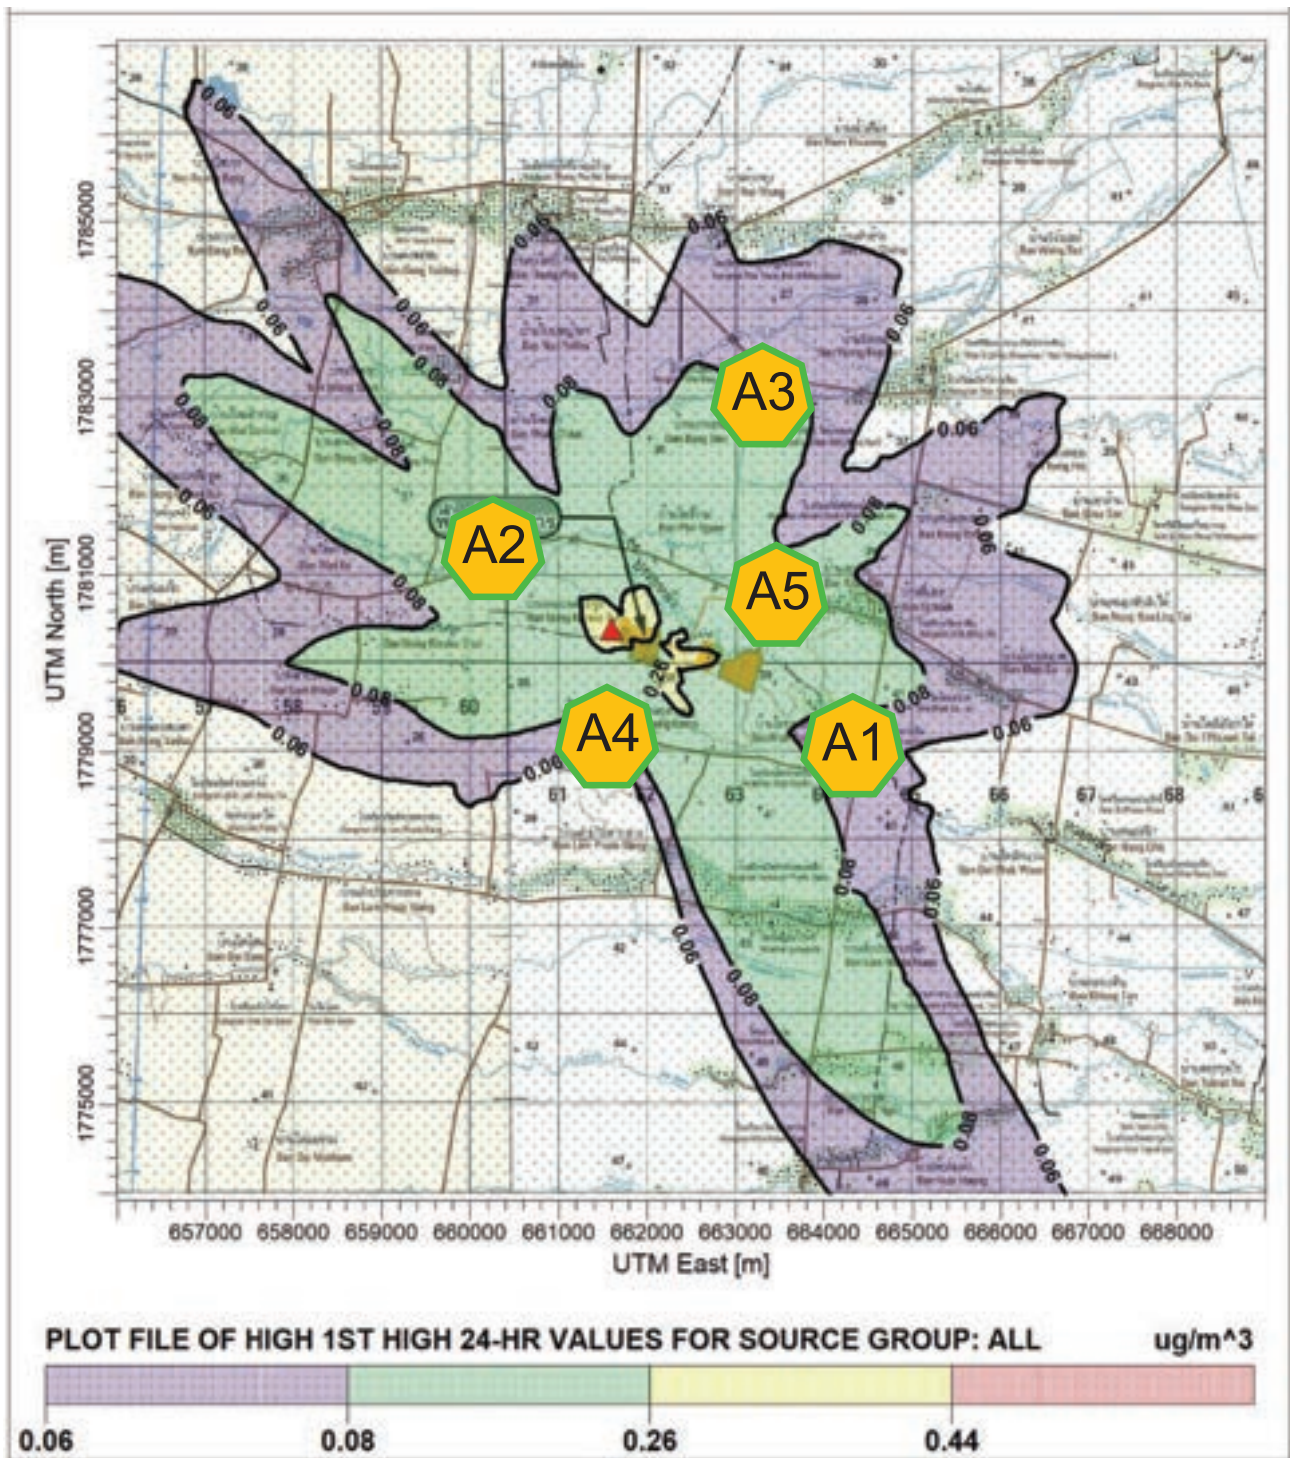
รูปที่ 10 เส้นแสดงระดับความเข้มข้นเท่าของฝุ่นละออง ขนาดไม่เกิน 2.5 ไมครอน เฉลี่ย 1 ชั่วโมง
 กรณีที่ 1 คาดการณ์แหล่งกำเนิดมลพิษทางอากาศของโครงการ โดยใช้สัดส่วนเชื้อเพลิงตาม
 EIA ฉบับสมบูรณ์ เดือนตุลาคม 2562 (กากอ้อย (ร้อยละ 50) : ไม้สับ (ร้อยละ 30) : แกลบ
 (ร้อยละ 15) : ใบอ้อย (ร้อยละ 5)) รวมผลกระทบจากปรากฏการณ์ Downwash

สัญลักษณ์ ▲ : ตำแหน่งที่เกิดค่าสูงสุด 0.44 ไมโครกรัม/ลูกบาศก์เมตร

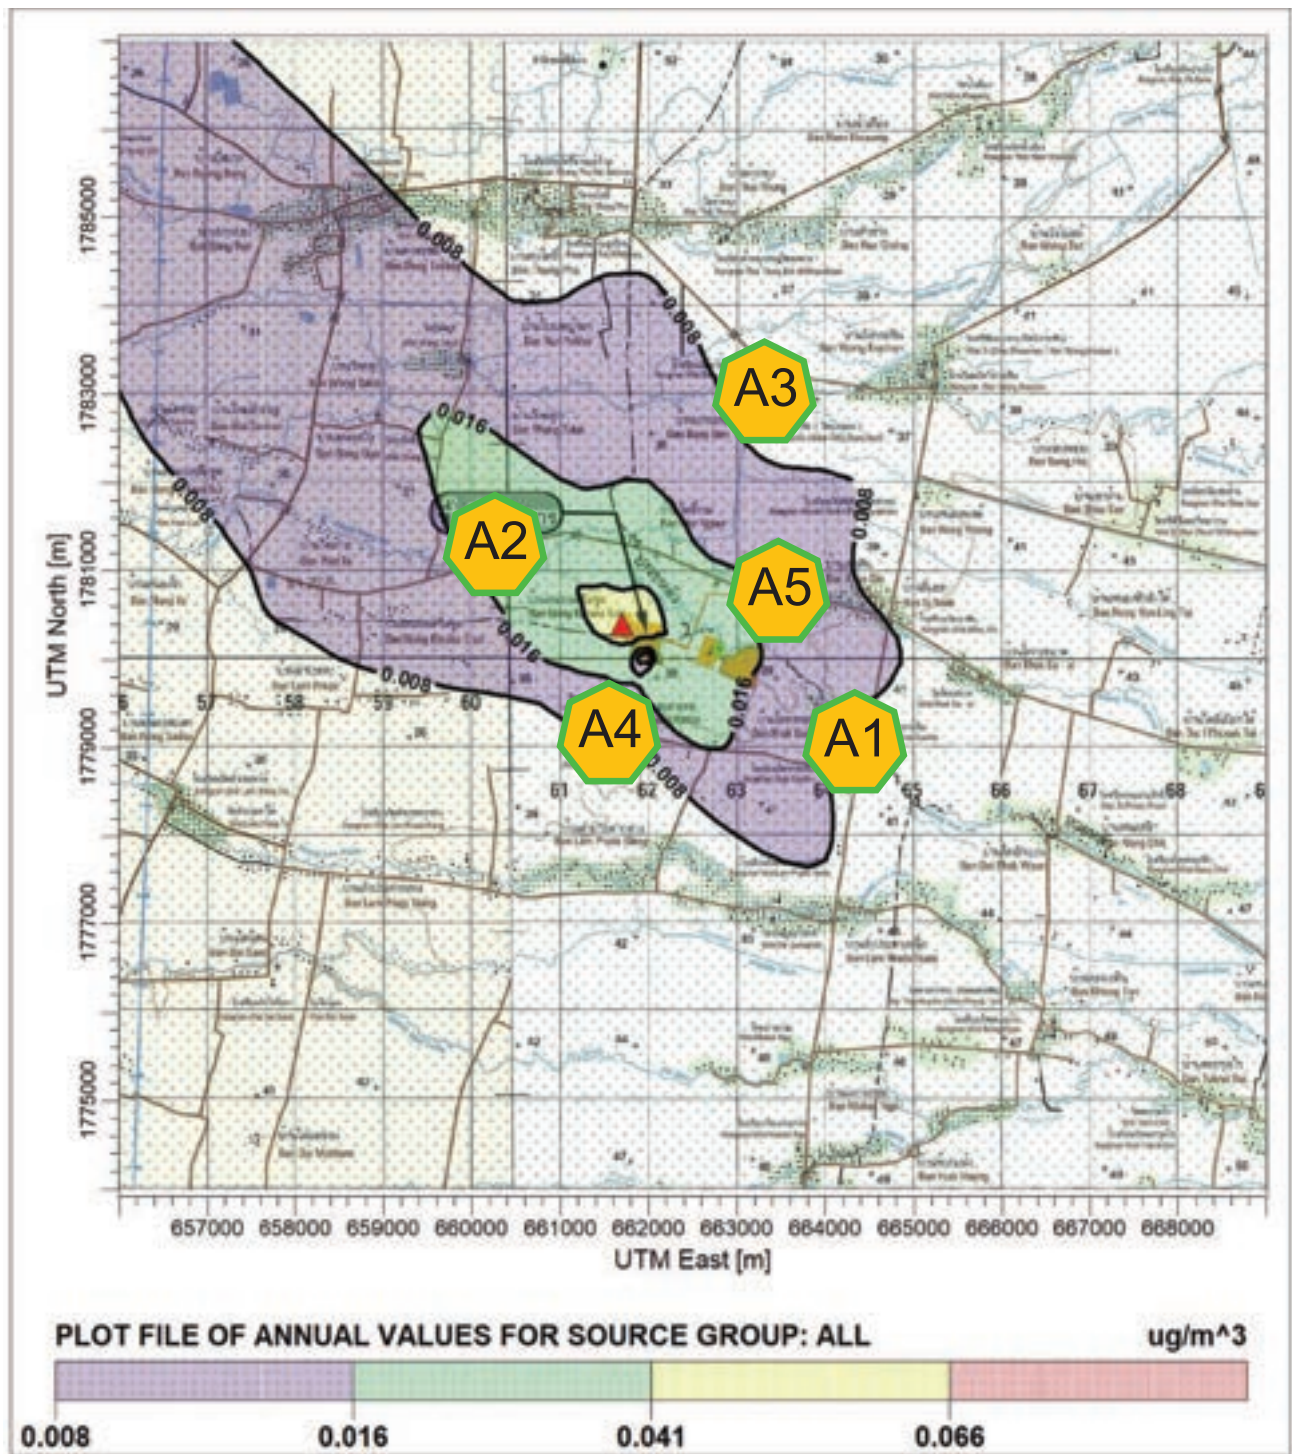
รูปที่ 11 เส้นแสดงระดับความเข้มข้นเท่าของฝุ่นละออง ขนาดไม่เกิน 2.5 ไมครอน เฉลี่ย 24 ชั่วโมง กรณีที่ 1 คาดการณ์แหล่งกำเนิดมลพิษทางอากาศของโครงการ โดยใช้สัดส่วนเชื้อเพลิงตาม EIA ฉบับสมบูรณ์ เดือนตุลาคม 2562 (กากอ้อย (ร้อยละ 50) : ไม้สับ (ร้อยละ 30) : แกลบ (ร้อยละ 15) : ใบอ้อย (ร้อยละ 5)) รวมผลกระทบจากปรากฏการณ์ Downwash

สัญลักษณ์ ▲ : ตำแหน่งที่เกิดค่าสูงสุด 0.066 ไมโครกรัม/ลูกบาศก์เมตร

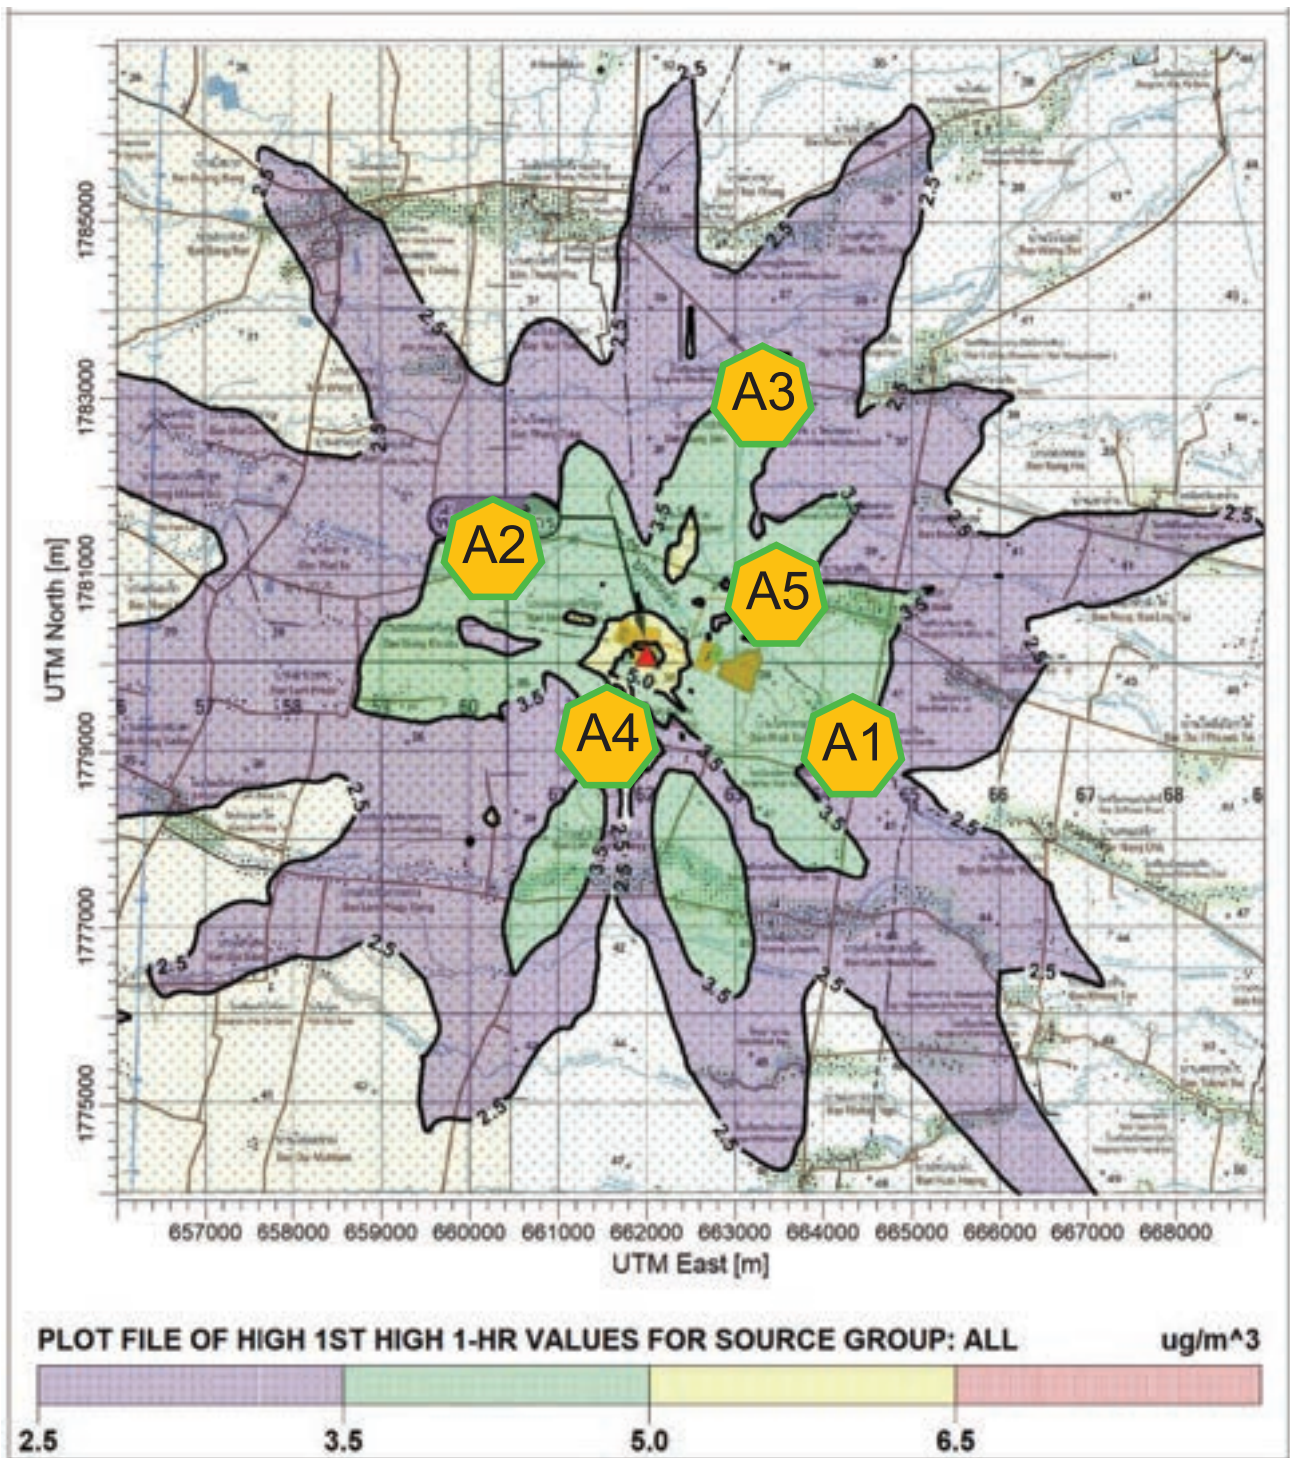
รูปที่ 12 เส้นแสดงระดับความเข้มข้นเท่าของฝุ่นละออง ขนาดไม่เกิน 2.5 ไมครอน เฉลี่ย 1 ปี
กรณี 1 คาดการณ์แหล่งกำเนิดมลพิษทางอากาศของโครงการ โดยใช้สัดส่วนเชื้อเพลิงตาม
EIA ฉบับสมบูรณ์ เดือนตุลาคม 2562 (กากอ้อย (ร้อยละ 50) : ไม้สับ (ร้อยละ 30) : แกลบ
(ร้อยละ 15) : ใบอ้อย (ร้อยละ 5)) รวมผลกระทบจากปรากฏการณ์ Downwash

สัญลักษณ์ ▲ : ตำแหน่งที่เกิดค่าสูงสุด 6.57 ไมโครกรัม/ลูกบาศก์เมตร

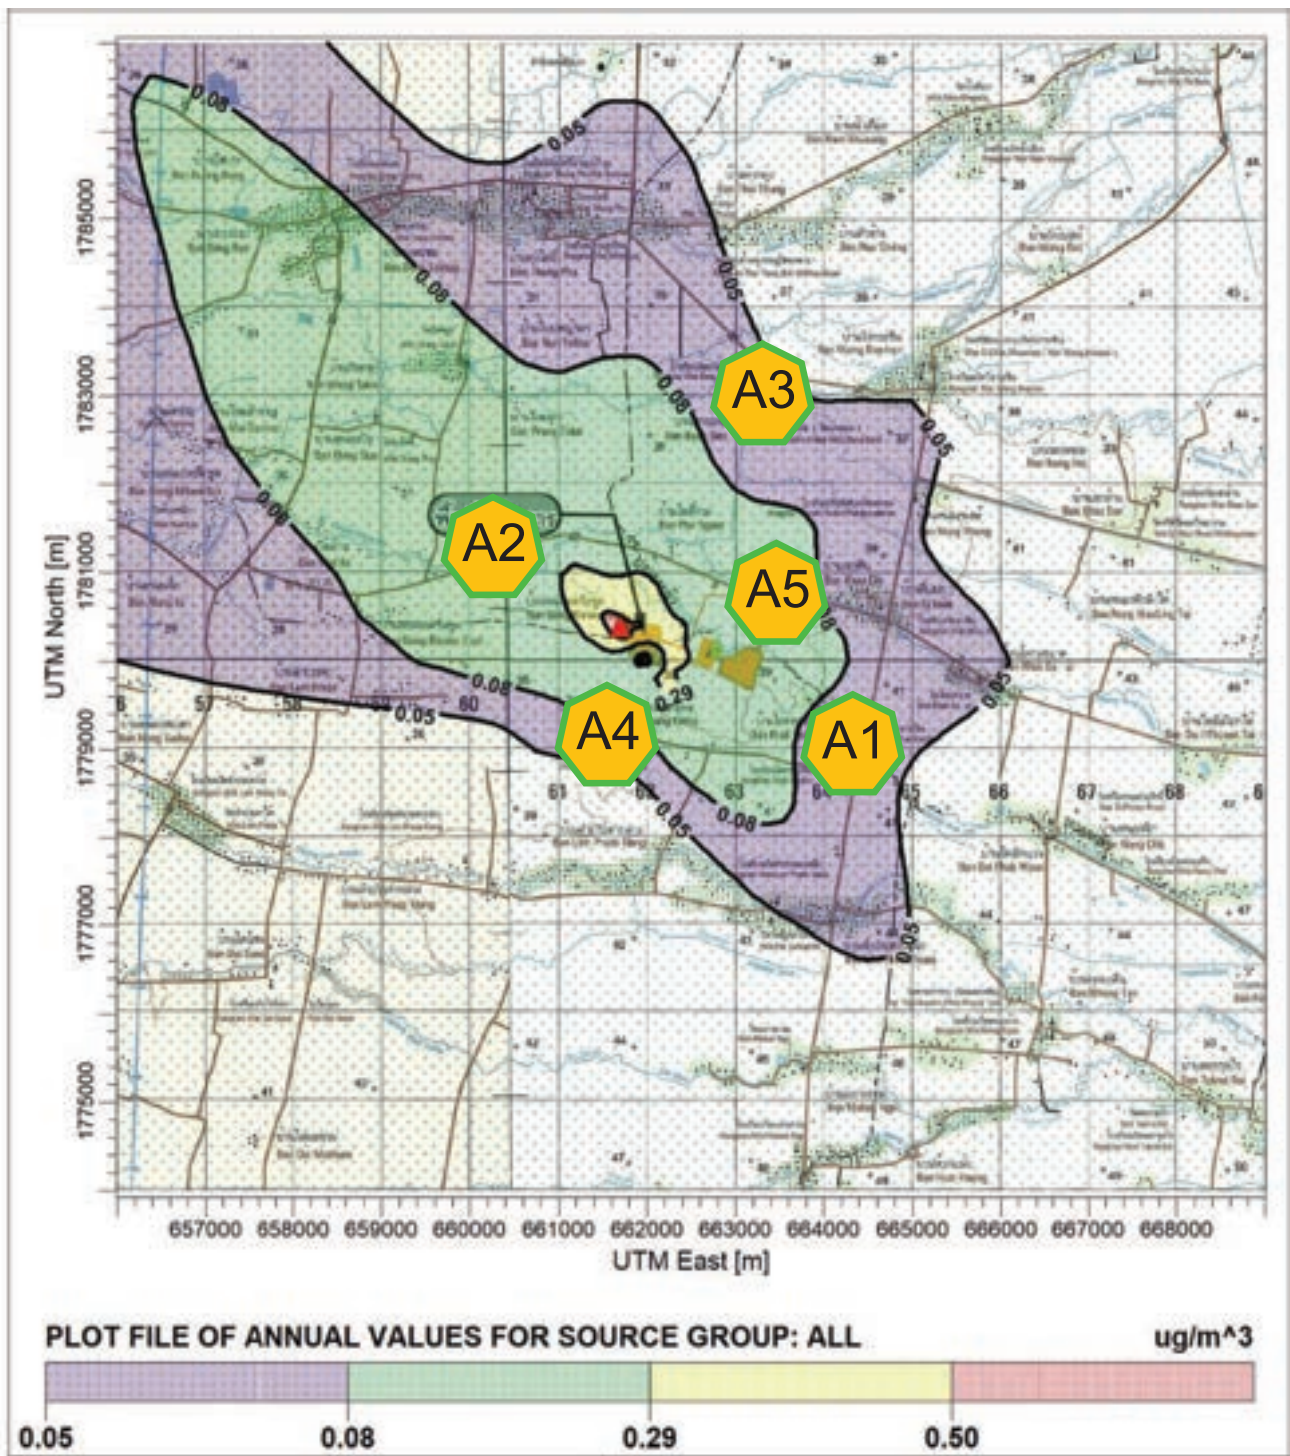
กรณีที่ 2 คาดการณ์แหล่งกำเนิดมลพิษทางอากาศของโครงการ โดยใช้สัดส่วนเชื้อเพลิง
รูปแบบที่ 7 ใบอ้อย (ร้อยละ 70) : ไม้สับ (ร้อยละ 30) (รูปแบบสัดส่วนเชื้อเพลิงที่ขอใช้
เพิ่มเติม) รวมผลกระทบจากปรากฏการณ์ Downwash

สัญลักษณ์ ▲ : ตำแหน่งที่เกิดค่าสูงสุด 0.58 ไมโครกรัม/ลูกบาศก์เมตร
 ค่ามาตรฐาน ฝุ่นละอองรวม เฉลี่ย 1 ปี มีค่าเท่ากับ 100 ไมโครกรัม/ลูกบาศก์เมตร

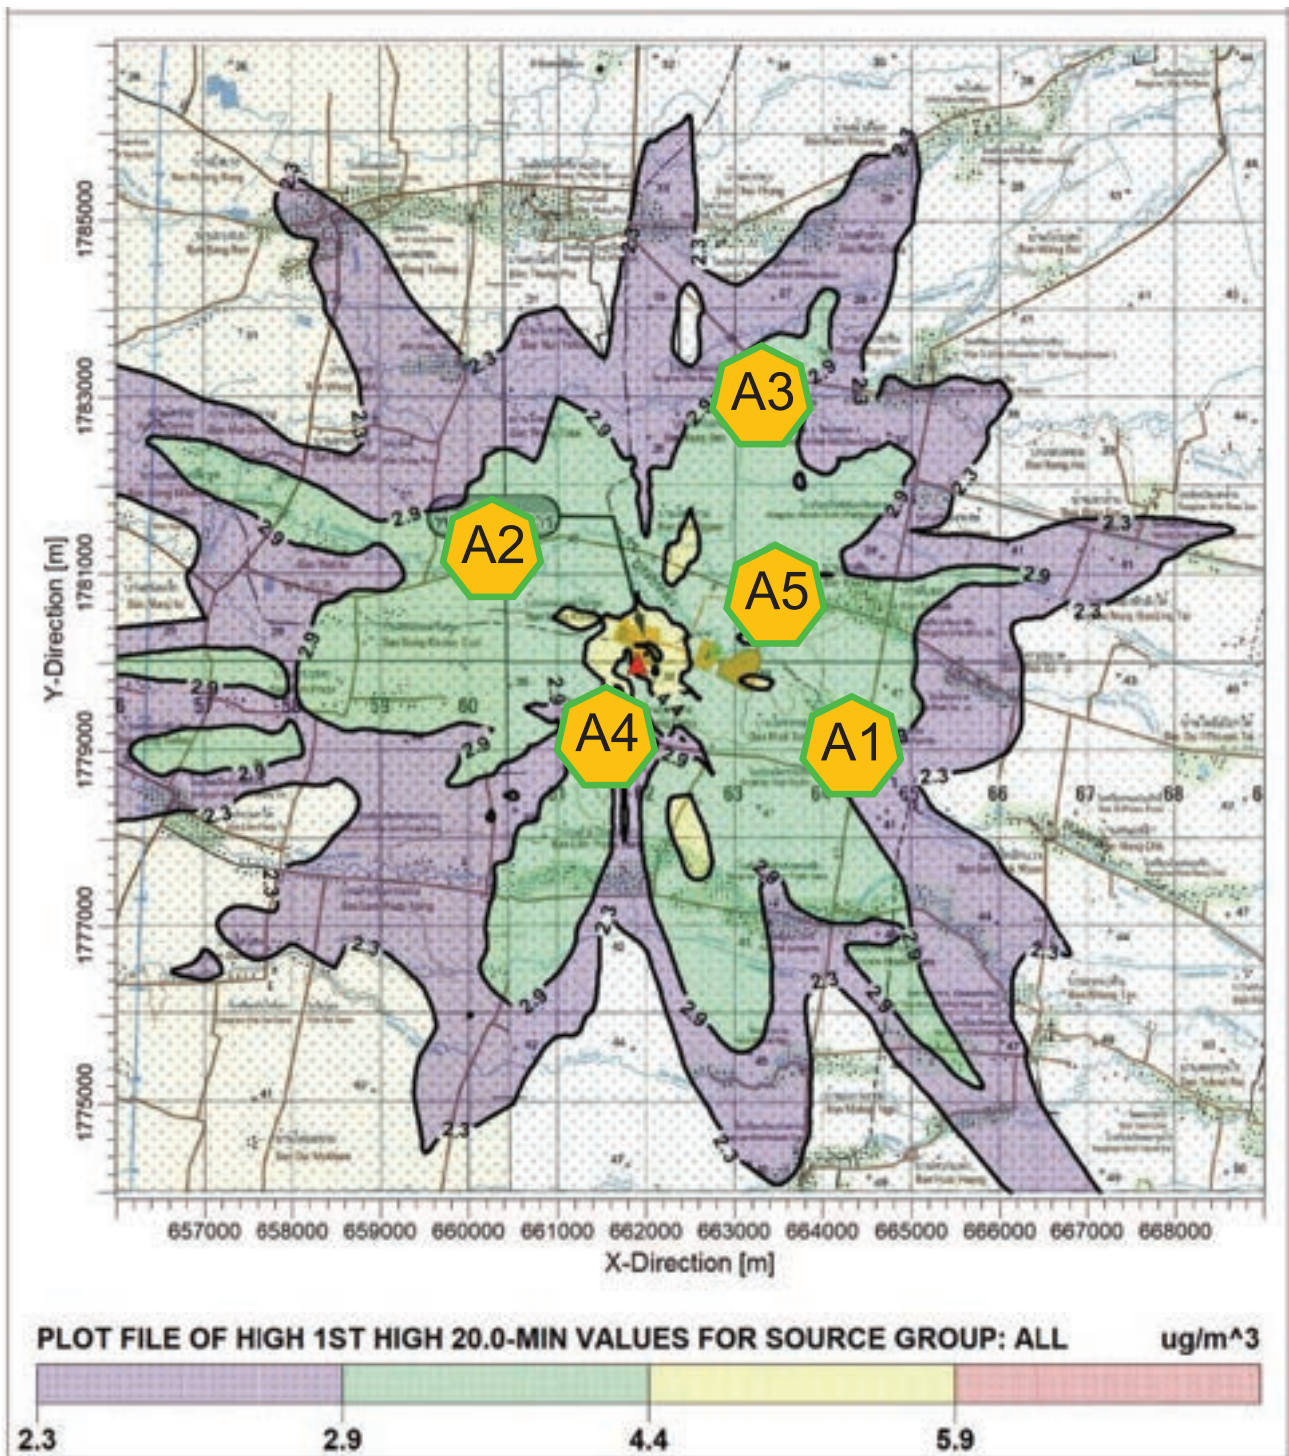
รูปที่ 21 เส้นแสดงระดับความเข้มข้นเท่าของฝุ่นละอองรวม เฉลี่ย 1 ปี
 กรณีสถานที่ 2 คาดการณ์แหล่งกำเนิดมลพิษทางอากาศของโครงการ โดยใช้สัดส่วนเชื้อเพลิง
 รูปแบบที่ 7 ใบอ้อย (ร้อยละ 70) : ไม้สับ (ร้อยละ 30) (รูปแบบสัดส่วนเชื้อเพลิงที่ขอใช้
 เพิ่มเติม) รวมผลกระทบจากปรากฏการณ์ Downwash

สัญลักษณ์ ▲ : ตำแหน่งที่เกิดค่าสูงสุด 5.94 ไมโครกรัม/ลูกบาศก์เมตร
 ค่ามาตรฐาน ฝุ่นละอองขนาดไม่เกิน 10 ไมครอน เฉลี่ย 20 นาที ไม่มีค่ามาตรฐาน
