ภาคผนวก 3-1

รูปผลการปฏิบัติตามมาตรการฯ
ช่วงก่อสร้างและช่วงดำเนินการ

ที่มา : รายงานผลการปฏิบัติตามมาตรการป้องกันและแก้ไขผลกระทบสิ่งแวดล้อมและมาตรการติดตามตรวจสอบผลกระทบสิ่งแวดล้อม โครงการโรงไฟฟ้าชีวมวล SPP Hybrid พิจิตร
ของบริษัท ทีพีพีพิจิตร ไฮบริดเอนเนอจี จำกัด, รวบรวมโดยบริษัท คอนซัลแทนท์ ออฟ เทคโนโลยี จำกัด, 2567

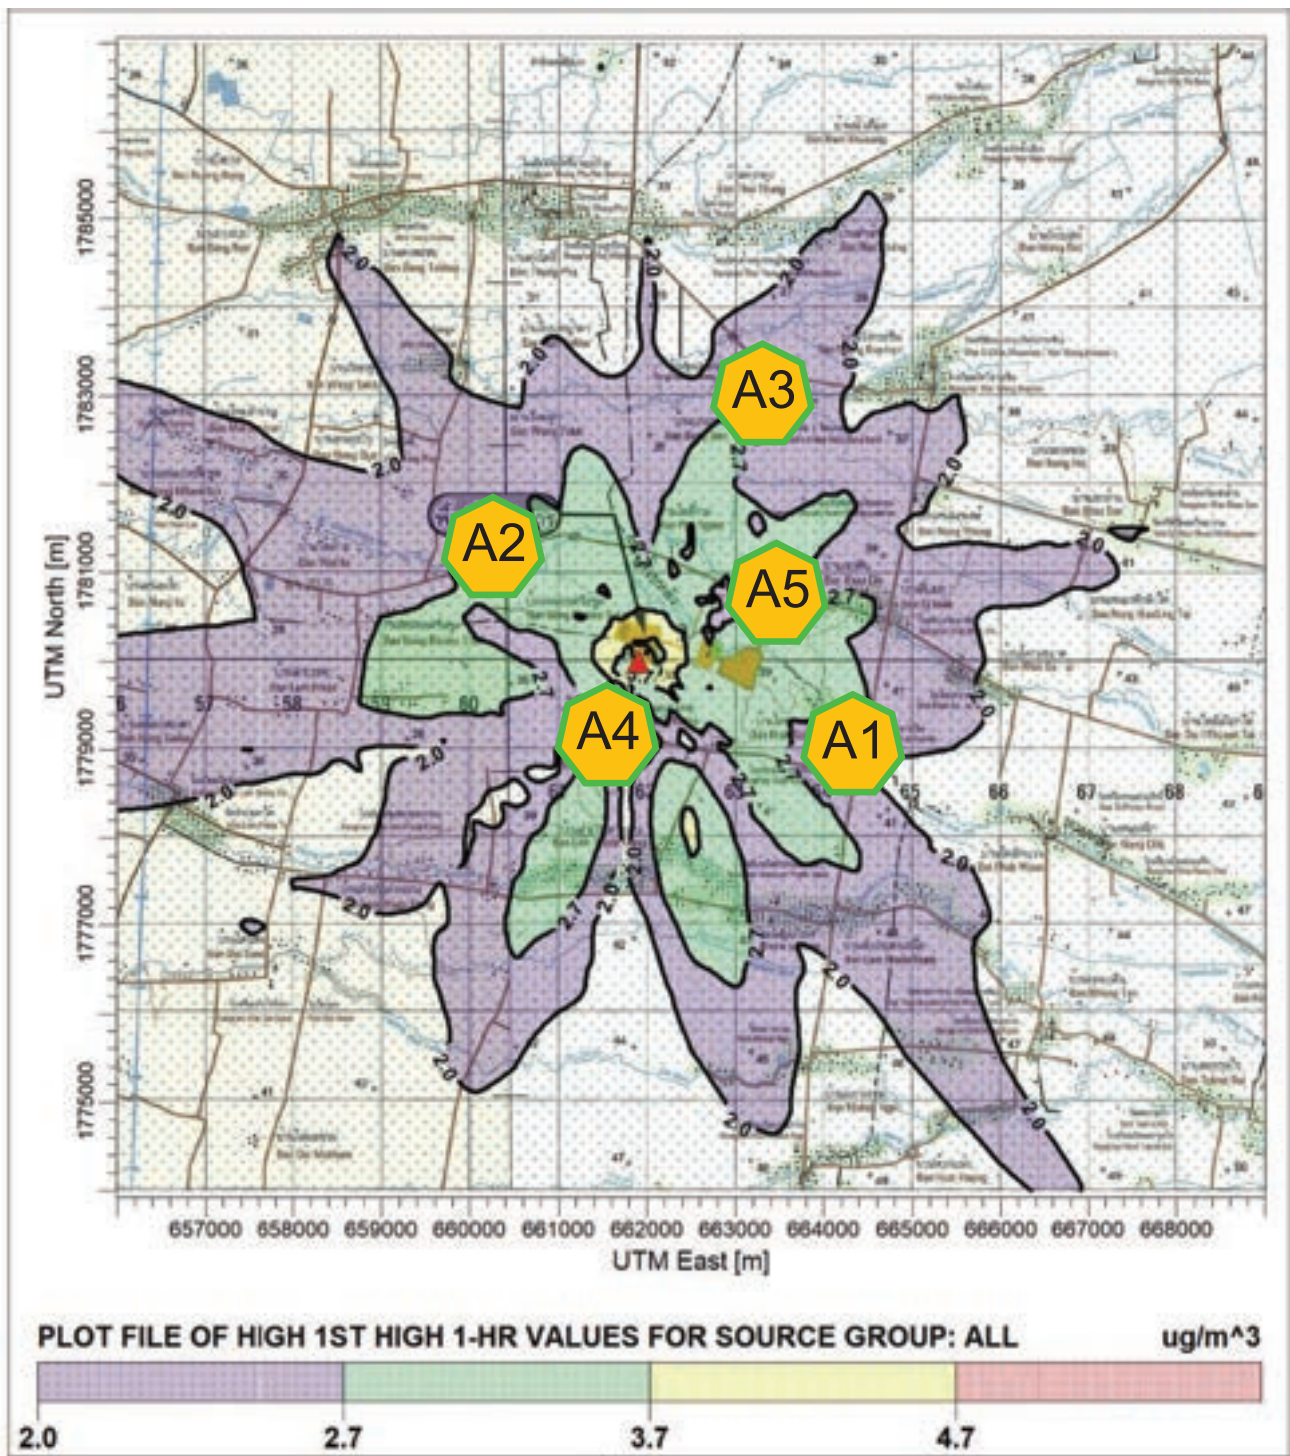
รูปที่ 22 เส้นแสดงระดับความเข้มข้นเท่าของฝุ่นละออง ขนาดไม่เกิน 10 ไมครอน เฉลี่ย 20 นาที
 กรณีที่ 2 คาดการณ์แหล่งกำเนิดมลพิษทางอากาศของโครงการ โดยใช้สัดส่วนเชื้อเพลิง
 รูปแบบที่ 7 ใบอ้อย (ร้อยละ 70) : ไม้สับ (ร้อยละ 30) (รูปแบบสัดส่วนเชื้อเพลิงที่ขอใช้
 เพิ่มเติม) รวมผลกระทบจากปรากฏการณ์ Downwash

สัญลักษณ์ ▲ : ตำแหน่งที่เกิดค่าสูงสุด 4.76 ไมโครกรัม/ลูกบาศก์เมตร

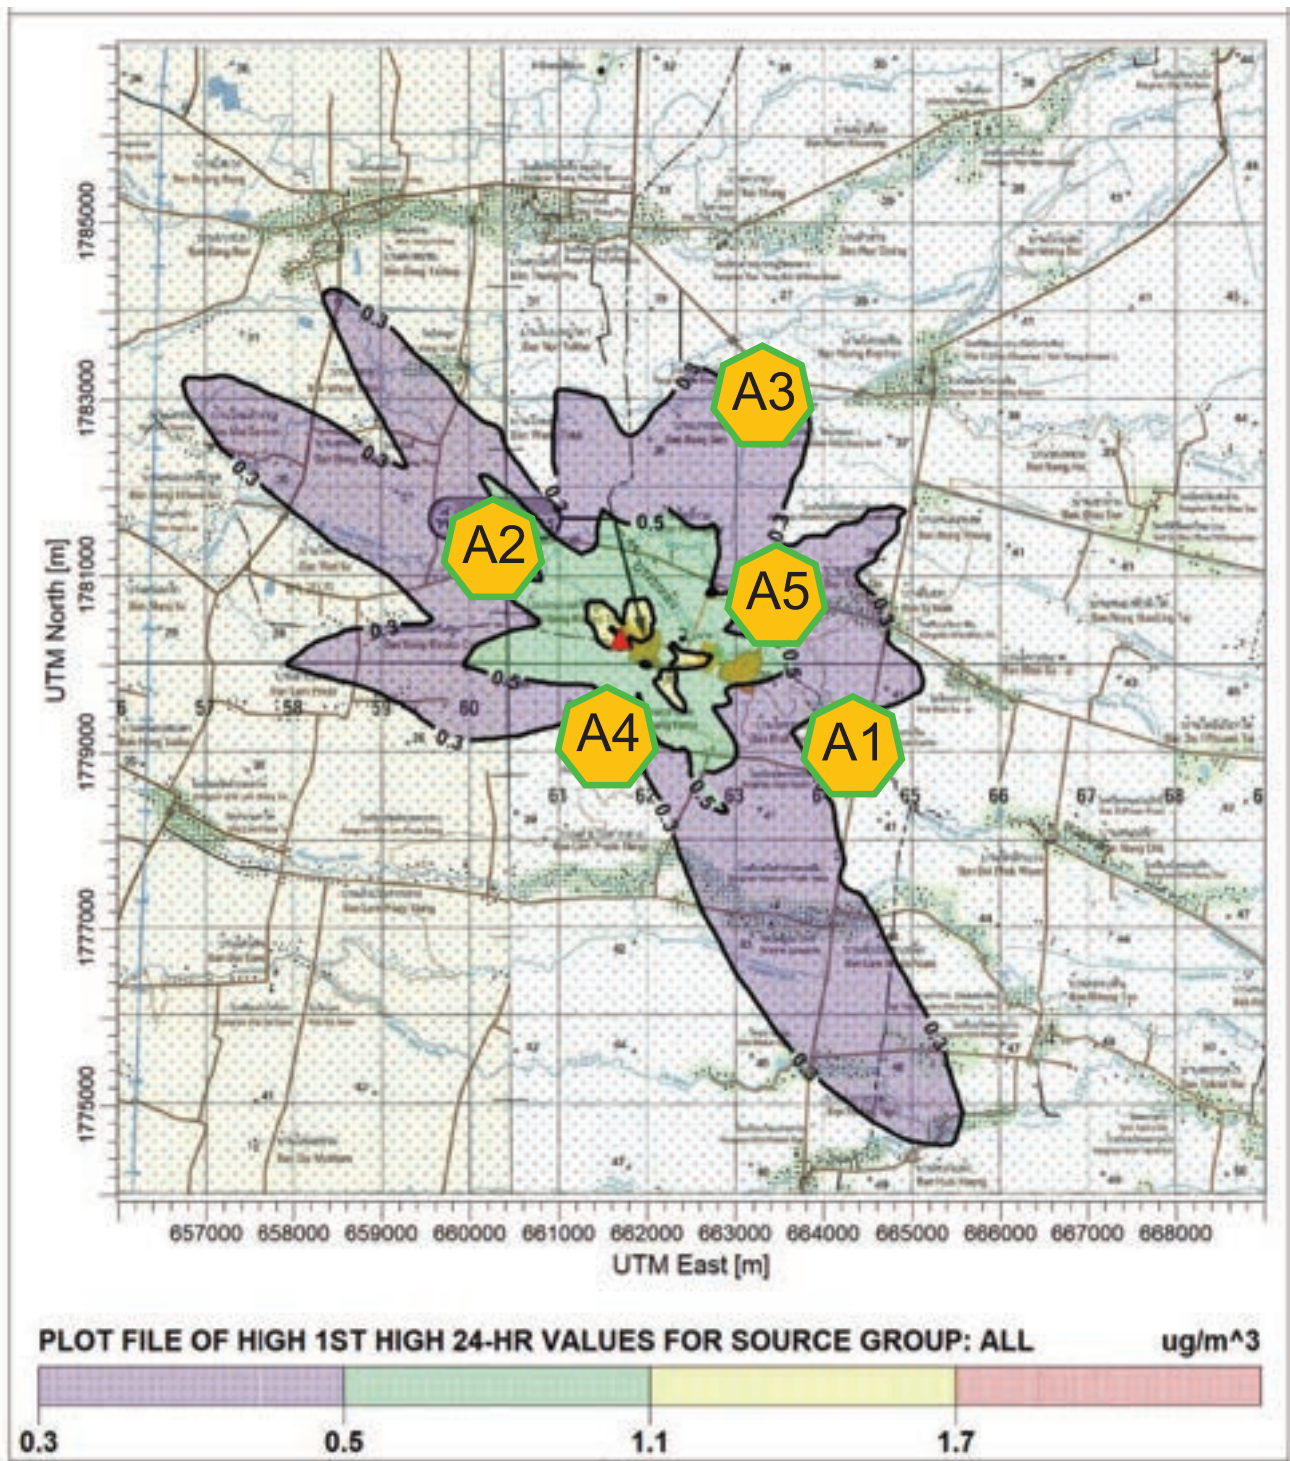
รูปที่ 23 เส้นแสดงระดับความเข้มข้นเท่าของผุ่นละออง ขนาดไม่เกิน 10 ไมครอน เฉลี่ย 1 ชั่วโมง กรณีที่ 2 คาดการณ์แหล่งกำเนิดมลพิษทางอากาศของโครงการ โดยใช้สัดส่วนเชื้อเพลิง รูปแบบที่ 7 ใบอ้อย (ร้อยละ 70) : ไม้สับ (ร้อยละ 30) (รูปแบบสัดส่วนเชื้อเพลิงที่ขอใช้เพิ่มเติม) รวมผลกระทบจากปรากฏการณ์ Downwash

สัญลักษณ์ ▲ : ตำแหน่งที่เกิดค่าสูงสุด 1.77 ไมโครกรัม/ลูกบาศก์เมตร

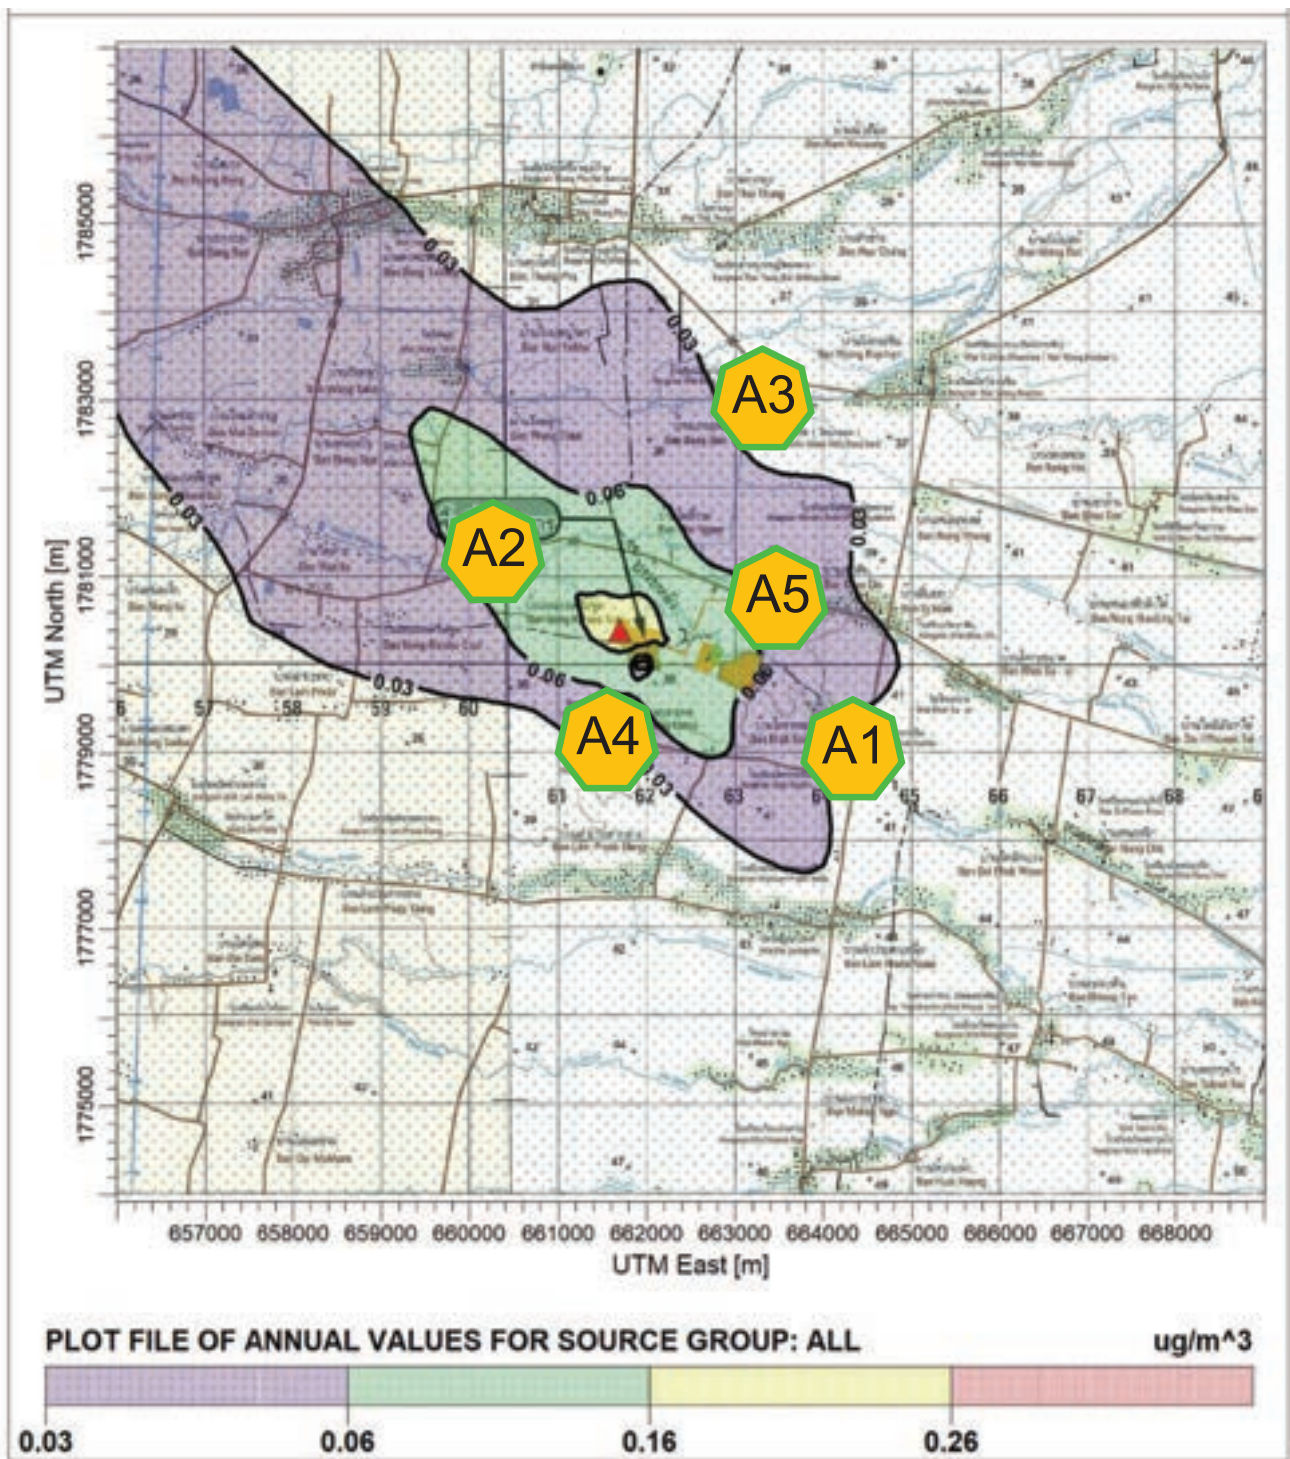
รูปที่ 24 เส้นแสดงระดับความเข้มข้นเท่าของฝุ่นละออง ขนาดไม่เกิน 10 ไมครอน เฉลี่ย 24 ชั่วโมง กรณีที่ 2 คาดการณ์แหล่งกำเนิดมลพิษทางอากาศของโครงการ โดยใช้สัดส่วนเชื้อเพลิง รูปแบบที่ 7 ใบอ้อย (ร้อยละ 70) : ไม้สับ (ร้อยละ 30) (รูปแบบสัดส่วนเชื้อเพลิงที่ขอใช้เพิ่มเติม) รวมผลกระทบจากปรากฏการณ์ Downwash

สัญลักษณ์ ▲ : ตำแหน่งที่เกิดค่าสูงสุด 0.26 ไมโครกรัม/ลูกบาศก์เมตร

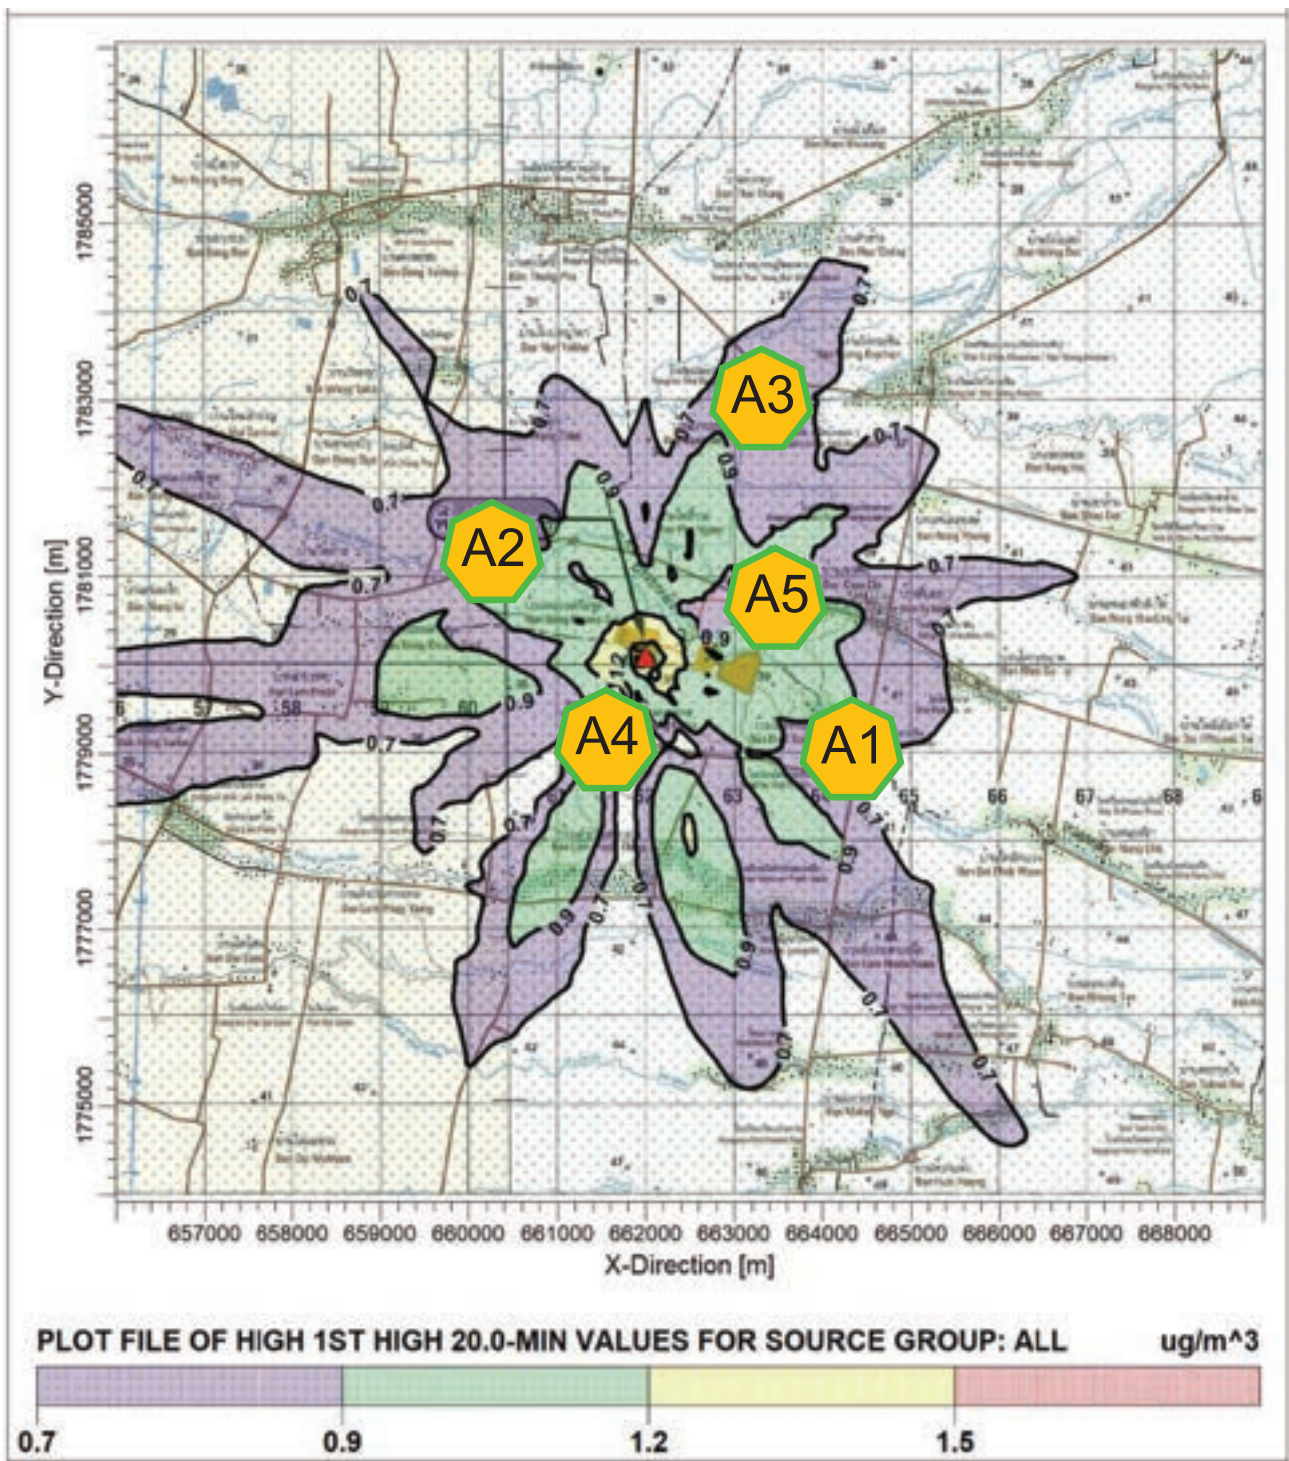
รูปที่ 25 เส้นแสดงระดับความเข้มข้นเท่าของฝุ่นละออง ขนาดไม่เกิน 10 ไมครอน เฉลี่ย 1 ปี
กรณีที 2 คาดการณ์แหล่งกำเนิดมลพิษทางอากาศของโครงการ โดยใช้สัดส่วนเชื้อเพลิง
รูปแบบที่ 7 ใบอ้อย (ร้อยละ 70) : ไม้สับ (ร้อยละ 30) (รูปแบบสัดส่วนเชื้อเพลิงที่ขอใช้
เพิ่มเติม) รวมผลกระทบจากปรากฏการณ์ Downwash

สัญลักษณ์ ▲ : ตำแหน่งที่เกิดค่าสูงสุด 1.57 ไมโครกรัม/ลูกบาศก์เมตร

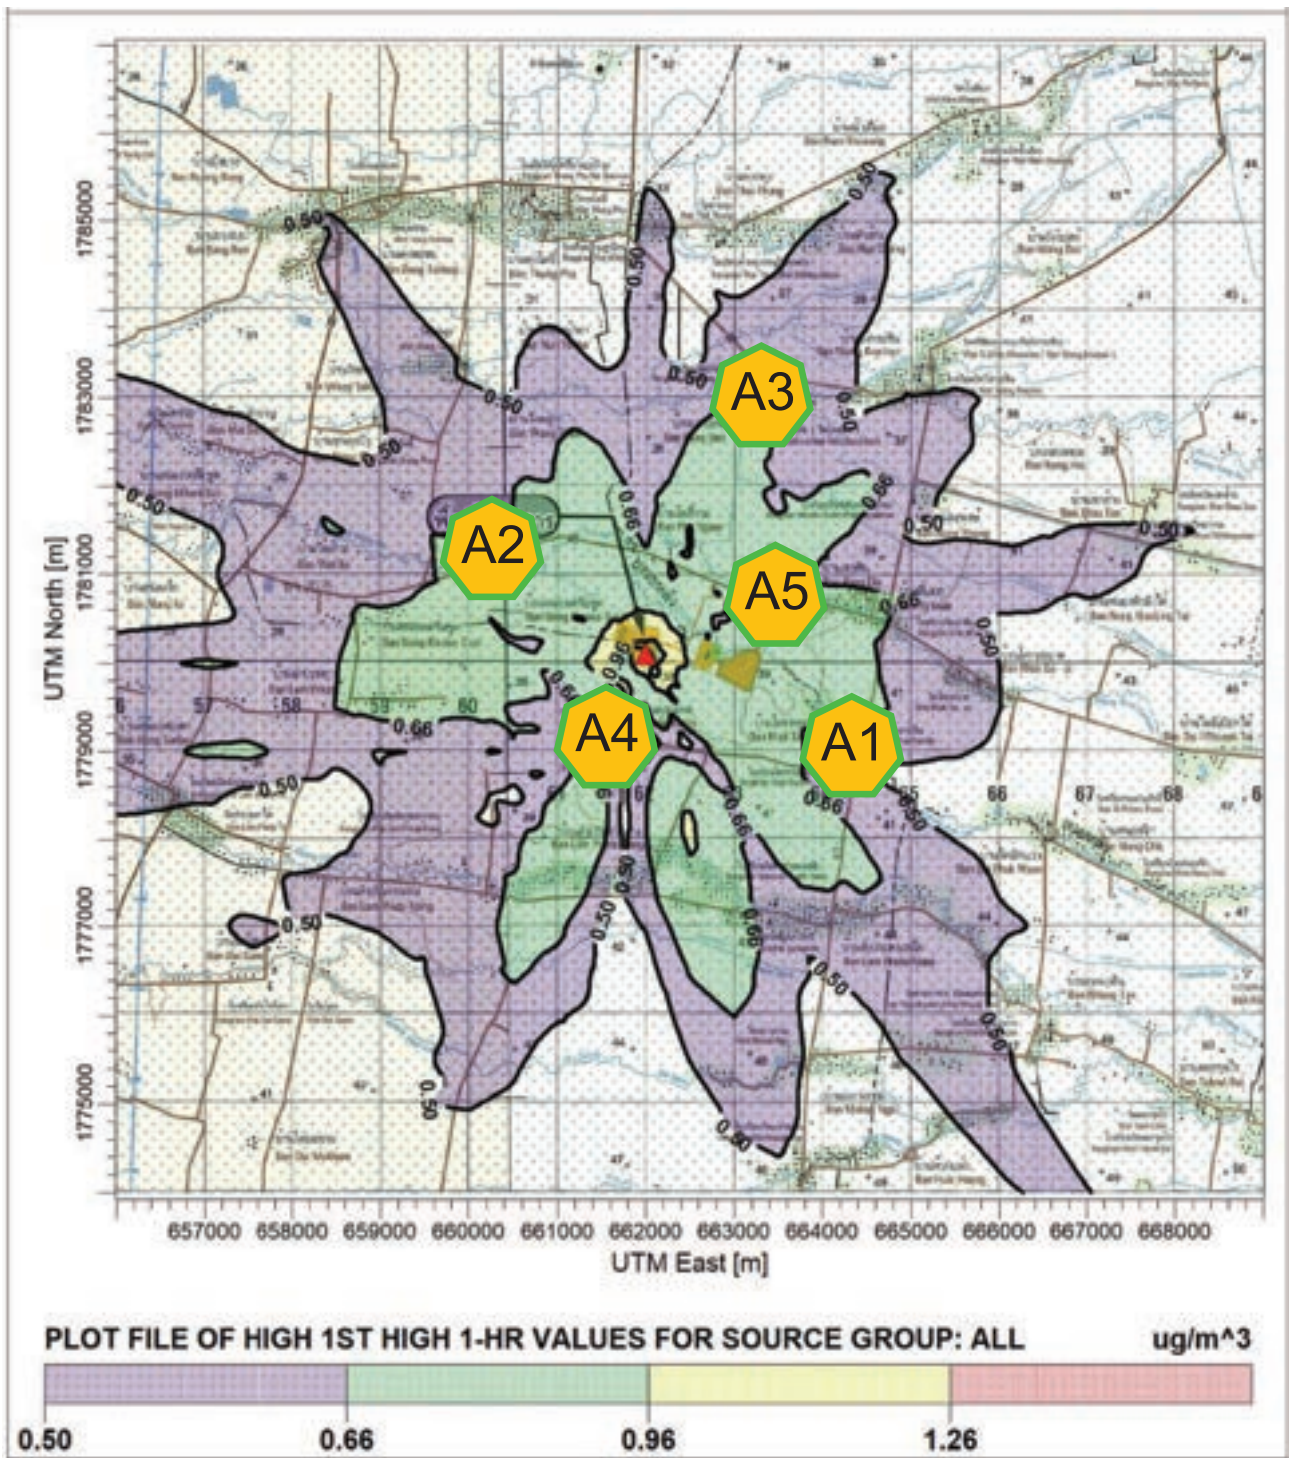
รูปที่ 26 เส้นแสดงระดับความเข้มข้นเท่าๆของผุ่นละอง ขนาดไม่เกิน 2.5 ไมครอน เฉลี่ย 20 นาที
กรณีนี้ 2 คาดการณ์แหล่งกำเนิดมลพิษทางอากาศของโครงการ โดยใช้สัดส่วนเชื้อเพลิง
รูปแบบที่ 7 ใบอ้อย (ร้อยละ 70) : ไม้สับ (ร้อยละ 30) (รูปแบบสัดส่วนเชื้อเพลิงที่ขอใช้
เพิ่มเติม) รวมผลกระทบจากปรากฏการณ์ Downwash

สัญลักษณ์ ▲ : ตำแหน่งที่เกิดค่าสูงสุด 1.26 ไมโครกรัม/ลูกบาศก์เมตร

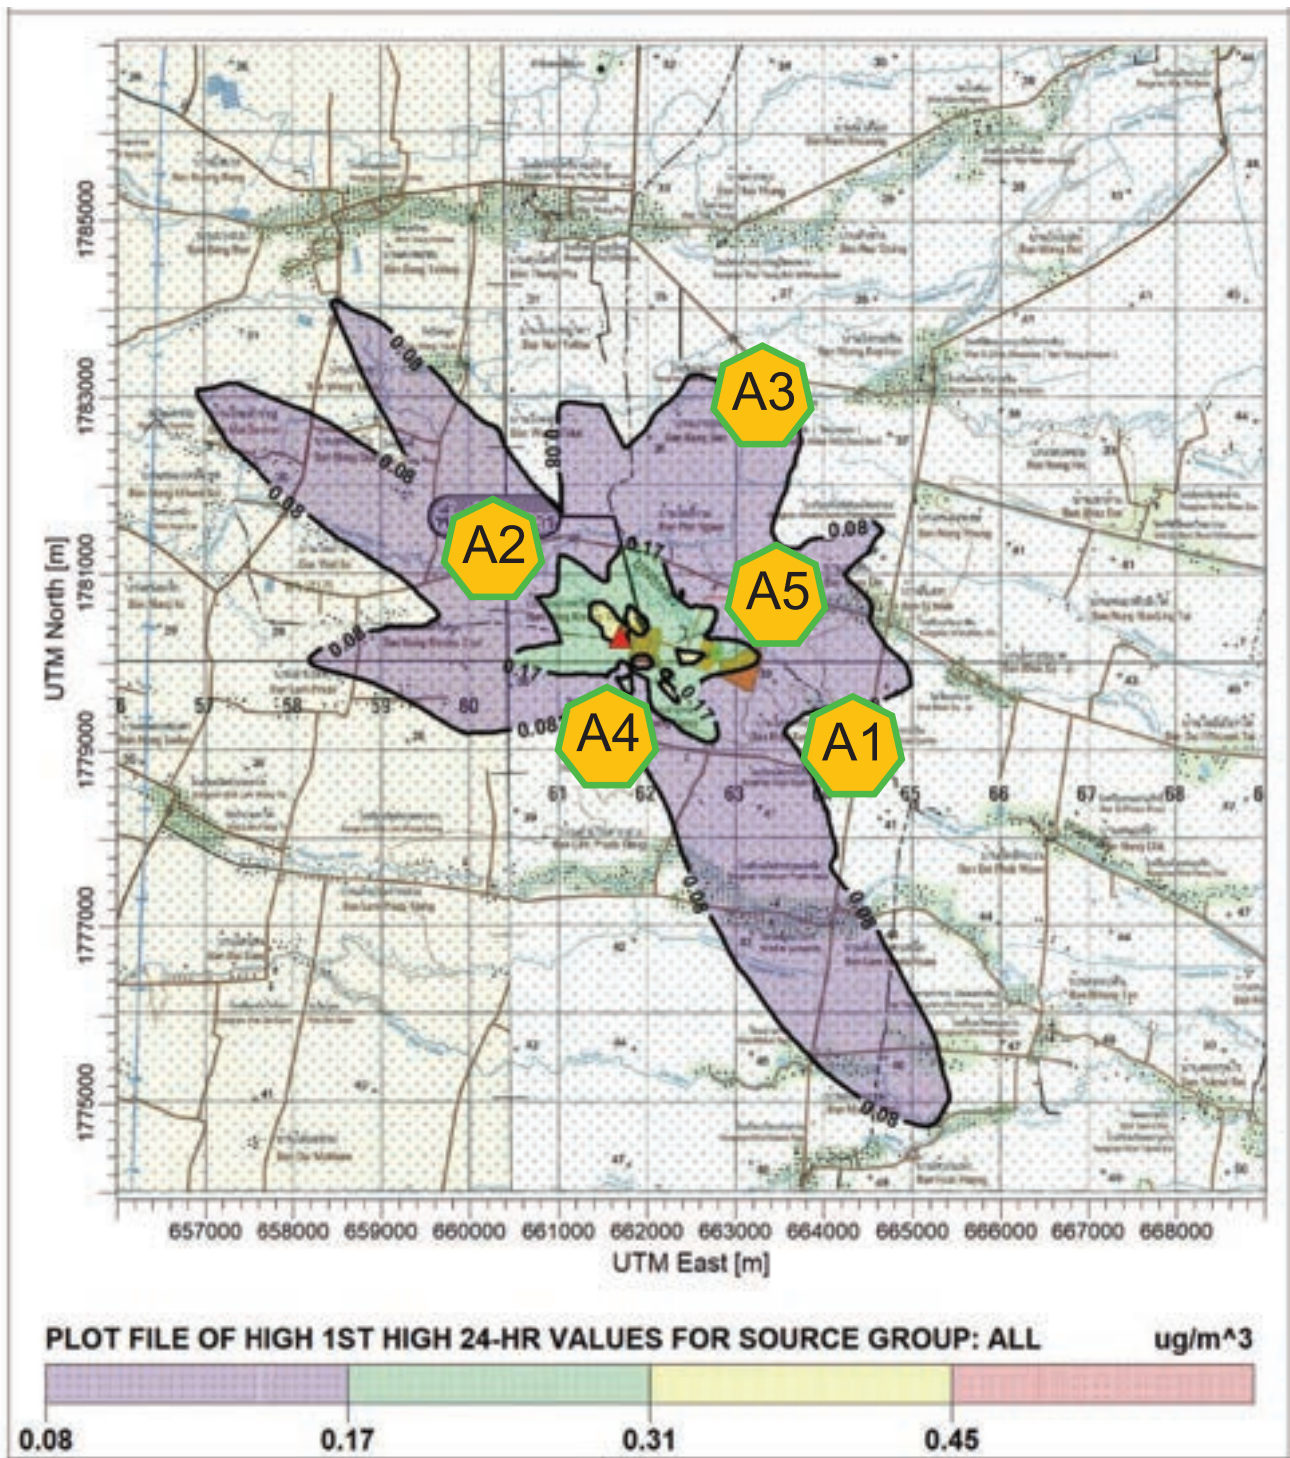
รูปที่ 27 เส้นแสดงระดับความเข้มข้นเท่าของผุ่นละของ ขนาดไม่เกิน 2.5 ไมครอน เฉลี่ย 1 ชั่วโมง
กรณีที 2 คาดการณ์แหล่งกำเนิดมลพิษทางอากาศของโครงการ โดยใช้สัดส่วนเชื้อเพลิง
รูปแบบที่ 7 ใบอ้อย (ร้อยละ 70) : ไม้สับ (ร้อยละ 30) (รูปแบบสัดส่วนเชื้อเพลิงที่ขอใช้
เพิ่มเติม) รวมผลกระทบจากปรากฏการณ์ Downwash

สัญลักษณ์ ▲ : ตำแหน่งที่เกิดค่าสูงสุด 0.45 ไมโครกรัม/ลูกบาศก์เมตร

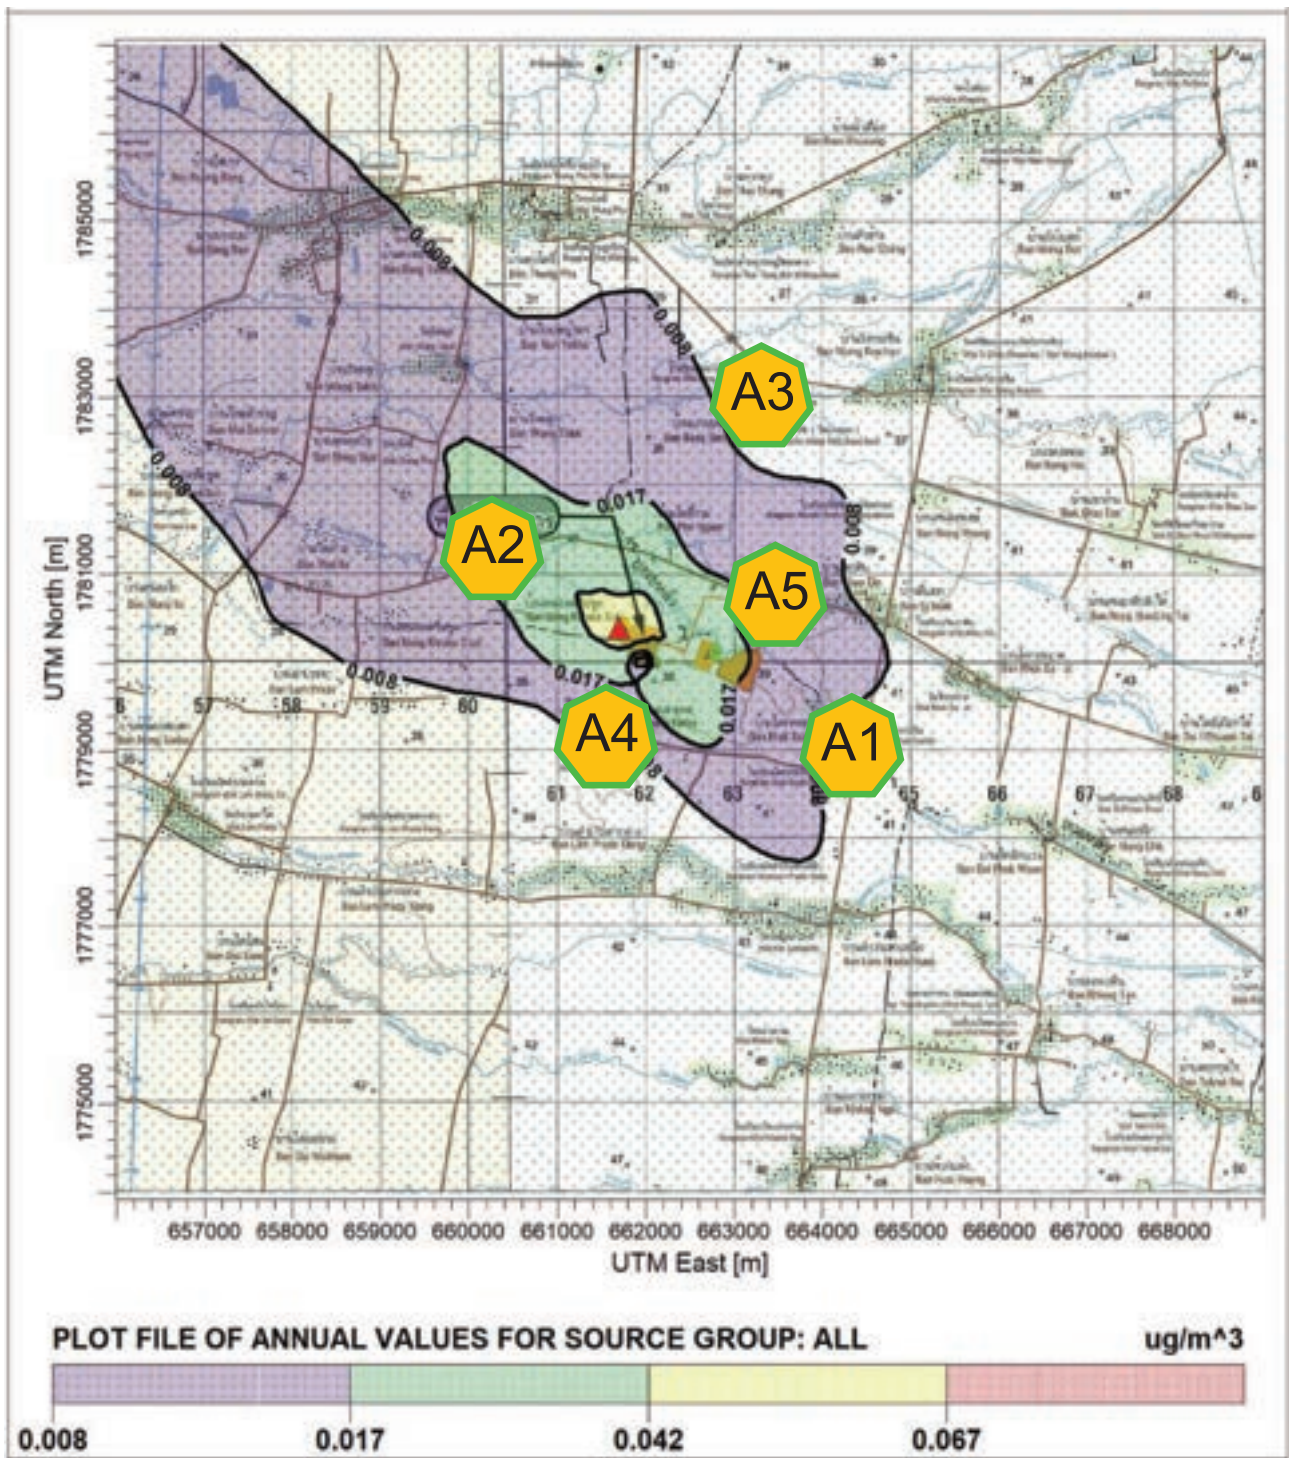
รูปที่ 28 เส้นแสดงระดับความเข้มข้นเท่าของฝุ่นละออง ขนาดไม่เกิน 2.5 ไมครอน เฉลี่ย 24 ชั่วโมง กรณีที่ 2 คาดการณ์แหล่งกำเนิดมลพิษทางอากาศของโครงการ โดยใช้สัดส่วนเชื้อเพลิง รูปแบบที่ 7 ใบอ้อย (ร้อยละ 70) : ไม้สับ (ร้อยละ 30) (รูปแบบสัดส่วนเชื้อเพลิงที่ขอใช้เพิ่มเติม) รวมผลกระทบจากปรากฏการณ์ Downwash

สัญลักษณ์ ▲ : ตำแหน่งที่เกิดค่าสูงสุด 0.067 ไมโครกรัม/ลูกบาศก์เมตร

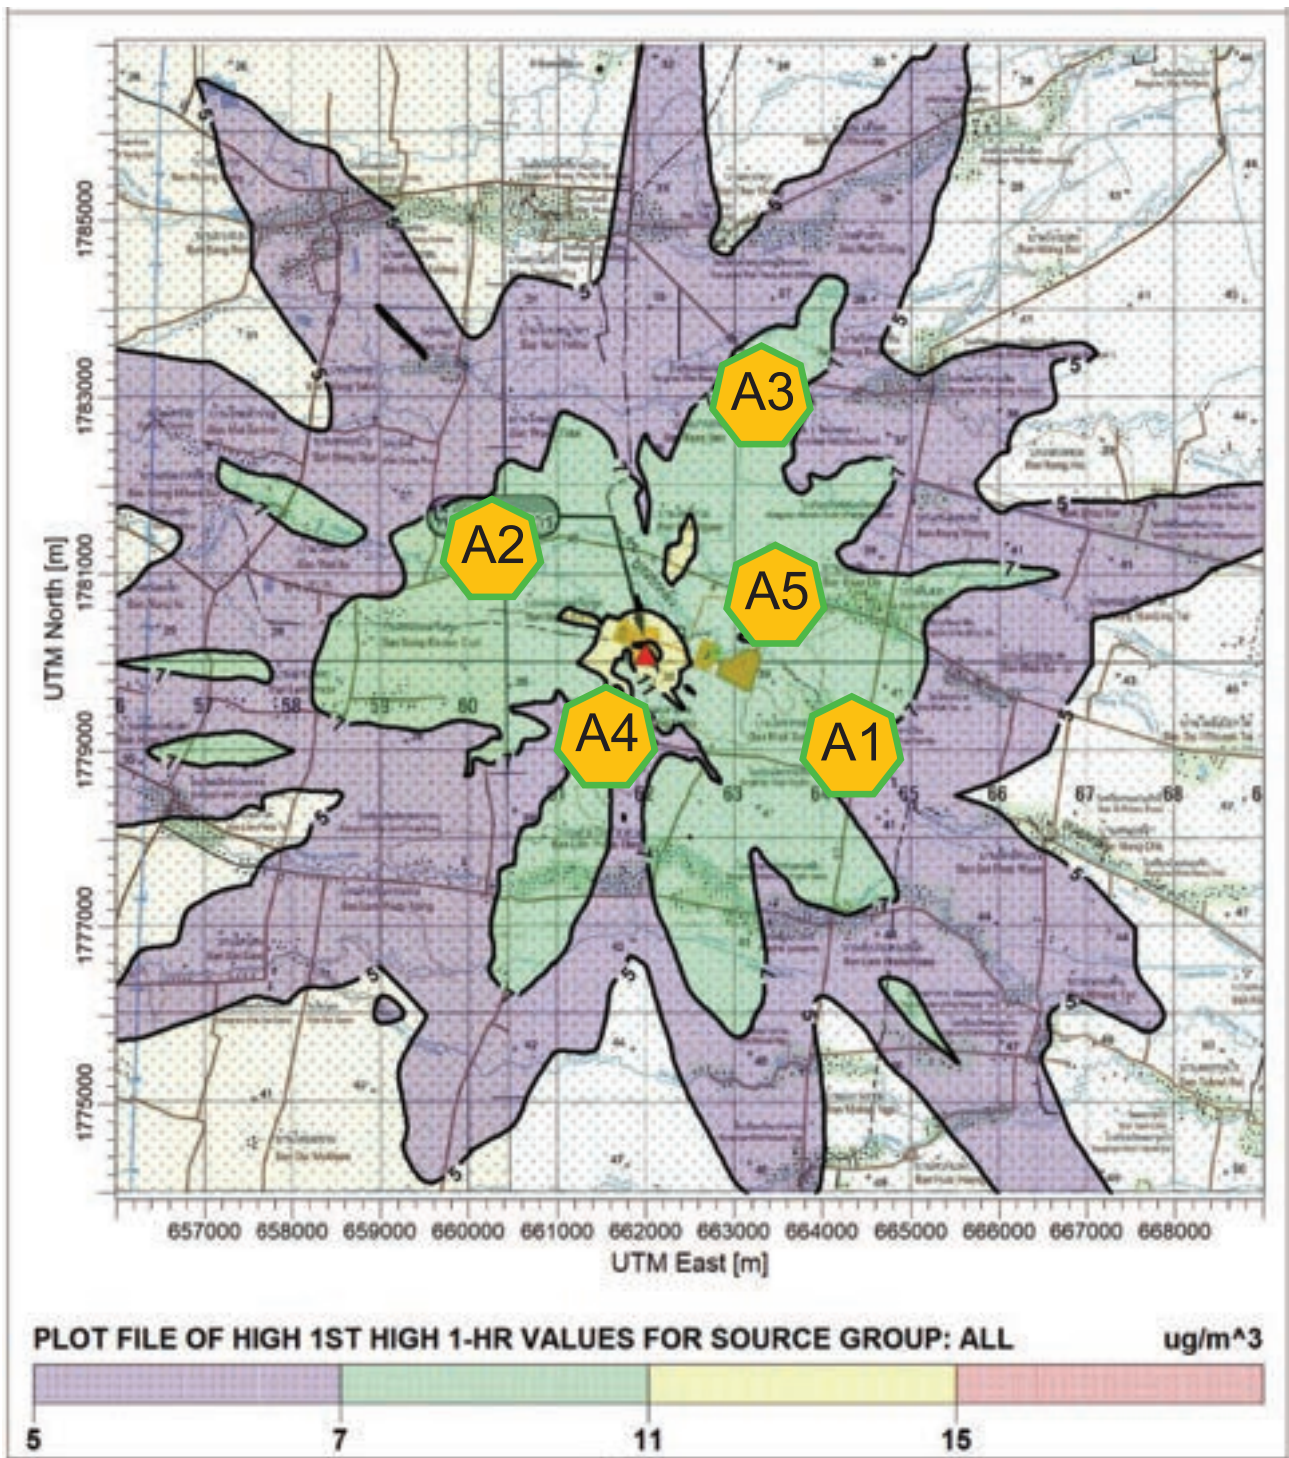
รูปที่ 29 เส้นแสดงระดับความเข้มข้นเท่าของฝุ่นละออง ขนาดไม่เกิน 2.5 ไมครอน เฉลี่ย 1 ปี
กรณีที 2 คาดการณ์แหล่งกำเนิดมลพิษทางอากาศของโครงการ โดยใช้สัดส่วนเชื้อเพลิง
รูปแบบที่ 7 ใบอ้อย (ร้อยละ 70) : ไม้สับ (ร้อยละ 30) (รูปแบบสัดส่วนเชื้อเพลิงที่ขอใช้
เพิ่มเติม) รวมผลกระทบจากปรากฏการณ์ Downwash

สัญลักษณ์ ▲ : ตำแหน่งที่เกิดค่าสูงสุด 15.05 ไมโครกรัม/ลูกบาศก์เมตร
