บทที่ 3

สภาพสิ่งแวดล้อมปัจจุบัน

3.1 บทนำ <<กลับไปยังสารบัญ

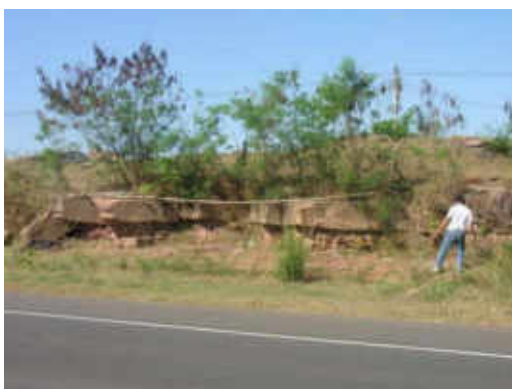
ภาพที่ 3.2-2 ลักษณะของหมวดหินเสาขัวที่พบบริเวณทางหลวงช่วงอำเภอนินดินแดงไปอำเภอดำพระยา

ลักษณะของหมวดหินเสาขัวที่พบบริเวณทางหลวงช่วงอำเภอนินดินแดงไปอำเภอดำพระยา
ที่พิกัด (0252482E/1577597N, 5537 IV)

2. **หมวดหินเสาขัว (Ksk)** ประกอบด้วย หินทรายแป้ง และหินดินดาน สีน้ำตาลแดงแทรกสลับด้วยหินทราย เนื้อละเอียด สีน้ำตาลแดง บางบริเวณมีหินทรายเนื้อกรวดแทรกอยู่ แสดงความเป็นชั้นขนาดปานกลางถึงหนามาก ภายในชั้นหินแสดงการวางชั้นเฉียงระดับขนาดเล็ก พบกระจายตัวอยู่ด้านใต้ของพื้นที่ตามทางหลวงจากอำเภอนินดินแดงไปอำเภอดำพระยา หมวดหินเสาขัวเป็นหมวดหินที่พบซากดึกดำบรรพ์สัตว์กระดูกสันหลังมากที่สุดหินมีอายุครีตยุคจูราสสิก ประกอบด้วย ปลายลามน้ำจืด เต่า จระเข้ ไดโนเสาร์ และหอยกาบคู่ จากลักษณะทางกายภาพของหินและซากดึกดำบรรพ์ที่พบบ่งชี้ว่าหมวดหินเสาขัวเกิดจากการสะสมตัวโดยกระบวนการทางน้ำโคลิ่งตัวในสภาพอากาศแบบกึ่งแห้งแล้งในยุคครีตเอเชียตอนต้น หินที่พบจึงมีสีแดงและมีชั้นคาลิเซ และแคลกริต หรือชั้นเปลือกแข็งของเกลือแคลเซียมชนิดละลายน้ำได้กับหินกรวดมน และซิลิคริต ซึ่งเป็นทรายและกรวดที่เชื่อมประสานกันด้วยซิลิกาจนเป็นมวลแข็ง (ภาพที่ 3.2-2)

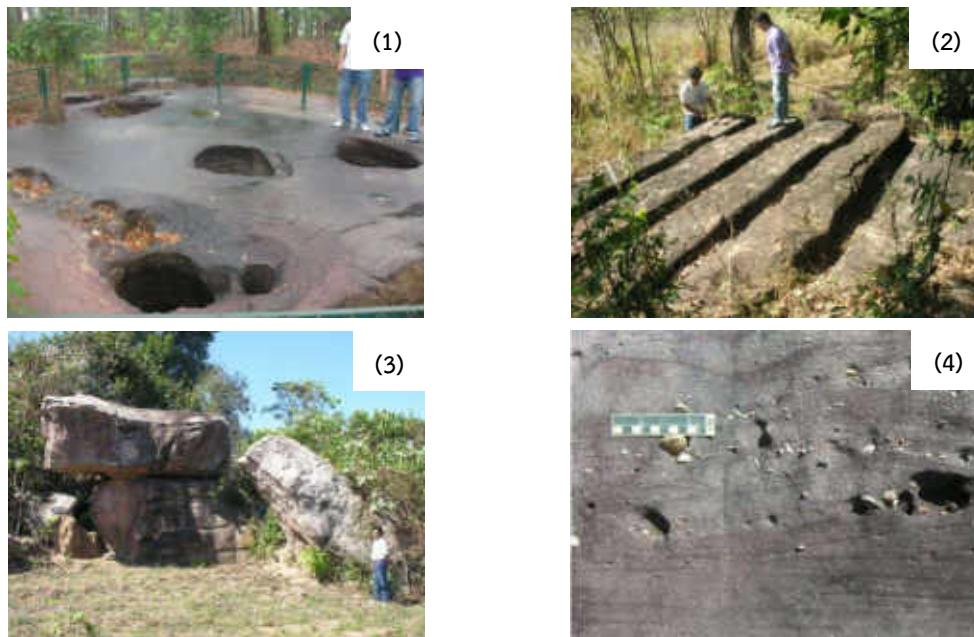
ภาพที่ 3.2-3 ลักษณะของหมวดหินภูพานที่พบบริเวณอำเภอลำทะเมนชัย และอำเภอบ้านกรวด จังหวัดบุรีรัมย์

- (1) ลักษณะของหมวดหินภูพาน บริเวณแหล่งหินหลุม (กุมภลักษณ์) บ้านสันติสุข ตำบลสำโรงใหญ่ อำเภอลำทะเมนชัย จังหวัดบุรีรัมย์ ที่พิกัด (0267919E/1583285N, 5537 I)
- (2) ลักษณะของหมวดหินภูพาน บริเวณวัดป่าธรรมศีลาราม ตำบลปราสาท อำเภอบ้านกรวด จังหวัดบุรีรัมย์ ที่พิกัด (0293697E/1588809N, 5637 IV)
- (3) ลักษณะของหมวดหินภูพาน บริเวณพิกัดที่ (0293697E/1588809N, 5637 IV)
- (4) ลักษณะของหมวดหินภูพาน บริเวณพิกัดที่ (0293360E/1586444N, 5637 IV)

3. **หมวดหินภูพาน (Kpp)** ประกอบด้วย หินทราย และหินกรวดมน สีเทาขาว สีเหลืองจาง สีขาวปนเหลืองส้ม ขนาดเม็ดทรายหยาบปานกลางถึงหยาบ การคัดขนาดไม่ดี เม็ดทรายค่อนข้างเหลี่ยม ขนาดเม็ดกรวดเล็กถึงปานกลาง เนื้อแน่น แข็ง แสดงลักษณะเป็นชั้น และชั้นเฉียงระดับ จังหวัดบุรีรัมย์พบหมวดหินภูพานในลักษณะพลาไคโนไลต์ เช่น บริเวณแหล่งหินกุ่มภักษ์ บ้านสันติสุข ตำบลสำโรงใหญ่ อำเภอลำทะเมนชัย และบริเวณวัดป่าธรรมศิลาราม ตำบลปราสาท อำเภอบ้านกรวดจากลักษณะทางกายภาพของหินบ่งชี้ได้ว่าหมวดหินภูพานเกิดสะสมตัวโดยกระบวนการธารประสานสายและทางน้ำโคลิ่งตัวที่มีปริมาณและความแรงของน้ำสูง ประกอบสภาพอากาศค่อนข้างร้อนชื้นถึงกึ่งแห้งแล้ง ในยุคครีตเอเชียตอนต้น (ภาพที่ 3.2-3)

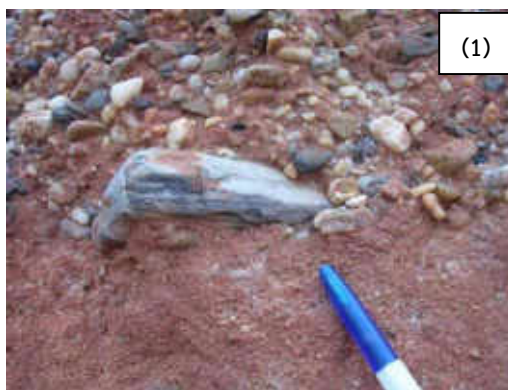
ภาพที่ 3.2-5 ลักษณะตะกอนตะพัก (Qt) บริเวณตำบลคูเมือง อำเภอนิคมพัฒนา จังหวัดบุรีรัมย์

ตะกอนตะพัก (Qt) บริเวณตำบลคูเมือง อำเภอนิคมพัฒนา จังหวัดบุรีรัมย์
ที่พิกัด (0282500E/1676650N, 5639 IV)

- ตะกอนตะพักลำนํ้ามูล (Qt1): ประกอบด้วย กรวด ศิลาแลง ไม้กลายเป็นหิน และ อุลกกลมณี ปิดทับด้วยชั้นตะกอนกึ่งแข็งของทรายปนทรายแป้ง มีสีแดงและสีเหลือง แผ่กระจาย บริเวณฝั่งทาง ทิศใต้ของแม่น้ำมูลตั้งแต่อำเภอนิคมพัฒนา อำเภอนิคมพัฒนา จังหวัดนครราชสีมา ต่อเนื่องจนถึงอำเภอนิคมพัฒนา และ อำเภอนิคมพัฒนา โดยบริเวณอำเภอนิคมพัฒนาจะเป็นชั้นกรวดปนศิลาแลง (ภาพที่ 3.2-5) และไม้กลายเป็นหิน มีลักษณะ คล้ายถูกรอยเลื่อนขนาดเล็กตัดผ่าน (ภาพที่ 3.2-6) ภายในท่าอากาศยานบุรีรัมย์ พบเป็นเนินตะพัก ประกอบด้วย ชั้นกรวดปนศิลาแลงปิดทับด้วยชั้นทรายเม็ดละเอียดปนทรายแป้ง เนื้อร่วนซุย สีน้ำตาลแดง พบชั้นส่วนไม้ กลายเป็นหินฝังอยู่ในชั้นกรวด (ภาพที่ 3.2-7)
- ตะกอนตะพักลำนํ้ามาศ (Qt2): พบบริเวณพื้นที่เนินเตี้ยทางทิศตะวันตกของ ลำนํ้ามาศเขตอำเภอนิคมพัฒนาต่อเนื่องขึ้นมาถึงอำเภอนิคมพัฒนา และอำเภอนิคมพัฒนา ครอบคลุมพื้นที่ประมาณ 150 ตารางกิโลเมตร ตะกอนประกอบด้วย ทรายร่อน ดินเหนียว และลูกรัง

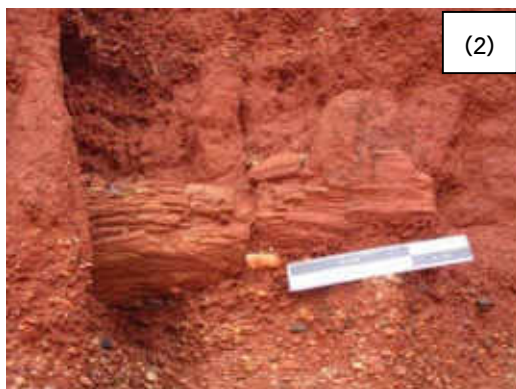
ภาพที่ 3.2-6 ลักษณะไม้กลายเป็นหินที่ถูกรอยเลื่อนขนาดเล็กตัดผ่านในชั้นกรวด (Qt)
บริเวณตำบลคูเมือง อำเภอคูเมือง จังหวัดบุรีรัมย์ <<กลับไปยังสารบัญ

ไม้กลายเป็นหินที่ถูกรอยเลื่อนขนาดเล็กตัดผ่านในชั้นกรวด (Qt)
บริเวณตำบลคูเมือง อำเภอคูเมือง จังหวัดบุรีรัมย์
ที่พิกัด (0282500E/1676650N, 5639 IV)

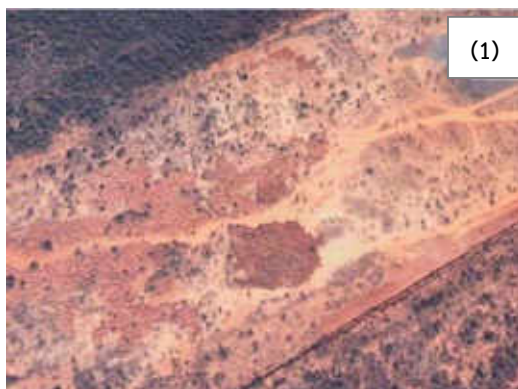
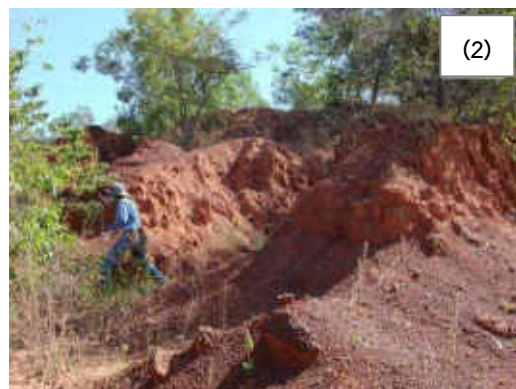
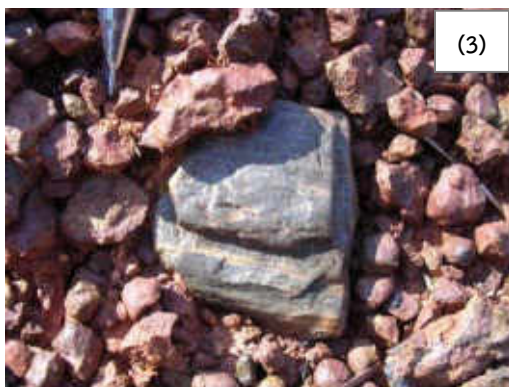
ภาพที่ 3.2-7 ลักษณะตะกอนตะกอนน้ำมูล บริเวณท่าอากาศยานบุรีรัมย์ ตำบลร่อนทอง อำเภอสตึก จังหวัดบุรีรัมย์
<<กลับไปยังสารบัญ

- (1)-(3) ลักษณะตะกอนตะกอนน้ำมูลภายในบริเวณท่าอากาศยานบุรีรัมย์ ตำบลร่อนทอง อำเภอสตึก จังหวัดบุรีรัมย์
- (1) ภาพจากดาวเทียมแสดงพื้นที่ของหน่วยตะกอนตะกอนน้ำมูล (Qt1)
 - (2) ตะกอนที่ยังไม่แข็งตัวของหน่วยตะกอนตะกอนน้ำมูล (Qt1) ประกอบด้วย ชั้นกรวดปน laterite ปิดทับด้วยชั้นทราย เม็ดละเอียดปนทรายแป้ง สีน้ำตาลแดง
 - (3) ชิ้นส่วนไม้กลายเป็นหินที่พบปนอยู่ในชั้น laterite ปนกรวด

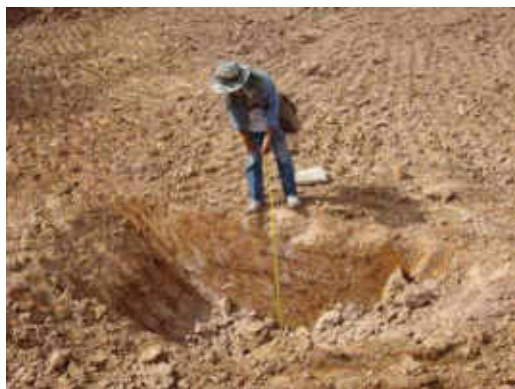
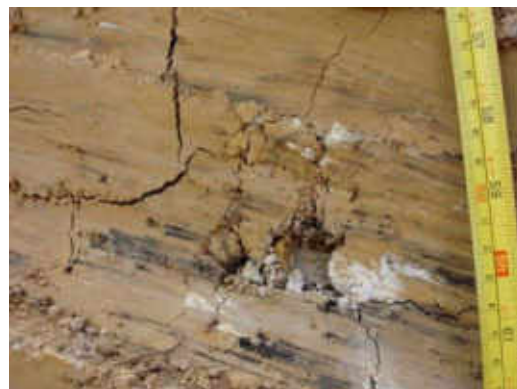
ภาพที่ 3.2-8 ลักษณะตะกอนดินเหนียว เม็ดแคลไซต์ (สีขาว) และแมงกานีส (สีดำ) ของหน่วยตะกอนน้ำพา (Qa) ของลำน้ำมาศ บริเวณบ้านโคกเพชร ตำบลขำนิ อำเภอลำปลายมาศ จังหวัดบุรีรัมย์ <<กลับไปยังสารบัญ

ตะกอนดินเหนียวของหน่วยตะกอนน้ำพา (Qa)
ที่พิกัด (0263127E/1637555N)

ลักษณะเม็ดแคลไซต์ (สีขาว) และแมงกานีส (สีดำ)
ของหน่วยตะกอนน้ำพา (Qa) ที่พิกัด (0263127E/1637555N)

- หน่วยตะกอนน้ำพา ประกอบด้วย ตะกอนขนาดทราย ทรายแป้ง และดินเหนียว ซึ่งสะสมตัวบริเวณที่ราบน้ำท่วมถึงของลำน้ำสายหลัก ได้แก่ ลำน้ำมาศ ลำตะโค่ง และลำน้ำสาขา ได้แก่ ห้วยจรเข้มาก และห้วยตลาด จากข้อมูลการสำรวจตะกอนน้ำพาของลำน้ำมาศบริเวณบ้านโคกเพชร ตำบลขำนิ อำเภอลำปลายมาศ พบเป็นชั้นตะกอนดินเหนียวสีน้ำตาล ค่อนข้างหนา (ภาพที่ 3.2-8) เนื้อดินพบเม็ดแคลไซต์สีขาว และแมงกานีสสีดำปะปนอยู่ (ภาพที่ 3.2-8) และบริเวณบ้านหนองโดนน้อย ตำบลหนองโดน อำเภอลำปลายมาศ พบว่าที่ความลึก 0.0-0.3 เมตร เป็นชั้นดินบน ที่ความลึก 0.3-0.9 เมตร เป็นดินเหนียวปนทรายแป้ง สีน้ำตาลอมเทา เนื้อแน่น และที่ความลึก 3.5-4.2 เมตร เป็นดินเหนียว สีเทาจาก เนื้อแน่น

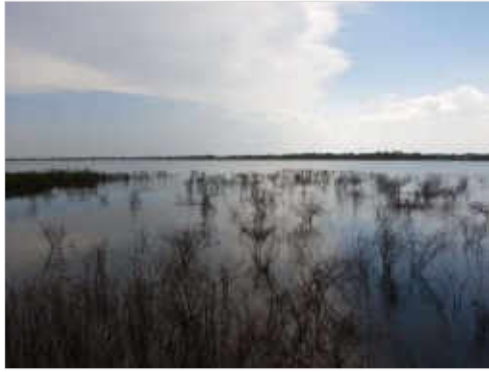
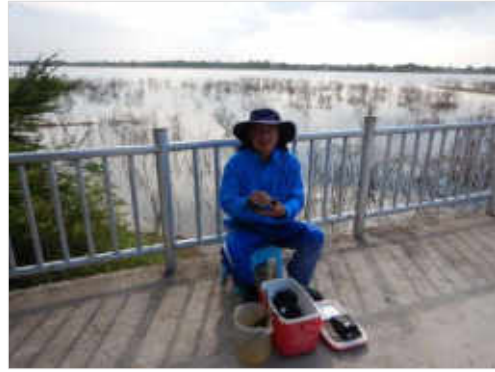
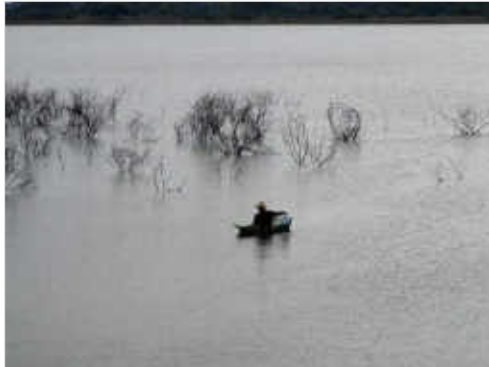
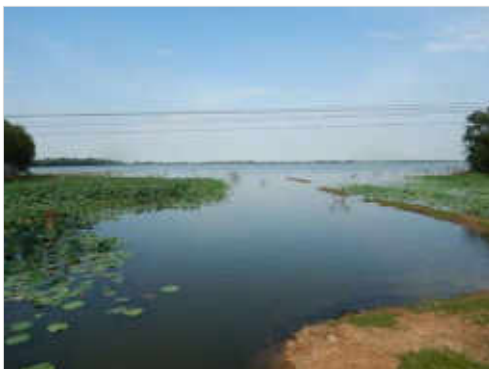
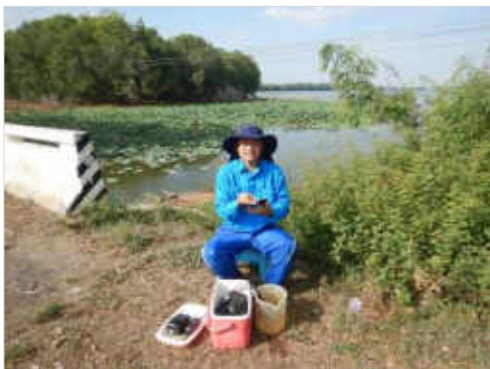
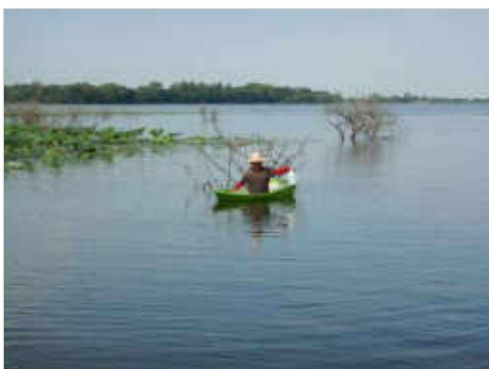
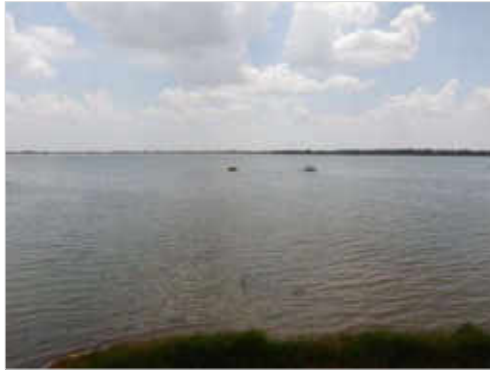
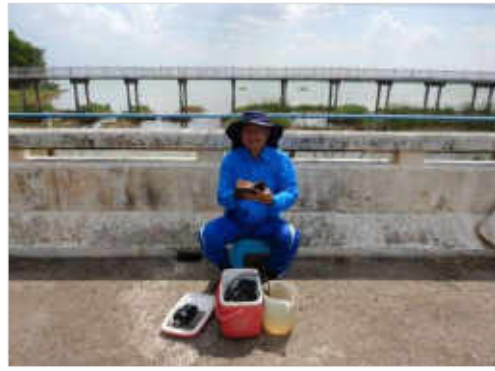
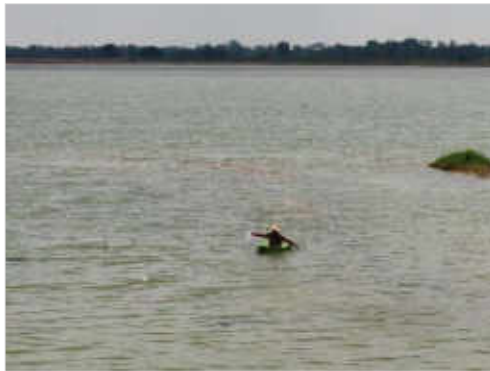
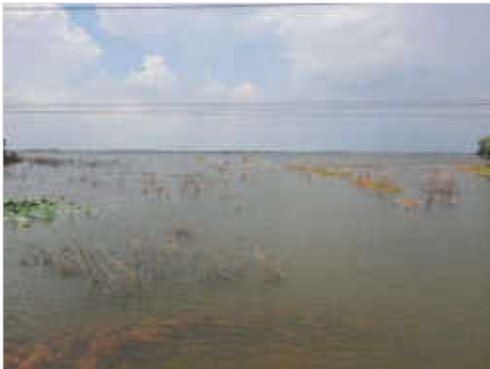
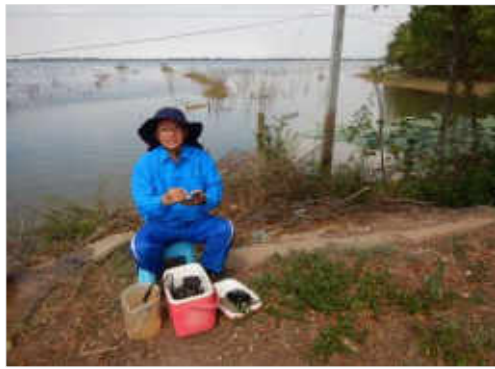
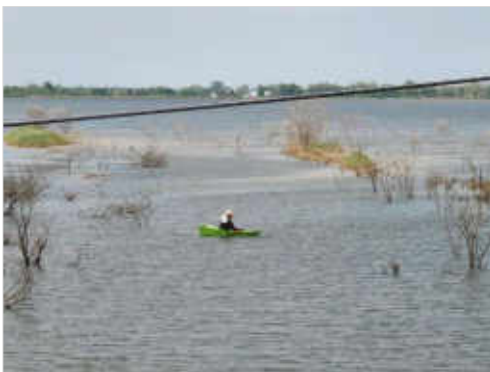
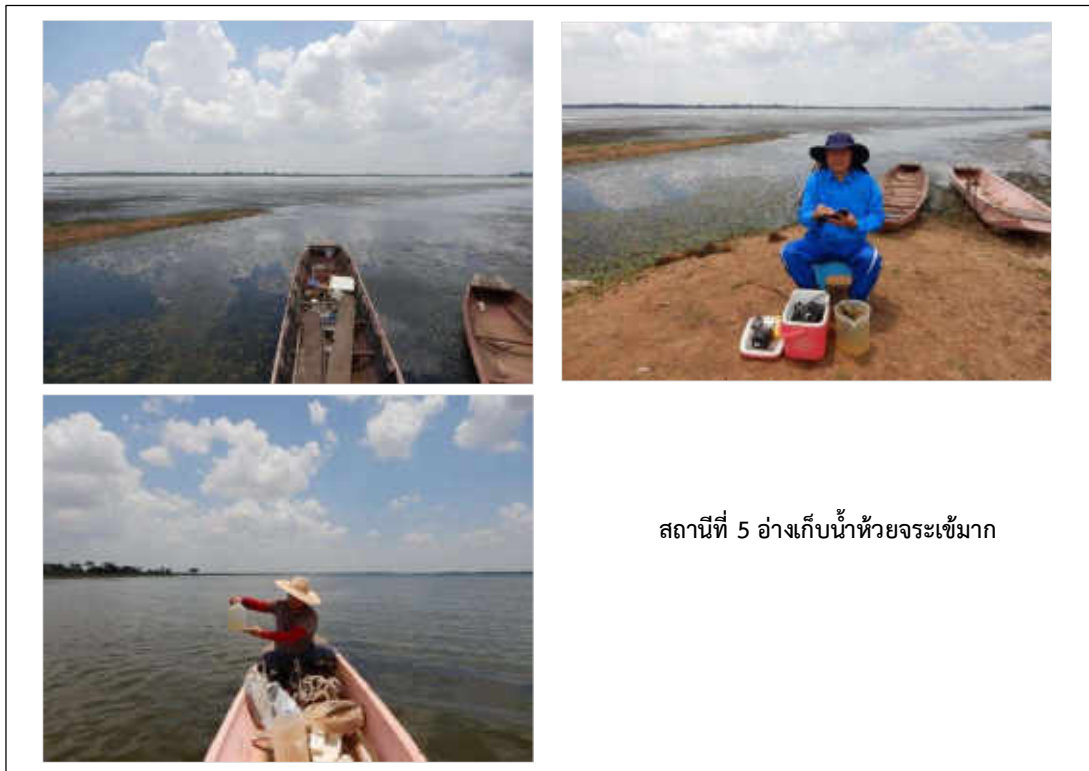
ภาพที่ 3.2-10 การเก็บตัวอย่างน้ำผิวดิน (วันที่ 3 มิถุนายน พ.ศ. 2566 : ฤดูฝน) <<กลับไปยังสารบัญ

สถานีที่ 1 อ่างเก็บน้ำห้วยตลาด
กม.13+686 (ด้านขวาทาง)

สถานีที่ 2 อ่างเก็บน้ำห้วยตลาด
กม.13+686 (ด้านซ้ายทาง)

สถานีที่ 3 อ่างเก็บน้ำห้วยตลาด
กม.14+234 (ด้านขวาทาง)

สถานีที่ 4 อ่างเก็บน้ำห้วยตลาด
กม.14+234 (ด้านซ้ายทาง)

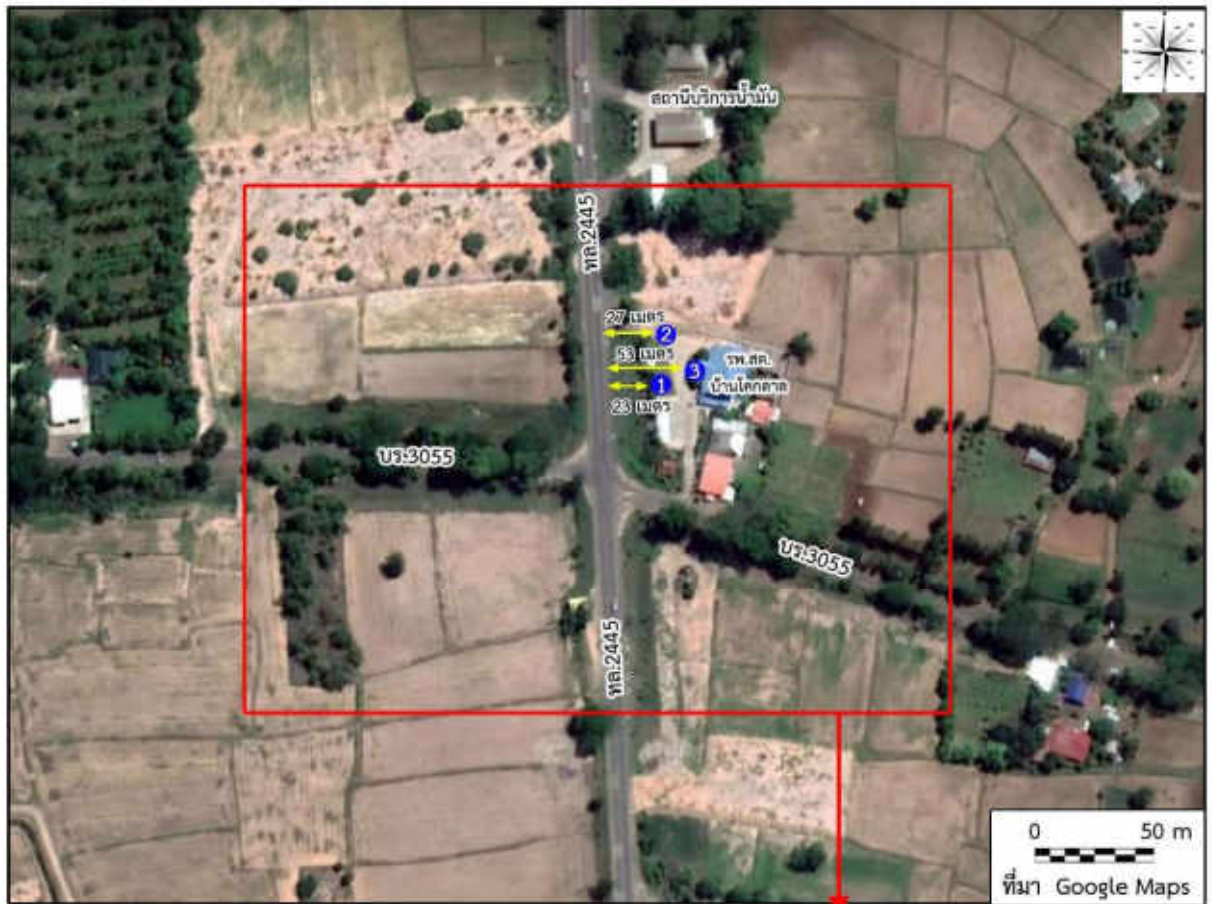
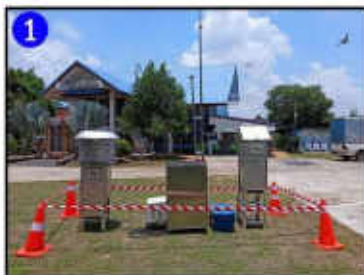
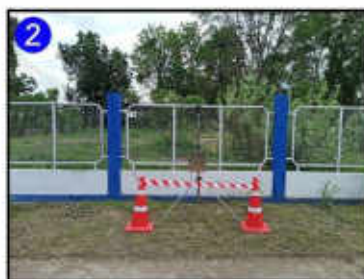
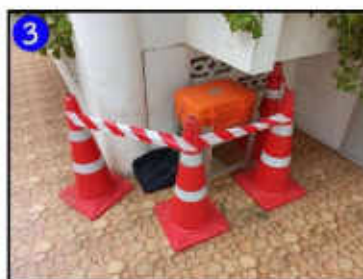
รูปที่ 3.2-20 ผังจุดตรวจวัดคุณภาพอากาศ ระดับเสียง และความสั่นสะเทือน
สถานีที่ 1 โรงพยาบาลส่งเสริมสุขภาพตำบลบ้านโคกตาล <<กลับไปยังสารบัญ

TSP, PM-10, Analyzer

Sound Level Meter

Vibration Meter

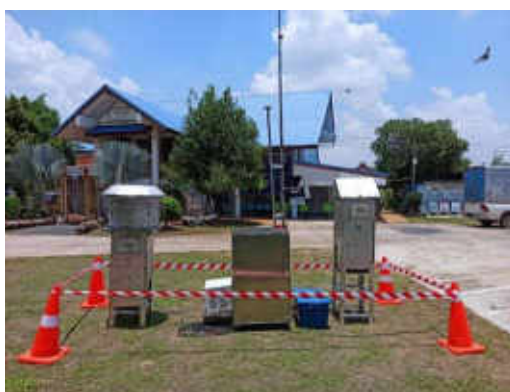
ภาพที่ 3.2-11 การตรวจวัดคุณภาพอากาศบริเวณโรงพยาบาลส่งเสริมสุขภาพตำบลบ้านโคกตาล
ระหว่างวันที่ 28 เมษายน - 2 พฤษภาคม พ.ศ. 2564 (ช่วงลมมรสุมตะวันตกเฉียงใต้) <<กลับไปยังสารบัญ

สถานีที่ 1 โรงพยาบาลส่งเสริมสุขภาพตำบลบ้านโคกตาล จากการตรวจวัดปริมาณ TSP (24 ชั่วโมง) มีค่าระหว่าง 0.094-0.131 mg/m³ ปริมาณ PM₁₀ (24 ชั่วโมง) มีค่าระหว่าง 0.039-0.065 mg/m³ ปริมาณ CO (1 ชั่วโมง) มีค่าระหว่าง 0.53-0.64 ppm ปริมาณ NO₂ (1 ชั่วโมง) มีค่าระหว่าง 0.0115-0.0160 ppm และปริมาณ THC มีค่าระหว่าง 2.34-2.56 ppm ดังภาพที่ 3.2-11

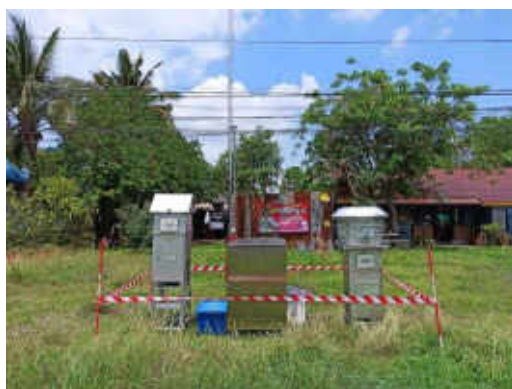
ภาพที่ 3.2-12 การตรวจวัดคุณภาพอากาศบริเวณชุมชนหมู่ 3 บ้านแย้สะแก
ระหว่างวันที่ 28 เมษายน - 2 พฤษภาคม พ.ศ. 2564 (ช่วงลมมรสุมตะวันตกเฉียงใต้) <<กลับไปยังสารบัญ

สถานีที่ 2 ชุมชนหมู่ 3 บ้านแย้สะแก จากการตรวจวัดปริมาณ TSP (24 ชั่วโมง) มีค่าระหว่าง 0.104-0.141 mg/m³ ปริมาณ PM₁₀ (24 ชั่วโมง) มีค่าระหว่าง 0.048-0.073 mg/m³ ปริมาณ CO (1 ชั่วโมง) มีค่าระหว่าง 0.55-0.67 ppm ปริมาณ NO₂ (1 ชั่วโมง) มีค่าระหว่าง 0.0166-0.0229 ppm และปริมาณ THC มีค่าระหว่าง 2.41-2.61 ppm ดังภาพที่ 3.2-12

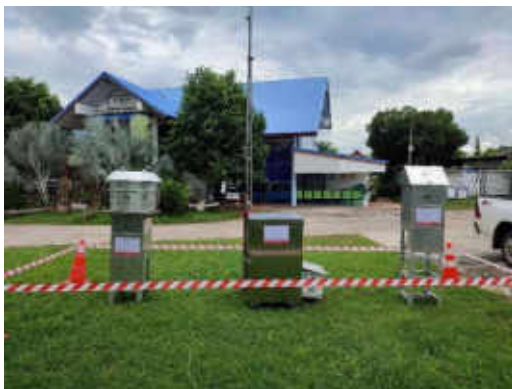
สถานีที่ 1 โรงพยาบาลส่งเสริมสุขภาพตำบลบ้านโคกตาล จากการตรวจวัดปริมาณ TSP (24 ชั่วโมง) มีค่าระหว่าง 0.063-0.078 mg/m³ ปริมาณ PM₁₀ (24 ชั่วโมง) มีค่าระหว่าง 0.024-0.036 mg/m³ ปริมาณ CO (1 ชั่วโมง) มีค่าระหว่าง 0.51-0.62 ppm ปริมาณ NO₂ (1 ชั่วโมง) มีค่าระหว่าง 0.0086-0.0093 ppm และปริมาณ THC มีค่าระหว่าง 2.41-2.46 ppm ดังภาพที่ 3.2-13

ภาพที่ 3.2-13 การตรวจวัดคุณภาพอากาศบริเวณโรงพยาบาลส่งเสริมสุขภาพตำบลบ้านโคกตาล
ระหว่างวันที่ 14-18 ตุลาคม พ.ศ. 2564 (ช่วงลมมรสุมตะวันออกเฉียงเหนือ) <<กลับไปยังสารบัญ

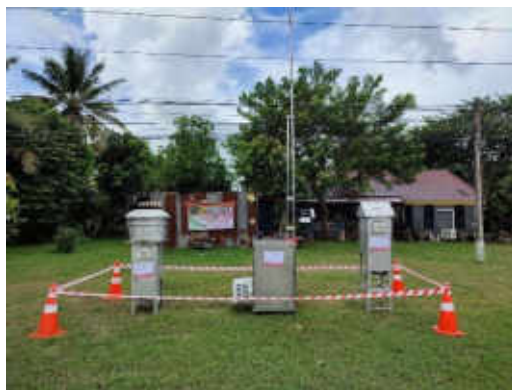
สถานีที่ 2 ชุมชนหมู่ 3 บ้านเยี่ยสะแก จากการตรวจวัดปริมาณ TSP (24 ชั่วโมง) มีค่าระหว่าง 0.063-0.072 mg/m³ ปริมาณ PM₁₀ (24 ชั่วโมง) มีค่าระหว่าง 0.027-0.030 mg/m³ ปริมาณ CO (1 ชั่วโมง) มีค่าระหว่าง 0.41-0.62 ppm ปริมาณ NO₂ (1 ชั่วโมง) มีค่าระหว่าง 0.0083-0.0099 ppm และปริมาณ THC มีค่าระหว่าง 2.39-2.48 ppm (ดังภาพที่ 3.2-14)

ภาพที่ 3.2-14 การตรวจวัดคุณภาพอากาศบริเวณชุมชนหมู่ 3 บ้านเยี่ยสะแก
ระหว่างวันที่ 14-18 ตุลาคม พ.ศ. 2564 (ช่วงลมมรสุมตะวันออกเฉียงเหนือ) <<กลับไปยังสารบัญ

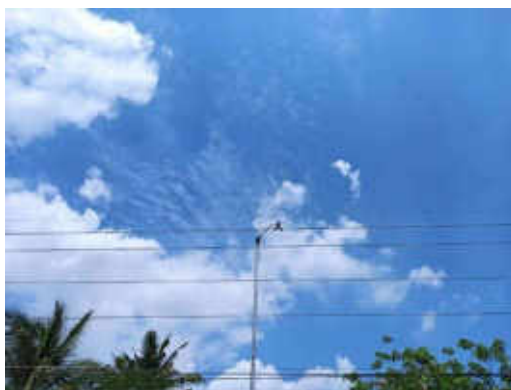
สถานีที่ 2 ชุมชนหมู่ 3 บ้านเย้ายสะแก พบว่าความเร็วลมส่วนใหญ่เป็นลมที่มีความเร็วลมอยู่ในช่วง 0.4-0.8 เมตร/วินาที คิดเป็นร้อยละ 35.00 ของลมทั้งหมด รองลงมาเป็นลมที่มีความเร็วลมอยู่ในช่วง 0.8-1.2 เมตร/วินาที คิดเป็นร้อยละ 24.17 และความเร็วลมอยู่ในช่วง 1.2-1.6 เมตร/วินาที คิดเป็นร้อยละ 10.73 จากการตรวจวัดตลอดระยะเวลา 5 วัน พบสถานะลมสงบ (CALMS) ร้อยละ 24.17 โดยมีทิศทางลมส่วนใหญ่พัดมาจากทางด้านทิศเหนือ (N) คิดเป็นร้อยละ 21.98 รองลงมาเป็นลมที่พัดมาจากทิศตะวันตกเฉียงเหนือค่อนไปทางทิศเหนือ (NNW) คิดเป็นร้อยละ 15.39 ลมที่พัดมาจากทิศตะวันออกเฉียงเหนือค่อนไปทางทิศเหนือ (NNE) คิดเป็นร้อยละ 10.99 ลมที่พัดมาจากทิศตะวันออกเฉียงเหนือค่อนไปทางทิศตะวันออก (ENE) คิดเป็นร้อยละ 9.89 และเป็นลมที่พัดมาจากทิศตะวันออก (E) คิดเป็นร้อยละ 8.80 ดังภาพที่ 3.2-16 และรูปที่ 3.2-24

ภาพที่ 3.2-16 การตรวจวัดความเร็วและทิศทางลมบริเวณชุมชนหมู่ 3 บ้านเย้ายสะแก
ระหว่างวันที่ 28 เมษายน - 2 พฤษภาคม พ.ศ. 2564 (ช่วงลมมรสุมตะวันตกเฉียงใต้) <<กลับไปยังสารบัญ

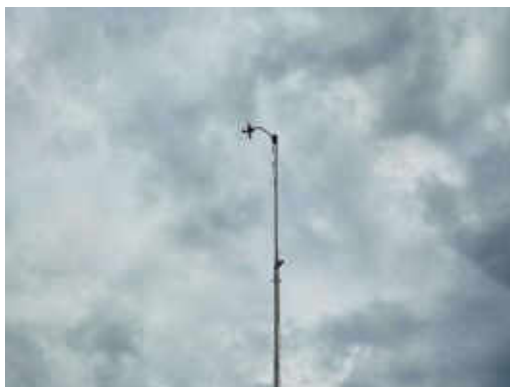
สถานีที่ 1 โรงพยาบาลส่งเสริมสุขภาพตำบลบ้านโคกตาล พบว่าความเร็วลมส่วนใหญ่เป็นลมที่มีความเร็วลมอยู่ในช่วง 0.4-0.8 เมตร/วินาที คิดเป็นร้อยละ 40.00 ของลมทั้งหมด รองลงมาเป็นลมที่มีความเร็วลมอยู่ในช่วง 0.8-1.2 เมตร/วินาที คิดเป็นร้อยละ 18.33 และความเร็วลมอยู่ในช่วง 1.2-1.6 เมตร/วินาที คิดเป็นร้อยละ 11.67 จากการตรวจวัดตลอดระยะเวลา 5 วัน พบสถานะลมสงบ (CALMS) ร้อยละ 21.67 โดยมีทิศทางลมส่วนใหญ่พัดมาจากทางด้านทิศตะวันออกเฉียงเหนือ (NE) คิดเป็นร้อยละ 23.40 รองลงมาเป็นลมที่พัดมาจากทิศตะวันออกเฉียงใต้ค่อนไปทางตะวันออก (ESE) คิดเป็นร้อยละ 14.89 ลมที่พัดมาจากทิศเหนือ (N) และลมที่พัดมาจาก

ทิศตะวันออกเฉียงเหนือค่อนไปทางทิศเหนือ (NNE) คิดเป็นร้อยละ 9.57 เท่ากัน และลมที่พัดมาจากทิศตะวันออกเฉียงใต้ (SE) คิดเป็นร้อยละ 8.51 ดังภาพที่ 3.2-17 และรูปที่ 3.2-25

ภาพที่ 3.2-17 การตรวจวัดความเร็วและทิศทางลมบริเวณโรงพยาบาลส่งเสริมสุขภาพตำบลบ้านโคกศาล
ระหว่างวันที่ 14-18 ตุลาคม พ.ศ. 2564 (ช่วงลมมรสุมตะวันออกเฉียงเหนือ) <<กลับไปยังสารบัญ

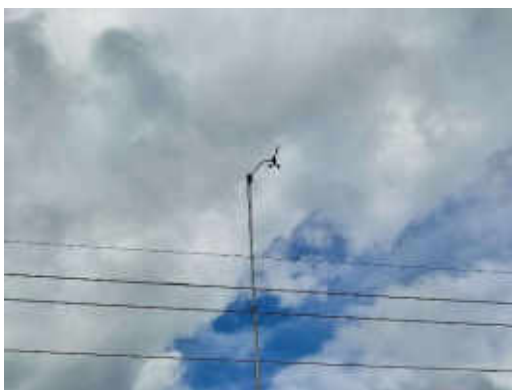
ภาพที่ 3.2-18 การตรวจวัดความเร็วและทิศทางลมบริเวณชุมชนหมู่ 3 บ้านเย้ายสะแก
ระหว่างวันที่ 14-18 ตุลาคม พ.ศ. 2564 (ช่วงลมมรสุมตะวันออกเฉียงเหนือ) <<กลับไปยังสารบัญ

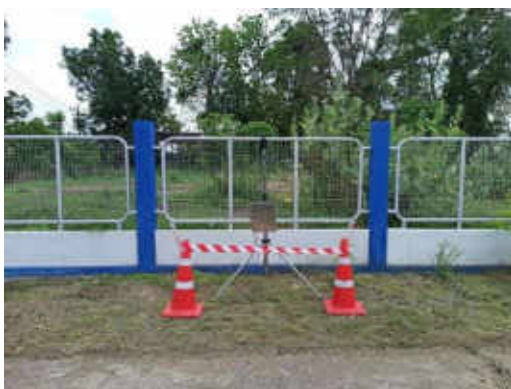
สถานีที่ 1 โรงพยาบาลส่งเสริมสุขภาพตำบลบ้านโคกตาล ผลการตรวจวัดระดับเสียง พบว่าระดับเสียงเฉลี่ย 24 ชั่วโมง (L_{eq} 24 hr) มีค่าอยู่ในช่วง 57.6-58.2 เดซิเบลเอ ระดับเสียงกลางวันกลางคืน (L_{dn}) มีค่าอยู่ในช่วง 61.3-62.2 เดซิเบลเอ และระดับเสียงสูงสุด (L_{max}) มีค่าเท่ากับ 91.6 เดซิเบลเอ ดังภาพที่ 3.2-19

ภาพที่ 3.2-19 การตรวจวัดระดับเสียงบริเวณโรงพยาบาลส่งเสริมสุขภาพตำบลบ้านโคกตาล
ระหว่างวันที่ 28 เมษายน - 2 พฤษภาคม พ.ศ. 2564 <<กลับไปยังสารบัญ

จากผลการตรวจวัดระดับเสียง ทั้ง 2 สถานี เมื่อพิจารณาผลการตรวจวัดระดับเสียง 24 ชั่วโมง (L_{eq} 24 hr) และค่าระดับเสียงสูงสุด (L_{max}) เทียบกับค่ามาตรฐานตามประกาศคณะกรรมการสิ่งแวดล้อมแห่งชาติ ฉบับที่ 15 (พ.ศ. 2540) ซึ่งกำหนดระดับเสียง 24 ชั่วโมง (L_{eq} 24 hr) ไม่เกิน 70 เดซิเบลเอ และค่าระดับเสียงสูงสุด (L_{max}) ไม่เกิน 115 เดซิเบลเอ พบว่า ระดับเสียง 24 ชั่วโมง (L_{eq} 24 hr) และค่าระดับเสียงสูงสุด (L_{max}) เป็นไปตามเกณฑ์มาตรฐาน ทั้ง 2 สถานี

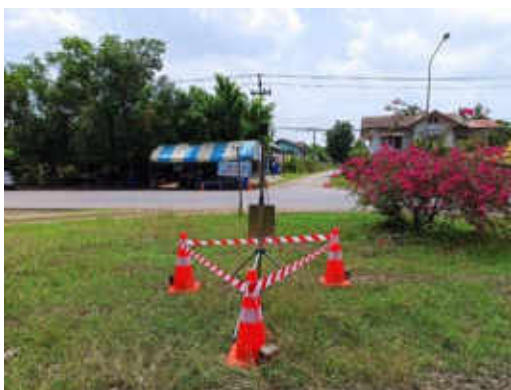
สถานีที่ 2 ชุมชนหมู่ 3 บ้านเย้าสะแก ผลการตรวจวัดระดับเสียง พบว่า ระดับเสียงเฉลี่ย 24 ชั่วโมง (L_{eq} 24 hr) มีค่าอยู่ในช่วง 65.3-65.8 เดซิเบลเอ มีค่าอยู่ในช่วง 67.9-68.4 เดซิเบลเอ ระดับเสียงกลางวันกลางคืน (L_{dn}) มีค่าอยู่ในช่วง 67.4-67.8 เดซิเบลเอ และระดับเสียงสูงสุด (L_{max}) มีค่าเท่ากับ 98.2 เดซิเบลเอ ดังภาพที่ 3.2-20

ภาพที่ 3.2-20 การตรวจวัดระดับเสียงบริเวณชุมชนหมู่ 3 บ้านเย้าสะแก
ระหว่างวันที่ 28 เมษายน - 2 พฤษภาคม พ.ศ. 2564 <<กลับไปยังสารบัญ

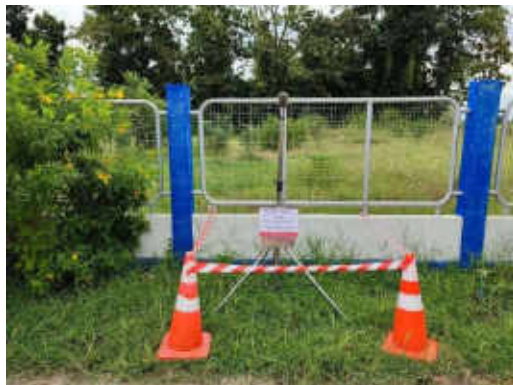
สถานีที่ 1 โรงพยาบาลส่งเสริมสุขภาพตำบลบ้านโคกตาล ผลการตรวจวัดระดับเสียง พบว่า ระดับเสียงเฉลี่ย 24 ชั่วโมง (L_{eq} 24 hr) มีค่าอยู่ในช่วง 56.6-58.9 เดซิเบลเอ ระดับเสียงกลางวันกลางคืน (L_{dn}) มีค่าอยู่ในช่วง 60.7-62.5 เดซิเบลเอ และระดับเสียงสูงสุด (L_{max}) มีค่าเท่ากับ 88.8 เดซิเบลเอ ดังภาพที่ 3.2-21

ภาพที่ 3.2-21 การตรวจวัดระดับเสียงบริเวณโรงพยาบาลส่งเสริมสุขภาพตำบลบ้านโคกตาล
ระหว่างวันที่ 14-18 ตุลาคม พ.ศ. 2564 <<กลับไปยังสารบัญ

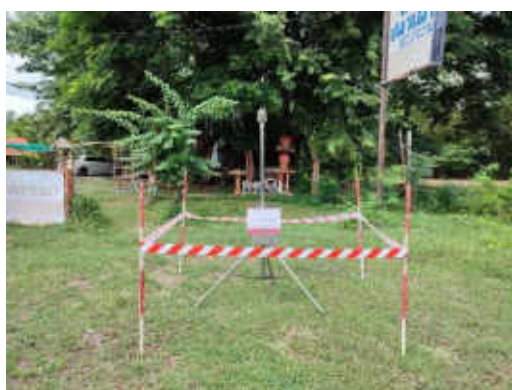
สถานีที่ 2 ชุมชนหมู่ 3 บ้านเยี่ยสะแก ผลการตรวจวัดระดับเสียง พบว่า ระดับเสียงเฉลี่ย 24 ชั่วโมง (L_{eq} 24 hr) มีค่าอยู่ในช่วง 65.5-66.6 เดซิเบลเอ ระดับเสียงกลางวันกลางคืน (L_{dn}) มีค่าอยู่ในช่วง 68.4-69.2 เดซิเบลเอ และระดับเสียงสูงสุด (L_{max}) มีค่าเท่ากับ 104.7 เดซิเบลเอ ดังภาพที่ 3.2-22

ภาพที่ 3.2-22 การตรวจวัดระดับเสียงบริเวณชุมชนหมู่ 3 บ้านเยี่ยสะแก
ระหว่างวันที่ 14-18 ตุลาคม พ.ศ. 2564 <<กลับไปยังสารบัญ

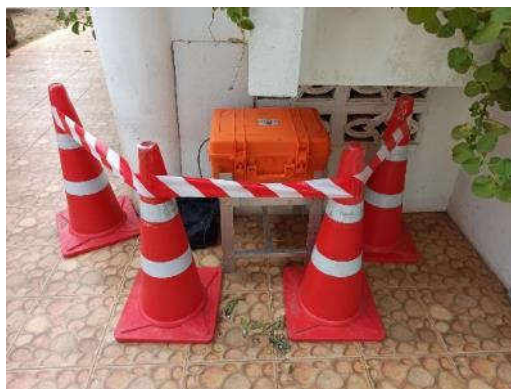
สถานีที่ 1 โรงพยาบาลส่งเสริมสุขภาพตำบลบ้านโคกตาล ความสั่นสะเทือนที่ตรวจวัดได้ส่วนใหญ่เกิดจากการสัญจรของรถยนต์และรถบรรทุก โดยระดับความสั่นสะเทือน ค่าความเร็วอนุภาคสูงสุดตามแนวตั้ง (Vertical) เท่ากับ 0.434 มิลลิเมตร/วินาที ความถี่ 1.8 เฮิรตซ์ เมื่อเปรียบเทียบกับเกณฑ์เสนอแนะของ Richter และ Meiser พบว่าอยู่ในระดับที่รู้สึกได้ถึงความสั่นสะเทือน และมีค่าเป็นไปตามเกณฑ์มาตรฐาน ตามประกาศคณะกรรมการสิ่งแวดล้อมแห่งชาติ ฉบับที่ 37 (พ.ศ. 2553) เรื่อง กำหนดมาตรฐานความสั่นสะเทือนเพื่อป้องกันผลกระทบต่ออาคารประเภทที่ 2 ดังภาพที่ 3.2-23

ภาพที่ 3.2-23 การตรวจวัดความสั่นสะเทือนบริเวณโรงพยาบาลส่งเสริมสุขภาพตำบลบ้านโคกตาล
ระหว่างวันที่ 28 เมษายน - 2 พฤษภาคม พ.ศ. 2564 <<กลับไปยังสารบัญ

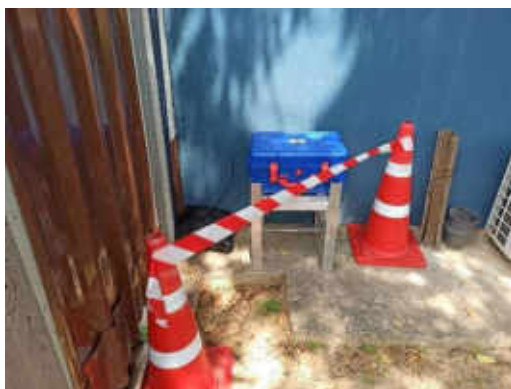
สถานีที่ 2 ชุมชนหมู่ 3 บ้านเย้าสะแก ความสั่นสะเทือนที่ตรวจวัดได้ส่วนใหญ่เกิดจากการสัญจรของรถยนต์และรถบรรทุก โดยระดับความสั่นสะเทือนค่าความเร็วอนุภาคสูงสุดตามแนวยาว (Longitudinal) เท่ากับ 0.993 มิลลิเมตร/วินาที ความถี่ 51.2 เฮิรต เมื่อเปรียบเทียบกับเกณฑ์เสนอแนะของ Richter และ Meiser พบว่าอยู่ในระดับที่รู้สึกได้ถึงความสั่นสะเทือน และมีค่าเป็นไปตามเกณฑ์มาตรฐานตามประกาศคณะกรรมการสิ่งแวดล้อมแห่งชาติ ฉบับที่ 37 (พ.ศ. 2553) เรื่อง กำหนดมาตรฐานความสั่นสะเทือนเพื่อป้องกันผลกระทบต่ออาคารประเภทที่ 2 ดังภาพที่ 3.2-24

ภาพที่ 3.2-24 การตรวจวัดความสั่นสะเทือนบริเวณชุมชนหมู่ 3 บ้านเย้าสะแก
ระหว่างวันที่ 28 เมษายน - 2 พฤษภาคม พ.ศ. 2564 <<กลับไปยังสารบัญ

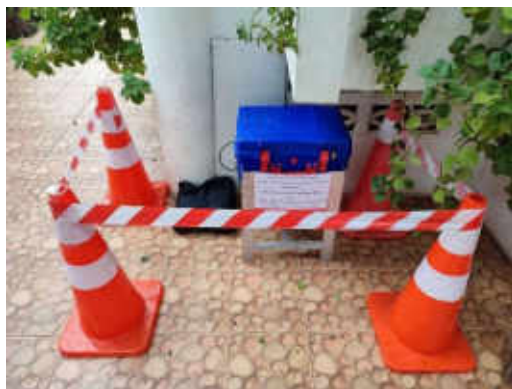
สถานีที่ 1 โรงพยาบาลส่งเสริมสุขภาพตำบลบ้านโคกตาล ความสั่นสะเทือนที่ตรวจวัดได้ส่วนใหญ่เกิดจากการสัญจรของรถยนต์และรถบรรทุก โดยระดับความสั่นสะเทือนค่าความเร็วอนุภาคสูงสุดตามแนวยาว (Longitudinal) เท่ากับ 0.662 มิลลิเมตร/วินาที ความถี่ >100.0 เฮิรต เมื่อเปรียบเทียบกับเกณฑ์เสนอแนะของ Richter และ Meiser พบว่าอยู่ในระดับที่รู้สึกได้ถึงความสั่นสะเทือน และมีค่าเป็นไปตามเกณฑ์มาตรฐานตามประกาศคณะกรรมการสิ่งแวดล้อมแห่งชาติ ฉบับที่ 37 (พ.ศ. 2553) เรื่อง กำหนดมาตรฐานความสั่นสะเทือนเพื่อป้องกันผลกระทบต่ออาคารประเภทที่ 2 ดังภาพที่ 3.2-25

ภาพที่ 3.2-25 การตรวจวัดความสั่นสะเทือนบริเวณโรงพยาบาลส่งเสริมสุขภาพตำบลบ้านโคกตาล
ระหว่างวันที่ 14-18 ตุลาคม พ.ศ. 2564 <<กลับไปยังสารบัญ

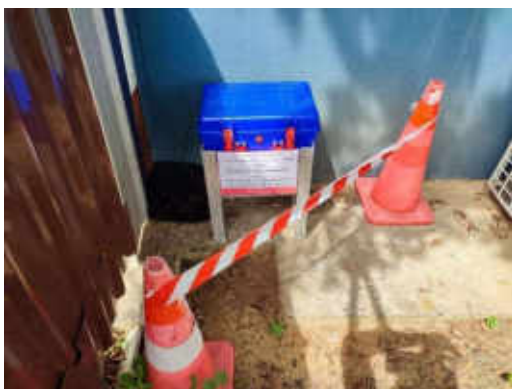
สถานีที่ 2 ชุมชนหมู่ 3 บ้านเย้ายสะแก ความสั่นสะเทือนที่ตรวจวัดได้ส่วนใหญ่เกิดจากการสัญจรของรถยนต์และรถบรรทุก โดยระดับความสั่นสะเทือนค่าความเร็วอนุภาคสูงสุดตามแนวยาว (Longitudinal) เท่ากับ 0.221 มิลลิเมตร/วินาที ความถี่ 85.3 เฮิร์ต เมื่อเปรียบเทียบกับเกณฑ์เสนอแนะของ Reichter และ Meiser พบว่าอยู่ในระดับที่รู้สึกได้ถึงความสั่นสะเทือน และมีค่าเป็นไปตามเกณฑ์มาตรฐานตามประกาศคณะกรรมการสิ่งแวดล้อมแห่งชาติ ฉบับที่ 37 (พ.ศ. 2553) เรื่อง กำหนดมาตรฐานความสั่นสะเทือนเพื่อป้องกันผลกระทบต่ออาคารประเภทที่ 2 ดังภาพที่ 3.2-26

ภาพที่ 3.2-26 การตรวจวัดความสั่นสะเทือนบริเวณชุมชนหมู่ 3 บ้านเย้ายสะแก
ระหว่างวันที่ 14-18 ตุลาคม พ.ศ. 2564 <<กลับไปยังสารบัญ

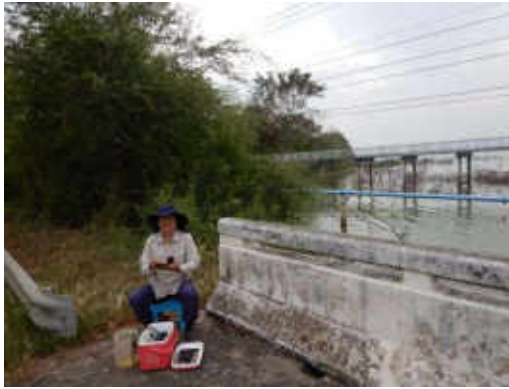
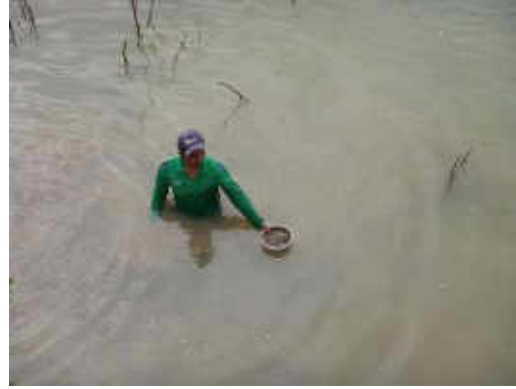
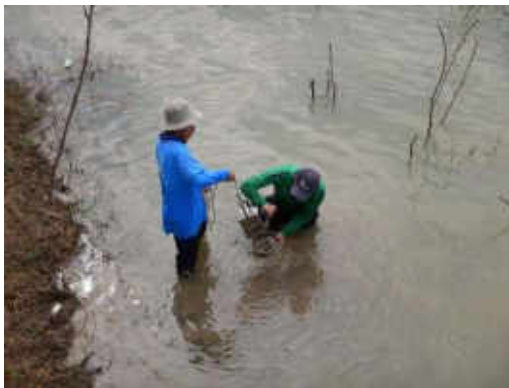
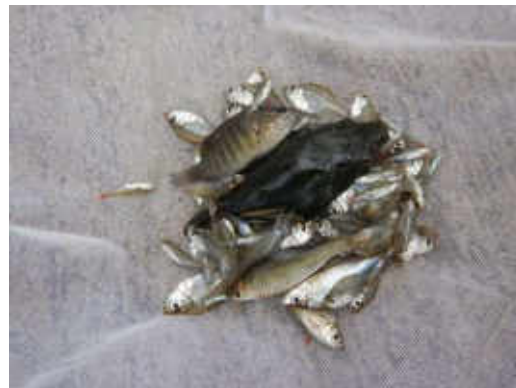
สถานที่ 1 อ่างเก็บน้ำห้วยตลาด กม.13+686 (ด้านขวาทาง)

ภาพที่ 3.3-3 การเก็บตัวอย่างนิเวศวิทยาทางน้ำ ครั้งที่ 1
เมื่อวันที่ 18 กุมภาพันธ์ พ.ศ. 2566 (ฤดูแล้ง) <<กลับไปยังสารบัญ

จากการสำรวจและเก็บตัวอย่างนิเวศวิทยาทางน้ำบริเวณอ่างเก็บน้ำห้วยตลาดและอ่างเก็บน้ำห้วยจรเข้มาก จำนวน 2 ครั้ง โดยครั้งที่ 1 เมื่อวันที่ 18 กุมภาพันธ์ พ.ศ. 2566 (ฤดูแล้ง) และครั้งที่ 2 เมื่อวันที่ 3 มิถุนายน พ.ศ. 2566 (ฤดูฝน) จำนวน 5 สถานี ซึ่งเป็นบริเวณเดียวกับสถานีเก็บตัวอย่างคุณภาพน้ำผิวดิน (ดังแสดงในภาพที่ 3.3-3 ถึงภาพที่ 3.3-4 และแสดงชนิดของพันธุ์ปลาแต่ละสถานี ดังภาคผนวก ก) โดยเก็บตัวอย่างแพลงก์ตอนพืช แพลงก์ตอนสัตว์ สัตว์หน้าดิน ปลา และพรรณไม้น้ำ ดังนี้

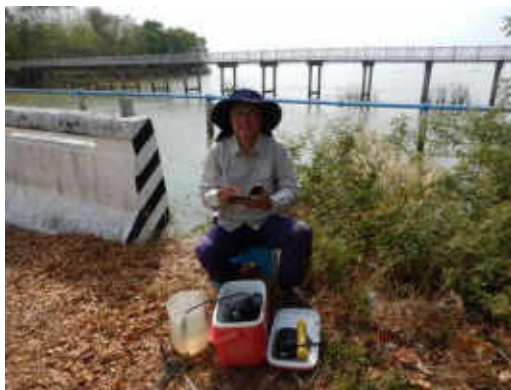
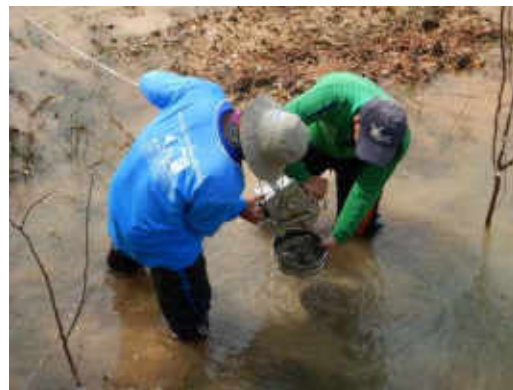
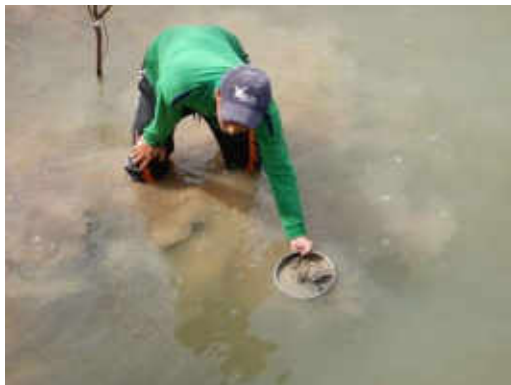
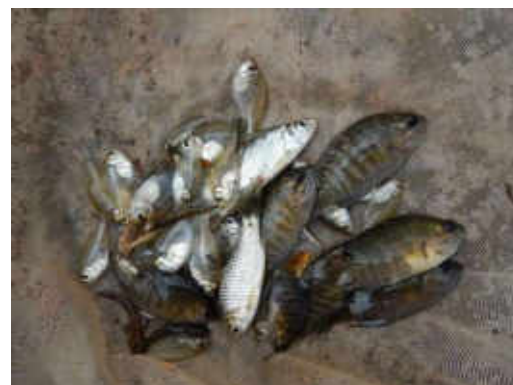
สถานีที่ 3 อ่างเก็บน้ำห้วยตลาด กม.14+234 (ด้านขวาทาง)

ภาพที่ 3.3-3 (ต่อ) การเก็บตัวอย่างนิเวศวิทยาทางน้ำ ครั้งที่ 1
เมื่อวันที่ 18 กุมภาพันธ์ พ.ศ. 2566 (ฤดูแล้ง) <<กลับไปยังสารบัญ

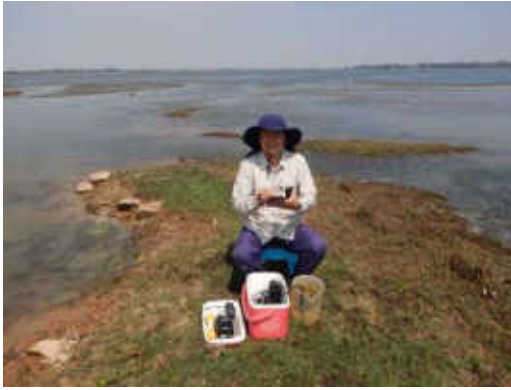
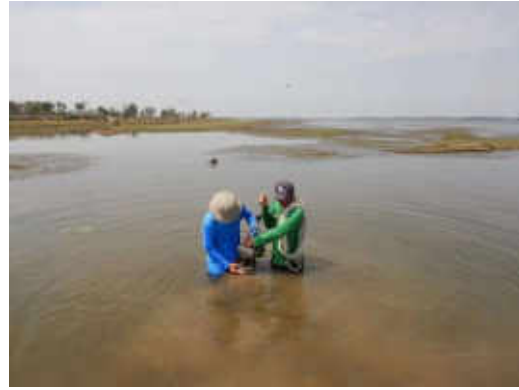
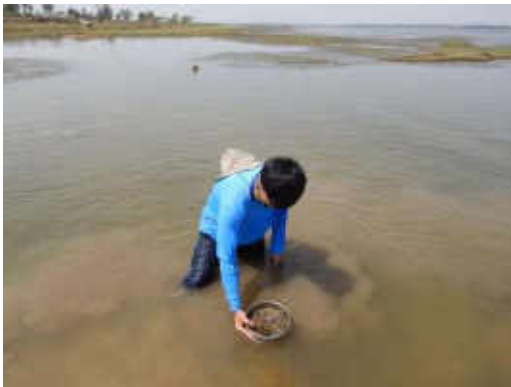
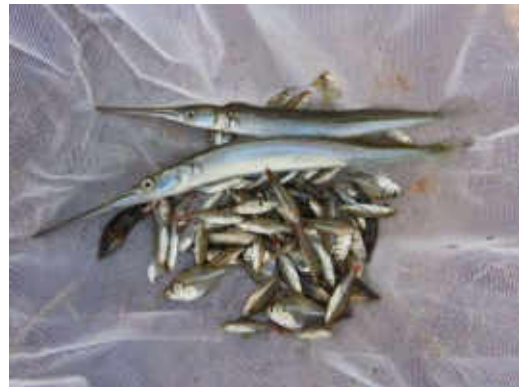
สถานีที่ 5 อ่างเก็บน้ำห้วยจระเข้มาก

ภาพที่ 3.3-3 (ต่อ) การเก็บตัวอย่างนิเวศวิทยาทางน้ำ ครั้งที่ 1
เมื่อวันที่ 18 กุมภาพันธ์ พ.ศ. 2566 (ฤดูแล้ง)

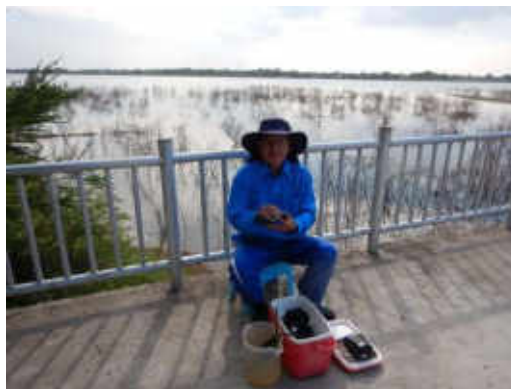
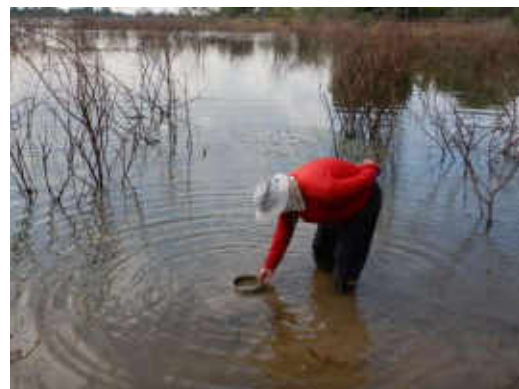
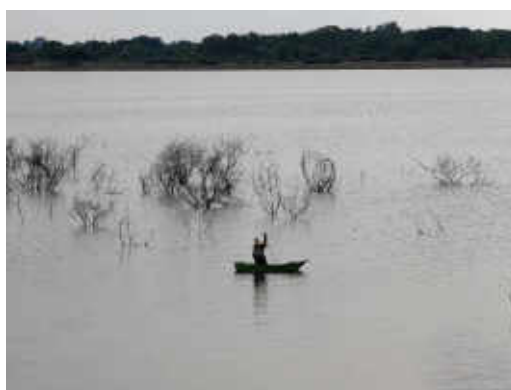
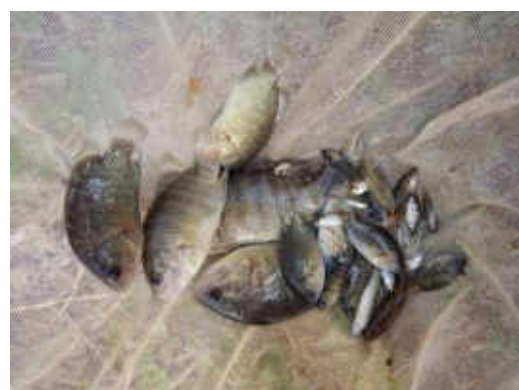
ภาพที่ 3.3-4 การเก็บตัวอย่างนิเวศวิทยาทางน้ำ ครั้งที่ 2
เมื่อวันที่ 3 มิถุนายน พ.ศ. 2566 (ฤดูฝน) <<กลับไปยังสารบัญ

สถานีที่ 1 อ่างเก็บน้ำห้วยตลาด กม.13+686 (ด้านขวาทาง)

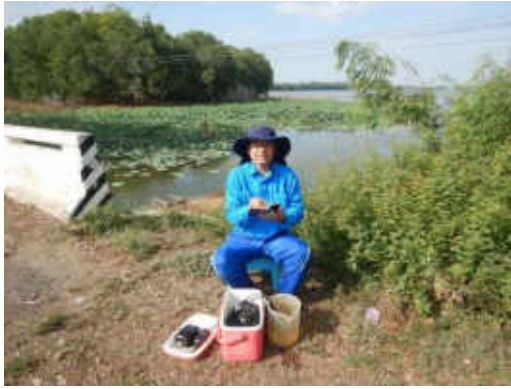
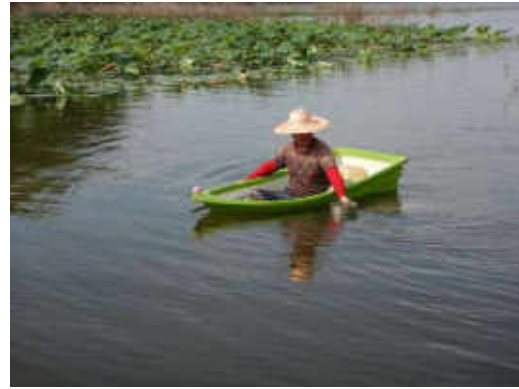
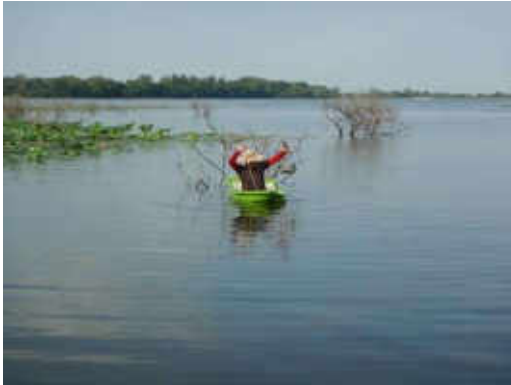
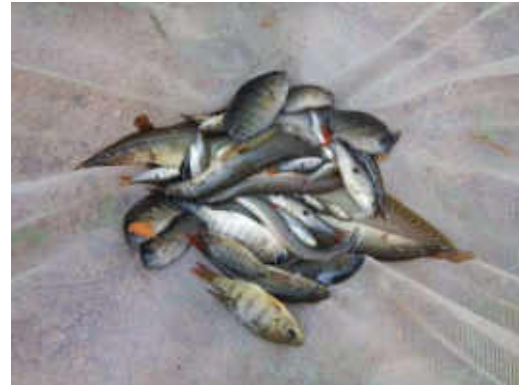
ภาพที่ 3.3-4 (ต่อ) การเก็บตัวอย่างนิเวศวิทยาทางน้ำ ครั้งที่ 2
เมื่อวันที่ 3 มิถุนายน พ.ศ. 2566 (ฤดูฝน) <<กลับไปยังสารบัญ

สถานที่ 2 อ่างเก็บน้ำห้วยตลาด กม.13+686 (ด้านซ้ายทาง)

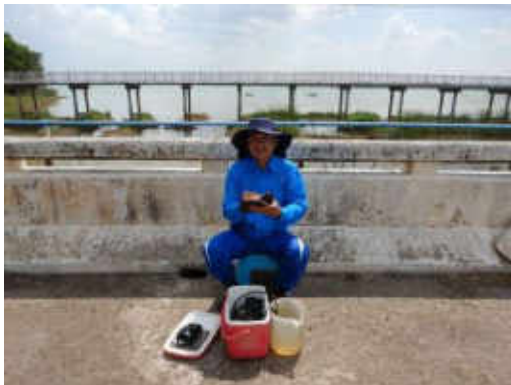
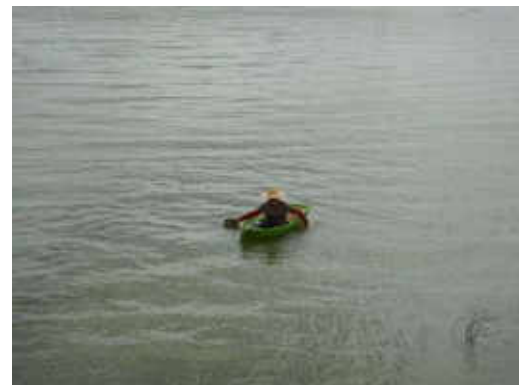
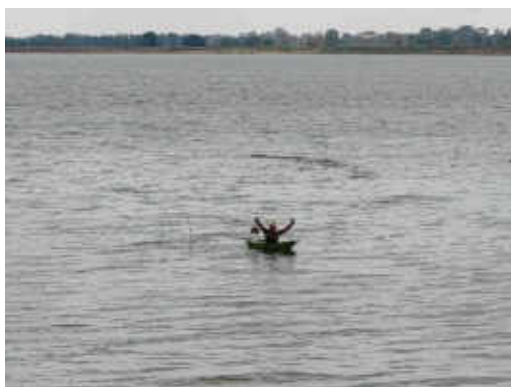
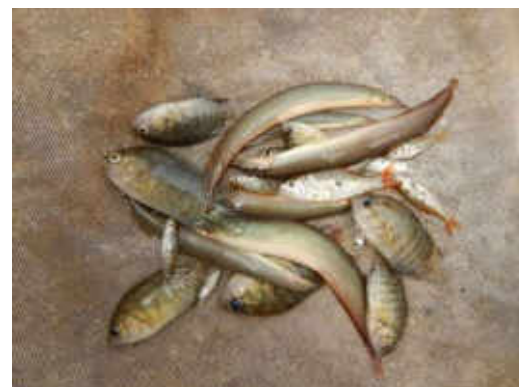
สถานที่ 3 อ่างเก็บน้ำห้วยตลาด กม.14+234 (ด้านขวาทาง)

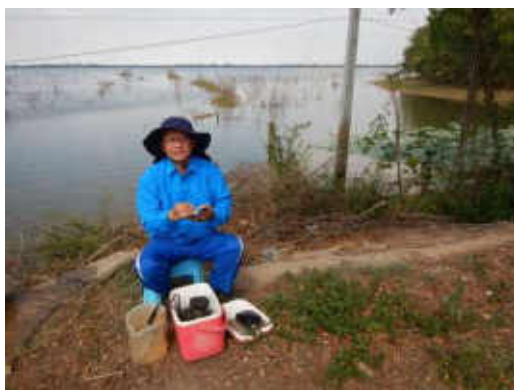
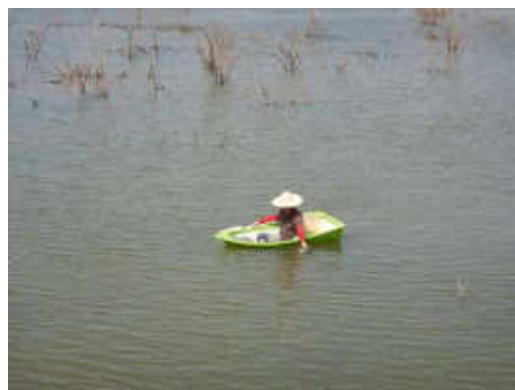
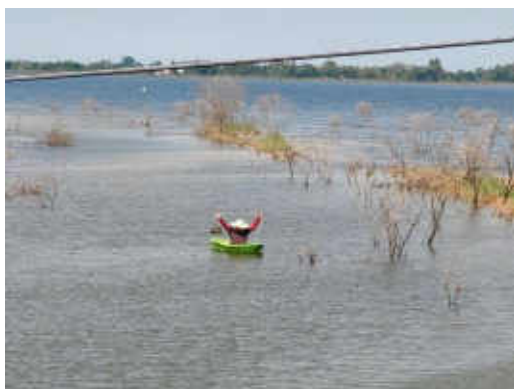
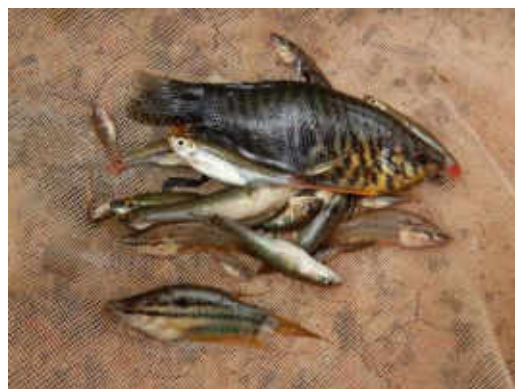
ภาพที่ 3.3-4 (ต่อ) การเก็บตัวอย่างนิเวศวิทยาทางน้ำ ครั้งที่ 2
เมื่อวันที่ 3 มิถุนายน พ.ศ. 2566 (ฤดูฝน) <<กลับไปยังสารบัญ

สถานีที่ 4 อ่างเก็บน้ำห้วยตลาด กม.14+234 (ด้านซ้ายทาง)

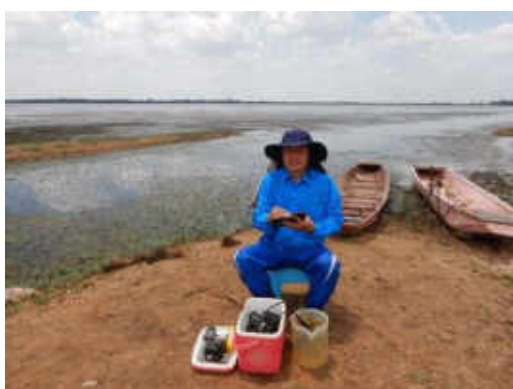
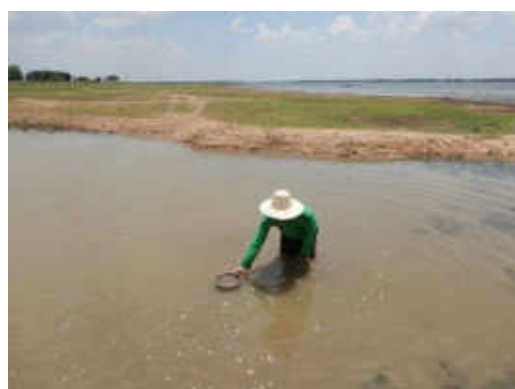
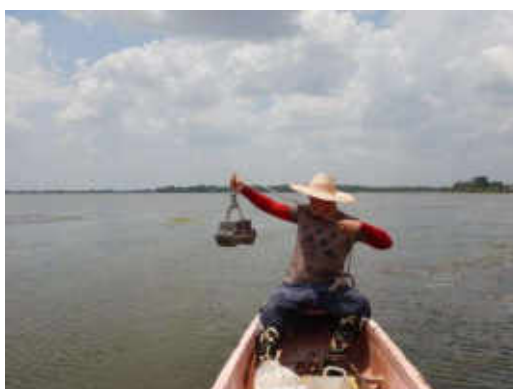
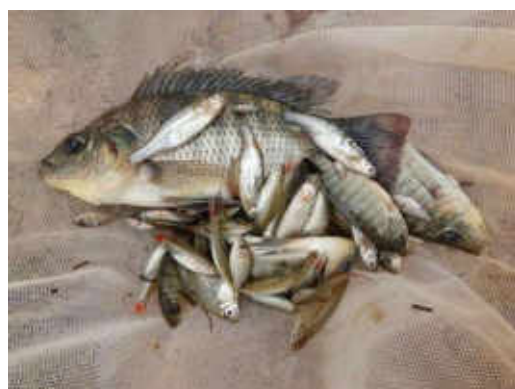
สถานีที่ 5 อ่างเก็บน้ำห้วยจรเข้มาก

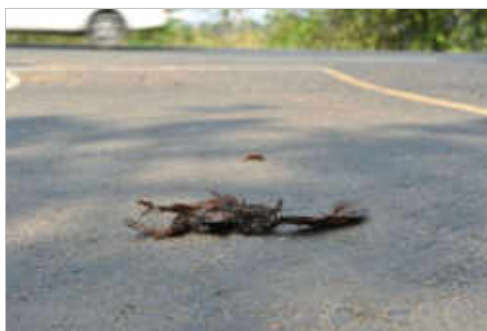
ภาพที่ 3.3-6 นกกระปูดใหญ่ที่โดนรถชนบริเวณทางหลวงหมายเลข 2445 <<กลับไปยังสารบัญ

นอกจากข้อมูลสัตว์ป่าที่สำรวจพบบริเวณพื้นที่ศึกษาโครงการแล้ว ที่ปรึกษาได้รวบรวมสถิติอุบัติเหตุรถชนหรือทับสัตว์บริเวณแนวเส้นทางโครงการ โดยการสอบถามข้อมูลจากหัวหน้าเขตห้ามล่าสัตว์ป่าอ่างเก็บน้ำห้วยตลาด เมื่อวันที่ 27 มีนาคม พ.ศ. 2567 พบว่า ในช่วงปี พ.ศ. 2564-2566 มีสถิติอุบัติเหตุรถชนหรือทับสัตว์เกิดขึ้น ประมาณ 10 ครั้ง โดยสัตว์ที่พบถูกรถชนส่วนใหญ่เป็นกลุ่มนก เช่น นกกระปูดใหญ่ (*Centropus sinensis*) นกกระปูดเล็ก (*Centropus bengalensis*) นกเอี้ยงหงอน (*Acridotheres grandis*) และนกเอี้ยงสาริกา (*Acridotheres tristis*) เป็นต้น และกลุ่มสัตว์เลี้ยงลูกด้วยนม เช่น งูสิงบ้าน (*Ptyas korros*) และงูเห่า (*Python reticulatus*) เป็นต้น สำหรับสัตว์ในกลุ่มสัตว์สะเทินน้ำสะเทินบก และสัตว์เลื้อยคลานด้วยนม ไม่พบว่ามีสถิติเกิดอุบัติเหตุรถชนในช่วงเวลาดังกล่าว ดังแสดงตัวอย่างภาพถ่ายสัตว์ที่โดนรถชนบริเวณพื้นที่เขตห้ามล่าสัตว์ป่าอ่างเก็บน้ำห้วยตลาด ดังภาพที่ 3.3-6

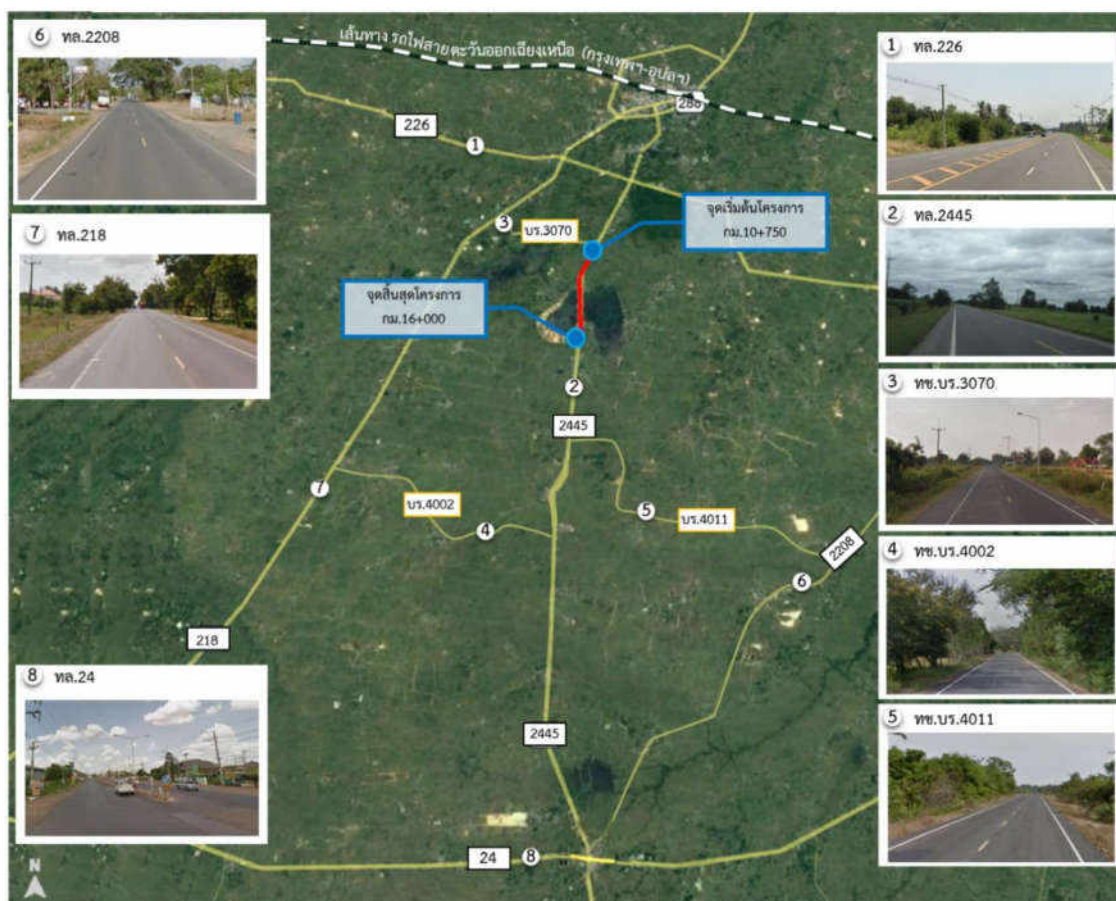
รูปที่ 3.4-1 โครงข่ายคมนาคมบริเวณพื้นที่โครงการ <<กลับไปยังสารบัญ

■ ทางหลวงแผ่นดินหมายเลข 226 สายกระสัง - ระกา เป็นช่วงที่ผ่านพื้นที่อำเภอเมืองบุรีรัมย์ และอำเภอกะสัง โดยเริ่มต้นบริเวณสี่แยกกระสัง ตำบลบ้านบัว อำเภอเมืองบุรีรัมย์ จังหวัดบุรีรัมย์ ที่กม.116+263 และไปสิ้นสุดที่บริเวณสี่แยกกระกา ตำบลกระสัง อำเภอกะสัง จังหวัดบุรีรัมย์ ที่กม.147+079 ระยะทางรวม 30.816 กิโลเมตร ลักษณะทางกายภาพเป็นถนนแอสฟัลต์คอนกรีตขนาด 2 ช่องจราจร มีไหล่ทาง

■ **ทางหลวงแผ่นดินหมายเลข 2445** บุรีรัมย์-นิคมบ้านกรวด เป็นช่วงที่ผ่านพื้นที่อำเภอเมืองบุรีรัมย์ อำเภอประโคนชัย และอำเภอบ้านกรวด จังหวัดบุรีรัมย์ โดยเริ่มต้นจากบริเวณสี่แยกพระบรมราชานุสาวรีย์รัชกาลที่ 1 ตำบลในเมือง อำเภอเมืองบุรีรัมย์ และไปสิ้นสุดที่ กม.69+732 อำเภอบ้านกรวด จังหวัดบุรีรัมย์ ระยะทางรวม 68.368 กิโลเมตร ลักษณะทางกายภาพบริเวณพื้นที่โครงการเป็นถนนแอสฟัลต์คอนกรีตขนาด 2-4 ช่องจราจร มีไหล่ทาง

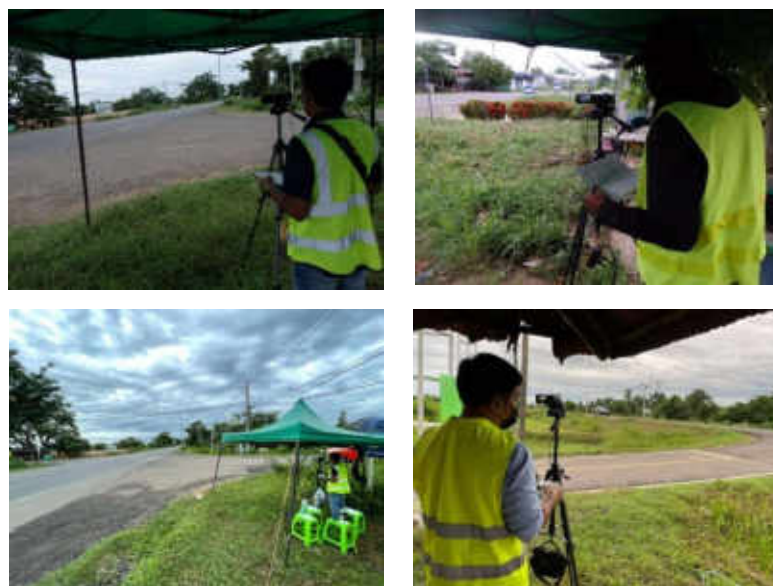
ภาพที่ 3.4-1 การสำรวจปริมาณจราจรภาคสนาม <<กลับไปยังสารบัญ

สำหรับการสำรวจปริมาณจราจรมีรายละเอียดแสดงในบทที่ 2 ข้อ 2.4 ซึ่งสามารถสรุปได้ดังนี้
